Úttektir á klæðingum á Suður- og Austurlandi í maí 2020

Gunnar Bjarnason
og
Pétur Pétursson

Júní 2020

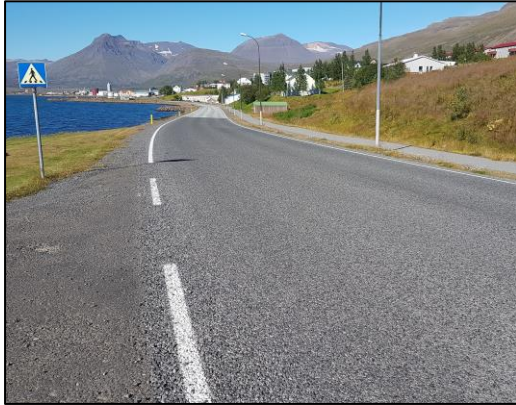
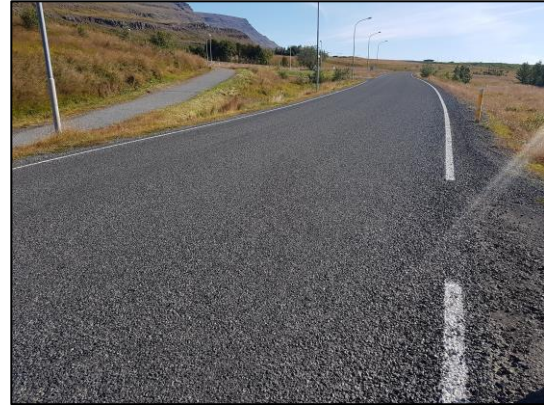
Mynd 1.1 a) og b) Myndir teknar 2017 á vegi 92-06 í stöð 2277

Kaflinn var metinn alveg óskemmdur á þessum stað skömmu eftir útlögn. Eftir einn vetur var kaflinn metinn og myndaður á sama stað til samanburðar, sjá mynd 1.2 a) og b).

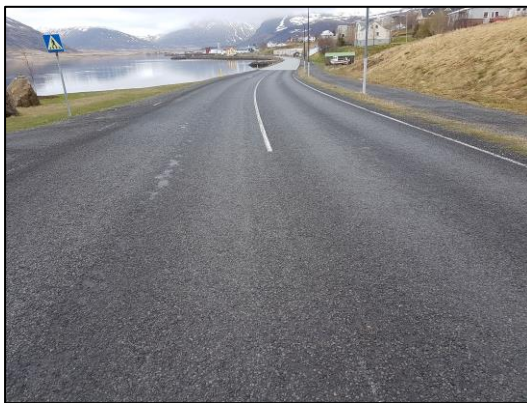
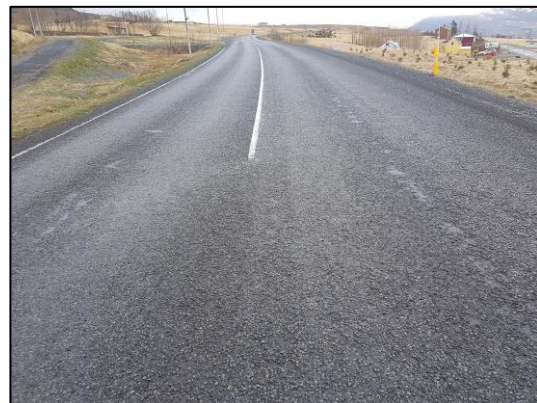
Mynd 1.2 a) og b) Myndir teknar 2018 á vegi 92-06 í stöð 2277

Eins og myndirnar bera með sér hefur skrapast af hryggjum á milli hjólfara á báðum akreinum, sums staðar samfelldir, en tiltölulegga litlir flekkir. Saumurinn virðist vera að mestu í lagi, þótt líklega hafi nokkuð steinlos átt sér stað. Hjólförinn eru hins vegar að mestu alveg óskemmd eftir fyrsta veturinn og líta vel út.

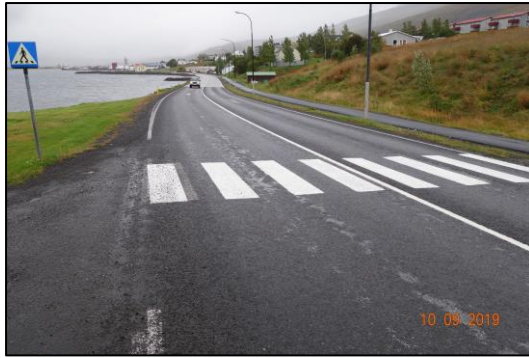
Mynd 1.3 a) og b) Myndir teknar 2019 á vegi 92-06 í stöð 2277

Það er nokkuð sýnilegt á myndunum að flekkir á hryggjum vegna snjóplóga hafa aukist nokkuð yfir veturinn, en samt ekki afgerandi. Hjólförin eru að mestu leyti alveg óskemmd, þótt þau hafi í raun aðeins þrengst út frá hryggjunum á milli þeirra. Þetta tiltölulega grófgerða og slitsterka steinefni er enn ekki slitið í gegn í hjólförum af völdum nagladekkja, jafnvel þótt umferð sé talsverð á þessum vegi rétt við þéttbýlið.

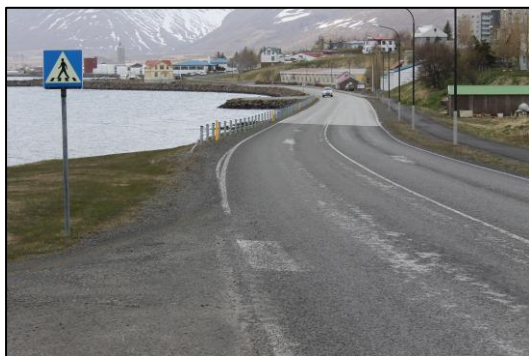
Mynd 1.4 a) og b) Myndir teknar 2020 á vegi 92-06 í stöð 2277

Myndirnar sýna glögglega að klæðingin er farin að láta enn meira á sjá og virðist stutt í að hún verða gegnslitin, en þó ekki alveg ónýtt (takið eftir að aðeins sést í gangbrautarkerkingu næst kantinum, en hún er alveg slitin í burt að öðru leyti). Á þessum stað er klæðingin mjög nálægt þéttbýlinu, en þegar fjær dregur batnar ástand hennar mikið eins og vikið er að hér á eftir.

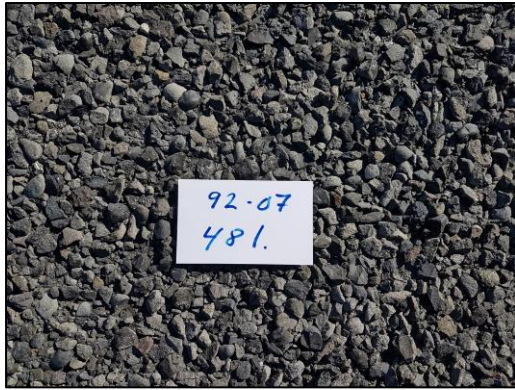
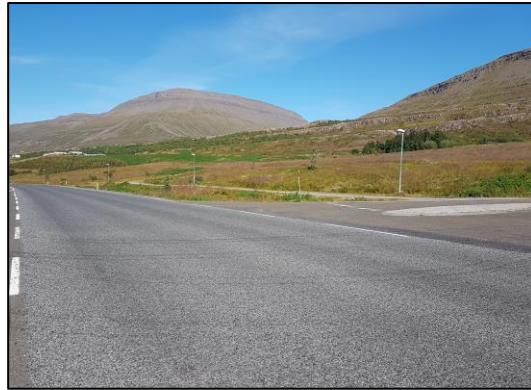
Mynd 1.5 a) og b) Myndir teknar 2017 á vegi 92-07 í stöð 481

Eins og sjá má á myndunum er yfirborð klæðingarinnar alveg óskemmt hér eins og áður. Yfirborðið er nokkuð gróft, sérstaklega á milli hjólfara og í köntum, en virðist samt vel þjappað og mest í hjólförum eftir umferð. Benda má á að í þessari stöð er afleggjari og má sjá dekkri för eftir hjólbarða sem hefur snúið á klæðingunni. Líklega hefur þar verið um þungan bíl að ræða.

Við úttekt haustið 2017 var tekið fram að miðhryggur standi heldur upp úr slitlaginu víða, hugsanlega vegna þess að þess hafi verið gætt sérstaklega að nægilega miklu bindiefni yrði dreift þar til að forðast steinlos eða rák á saum. Það var ekki talið útilokað að eitthvað gæti skrapast af miðlínu þegar snjóplógar færu af stað um veturinn.

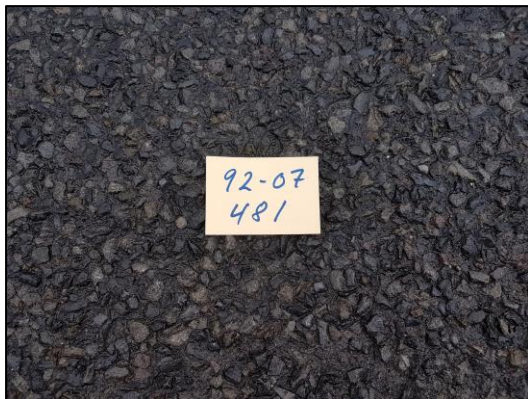
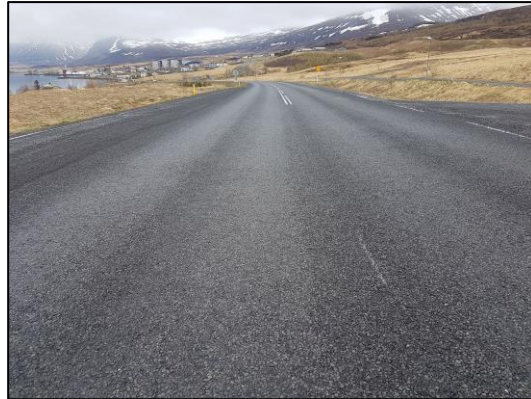
Mynd 1.6 a) og b) Myndir teknar 2018 á vegi 92-07 í stöð 481

Hér lítur kaflinn mun betur út en þar sem teknar voru myndir á kafla 92-06 í stöð 2277, eða nálægt byrjun hans. Kaflinn er alveg óskemmdur í þessari stöð eftir fyrsta veturinn, en nokkuð grófur samt á hryggjum, miðað við hjólförin og óverulegt steinlos.

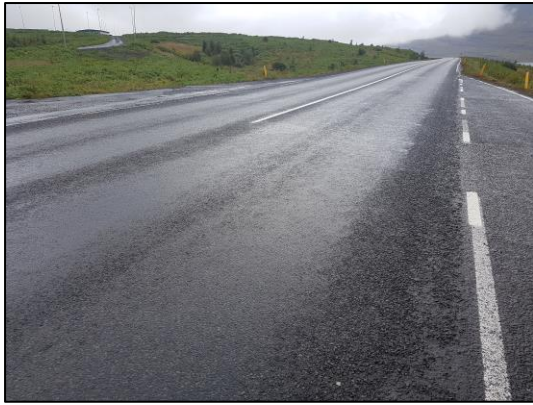
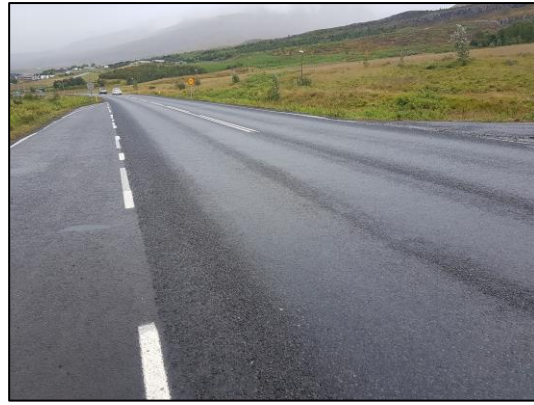
Mynd 1.7 a) og b) Myndir teknar 2019 á vegi 92-07 í stöð 481

Þessi kafli er metinn í nokkuð þokkalegu lagi víða, en þó er skrapað lítillega inni á milli bæði á miðhrygg og hryggjum á milli hjólfara, jafnvel í köntum líka (sjá mynd a)). Kafllinn er sem sagt svolítið misjafn. Inni á milli er hann í fínu lagi, en svo er nokkuð víða talsvert skrap á hryggjum.

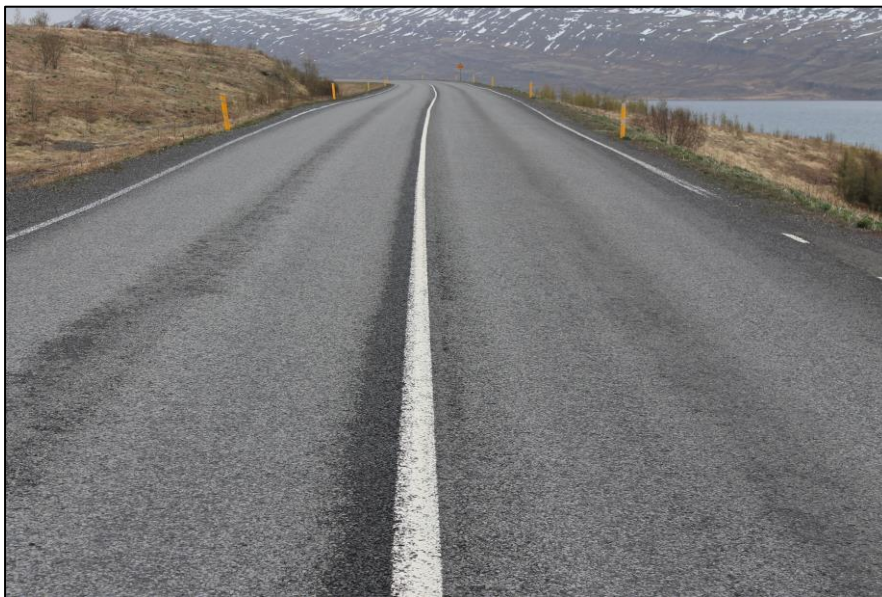
Mynd 1.8 Mynd tekin vorið 2020 á vegi 92-07 í stöð 481

Af myndinni að dæma líta hjólförin mjög vel út og eru alveg óskemmd á þessum stað í þessari stöð. Hryggir hafa skrapast eins og fram kemur í lýsingu á kaflanum á þessum stað 2019, en virðist lítið sem ekkert hafa breyst frá þeim tíma.

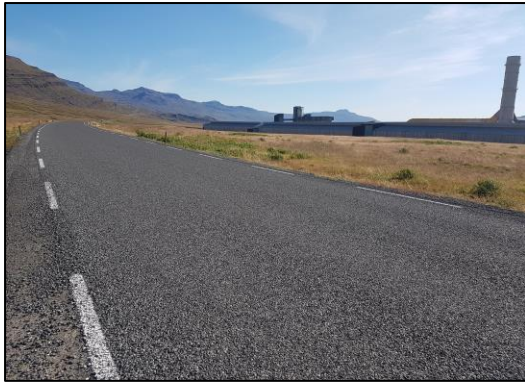
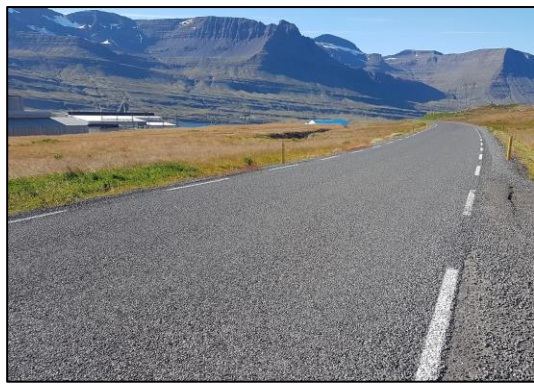
Mynd 1.9 a) og b) Myndir teknar 2017 á vegi 92-07 í stöð 4339

Það var hér eins og á hinum tveimur stöðunum þar sem þessi bikþeytukafli var tekinn út fyrir fysta veturinn að hann var metinn gallalaus með öllu, enda virtist útlögnin hafa gengið einstaklega vel með þessa klæðingu fyrr um sumarið.

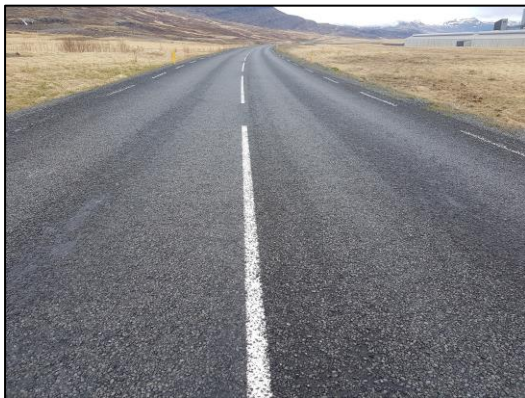
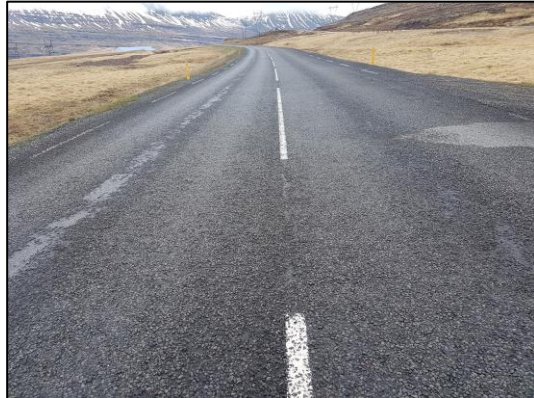
Mynd 1.10 a) og b) Myndir teknar 2018 á vegi 92-07 í stöð 4339

Myndirnar sýna steinlos á hryggjum (skrpað af plógum), sérstaklega á milli hjólfara, svipað og sást á kafla 92-06 í stöð 2277 ári eftir útlögn og mun meira en sást á vegi 92-07 í stöð 481. Þetta sést mjög greinilega á myndinni sem tekin til vesturs, mynd b) hér að ofan. Þó má benda á að hjólförin eru í fínu lagi þarna og ekkert steinlos er þar sjáanlegt.

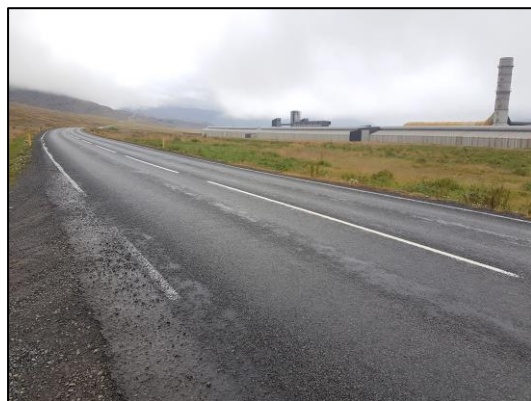
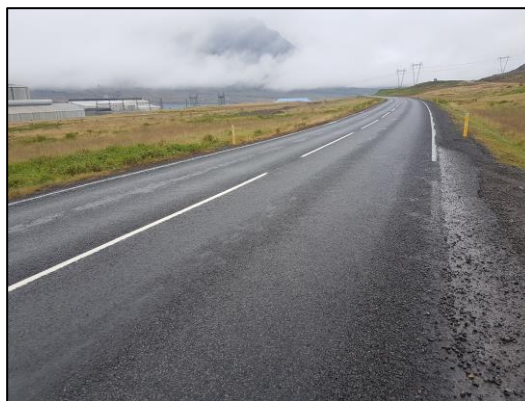
Mynd 1.11 a) og b) Myndir teknar 2019 á vegi 92-07 í stöð 4339

Þarna er dæmigert skrap á hryggjum, en hjólförin í fínu lagi og er greinilegt að það má kenna snjóplógum um þær skemmdir sem eru á þessum kafla. Ekki er þó víst að hryggirnir hafi skemmst mikið þennan veturinn, en svo virðist sem nokkuð hafi verið um steinlos í köntunum eins og myndirnar hér að ofan sýna.

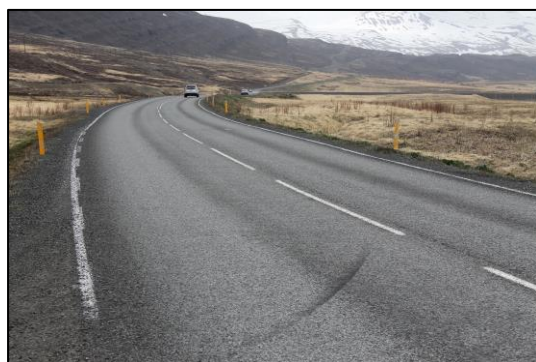
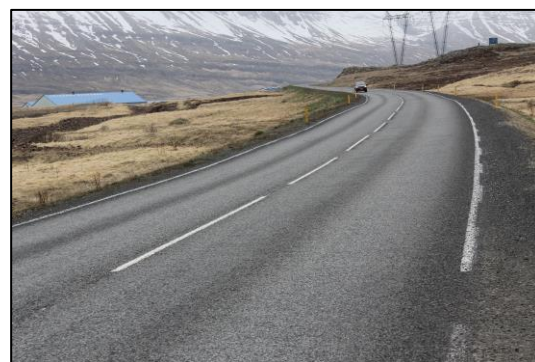
Mynd 1.12 a) og b) Myndir teknar 2020 á vegi 92-07 í stöð 4339

Kaflinn virðist ekki hafa versnað á þessum stað frá fyrri úttektum, en inn á milli er hann mun verri og mikið skrapaður í breiðum flekkjum á milli hjólfara. Segja má á heildina litið að ef litið er framhjá skemmdum af völdum snjóplóga, hefði þessi bikþeytuklæðing getað verið því næst sem óskemmd. Þetta 8/16 mm steinefni frá Litla Bakka virðist þola þá nagladekkjaumferð sem þarna fer um nokkuð vel þessa þrjá vetur, en klæðingin er hvergi sjáanlega slitin í gegn í hjólförum. Þvert á móti eru hjólförin að heita óskemmd allan kaflann.

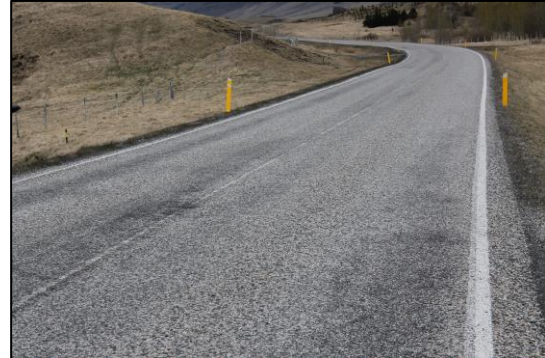
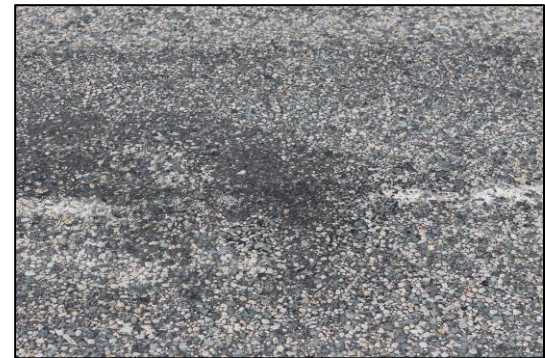
Mynd 1.14 c) til f) Myndir teknar vorið 2020 á vegi 1-x8 í stöð 2975

Vorið 2020 var þessi klæðing aftur metin mikið slitin í hjólförum, en auk slits eru skemmdir eftir snjóplóg sjáanlegar, svo og sprungunet vegna burðarlagsskemmda hér og þar. Kaflinn er þó í lagi á köflum, en á heildina litið nær ónýtur vegna gegnslitinna hjólfara hér og þar.

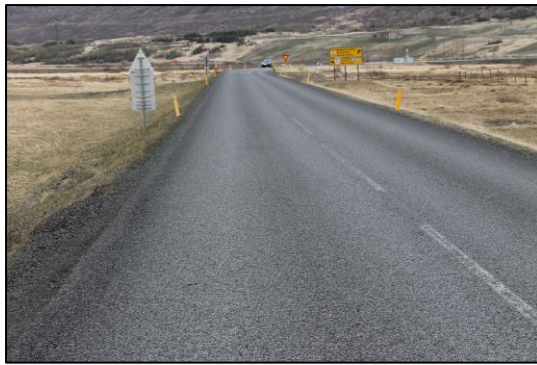
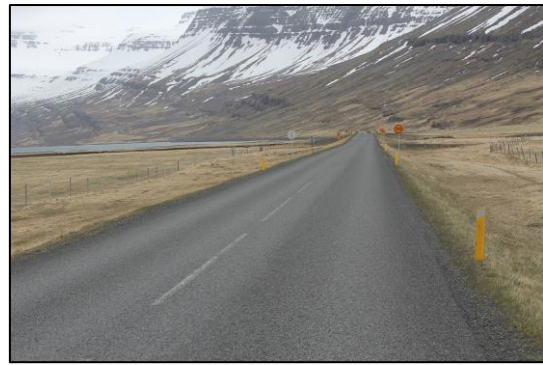
Mynd 2.3 a) og b) Myndir teknar 2020 á kafla 1-u0 í stöð 392

Það er skemmst frá því að segja að þessi kafla virðist vera alveg óskemmdur eftir einn vetur og lítur allur mjög vel út, þrátt fyrir að þarna megi reikna með talsverðri vetrarumferð að Fáskrúðsfjarðargöngum.

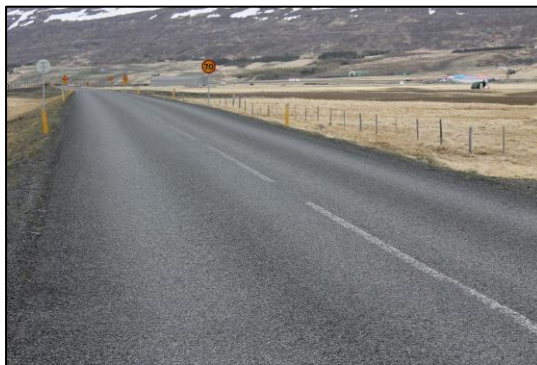
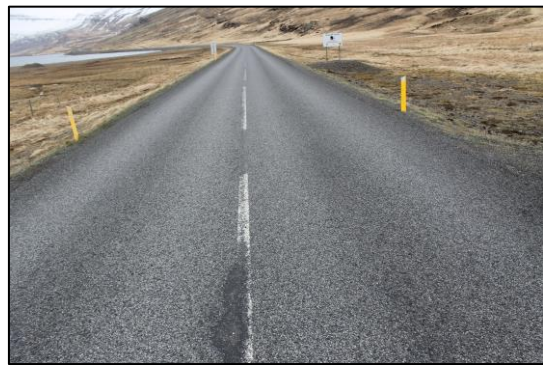
Mynd 2.4 a) og b) Myndir teknar 2020 á kafla 1-u1 í stöð 288

Þessi kafla er að mestu leyti alveg í lagi, þótt finna megi smáskemmdir eftir plóg á stöku stað, eins og mynd 2.4 b) sýnir glögglega. Þetta er þó ekki svo mikið að það þurfi að meta þessa klæðingu skemmda svo nokkru nemi.

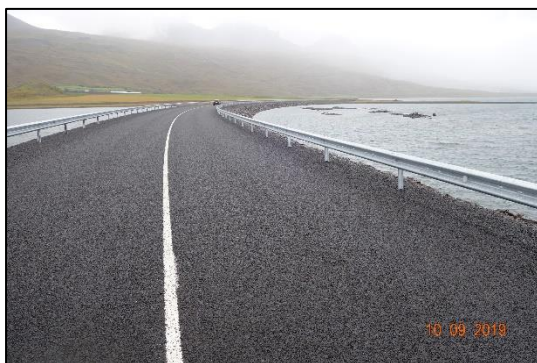
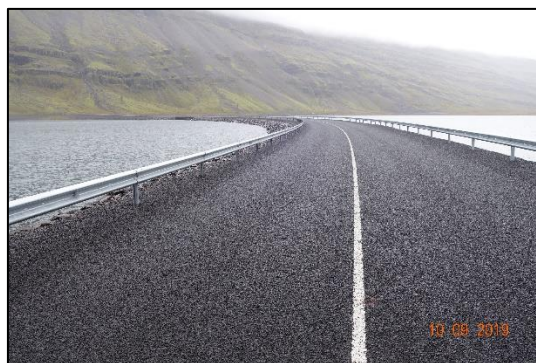
Mynd 2.6 a) og b) Myndir teknar á nýbyggingu á vegi 1-tx 2019 stöð vantar

Þessi klæðing er í nokkuð góðu lagi, hjólförin eru alveg óskemmd, en svolítið hefur skrapast af hryggjum í formi lítilsháttar steintaps. Það er e.t.v. umhugsunarvert að hjólför hafi yfir höfuð myndast á svo nýjum vegi, en það gæti bent til eftirþjöppunar af völdum tiltölulega lítillar umferðar.

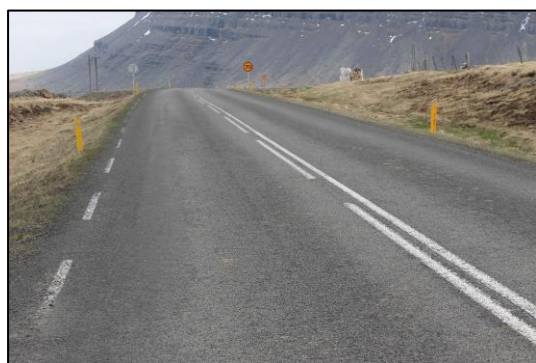
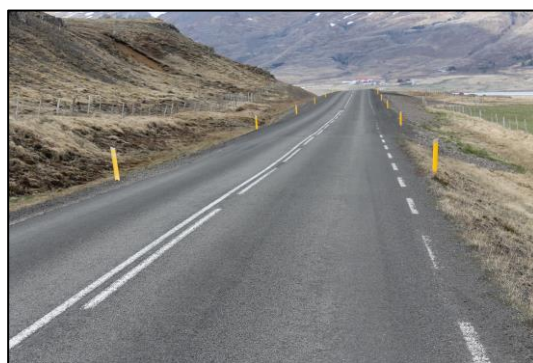
Mynd 2.7 a) og b) Myndir teknar 2020 á kafla 1-v5 í stöð 4047

Haustið 2019 er þessi kafla sagður vera í mjög góðu lagi. Vorið 2020 er kaflinn metinn í þokkalegu lagi, þó er skemmd í kanti og nokkuð skrapað af hryggjum, samanber myndirnar hér að ofan.

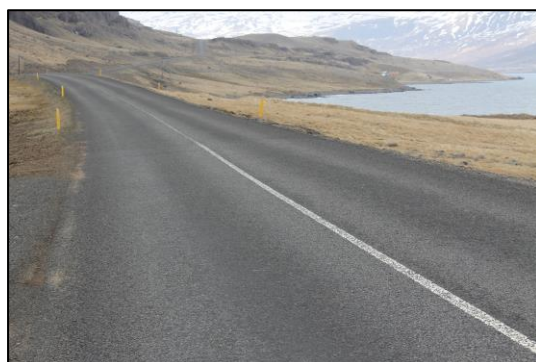
Mynd 2.8 a) og b) Myndir teknar 2020 á kafla 1-v6 í stöð 1314

Kaflinn var metinn í fínu lagi haustið 2019. Vorið 2020 er kaflinn metinn nokkuð feitur, en með grófa áferð og lítur vel út. Ekki er að sjá að teljandi steinlos hafi átt sér stað á kaflanum fyrsta veturinn.

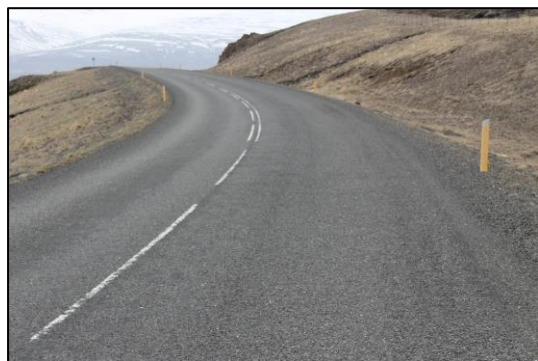
Mynd 2.9 a) og b) Myndir teknar 2020 á kafla 1-v7 í stöð 4053

Haustið 2019 er þessi þjálbiksklæðing metin í þokkalegu lagi. Klæðingin sjálf virtist ekki vera skemmd, en tekið var eftir að kaflinn kaflinn sjálfur er svolítið ósléttur og í rigningunni sat vatn í lægðum í vegyfirborði. Við úttekt vorið 2020 er tekið eftir að lítilliga hefur verið skrapað af hryggjum og köntum, en hjólförin eru heilleg.
