Ástand kapla í hengibrúm

Lokaskýrsla

September 2011

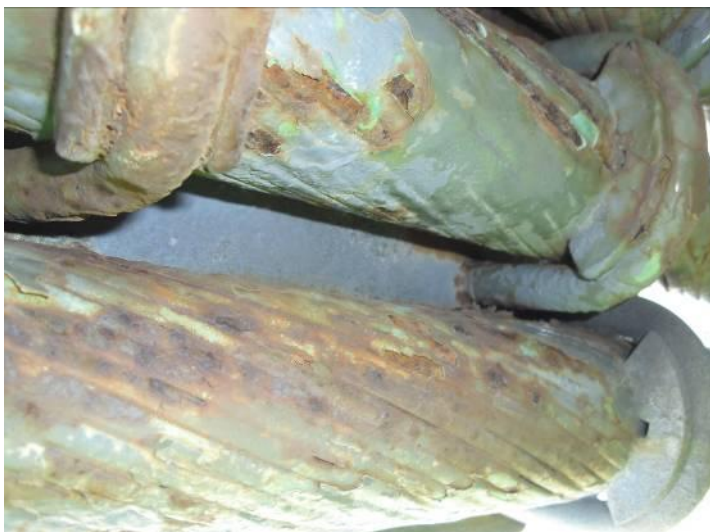
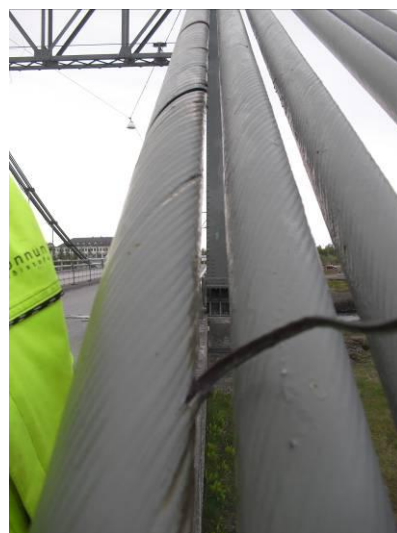
Víða eru strengirnir orðnir nokkuð gisnir, þ.e. bil er milli þráða í ysta lagi strengjanna. Það hefur það í för með sér að ysta lagið virkar ekki lengur sem sú lokun sem því er ætlað og vatn og raki á því greiða leið inn að innri þráðum strengsins sem eru alveg óvarðir. Ekki er ljóst hvort að strengirnir hafi verið svona gisnir í upphafi eða hvort þeir hafi gliðnað með tímanum.

Undir upphengfestingum eru nokkrar vísbendingar um að tæring sé orðin töluverð, merki eru um líkleg þráðbrot en ekki er mögulegt að skoða það nákvæmlega nema losa um festingarnar.

- Ástand kaplanna gefur vísbendingar um að þversnið þeirra sé farið að skerðast og á það sérstaklega við um staði þar sem erfitt hefur reynst að verja þá fyrir tæringu, s.s. við upphengi hengistanga.
- Dreifing krafta milli kapalplana er ekki þekkt, ef hún er ójöfn er brotöryggið enn minna en hér er gefið upp.
- Raun kapalkraftur hefur ekki verið mældur

Mynd 2 –Til vinstri, tæring í vestari kapli við hengistöng V17. Horft undir kapal. Til hægri, slitin þráður í streng nr.1 í vestari kapli. Búið er að losa u.þ.b. 1 m langan þráð.

- Mæla raunkrafta í köplunum
- Mæla hæðarferil kapla og brúargólfs
- Ljúka skoðun fyrir þá hluta sem ekki voru aðgengilegir
- Meta ástand kapla undir upphengjum hengistanga og í söðlum
- Skipta út tærðum boltum í turntoppi
- Undirbúa viðhald og endurnýjun tæringarvarnar
- Búa til vöktunaráætlun fyrir brúna.
