VEGAGERÐIN

# Lagfæring slysastaða á þjóðvegum

Suðurland  
Reykjanes

Desember 1999

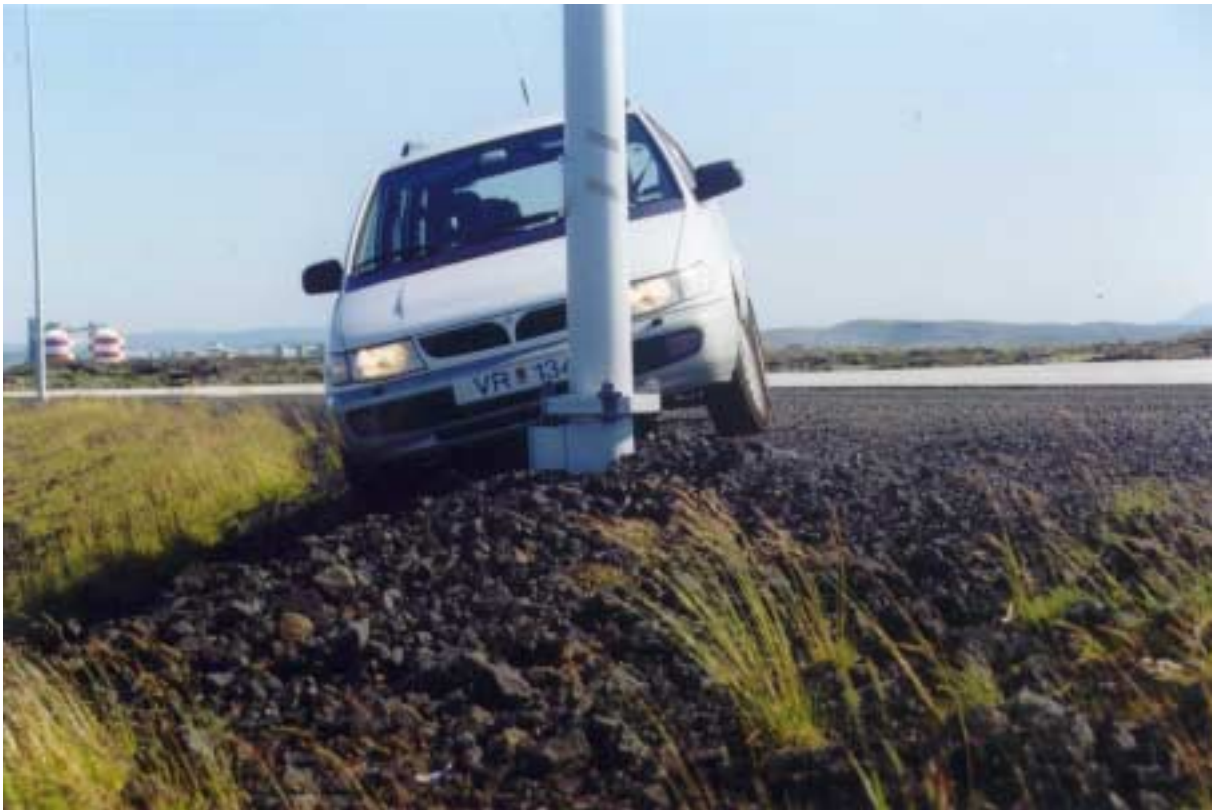
Á Reykjanesbraut er lýsing með ljósastaurum, sem eru með brotfleti. Á mörgum stöðum má sjá að undirstaða stauranna stendur mikið upp úr og ef ekið væri á staurinn, myndi ökutækið lenda á undirstöðunni, en ekki á staurnum. Afleiðingar slys gætu þannig orðið mjög alvarlegar ef ökutæki lenti á undirstöðunni og staurinn myndi ekki falla.

**Mynd 1. Ljósastaur á Reykjanesbraut.**

Skipta þarf út ljósastaurum sem ekki hafa brotfleti sem gefa sig við ákeyrslu. Á þetta við um ljósastaura við vegi þar sem umferð er mikil og hraði jafnframt mikill. Þetta gildir t.d. á Vesturlandsvegi milli Reykjavíkur og Mosfellsbæjar.

Mikilvægt er að ekki séu settir upp ljósastaurar í dag við þjóðvegi með mikilli umferð nema þeir hafi brotfleti.

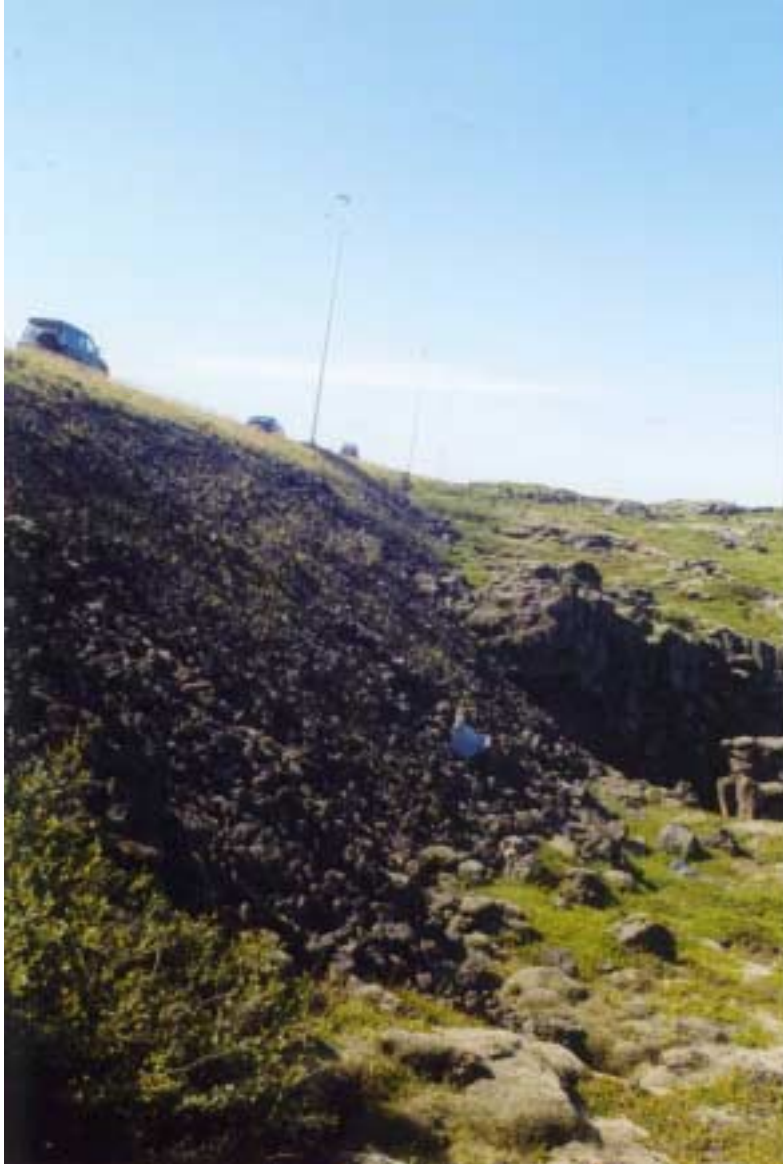
Bratti á fláa, frágangur við vegbrún og umhverfi. Huga þarf að bratta fláa vega sem víða er allt of mikill. Utan vega leynast einnig hlutir sem geta gert afleiðingar slysa alvarlegar. Sem dæmi um þetta eru stórir steinar, hraun eða skurðir fyrir utan vegkant. Þar sem umhverfi er mjög ábótavant mætti hugsa sér að setja vegrið.

**Mynd 2. Við vegbrún Reykjanesbrautar.**

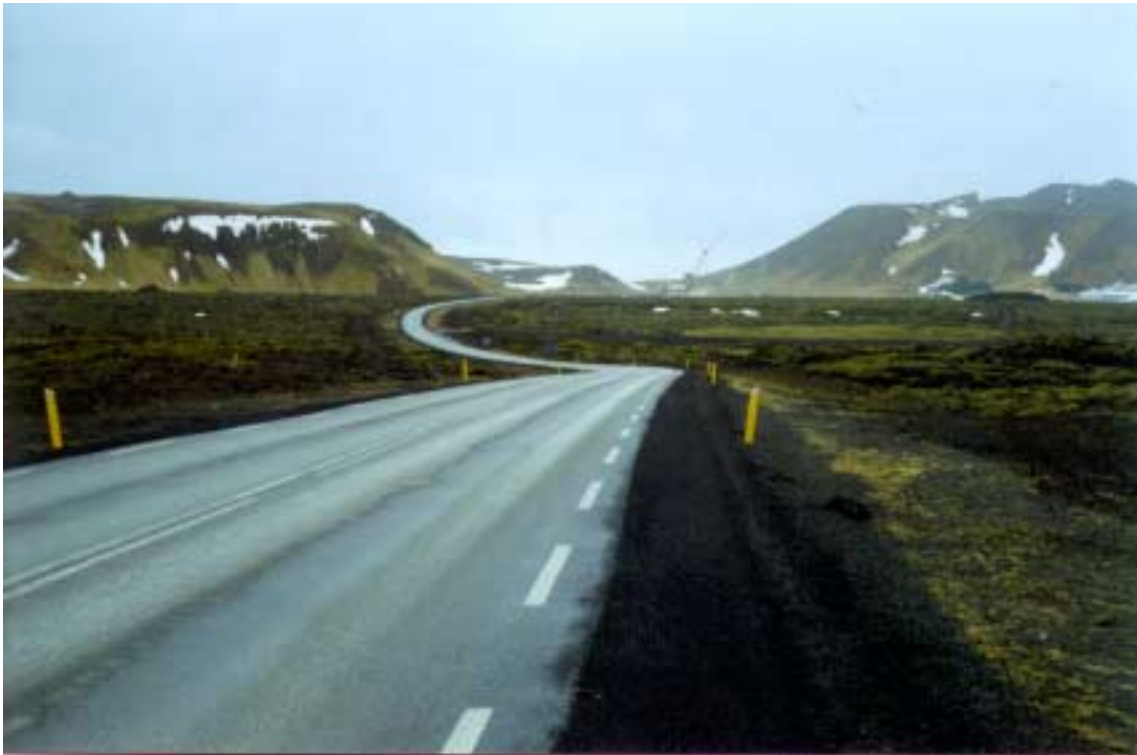
Mynd 4. Grindavíkurvegur á Gíghæð horft suður.

9 óhöpp, 5 með eignartjóni en 4 með meiðslum. Af þessum óhöppum var 4 sinnum ekið útaf (öll með meiðslum), 3 sinnum varð óhapp með öðrum hætti, 1 skipti var aftanákeyrsla og 1 sinni var ekið í hlið á ökutæki.

Alvarlegu slysin urðu öll vegna útafkeyrslna. Ekki er ljóst hver slysavaldurinn er. Vegurinn um hæðina er blindur og sést ekki vel til umferðar á móti. Ekki virðast þó hafa verið slys af þessum völdum á tímabilinu.

Ekki eru lagðar til neinar breytingar þar sem slysavaldur er óljós.

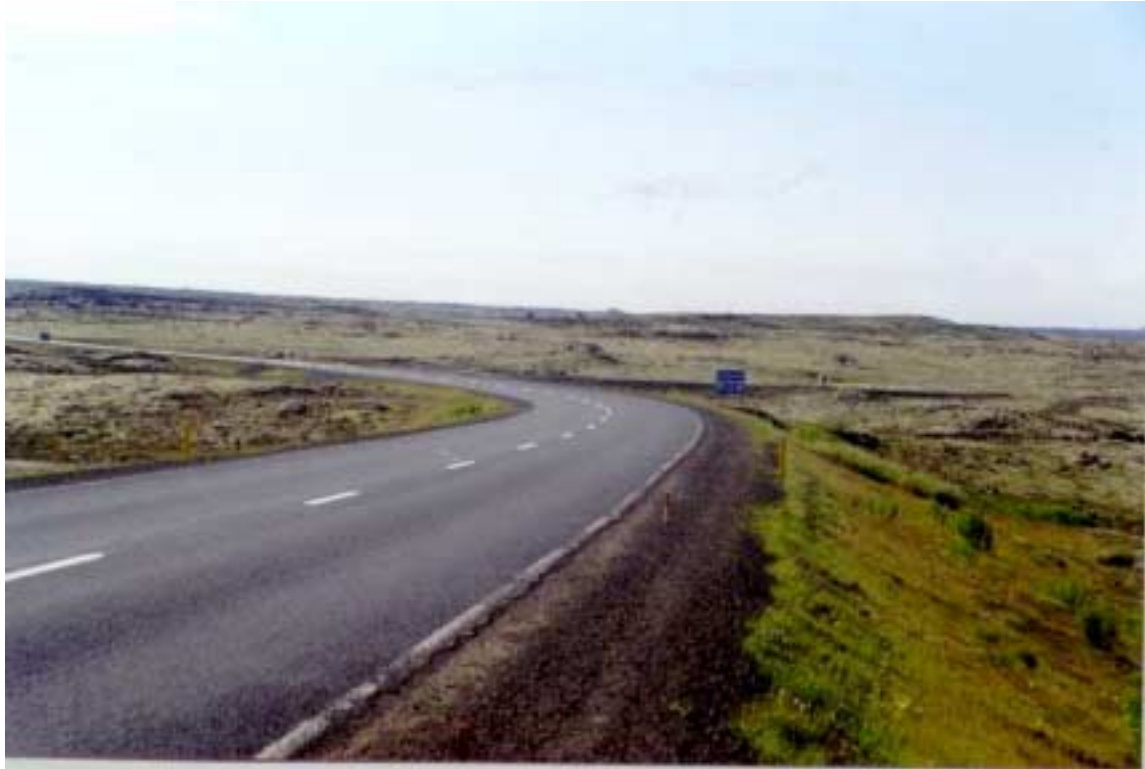
**Mynd 5. Grindavíkurvegur við Seltjörn séð frá norðri.**

10 Óhöpp, 5 með eignartjóni og 5 með meiðslum. Af þeim var 8 sinnum útafakstur, 1 sinni ekið framaná ökutæki og 1 sinni ekið á kyrrstæðan hlut. Miðað við slysamynd frá árunum 1993-1997 (sjá viðauka) áttu 12 óhöpp sér stað á svæðinu og voru þar af 9 útafakstrar. Í 7 skipti, sem ekið var útaf, var ísing eða snjór, en 6 sinnum var ekið útaf í myrkri, 2 í dagsbirtu og 1 sinni í rökkri.

Mikið er um að ekið sé útaf. Ástæðan er aðallega hraðakstur, en að einhverju leyti lega vegarins. Miðað við upplýsingar af slysamynd verða flest óhöppin í myrkri og ísingu og snjó sem bendir til að ekið hafi verið of hratt miðað við aðstæður og legu vegarins.

Bæta merkingar á beygju þannig að varað sé betur við beygju og settar upp stefnuörvar. Laga þyrftir fláa vegarins og umhverfi til að draga úr hættu á meiðslum við útafakstur.

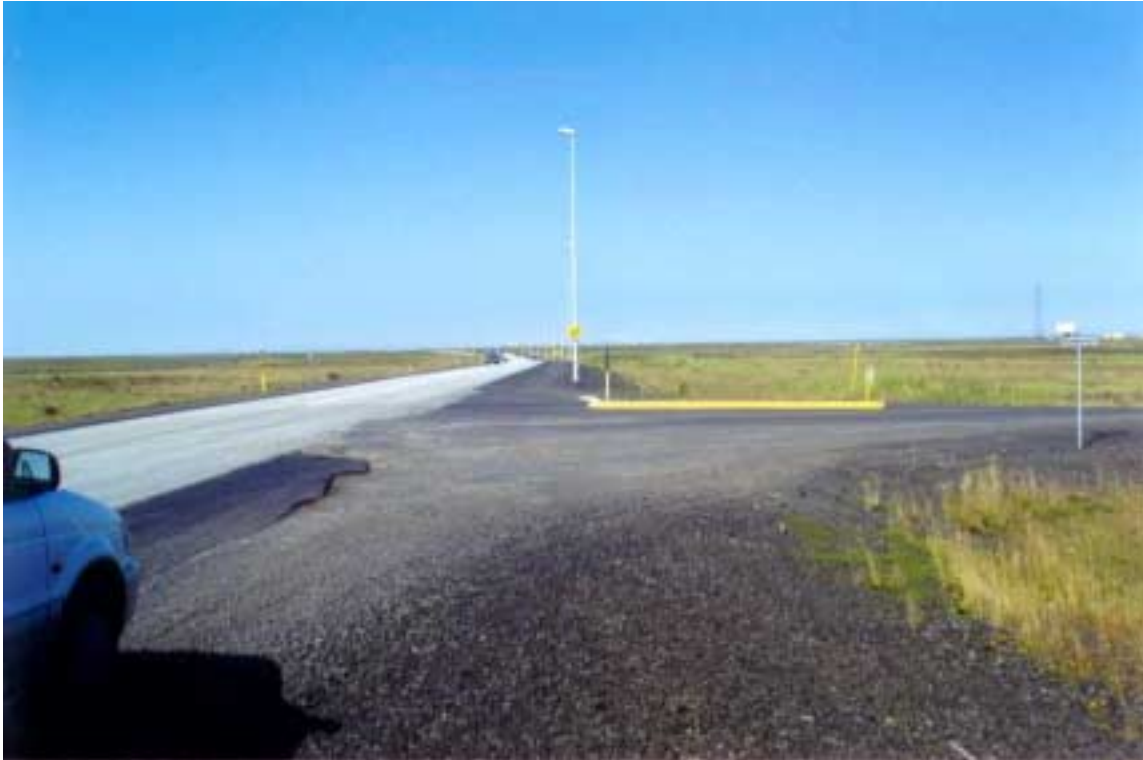
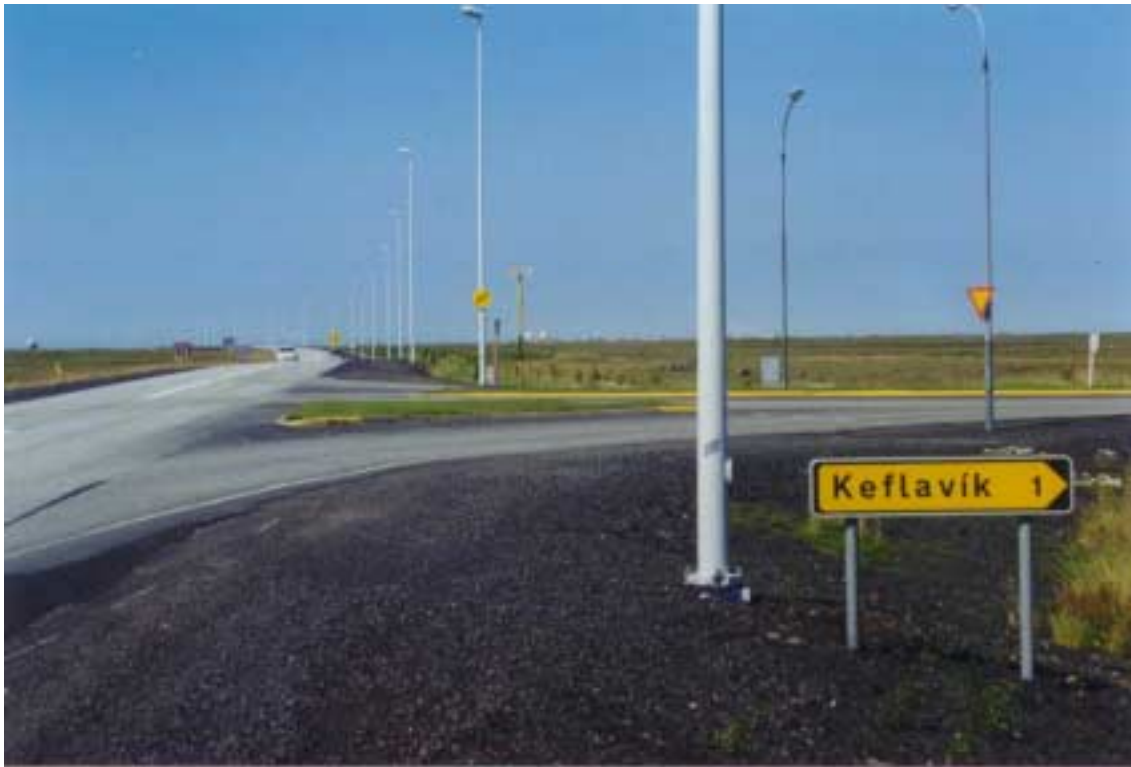
**Mynd 6. Vegamót Reykjanesbrautar og Flugvallarvegur séð frá austri.**

Mynd 7. Vegamót Reykjanesbrautar og Aðalgötu séð frá austri.

4 óhöpp, 3 með eignartjóni og 1 með meiðslum. Af þessum óhöppum eru 2 aftanákeyrslur, 1 útafakstur og 1 sinni ekið á kyrrstæðan hlut.

Truflun verður á umferð á Reykjanesbraut, þegar ökutæki hægja á sér til að beygja af Reykjanesbraut, en einnig þegar hægfara ökutæki kemur inn á Reykjanesbraut af Flugvallarvegi.

Loka vegamótunum og beina umferð á Aðalgötu. Vegamótin við Aðalgötu eru stefnugreind að hluta og ætti að fullstefnugreina þau.

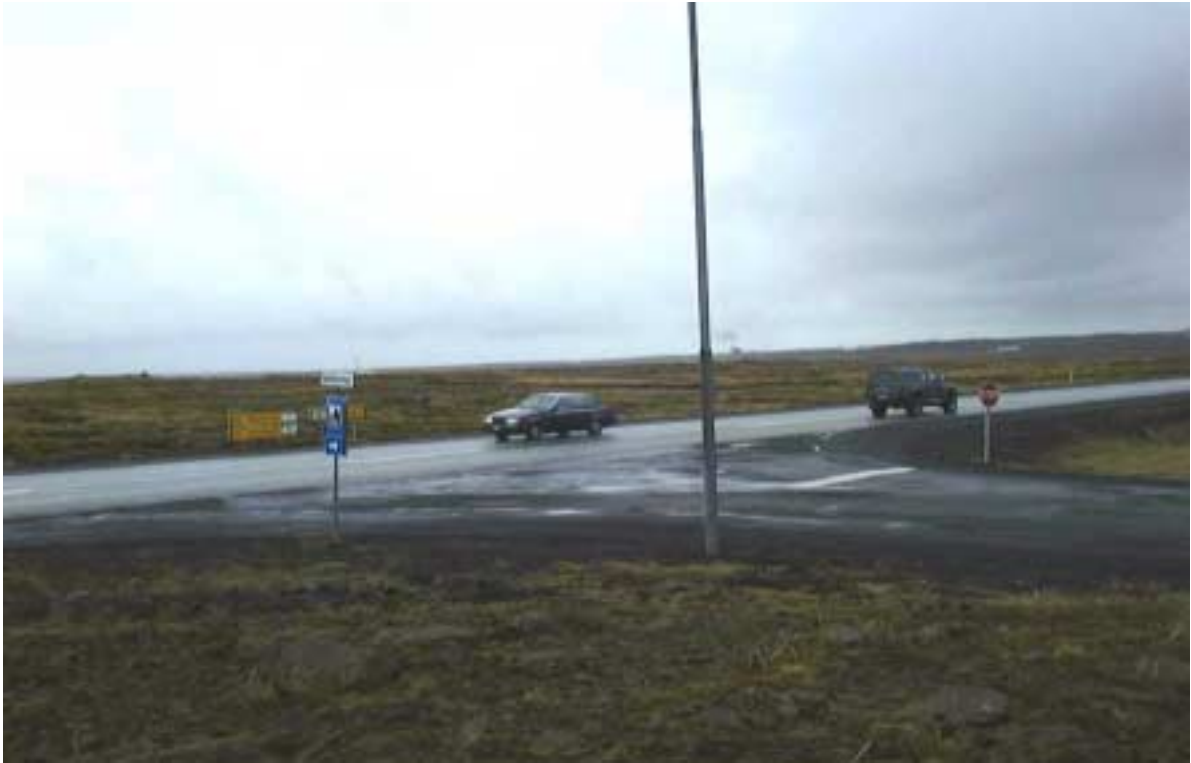
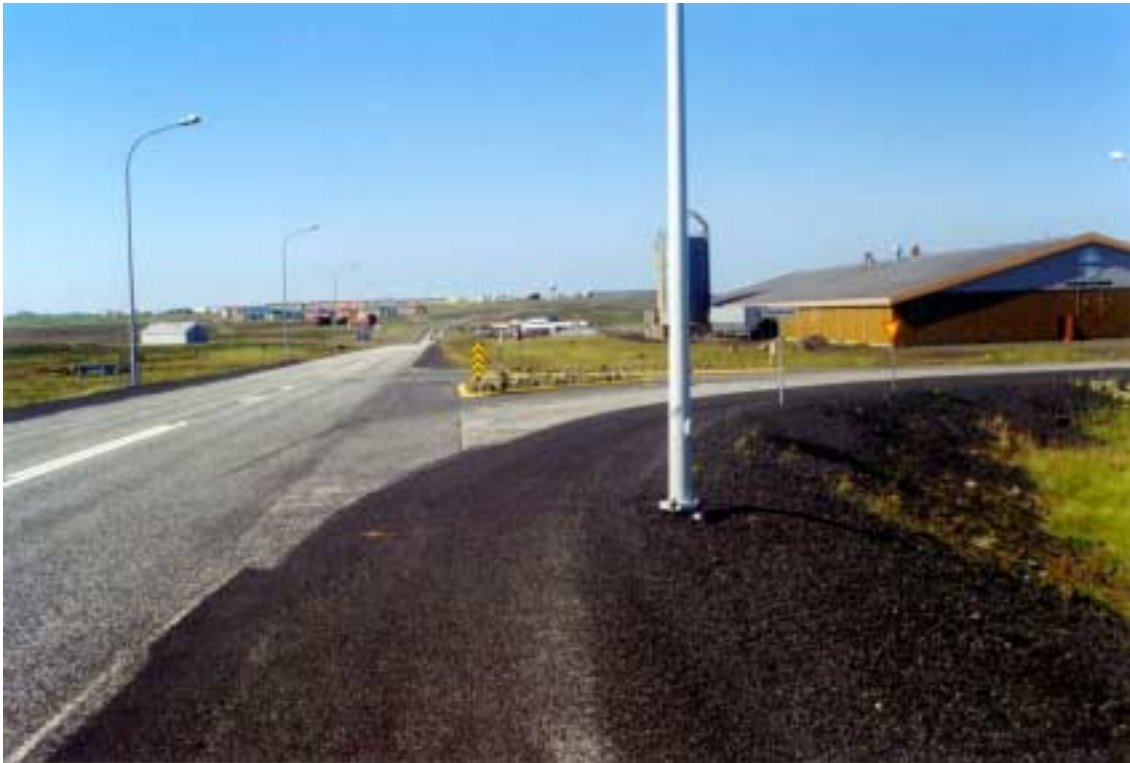
Mynd 8. Vegamót Reykjanesbrautar og Njarðvíkurvegur séð frá norðri.

**Mynd 9. Vegamót Reykjanesbrautar og Seylubrautar séð frá austri.**

11-12 óhöpp, 7 með eignartjóni en 4-5 með meiðslum. Af þessum óhöppum var 5 sinnum ekið í hlið ökutækis, 2 sinnum framan á, 2 sinnum ekið útaf, 1-2 ekið aftaná og 1 óhapp varð með öðrum hætti.

Oftast er ekið í hliðina á ökutæki, sem bendir til að sjónlengdir séu ekki nógu miklar og bílar sem beygja af Njarðvíkurvegi, nái ekki inn á Reykjanesbraut. Einnig kemur til greina að bílar, sem ætla að beygja af Reykjanesbraut fái bíla í hliðina.

Loka vegamótum við Njarðvíkurveg og fullstefnugreina vegamót við Seylubraut og beina umferð þangað.

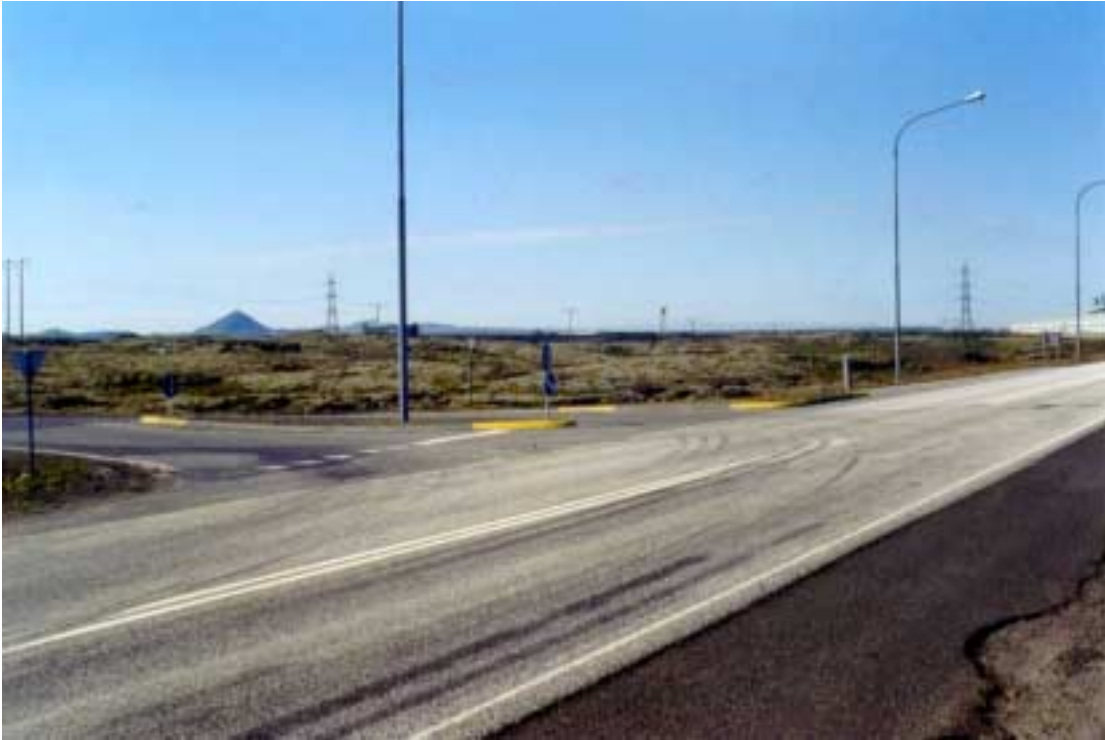
Mynd 10. Vegamót Reykjanesbrautar og Hellnahrauns séð frá norðri.

Bikhella, 7 óhöpp, 5 með eignartjóni en 2 með meiðslum. Af þeim var 3 sinnum ekið útaf, 3 sinnum ekið á kyrrstæðan hlut og 1 sinni ekið aftaná.

Við Kvartmílubraut urðu 9 óhöpp, 7 með eignartjóni og 2 með meiðslum. Af þeim voru 4 aftanákeyrslur, 3 sinnum ekið í hlið á ökutæki og 2 sinnum ekið útaf.

Óhöpp við Kvartmílubraut eru m.a. vegna vegamótanna, en orsök óhappa við Hellnahraun eru af óljósari orsökum.

Fullstefnugreina þyrfti vegamót við Hellnahraun eða a.m.k. gera vinstribeygju framhjá-hlaup af Reykjanesbraut. Á mynd má sjá mikil bremsuför á Reykjanesbraut líklega vegna truflunar frá bílum sem beygja til vinstri. Við vegamótin vantar betri vegvísa. Sameina ætti við Hellnahraun afleggjara að Kvartmílubraut.

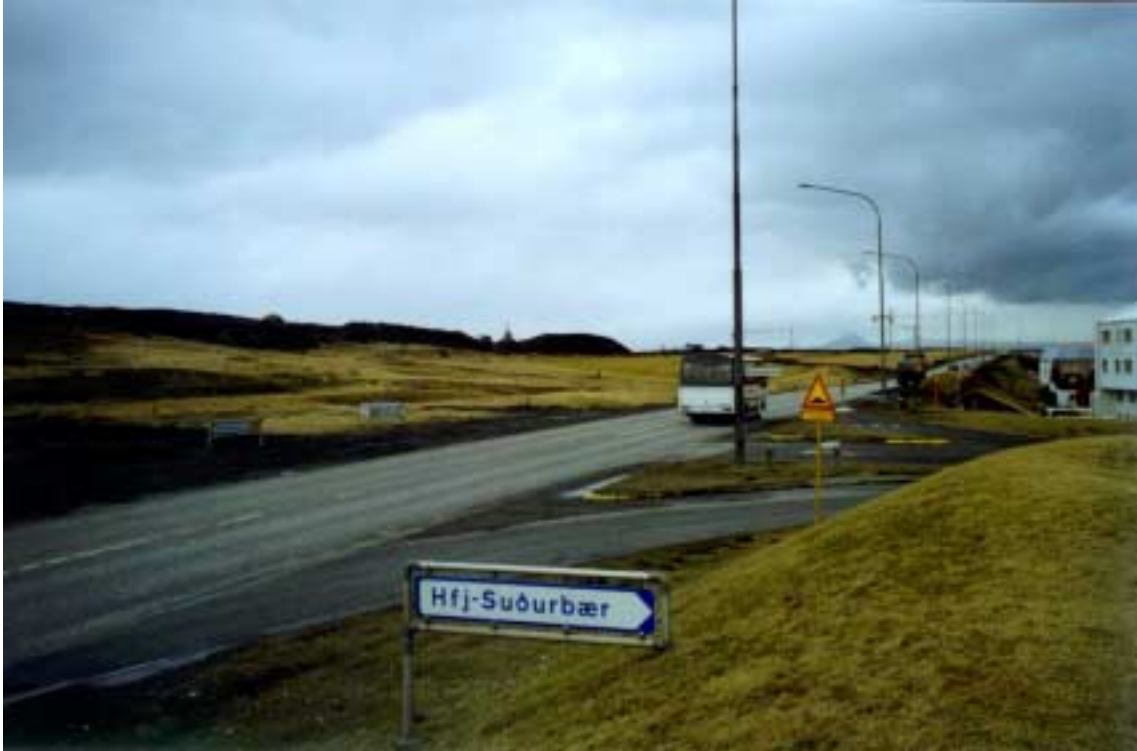
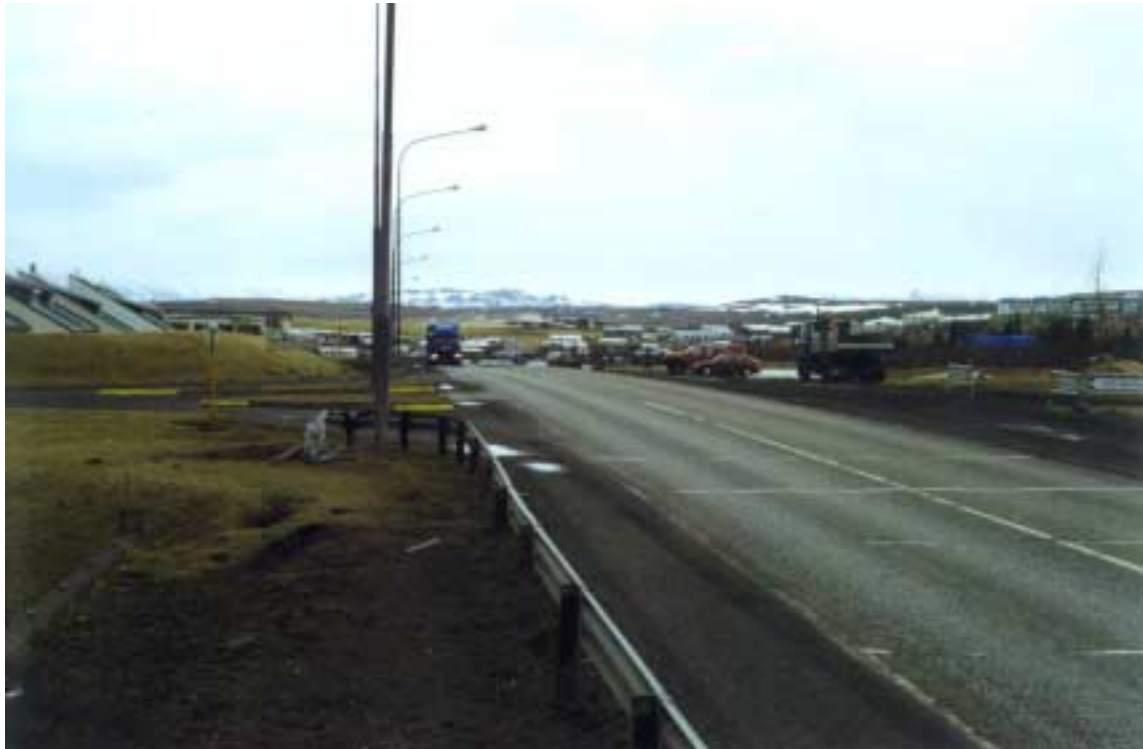
Mynd 11. Vegamót Reykjanesbrautar og Hvammabrautar séð frá norðri.

**Mynd 12. Vegamót Reykjanesbrautar og Hvammabrautar séð frá suðri.**

5 óhöpp, 4 með eignartjóni en 1 með meiðslum. Af þessum óhöppum er 3 sinnum ekið í hlið á ökutæki og 2 sinnum aftaná.

Ekið í hliðina á ökutækjum eða aftaná. Óhöpp vegna gatnamóta og/eða sjónlengda við þau.

Loka alveg Hvammabraut eða setja miðeyju á Reykjanesbraut og dropa í þverveginn og leyfa þannig aðeins hægri beygjuna af og á Hvammabraut, en ekki vinstri beygjuna af Hvammabraut né af Reykjanesbraut inn Hvammabraut og beina frekar þeirri umferð á Ásbraut.

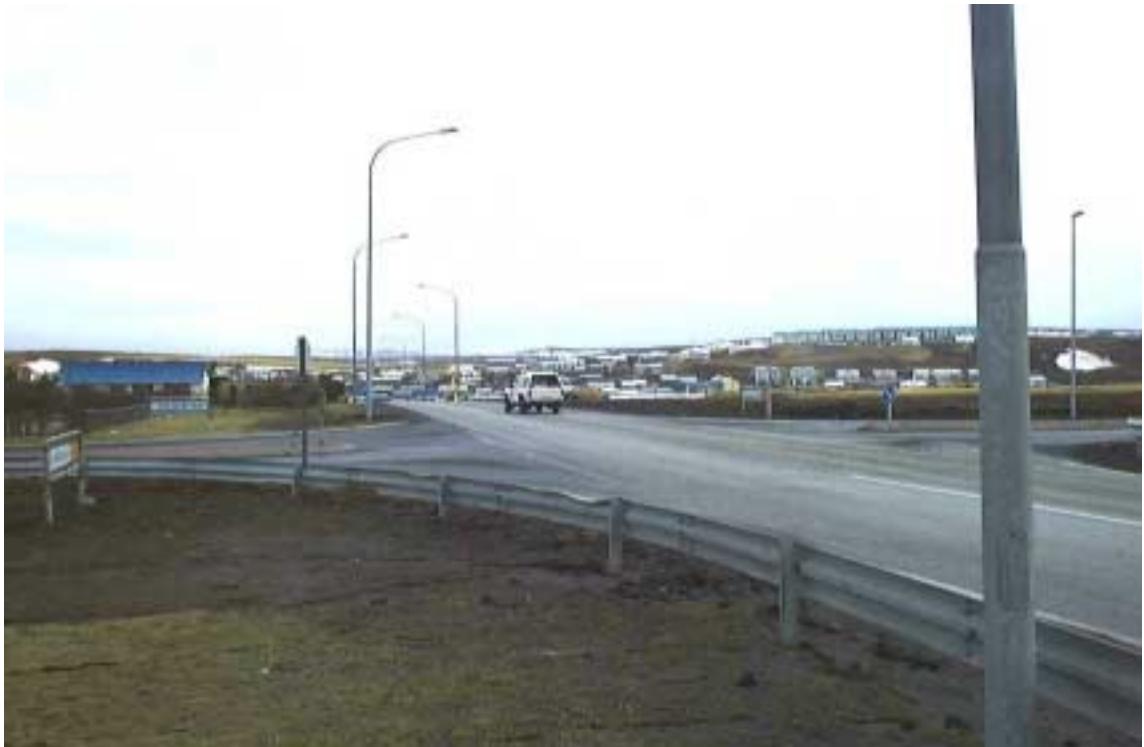
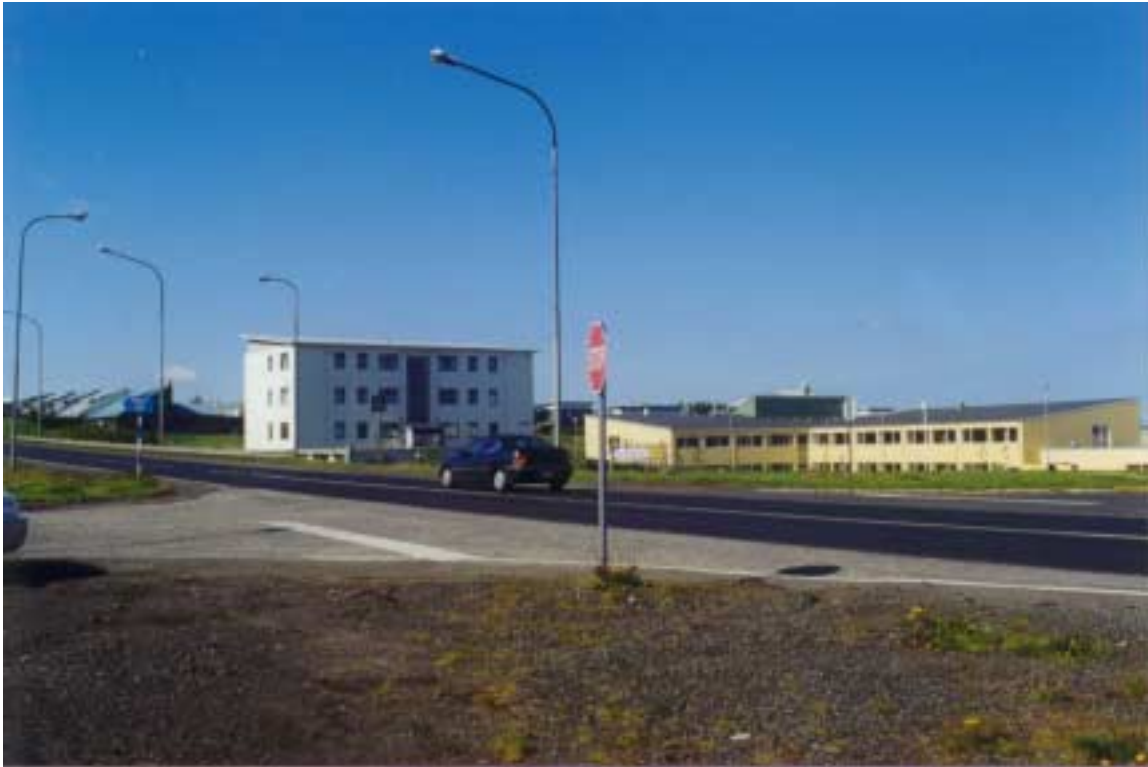
Mynd 13. Gatnamót Reykjanesbrautar, Kaldárselsvegur og Öldugötu séð frá suðri.

**Mynd 14. Gatnamót Reykjanesbrautar, Kaldárselsvegur og Öldugötu séð frá norðri.**

13 óhöpp, 8 með eignartjóni, 4 með meiðslum og 1 banaslys. Af þessum óhöppum var 8 sinnum ekið í hlið á ökutæki, þar af eitt banaslys, 3 sinnum ekið aftaná, 1 sinni ekið framan á bíl og 1 sinni ekið á kyrrstæðan hlut. Á gangbraut rétt sunnan við gatnamótin varð banaslys árið 1999.

Mikið er um að ekið sé í hlið ökutækis. Mikill hraði er á Reykjanesbraut og lítil sjónlengd til norðurs frá gatamótunum miðað við hraða á svæðinu. Stækkandi byggð austan við Reykjanesbraut hefur í för með sér aukna umferð á Kaldárselsvegi og Öldugötu akandi jafnt sem gangandi.

Hringtorg er tvímælalaust best út frá umferðaröryggissjónarmiði. Gatnamótin eru inni í bæ, sem er að vaxa hratt allt í kring, og því æskilegt að halda hraða niðri.

Á áætlun er að færa Reykjanesbraut austur fyrir kirkjugarðinn. Þegar það verður gert mun hringtorg ennþá vera heppileg lausn á þessum stað og nýtast áfram sem gatnamót innanbæjar.

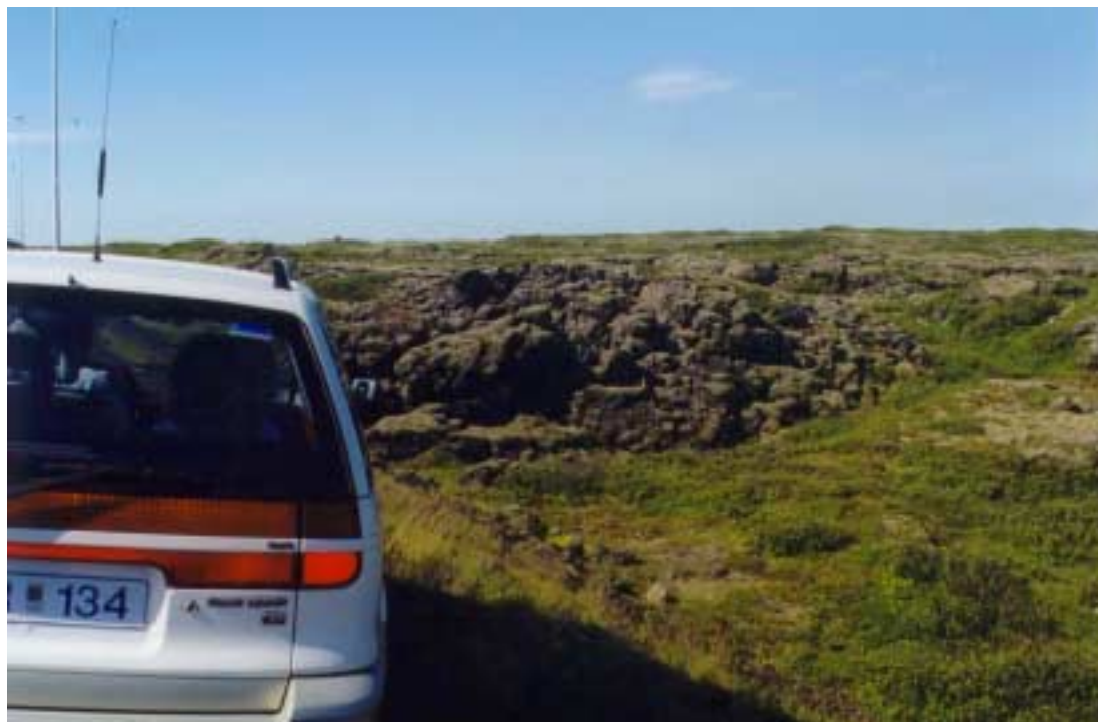
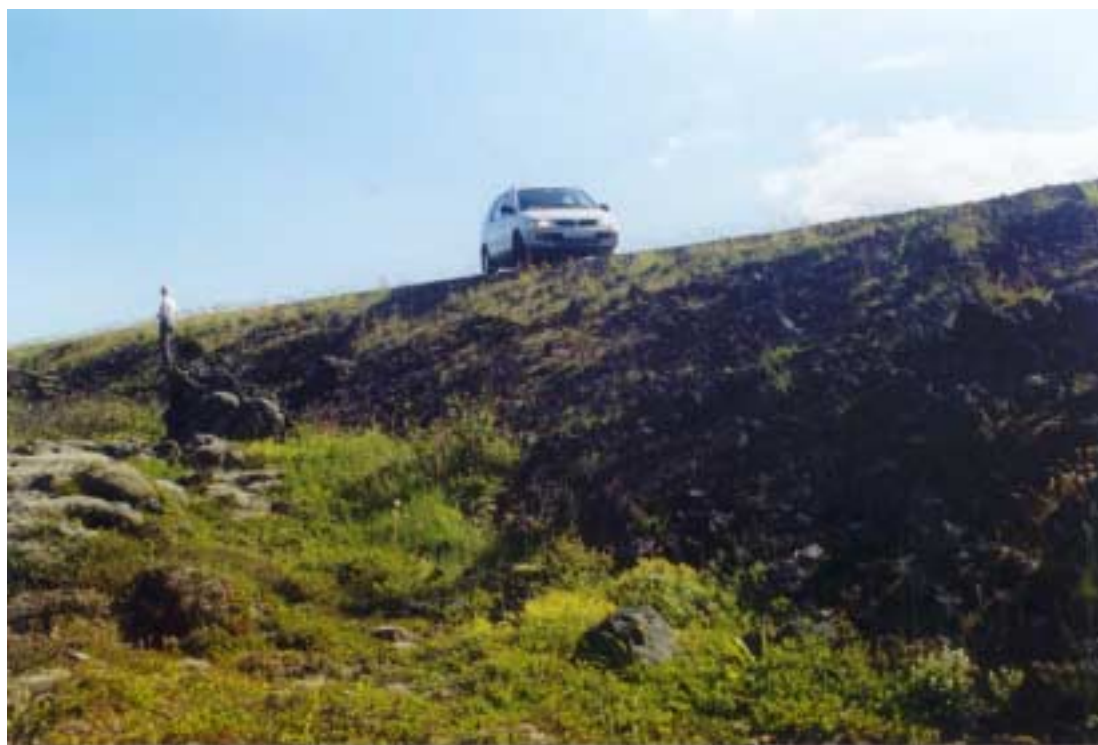
**Mynd 15. Umhverfi Reykjanesbrautar.**

**Mynd 16. Umhverfi Reykjanesbrautar.**

Mikill fjöldi óhappa varð á Reykjanesbraut á tímabilinu. Langflest þeirra voru útafkeyrslur eða tæplega 45% allra óhappanna. Í meira 65% útafkeyrslna urðu meiðsl á fólki.

Mikið um útafkeyrslur, en hraðakstur er mikill.

Huga þarf að því að laga umhverfi Reykjanesbrautar til að draga megi úr alvarleika þeirra slysa sem verða. Meðal annars má draga úr bratta fláa vegarins á mörgum stöðum en auk þess má setja vegrið við beygjur þar sem mikið er um útafakstur, hæðarmunur lands og vegar er mikill og hættulegt hraun eða steinar eru í næsta nágrenni. Einnig mæti eyða hraun nibbum og fjarlægja einstaka steina.

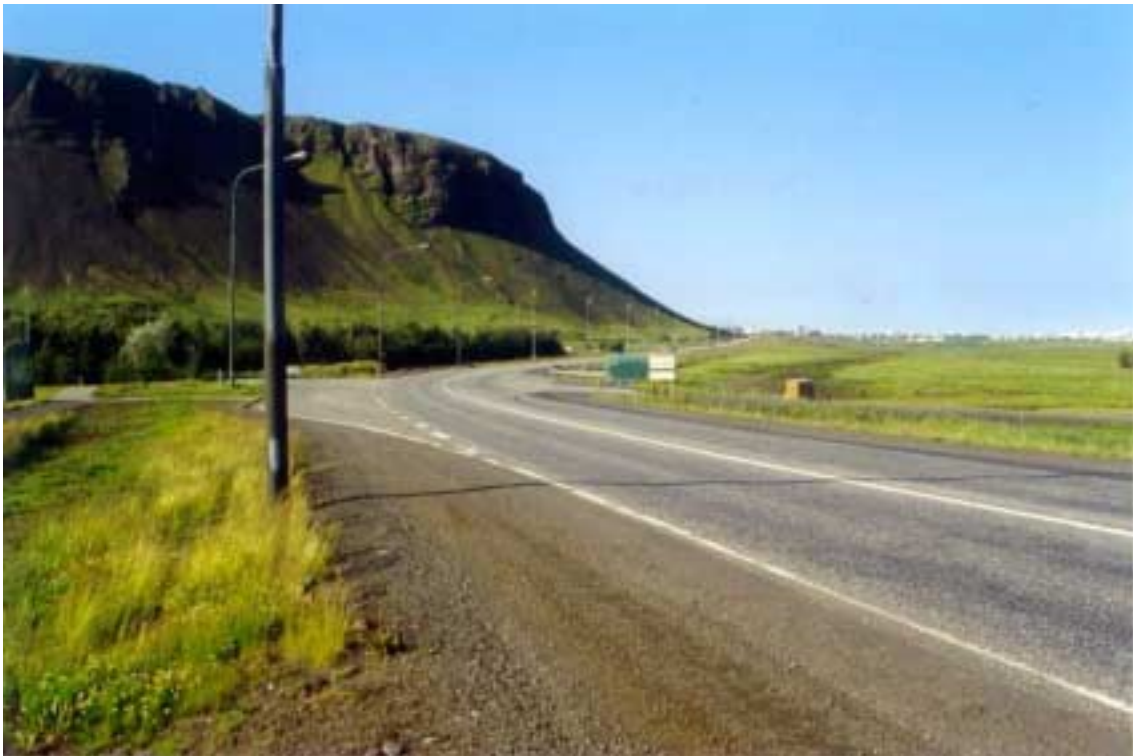
Mynd 17. Vegamót Vesturlandsvegur og Skálatúns og Aðaltúns séð frá austri.

Parna urðu 13 óhöpp, 4 með eignartjóni en 9 með meiðslum. 7 sinnum var ekið aftaná, 2 sinnum ekið í hlið ökutækis, 2 sinnum ekið útaf, 1 sinni var ekið á kyrrstæðan hlut og 1 sinni ekið á dýr.

Mikið af aftanákeyrslum má rekja til bíla, sem ýmist eru kyrrstæðir eða hægja á sér til að beygja af Vesturlandsvegi. Á slysamynd af óhöppum frá árunum 1992-1996 (sjá viðauka) verða langflest óhappanna vegna ökutækja sem beygja til vinstri af Vesturlandsvegi.

Hringtorg er langbesta lausnin út frá umferðaröryggissjónarmiði. Það heldur niðri hraða og dregur úr hættu vegna bíla sem beygja af Vesturlandsvegi. Stefnugreining vegamótana er óhentugt vegna legu vegarins. Í skipulagi er gert ráð fyrir að Skarhólabraut og Aðaltún verði sameinað og þannig fækki tengingum inn á Vesturlandsveg. Er gert ráð fyrir að þetta verið eftir um 10 ár en æskilegt væri að flýta þessu.

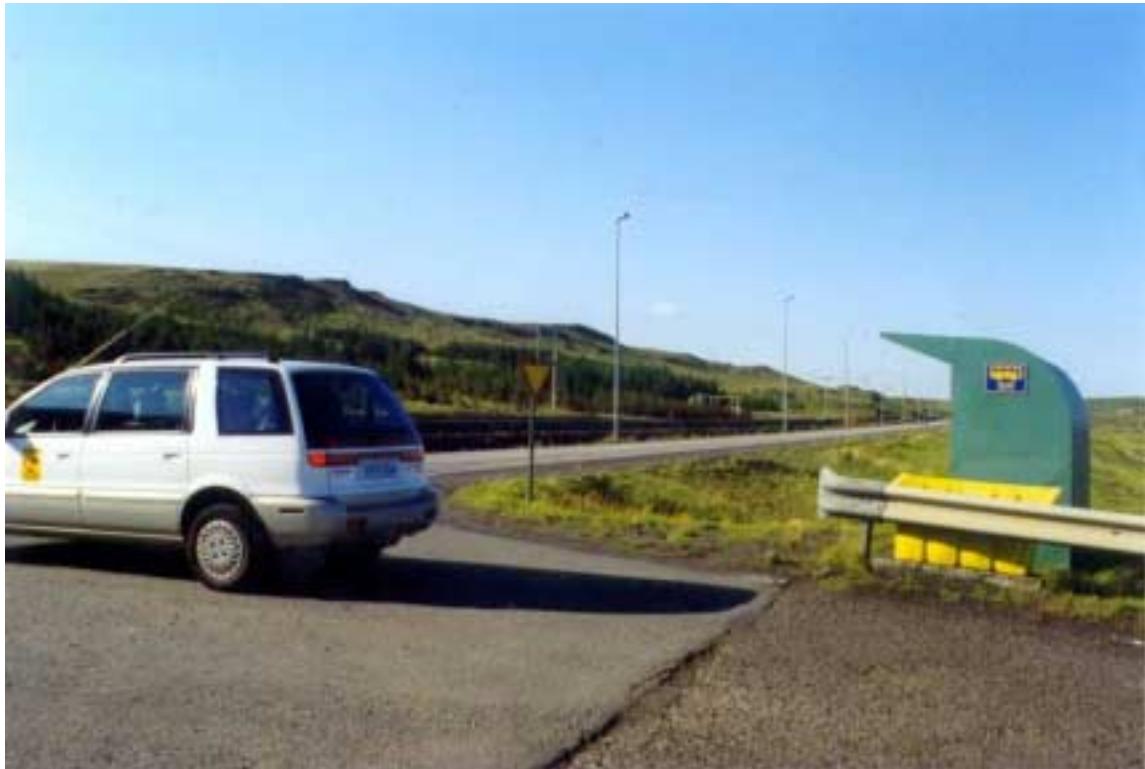
**Mynd 18. Vegamót Vesturlandsvegur og Blikastaða horft vestur.**

Þarna urðu 13 óhöpp, 6 með eignartjóni, 6 með meiðslum og 1 banaslys. Af þessum óhöppum er 4 sinnum ekið í hliðina á ökutæki, 3 sinnum ekið aftaná, 3 sinnum ekið á kyrrstæðan hlut, 1 útafakstur og 2 sinnum ekið framaná ökutæki, en þar af er annað banaslys. Á slysamynd fyrir árin 1993-1997 eru 10 óhöpp. Af þeim eru 2 óhöpp vegna ökutækja sem taka vinstri beygju að Blikastöðum og 1 aftanákeyrsla vegna afleggjara og 4 útafkeyrslur.

Mikil umferð er á Vesturlandsvegi og mikill hraði á þessum stað. Öll truflun vegna vegamótanna er óvænt fyrir almenna umferð og getur þannig skapað mikla slyshættu.

Svona fáfarin en þó viðamikil tenging á ekki að vera fyrir fáa bæi inná umferðarmikinn þjóðveg, þar sem umferðarhraði er mikill. Æskilegt væri að tengja Blikastaði í gegnum Mosfellsbæ.

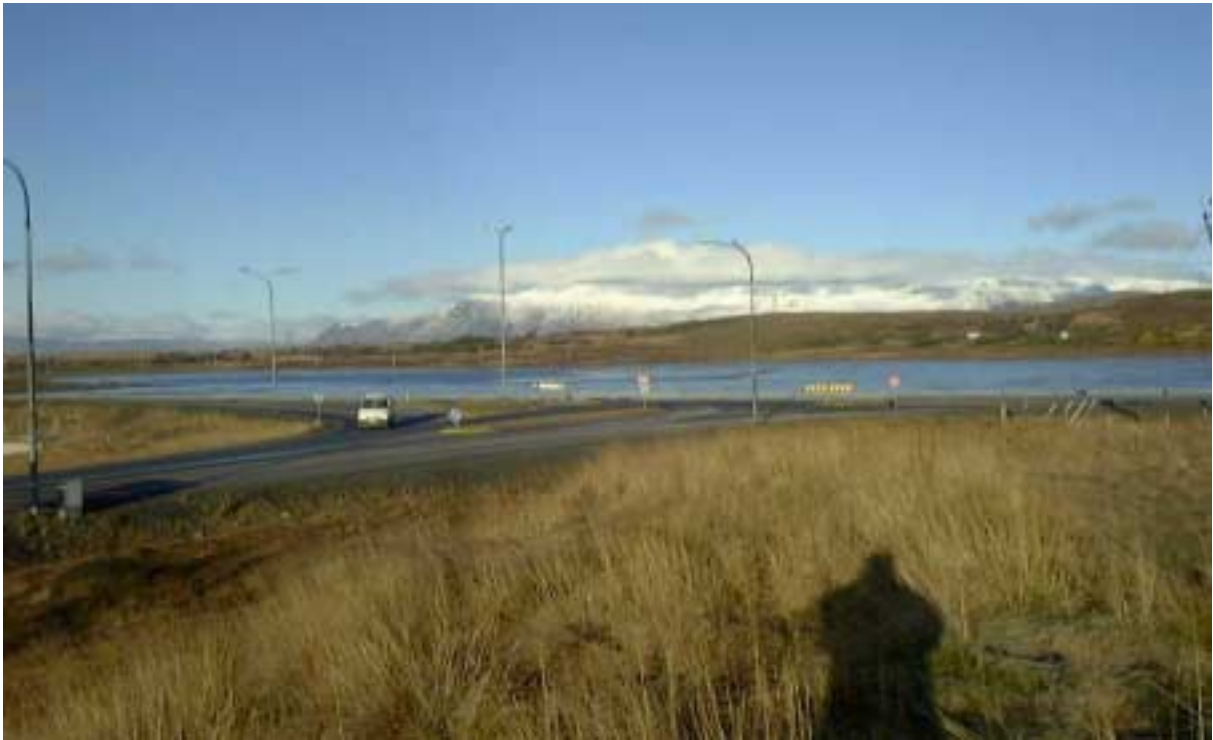
Mynd 19. Vegamót Suðurlandsvegur og Breiðholtsbrautar séð frá suðri.

Þarna urðu 11 óhöpp, þar af 8 með eignartjóni og 3 með meiðslum. Af óhöppunum urðu 5 þannig að ekið var í hliðina á ökutæki, 1 sinni ekið aftaná, 3 sinnum ekið útaf og 2 sinnum ekið á kyrrstæðan hlut.

Erfitt er að komast inn á Suðurlandsveg af Breiðholtsbraut. Oftast verða óhöpp þegar tekin er vinstri beygja inn á Suðurlandsveg af Breiðholtsbraut og koma þá ökutæki í hliðina frá vestri en einnig frá austri. Óhapp hefur einnig orðið þegar ökutæki sem beygir til hægri af Breiðholtsbraut inn á Suðurlandsveg fær ökutæki frá vestri í hliðina. Einnig hafa einhver óhöpp orðið þegar ökutæki taka vinstri beygju af Suðurlandsvegi inn á Breiðholtsbraut.

Út frá umferðaröryggissjónarmiði er hringtorg heppilegast. Til greina kæmi einnig að setja ljósastýringu á vegamótin.

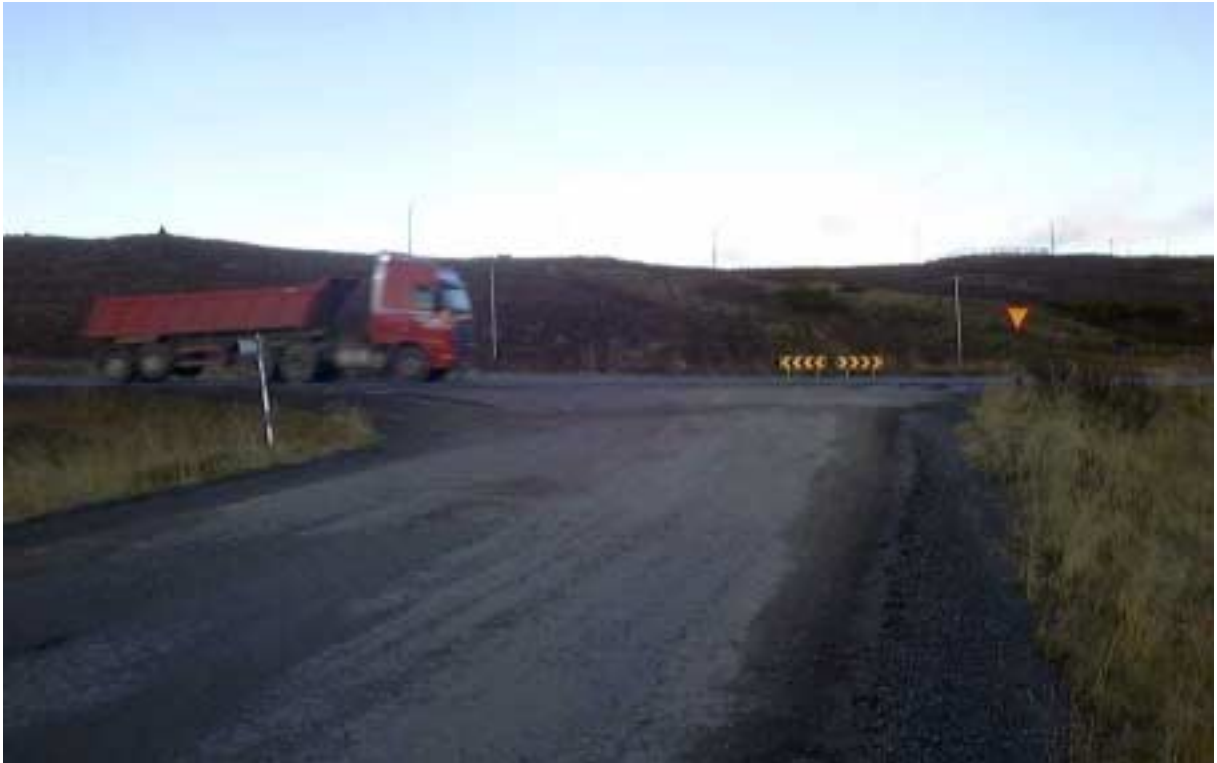
Mynd 20. Vegamót Suðurlandsvegur og Heiðmerkurvegur séð frá suðri.
