ÞRÓUN Á ENDAFRÁGANGI BRÚARMANNVIRKJA

Vettvangsferðir og eftirfylgni á þróun á endafrágangi
brúarmannvirkja til að lágmarka viðhald vega við brúarenda

30.04.2022

Áfangaskýrsla 3. Niðurstöður vettvangsferðar og gátlistar fyrir nýju brýrnar

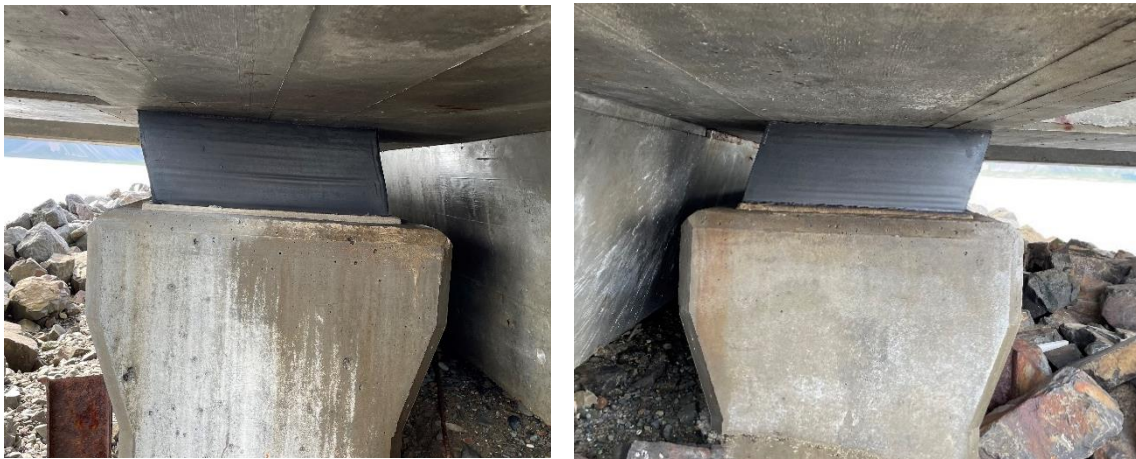
Færsla leganna var mæld á staðnum og mældist 6-6,5 cm í báðum endum eða samtals 12-13 cm, sjá mynd 5. Brúin virðist því hreyfast nokkuð jafnt inn að miðju þrátt fyrir að brúin hafi verið steypd í tveimur áföngum enda var frekar stutt á milli steypuáfanganna eða um tveir mánuðir. Gylfi og Helgi [1] áætluðu færslu leganna árið 2011 út frá myndum sem þeir tóku af legunum í vettvangsferðunum sínum. Þeir áætluðu færslur leganna um 80 mm í hvorum enda sem er um 20 mm meira heldur en færsla leganna mældist árið 2021.

MYND 5 Lega við vesturenda til vinstri og austurenda til hægri.

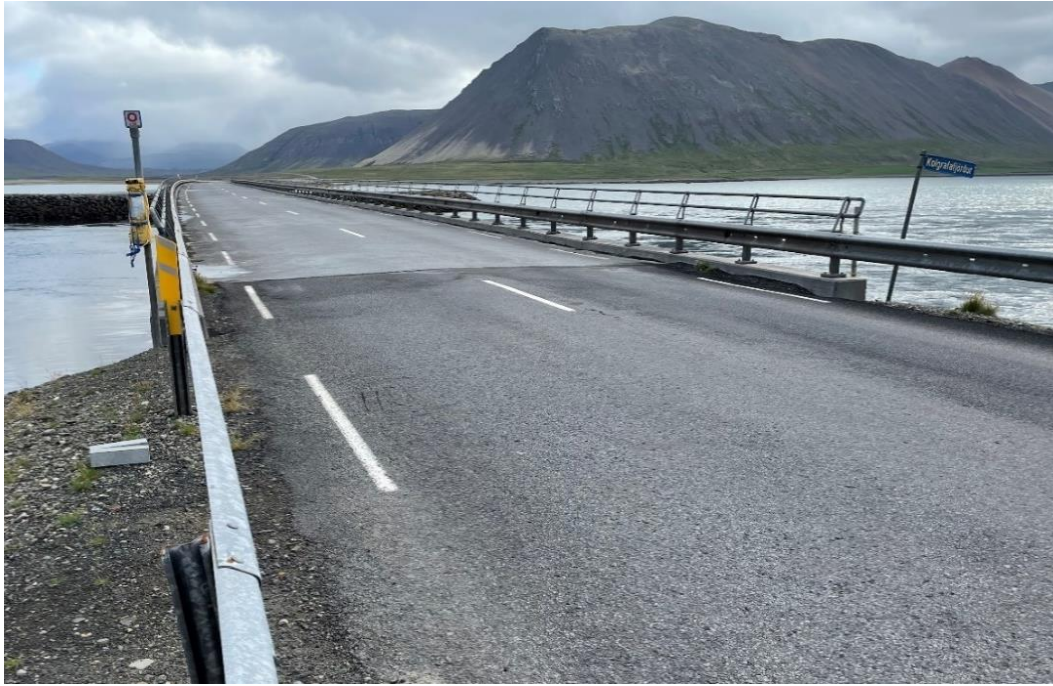
Myndirnar hér á eftir voru teknar í vettvangsferðinni 20. ágúst 2021. Myndir 6 til 8 bera með sér að búið sé að bletta í slitlagið vestan megin við brúna en austan megin er búið að leggja nýja klæðningu á veginn í heild sinni. Einnig sést að byrjað er að brotna úr klæðningunni vestan megin við brúarendann. Samt sem áður fannst óverulega fyrir yfirganginum þegar keyrt var yfir brúna úr báðum áttum. Við NA væng brúarinnar virtist hafa runnið úr fyllingunni eða hún sigið vegna hreyfinga brúarinnar, sjá mynd 9. Hjá öðrum vængjum virtist sigið vera óverulegt.

MYND 6 Yfirborð við vesturenda brúarinnar.

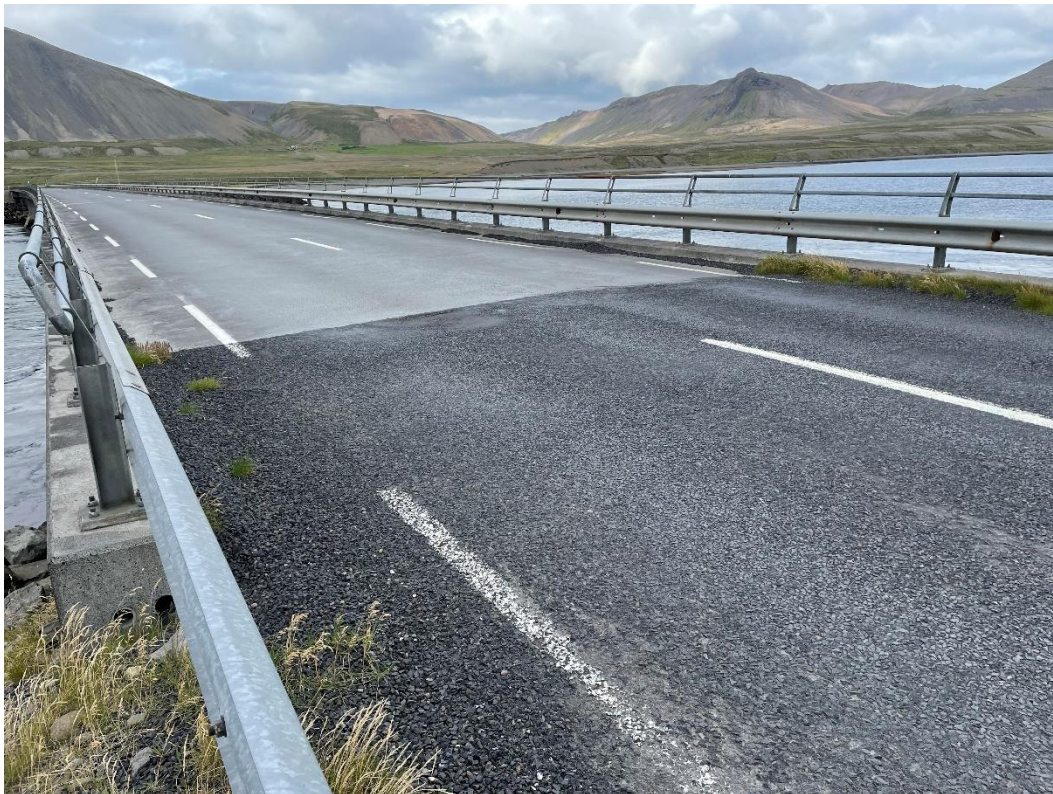
MYND 7 Yfirborð við austurenda brúarinnar.

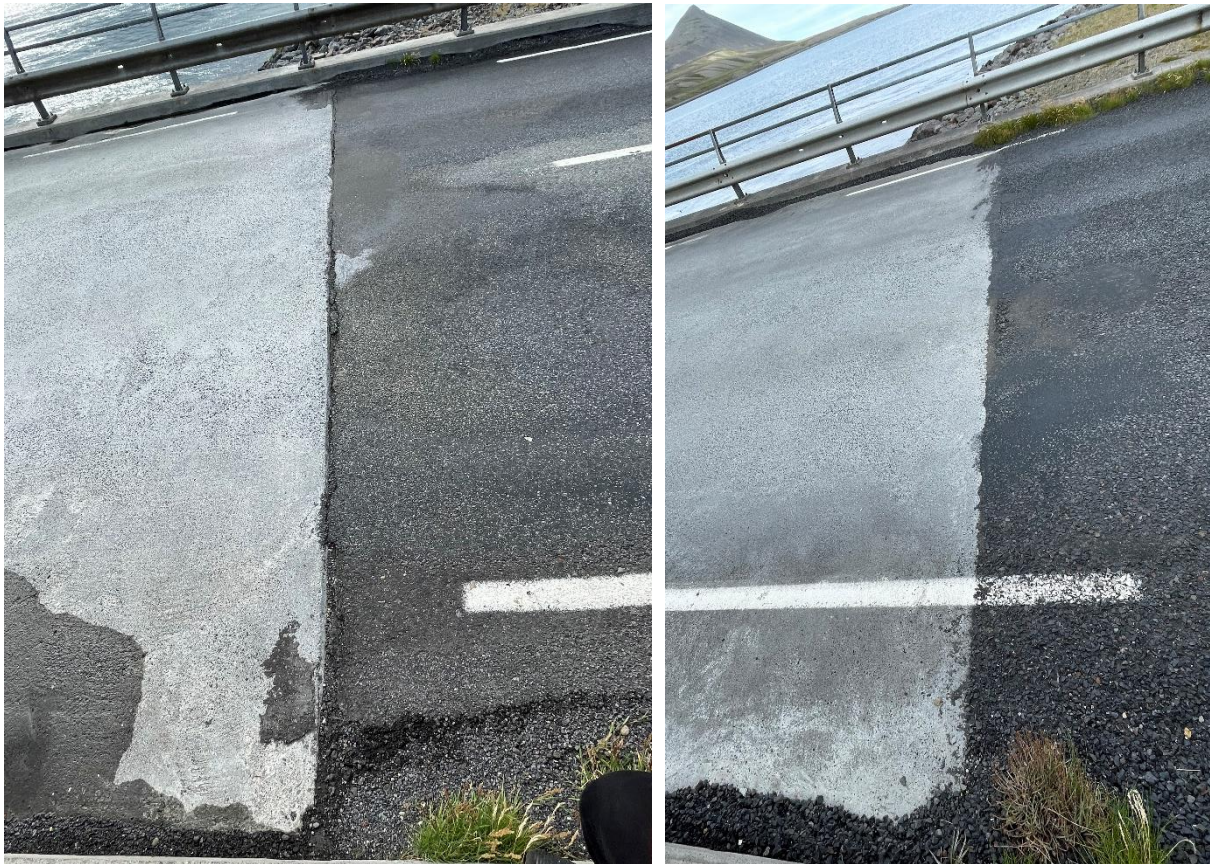
MYND 8 Samskeytin á milli brúargólf og vegar við vesturenda til vinstri og austurenda til hægri.

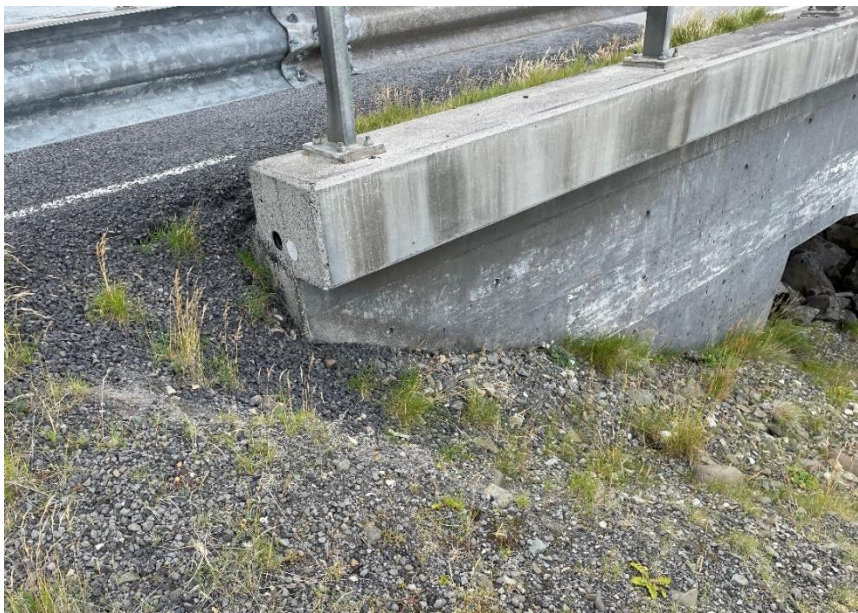
MYND 9 Sig meðfram NA væng brúarinnar.

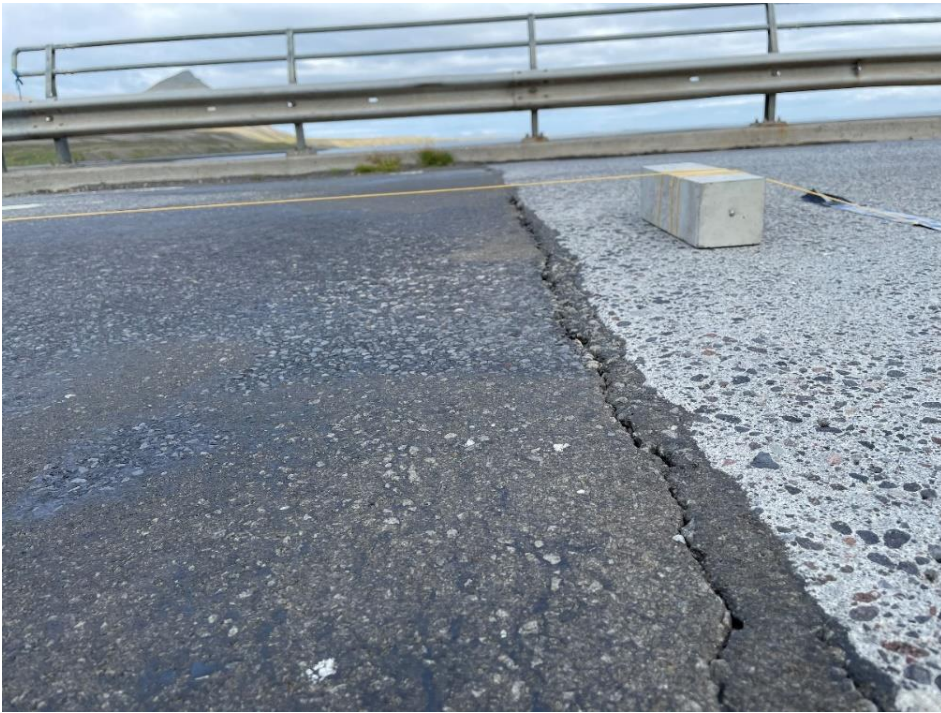
Í vettvangsferðinni var hæð slitlagsins mæld við brúarendana á milli hjólfaranna í þá akstursstefnu sem keyrir að brúnni. Á mynd 10 má sjá hvernig sigmælingum var stillt upp. Strengdur var spotti á milli tveggja hellna og hæð bandsins yfir slitlaginu var mælt á um 50 cm millibili. Á mynd 12 má sjá niðurstöðuna þegar búið er að leiðrétta fyrir hæð hellnanna. Lóðrétta ásnúm er snúið þannig að jákvæðar tölur tákna að slitlagið er ofar en það ætti að vera en neikvæðar of neðarlega. Við

MYND 10 Mæling á sigi við vesturenda brúarinnar.

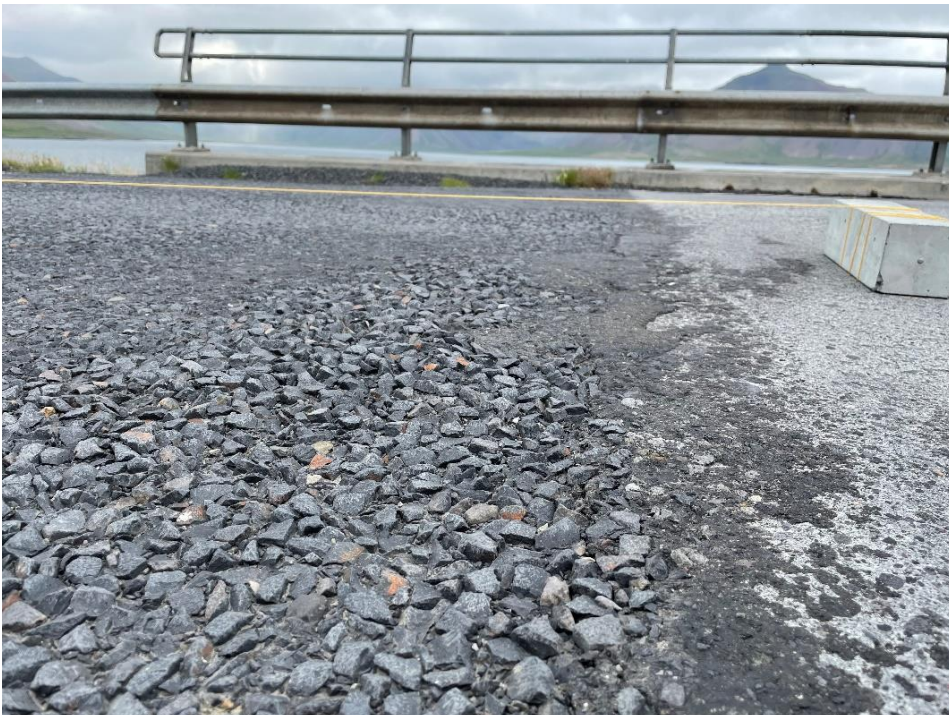
austurenda brúarinnar er klæðningin óvenju gróf (sjá mynd 11) og stendur aðeins ofar heldur en yfirborð brúarinnar. Við vesturendann virðist dæld vera að myndast við brúargólfið sem jafnar sig út þegar fjær dregur.

MYND 11 Mæling á sigi við austurenda brúarinnar.

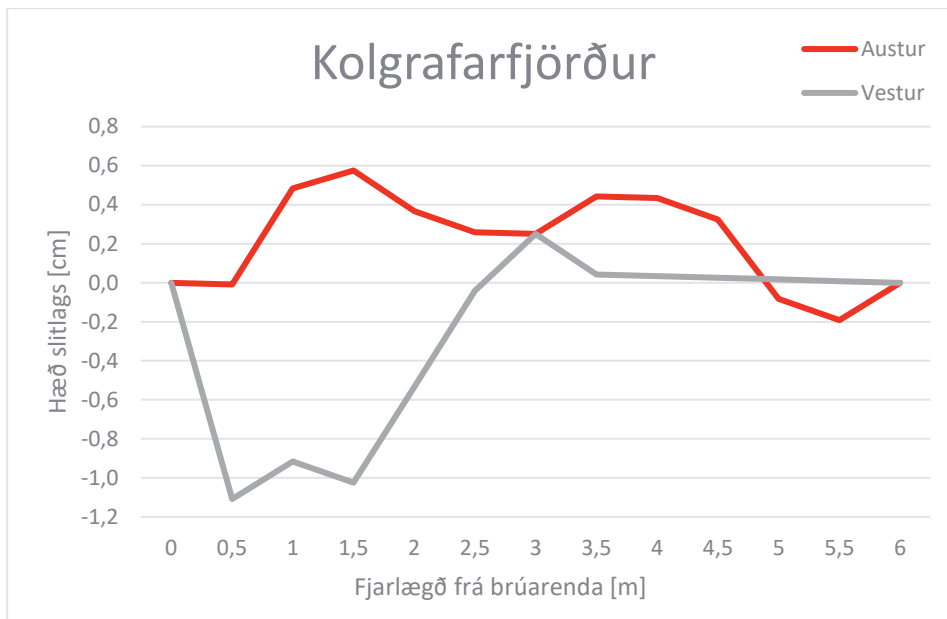
MYND 12 Hæð slitlagsins við brúarendana. Mælt frá brúarenda á milli hjólfaranna þar sem umferðin keyrir að brúnni.

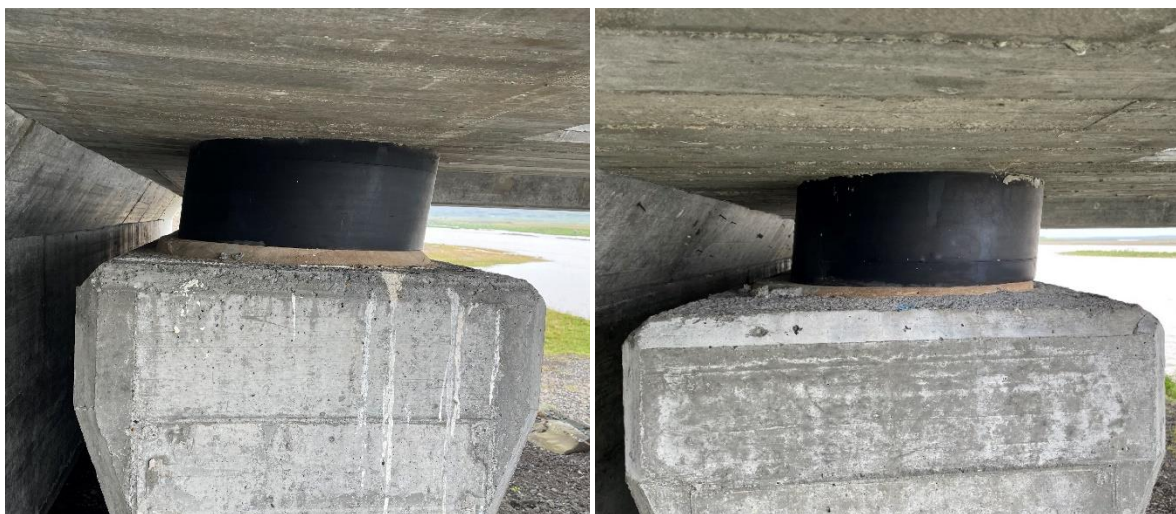
Færsla leganna var mæld á staðnum og mældist um 4 cm við vesturendann en 2 cm við austurendann, sjá mynd 16. Samdráttur brúarinnar mældist því um 5 cm minni heldur en þegar Gylfi

Athyglisvert er að brúargólfið virðist vera hliðrað á legunum þar sem hliðarfærsla leganna mælist mismikil. Mismunafærsluna má líklega rekja til þess að brúin var byggð í tveimur áföngum. Fyrri áfanginn (vestari) hefur fengið að skriða og rýrna í 10 mánuði þangað til brúargólfið varð ein eining. Einnig hefur vestra hafið dregist til hliðar þegar eystri hluti brúarinnar var spenntur.

MYND 16 Lega við vesturenda til vinstri og austurenda til hægri.

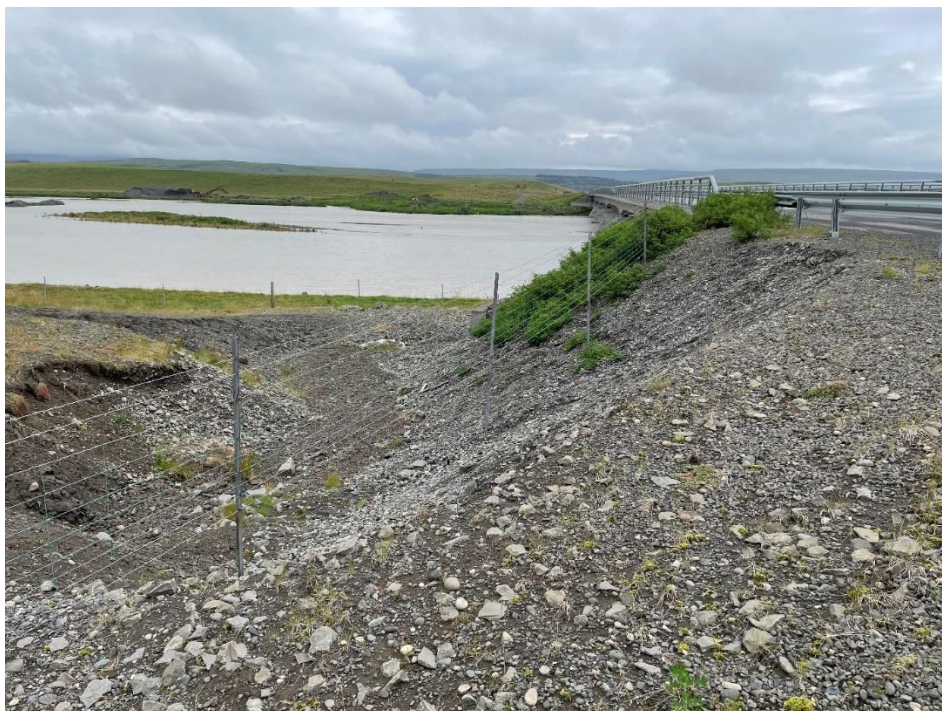
MYND 17 Sig við norðvestur enda brúargólfsins, líklega eftir flóð í ánni.

Myndir 18 til 22 af ástandi slitlagsins við brúarendana voru teknar í vettvangsferðinni 25. ágúst 2021. Myndirnar sýna að sig við brúarendana er vandamál og reglulega hefur þurft að laga malbikið við enda brúarinnar þrátt fyrir að brúin sé aðeins 11 ára gömul. Greinilega fannst fyrir yfirganginum þegar keyrt var yfir brúna úr báðum áttum. Við vængi brúarinnar mátti einnig greina sig, sjá t.d. mynd 23. Við norðvestur enda brúarinnar mátti einnig sjá rof í landinu líklega eftir flóð í ánni þar sem girðingin var á lofti, sjá mynd 17.

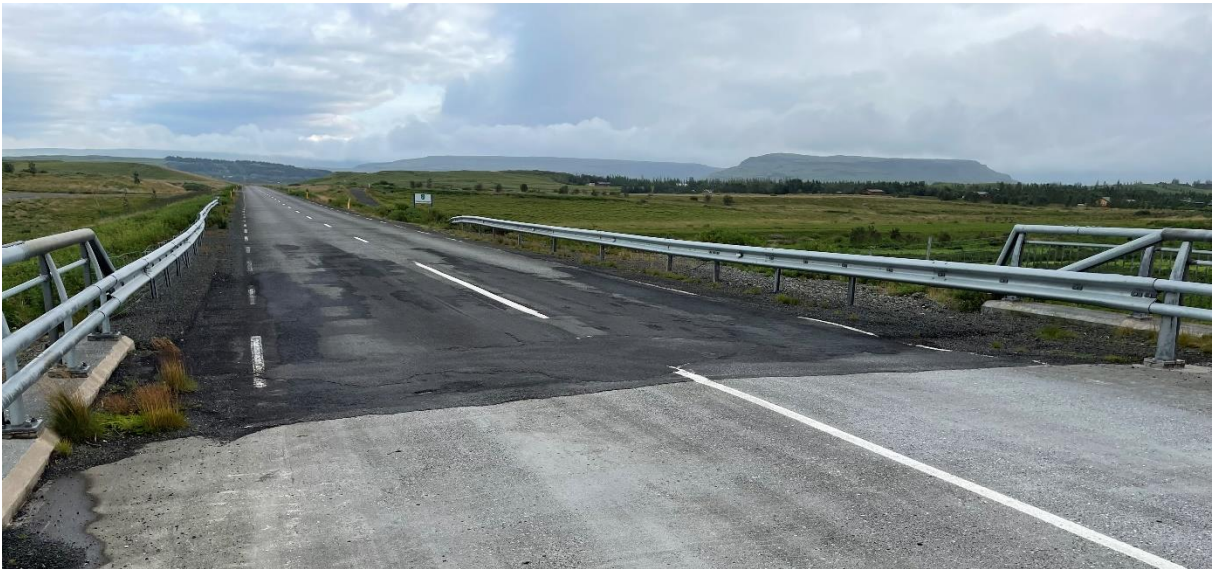
MYND 18 Yfirborð við austurenda, horft af brúnni.

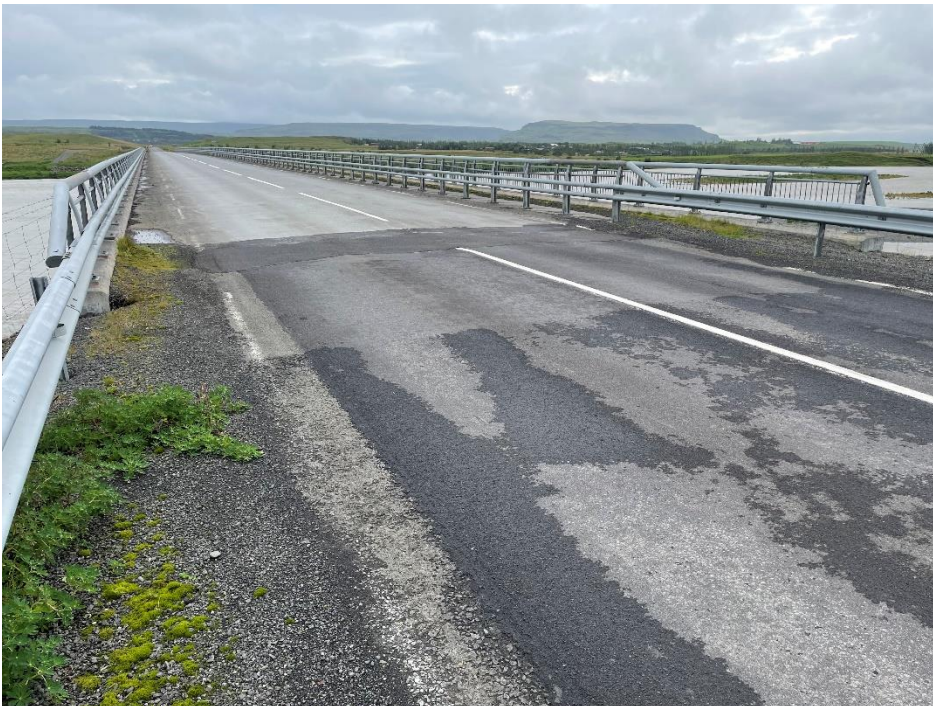
MYND 19 Yfirborð við austurenda, horft að brúnni.

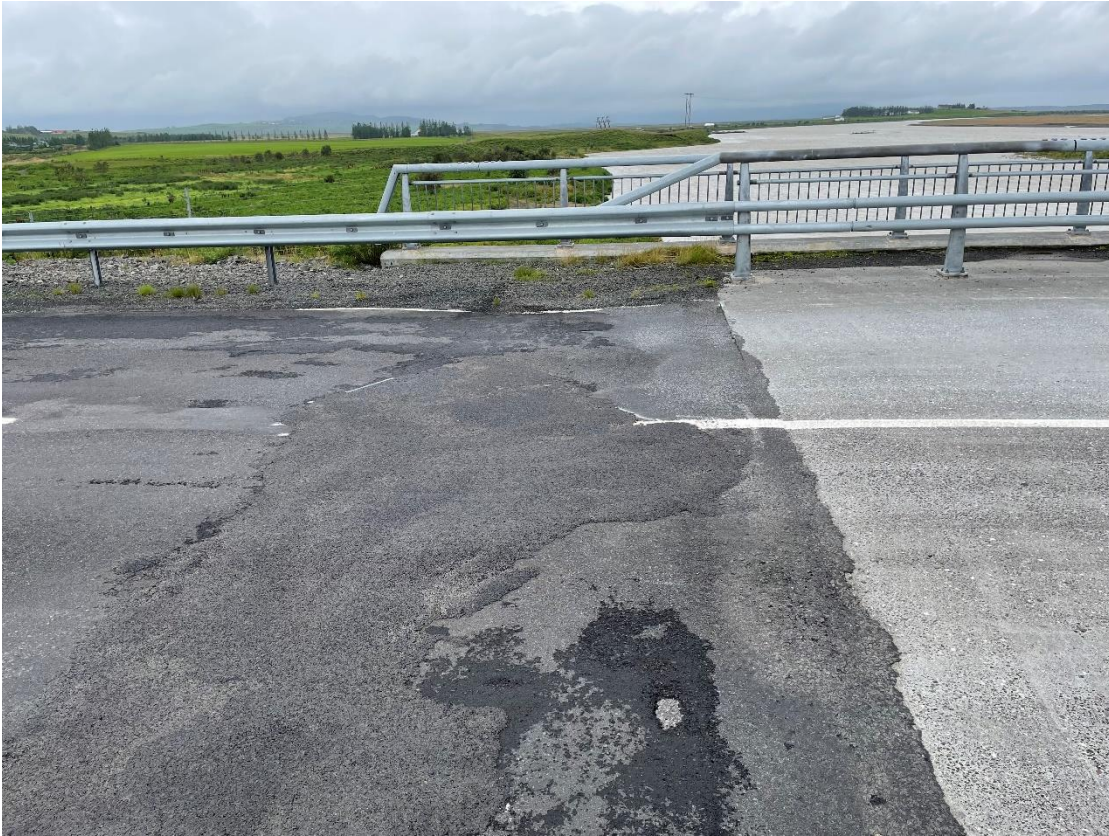
MYND 20 Samskeytin á milli brúargólfs og vegar við austurendann, staðið norðan megin við veginn.

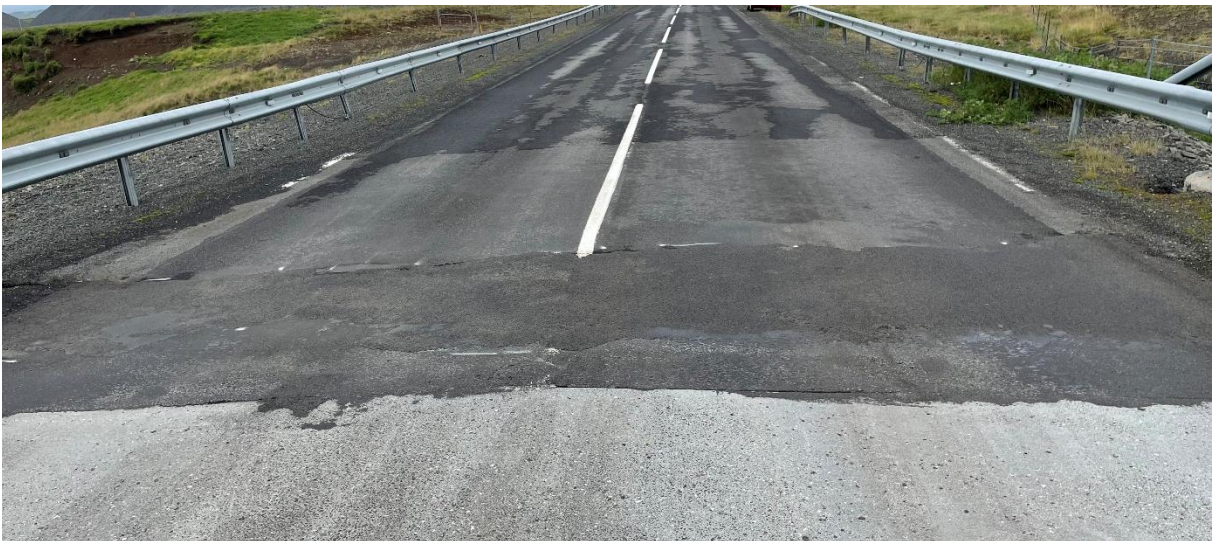
MYND 21 Yfirborð við vesturenda, horft af brúnni.

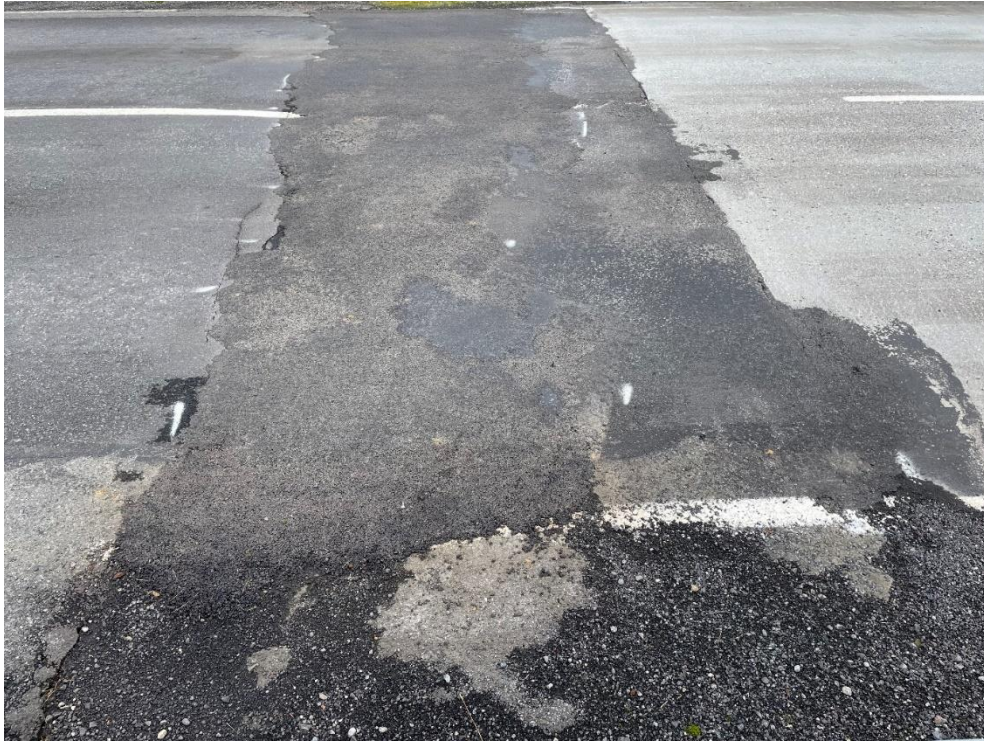
MYND 22 Samskeytin á milli brúargólfs og vegar við vesturenda, staðið sunnan megin við veginn.

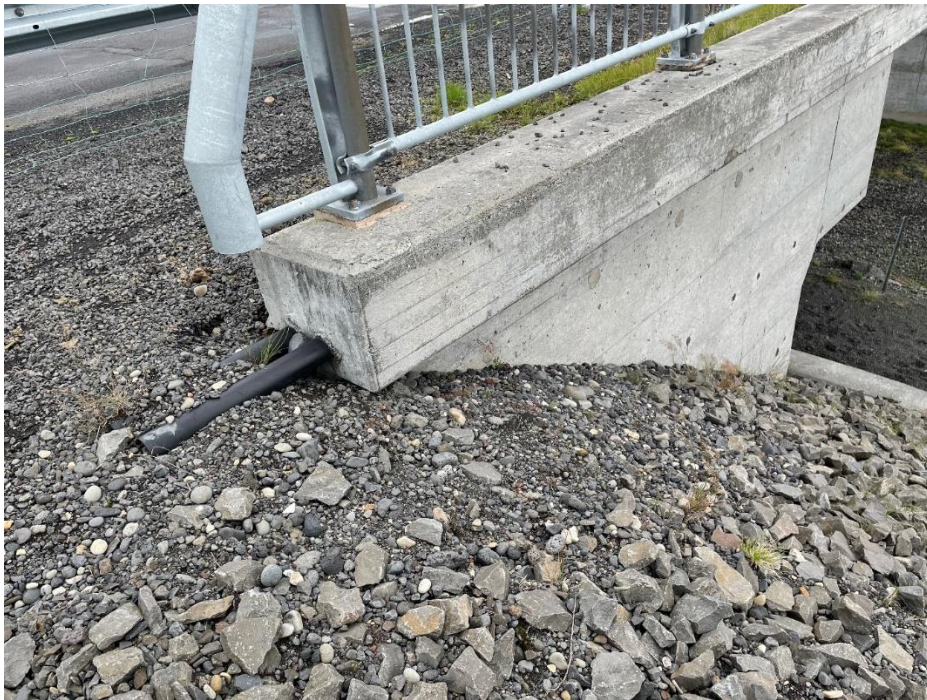
MYND 23 Sig við suðvestur væng brúargólfsins.

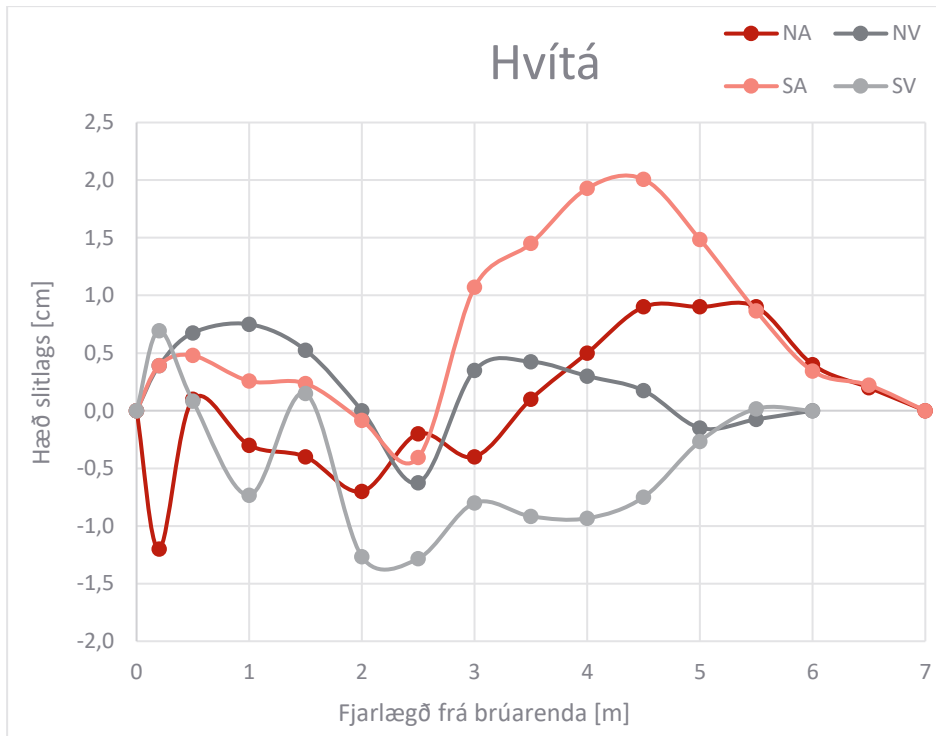
Hæð slitlagsins var einnig mælt á milli hjólfaranna við báða enda brúarinnar, sjá mynd 24. Töluvert óreglulegt var hvort sig eða ris mældist næst brúarendanum þar sem miklar viðgerðir hafa farið fram. Athyglisvert er að austan megin virðist vegfirboðið lyftast upp um 3-5 m fyrir aftan enda brúargólfsins að þar sem siglattan endar. Á myndum 25 og 26 má sjá hvernig mæling sigs fór fram.

MYND 24 Hæð slitlagsins við brúarendana, mælt á milli hjólfaranna við báða enda brúarinnar.

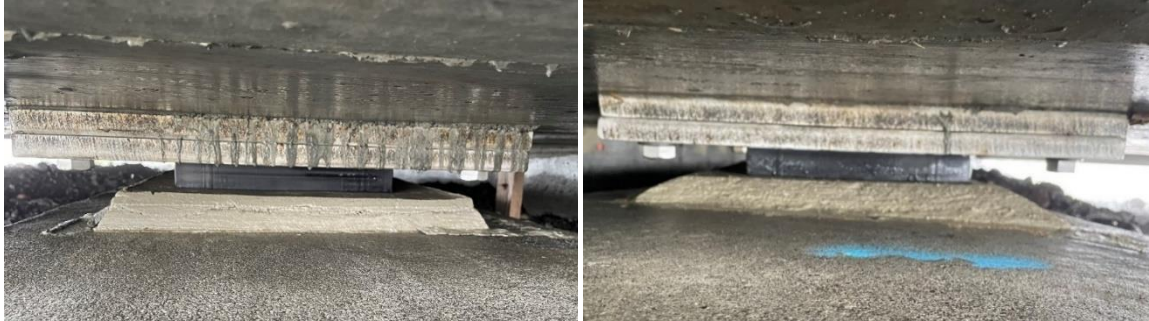
Ekki var hægt að komast að legunum til að mæla hliðarfærsluna en á mynd 29 sjást legurnar í báðum endum brúarinnar. Af myndunum að dæma þá er hliðarfærslan óveruleg í báðum endum enda legurnar töluvert lægri heldur en í brúnum að ofan. Brúin ætti samt sem áður að hafa dregist saman um tæpa 10 cm vegna skriðs og rýrnunar núna þegar brúin er 7 ára gömul.

MYND 29 Lega við vesturenda til vinstri og austur endann til hægri.

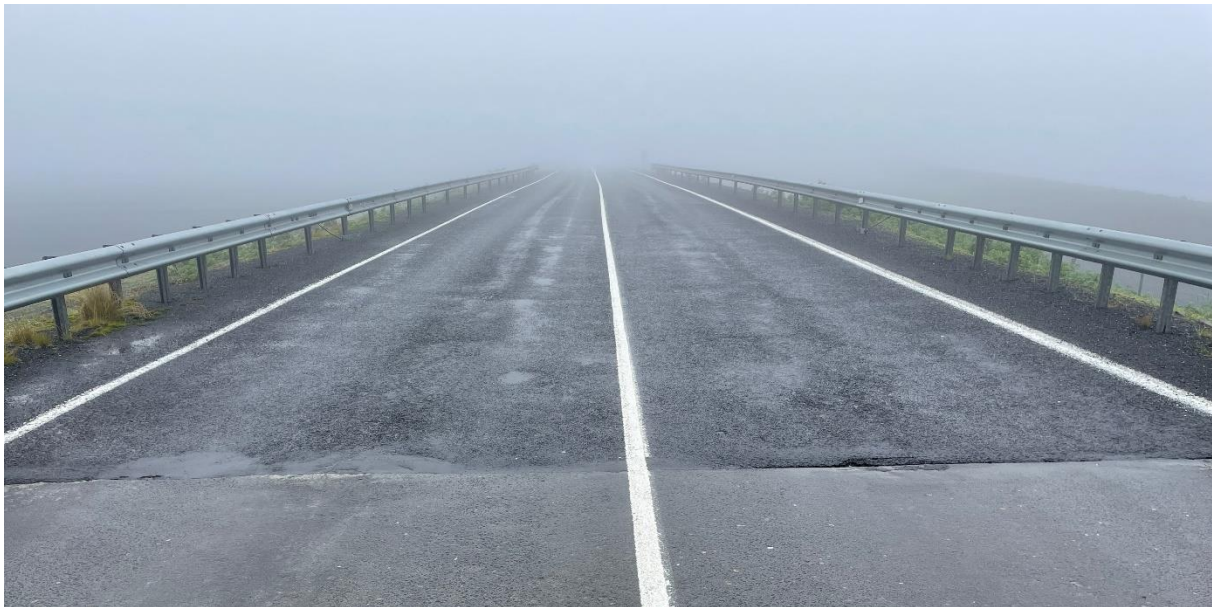
Myndir 30 til 33 sýna ástand slitlagsins við brúarendana þegar farið var í vettvangsferðina 25. ágúst 2021. Brúarendinn virðist vera í góðu ástandi. Ekki er hægt að sjá sig við brúarendana, aðeins stakar holur á samskeytum steypunnar og klæðningarinnar. Vestan megin virðist hafa verið blettað í samskeytin við brúargólfið, sjá mynd 31. Það fannst greinilega fyrir yfirganginum á brúnna þegar ekið var frá austri en minna vestan megin.

MYND 30 Yfirborð við vesturenda.

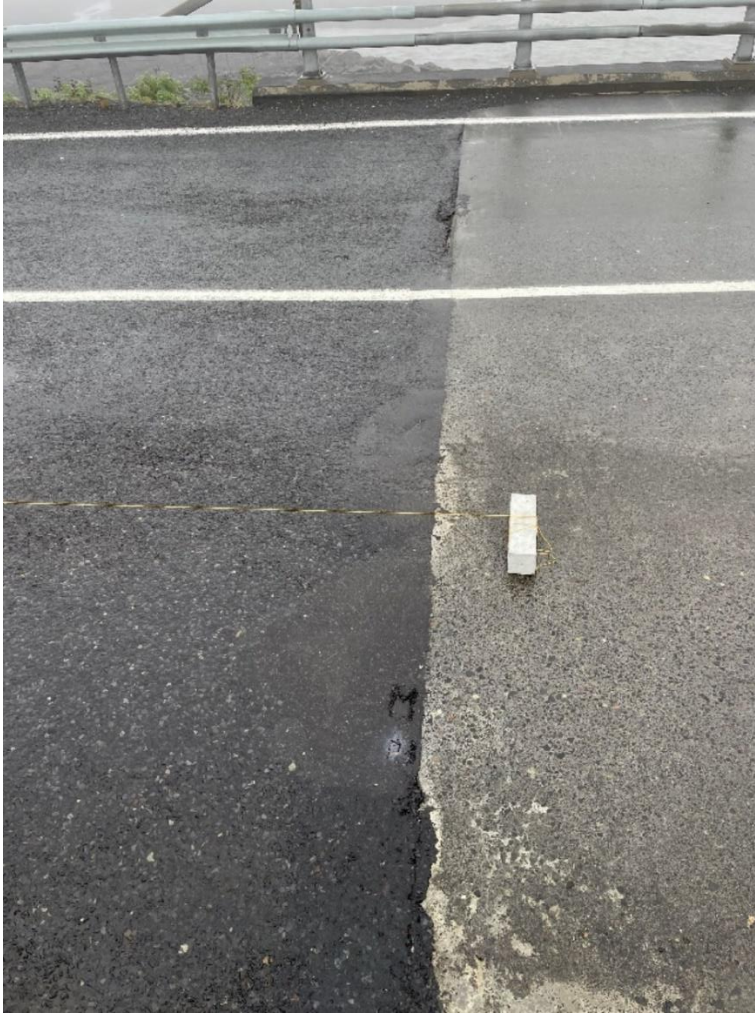
MYND 31 Samskeytin á milli brúargólfs og vegar við vesturenda brúarinnar.

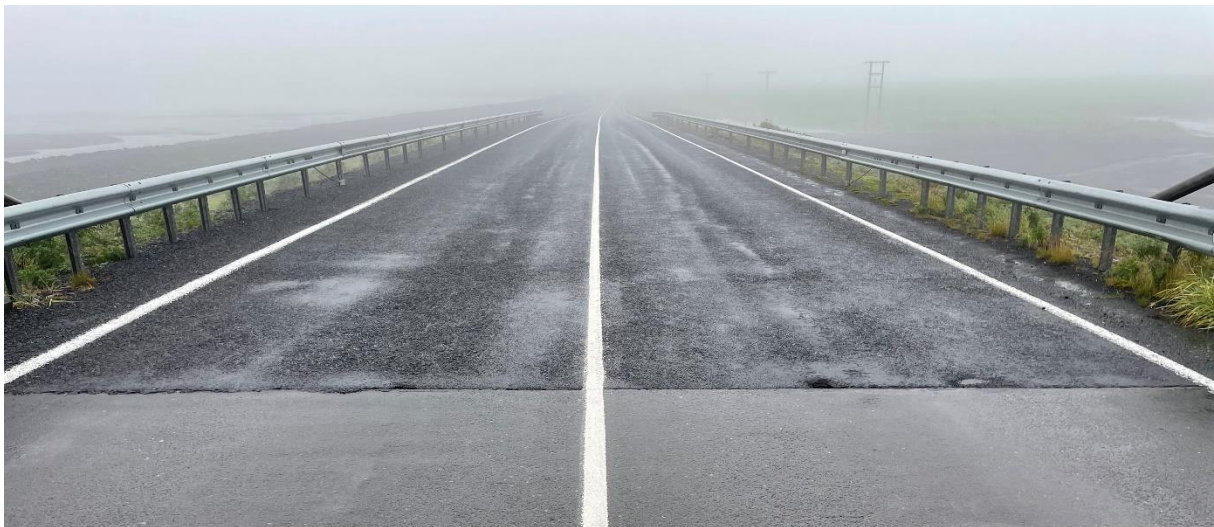
MYND 32 Yfirborð við austurenda.

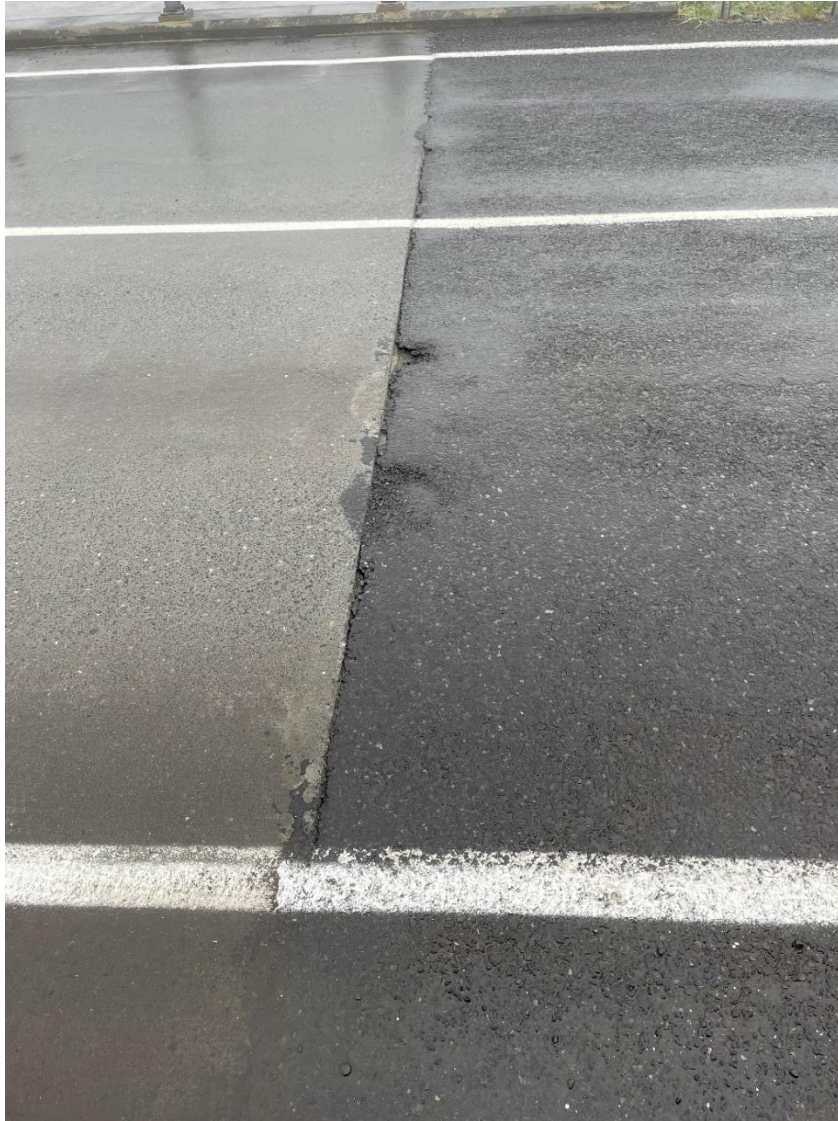
MYND 33 Samskeytin á milli brúargólfs og vegar við austurenda brúarinnar.

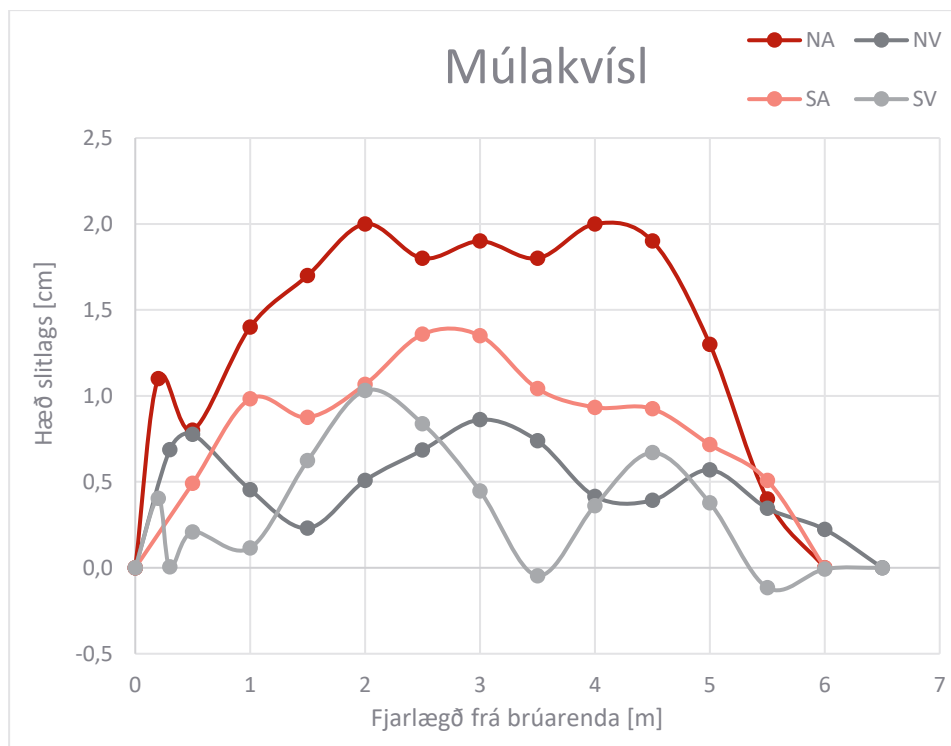
Hæð slitlagsins var einnig mælt á milli hjólfaranna við báða enda brúarinnar, sjá mynd 34. Athyglisvert er að slitlagið virðist frekar rísa við brúarendana heldur en síga. Það virðist vera að brúarendinn þrýsti frekar í jarðveginn frekar heldur en að skríða frá honum. Það má spyrja sig hvort að byggingaraðferðin, að fylla undir brúargólfið, steypa það og grafa svo undan því, hafi áhrif á hegðun fyllingarinnar við brúarendana. Þar sem brúin liggur í háboga yfir ána þá má spyrja sig hvort að boginn hafi orðið flatari og þrýsti í endana þegar grafið var undan brúargólfinu eða þegar hitabreytingarnar eigi sér stað. Einnig eru líkur á því að legurnar í endunum leyfi ekki jafn mikla hliðarfærslu þar sem þær eru lægri heldur en í hinum brúnum og því verði ekki jafn mikið sig við brúarendana eins og við hinar samanburðarbrýrnar.

MYND 34 Hæð slitlagsins við brúarendana, mælt á milli hjólfaranna við báða enda brúarinnar.
