Breytt bindiefni í klæðingar

ÁFANGI V: TILRAUNAKAFLAR MEÐ KLÆÐINGAR -
ÚTTEKTIR Í ÁGÚST 2016 OG MAÍ 2017

Stöðuskýrsla

Júní 2017

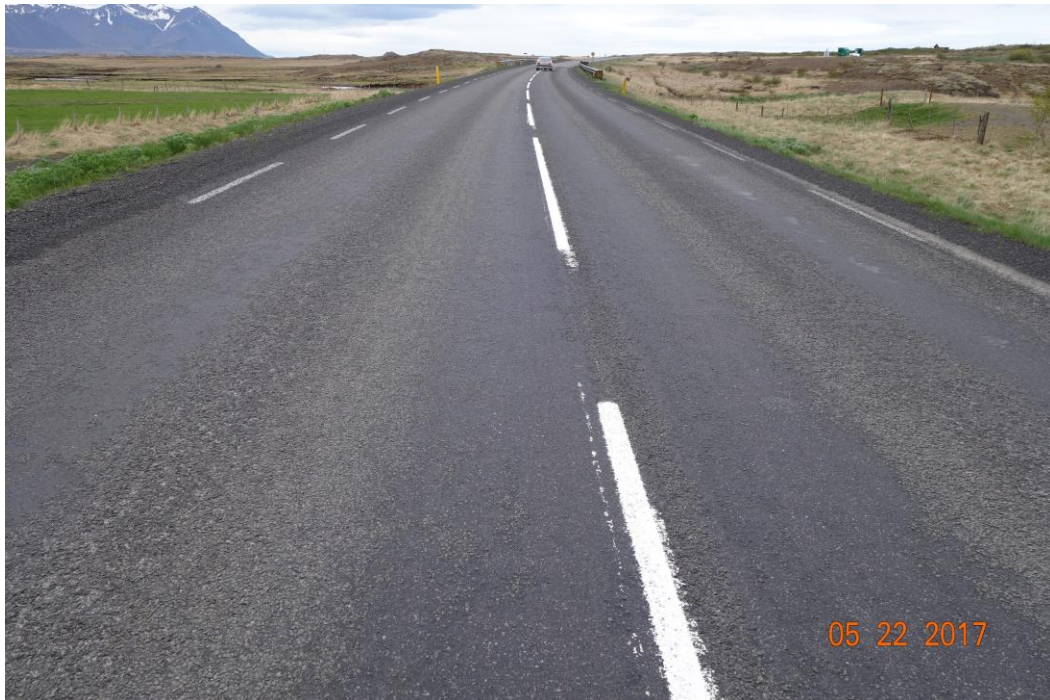
Mynd 3 Klæðing á 1-g8, stöð 8426 í maí 2017

Hér hefur átt sér stað mjög mikið steinlos og flögnun í vetur. Flögnunin er metin 35-40% yfirborðsins, langmest sitt hvoru megin við vegmiðju. Kaflinn fær 2 í einkunn.

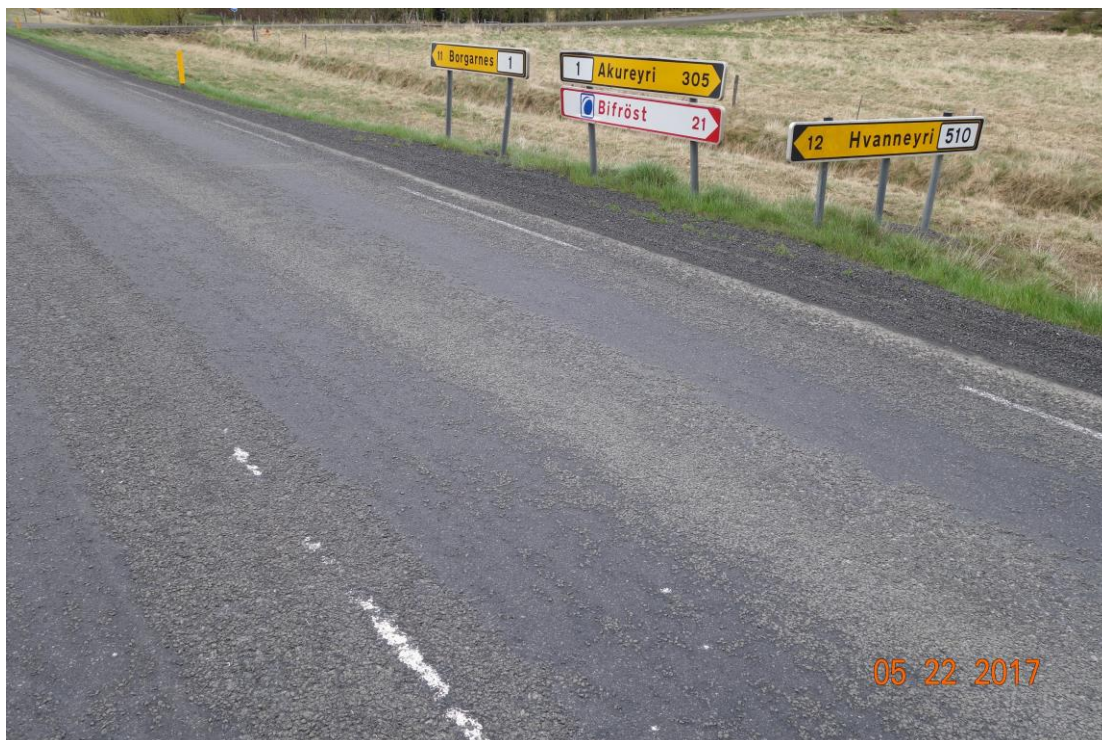
Mynd 5 Klæðing á 1-g9, stöð 20 frá 2016 í maí 2017

Það sést á myndinni að hér er mikið steinlos, en þó e.t.v. ekki alveg eins mikið og var hér nokkru sunnar. Steinlos og flögnun er þó metið um 25% yfirborðs, mest í hjólförum. Aukið bindiefnismagn úr 2,1 í 2,3 l/m² hefur ekki náð að bjarga kaflanum frá steinlosi og flögnun. Kaflinn fær 3 í einkunn.

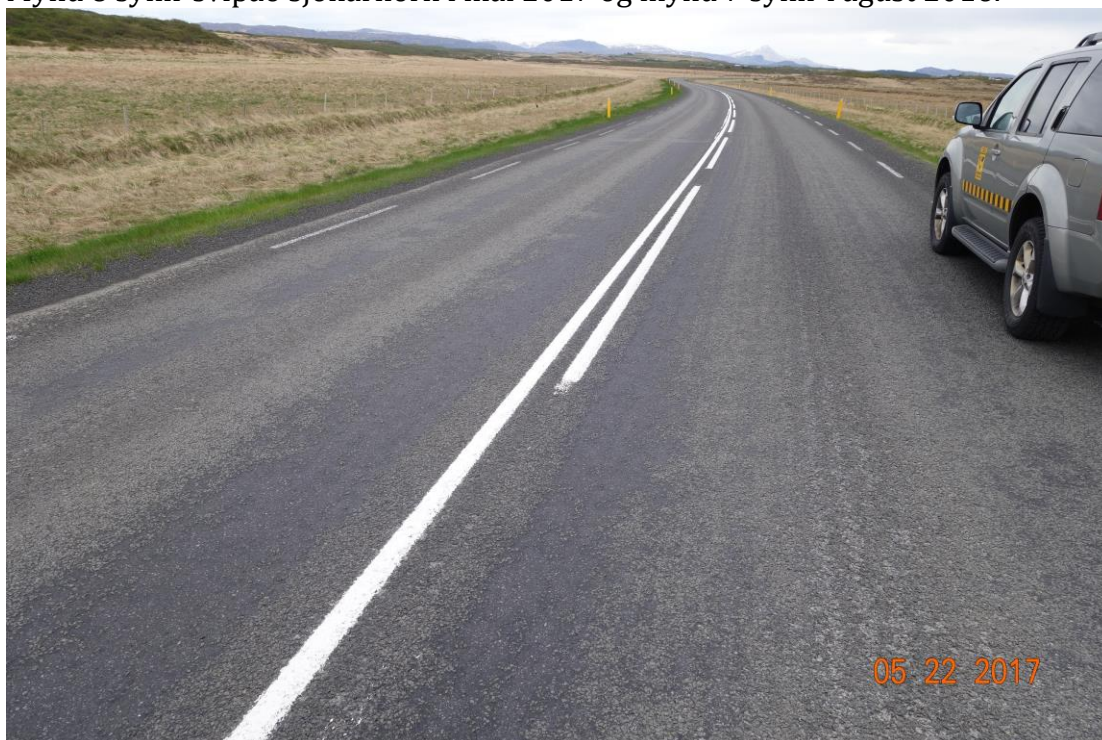
Mynd 8 Klæðing á 1-g9, stöð 50 frá 2016 í maí 2017

Eins og sjá má á mynd 8 er talsverð flögnun á þessum kafla eftir veturinn, en þó ekki eins mikil og var á bikþeytunni með Norðursjávarbikin. Rákir eru hér til staðar og flögnun langmest sitt hvoru megin við miðju vegarins. Kaflinn fær 4 í einkunn

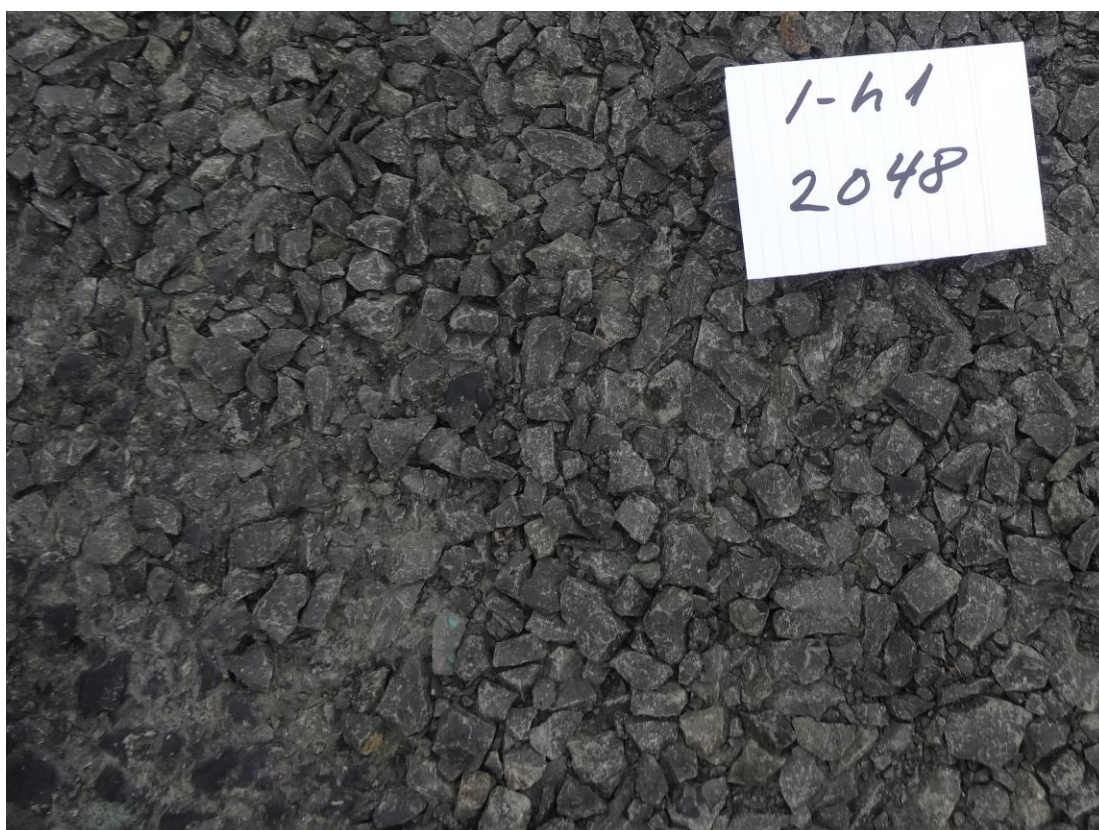
Mynd 12 Bikþeyta með TNB emulgator og án SBS

Það var togað í steina og það var töluvert klesst bindiefnið við steinana og myndaðist svolíttill taumur, þó það sé ekki latex í bikbindiefninu. Kaflinn lítur mjög vel út og fær 9 í einkunn og ekki að sjá neina galla við þessa úttekt.

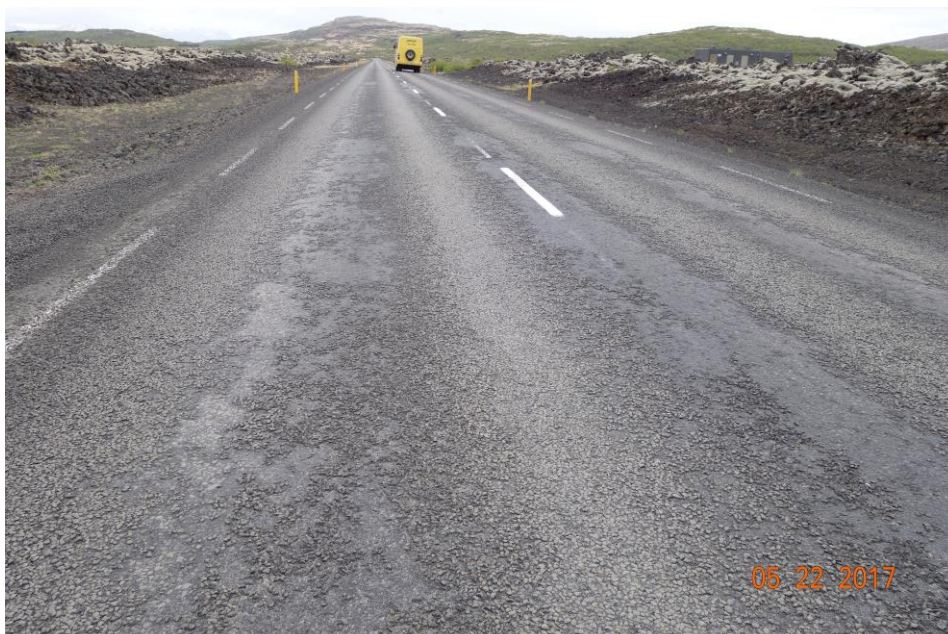
Mynd 20 Bikþeyta með R11 emulgator og latex (SBR 2%) í maí 2017

Flekkir eru á öllum hryggjum alla leið og steintap metið um 30% yfirborðs. Kaflinn batnar þó frá því sem hann er hér þegar norðar dregur. Hjólför nokkurn veginn í góðu lagi. Án efa skrapað upp af tönn snjóplógs. Kaflinn fær 3 í einkunn.

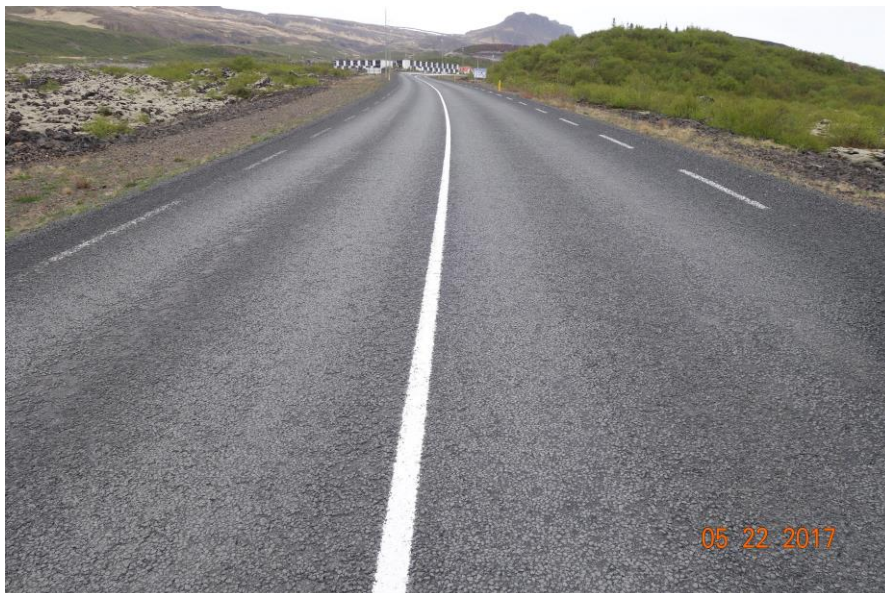
Mynd 26 Bikþeyta með R11 emulgator og SBS 2% í maí 2017

Steinlos er á öllum hryggjum, aðallega grisjar í gegn (ekki mikið af flekkjum). Steinlosið metið um 15% yfirborðs, en hluti skemmdanna kom fram strax eftir sópun og því e.t.v. ekki að sjá að hann hafi versnað mikið í vetur og fær einkunnina 6 eins og í fyrra.

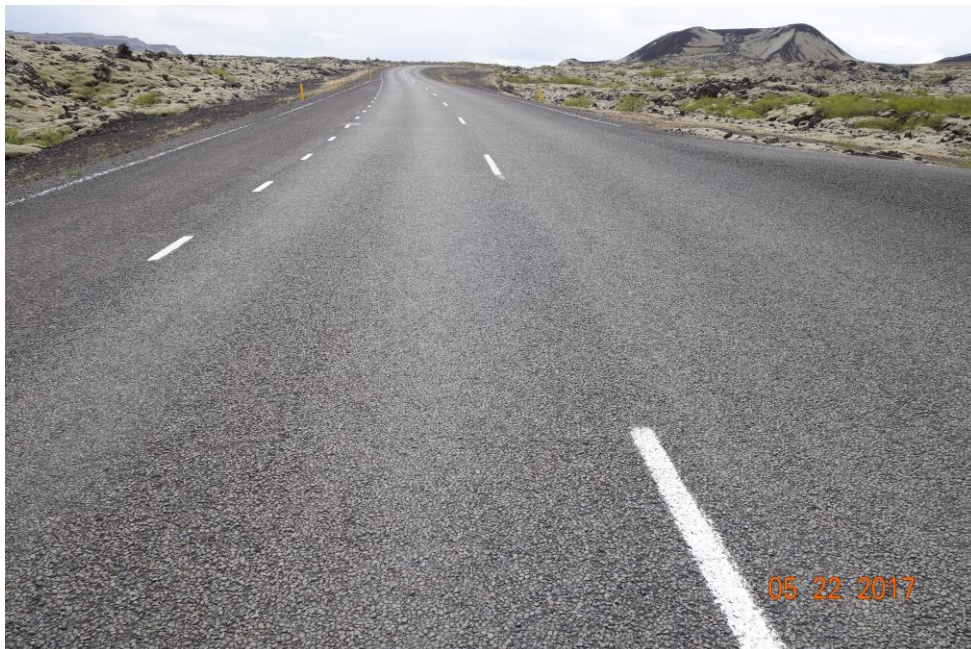
Mynd 32 Þjálbik/þunnbik með 3% etylester og 3% steinolú í maí 2017

Kaflinn kemur vel út eftir veturinn með lítið sem ekkert steinlos og enga flekki. Smávægilegt steinlos er þó sjáanlegt milli hjólfara og er metið 2 til 3% yfirborðsins og kaflinn fær 8 í einkunn.

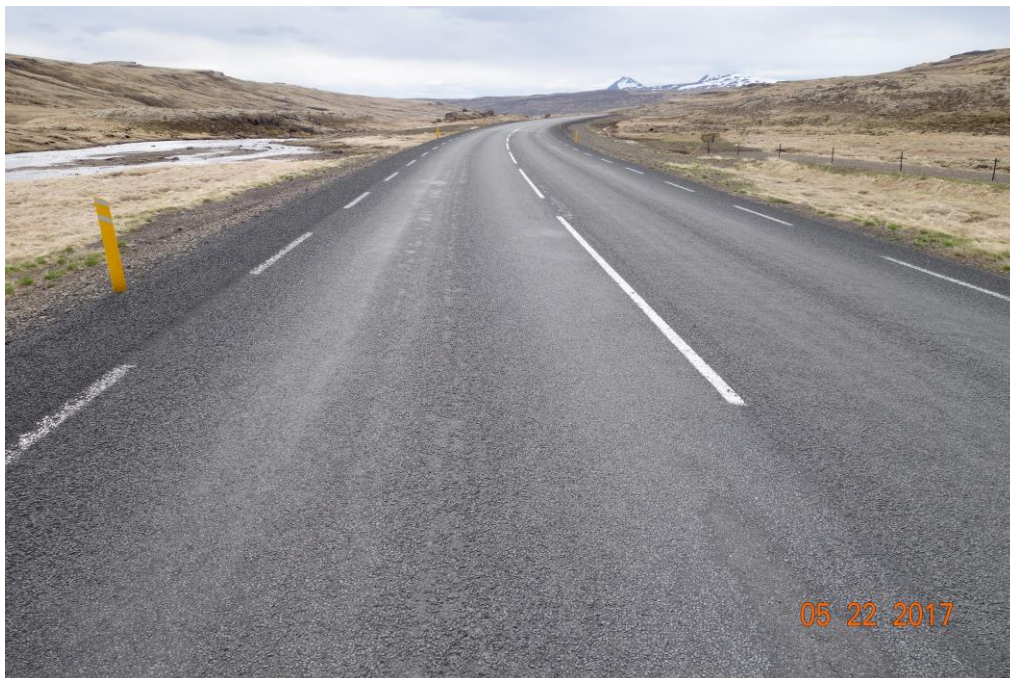
Mynd 38 Þjálbik með 5,5% etylester í maí 2017

Það er greinilega steinlos á milli hjólfara og líka stöku flekkir, skrapaðir upp af snjóplóg. Metið um 10% steinlos og kaflinn fær 7 í einkunn.

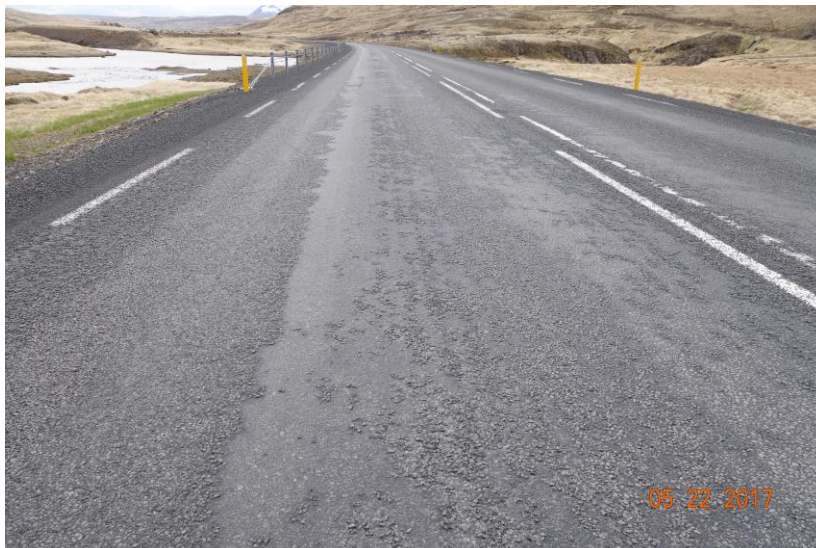
Mynd 44 Bikþeyta með TNB emulgator og án SBS í maí 2017

Slitlagið er illa flekkótt á stórum svæðum á milli hjólfara, sérstaklega á hægri akrein, en líka á miðhrygg og víða og fær einungis 1 í einkunn. Svo virðist að steinefnið hafi aldrei náð almennilegri festu í bindiefnið og því skrapast auðveldlega í burt af plógum. Rákir eru áberandi víða, sem gæti bent til að bindiefnið hafi fokið til eða verið of seigt.

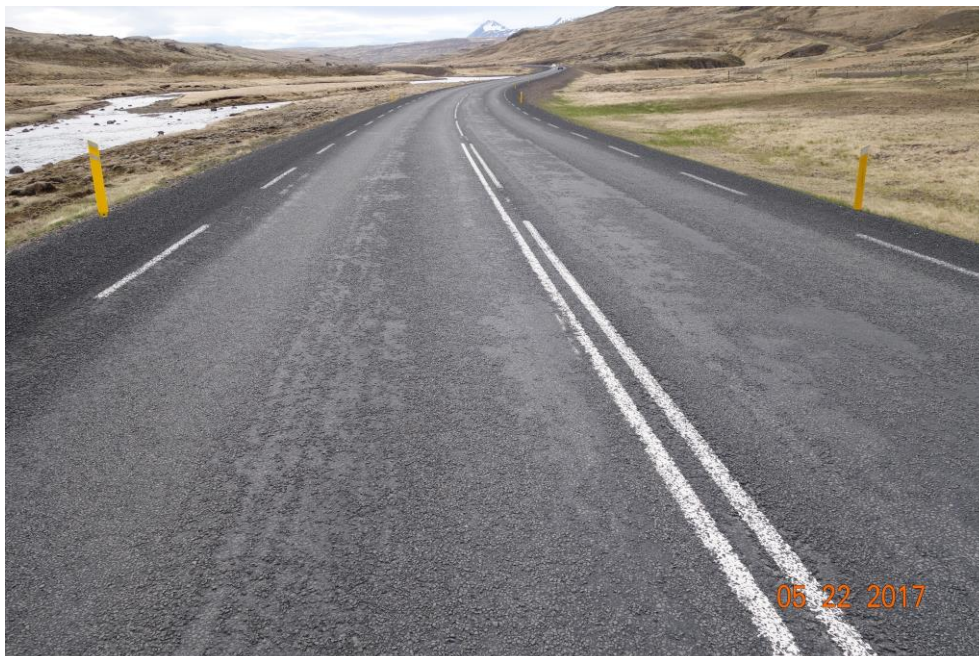
Mynd 47 Bikþeyta með R11 elmugator og án latex í maí 2017

Það hefur átt sér stað verulegt steintap og flekkir, þó ekki eins mikið og í kaflanum hér að framan. Ytri hjólförin eru í þokkalega góðu lagi, en annars flekkir og rákir víða um slitlagið. Metið 25-30% steintap í það heila og kaflinn fær 3 í einkunn.

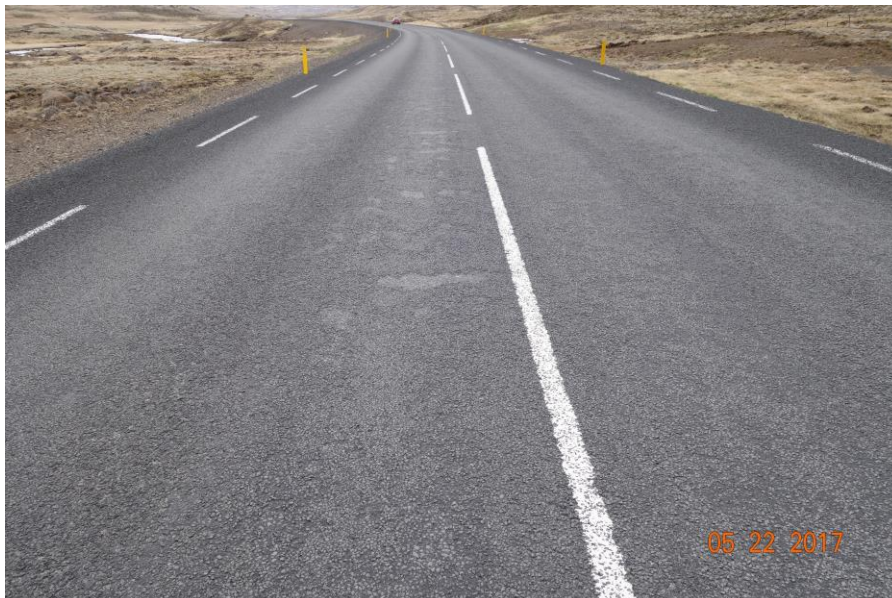
Mynd 53 Bikþeyta með TNB emulgator og með SBS í maí 2017

Kaflinn virðist hafa staðist nokkurn veginn áraun vetrarins, en flekkirnir eru svipaðir og þeir voru strax eftir útlögn. Þó grisjar nokkuð í gegn um steinefnakápuna á milli hjólfara, metið 10% af yfirborðinu, en fær einkunn 7 eins og í fyrra.

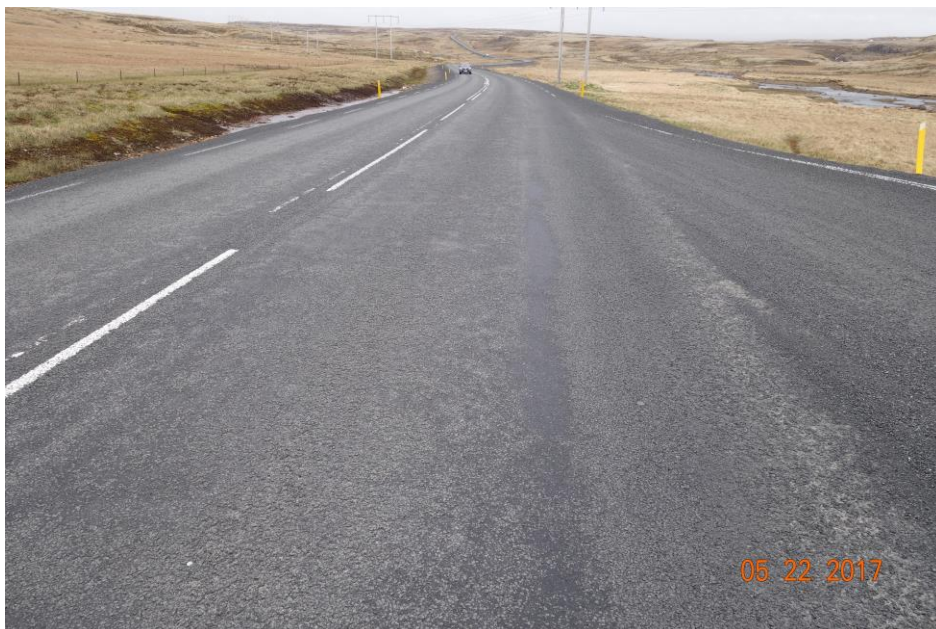
Mynd 56 Bikþeyta með R11 elmugator og með SBS í maí 2017

Kaflinn er ekki eins góður og kaflinn á undan þar sem meira er um flekki og flögnunin er áberandi. Hann er metinn með um 25% flögnun og steinlos og fær 4 í einkunn, en hafa ber í huga að hann fór heldur verr en fyrri kafli strax eftir útlögn vegna hvassviðris.

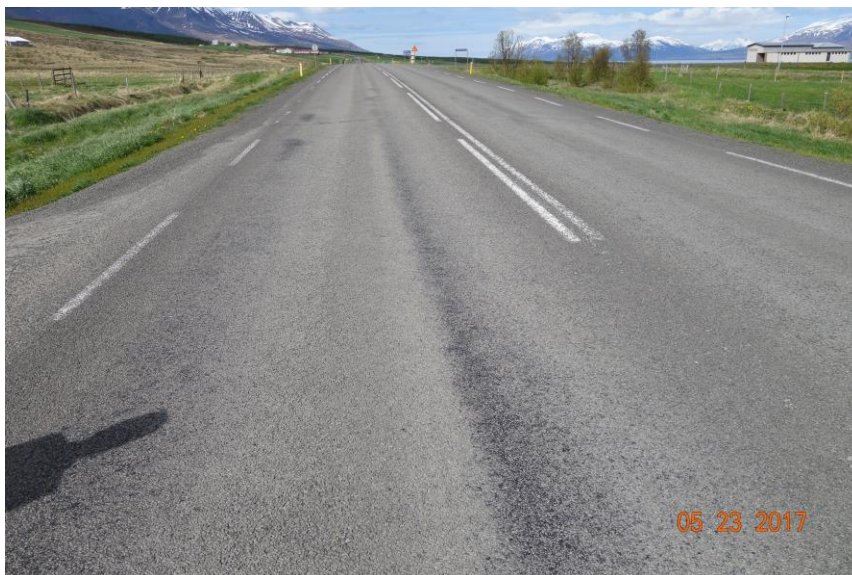
Mynd 79 Kafli á 1-p6 bikþeyta með latex í maí 2017

Stöku flekkir eftir snjóplóg eru sjáanlegir á hryggjum, en ekki margir. Grisjar í gegn á saum og á milli hjólfara, en hjólförin hins vegar bindiefnisrík og kaflinn fær 7 í einkunn. Þessi klæðing hefur lifað af veturinn og ætti því að vera hólpin.

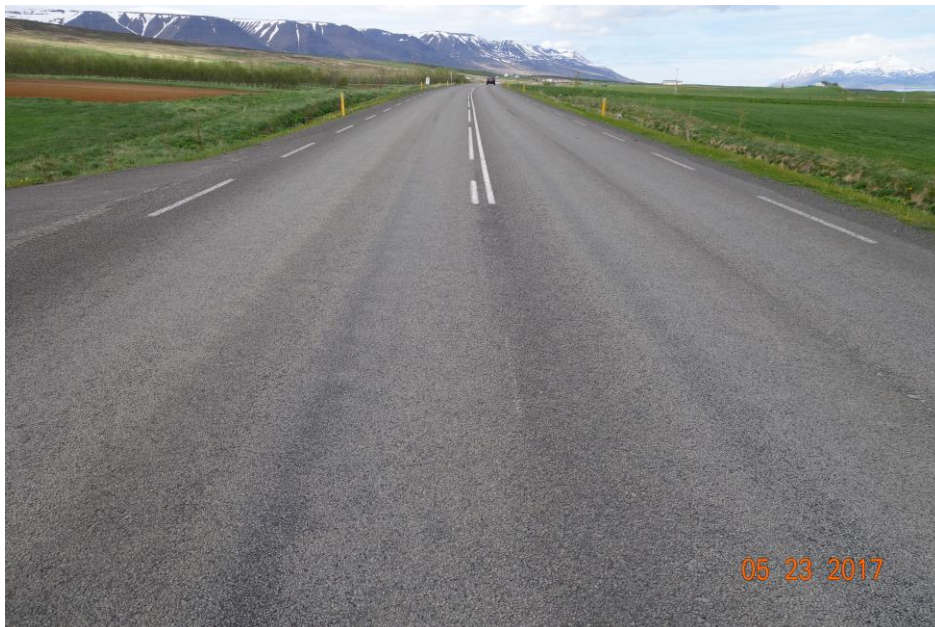
Mynd 82 Kafli á 1-p6 bikþeyta án latex í maí 2017

Það er einkennandi að mikið hefur skrapast af hryggjum af völdum snjóplóga og má segja að þeir hafi farið nokkuð illa með kaflann. Allsstaðar grisjar í gegn á hryggjum og sumsstaðar eru flekkir og kaflinn fær 6 í einkunn nú. Teknar aukamyndir af plógförum í stöð 835, sjá myndir 82 og 83.

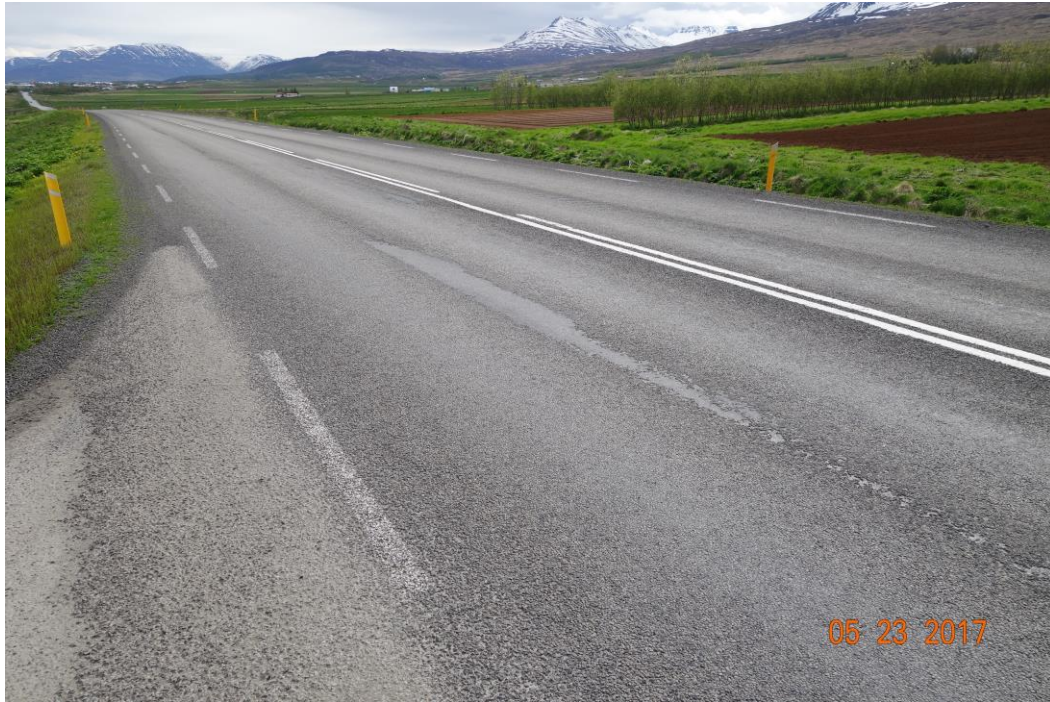
Mynd 83 Kafli á 1-p6 bikþeyta án latex í maí 2017 í stöð 835, plógskemmdir

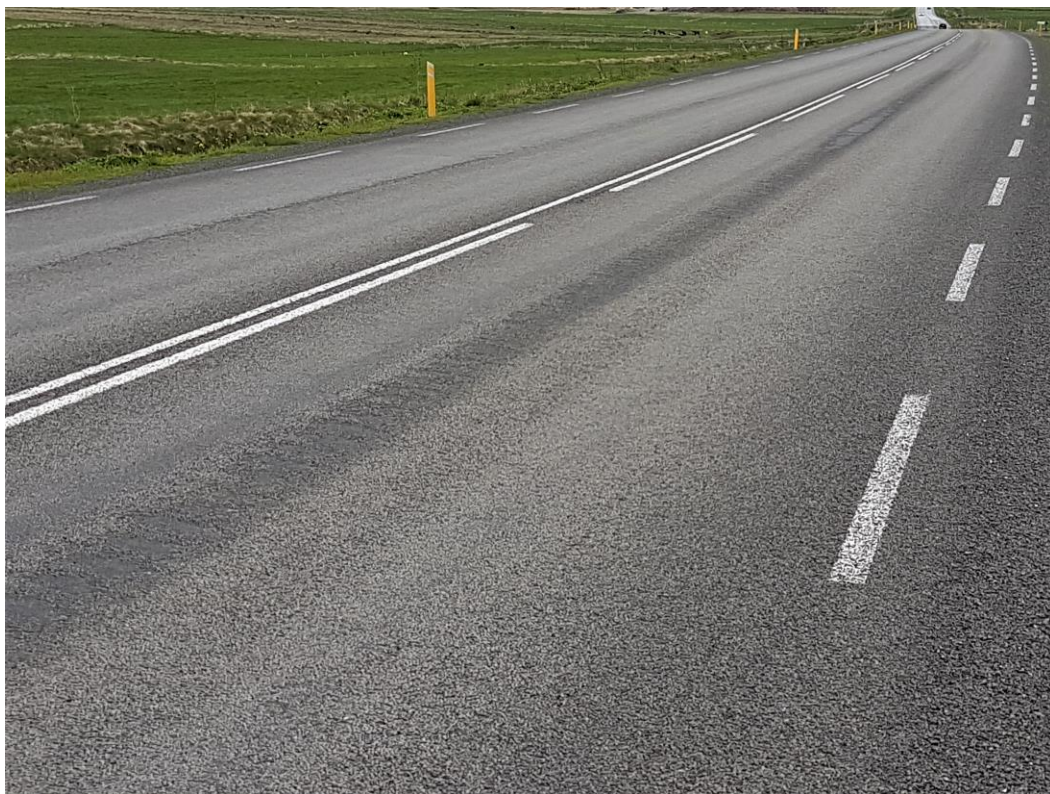
Mynd 84 Kafli á 1-p6 bikþeyta án latex í maí 2017 í stöð 835, plógskemmdir

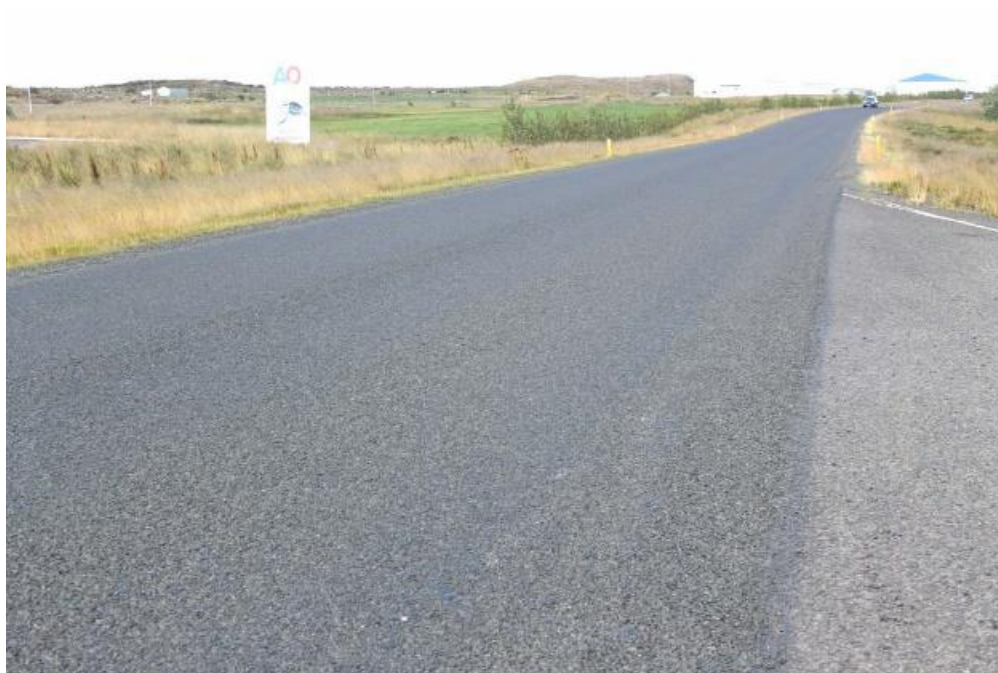
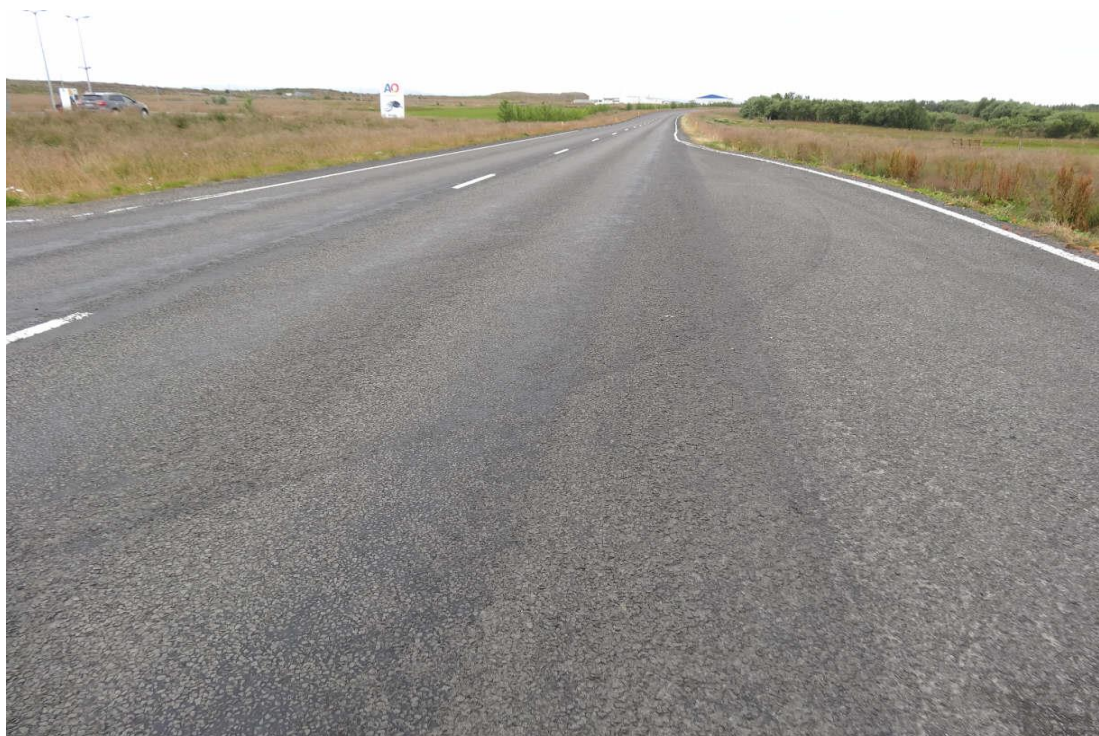
Mynd 96 a) og b) Klæðing á 1-g8, stöð 820 árin 2015 og 2016

Aftur teknar myndir við stöð 820, sjá myndir 96 a) og b) árið 2016. Þessi stöð er á móts við afleggjarann að Atlantsólú, en þar er flögnunin meiri en ella, stórir flekkir alveg flagnaðir.

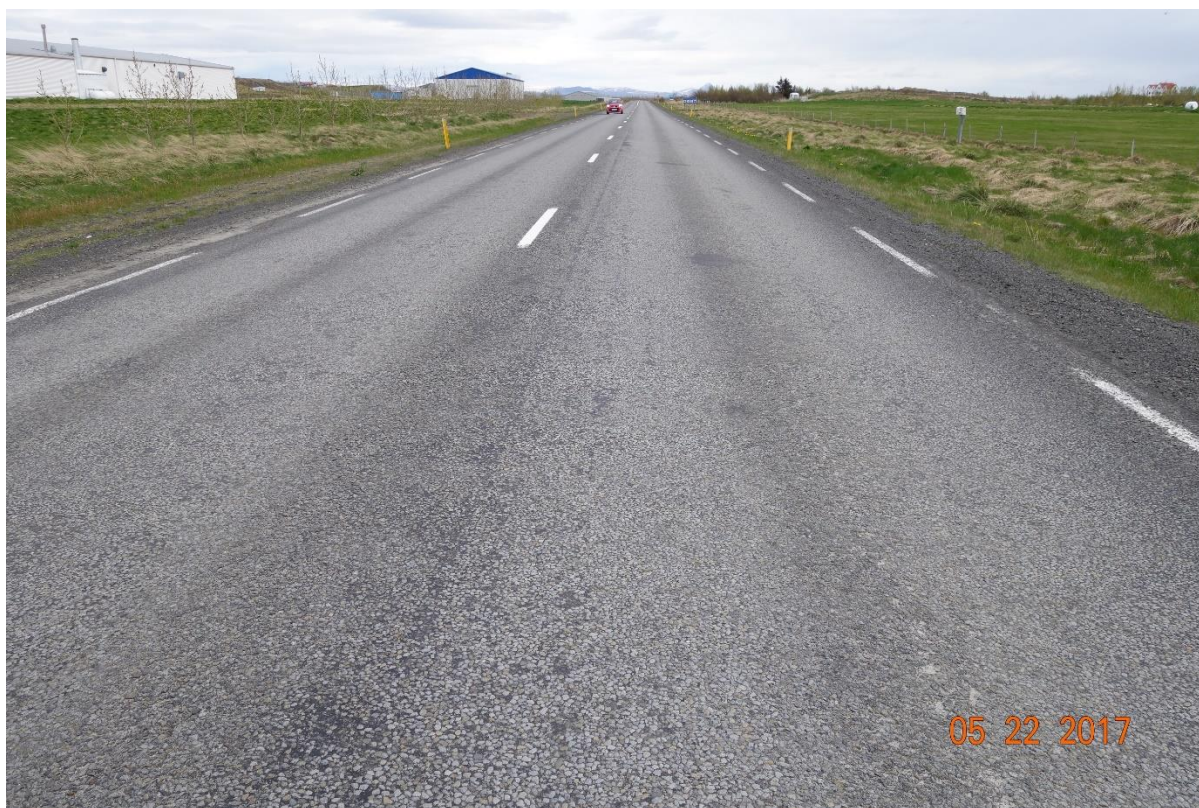
Mynd 97 c) Klæðing á 1-g8, stöð 1190 í maí 2017

Flögnun er metin á bilinu 5 til 10% hér og virðist hafa aukist nokkuð frá úttekt síðasta árs en ekki til að breyta einkunn sem er þá 5 í þessari stöð. Dökkir flekkir sem sjást á myndinni eru steinefnasnauðir eftir tönn snjóplógs sem rekist hefur niður. Ekki er að sjá að hjólför séu bindiefnisrík eins og í úttekt 2016. Lítur sæmilega vel út.
