## Úttektir á klæðingum á Suður- og Austurlandi í september 2019

Gunnar Bjarnason  
og  
Pétur Pétursson

Nóvember 2019

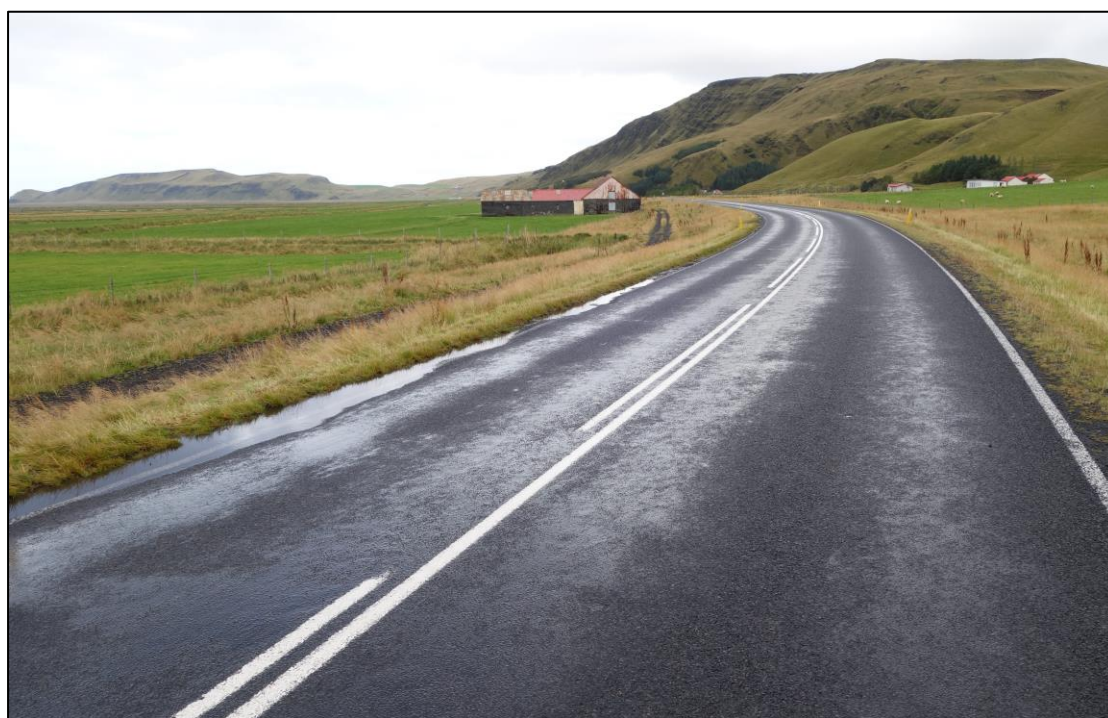
Forsíðumynd: Horft í vesturátt á vegi 1-b4 í Mýrdal. Klæðing sem lögð var 2018 virðist talsvert slitin í hjólförum. Einnig helst vatn á veginum sem er ójafn og líklega burðarlítill.

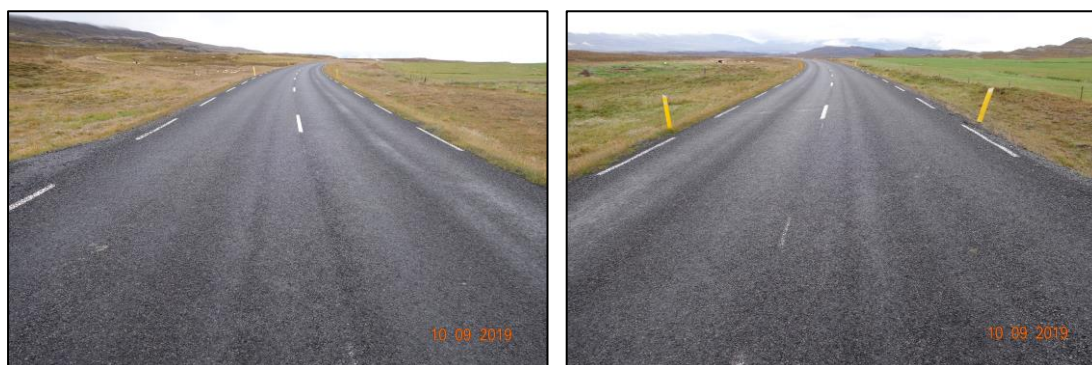
**Mynd 2.1 a) og b)** Myndir teknar á kafli 1-t1 í stöð 650

Kafllinn virðist allur vera nokkuð heillegur og lítið sem ekkert skrapaður af snjóplógum. Hann dæmist því vera óskemmdur, þar sem plógför eru hverfandi.

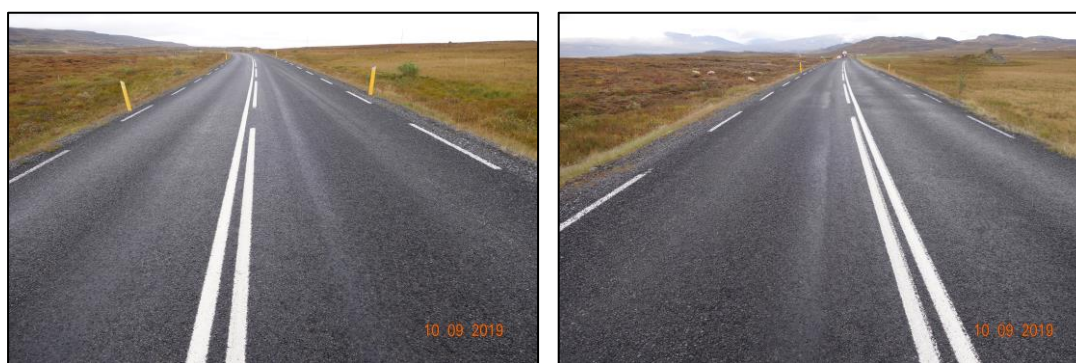
**Mynd 2.2 a) og b)** Myndir teknar á kafli 1-t1 í stöð 3129

Myndirnar sýna að átt hefur sér stað lítilsháttar skrap á hryggjum af völdum snjóplóga, sérstaklega á vinstri akrein, en kafllinn er hér samt í nokkuð góðu lagi. Þó er ekki hægt að segja að hann sé alveg óskemmdur og dæmist hann því lítilsháttar skrapaður af snjóplógum.

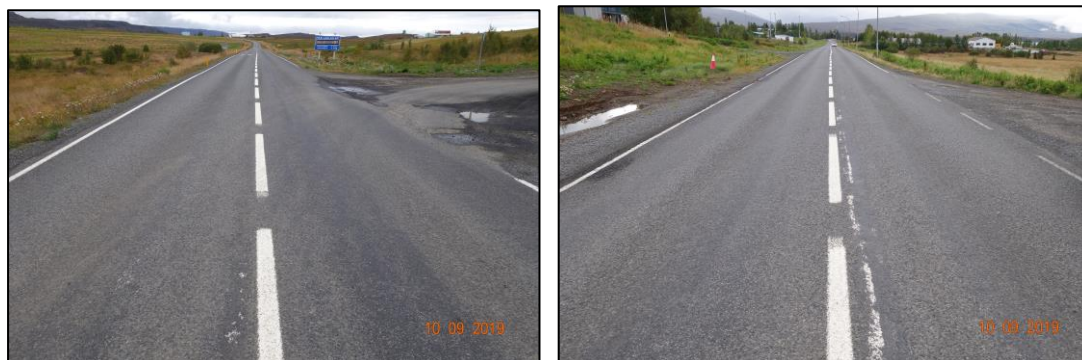
**Mynd 2.3 a) og b)** Myndir teknar á kafla 1-t1 í stöð 10592

Þessi þjálbiksklæðing er talsvert mikið skröpuð á hryggjum svo skín í undirliggjandi vegmerkingu við miðhrygg. Hjólförin eru þó enn heil, þótt líkur séu á að slitlagið sé orðið talsvert þunnt eftir nagladekkjaslit á einum vetri, enda talsverð umferð þarna nálægt þéttbýli. Kafllinn dæmist talsvert skemmdur af snjóplógum.

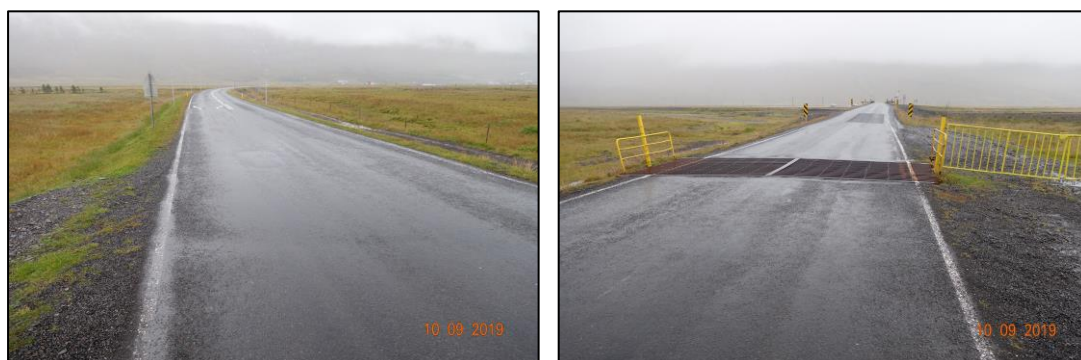
**Mynd 2.4 a) og b)** Myndir teknar á kafla 1-u4 í stöð 500

Það virðist vera umtalsvert skrapað af hryggjum og reyndar líka frekar illa farin hjólför og talsverðar líkur á að mikið steintap og slit hafi átt sér stað. Þetta er þó erfitt að meta þegar bleyta er mjög mikil eins og í þessu tilfalli. Líklega eru ekki forsendur til að dæma þessa klæðingu ónýta við þær aðstæður sem mat fór fram, en freistandi að gefa það mat að klæðingin sé í lagi, en mikið skröpuð á hryggjum.

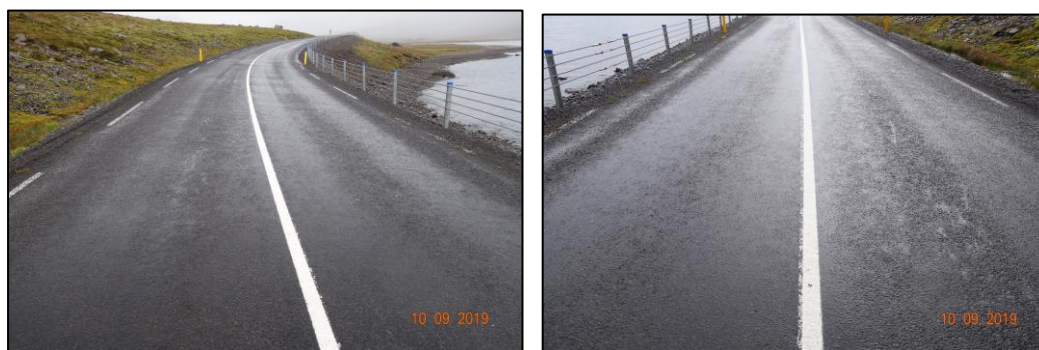
**Mynd 2.5 a) og b)** Myndir teknar á kafla 1-u4 í stöð 2417

Klæðingin virðist hér vera nokkuð mikið skröpuð af snjóplóg á hryggjum, aðallega á innri akreininni í beygjunni sem sést á myndinni, en ytri akreinin virðist heldur skárri. Heildarmat klæðingarinnar er að hún sé í lagi, en mikið skröpuð. Enn verður þó að setja fyrirvara við matið, þar sem blautt er á veginum.

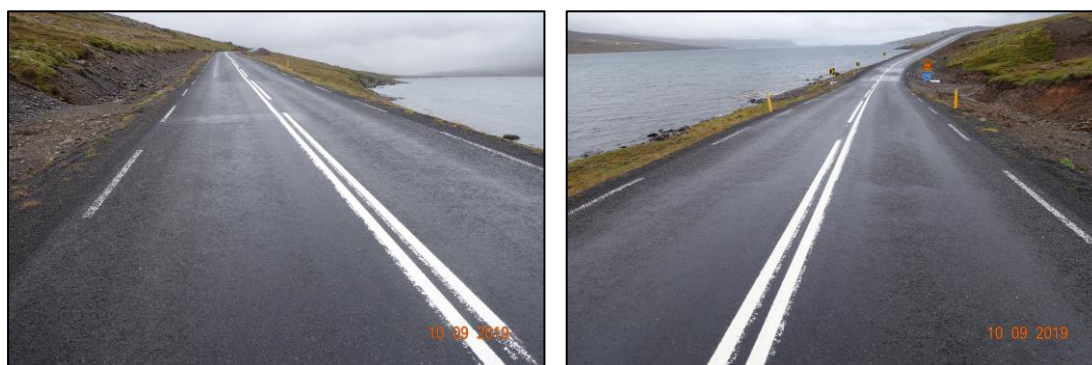
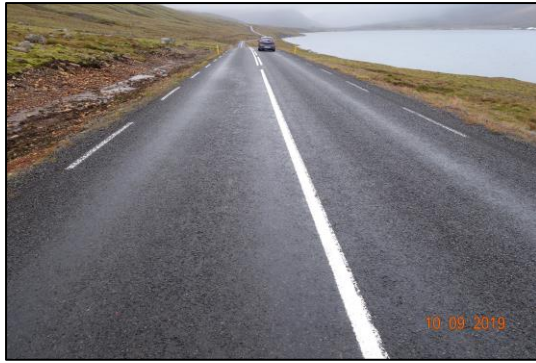
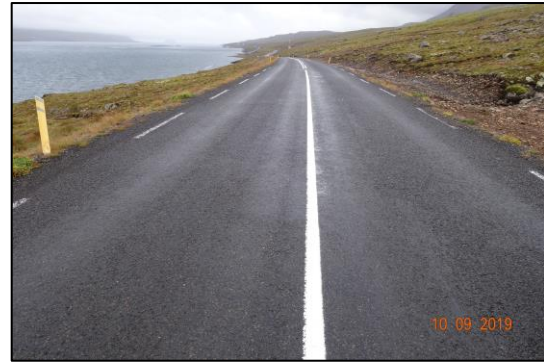
**Mynd 2.6 a) til d)** Myndir teknar á kafla 1-u4 í stöð 4325 og aftur í stöð 5233

Eins og áður reynist frekar erfitt að meta skemmdir á kaflanum sökum bleytu. Þó virðist klæðingin almennt séð vera í frekar lélegu ástandi, mikið skröpuð á hryggjum, en skánar heldur til austurs út fjörðinn. Í stöð 5233 er það helst að sjá að steinefni vanti alveg í hjólförin og gæti verið slitið alveg í geng. Ef svo er telst klæðingin ónýtt, en eins og áður í Fáskrúðsfirði verður að setja fyrirvara við þessa greiningu.

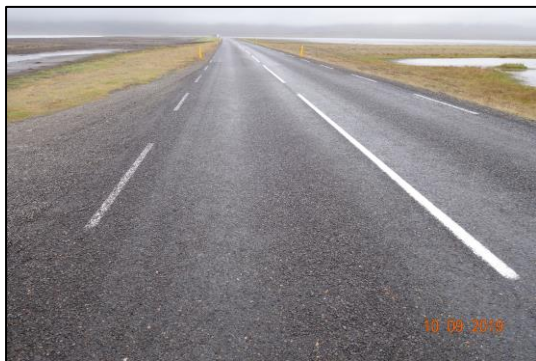
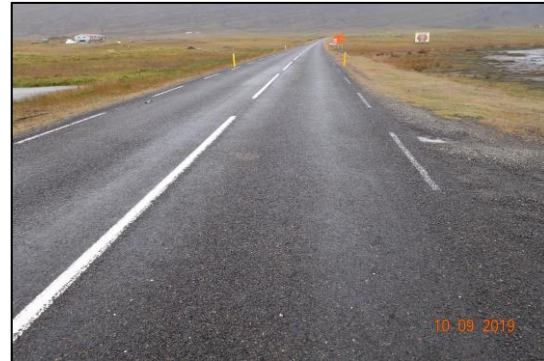
**Mynd 2.7 a) og b)** Myndir teknar á kafla 1-v1 í stöð 1414

Þessi kafla lítur nokkuð vel út eftir fyrsta veturinn og virðist alveg óskemmdur. Steinefnið er skrautlegt, m.a. greinilegar holufyllingar hér og þar.

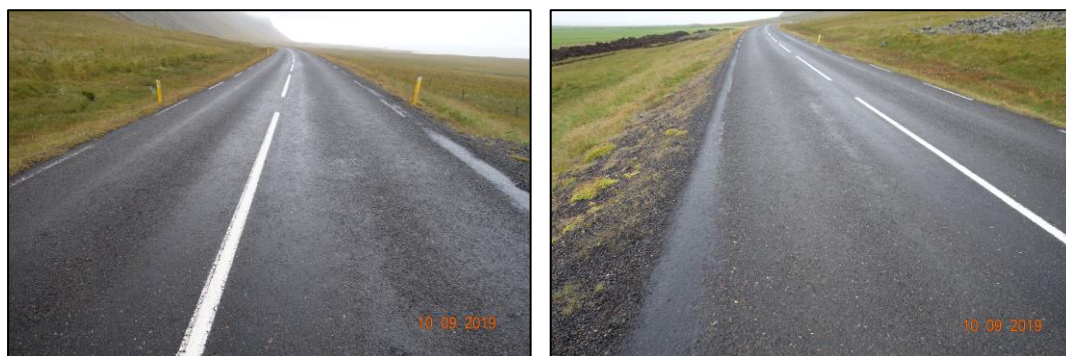
**Mynd 2.8 a) og b)** Myndir teknar á kafla 1-v2 í stöð 3587

Eins og sjá má af myndunum er kafllinn að mestu í lagi, en þó er hann lítillega skrappaður á hryggjum, en ekki síður í kantinum á köflum, sbr. mynd 2.8 b). Kafllinn er sem sagt metinn í lagi, en lítillega skrappaður af snjóplóg.

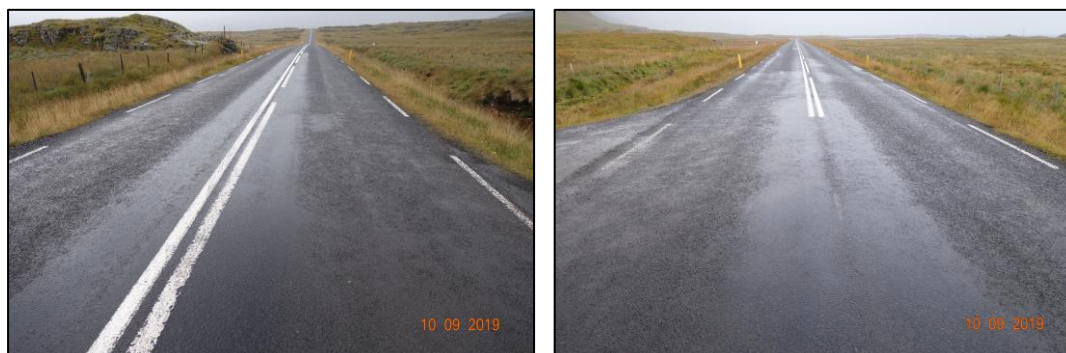
**Mynd 2.9 a) og b)** Myndir teknar á kafla 1-v3 í stöð 1441

Það má sjá á myndunum að kafllinn virðist vera allmikið skrappaður af snjóplögum á þessum stað, aðallega um og sitt hvoru megin við miðlínuna. Á öðrum stöðum er kafllinn ekki eins illa farinn af skrapi og er afar misjafn hvað þetta varðar. Kafllinn er samt metinn í lagi, en talsvert skrappaður.

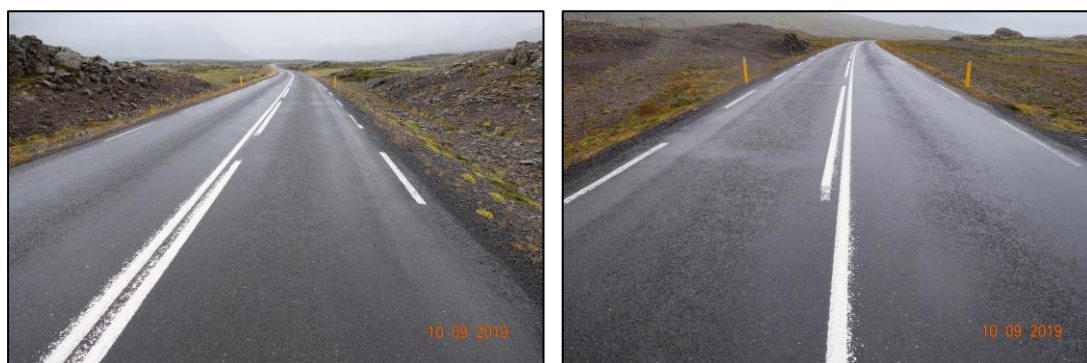
**Mynd 2.10 a) og b)** Myndir teknar á kafla 1-v4 í stöð 1019

Það var eftir því tekið að þessi kafli er bæði mikið skrpaður af snjóplóg á hryggjum, en einnig virðist hann að hluta gegnslitinn af nagladekkjum í hjólförum, svo skín í eldra lag klæðingar sem virðist vera með 11/16 mm steinefni. Þessi kafli er því metinn ónýtur eftir einn vetur.

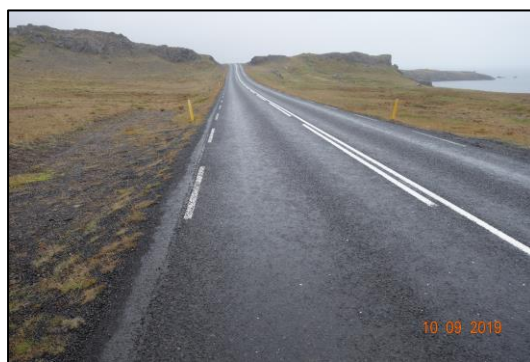
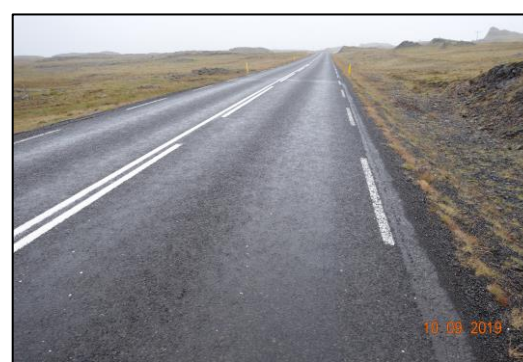
**Mynd 2.11 a) til d)** Myndir teknar á kafla 1-v6 í stöð 2138 og í stöð 6768

Þessi þjálbikskafli lítur vel út og er að mestu leyti óskemmdur, þótt lítilsháttar skrap eftir snjóplóga sjáist hér og þar. Kafllinn er á heildina litið metinn óskemmdur.

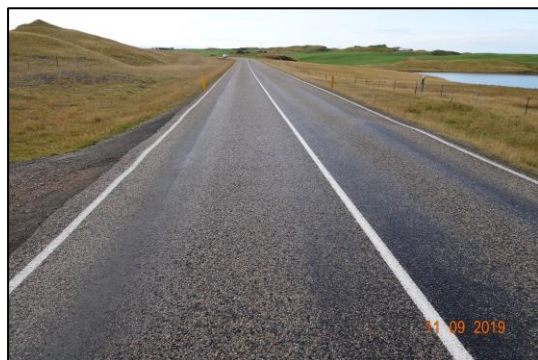
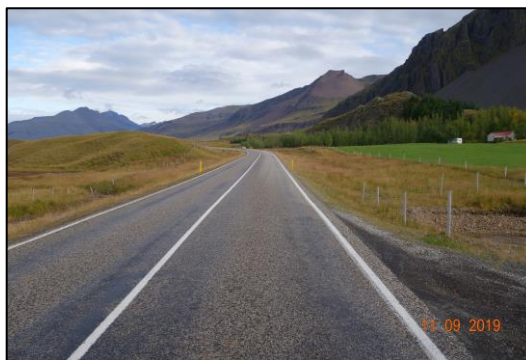
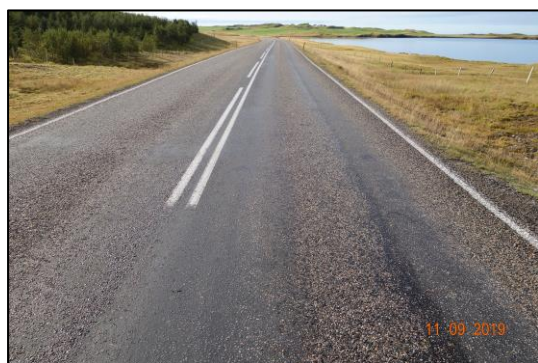
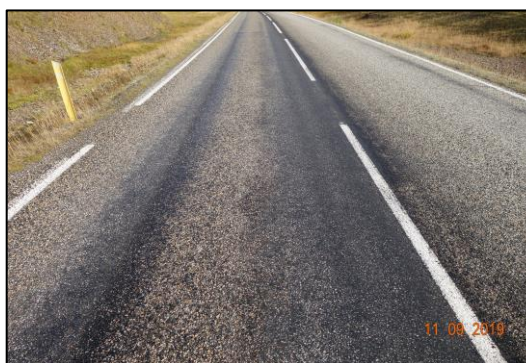
**Mynd 2.12 a) til d)** Myndir teknar á kafla 1-x8 í stöð 2975 og í stöð 3769

Það sést á myndunum að þessi þjálbikskafli er talsvert illa farinn af nagladekkjasliti, sérstaklega á vinstri akrein, svo klæðingin undir blasir við í hjólförum. Eftir því er tekið að steinefnið sem eftir er á hryggjum er að miklum hluta sprungið og kurlað. Því má ætla að þarna sé of mikil vetrarumferð á nagladekkjum til að þetta steinefni henti við þær aðstæður, en vetrardagsumferð um veginn er nálægt 1000 bílum. Klæðingin er metin mjög skemmd og nánast ónýtt.

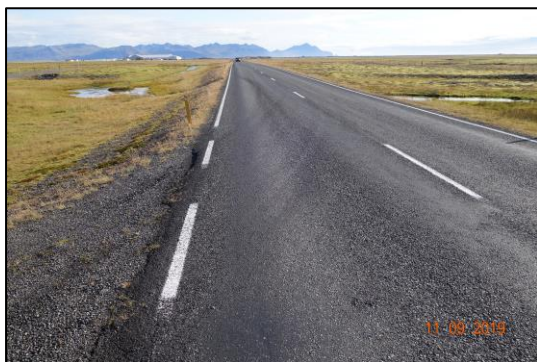
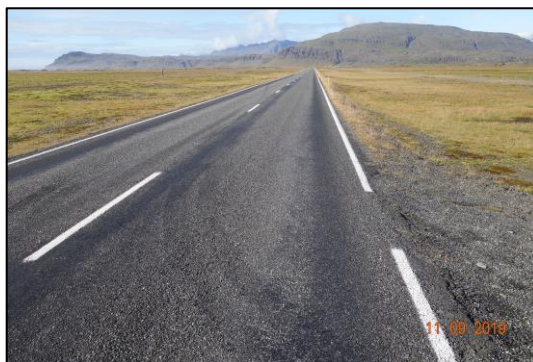
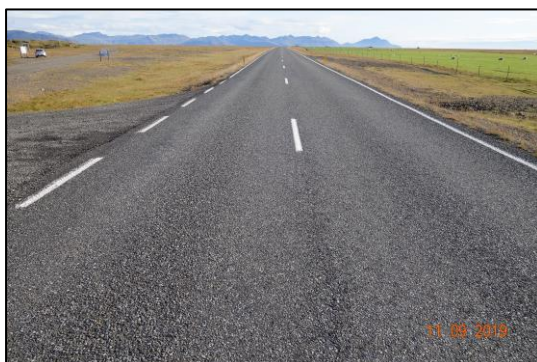
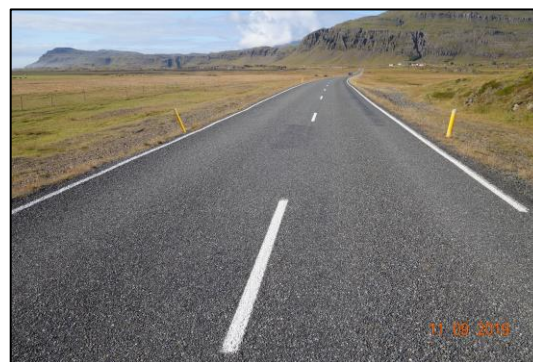
**Mynd 2.13 a) til d)** Myndir teknar á kafla 1-y0 í stöð 6721 og í stöð 8914

Ástand þessarar klæðingar er metið að mestu í lagi og nær alveg óskemmdur, til dæmis í stöð 8914. Hann er þó lítillegur skrapaður af snjóplógum, sérstaklega á saum eða miðju vegarins. Á köflum eru hjólför feit og jafnvel nær blæðandi, sérstaklega þar sem umferð fer af eða á veginn eins og dæmi er um í stöð 6721, sbr. mynd 1.13 a) og b). Þarna gæti þó verið að fyrst hafi steinefni skrapast burt og því sé slitlagið feitt, en það ætti þó ekki að vera tilfellið í hjólförum. Niðurstaðan er sú að þessi klæðing dæmist vera í lagi, en lítillega skröpuð af snjóplógum.

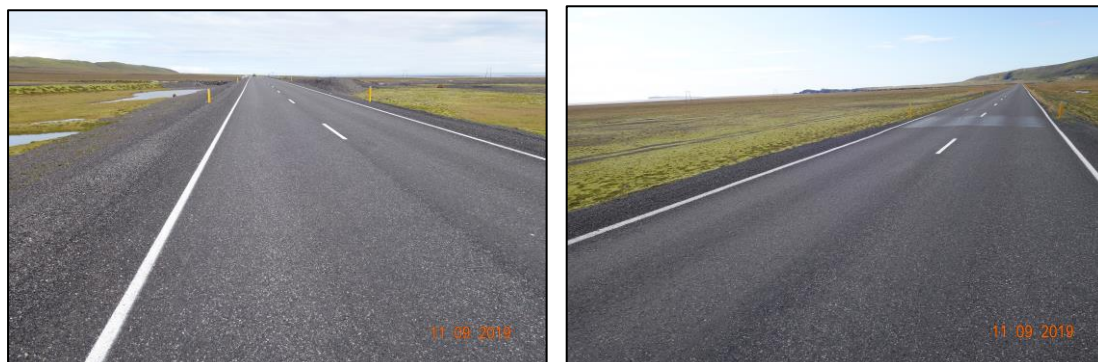
**Mynd 2.14 a) og b)** Myndir teknar á kafla 1-y6 í stöð 5371

Kaflinn er metinn að mestu óskemmdur, en steinefnið virðist vera fíngert og nokkuð brotið í yfirborðinu. Ef til vill er klæðingakápan orðin þunn í hjólförum vegna slits, en samt ekki gegnslitin. Annar alveg eins kafla á sama vegi nær frá stöð 6560 til stöðvar 6900 er metinn á alveg sama hátt og ekki voru teknar myndir af honum.

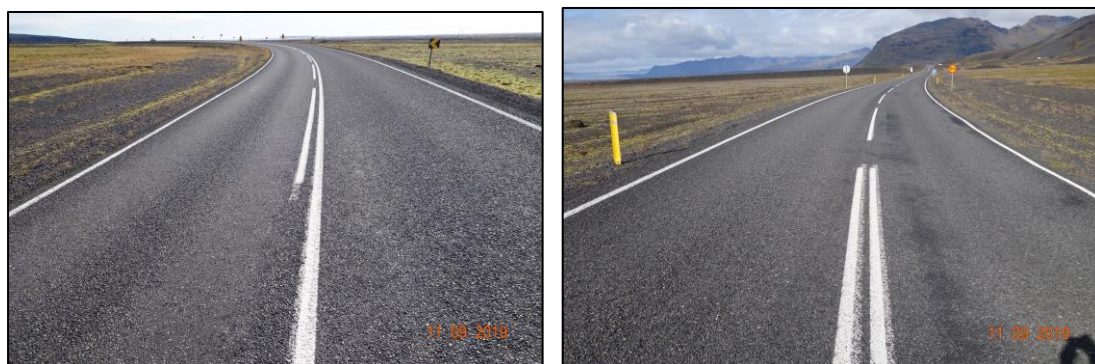
**Mynd 2.15 a) og b)** Myndir teknar á kafla 1-y8 í stöð 360

Þessi kafla er metinn nánast óskemmdur, þótt lítilsháttar skrap eftir snjóplóga sé sýnilegt hér og þar.

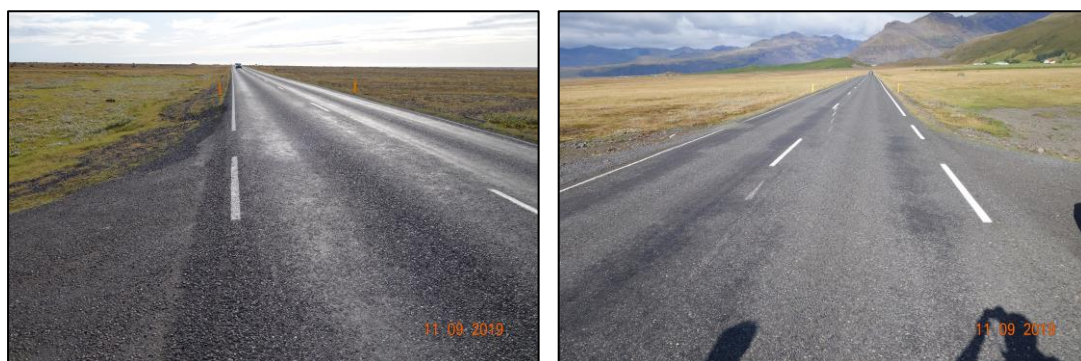
**Mynd 2.16 a) og b)** Myndir teknar á kafla 1-y8 í stöð 7575

Á þessum vegi við Svínafell er talsvert mikil umferð, bæði sumar og vetur, en myndirnar bera með sér að hjólför virðast feit og bindiefnisrík, en hryggir eru umtalsvert skrapaðir. Ekki er gott að meta hvort steinefnið er slitnið í gegn í hjólförum eða þá sokkið í bik, en klæðingin fær að njóta vafans og er metin í lagi en skröpuð af snjóplógum.

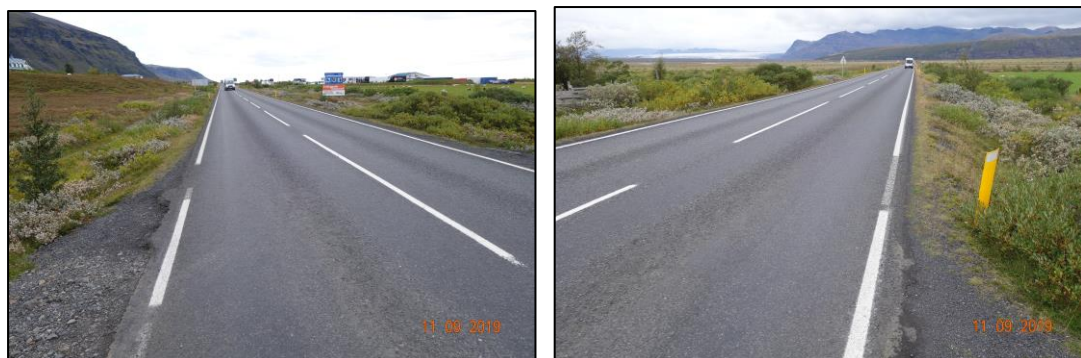
**Mynd 2.17 a) og b)** Myndir teknar á kafla 1-y9 í stöð 2059

Þessi klæðing er nokkuð slitin, en þó ekki alveg gegnslitin. Hún er feit í hjólförum, enda mikil umferð á þessum slóðum bæði að sumri og vetri. Lítilsháttar sköpuð á hryggjum af snjóplógum en er metin í lagi, þar fyrir utan.

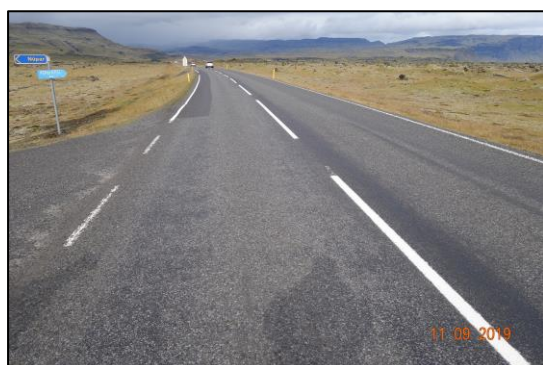
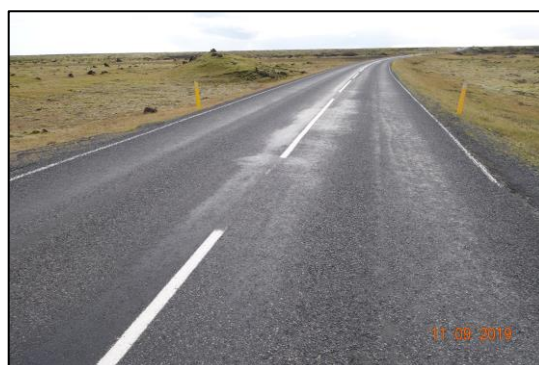
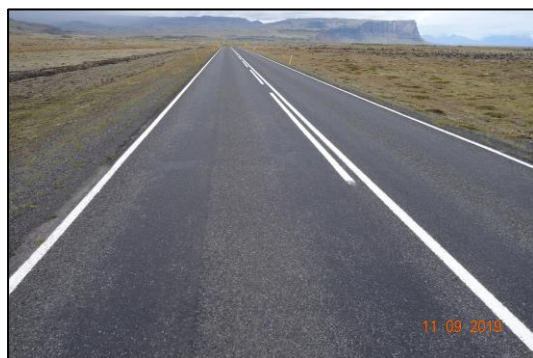
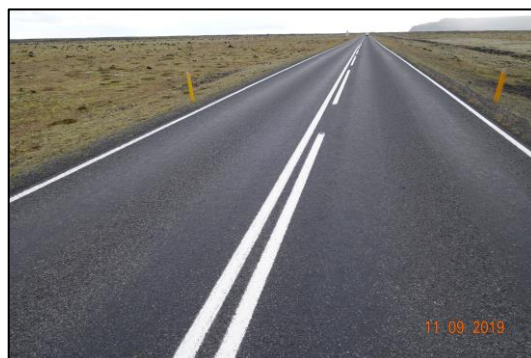
**Mynd 2.18 a) til d)** Myndir teknar á kafla 1-a2 í stöð 9250 og í stöð 10154

Þessi árgamla þjálbiksklæðing hefur verið blettud og viðgerð hér og þar og virðist auk þess talsvert skröpuð og miðhrygg, en einnig slitin í hjólförum, jafnvel alveg í gegn. Klæðingin verður að dæmast vera alveg á síðustu metrunum og fær það ástandsmat að hún sé ónýt. Samkvæmt skráningu var fyrst dreift 1,6 l/m<sup>2</sup> fyrstu 800 m, síðan 1,7 l/m<sup>2</sup> á 240 m og loks 1,8 l/m<sup>2</sup> af bindiefni á síðasta km eða svo. Ekki er að sjá að marktækur munur sé á köflunum hvað varðar þessa mismunandi skömmtun á bindiefni.

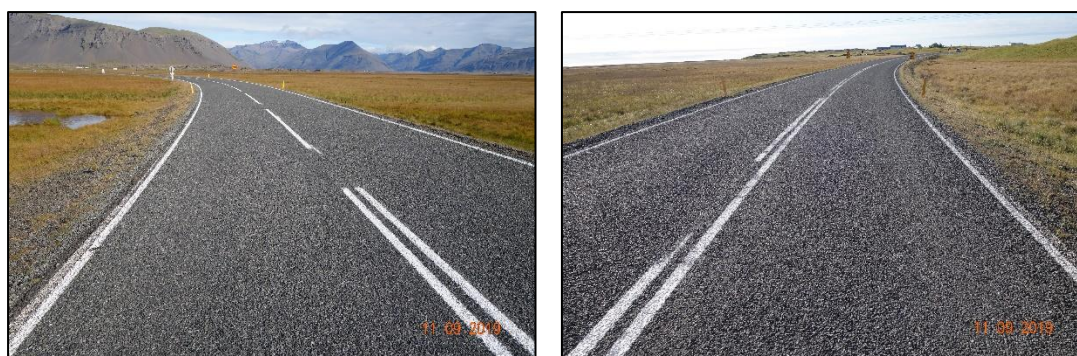
**Mynd 3.7 a) og b)** Myndir teknar í stöð 10176 á vegi 1-x9

Aftur voru teknar myndir af þessum sama bikþeytukafla við stöð 10176, þar sem svo virtist að rákamyndun hefði átt sér stað í einhverjum mæli, sjá mynd 3.7 a) og b).
