SAMSETNING SVIFRYKS Í REYKJAVÍK

**Rannsóknarverkefni
Vegagerðarinnar 2012**

September 2013

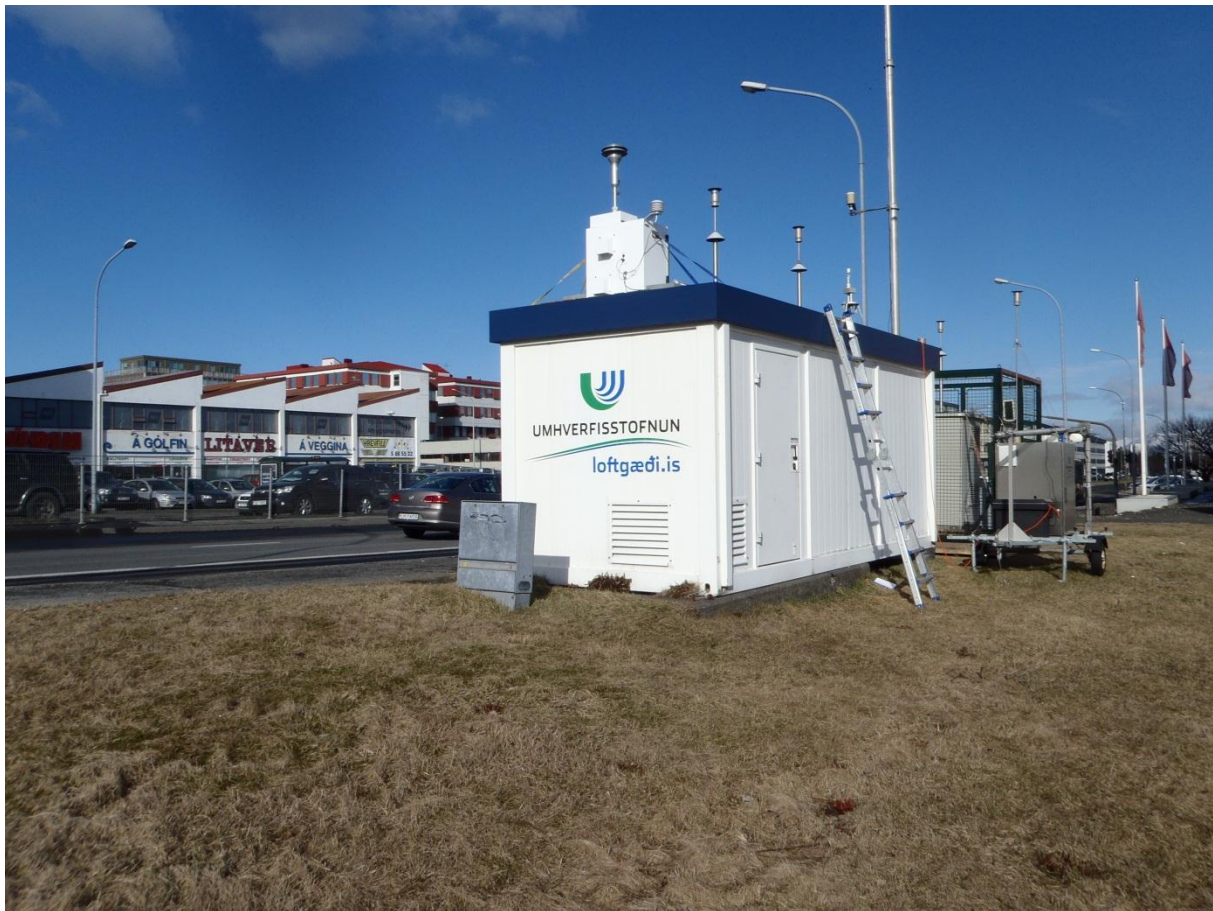
Mynd 5 Sýnataki staðsettur uppi á þaki loftgæðastöðvar við gatnamót Grensásvegur og Miklubrautar.

Við sýnatökuna var notaður sérstakur sýnataki til svifryksýnatöku að gerðinni Thermo Scientific Partisol-Plus 2025. Sýnatakinn sem er færnanlegur er í eigu Umhverfisstofnunar sem lánaði hann í verkefnið. Sýnatakinn var staðsettur upp á þaki loftgæðastöðvarinnar við gatnamót Miklubrautar og Grensásvegjar (sjá mynd 4 og 5) en það er sá staður sem búast má við hvað mestri svifryksmengun í Reykjavík. Svifryksýnum (PM10) var safnað á 37 mm glertrefjasíur með því að soga loft í gegnum síurnar, 1 m³/klst., í 2 sólarhringa í senn á hverja síu. Sýnataka stóð yfir í þrjú mánuði með hléum, frá mánaðarmótum janúar-febrúar út aprílmánuð. Hlé var gert einu sinn vegna votviðris og einu sinni í stuttan tíma á milli síuskipta þannig að heildar sýnafjöldi varð 38 af tveggja sólarhringa sýnum.

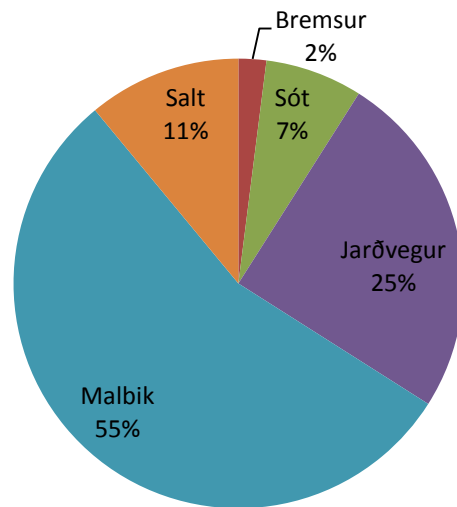
Mynd 8 Samsetning vetrarsýna skv. verkefni frá 2003 [4]

Mynd 7 og mynd 8 sýna hlutföll upprunaefna í svifryki frá mælingunni sem gerð var núna í vetur 2013 og til samanburðar eru niðurstöður úr verkefninu frá árinu 2003.

Við samanburð þessara tveggja mælinga sem gerðar eru með 10 ára millibili má sjá töluverðan mun á samsetningu svifryks. Í fyrsta lagi mælist eldfjallaaska núna sem ekki var á ferðinni í fyrri mælingunni. Magn öskunnar er töluvert og mælist að meðaltali um 18% af heildar magni svifryks. Einnig er áberandi að hlutfall malbiks hefur minnkað töluvert frá fyrri mælingunni. Skýringar á því geta verið af ýmsum toga, t.d. hefur notkun nagladekkja minnkað úr 67% veturinn 2001-2002 í 38% veturinn 2012-2013. Einnig hefur malbik orðið slitþolnara sem ætti að draga úr rykmengun frá malbiki. Veðurfar getur einnig spilað inn í en á mælitímabilinu núna var veður frekar votviðrasamt sem dregur sérstaklega úr mengun frá gatnasliti. Hærri svifryksstyrkur í 2003 mælingunni bendir til mikils þurrviðris í þeim mælingum sem eykur myndun vegryks og þá um leið hlutfall malbiks. Árið 2009 var samþykkt sérstök viðbragðsáætlun um loftgæði í Reykjavík þar sem markvist er unnið að því halda svifryksmengun innan heilsuverndarmarka. Samkvæmt áætluninni er farið í mótvægisáðgerðir ef þurfa þykir og ljóst að slíkar áðgerðir miðast helst að minnkun á vegryki.
