Umferðaröryggisúttekt og lagfæringar á umhverfi vega - leiðbeiningar

Rannsóknir Vegagerðarinnar – Ráðstefna 9. nóvember 2012

Auður Þóra Árnadóttir, forstöðumaður umferðardeildar Vegagerðarinnar
Guðni P. Kristjánsson, verkfræðingur hjá HNIT

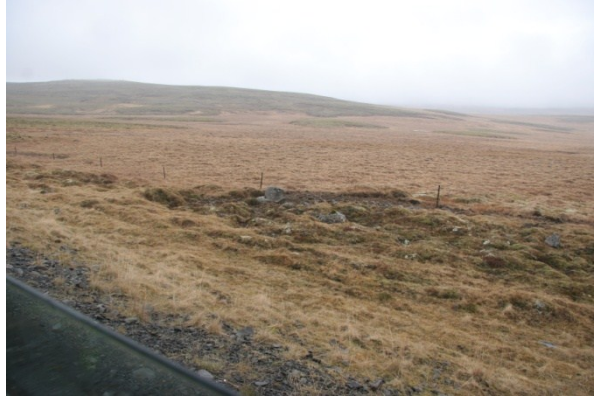
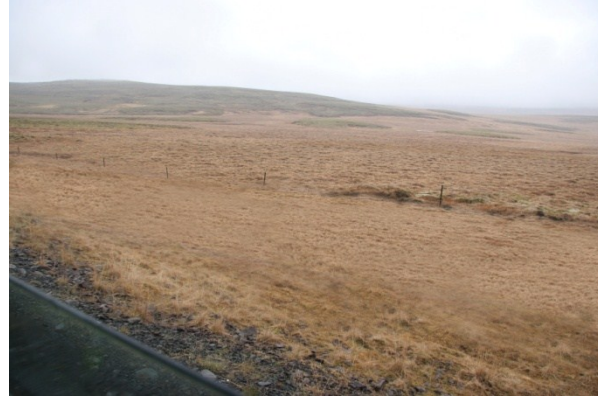
Fyrir og eftir grjóthreinsun og jöfnun

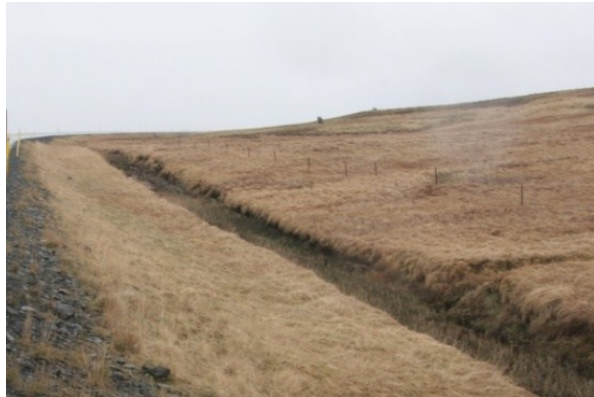
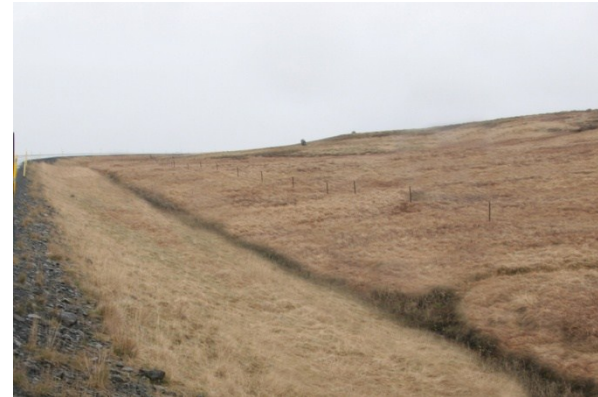
Fyrir og eftir að skurður hefur verið lagaður

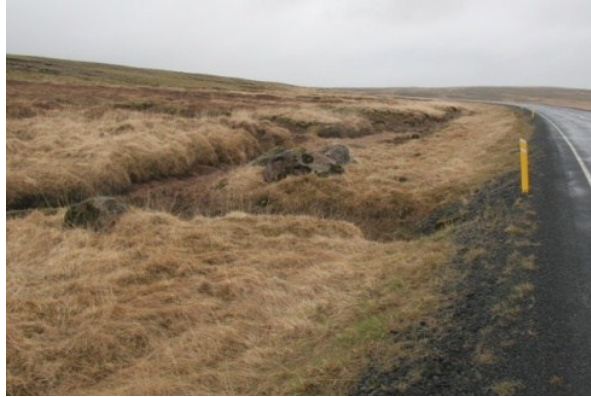
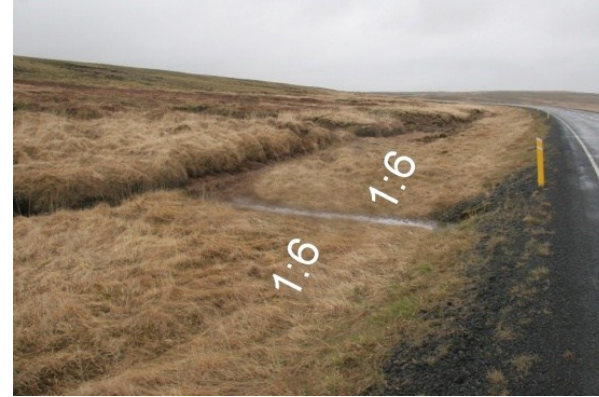
Fyrir og eftir að skurðflái við ræsaenda hefur verið lagaður og grjót fjarlægt

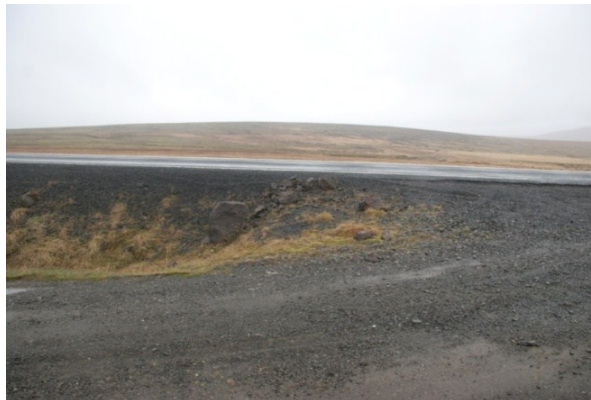
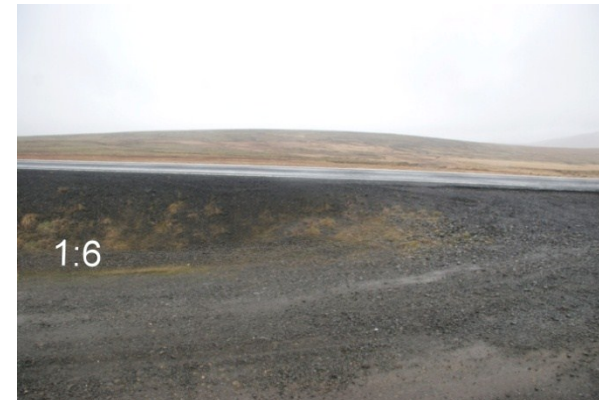
Fyrir og eftir að flái við vegamót hefur verið lagaður og grjót fjarlægt

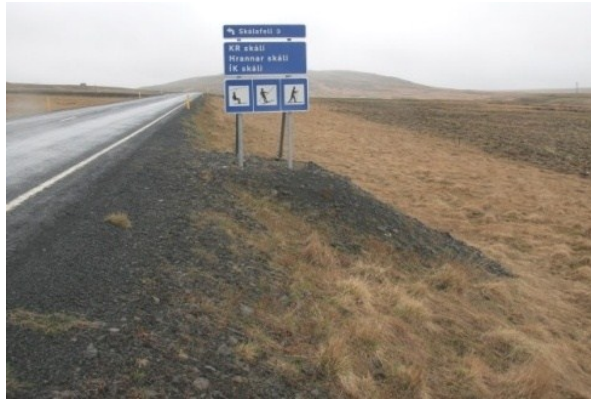
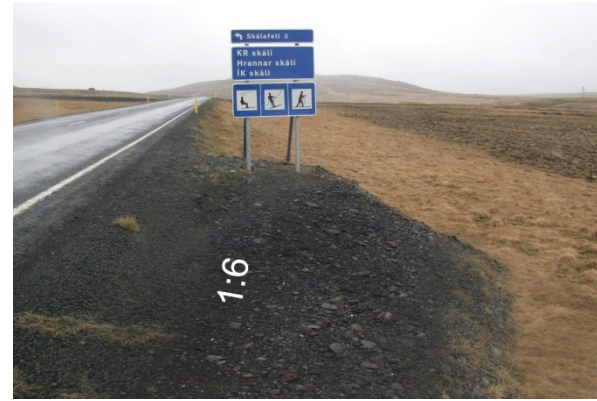
Fyrir og eftir að flái við skiltapúða hefur verið lagaður

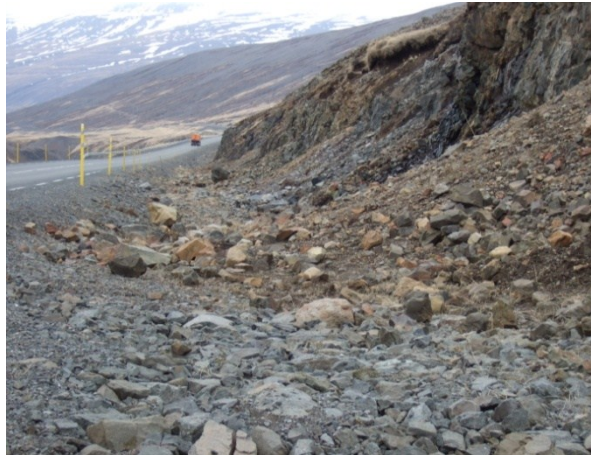
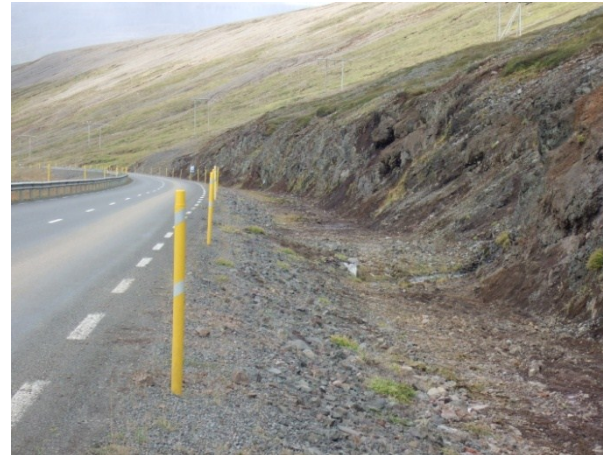
Fyrir og eftir að grjót sem hefur hrunið í skeringu hefur verið fjarlæggt

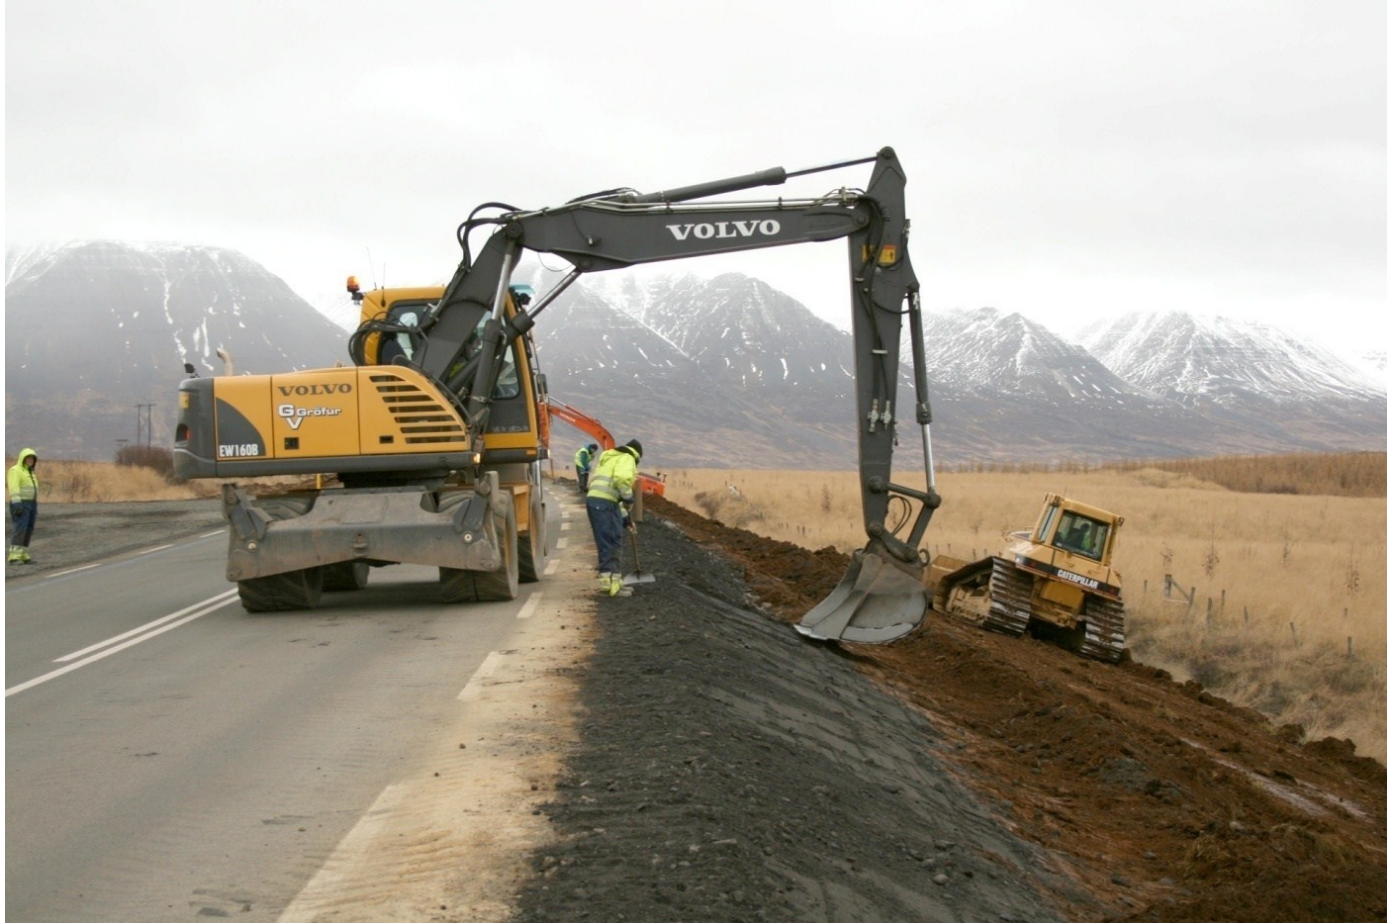
Hringvegur á Moldhaugahálsi norðan Akureyrar, þarna er verið að keyra utan á fláa til að draga úr bratta
