VEGAGERÐIN

Línuhönnun
verkfræðistofa

Vindur og umferðaröryggi

September 2004

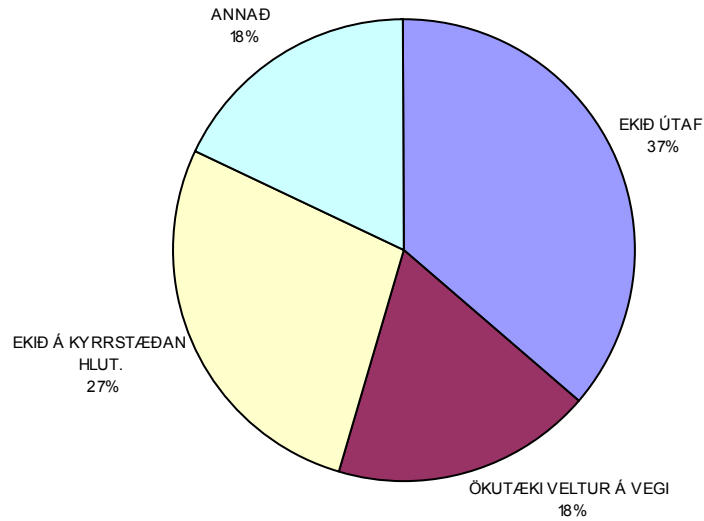
MYND 3

Flest óhöpp urðu með þeim hætti að bílstjóri missti stjórn á bifreið sinni. Athygli vekur að einungis ein bifreið átti þátt í hverju óhappi fyrir sig, þ.e. aldrei var um árekstur tveggja bifreiða að ræða. Mynd 3 sýnir með hvaða hætti óhöppin urðu.

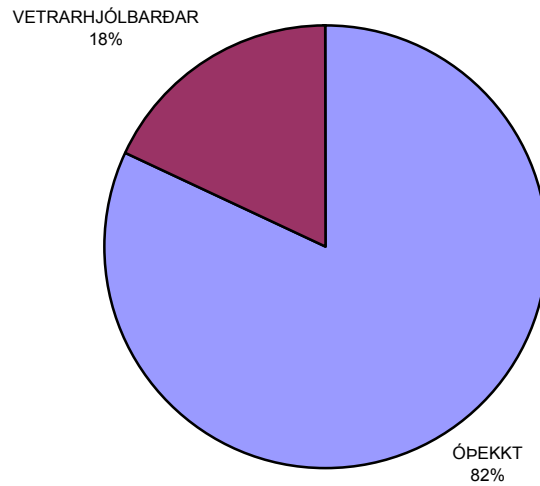
MYND 7

Einungis í tveimur tilfellum hefur tegund hjólbarða verið tilgreind. Tvær bifreiðir eru skráðar hafa verið á vetrarhjólbörðum en ekkert er vitað um hjólbarða hinna 9 bifreiðanna.

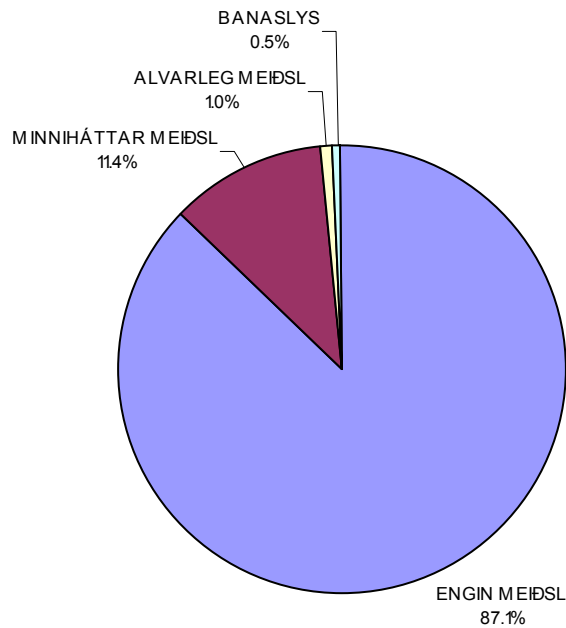
MYND 8

Í þessum kafla eru skoðuð 210 dreifbýlisóhöpp á árunum 2000 - 2003. Þetta eru óhöpp þar sem sérstaklega er tilgreint í gagnagrunni að bifreið hafi fokið eða tilgreint að stormur hafi geisað. Almennt voru þessi óhöpp minniháttar. Mynd 8 sýnir alvarleika óhappanna.

1 óhapp var banaslys og 2 höfðu í för með sér alvarleg meiðsl á fólki. 24 óhöpp höfðu í för með sér minniháttar meiðsl á fólki en í 183 tilfellum meiddist enginn.

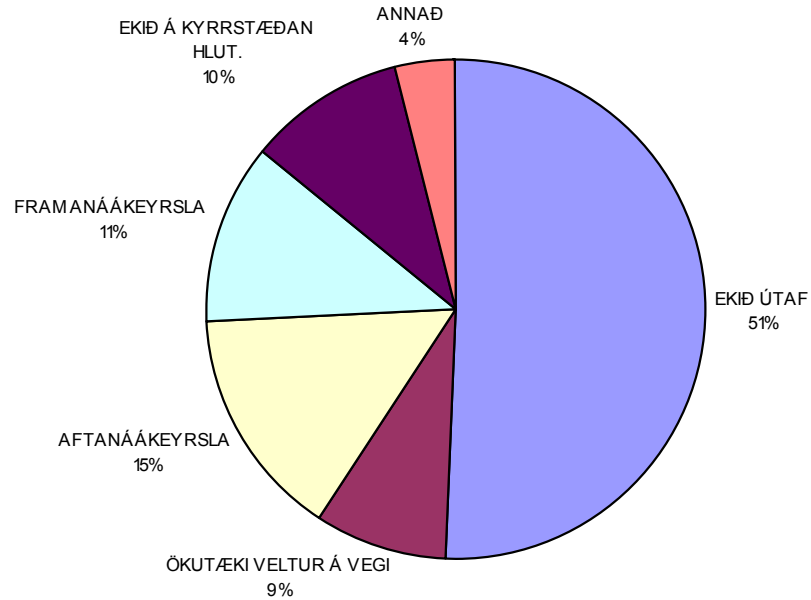
MYND 10

Langsamlega flest óhöppin urðu með þeim hætti að ökutæki var ekið út fyrir veg. Mynd 10 sýnir með hvaða hætti óhöppin urðu.

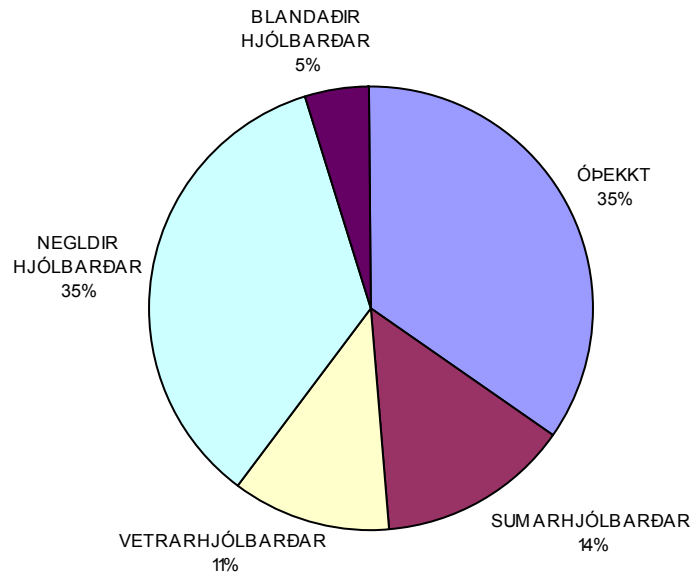
MYND 18

Líkt og í þéttbýli er skráningu á hjólbörðum mjög ábatavant. Rúmlega þriðja hver bifreið er ekki skráð m.t.t. hjólbarða. Mynd 18 sýnir hjólbarða þeirra bifreiða sem ollu óhappi.

Stærstur hluti bifreiða var búinn negldum hjólbörðum sem er í samræmi við að flest óhöppin voru á veturna. Sá hlutur sem búinn var vetrarhjólörðum er einnig verulegur.

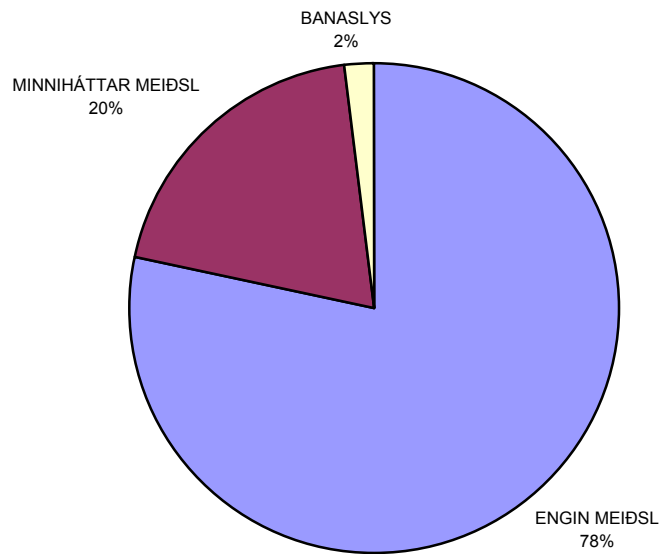
MYND 19

Þau dreifbýlisóhöpp, þar sem skráð er að bifreið hafi fokið, verða skoðuð í þessum kafla. Á árunum 2000 - 2003 er í 51 tilfalli skráð að vindur hafi hrifsað í bifreið. Mynd 19 sýnir alvarleika þessara óhappa.

Almennt voru þessi óhöpp að mestu eignatjón. 1 óhapp var þó banaslys, 10 óhöpp voru minniháttar og í 40 tilfellum voru engin meiðsl á fólki.

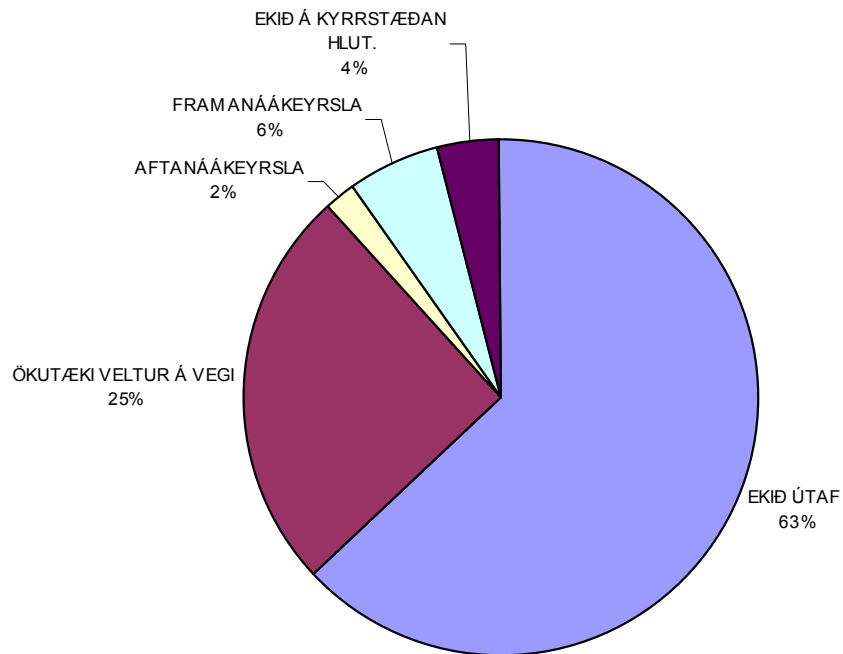
MYND 21

Langsamlega flest óhöppin urðu með þeim hætti að ökutæki var ekið út fyrir veg. Mynd 21 sýnir með hvaða hætti óhöppin urðu.

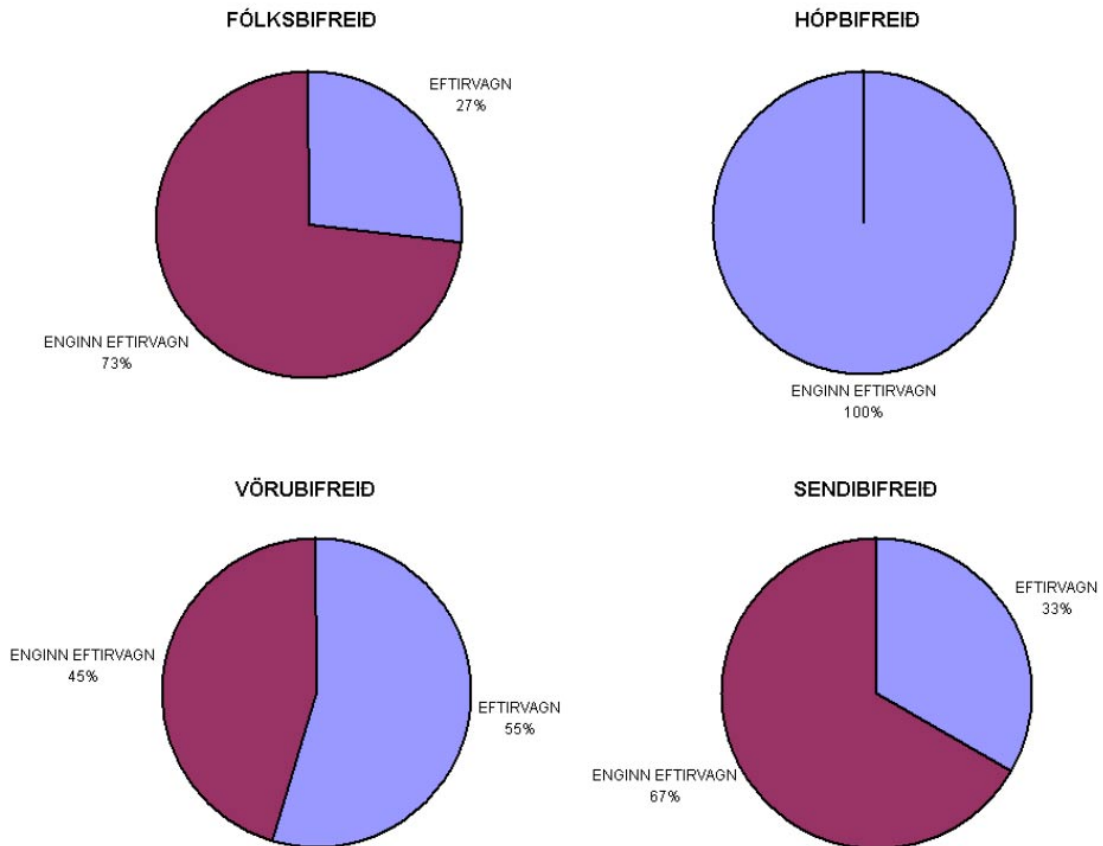
MYND 24

Eðlilegt er að áætla að minna en 10% fólksbifreiða á vegum dreifbýlis dragi eftirvagn og er það hlutfall sennilega of rúmt. Hátt hlutfall fólksbifreiða, sem dró eftirvagn skv. mynd 24, styður þá kenningu að eftirvagnar magni hættu af vindi. Það sama má segja um hátt hlutfall eftirvagna hjá vörubifreiðum og sendibifreiðum. Meira en helmingur vörubifreiða, sem ollu óhappi, drógu eftirvagn og um þriðja hver sendibifreið. Þetta háa hlutfall er varla í samræmi við magn eftirvagna á vegum dreifbýlis.

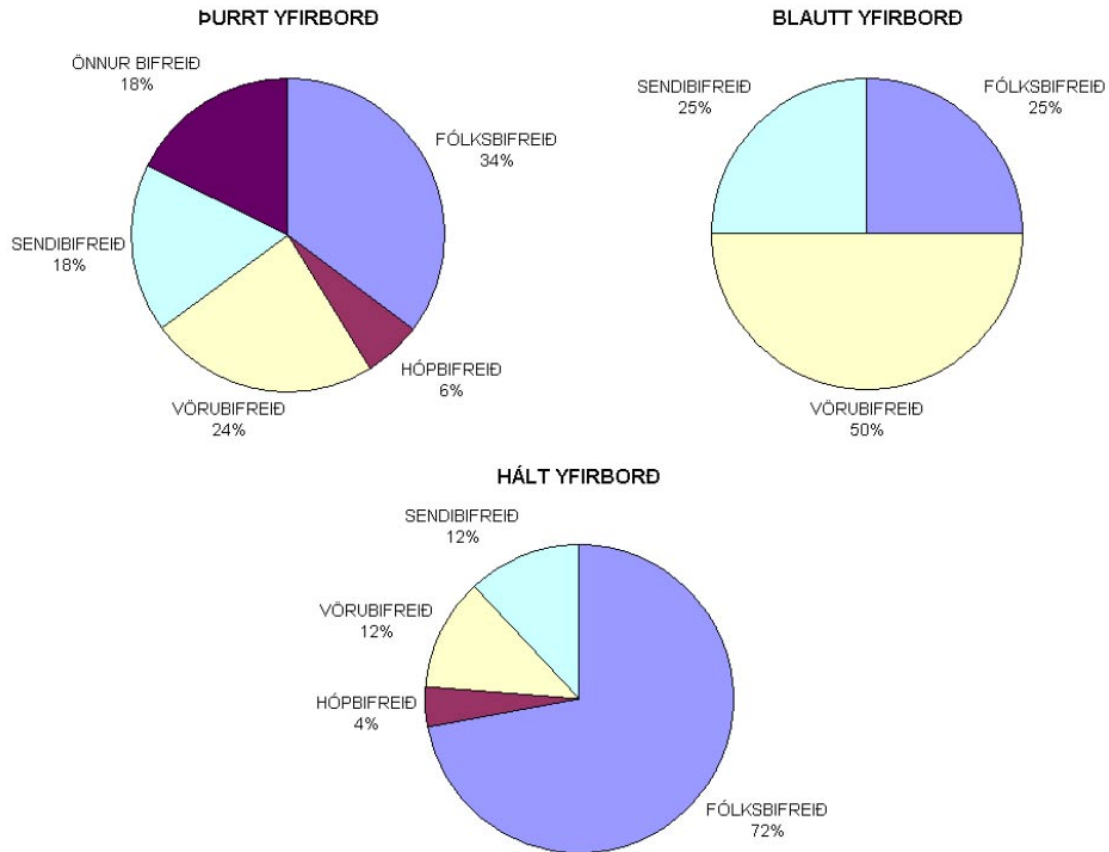
MYND 28

Athygli vekur að hlutur fólksbifreiða er áberandi meiri í hálfu en þurrki eða bleytu. Þetta mætti skýra með því að fólksbifreiðir eru almennt léttari en hópbifreiðir, vörubifreiðir og sendibifreiðir og því í meiri hættu sökum vinds. Einnig má ætla að stærri bifreiðir séu e.t.v. betur búnar, á betri hjólbörðum og oftast með atvinnubílstjóra. Einnig vekur athygli hátt hlutfall vörubifreiða í bleytu. Af 8 óhöppum sem voru í bleytu voru 4 af sökum vörubíla.

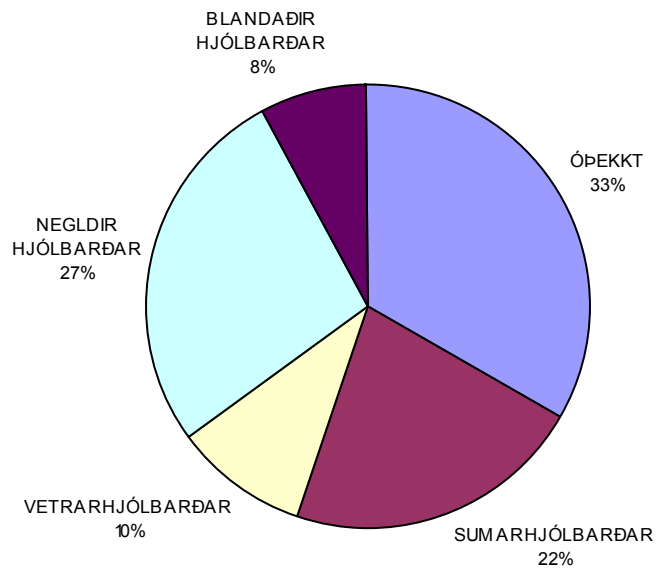
MYND 29

Líkt og í þéttbýli er skráningu á hjólbörðum mjög ábatavant. Um þriðja hver bifreið er ekki skráð m.t.t. hjólbarða. Mynd 29 sýnir hjólbarða þeirra bifreiða sem öllu óhappi.

Hátt hlutfall negldra hjólbarða og vetrahjólbarða er í samræmi við að flest óhöppin voru á veturna.
