Fínefni í malarslitlög

Nokkrir grunneiginleikar steinefna
og áhrif þeirra á gæði malarslitlaga

Fínefni í malarslitolög - lokaskýrsla -

BUSL - samstarf um rannsókn- og þróunar- verkefni í vega- og gatnagerð	Skýrsla númer: E-44
Vegagerðin , Borgartúni 7, 105 Reykjavík sími: 522 1000 Borgarverkfræðingurinn í Reykjavík , Skúlatúni 2, 105 Reykjavík sími: 563 2300 Rannsóknastofnun byggingariðnaðarins , Rb-Keldnaholti, 112 Reykjavík sími: 570 7300 Verkfræðideild HÍ , Hjarðarhaga 2-6, 107 Reykjavík sími: 525 4645	Dagsetning: Ágúst 2004 Heiti verkefnis: Fínefni í malarslitlög
Höfundar: Ásbjörn Jóhannesson, Gunnar Bjarnason, Pétur Pétursson og Þórir Ingason	Verkefnið kostað af: Rannsókn- og þróunarsjóði Vegagerðarinnar
Verkefnishópur: Ásbjörn Jóhannesson, Gunnar Bjarnason, Pétur Pétursson og Þórir Ingason	
Heiti skýrslu: Fínefni í malarslitlög – Nokkrir grunneiginleikar steinefna og áhrif þeirra á gæði malarslitlaga	
Ágrip (markmið, aðferðir, niðurstöður):	
<p>Viðhaldskostnaður á malarslitlögum og aksturseiginleikar þeirra fara að verulegu leyti eftir efnisgæðum slitlaganna. Í þessari skýrslu er fjallað um æskilega eiginleika efnis í malarslitlög. Þar eru rakin ýmis atriði sem almennt eru

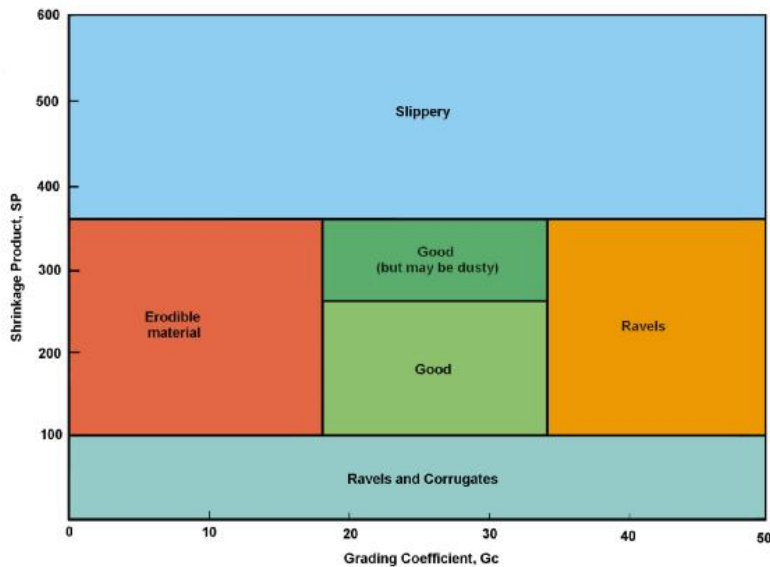
Mynd 3.1: Eiginleikar malarslitlaga sem fall af tveim efniseiginleikum, SP og Gc. SP er skilgreint sem margfeldi rýmunarstuðuls (LS) og hundraðshluta efnis sem er smærri en 425 μ m en Gc er skilgreint sem $(P_{26,5}-P_{2,0}) \cdot (P_{4,75})/100$, þar sem P táknar hundraðshluta efnis smærri (í mm) en talan sem fer á eftir [IFG 2004].

Mynd 7.1: Líklegir eiginleikar íslenskra malarslitlagsefna samkvæmt suður-afrísku flokkunarkerfi. Rauðir deplar tákna malarslitlagsefni sem fengu einkunn 6 eða meira í samræmdu gæðamati, bláir tíglar tákna malarslitlagsefni sem fengu einkunnina 5 eða minna. Um SP og Gc, sjá skýringar við mynd 3.1.

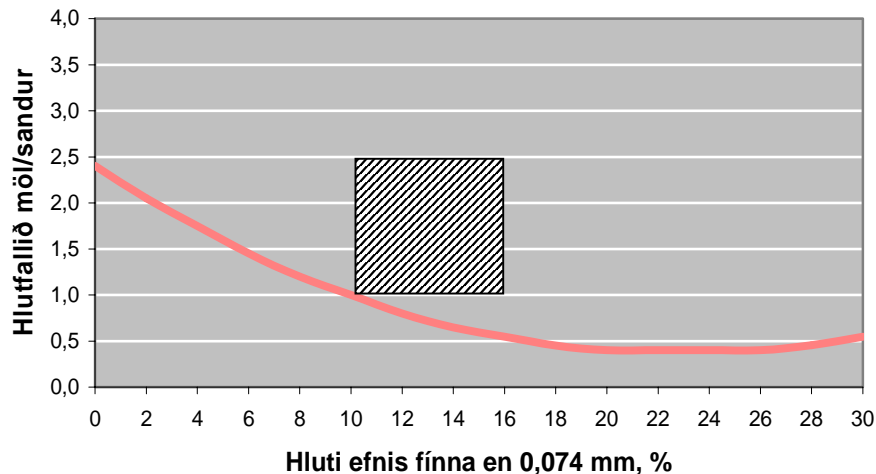
Mynd 4.1: Heppileg samsetning leirblandaðra malarslitlaga. Gott malarslitlagsefni lendir ofan línunnar og helst innan ferhyrningsins. Með sandi er átt við efni sem er smærra en 4,75 mm [FUG 1982].

Á árunum 1977-1982 var unnið að rannsóknum á malarslitlögum á Norðurlöndum að frumkvæði Norrænu ráðherranefndarinnar undir heitinu FÖRBÄTTRING OCH UNDERHÅLL AV GRUSVÄGAR (FUG). Þar var reyndar ekki gert ráð fyrir athugun á efniseiginleikum malarslitlaga og áhrifum þeirra á endingu, en í minnisblaði frá hluta íslensku rannsókna [FUG 1982] er sagt stuttlega frá reynslu af malarslitlögum sem gerð eru úr framhlaupi í fjöllum þar sem leirlög eru áberandi. Slík framhlaup finnast víða á landinu í eldri berglögum og leirinn er talinn vera leifar af jarðvegi eða eldfjallaösku sem hefur orðið á milli hraunlaga og hefur að hluta til ummyndast í leir. Malarslitlög af þessu tagi eru viðkvæm fyrir langvarandi úrkomu strax eftir útlögn, þá vaðast þau upp og verða slæm yfirferðar. Nái þau hinsvegar að setjast, þurfa þau lítið viðhald, halda vel raka og missa ekki burðarþol þrátt fyrir langvarandi úrkomu. Þegar best lætur þarf ekki að rykbinda slitlög af þessu tagi, mölburðartíðnin minnkar um helming og heflunartíðnin er aðeins fimmtungur af því sem annars er venjulegt. Um efniseiginleika þessara slitlaga er lítið vitað, þó er talið heppilegt að hlutfalli malar og sands annars vegar og hluta fínefnis ($<75 \mu\text{m}$) hinsvegar sé þannig hátt að punktar sem einkenna slitlagsefnið á þennan hátt lendi ofan línunnar og helst innan ferhyrningsins á mynd 4.1.

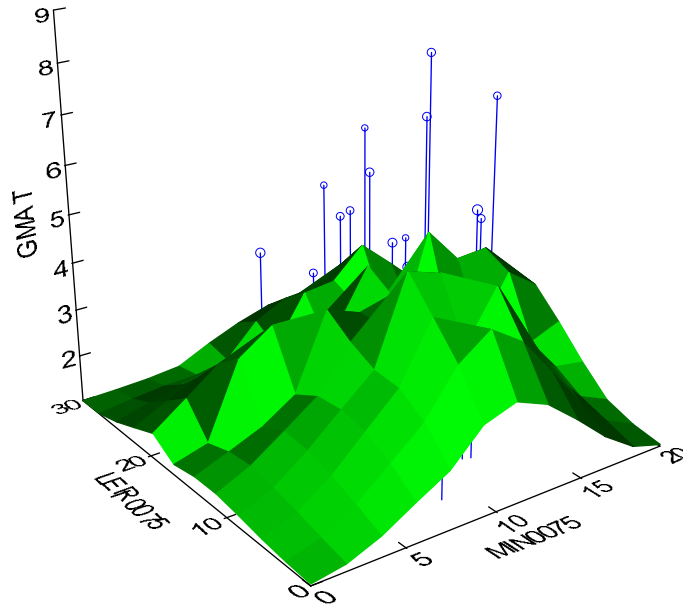
Mynd 6.2. Svarflötur gæðamats (GMAT) sem fall af tveim skýribreytum, MIN075 (hlutfall efnis smærra en 75 μm) og LEIR075 (hlutfall leirs af efnis smærra en 75 μm). Títuprjónshausarnir tákna niðurstöðu gæðamats, hluti þeirra er í hvarfi undir svarfletinum eða bak við hann.

Mynd 6.2 sýnir hvernig gæðamat breytist sem fall af tveim efniseiginleikum, hlutfalli efnis smærra en 75 μm (MIN0075) og hlutfalli leirs af efni smærra en 75 μm (LEIR0075). Myndin er fróðleg að því leyti að hún gefur í skyn að svarflöturinn sé kúptur en ekki flatur eins og líkanið gerir ráð fyrir og það er út af fyrir sig í samræmi við reynslu, sbr. kafla 2.1. *Ef gengið er út frá að samræmt gæðamat gefi rétta mynd af malarslitlögum sýnist heppilegast af myndinni að dæma að hlutfall efnis smærra en 75 μm sé 10-18 % eða þar um bil og hlutfall leirs af efni smærra en 75 μm á bilinu 10-25 % eða svo. Hins vegar er þessi tilhneiging hjá svarfletinum ekki nægilega afgerandi til þess að hægt sé að stilla upp líkani með kúptum svarfleti í líkingu við þann sem myndin gefur til kynna.*

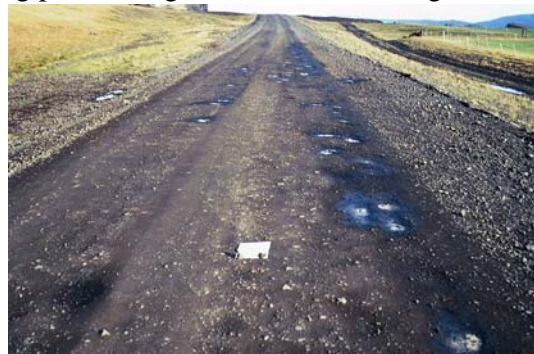
Mynd 31 a Malarslitlag frá Hagaflötum

Náman er á keilu sem er niður undan gili vestan við Gaukshöfða. Í námunni er mjög breytilegt efni sem er víða nokkuð hrein burðarlagismöl, en inn á milli er hún talsvert moldarblönduð. Malarslitlagsefnið var unnið neðarlega á keilunni, niður undir Þjórsá. Efnið er malað á 19 mm sigti. **Mynd 32** (óbirt) er tekin af námunni. Þetta efni var malað fyrir um 4 árum og þá ekið í veginn. Efnið er rykbundið með kalsíumklóríði á hverju ári. Á veginum hafa verið miklir þungaflutningar með vikur. Mikil rykmyndun er í þessu efni þegar það er ekki rykbundið. Vegurinn var heflaður viku fyrir þessa skoðun. Slitlagið er orðið mjög þunnt á veginum og skín víða í burðarlagið undir, en yfirborðið á þeim stöðum þar sem hann afvatnar sig er ekki mjög holótt, en mjög holótt í lægðum þar sem hann afvatnar sig illa. **Mynd 31a** er tekin af veginum. Þetta efni fær einkunnina 3, en nokkuð erfitt er að dæma það, þar sem það er orðið mjög þunnt á veginum. Einkunnin er gefin með tilliti til þess hversu miklar holur eru þarna þó einungis sé vika liðin frá heflun og að þetta efni virðist engan veginn standa sig ef það er ekki rykbundið. Nýbúið er að leggja þetta efni á veginn að Skaftholti, en þar er það ekki rykbundið. Nokkrar holur virðast hafa myndast í veginum og nokkur röst á miðjunni af lausamöl. Efnið dugar þó ágætlega í heimreið að sveitabæ. Efnið var lagt út í 10-15 sm þykkt.

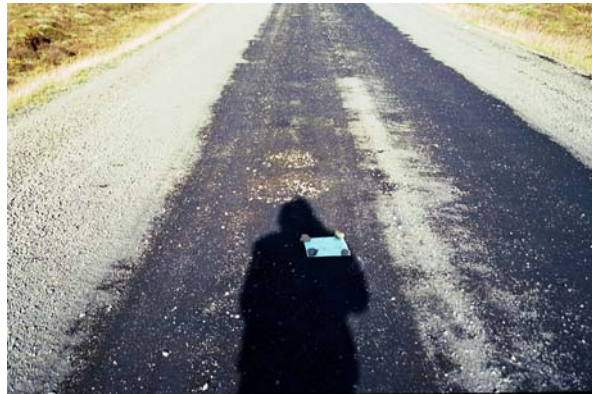
Mynd 33 a Malarslitlag frá Syðri-Brúarnámu

láta fyrstu heflun með rykbindingu endast fram á mitt sumar. Vegurinn var heflaður tæpum hálfum mánuði fyrir þessa skoðun. Talsverð lausamaldreif er á yfirborði á miðju og í köntum. Hins vegar eru hjólförin í ágætis standi, allavega þar sem þau eru vel afvötnuð svo sem brekkunni fyrir ofan Steingrímsstöð. Þó eru í brekkunni nokkrar holur í slitlaginu. Þegar kemur upp á brekkubrúnina þar sem vegurinn er ver afvatnaður er talsvert mikið um holur. Mjög mikil þungaumferð var á þessum vegi við akstur á malaða efninu úr Miðfelli, en enginn slíkur akstur hefur átt sér stað síðan hann var heflaður síðast. Holurnar á veginum eru ekki margar og er yfirborðið ágætt inn á milli, en holurnar eru nokkuð krappar og djúpar þar sem þær eru. Gunnar Ólsen telur að þetta sé besta malarslitlagið í hans umdæmi. **Mynd 33a** er af veginum. Þetta efni fær einkunnina 4 og þá með tilliti til þess að það þarfnast góðrar rykbindingar með kalsíumklóríði á hverju ári til þess að vera gott, en með því móti er það ágætt. Efnið virðist hafa verið malað á 19 mm sigti. Syltin sem notuð er til íblöndunar er mjög sandrík.

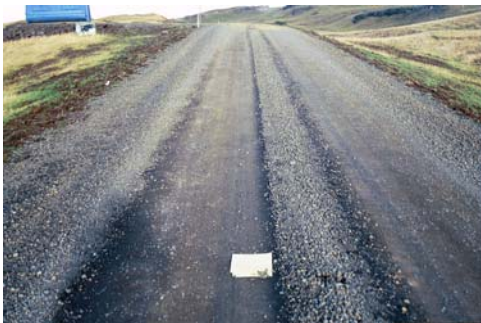
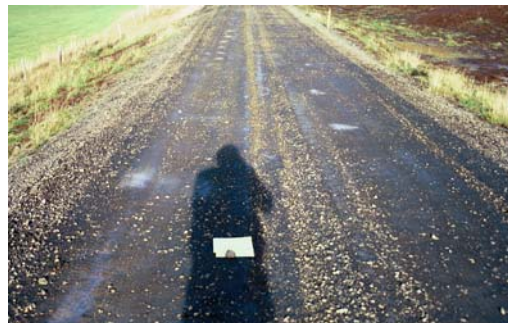
Mynd 28 a Malarslitlag frá Syðra- Langholti

Mynd 29 a Malarslitlag frá Syðra- Langholti

Um 2 ár eru síðan efnið var malað í námunni og 1 ár síðan efninu var ekið í veginn. Efnið er á Auðsholtsvegi og var hann heflaður daginn fyrir þessa athugun. Talsvert mikil lausamöl er því enn í veginum, en hjólför byrjuð að þjappast og á nokkrum stöðum eru grunnar holur. Holur hafa á þessum skamma tíma myndast í lautum, þar sem afvötnun er

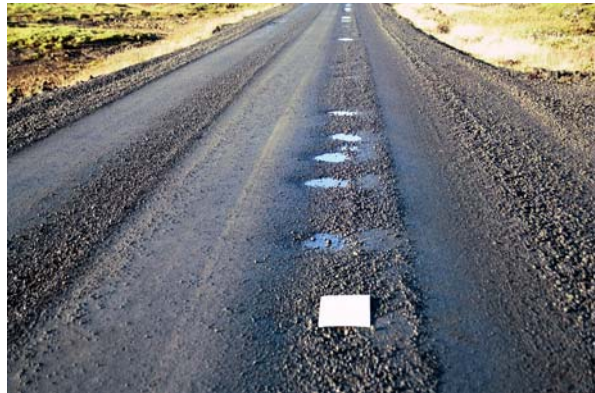
Mynd 35 a Malarslitlag frá Hlíðarendanámu

til að auka fínefni í efninu. **Mynd 36** (óbirt) er tekin í námunni. Efnið vill brotna talsvert upp og er talsvert rykmyndun í því. Það brotnar upp í rigningum í nokkuð krappar holur. Efnið er á Krísuvíkurveginum. Það þjappast nokkuð sæmilega í hjólförum, en mikil lausamöl er í röstum, bæði í kantinum og á miðjunni. **Mynd 35 a** er af veginum. Vegurinn var heflaður fyrir tæpri viku og eru hjólförin orðin nokkuð þjöppuð, en talsvert er af kröppum holum í slitlaginu. Niðurstaðan er sú að þetta slitlag fær einkunnina 2, með mögulegri hækkun. Ef einhverju ætti að breyta, þá væri það hækkun upp í 3. Líklega á efnið þó að halda þessari einkunn.

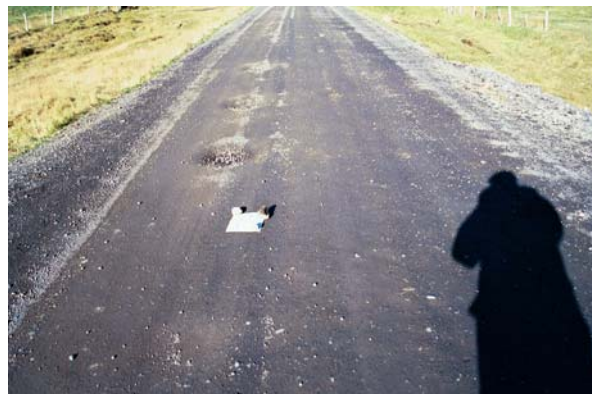
Mynd 19 a Malarslitlag frá Stíflisdalsnámu

Mynd 20 (óbirt) er af Stíflisdalsnámu. Þarna hefur verið opin náma frá því eftir 1960. Efnið sem sýnið var tekið af er líklega malað fyrir talsvert mörgum árum. Þetta efni er unnið úr sandríkum mel, sem virðist vera með fínsandi og líklega sylti inn á milli. Líklega er ekki mikill grófleiki í þessu efni. Efnið úr námunni er hugsanlega á vegkafla rétt framhjá námunni, en efnið er örugglega á Grafningsvegi og því er þeim kafla lýst

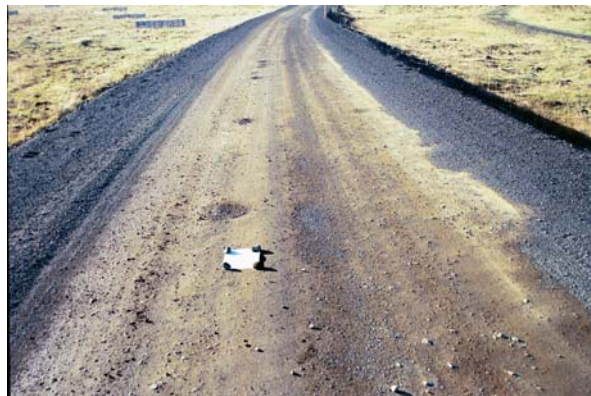
Mynd 18 a Malarslitlag frá Villingavatni

Hafravatnsvegi. Vegyfirborðið virðist vera mjög vel bundið og mjög lítið um lausamöl á yfirborðinu og nær ekkert um holur. Inn á milli hafa fínefnin vaðist lítilllega upp eftir miklar rigningar.

Skóðað er slitlag úr Bolöldum á Hafravatsvegi. Efnið er malað á 19 mm sigti. Um 1 mánuður er síðan þessu efni var ekið í veginn og hefur hann verið heflaður einu sinni síðan. Hann hefur ekki verið rykbundinn þar sem ekki hefur unnist tækifæri til þess, en annars er þessi vegur rykbundinn margsinnis á ári. Mikil umferð er á þessum vegi þar sem grjóttflutningarnir úr grjótnámi Reykjavíkur eru um þennan veg og auk þess Nesjavallaumferðin, bæði rútur og ferðamannaumferð. **Mynd 16a** er af Bolöldu-efninu á

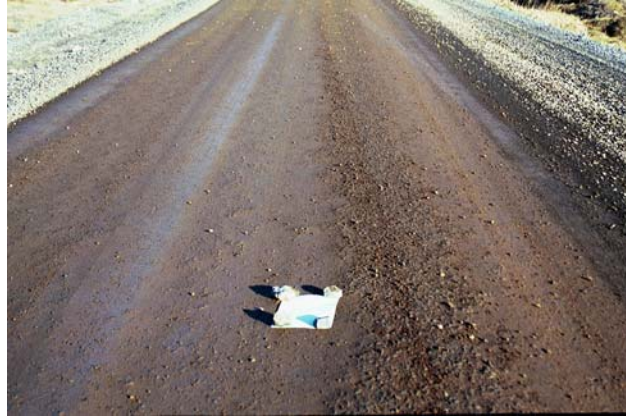
Mynd 16 a Malarslitlag frá Bolöldum

Þegar þessi lýsing er gerð er sérlega gott yfirborð á þessum vegi. Miðað við skoðun á yfirborðinu eins og það er núna lítur það mjög vel út. Eyvindi finnst þetta vera úrvals gott efni, en þó þannig að fínefnin eru nokkuð rokgyörn í efninu og það þolir ekki að þorna upp. Það er brúnleitur fínsandur og sylti í efninu sem er rokgyörn. **Myndir 15 og 14** eru teknar í Bolöldunámunni. **Mynd 14** (óbirt) sýnir vel stálið þar sem efnið er rípað úr. Þetta er bólstraberg, þar sem sumir bólstrarnir eru mjög fallega lagaðir. Talsvert mikil fínefni eru í sprungum inn á milli bólstranna. Efnið er unnið með því að mala það niður og blanda því saman við fínefni úr botni námunnar sem hefur borist þar inn með læk sem rennur um þetta svæði. Til umræðu er að gefa þessu efni einkunn á bilinu 5 - 6, enda metur Eyvindur það svo að þetta efni sé besta efnið af þeim sem við höfum verið að skoða, en athuga þarf þessa einkunnargjöf þó betur vegna þess að Bolölduefnið hafði fengið lakari einkunn í fyrra mati og þarf því að fara betur ofan í þetta mál. Fara þarf vel yfir hvort þetta sé e.t.v. of há einkunn fyrir Bolöldur og miðað við fyrri einkunnargjöf, virðist sem þetta efni ætti allavega að lækka ofan í 5, en Eyvindur vill meina að þetta sé betra efni en hin. Það sem gerir matið á efnunum í Reykjanesumdæmi erfiðara en mat á efni úr öðrum umdæmum er hvað Reyknesingar virðast rykbinda þessa vegi mikið og þá með kalsíumklóríði og jafnvel oft á ári.

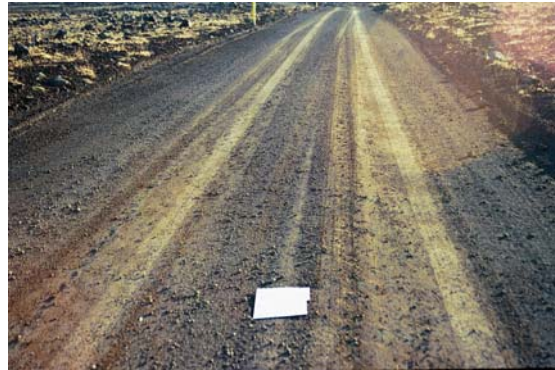
Mynd 3a Malarslittlag frá Sýrfellsdrögum

Mynd 4 (óbirt) er tekin af námunni. Efnið er malað úr hrauni og eru fínefni og mold af yfirborði möluð með. Talsvert er af rauðleitu gjalli inn á milli. Efnið úr námunni er á Nesvegi og reynist ágætlega á þessum vegi sem hefur litla umferð. Vegurinn var heflaður fyrir 2 mánuðum. Efnið er ekki rykbundið. Vegurinn er annars heflaður hálfsmánaðarlega yfir sumarið. Talsverð lausamöl er í yfirborðinu en vegyfirborðið er nokkuð gott víðast hvar og er vegurinn ekki holóttur. Þetta er nokkuð niðurgrafinn vegur, þannig að ekki er auðvelt að forma á hann rishalla. Hjólför eru þokkalega þjöppuð víðast hvar.

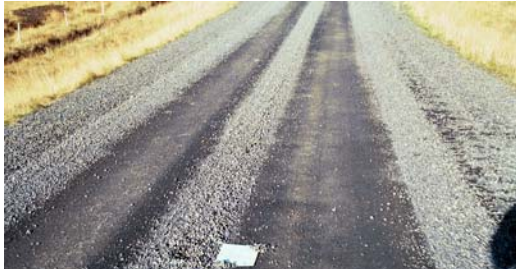
Mynd 24 a Malarslitlag frá Laxá í Hækingsdal

Gerð var tilraun á Kjósarskarðsvegi með það að nota mismunandi fínt malað efni og voru mörkin við 12, 14, 16 og 19 mm. Efnið var tekið bæði við Laxárberg og Hækingsdal og var niðurstaðan í grófum dráttum sú að mönnum virtist sem 14 mm efnið reyndist einna best. Þetta efni hefur reynst hafa lítinn binding og þarf því að rykbinda það. Efnið hefur verið rykbundið 2-3var sinnum á ári með kalsíumklóríði en samt er á veginum talsvert mikil lausamöl á miðjunni og í köntunum. Hins vegar er vegurinn ekki holóttur, nema á fáum stöðum. Um hálfur mánuður er síðan vegurinn var heflaður og borið ofan í hann. Reynslan hefur verið sú að þegar efnið er malað smærra þá myndast meira fínefni við mölunina og þá batnar efnið. Sýnið sem var sent í rannsókn er 19 mm efni, en þannig efni er hvergi í veginum núna. Núna er eingöngu fínna malað efni í veginum. Efnið er aðallega rykbundið upp fyrir Vindás, þannig að það efni sem kennt er við Laxá í Hækingsdal er ekki rykbundið nema einstöku sinnum. Talsverð lausamöl er á veginum og rýkur talsvert úr efninu á þessu órykbundna svæði. **Mynd 26a** er af Eyrarfjallsvegi,

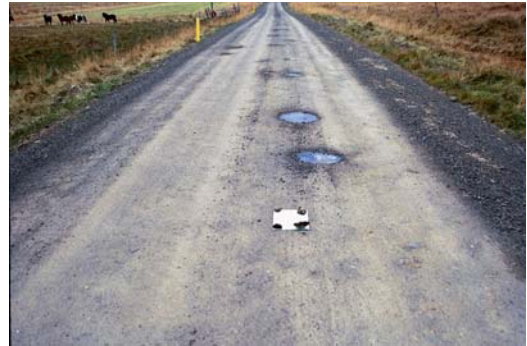
Mynd 26 a Malarslitlag frá Laxá í Hækingsdal

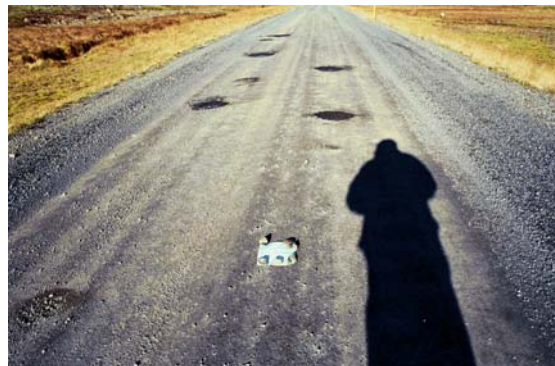
Mynd 22 a Malarslitlag (16 mm) frá Laxárbergi

Mynd 21 a var tekin á Kjósarskarðsvegi af Laxárbergsefninu af 19 mm efni, þannig að fyrri myndin er örugglega af 16 mm efni eða hugsanlega fínna en það. Mikill munur er á yfirborði veganna á þessum 2 stöðum, þar sem mun meira er af grófri lausamöl á veginum þar sem 19 mm efnið er og það er talsvert mikil röst, bæði á miðju og í köntum. Minna en þrjár vikur eru síðan þetta 19 mm efni var lagt, þannig að ekki er víst að það hafi náð að þjappast alveg. Þjöppunin er nokkuð góð í hjólförum. Íhuga má hvort einkunnar mismunur gæti verið meiri en 1 á 19 mm efni og fínna möluðu efni. Mönnum ber ekki alveg saman um það hvort 14 mm eða 16 mm efni hafi reynst best. **Mynd 21 a** er af veginum milli Stíflisdalsnáunnar og Þingvallavegar.

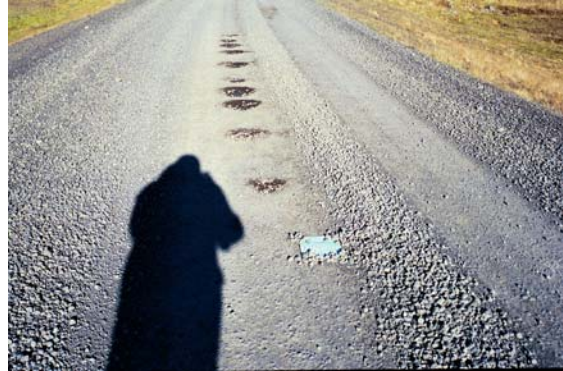
Mynd 21 a Malarslitlag (19 mm) frá Laxárbergi

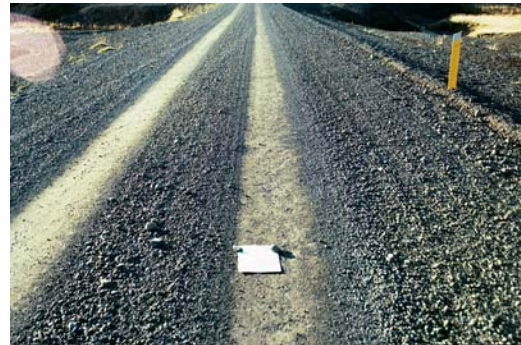
Mynd 12 a Malarslitlag frá Norðurreykjum

eingöngu salt á Vesturlandi í rykbindingu, nema um hlaðið á sveitabæjum. **Mynd 13** (óbirt) er af námunni við Norðurreyki, en mölin sem er uppistaðan í þessu efni er hrein áreyrarmöl og sýltin er undir áreyrarmölinni. U.þ.b. vika er síðan vegurinn var heflaður síðast. Vegurinn er rykbundinn einu sinni á ári í júnímánuði, en hann er heflaður 6 sinnum á ári. Vegurinn mun hafa fengið minna viðhald í sumar en oft áður, þar sem það stendur til að byggja hann upp. Yfirborðið er þannig að hjólförin eru ágætlega þjöppuð en mikil lausamöl bæði á miðjunni og í köntunum. Ekki er mikið um holur á veginum, en á sumrin keyrist vegurinn öðruvísi. Þá er meira um að menn þurfi að mætast og þjappast þá bæði miðjan og kantarnir. Til viðbótar við áður nefnda rykbindingu, þá er vegurinn stundum rykbundinn með sjó. Það þarf að setja mikið af salti í þetta efni til þess að það komi að gagni og ef hann er ekki rykbundinn þá er mikið ryk á veginum. Slitlagið er orðið mjög þunnt á veginum og eru steinar úr burðarlaginu talsvert mikið á yfirborðinu í lausamölinni. Þetta efni er mjög viðkvæmt fyrir bleytu og verður holótt þar sem afvötnunin er ekki mjög góð. Niðurstaðan er að gefa þessu efni einkunnina 3 og ef það ætti að breyta einkunninni þá ætti frekar að lækka hana ofan í 2. **Mynd 12 a** er af Hálsasveitarvegi.

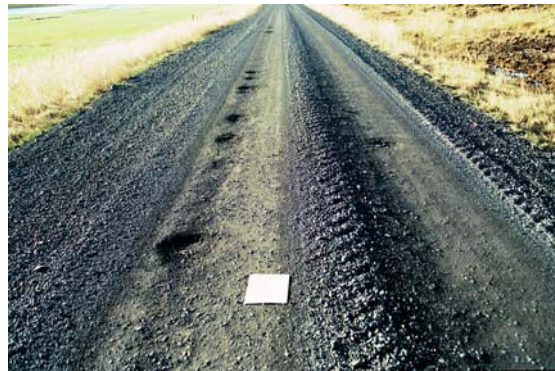
Mynd 11 a Malarslittlag frá Sámsstaðahöfða

Greinilegt er að þetta efni þolir illa vatn og eru miklar holur þar sem afvötnunin er lökust. Holurnar verða mun skarpari á rykbundnum vegum því þá er bindingin í yfirborðinu mun meiri og líkari því sem hún er á klæðingu. Af þessum sökum verða skarpar holur, þar sem þær myndast á annað borð.

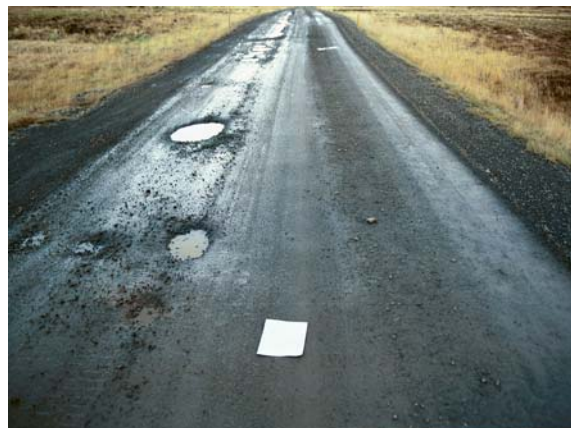
Mynd 8 a Malarslittlag frá Austurá

Mynd 9 (óbirt) er af námunni. Efnið er úr bökkum, sem eru norðan við Austurá, og er malað á 19 mm sigti. Einhverjum fínefnum annars staðar frá er blandað í efnið. Nokkur mold er þarna ofan á og er henni ýtt ofan af áður en efnið er tekið. Þetta virðist vera nokkuð gróft og talsvert fínefnaríkt efni. Skoðaður er kaflinn sunnan við Austurá, en þessu efni er ekið í veginn í þunnum lögum og þá frekar reynt að aka því oftar í veginn. Þetta efni hefur verið rykbundið með lítilsháttar af salti einu sinni á ári, innan við 2 tonn á km. Yfirborðið er mjög gott þar sem afvötnun er góð, en talsvert um holur þar sem afvötnun er lakari. Fremur lítið er um lausamöl á yfirborði og virðist efnið ná að þjappast nokkuð vel. Reynst hefur best að aka því á veginn í þunnum lögum, vegna þess að efnið er það

fínefnaríkt að það veðst upp í bleytu ef það er í þykkara lagi. Efnið vill þá skerast og koma hjólför í það. Þetta efni hefur reynst vel á þurrum tíma á sumrin, en er fljótt að vaðast upp í bleytu, sérstaklega ef það er heflað blautt.

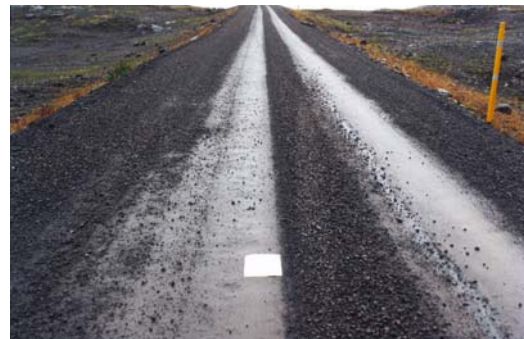
Mynd 9 b Malarslittlag frá Skápadal

mikil í þessu efni. **Mynd 8** (óbirt) er af haugnum og af námunni. Efnið er malað á ár-eyrum Skápadalsár og ekki blönduð neinum fínefnum. Hugsanlegt er að við síðustu heflun, þar sem efnið var ekki rykbundið, hafi fínefnin fokið eitthvað úr efninu. Nokkur aðskilnaður virðist hafa orðið í þessu efni og lausamaldreifin hefði átt að þjappast eitthvað meira, þrátt fyrir að umferðin leiti í hjólför. Sérstaklega vegna þess að vegurinn er í nokkurri breidd þarna. Þessu efni er gefin einkunnin 3 og er þá tekið mið af því að reynslan er sögð „góð“ af þessu efni. Líklega ætti þessi einkunn alls ekki að hækka og þá frekar að lækka. Það sem mönnum finnst vera mikill kostur við efnið frá Skápadal er, að þar sem vegurinn hefur mjög lágt burðarþol á Kleifaheiði, þá lagaði efnið burðarþolið nokkuð, þar sem þetta mun vera burðarmikið efni, með lítið af fínefnum. Vel kemur til álita að lækka einkunn Skápadals niður í 2.

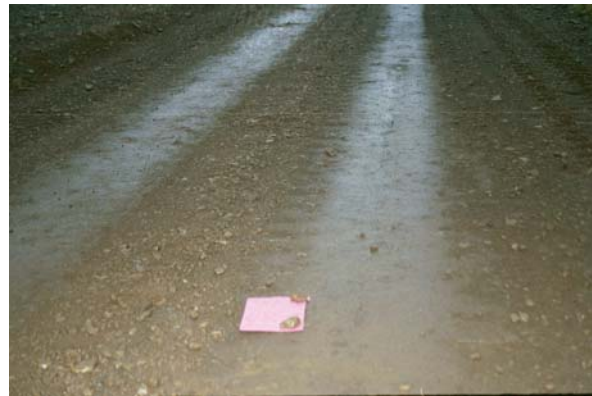
Mynd 28 b Malarslitlag frá Hafnardal

Efnið er í sjávarbökkum sem eru fremur lágt yfir núverandi sjávarmáli. Þarna stendur haugur sem virðist standa frekar brattur. Náman í Hafnardal er harpað efni, sandríkt og vantar í það fínefni. **Mynd 29** (óbirt) er af haugnum og melnum. Magnús Guðmundsson hefur ekki unnið með þetta efni fyrr en síðastliðið sumar, en þá heflaði hann veginn og rykbatt með sjó. Þrátt fyrir mjög litla umferð mun vegurinn hafa farið í þvottabretti og orðið mjög laus í sér fljótlega og verið laus í sér eftir heflunina. Vegurinn sem er skoðaður, Snæfjallastrandarvegur var heflaður þremur vikum áður. Það er mikil lausamöl í miðri röstinni og í köntum og er grjótstærð mjög mikil í þessari miðjuröst. Sums staðar er komið niður í burðarlagið. Vegurinn er með nokkru þvottabretti. Vegurinn er væntanlega skoðaður nokkurn veginn í því besta ástandi sem hann getur orðið í. Ekki er mikið um holur á veginum. Rétt eftir að vegurinn var heflaður fóru fjárflutningabílar eftir veginum og var þá raki mjög hagstæður í efninu og hafa því hjólför náð að þjappast nokkuð vel. Síðan hefur væntanlega verið lítil umferð á þessum vegi, þannig að hjólförin líta nokkuð vel út á veginum. Þetta efni hefur greinilega verið lagt á í þunnu lagi. Vegurinn er sums staðar nokkuð holóttur. **Mynd 28b** er tekin af Snæfjallastrandarvegi. Efnið virðist standa sig nokkuð vel á þessum umferðarlitla vegi. Þessi náma fær einkunnina 2.

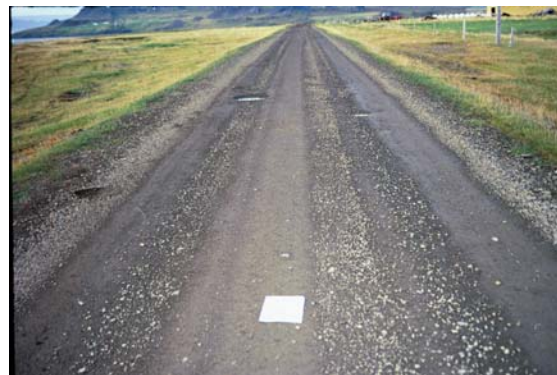
Mynd 2 b Malarslitlag frá Mýrartungumel

Mynd 3 (óbirt) er tekin af haugnum og námusvæðinu. Þetta eru sandbakkar sem eru talsvert neðan við árgil og gæti verið að þetta sé gamall framburður úr þessi árgili, en mögulegt er að þetta sé sjávarkambur. Efnið er sandríkt efni og virðist vera með fáa steina stærri en 5 sm. Efnið var malað. Greinilegt er á haugnum að hann er mjög sandríkur, en þó væntanlega með einhverjum fín-efnum, því efsti hlutinn af honum stendur nokkuð bratt. Efnið er í afleggjaranum að bænum Mýrartungu (**mynd 2 b**). Í veginum að Mýrartungu eru hjólförin nokkuð vel troðin, en mikil

lausamöl í köntum og á miðjunni. Vegurinn hefur ekki verið hefлаður síðan á síðasta ári. Hann er talsvert holóttur, en þó eru kaflar inn á milli sem eru ekki holóttir. Í brekkum er lítilsháttar úrrennsli. Nokkuð erfitt er að meta þennan veg, vegna þess hversu lítil umferð er á honum, en í hjólförum virðist efnið troðast nokkuð vel. Talsvert mikil lausamöl er á yfirborði og nokkuð um holur, þó ekki mikið. Mjólkurbíll keyrir þessa heimreið tvisvar í viku. Manni virðist að það sé allt of lítið af fínefnum í efninu, en að þau fínefni sem eru, ná að troðast nokkuð vel. Mönnum hefur fundist þetta vera lélegt malarslitlag og vilja ekki nota það sem axlaefni, af því að það bindist of illa. Niðurstaða er að gefa þessu efni einkunnina 2. Að sjá í veginum er þetta ekkert ósvipað Hvalskersefninu, þ.e.a.s. varðandi magn af lausamöl og hvernig hjólförin troðast og tel ég að þessi einkunn ætti ekki að lækka. Ég var frekar með í huga hvort mögulegt væri að þetta ætti að hækka um 1. Við Geiradalsá eru leirlög með dökkum leir. Theodór á Brekku minnir að efnið hafi verið sjóbleytt einu sinni í þessum vegi. Væntanlega er lítið brot í þessu efni. Ekki er ósennilegt að það verði tilflutningur á því litla fínefni, sem er í efninu, upp í yfirborðið og bindi það þannig í hjólförum.

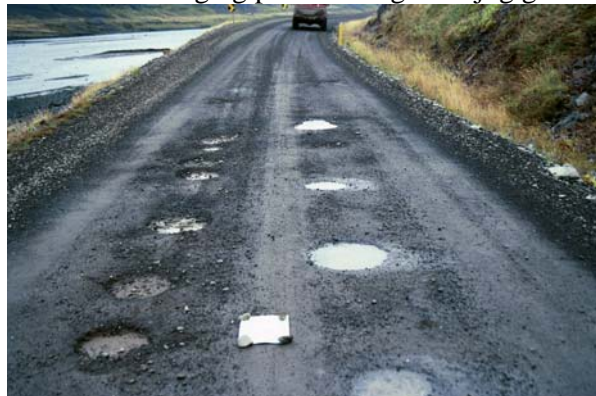
Mynd 4 b Malarslitlag frá Eiði

Mynd 4 b er af þessu efni á veginum í Skálmarfirði og er myndin tekin þannig að á neðri hluta myndarinnar er vegur með lélegri afvötnun og þar er vegurinn mjög holóttur, en ofar á myndinni sér upp í brekku, þar sem vegurinn afvatnar sig og þar er slitlagið í mjög góðu ástandi eftir hálfan mánuð og enga rykbindingu. Þar sem vegurinn er vel afvatnaður er lítilsháttar lausamaldreif á yfirborðinu, sérstaklega á miðjunni, en þar sem holur eru á annað borð eru þær margar og krappar. Matsatriði er hvort þetta efni á að fá einkunnina 2 eða 3. Það hvað yfirborðið er gott þar sem vegurinn er afvatnaður bendir til hærri einkunnar, en hins vegar hvað holurnar verða slæmar og margar svona fljótt veldur því að ég gef efninu einkunnina 2.

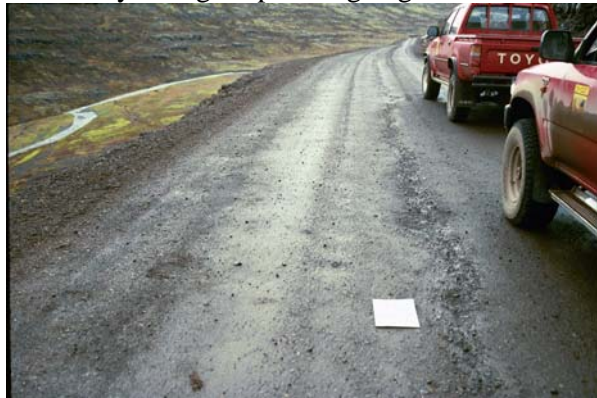
Mynd 14 b Malarslitlag frá Seljadalsvatni

Náman er unnin úr jökulruðningi uppi á Dynjandisheiði. Efnið virðist vera með mikið af lélegum steinefnum, mikið af ummynduðu basalti. Eitthvað er af rauðu millilagi í þessu efni. **Mynd 15** (óbirt) er af námunni, en enginn haugur er eftir í þessari námu. Þarna er ýtt ofan af urðinni fremur þunnu lagi enda er stutt á klöpp. Urðin virðist vera stórgrýtt,

en talsvert fínefnarík og virðist vera mikið af gjalli í efninu. Þetta malarslitlag var lagt á veginn árin '89 eða '90. Vegurinn er hefлаður tvisvar til þrisvar sinnum á ári og rykbundinn á vorin með salti. Fyrst á vorin eftir að snjó er mokað af veginum er efnið mjög uppvaðið og sporast mikið í bleytu. Efnið er orðið mjög þunnt í veginum. Vegurinn er nokkuð holóttur þar sem hann er illa afvatnaður, en í brekkum er hann með nokkuð góðu yfirborði víða. Ekki er mikil lausamaldreif á yfirborðinu og þar sem þykkt malarslitlagsins er einhver virðist yfirborðið vera ágætlega þjappað og bundið. Vegurinn var lagfærður með heflun rúmri viku fyrir þessa skoðun. Nokkuð víða skín í burðarlagið undir slitlaginu. Efnið var mjög gott fyrsta árið eftir að það var lagt í allt að 10 sm þykkt. Þetta efni var síðast notað og haugurinn kláraður á kafla neðan við Þverdalsá sunnan í Dýnjandisheiðinni og var það lagt á veginn 1994. Slitlagið neðan við Þverdalsá er nokkuð gott. Það er ekki mikið um holur þar í brekkunni, en slitlagið er nokkuð skorið af vatni. Þetta virðist vera mjög þunnt lag, vegna þess að það eru stórir steinar úr burðarlagi á yfirborðinu. Rásirnar eru mun dýpri heldur en rásirnar við Geldingadalsá. Vegurinn var hefлаður um mitt sumar og yfirborðið, þar sem ekki er vatnsskorið er með lítilli lausamaldreif á yfirborðinu og virðist vera ágætlega þjappað. Nokkur sanddreif er efst í yfirborðinu. Á vorin mun renna nokkuð mikið yfir veginn þarna og vegurinn rofnar stundum. Þetta getur haft áhrif, þannig að við slíkar aðstæður skemmist slitlagið. Það skolast úr því í miklum vatnagangi og er erfitt að blanda því saman aftur, þannig að fínefnið nýtist eins vel. **Mynd 14 b** er tekin af umræddu efni á veginum. Kristján verkstjóri á Patreksfirði er mjög hrifinn af þessu efni og telur að það leggist mjög vel og sé ágætis ending í því. Niðurstaðan er að gefa þessu efni einkunnina 4 með hugsanlegri hækkun.

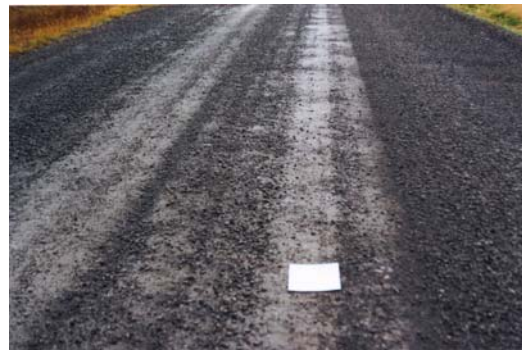
Mynd 17 b Malarslitlag frá Grjóteyri

Það virðist vera lítil bindingur í fínefninum í Grjóteyrarefninu og er mikil lausamaldreif á yfirborði, en steinefni eru talin sterk í þessu efni. Þetta efni er laust í sér en virðist ná einhverri þjöppun í hjólförum, en mikil lausamaldreif er á miðju og í köntum og einnig að hluta til í hjólförum. Rykbinding með salti hefur ekki dugað á þetta efni og hefur orðið að nota kalsúmklóríð. Vegurinn hefur verið hefлаður og rykbundinn á vorin, en vegna peningaskorts er ekki rykbundið aftur. Meðaltals heflun á þessum vegi er ein heflun á vorin og svo blettaheflun eftir það, þannig að í allt er hann yfirleitt hefлаður tvisvar sinnum yfir árið. Vegurinn var nýlega hefлаður með lagfæringarheflun og er því væntanlega mun meiri lausamaldreif á honum núna en fyrst eftir heflun og rykbindingu að vori.

Mynd 17 b var tekin af veginum, en þarna er vegurinn með blöndun af efni frá Geldingadalsá. Dreift var e.t.v. 4-5 bílum af efni frá Geldingadalsá, þannig að það er mjög lítið magn sem hefur farið úr þeirri námu í veginn,

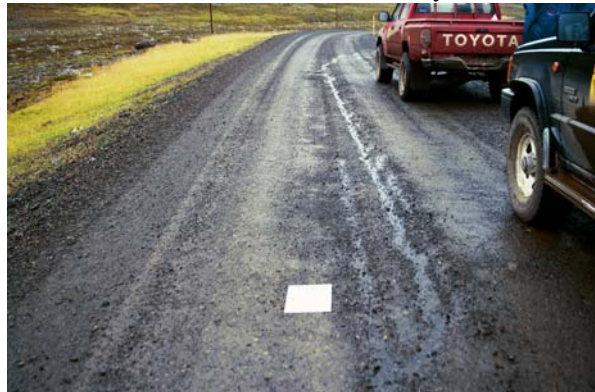
Mynd 19 b Malarslitlag frá Geldingadalsá

Mynd 19 b er af yfirborði vegarins, fremur neðarlega í brekkunum á mótis við námuna og þar sést að vegurinn ver sig ekki nema sæmilega gegn vatni sem rennur niður brekkuna, en slitlagið er lítið holótt í brekkunni, þar sem hann er ágætlega afvatnaður. Valið hefur verið að nota salt við rykbindinguna frekar en kalsíumklóríð vegna þess að vegurinn

verður sleipur og fínefnin vaðast upp með kalsíumklóríði. Á flata neðan við námuna er nýbúið að rífa veginn upp með hefli og er vegurinn blautur og eru fínefnin talsvert uppvaðin í veginum. Þetta er á flötum kafla á veginum sem hefur orðið holóttur vegna þess hve afvötnunin er lakari þar en í brekkunum. Umferð er lítil á þessum vegi og þungaumferð líklega mun minni en á Djúpveginum. Fremur lítil maldreif er víðast á yfirborði þessa vegar, en sums staðar lítillaga í miðjunni og í köntunum. Þetta malarslitlag mun vera eina malarslitlagið og eina náman þar sem hefur verið malað efni í malarslitlag í umdæmi Flateyrar í gegnum árin. **Mynd 18** (óbirt) sýnir námasvæðið. Menn hafa notast við óunnin efni í yfirborði vega á þessu svæði í gegnum árin að mestu leyti. Í góðri tíð á sumrin getur yfirborð þessa slitlags orðið mjög gott og mjög slétt og lítur út eins og malbik á yfirborði, en fyrst eftir heflun er þetta laust og sporað og dálítið uppvaðið. Þar sem afvötnunaraðstæður eru ekki góðar verður þetta slitlag holótt. Niðurstaðan er að gefa þessari námu einkunnina 5.

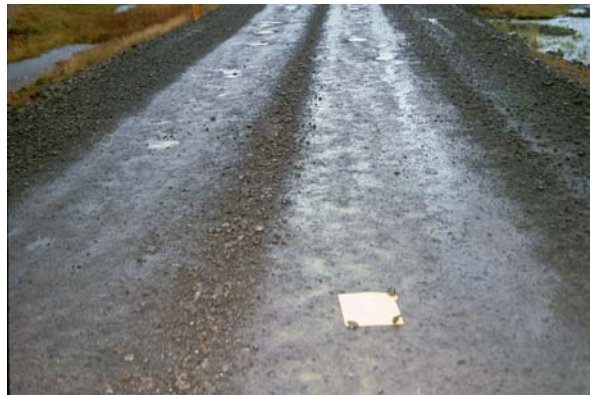
Mynd 26 b Malarslitlag frá Ísafjarðará

Slitlagið var lagt fyrir 4 árum og það er rykbundið eftir þörfum með sjó. Líklega er um hálfur mánuður síðan vegurinn var heflaður, en þegar þessi skoðun er gerð er vegurinn mjög blautur og líklega hefur rignt talsvert upp á síðkastið. Vegurinn er inn á milli mjög þokkalega góður og með lítið af holum, en nokkuð ríflóttur. Lausamalardreif er nokkur á

miðjunni og í köntunum, en hjólför eru breið og ágætlega þjöppuð. Inn á milli þar sem vegurinn er síður afvatnaður er nokkuð um holur, en almennt er þetta slitlag í mjög þokkalegu lagi. Nokkur þungaumferð er á veginum, þar sem 5-6 flutningabílar fara um veginn daglega. Segja má að yfirborðið sé nokkuð gott á löngum köflum, en holurnar eru í lægðum, eða í hæðarbrúnum þar sem afvötnun er léleg á flötum köflum. Náman er í nokkuð brattri keilu sem er upp af ósum Ísafjarðarár í hliðargili. Ekki eru sjáanleg rauð millilög í fjallinu sem gilið fellur um. Efsti hluti malarhaugsins stendur brattur, en með lausum skriðum neðst í honum. Ég gef þessari námu einkunnina 5 og ef eitthvað þá ætti einkunnin að hækka upp í 6 og þá m.a. sérstaklega með tilliti til þess hvað efnið virðist standa sig ágætlega þó einungis sé sjóbleytt. Um mánuður er síðan heflað var í Ísafirðinum. **Mynd 27** (óbirt) er af námunninni en **mynd 26 b** af veginum, en slitlagið er á Djúpvegi í Ísafirði milli Múla og Ísafjarðarár. Þar sem afvötnunaraðstæður eru lélegar á þessum vegi, er hann mikið holóttur og þéttar holur, en eins og áður segir er það einungis á stuttum köflum.

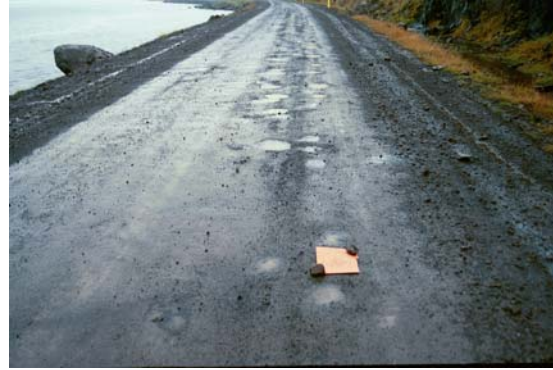
Mynd 25 b Malarslitlag frá Hvítanesi

einna verst, en jafnvel á þokkalega afvötnuðum svæðum er hann talsvert holóttur. Inn á milli er yfirborðið þó ágætt eða nokkuð gott og þar er áferðin ekkert ósvipuð áferðinni í Ísafirðinum á köflum sem eru á annað borð góðir, en mun meira er um holur á þessum vegi. **Mynd nr. 25 b** er tekin af veginum í Skötufirði. Inn á milli er dálítið þvottabretti á veginum. Áberandi er að þar sem afvötnunin er mjög góð er vegurinn með alveg ágætt yfirborð, enda er stutt síðan hann var heflaður. Námunni Hvítanesi er gefin einkunnin 3. Fremur lítil lausamaldreif er á yfirborðinu á þessum vegi og plúsarnir eru hvað vegurinn er með þokkalegu yfirborði þar sem hann virðist ná að afvatna sig. Mjög gott burðarlag er í veginum og gæti það verið hagstætt fyrir slitlagið. Vegurinn er mjög mikið holóttur á köflum. Efsti hlutinn úr sjávarkambi sem er þarna neðan vegar var notaður í burðarlag. Efnið sem hefur verið notað í mölun og hefur verið ýtt fram í námuna er jökulruðningur sem virðist hafa verið nokkuð stórgrýttur. **Mynd nr. 24** (óbirt) er af námunni þar sem ýtt hefur verið fram úr hlíðinni.

Slitlagið var lagt á kaflann í Skötufirði fyrir um 4 árum síðan. Áður fyrr var harpað í þessari námu, en þá voru allt of mikil fínefni í efninu og vantaði grjótt í efnið. Sú lögn sem hér er skoðuð var möluð á 19 mm sigti. Þetta efni er nokkuð rokgjarnt, ef það er ekki sjóborið, en tekur vel rykbindingu og hefur staðið sig ágætlega. Þó þolir það ekki mikil vatnsveður og vill þá verða holótt. Um hálfur mánuður er síðan vegurinn var heflaður. Í þessu efni eru fínefni sem eru rokgjörn í þurrki og hafa ekki reynst binda vel efnið í blautu veðri, né í þurru. Vegurinn er verulega holóttur á köflum þar sem afvötnunin er

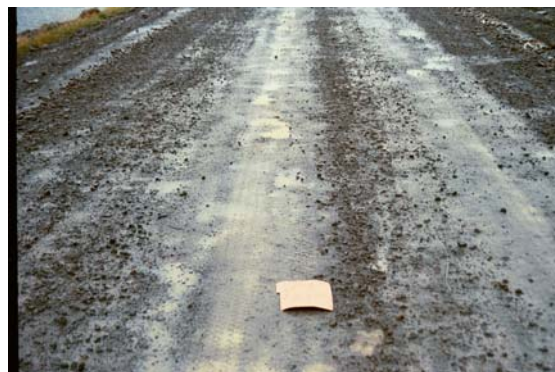
Mynd 22 b Malarslitlag frá Hestfjarðarkoti

Náman er á keilu niður undan bröttu gili sem rennur þvert á Hestfjarðará, nokkur hundruð metrum ofan við brú. Þetta er mjög bratt gil og sér maður í því rauð millilög í kletta-veggjunum. Efnið var malað á 19 mm sigti, en er orðið mjög þunnt í veginum og kemur mikið af steinum úr burðarlaginu upp í slitlagið. Þess vegna er mjög erfitt að meta gæði slitlagsins á veginum. Á síðasta ári var vegurinn djúpheflaður og grjóthreinsaður með grjóttínu og er því malarslitlagið sem maður sér í veginum orðið blandað burðarlaginu. Nokkrir dagar eru síðan þessi vegur var heflaður. Vegurinn er nokkuð holóttur, en ekki mjög mikið, en mikil grjótdreif er á yfirborðinu. Erfitt er að gefa þessu slitlagi einkunn, eingöngu með því að skoða yfirborðið og reiddi ég mig því á Kristinn Jónsson en hann telur þessa námu að gæðum vera mitt á milli Ísafjarðará og Hvítaness, en þó heldur nær Ísafjarðará og fær hún því einkunnina 4. Þessi vegur er á köflum talsvert holóttur og talsvert mikil maldreif í yfirborðinu. Þetta slitlag í Hestfirðinum hefur verið sjóbleytt, en upp á síðkastið hefur það verið rykbundið með kalsíumklóríði og eru tvær ástæður fyrir því að þetta efni hefur frekar verið rykbundið með kalsíumklóríði en Ísafjarðaráin. Annars vegar er ódýrara, vegna styttri fjarlægðar frá Ísafjarðarkaupstað, að rykbinda þetta efni. Sjóbleyting hefur reynst duga betur á Ísafjarðarefninu, en frekar þurft að bæta við rykbindingu á þessum vegi. **Mynd 23** (óbirt) er af námunni en **mynd 22 b** af veginum og sýnir hún hversu vel burðarlagið er blandað saman við malarslitlagið. Ef taka á mið af gæðum yfirborðsins og hversu holótt það er á köflum, virðist hæpið að hækka þessa námu upp í einkunn.

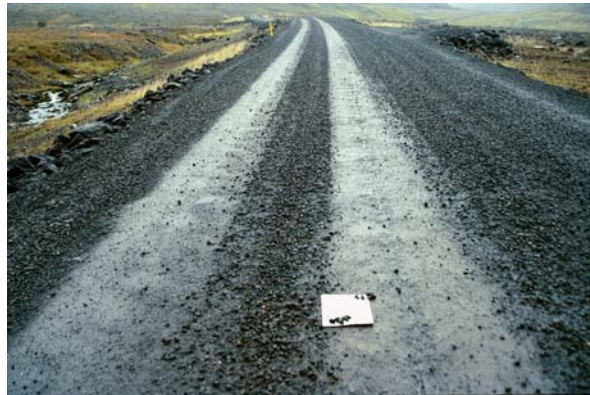
Mynd 20 b Malarslitlag frá Seljadal

Mynd 20 b er af veginum. Vegurinn er lítið holóttur. Hann er í talsverðri brekku. Talsvert mikil lausamöl er á miðjunni og á köntunum, en hjólförin virðast ná ágætri þjöppun. Almennt er ekki mikil umferð á þessum vegi, en þegar keyrt var grjót í hafnargarðinn í Bolungarvík, var talsvert mikil þungaumferð eftir veginum og virðist slitlagið hafa staðist þá áraun. Þessi vegur fær enga rykbindingu og rykmyndun er ekki mikil í þessu efni. Vegurinn var heflaður um mitt sumar.

Niðurstaðan er að gefa þessu efni einkunnina 5 og er þá fyrst og fremst miðað við að þetta efni sé álíka gott og efnið í Ísafirði. Slitlagið virðist verja sig nokkuð vel fyrir vatnsstraumi þarna niður brekkuna, þó að það vatn hljóti að talsverðu leyti að renna í hjólförinum. Holumyndun er mjög lítil.

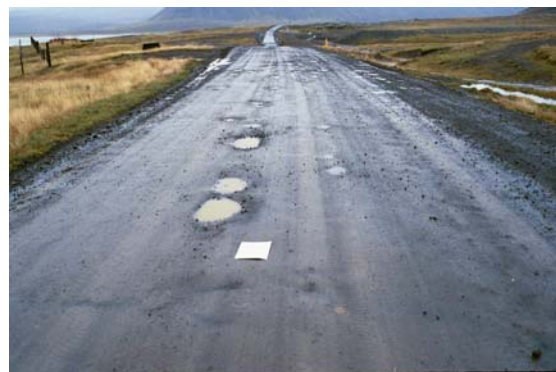
Mynd 12 b Malarslitlag frá Hamarsnámu

Lítið er eftir af þessu efni í veginum, en þó eitthvað á kafla sem verður lýst. Efninu var ekið í þennan veg á árunum '84 eða '85 og hefur lítið af malarslitlagi verið keyrt í veginn síðan. Þetta er nokkuð breiður vegur. Inn á milli er yfirborðið þokkalegt, en mjög holótt þar sem afvötnunin er léleg. Vegurinn var greiðuheflaður fyrir um hálfum mánuði. Vegurinn er rykbundinn með salti á vorin og heflaður u.þ.b. 6 sinnum yfir árið. Efnið virðist þola mjög illa bleytu og verður hann strax eftir rigningu mjög holóttur og þarf þá að hefla hann. Sums staðar er nánast hola við holu, þar sem vatnið situr á veginum. Fremur lítil lausamaldreif er víðast á þessum vegi. Spurning hvort ekki hafi orðið verulegar breytingar á þessu efni í veginum, miðað við það efni sem er tekið til sýnis úr haugnum. **Mynd 12 b** er af veginum, þar sem bæði sést þokkalegur kafla aftan við miðann, en mjög holóttur ofar á myndinni. **Mynd 11** (óbirt) er af námunni séð frá

veginum, en náman er neðst í mjög brattri skriðu. Þar sem slitlagið er vel afvatnað með góðum lang- og hliðarhalla, þar virðist yfirborðið vera nokkuð gott. Áberandi nokkuð mikil fínefni við yfirborðið, en ekki mikil lausamaldreif. Einnig var tekin nærmynd af námunni við skriðuna (**mynd 10** (óbirt)). Í þessari skriðu virðist vera talsvert mikið af fínefnum, en einnig talsvert af steinum, þó ekki mikið af steinum stærri en 15-20 sm. Ekki eru sjáanleg rauð millilög í hömrnunum ofan við þessa skriðu. Steinarnir munu vera frekar veikir í þessu efni. Fínefni hafa þótt vera full mikil í þessu efni.

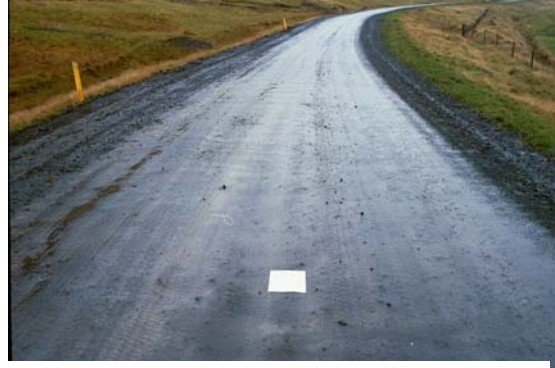
Mynd 9 b Malarslitlag frá Hamarsnámu

Mynd 9 b er tekin af veginum þar sem hann er vel afvatnaður og slitlagið lítur ágætlega út þar, þó það virðist vera orðið þunnt á veginum. Niðurstaðan er að gefa efninu einkunnina 4. og, þá með tilliti til þess hvað efnið er skoðað löngu eftir að það var lagt í veginn og ég geri ráð fyrir að það hafi versnað mikið á þeim árum. Efnið virðist þola illa vatn og hlaupa fljótt upp í holur, þar sem vatnið liggur, en slitlagið er ágætt í brekkum.

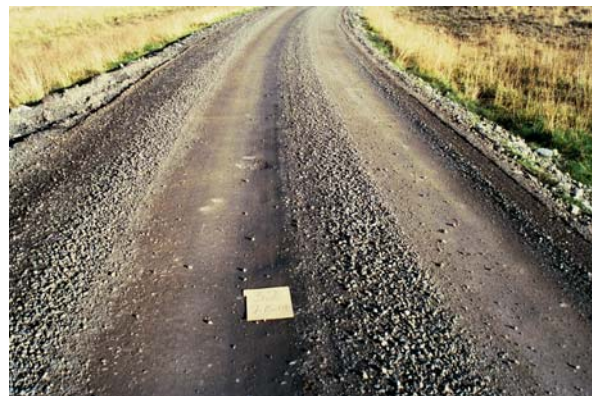
Mynd 30 b Malarslitlag frá Kerhólsnámu

Efnið úr Kerhólsnámu er nýtt á veginum og hefur verið bætt á hann í þremur áföngum. Efnið er ekki rykbundið og virðist ekki hafa verið þörf fyrir hana. Efnið var notað á Norðurlandsveginn áður en hann fékk klæðingu og var þá ekki talin þörf á því að rykbinda þetta efni. Norðurlandsvegur var bara hefлаður á 4-5 vikna fresti og við hefningu var efnið bleytt og bleytt eftir hefningu til að fá það til að setjast. Þetta efni er talið vera betra en Hnausanámuefnið, en hefur þó þann ókost að steinefnið eru veikari. Með tímanum, á umferðarmiklum vegi eins og Norðurlandsveginum, þá brotnar efnið niður og myndast þá fínefni smátt og smátt, þannig að með tímanum þolir vegurinn síður mikla bleytu. Þetta efni rýkur ekki mikið, en ein ástæða fyrir því að það er ekki rykbundið er að umferðin í Víðidalnum leyfir varla rykbindingu. Áferðin á veginum er mjög svipuð og á Vatnsdalsveginum, það er talsvert mikil lausamöl á miðju og í köntum. Væntanlega getur sama ástæða verið eins og þar að umferðin liggur þannig á veginum, að hún þjappar eingöngu hjólförin, en þau eru ágætlega þjöppuð. Þó virðast hjólförin ekki eins þjöppuð með fínefnum og á Vatnsdalsveginum, en þetta slitlag er mjög nýlegt. Þessi lýsing á við um veg þar sem efnið er eldra á veginum og hefur ekki verið hefлаð síðan í ágúst. Vegurinn er að mestu holulaus eða mjög holulítill. **Mynd 31** (óbirt) er af Kerhólsnámu og **mynd 30 b** er af nýlagða efninu í veginum. Þetta er líklega jökulruðningshóll og í honum mun hafa verið dálítið af rauðum millilögum. Steinefnið virðast vera frekar léleg í þessu efni, enda brotnaði það talsvert mikið niður. Efnið verður mjög fast í stálinu og sést á stálinu og hvað það stendur bratt hvað efnið virðist vera vel bundið. Það sem áður var sagt um að steinar stæðu uppúr í hjólförum og virtust ekki eins vel bundnir, það á

engan veginn við um nýlagða efnið. Það er mjög vel bundið í fínefnamassa í hjólförinum, en mikil lausamöl þar sem umferðin hefur ekki þjappað efnið. Hnausanámu-efnið er fyrra til að verða holótt, þrátt fyrir að það sé rykbundið. Þetta efni er því tvímælalaust betra efni og fær einkunnina 7 og er það einkunn sem ætti frekar að hækka en lækka.

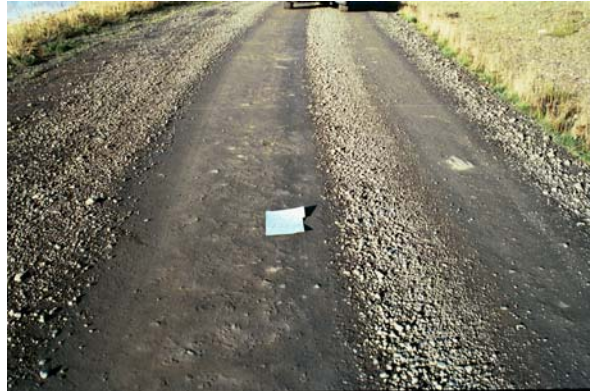
Mynd 32 b Malarslitlag frá Hnausanámu

Mynd 33 (óbirt) er af námunni. Náman er framhlaups náma og virðast ekki vera rauð millilög í efninu. Efnið var lagt á veginn í þunnu lagi fyrir um 5 árum. Vegurinn var heflaður fyrir 3 vikum. Vegurinn er almennt rykbundinn einu sinni á vorin með kalsíumklóríði. Smá rauðleitur eða rauðbrúnn blær virðist vera á þessu efni. Yfirborð slitlagsins er nokkuð gott og er víða í hjólförinum ágætlega sléttur vegur, en í miðjunni og í köntunum er talsvert um malardreif og sjást þar steinar sem eru komnir úr burðarlaginu, enda er slitlagið verulega farið að þynnast. **Mynd 32 b** er tekin af Vatnsdalsvegi með efninu á. Hjólförin eru mjög þétt og virðast steinar vera mjög vel fastir í fínefnum, en lausamalardreif inn á miðjunni og í köntunum er talsvert mikil. Vegurinn er lítið holóttur, nema á stöku stað þar sem afvötnun virðist vera fremur slök. Þar sem afvötnun er góð er hann nokkuð vel sléttur í hjólförum. Ekki hefur rignt mjög mikið upp á síðkastið en e.t.v. hæfilega til að halda efnunum rökum í veginum. Ef efnið er ekki rykbundið, er nokkur rykmyndun í því og er því talið nauðsynlegt að rykbinda veginn. Þetta efni hefur verið rykbundið með um 1200 kg á km og hafa verður það í huga, auk þess sem umferðin á þessum vegi er fremur lítil. Lausamölin er nokkuð mikil á yfirborði, en hjólförin eru mjög bundin. Þorvaldur Böðvarsson virðist ekki vera mjög hrifinn af þessu efni, en miðað við það sem ég sé gef ég því einkunnina 6. Þorvaldur vill meina að almennt vanti sand í efnið og verði því steinlos meira úr efninu af þeim sökum og hann telur að kornakúrfan sé rétt neðan við markalínur í sandhluta. Hann segir að vegna þessa sandleysis í efninu sé það hart í heflun. Ef tekið er mið af álitum Þorvaldar á efninu og þess hvað mikil lausamöl er á yfirborði og að efnið þarfnast rykbindingar, þá er frekar að einkunnin ætti að lækka en hækka.

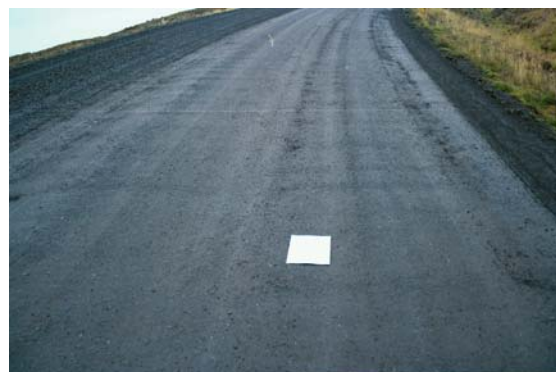
Mynd 36 b malarslitlag frá Hraunsnámu

nokkrum stöðum sér í burðarlagið. Lítið er um lausamaldreif á yfirborði og yfirborð slitlagsins er víða mjög gott. Þar sem það er best er það sérlega mjúkt og gott yfirferðar, en á stöðum þar sem afvötnun er léleg hafa myndast holur, en hlutfallslega lítið af yfirborðinu er holótt.

Orðið er erfitt að hefла veginn vegna þess hve þunnt malarslitlagið er og sést í grjóti í burðarlaginu. **Myndir 36 b og 35 b** eru af veginum, sú fyrri er tekin af mjög góðu yfirborði en sú seinni er tekin þar sem vegurinn er einna mest skemmdur. Þetta slitlagsyfirborð er víðast hvar tvímælaust mjög gott sérstaklega þegar tekið er tillit til þess að talsverð umferð er um þennan veg. Með tilliti til þess að slitlagið er rykbundið einu sinni á

ári, fær slitlagið einkunnina 7. Efnið úr námunni var fyrst órykbundið og stóðst það vel í talsverðan tíma og rauk þá lítið úr því, en þegar umferð var mikil og þurrkar miklir, fór efnið að brotna nokkuð niður og rjúka úr því og er því talið rétt að rykbinda það einu sinni á ári. Eingöngu hefur verið notað kalsíumklóríð við rykbindinguna.

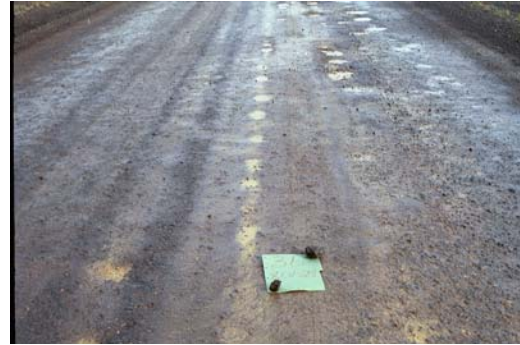
Mynd 18 c Malarslitlag frá Námaskarði

Efnið hefur verið lagt á veg 801-23 austan Jökulsár. Vegurinn er víða talsvert mikið holóttur og einnig er nokkuð um grjótdreif á yfirborði. Inn á milli er minna um holur á talsverðum köflum og þar sem vegurinn er óskemmdur er nokkuð þokkalega gott að aka á þessu slitlagi. Í holum er slitlagið brotið af og sést þar í burðarlagið og virðist slitlagið ekki hafa verið lagt út þykkt á þessum kafla. Í yfirborði sjást allt upp í 50 mm steinar. Meira en 1 mánuður er síðan vegurinn var hefлаður. Efnið var unnið þannig að fínefnaríkt efni við Námaskarð var blandað klæðingarefni frá flugvallarsvæðinu við Reynihlíð. Efnið hefur reynst illa þegar þurrt er og er talið að það hafi e.t.v. verið blandað fullmikið af klæðingarefninu saman við og vanti því fínefni í efnið, en með rykbindingu hefur þetta reynst í lagi. Lagið sem var lagt á þennan veg var u.þ.b. 3 sm þykkt. Þetta efni er besta malarslitlagsefnið á svæði Húsavíkur, og er talið að ef það væri rétt blandað þá væri það mjög gott. En eins og áður segir þá hefur fulllítið verið sett af fínefnum úr Námaskarðsnámunni í þetta lag sem er í veginum. Efnið vill brotna af því hvað það er þunnt og ekki síst vegna þess að undir er hreint sandríkt efni sem heldur ekki í sér neinum raka eða hleypir í gegnum sig öllum raka úr malarslitlaginu. Talsverð rykmyndun var í veginum áður en hann var rykbundinn. Efnið var rykbundið 1994 og hefur ekki þurft að rykbinda það síðan, þannig að rykbindingin virðist haldast vel í efninu. Gott er að hefла þetta og með bleytingu virðist slitlagið taka mjög vel við raka og eftir hefningu verður þessi vegur

renni sléttur og góður að keyra hann og treðst vel. Nokkuð mikið virðist vera af holum í veginum en liðinn er rúmur mánuður frá hefningu. Spurning hvort steinarnir í yfirborði séu komnir úr burðarlaginu sem er undir. Hafa verður í huga að talsverð umferð er á þessum vegi, m.a. talsverð þungaumferð og að slitlagið er þunnt.

Mynd 18 c er tekin af efninu í veginum og **mynd 17** (óbirt) er tekin af námustáli þar sem fínefnaríka efnið var tekið við Námaskarði. Efnið var tekið norðan við veginn, en það efni sem var unnið í sumar og telst vera mun réttar blandað, var tekið í hól sunnan við veginn.

Það efni var notað sem fínefnaíblöndun. Námaskarðsnáman fær einkunnina 6, en miðað við yfirborðið eins og það var skoðað gæti þetta verið full há einkunn og ætti samkvæmt því frekar að lækka, en niðurstaðan er einkunnin 6. Betra efni frá því í sumar var lagt á Mývatnsheiði. Sá vegur er nokkuð góður inn á milli, en talsvert holóttur og hefur efni vaðist talsvert upp í veginum á köflum, í talsverðum rigningum. Þar er einnig talsverð lausamalandreif á yfirborði, sérstaklega úti í köntunum. Hugsanlegt er að efnið sem er á Mývatnsheiði fengi hærri einkunn, en það efni fór ekki í rannsóknina.

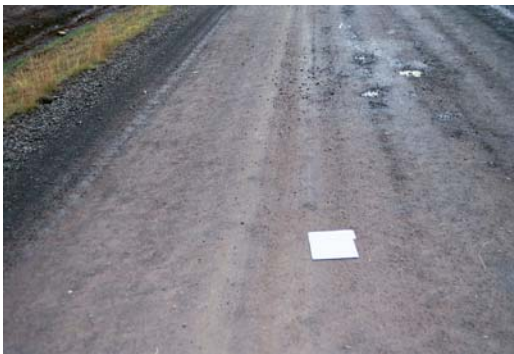
Mynd 11 c Malarslitlag frá Víkurhólum

Mynd 12 (óbirt) er tekin af Víkurhólanámu. Náman er berghlaup fram úr fjalli sem virðist vera með mikið af rauðum millilögum. Efnið í Víkurhólum hefur verið malað á 19 mm sigti og er talið besta malarslitlagsefnið í umdæmi Akureyrar. Vegyfirborðið er víða mjög gott, en þar sem vatn hefur setið á yfirborði eftir mikla rigningar undanfarið, er vegurinn orðinn nokkuð holóttur. Um 3-4 ár eru síðan efnið var lagt, en alltaf hefur verið bætt í á ýmsum stöðum á hverju ári. Nokkrar vikur eru síðan vegurinn var heflaður. Sums staðar sést í burðarlagið, en þar sem nóg virðist eftir af slitlaginu og vatn situr ekki mikið á, þar er yfirborðið mjög gott. Lítið er af grjótdreif á yfirborði. Efnið hefur reynst mjög vel án rykbindingar, en er núna með nokkurri rykbindingu í. Eftir miklar rigningar eru kaflar inn á milli sem eru talsvert holóttir þar sem mikið vatn er á veginum. Fyrst eftir að efnið er lagt er það nokkuð laust í sér og nokkuð mikið af fínefnum sem setjast á bíla, en eftir að það leggst getur það enst í góðri tíð í margar vikur og er þá yfirborðið mjög gott. Framan af þessu sumri hefur yfirborð þessa slitlags verið mjög gott en hefur nú látið nokkuð mikið á sjá eftir rigningarnar. Náman Víkurhólar fær einkunnina 8 og frekar að sú einkunn gæti hækkað og alls ekki lækkað. **Myndir 11 c** og **10 c** voru teknar af veginum, mynd 11 þar sem nokkuð er um holur og mynd 10 þar sem yfirborðið er einna best, eftir mjög slæmt tíðarfar.

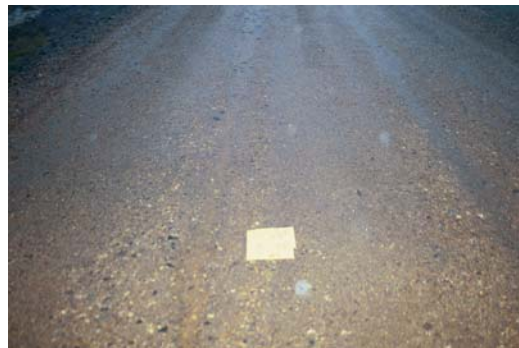
Mynd 27 c Malarslitlag frá Hesthál

Efnið hefur ýmist verið keyrt út óunnið eða harpað, en sýnið sem fór í rannsóknina var harpaða efnið. Þetta efni stendur sig fremur illa án rykbindingar og hefur því verið rykbundið með salti. Efnið virðist leggjast nokkuð vel rykbundið og mynda þokkalegt yfirborð. U.þ.b. mánuður er síðan vegurinn var heflaður og er ekki mikið um holur á honum, en skemmdirnar eru aðallega vegna úrrennslis í brekkunni, sunnan í Breiðdalsheiðinni.

Nokkuð er um lausamaldreif á yfirborði. Malarslitlagið var lagt út fremur þunnt og skín því sums staðar í burðarlagið undir. Þetta efni er með talsverðum fínefnum og er mikilvægt þegar það er lagt út að gera það ekki í of miklu vatnsveðri, vegna þess að þá blotna fínefnin alltof mikið upp og efnið nær ekki að leggjast. Þegar vegurinn byrjar að brotna upp vill hann verða nokkuð holóttur. Með rykbindingu er þetta besta malarslitlagsefni í umdæmi Reyðar-

fjarðar og fyrsta sumarið eftir að það var lagt, entist það allt sumarið, án þess að þyrfti neitt að halda því við. Þessu efni er gefin einkunnin 5 og þá mest fyrir það hvað það tekur vel rykbindingu og reynist vel með rykbindingu. Án rykbindingar myndi þetta efni rjúka mikið og brotna mikið upp og vera laust í sér. Efnið hefur verið harpað á allt upp í 32 mm sigti, enda er yfirborðið sums staðar nokkuð gróft. Rykbindinefnið er natríumklórið. Til greina kæmi að færa einkunnina niður eitthvað ef eingöngu væri miðað við órykbundinn veg. Efnið er líparít úr líparíthjalla sem er neðan til í fjallinu og hefur líparítinu verið ýtt ofan af, en þar undir virðist vera fast líparít sem þarf að rippa til að ná upp. Þetta malar-slitlag er undir mikilli áraun í brekkunni uppi á Breiðdalsheiðina og er myndin tekin í brekkunni. **Mynd 28** (óbirt) er af námunni og **mynd 27 c** er af veginum 901-18.

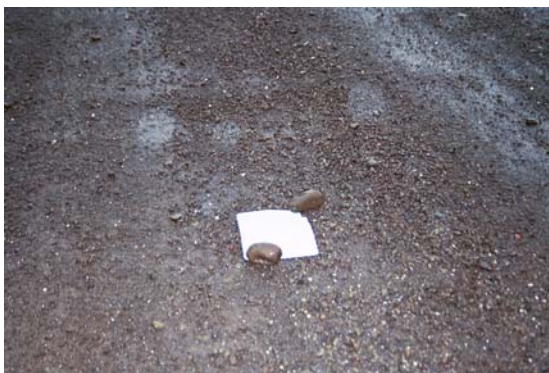
Mynd 31 c Malarslitlag frá Hamarsá

Mynd 31 c er af Hamarsselsvegi. Efnið var lagt á Austurlandsveg fyrir þremur árum. Austurlandsvegur hefur verið rykbundinn með salti. Vegurinn er nokkuð holóttur og lítilsháttar þvottabretti á honum og í brekkum er nokkuð úrrennsli úr slitlaginu. Nokkuð langt er síðan síðast var heflað. Vegurinn er talsvert mikið holóttur inn á milli. Talsvert malardreif er í yfirborði vegarins. Inn á milli er yfirborðið nokkuð sæmilega slétt og ekki holótt á stuttum köflum inn á milli. Ákveðið var að gefa þessu slitlagsefni einkunnina 2 og hækka einkunn Sellækjarnámunnar upp í 3. Hamarsáin er því metin lægra, þrátt fyrir að yfirborðið á órykbundnu Sellækjarefninu hafi litið talsvert ver út. **Mynd 29 c** er af Hamarsárefninu á Austurlandsvegi 901-28. Efnið reynist illa án rykbindingar en nokkuð þokkalega með rykbindingu. Sandurinn á yfirborðinu er í röstum úti í öxlunum, en einnig talsvert af sanddreif og malardreif á veginum.
