Fínefni í malarslitlög

Nokkrir grunneiginleikar steinefna
og áhrif þeirra á gæði malarslitlaga

Fínefni í malarslitolög - lokaskýrsla -

BUSL - samstarf um rannsókn- og þróunar- verkefni í vega- og gatnagerð	Skýrsla númer: E-44
Vegagerðin , Borgartúni 7, 105 Reykjavík sími: 522 1000 Borgarverkfræðingurinn í Reykjavík , Skúlatúni 2, 105 Reykjavík sími: 563 2300 Rannsóknastofnun byggingariðnaðarins , Rb-Keldnaholti, 112 Reykjavík sími: 570 7300 Verkfræðideild HÍ , Hjarðarhaga 2-6, 107 Reykjavík sími: 525 4645	Dagsetning: Ágúst 2004 Heiti verkefnis: Fínefni í malarslitlög
Höfundar: Ásbjörn Jóhannesson, Gunnar Bjarnason, Pétur Pétursson og Þórir Ingason	Verkefnið kostað af: Rannsókn- og þróunarsjóði Vegagerðarinnar
Verkefnishópur: Ásbjörn Jóhannesson, Gunnar Bjarnason, Pétur Pétursson og Þórir Ingason	
Heiti skýrslu: Fínefni í malarslitlög – Nokkrir grunneiginleikar steinefna og áhrif þeirra á gæði malarslitlaga	
Ágrip (markmið, aðferðir, niðurstöður):	
<p>Viðhaldskostnaður á malarslitlögum og aksturseiginleikar þeirra fara að verulegu leyti eftir efnisgæðum slitlaganna. Í þessari skýrslu er fjallað um æskilega eiginleika efnis í malarslitlög. Þar eru rakin ýmis atriði sem almennt eru

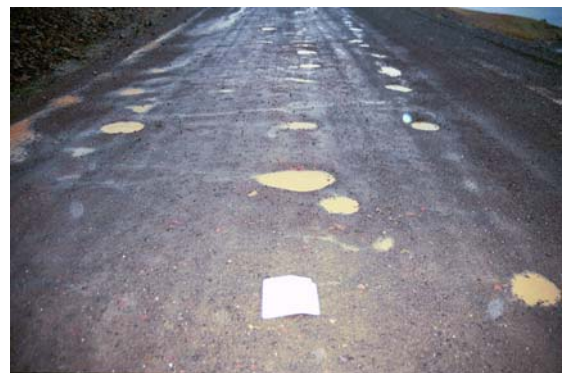
Mynd 29 c Malarslitlag frá Hamarsá

Efnið er tekið úr áreyri Hamarsár, þar sem áin rennur út í bugðu og væntanlega setjast þar fyrir einhver fínefni og fínsandur í efninu (**mynd 30** (óbirt)). Efnið er sandríkt og af þeim sökum ekki mjög gott efni, en hefur reynst vera betra en menn gætu búist við fyrirfram. Efnið hefur verið lagt á Hamarsselsveg. Efnið í Hamarsselsvegi hefur ekki verið rykbundið. Það er mjög laust í yfirborði og er mikil sand- og malardreif á yfirborðinu og vegurinn er með nokkuð þvottabretti og er nokkuð holóttur, en sæmilegt yfirborð yfir það heila.

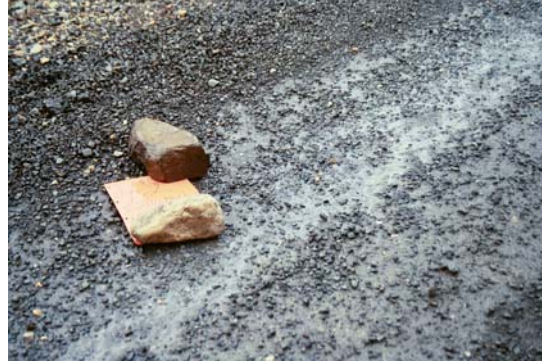
Mynd 32 c Malarslitlag frá Sellæk

Náman er í brattri skriðukeilu (**mynd 33**(óbirt)). Efnið er mismunandi fínefnaríkt eftir því hvar er í námunni, en reynt hefur verið að blanda því saman við vinnslu. Efnið hefur verið malað á 19 mm sigti. Efnið er svipað og Brunnaefnið og hefur reynst hafa svipuð gæði, en er þó talið heldur lakara en Brunnaefnið. Þetta efni er með heldur minni fín-efnum. Þetta slitlag er ekki lengur á neinum umferðarmiklum vegi, en það hefur verið lagt á afleggjara að útsýnispalli uppi á Almannaskarði. Efnið virðist þar mjög laust í yfirborði og er nánast samfelld malardreif yfir allt yfirborðið og virðist því vera léleg binding í þessu efni. Lausamölin hefur safnast í talsverðan hrygg á miðjum veginum og er nokkuð jöfn lausamaldreif yfir allt yfirborðið. Mjög lítil umferð er á þessum slóða, þannig að þarna hafa ekki myndast miklar holur eða skemmdir. Efnið fær einkunnina 3, en hafa verður í huga að mjög stuttur kafli var skoðaður með þessu efni.

Mynd 32 c er tekin af efninu úr námu 42 á slóðanum. Efni við Sellæk er rokgjarnt og mikil rykmyndun í því og hefur það verið rykbundið með salti. Reynslan af ryk-bindingu hefur verið nokkuð góð. Kaflinn sem var skoðaður er órykbundinn. Hafa verður í huga að í einkunnargjöfni er einkunnin gefin á efni sem er órykbundið.

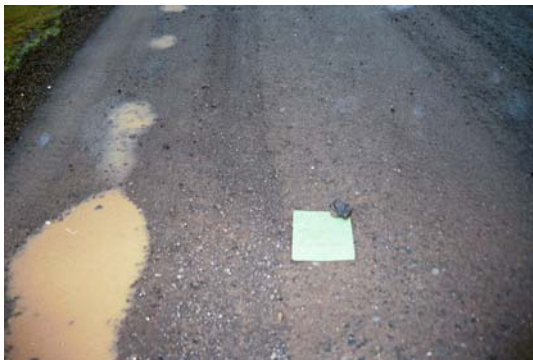
Mynd 35 c Malarslitlag frá Brunnum

Náman er keiluefni, en efnið er tekið nokkru neðan við bröttustu keiluna. **Mynd 36** er af Brunnanámu. Efnið hefur verið lagt á Brunnavallarveg sem er vegur heim að sveitabæ. Þetta efni lagðist ágætlega og myndaði nokkuð gott yfirborð, en er í dag talsvert mikið holótt og er burðarlagið sums staðar farið að koma upp úr yfirborði slitlagsins. Reynir Gunnarsson telur að ekki þýði að hafa of mikil fínefni í malarslitlögum. Vegna þess hve úrkoman á hans svæði er mikil vilja fínefnin færast til og mynda fínefnarík svæði í efninu. Brunnavallavegurinn er orðinn talsvert holóttur og er nokkuð um malardreif á yfirborðinu og einnig sést sums staðar í burðarlagið. Kaflar inn á milli eru með nokkuð góðu yfirborði, en víðast er nokkuð um lausa steina og malardreif á yfirborðinu. Slitlaginu hefur verið haldið við með því að bæta í malarslitlagið á verstu köflunum. Austurlandsvegurinn er mjög holóttur inn á milli, en einnig eru á milli kaflar þar sem eru holur á stangli. Nær

alls staðar á veginum er mikil malardreif á yfirborði og sést í steina sem eru komnir úr burðarlaginu. Malarslitlagið er farið að þynnast verulega á þessum vegi. Rigningar hafa verið nokkuð lengi áður en þessi skoðun á köflunum er gerð. Veginir eru því í óvenju slæmu ásigkomulagi. Reynir telur að þetta malarslitlagsefni sé besta malarslitlagsefni sem hann hefur yfir að ráða sunnan við Hvalnes. Brunnavallarvegur hefur ekki verið heflaður síðan í vor, en Austurlandsvegur var nýlega heflaður. Brunnavallavegur er ekki rykbundinn, en Austurlandsvegur hefur verið rykbundinn þrisvar í sumar. Malarslitlagið hefur reynst sæmilega án rykbindingar, en það rýkur þó nokkuð mikið úr því. Vegurinn hefur verið rykbundinn með salti (natríumklóríði) og hefur malarslitlagið tekið rykbindingu nokkuð vel. Þetta malarslitlag fær einkunnina 4, en hafa verður í huga hvernig veðráttan hefur verið undanfarið, hversu mikil áraun er á Austurlandsvegi, auk þess hve langt er síðan malarslitlagið var lagt á þessa vegi.

Mynd 35 c er af Brunnavallavegi og **mynd 34 c** er af Austurlandsvegi 901-41-02.

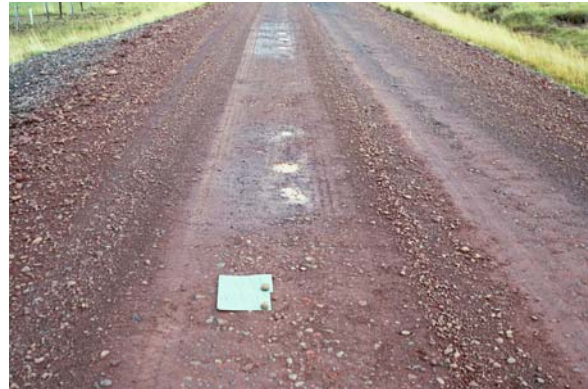
Á veginum er talsvert um lausamöl, bæði úti í kantinum og á miðju vegarins (**mynd 19**). Líklega hefur þykktin verið á bilinu 3-5 sm þegar það var lagt út, og ástæðan fyrir því að það var lagt svona þunnt er að þetta efni er ekki talið vera sjálfberandi, líklega vegna of mikils fínefnainnihalds. Veðst það því upp í veginum ef það er í of þykku lagi. Rauða lagið virðist þjappast vel í hjólförum ofan í lagið sem er undir, en nokkuð er um holur í veginum og eru þær holur í burðarlaginu. Þar er slitlagið eytt upp og skín í burðarlagið undir. Meira en mánuður er síðan vegurinn var heflaður. Í lausamölinni á yfirborðinu er talsvert um steina sem eru mun stærra heldur en 32 mm og virðast vera allt upp í 100 mm steinar í köntunum. Líklega hefur efnið að hluta til verið tekið í gegnum um það bil 100 mm rist og síðan sett 32 mm harpað efni í þunnu lagi yfir. Gallinn við þetta efni er að steinastærðin er of mikil og styrkur steinefnanna er mjög lítil, þannig að slitlagið brotnar upp og eyðist niður að burðarlaginu, en þetta slitlag hefur reynst vel og er mjúkt að keyra á þessu efni þar sem vegurinn er óskemmdur. Um 4 ár eru síðan þetta slitlag var lagt, en samt er vegurinn ekki mjög holóttur, nema á smá köflum inn á milli, þar sem er nokkuð um holur á stuttum köflum. Inn á milli er yfirborð malarslitlagsins fullgróft. Þetta efni fær einkunnina 5, en frekar kemur til álita að lækka einkunnina vegna margra galla við slitlagið. Þetta efni þarf hvorki né er hægt að rykbinda og er því þessi einkunn án rykbindingar, en einkunn með rykbindingu myndi væntanlega vera mun lægri. Hins vega má

segja um þennan stað að þarna væri örugglega hægt að framleiða mjög gott malarslitlag með því að mala basalt mölina og blanda rauða millilagini í basalt mölina samhliða mölun. Þannig gæti þetta efni verið berandi malarslitlag í þykkara lagi. Meðal annars sem gerir þetta efni erfitt að dæma er að burðarlagið undir er mikilvægur hlekkur í burði eða sliti malarslitlagsins, þar sem malarslitlagið er haft svona þunnt á veginum, en þrátt fyrir gallana er þetta slitlag talið hafa endingu í 10 ár sem er örugglega of hátt metið miðað við hvað það er eytt niður í burðarlagið eftir 4-5 ár. Einar Friðbjörnsson telur að efni sem hann vinnur úr rauðu millilagi á Vopnafjarðarheiði sé betra en þetta efni. Spurning hvernig þetta efni var sigtað, þar sem þetta á að vera að mestu leyti rautt millilag. Hlutfall sýltar og leirs ætti að vera mjög hátt í efninu. Hafa verður alla þessa þætti í huga þegar gæði sýnisins eru borin saman við einkunnina.

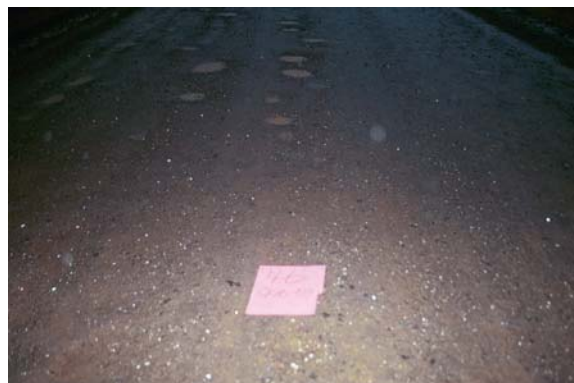
Mynd 23 c Malarslitlag frá Hvanná

Þetta efni hefur reynst nokkuð vel og virðist hafa nokkurn binding án rykbindingar og reynist nokkuð vel með rykbindingu. Án rykbindingar eru holur þó fremur fljótar að myndast í efninu. Vegurinn er með fremur lítið af lausu efni á yfirborði. Hann er töluvert holóttur, en inn á milli er nokkuð gott yfirborð. Í rigningum er vegurinn fljóttur að verða mjög holóttur. Efnið hefur verið harpað á 50 mm grind og náman er skriðuefni. **Mynd 24** (óbirt) er af námunni. Vegurinn var hefлаður í vor og svo aftur hálfum mánuði fyrir þessa athugun, en einn rigningardagur virðist hafa nægt til þess að talsvert hefur myndast af holum í

veginum. **Mynd 23 c** er af Hvannárefninu á 996-03. Þetta efni fær einkunnina 4 og ef eitthvað þá ætti að lækka einkunnina um 1. Aðaleinkenni efnisins virðist vera, hversu fljótt holur myndast í vatnsveðri, en menn eru mjög ánægðir með efnið, meðan veðrið er sæmilega gott. Guðjón Þórarinsson telur efnið lakara en Hesthálsfnið og byggir einkunnin mikið á því álit.

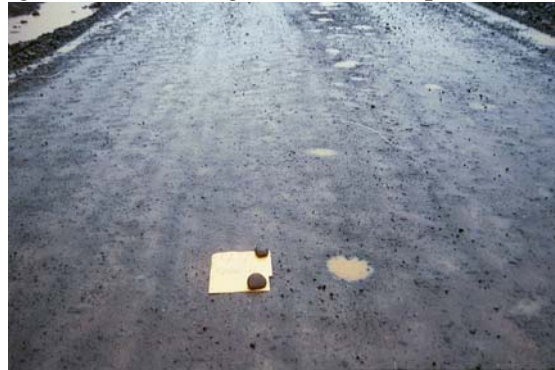
Mynd 25 c Malarslitlag frá Færivallaskriðum

Efnið hefur verið harpað á 50 mm sigti. Í skriðunni er mjög gróft efni. Í efninu voru alltof mikil fínefni. Þessi miklu fínefni ollu því og eins hvað efnið er gróft, að fínefnin skildu sig frá grófara efninu og settust í yfirborðið og varð slitlagið því mjög sleipt. Þegar efnið þornaði lögðust steinarnir við yfirborð, með fínefni á milli og myndaðist nokkurs konar smágerð hellulögn. Hestháls fékk einkunnina 5, en sú einkunn gæti hugsanlega lækkað, en Færivallaskriður fá einkunnina 2 og kæmi frekar til greina að lækka þá einkunn, en hækka hana. Hér er miðað við einkunn á efni sem var nánast ekki hægt að skoða í veginum, vegna þess að annað efni hefur verið lagt yfir, en myndin er tekin þar sem Guðjón taldi að eingöngu þetta efni væri í yfirborði. Einkunnargjöfin byggist því mest á umsögn Guðjóns um efnið. Vel má vera að úr þessu efni mætti vinna betra malarslitlag, en þetta efni er unnið of gróft og með allt of miklum fínefnum. **Mynd 26** (óbirt) sýnir námuna en **mynd 25 c** veginn.

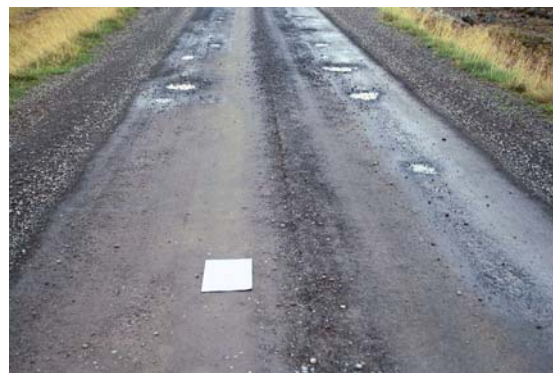
Mynd 1 c Malarslitlag frá Arnstapa

Myndir 3 og 2 (óbirt) eru af námunni. Arnstapi er unnin í framhlaupi sem er rétt austan við Ljósavatn. Malarslitlagið er unnið þannig að tekið er heldur hreinna efni úr framhlaupinu og blandað við leir sem er inn á milli í framhlaupinu. Menn verða því að velja efnið og er mikilvægt að taka ekki of mikið af leirnum. Það hefur skeð að of mikið hafi verið af leir, en einnig hefur verið nokkuð algengt í námunni að menn hafi verið með of mikið af steinum á móti fínefnum. Mat Svavars Jónssonar er það að Arnstapi sé álíka gott malarslitlag eins og Námaskarð í Mývatnssveit og alls ekki betra. Ekkert hefur þurft að rykbinda efnið frá Arnstapa. Efnið er á Bárðardalsvegi og var hann heflaður síðast um miðjan ágúst. **Mynd 1 c** sýnir yfirborð vegarins. Talsverð lausamöl er á yfirborði á miðjunni og í köntunum. Yfirborð í hjólförum er víða ágætt, en inn á milli eru holur. Efnið var lagt á veginn sumarið 1995, líklega í 5 sm þykku lagi. Þar sem

ekki eru holur er mjög gott að keyra á þessu slitlagi. Slitlagið er sums staðar brotið niður að burðarlaginu. Það hefur líklega verið full mikið af grjóti hlutfallslega miðað við fínefni í þessari framleiðslu, enda er lausamaldreifin full mikil miðað við aldur slitlagsins. Í brekkum þar sem vatn hefur náð að renna af yfirborðinu, er mjög lítið um holur og yfirborðið ágætt, nema hvað talsvert er um lausamöl. Niðurstaða er því að gefa þessu einkunnina og 7. Mikill plús við þessa námu er að ekki þarf að rykbinda hana.
