HVS-Nordic – Íslensk þátttaka

- framkvæmdaskýrsla -

Þórir Ingason
Rannsóknastofnun byggingariðnaðarins

Desember 2000

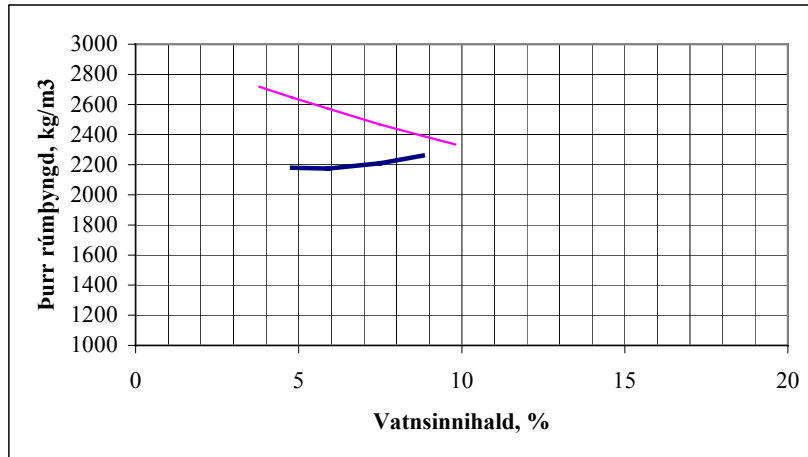
Mynd 2-4 Modified proctor próf á 0-75 mm efni, mælt á Rb

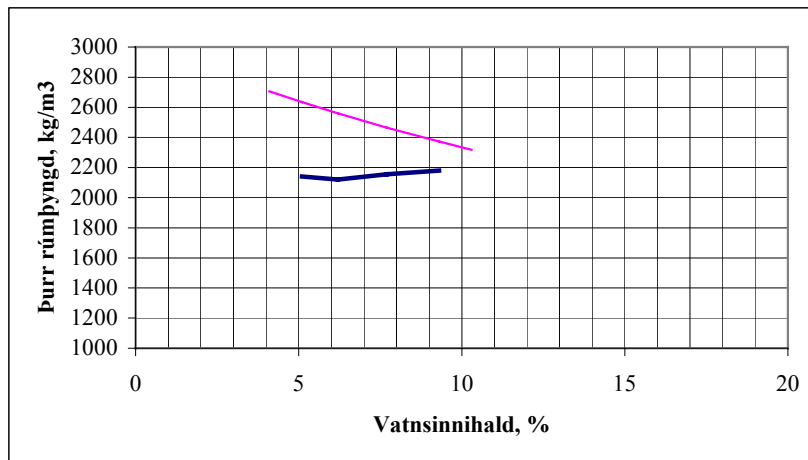
Mynd 2-7 Modified proctor próf á 0-25 mm efni, mælt á Rb

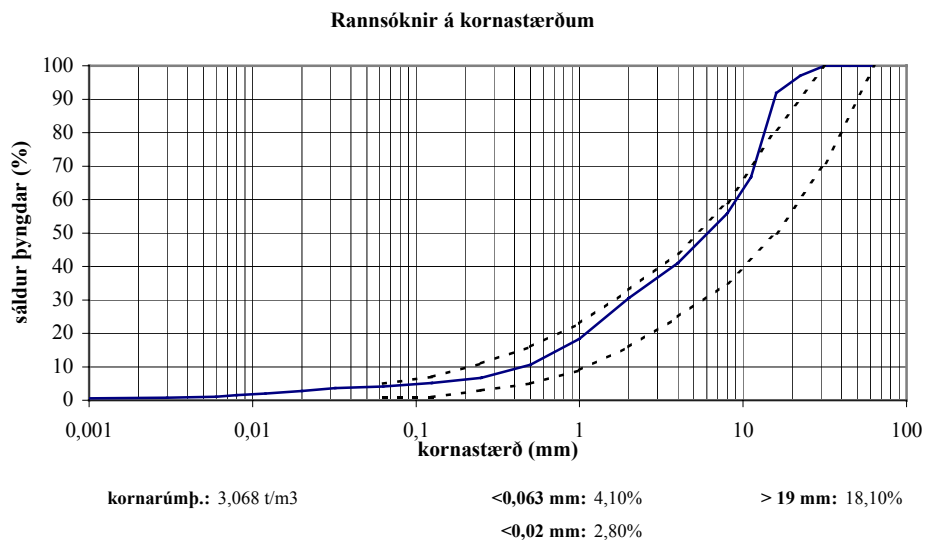
Mynd 2-9 Hydrometermæling á 0-25 mm efni, gerð á Rb

Mynd 4-43 Hydrometermælinga sýna af óbundnum hluta efra burðarlags IS03, eftir HVS-keyrslur (einnig hydrometermæling gerð á Rb, rauð lína (sjá **Mynd 2-9** á bls.14))

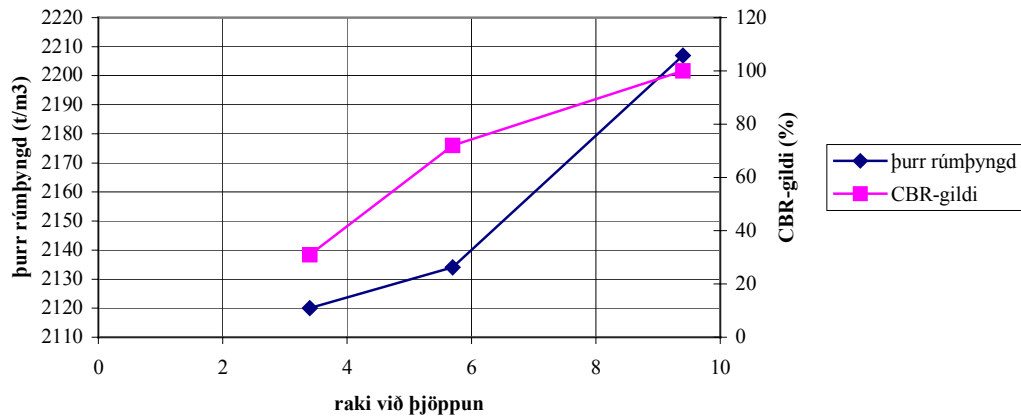
Mynd 2-10 CBR-próf á 0-25 mm efni, mælt á Rb

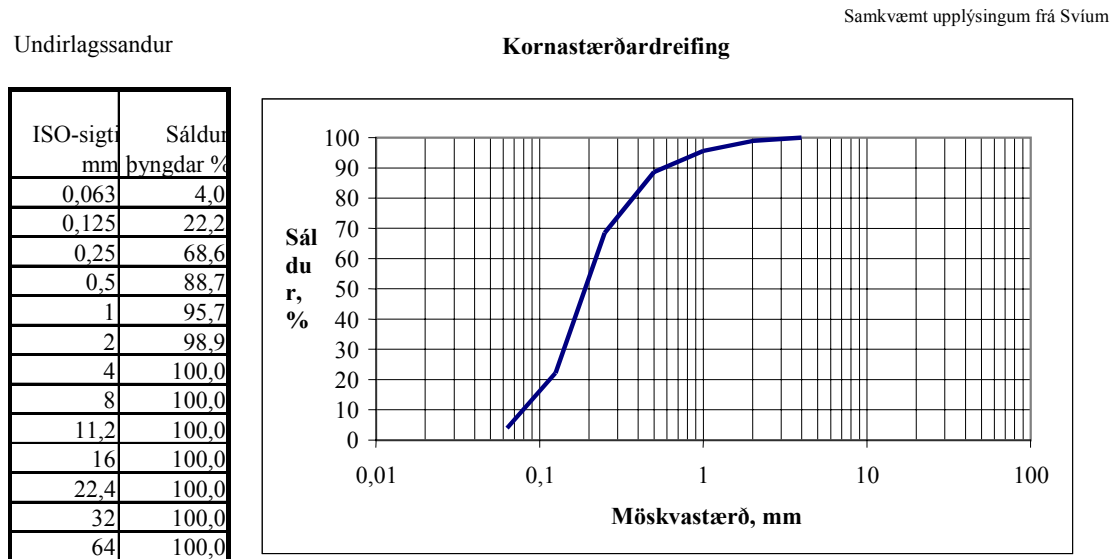
Mynd 3-1 Kornastærðardreifing sands í undirbyggingu IS01, mælt á VTI

Undirbygging í þessum kafla er, eins og í öllum hinum, sandur sem notaður er í undirbyggingu allra kafla sem prófaðir eru með HVS tækinu í Svíþjóð og í Finnlandi. Sandurinn er upprunninn í Finnlandi. Kornastærðardreifing sandsins er sýnd á Mynd 3-1, sjá einnig Mynd 3-14 á bls. 34:

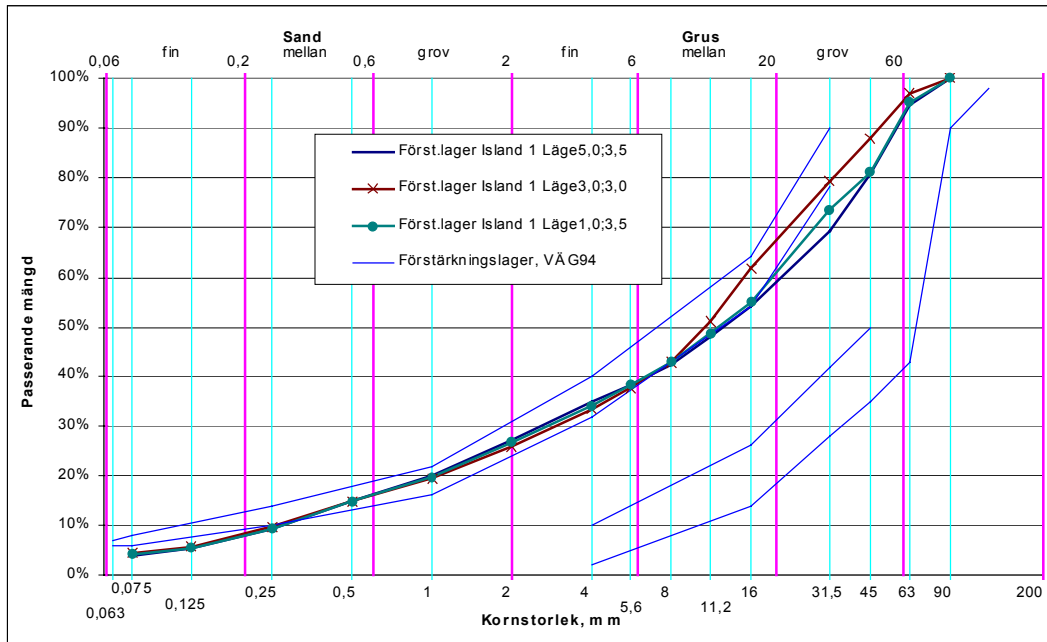
Mynd 3-2 Kornastærðardreifing efnis í neðra burðarlagi IS01, sýni tekin við byggingu og mælt á VTI

Tekin voru þrjú sýni úr neðra burðarlaginu, eftir að það var lagt og kornastærðardreifing sýnanna mæld hjá VTI. Niðurstöður eru sýndar á Mynd 3-2

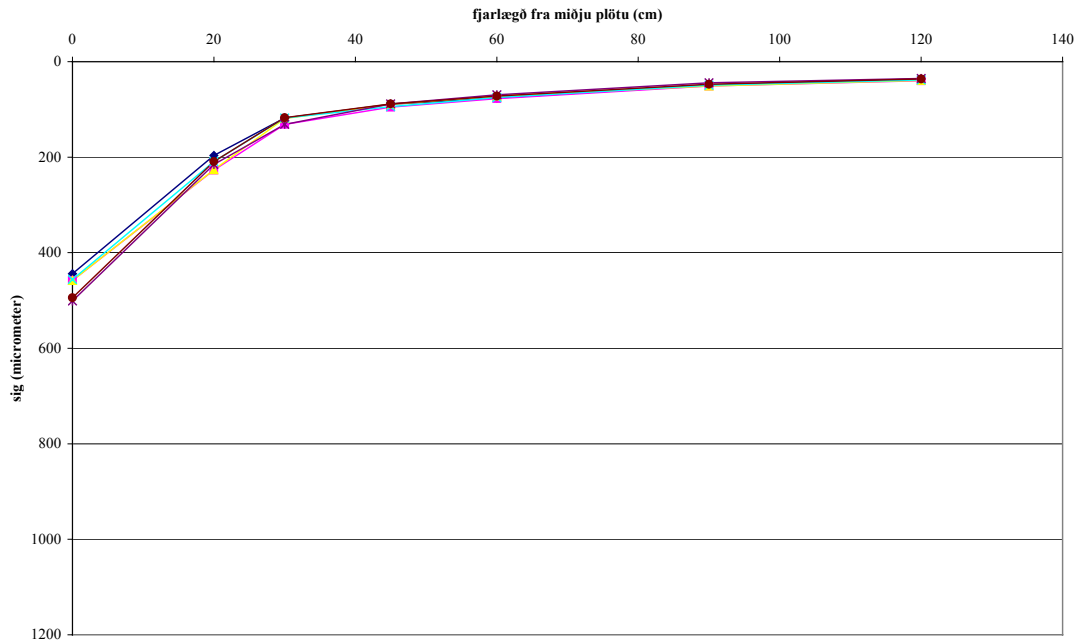
Mynd 3-3 Niðurstöður falllööðsmælinga á óbundu burðarlagi IS01 (30 kN álag), sigskálar

Alls voru gerðar mælingar á 14 punktum, 7 punktum hvoru megin, á línunum 0,5 m frá miðlínu. Á Mynd 3-3 eru sigskálar allra mælinganna 14 dregnar upp. Lofthiti við mælingar var 5 til 6°C og hitastig yfirborðs það sama.

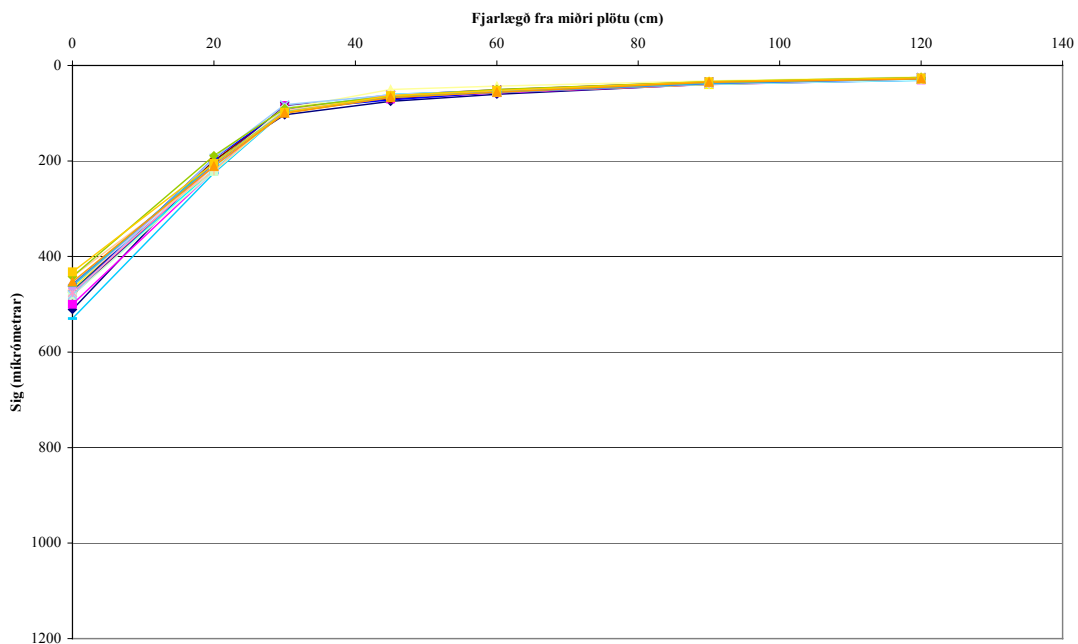
**Mynd 3-5** Niðurstöður falllódsmælinga á bikbundnu burðarlagi IS01, sigskálar (30 kN álag)

Niðurstöður mælinga fyrir 30 kN álag eru sýndar á Mynd 3-5 og niðurstöður fyrir 50 kN álag eru sýndar á Mynd 3-6.

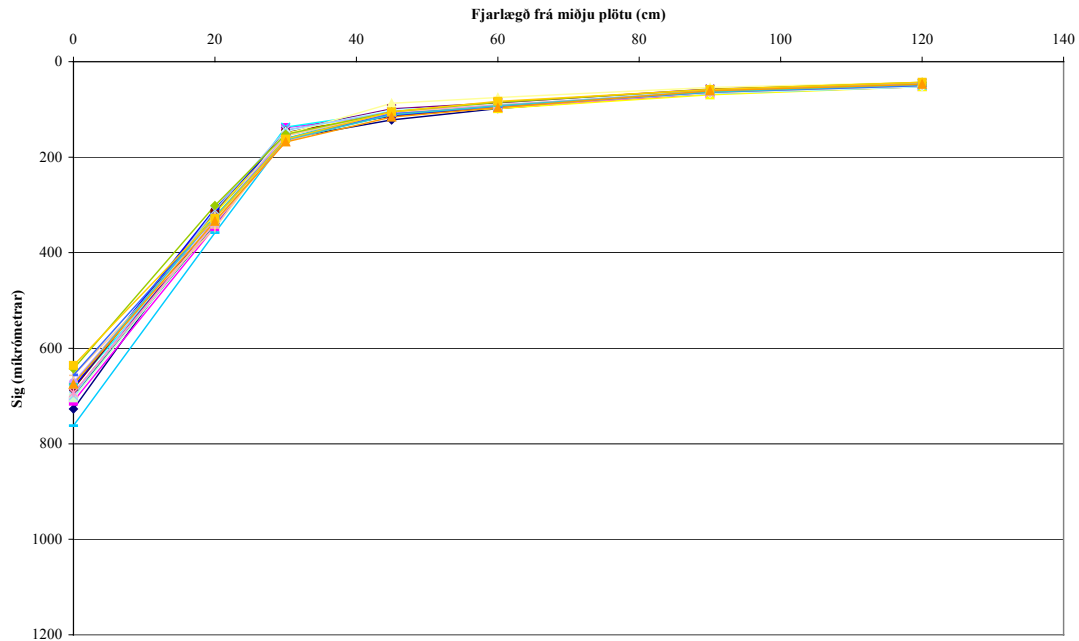
Mynd 3-6 Niðurstöður falllööðsmælinga á bikbundnu burðarlagi IS01, sigskálar (50 kN álag)

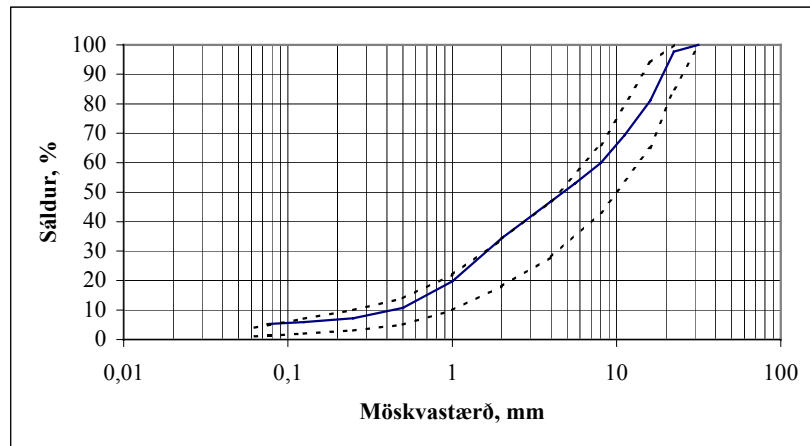
Mynd 3-7 Kornastærðardreifing og bikinnihald sýna af bikbundna hluta efra burðarlags IS01, sýni tekin við byggingu og mæld á VTI

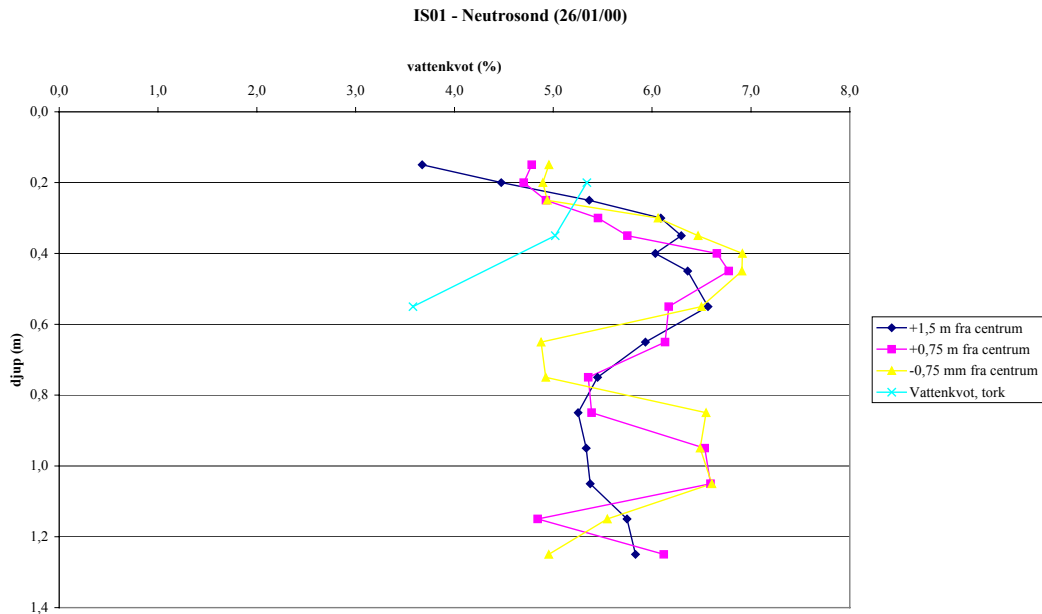
Mynd 3-12 Rakainnihald í mismunandi dýptum IS01 mælt með “neutrosnd”, einnig er sýnt rakainnihald mælt á sýnum sem tekin voru við byggingu kaflans og þurrkuð í ofni.

Þann 26. janúar 2000 (áður en HVS-keyrslur hófust) voru gerðar svokallaðar “neutrosndmælingar”¹³, þ.e. mælingar á rakainnihaldi og rúmþyngd á mismunandi dýptum í uppbyggingunni. Mælingarnar voru gerðar í rörum, sem komið var fyrir í uppbyggingunni, sjá kafla 3.1.6. Niðurstöður mælinganna eru sýndar á Mynd 3-12 og Mynd 3-13.

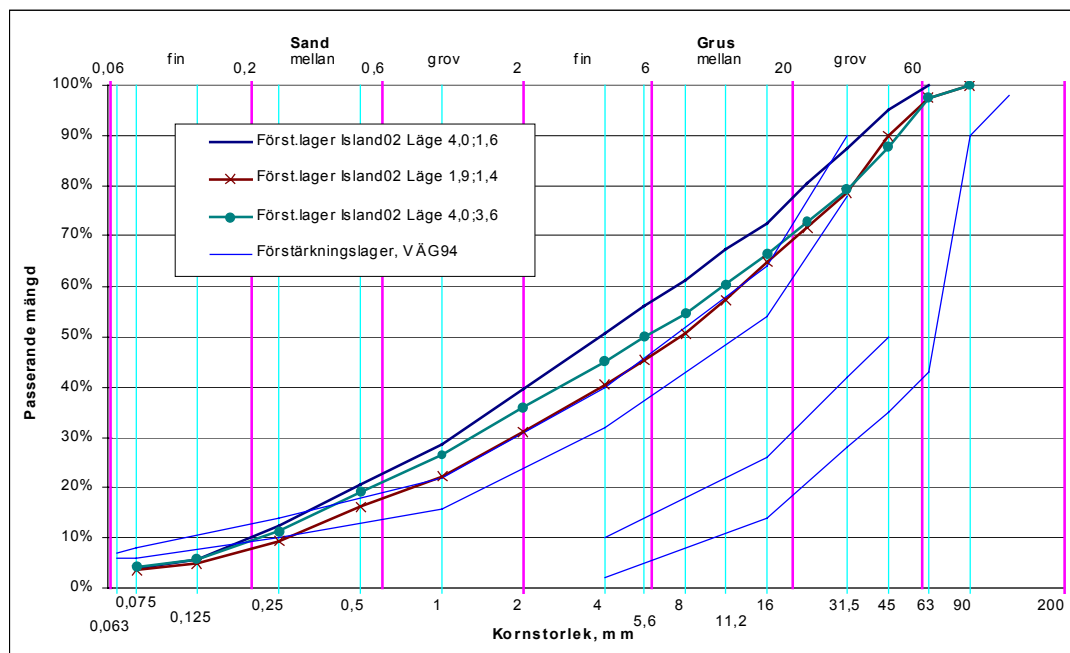
Mynd 3-15 Kornastærðardreifing neðra burðarlags IS02, sýni tekin við byggingu og mæld á VTI

Tekin voru þrjú sýni úr neðra burðarlaginu eftir að það var lagt og mæld kornastærðardreifing þeirra. Niðurstöður eru sýndar á Mynd 3-15.

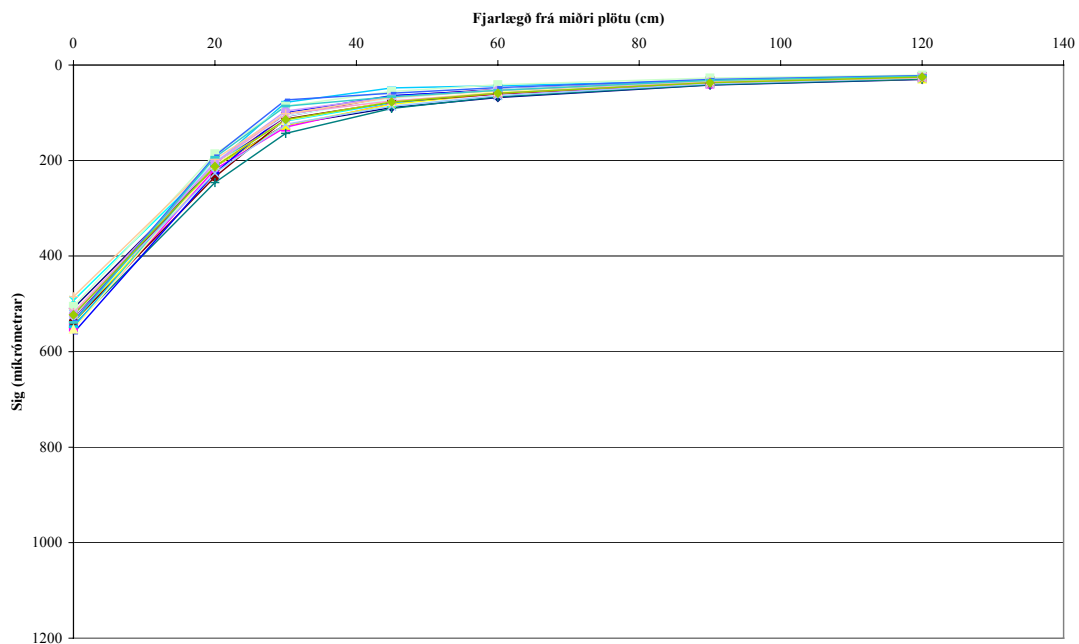
**Mynd 3-16** Niðurstöður falllódsmælinga á óbundnu burðarlagi IS02, sigskálar (30 kN álag)

Niðurstöður (sigskálar) fyrir 30 kN álag eru sýndar á Mynd 3-16, fyrir 50 kN mælingar á Mynd 3-17 og fyrir 65 kN á Mynd 3-18.

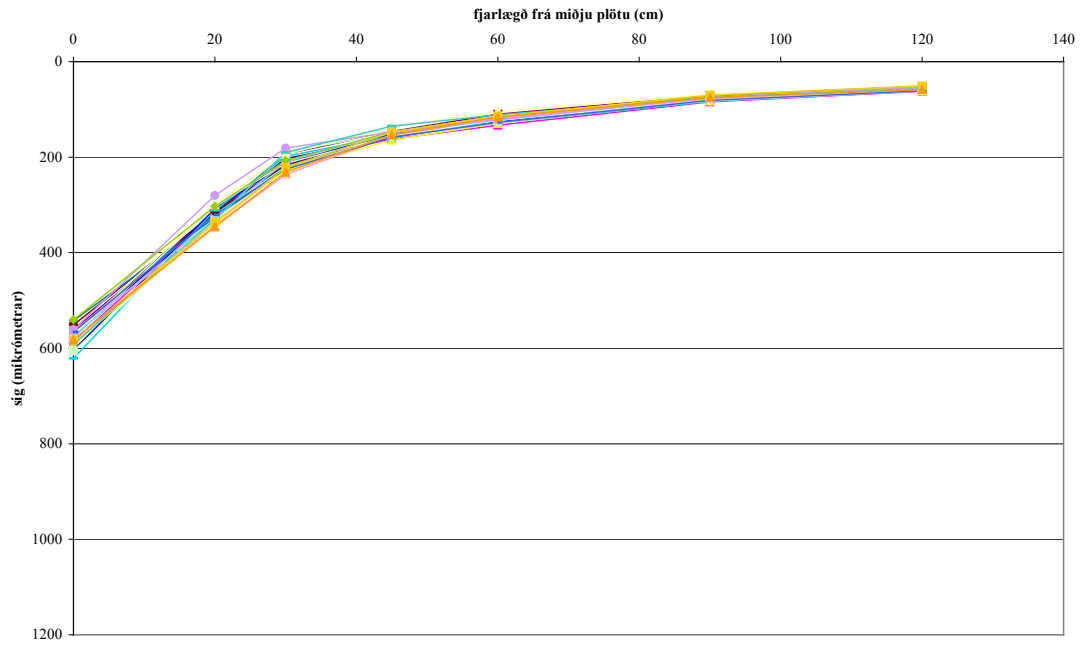
Mynd 3-23 Falllóðsmælingar á óbundna hluta efra burðarlags IS03 (50 kN álag), sigskálar

Alls voru gerðar mælingar á 21 punkti, 7 punktar á miðlínu og 7 hvoru megin á línunum 0,5 m frá miðlínu. Lofthiti og hiti yfirborðs var á bilinu 5 til 8°C. Niðurstöður, sigskálar, eru sýndar á myndum: “Mynd 3-22”, “Mynd 3-23” og Mynd 3-24.

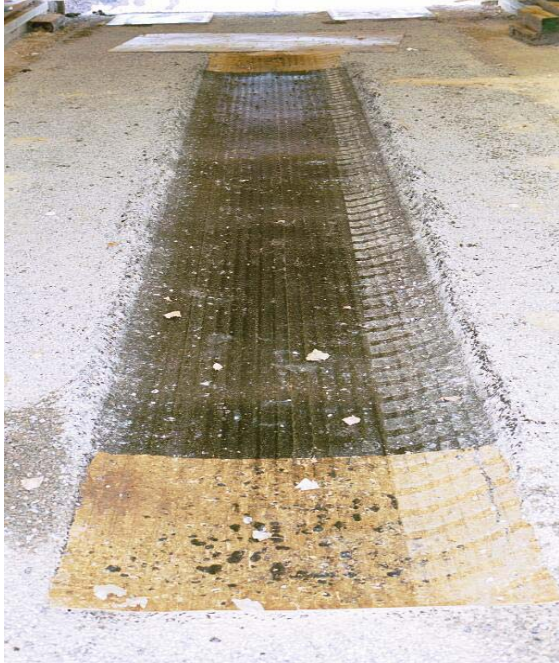
Mynd 4-16 IS02 eftir keyrslur

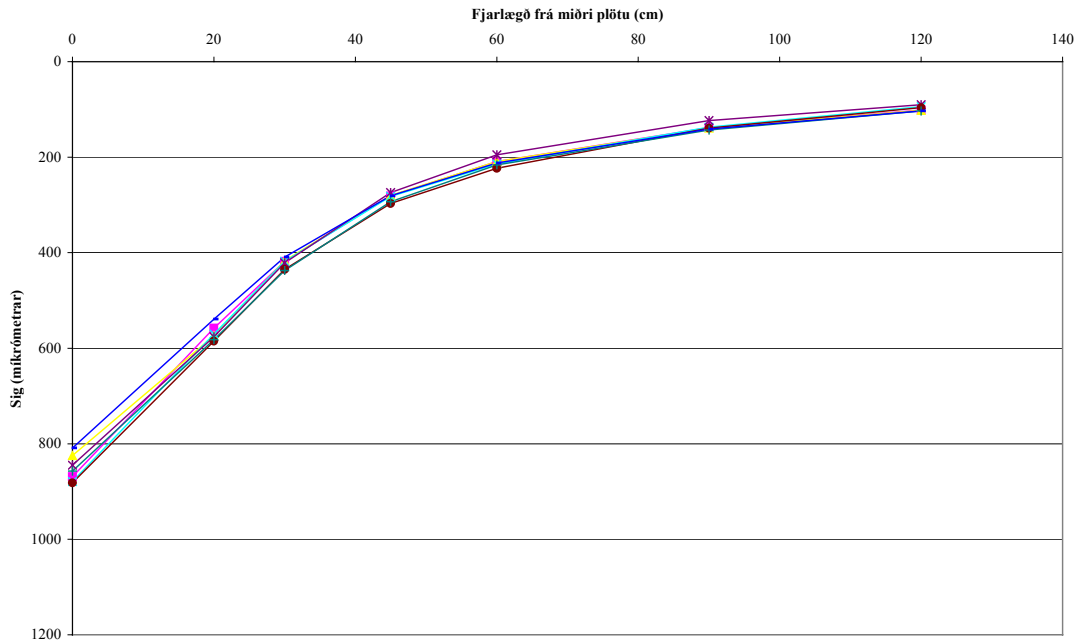
Mynd 4-38 IS03, Falllóðsmælingar á miðlínu, eftir HVS keyrslur, 65 kN álag (sigskálar)
