Virkni vegriða við vetraraðstæður

Áfangaskýrsla II

Janúar 2006

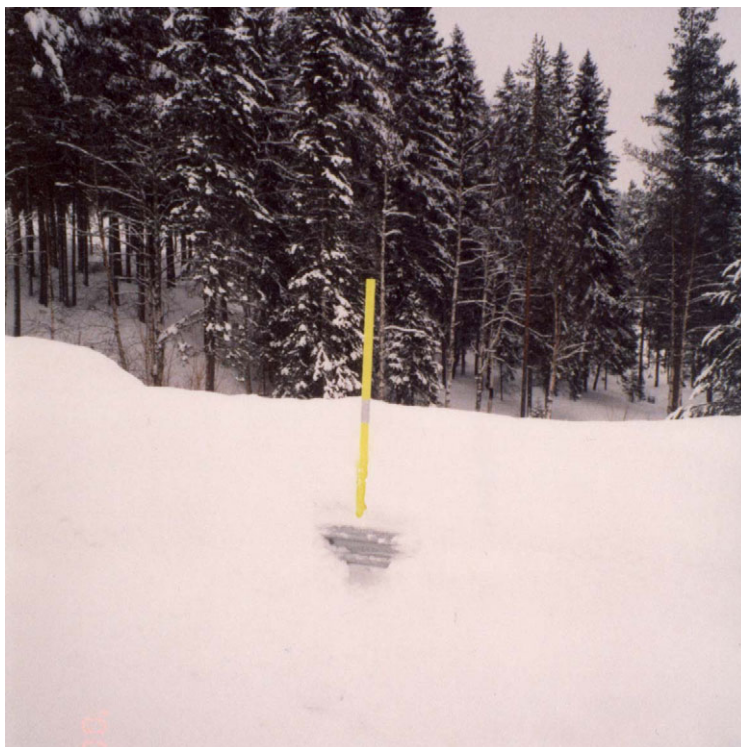
Mynd 1. Dæmi um það þegar mikil snjódýpt á landinu í kring veldur því að vegrið grefst í snjó, þó að það hafi aðeins 160 mm háan prófil (“Kohlswa”) og ætti því að vera heppilegt gegn skafrenningi (RoadEx, 2001).

Þar sem mikil snjódýpt er í umhverfi vegarins er óhjákvæmilegt að ruðningar myndist á vegaröxl, óháð vegriðstegund, Mynd 1. Jafnvel þó snjóruðningstæki kasti snjónum langt frá veginum, geta þær aðstæður myndast að það dugi ekki til þess að halda öxlinni snjólausri. Þá er óhjákvæmilegt að vegrið grafist í skafl, en við slíkar aðstæður verður það venjulega fyrir álagi frá snjóruðningstækjum. Mikilvægt er að vegrið á slíkum stöðum séu af gerð sem þolir álag frá tækjunum og álag frá sigkröftum í snævarins. Þar sem snjódýpt í landinu er mjög mikil, skiptir litlu máli fyrir skafrenninginn hvort vegrið hefur háan eða lágan prófil, það

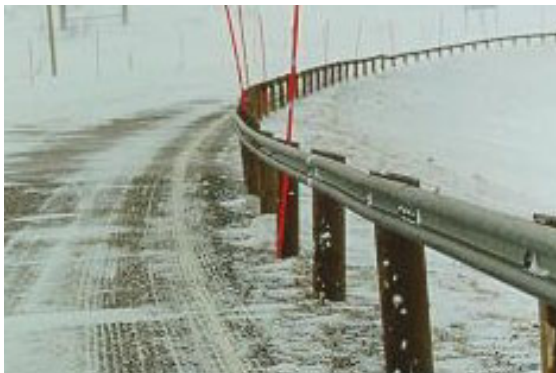
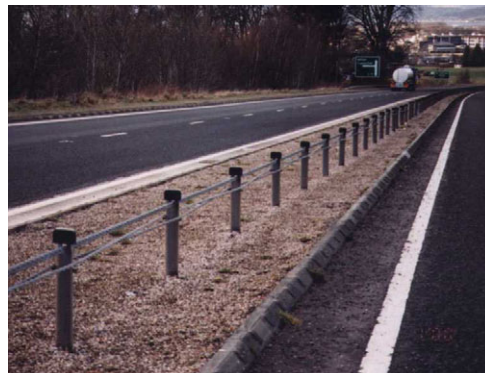
Mynd 6. Vinstri: Vegrið af Kohlswa-gerð. Hægri: Víravegrið. (RoadEx, 2001)

Gert úr tveimur til fjórum stálvírum (Mynd 6, hægri). Safnar litlum snjó. Áráðanlega sú tegund vegriðs sem best reynist bæði hvað varðar hverfandi snjósöfnun á veg og lítil áhrif á skyggni. Helsti ókosturinn er að víravegrið er viðkvæmt fyrir átroðningi snjómoksturstækja.

Líkist hefðbundnum W-bitu en er aðeins 160 mm á hæð eða u.þ.b. helmingur af hæð hefðbundins vegriðsbíta (Mynd 6, vinstri). Reynsla af þessari vegriðsgerð hefur almennt verið góð og það safnar minna snjó en hefðbundið vegrið. Dæmi um notkun á þessari gerð vegriðs er í Hveradalabrekkunni.

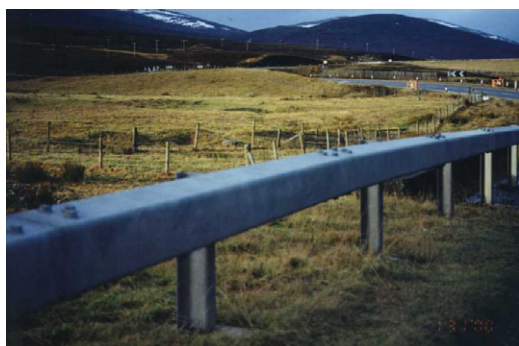
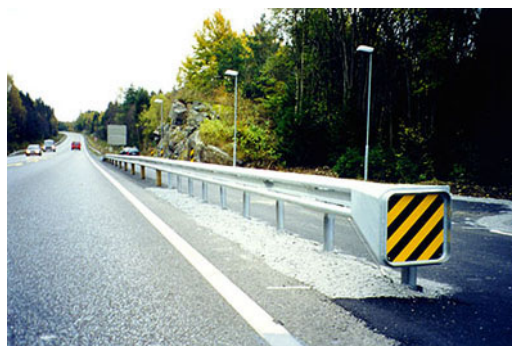
Mynd 7. Vinstri: Kassalaga vegriðsbiti (RoadEx, 2001). Hægri: Vegriðsendi með ákeyrsluöryggi, ABC-Terminalen (Euroskilt AS)

Þversnið í þessum flokki hafa jafnan nokkuð lægra þversnið en hefðbundinn W-bit og eru betur straumlínulaga (Mynd 7, vinstri). Snjósöfnun af völdum slíkra þversniða getur samt verið nokkur en er afgerandi háð hæð þversniðsins.

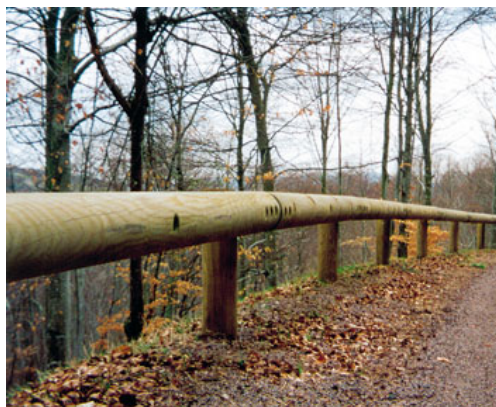
Mynd 8 “Miljørekkverk” frá Vikverk AS Noregi. Stálplata, 160 x 5 mm gengur eftir endilöngu vegriðinu.

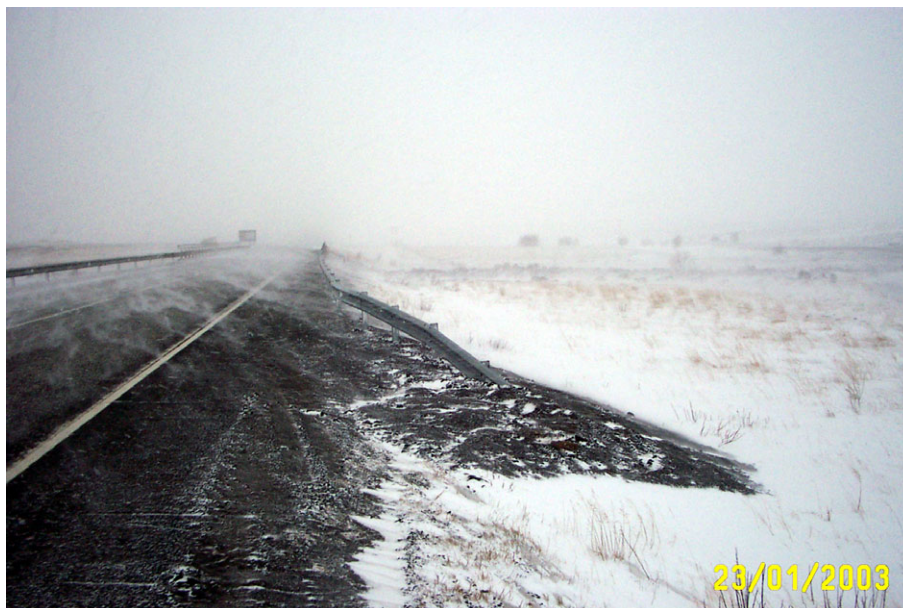
Mynd 11. Vegrið við hægri vegarkant austan Hólmsár. Ferill vegriðs er þannig í grófum dráttum að fyrstu 10 m frá brúnni eru samsíða vegi, næstu 35 m liggja skáhalt út frá vegi þannig að vegrið gengur u.þ.b. 1 m út frá upprunalegri línu og á síðustu 10 m er vegrið fært niður í fyllingu og víkur um 2 m til viðbótar frá vegi. Vegriðsendinn er því í 4 m fjarlægð frá kantlínu vegar. Talið er að þetta fyrirkomulag muni minnka snjósöfnun inn á veginn og auðvelda snjóhreinsun.

Reykjanesumdæmi Vegagerðarinnar vann við lengingu á vegriði við brú yfir Hólmsá í janúar 2003. Hefðbundin vegriðsgerð var notuð en útfærsla vegriðs og endafrágangur var að hluta til lagt upp eftir tillögum frá verkefnishópnum sem stendur á bakvið þessa skýrslu. Á Mynd 11 má sjá þennan frágang en nánari skýring er gefin í myndatexta.

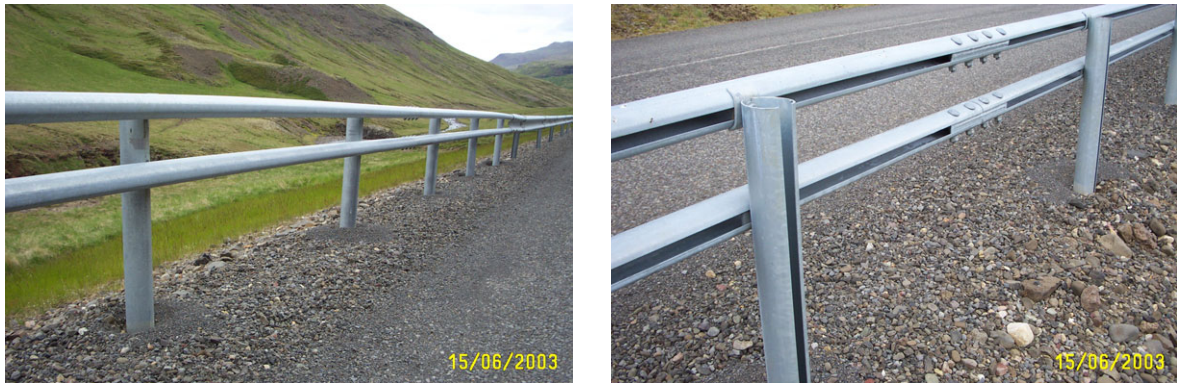
Mynd 12. Sicuro vegriðskerfið, séð framan og aftan frá.

Bitar eru fáanlegir í 2, 4 og 6 m lengjum og er skeytt saman með hólk sem rennur inn í hvorn bita og síðan boltað í gegn (Mynd 12, hægri). Bitarnir eru það sveigjanlegir að ekki hefur reynst nauðsynlegt að setja brot þar sem vegrið lækkar niður að jörð við endana en engu að síður eru til hólkar með 7° og 3,5° broti til þess að einfalda endafrágang. Minnsti beygjuradís vegriðsbita í láréttu plani er 1 m.

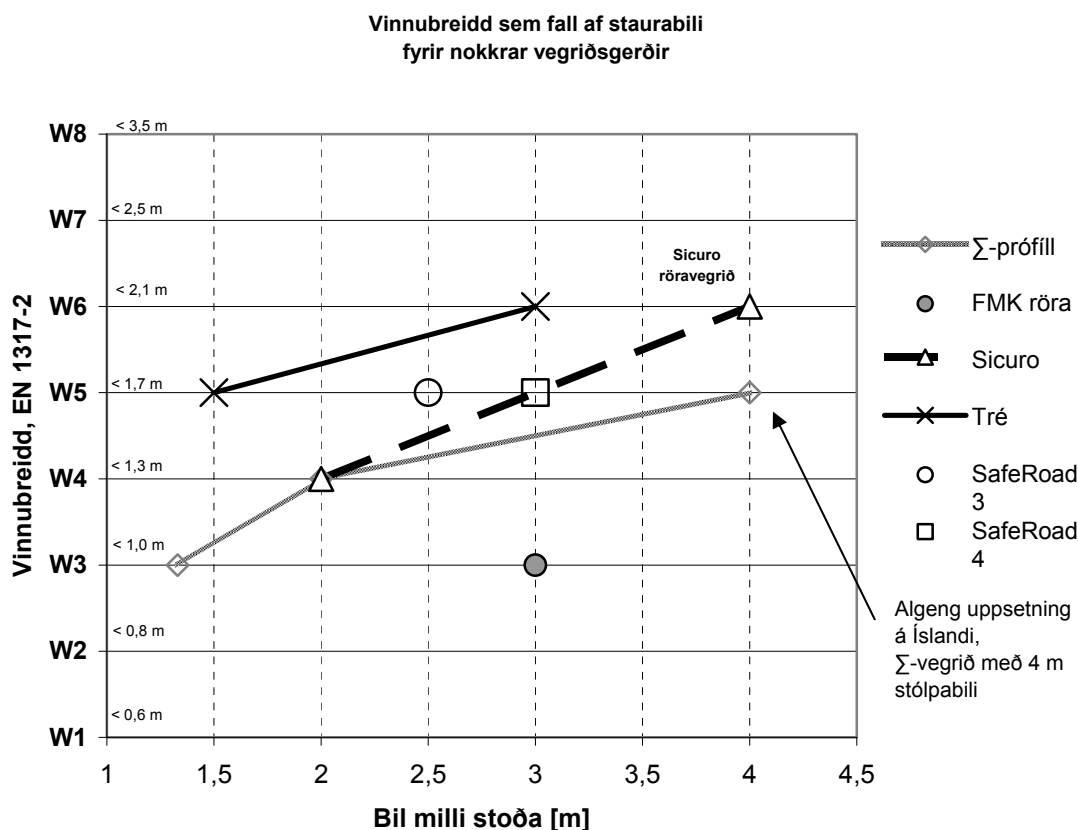
Mynd 14. Línuriti sem sýnir útbeygjuflokk nokkurra vegriðsgerða sem fall af staurabili.

Á eftirfarandi línuriti er búið að staðsetja Sicuro röravegrið miðað við stólpabil og útbeygjuflokk í samanburði við aðrar vegriðsgerðir. Nota má 2 til 4 metra á milli stólpa eftir því breið öxl er á bakvið vegrið en það er sérstaklega mikilvægt þar sem fláar eru brattir eða jarðvegsfesta ótrygg að velja heppilegt stólpabil.

Á línuriti á Mynd 14 má sjá að algengt fyrirkomulag hefðbundinna vegriða á Íslandi, með 4 metra stólpabili lendir að líkindum í útbeygjuflokki W5 með 1,7 m vinnubreidd. Sicuro hefur ekki verið prófað með því stólpabili sem setti það í flokk W5 en af línuritinu má sjá að líklegast er að 2,5 til 3,0 m á milli stólpa tryggi að Sicuro vegrið sé með sambærilega útbeygju og önnur vegrið á Íslandi.

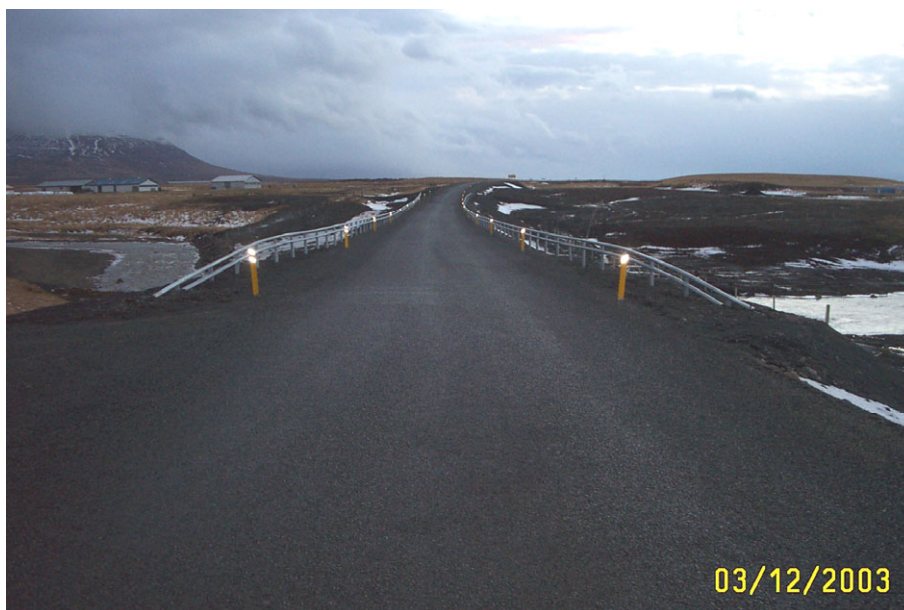
Mynd 15. Rörovegrið á ræsi yfir Hofsa í Skagafirði, séð til suðurs. Endar vegriðs eru dregnir vel út hliðar á breikkaða fyllingu.

Nokkur hundruð metrum sunnan við Hofsá liggur vegur á ræsi yfir Grafará en þar er hefðbundið vegrið á fyllingu yfir ræsið. Þarna valda vegrið snjóavandamálum en vegrið á háum og bröttum fyllingum eru venjulega sérstaklega óheppileg með tilliti til skafrennings. Haustið 2003 var endurnýjað ræsi yfir Hofsá og voru þar sett upp röravegrið. Aðstæður eru mjög líkar á þessum tveimur stöðum fyrir utan mismunandi vegriðsgerð og gefst því gott færi á samanburði þarna. Endar vegriða voru dregnir vel út á vegöxl og var hún breikkuð talsvert þar sem vegriðin eru dregin niður að jörð. Á þann hátt bæði dregið úr líkum á því að skaflar frá enda vegriðs við jörð nái inn á veg og dregið úr líkum á því að bifreiðar aki upp á vegriðið og velti.

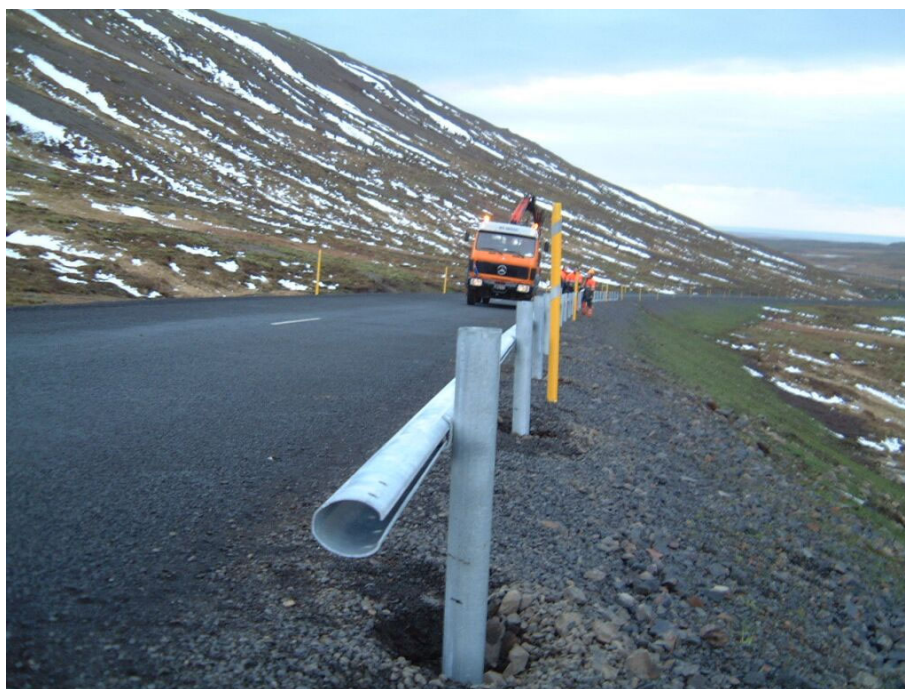
Mynd 16. Unnið við uppsetningu Sicuro rörovegriðs á Vatnaleið á Snæfellsnesi. Hér er annað rörið af tveimur komið á réttan stað.

Í janúar 2003 var vegrið af þessari gerð sett upp á um 130 m löngum kafla á Þjóðvegi 56, Vatnaleið. Mynd 16 sýnir hluta vegriðsins þegar annað rörið af tveimur hafði verið sett upp.

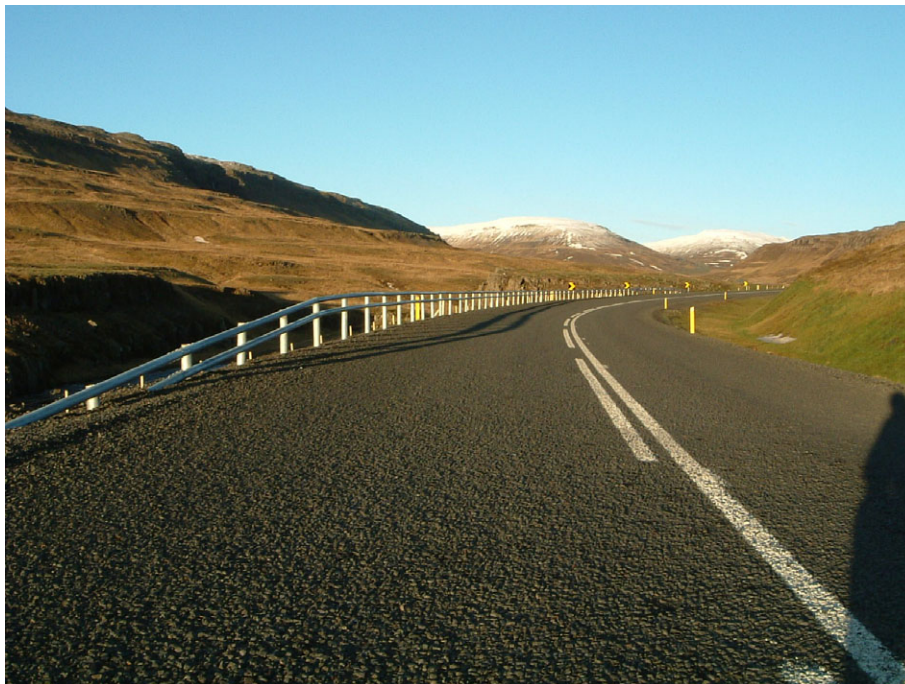
Mynd 17. Röravegrið við nýjan veg yfir Bröttubrekku.

Á nýjum vegi um Bröttubrekku er stærsta einstaka uppsetning röravegriðs til þessa, alls um 2700 m á 14 stöðum. Á þremur stöðum stendur vegrið beggja vegna vegar þar sem hann liggur yfir gil á háum fyllingum og á 11 stöðum eru röravegrið fyllingarmegin vegar í bröttum hlíðum. Einnig eru hefðbundin vegrið notuð á þessum vegi og eru á sumum stöðum tengd við röravegrið.

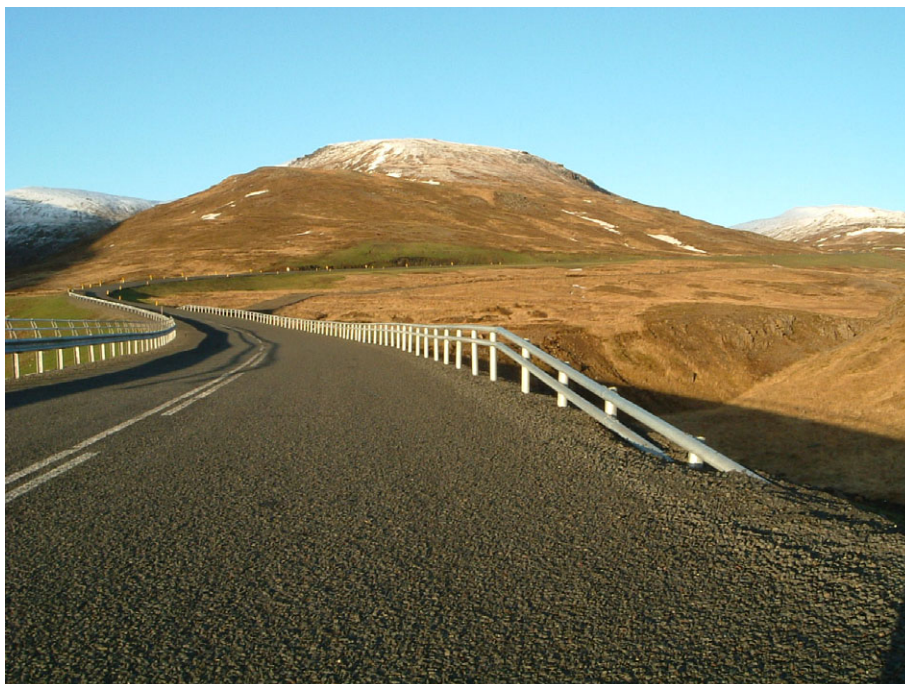
Mynd 18. Brattabrekka. Röravegrið hægra megin en hefðbundið vegrið með brúarhandriði vinstra megin..

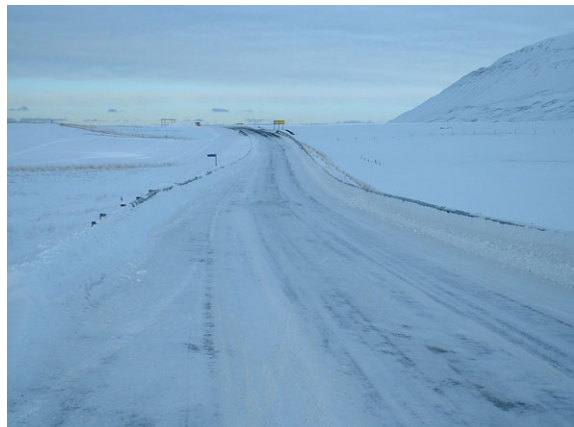
Grafará
Hefðbundið vegrið

Mynd 19. Grafará 5. febrúar 2004. Snjóruðningar hafa safnast að vegriðum beggja vegna vegar.

Tíu dagbókarfærslur á tímabilinu 12. janúar til 7. febrúar 2004 gefa til kynna að oftar varð vart við skafla á veginum á milli vegriða og að snjór var almennt meiri á fyllingu yfir Grafará en yfir Hofsá. Ennfremur var snjósöfnun meiri á fyllingu en á aðlægum vegköflum við Grafará í fimm skipti á móti einu skipti við Hofsá. Í þremur tilfellum var þykkt skafla á

veginum við Grafará á bilinu 20 til 50 cm á sama tíma og vegur við Hofsá var snjólaus. Eftirfarandi ljósmyndir voru teknar á þessu tímabili og tala þær sínu máli.

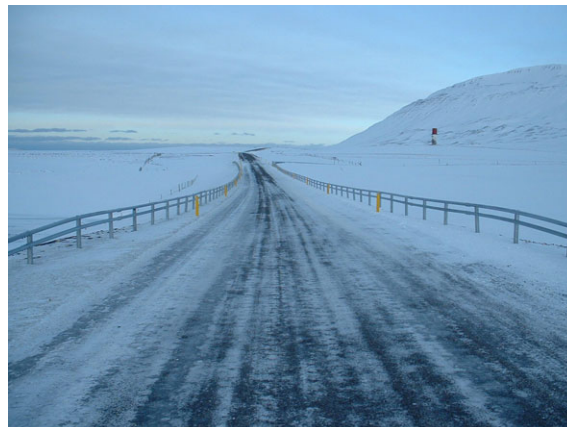
Hofsá
Sicuro röravegrið

Mynd 20. Hofsá 5. febrúar 2004. Vegur og axlir nánast auðar eftir mokstur.

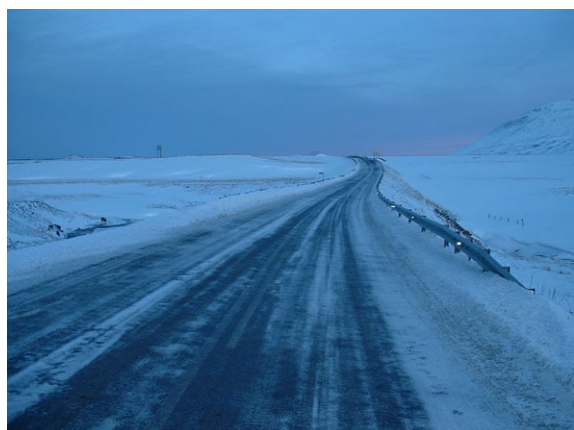
Mynd 21. Grafará í janúar 2004. Snjóruðningar hylja vegrið vinstra megin.

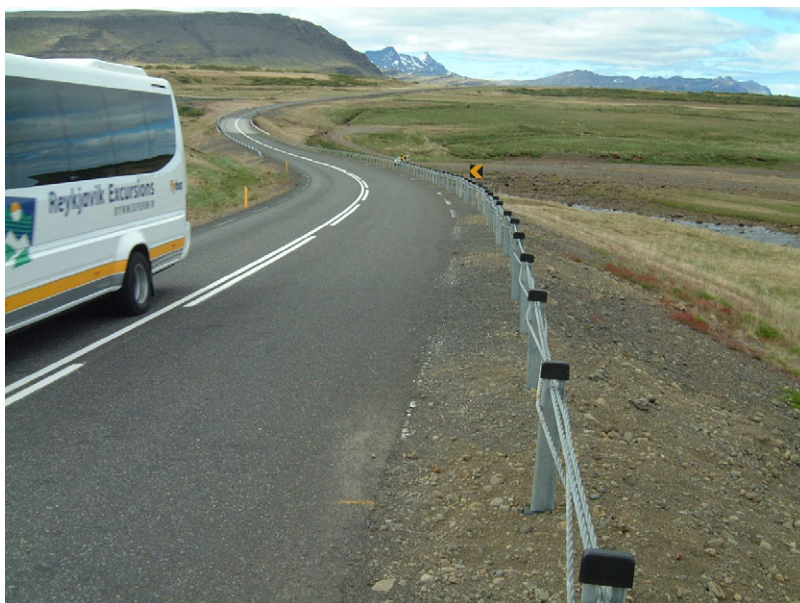
Víravegrið við Flókadalsá

Nú hafa verið sett upp um það bil fimm og hálfur kílómetur af nýrri gerð vegriða á Íslandi, svo kölluð víravegrið. Víravegriðin voru sett upp í Borgarfirði við Flókadalsá, á Suðurlandsvegi milli Litlu kaffistofunnar og Skíðaskálans í Hveradölum og hafinn er undirbúningur að uppsetningu víravegriðs í Kirkjubólshlíð við Ísafjarðarkaupstað. Víravegriðið við Flókadalsá er fest við venjulegt W-vegrið (brúarhandriðið) í annan endann og liggur síðan í boga upp brekkuna til norðurs, uþb. 160 m langt. Uppsetning fór þannig fram að borað var fyrir c.a fimmtu hverri stoð og hún steipt niður en stoðir þar á milli voru reknar beint niður í jarðveginn. Endaankeri var síðan forsteypt og grafið niður við efri enda vegriðsins. Víravegriðið sjálft er fjögurra víra, tveir víranna liggja í klofi efst í stoð og hinir tveir liggja aðeins neðar á stoðinni og hvíla þar á plasttöppum. Neðri vírarnir liggja á víxl utan við stoðina og veita henni stuðning á þann hátt.

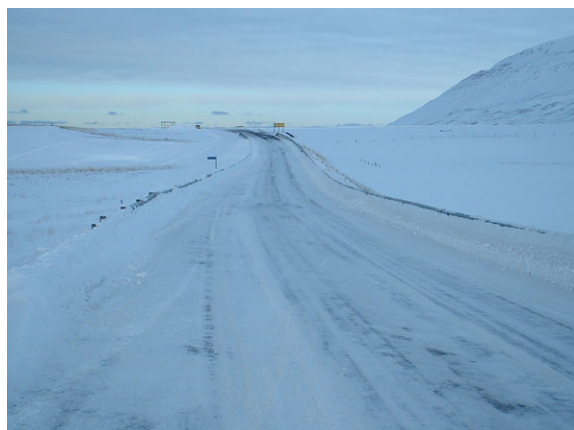
Mynd 1. Grafará 5. febrúar 2004. Snjóruðningar hafa safnast að vegriðum beggja vegna vegar.

Reynslan af röravegriðum á Íslandi með tilliti til snjósöfnunar er góð en þau hafa nú þegar verið reist víða. Glögg dæmi um góðan árangur er við Hofsá og Grafará hjá Hofsósi. Við Grafará er fylling yfir ræsi varin með hefðbundnu vegriði. Nokkur hundruð metrum norðar liggur Hofsá. Þar eru aðstæður allar með svipuðu móti, en fyllingin er varin með röravegriði. Meðfylgjandi myndir eru teknar eftir norðanhvelli í janúar og febrúar 2004. Myndirnar sýna að snjór hefur á löngum köflum lokað bili undir hefðbundnu vegriðin við Grafará, en vegöxl við Hofsá er snjólaus. Dagbók vetrarþjónustu sýnir jafnframt að við fleiri tækifæri var stór munur á snjómagni á veginum á þessum stöðum.

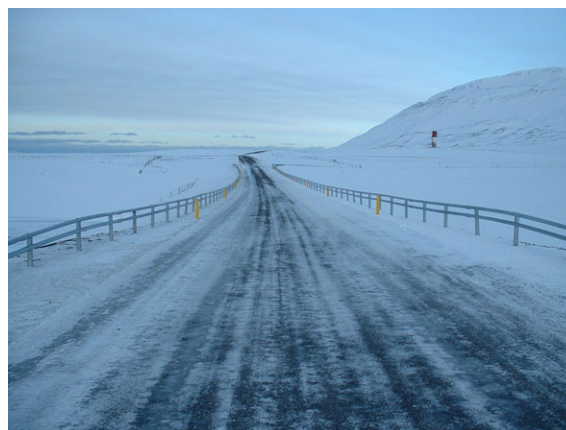
Mynd 2. Hofsá 5. febrúar 2004. Vegur og axlir nánast auðar eftir mokstur.
