Rannsóknarverkefni

**Athugun á áhrifum hraðamyndavéla á
Hringvegi í Hvalfjarðarsveit á fjölda slysa**

Vegagerðin

umferðardeild apríl 2015

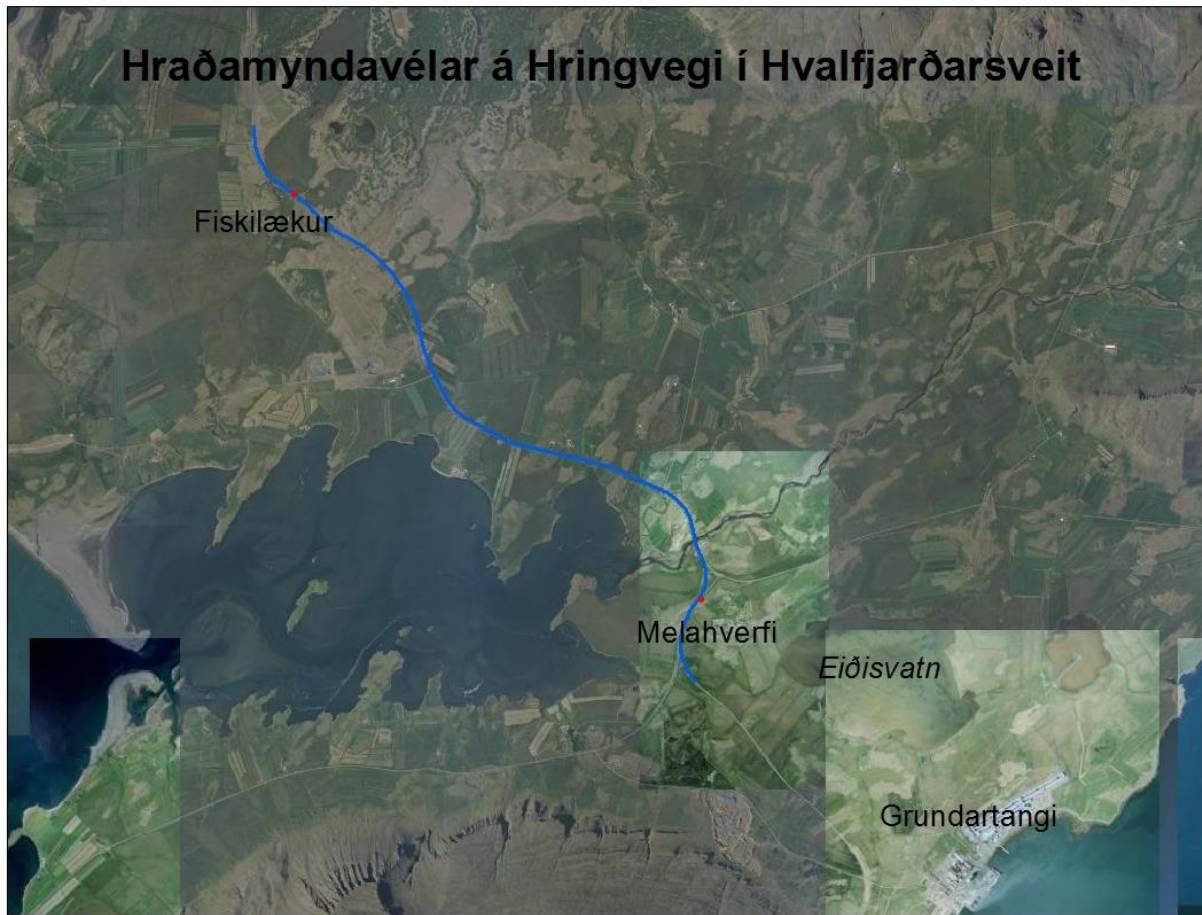
Mynd 1: Sá veghluti Hringvegarins sem var til skoðunar í þessu verkefni er merktur með blárrí línu á myndinni og nær frá stöð 10700 á vegkafla 1-g1 sunnan við Melahverfi að stöð 7700 á vegkafla 1-g3 norðan við Fiskilæk.

Samtals urðu 113 slys á þeim veghluta sem var til skoðunar, þ.e. frá stöð 10700 á vegkafla 1-g1 að stöð 7700 á vegkafla 1-g3, á árunum 2002-2006 og 2008-2012. Á fyrra athugunartímabilinu, 2002-2006, urðu 63 slys og á seinna athugunartímabilinu, 2008-2012, urðu 50 slys.

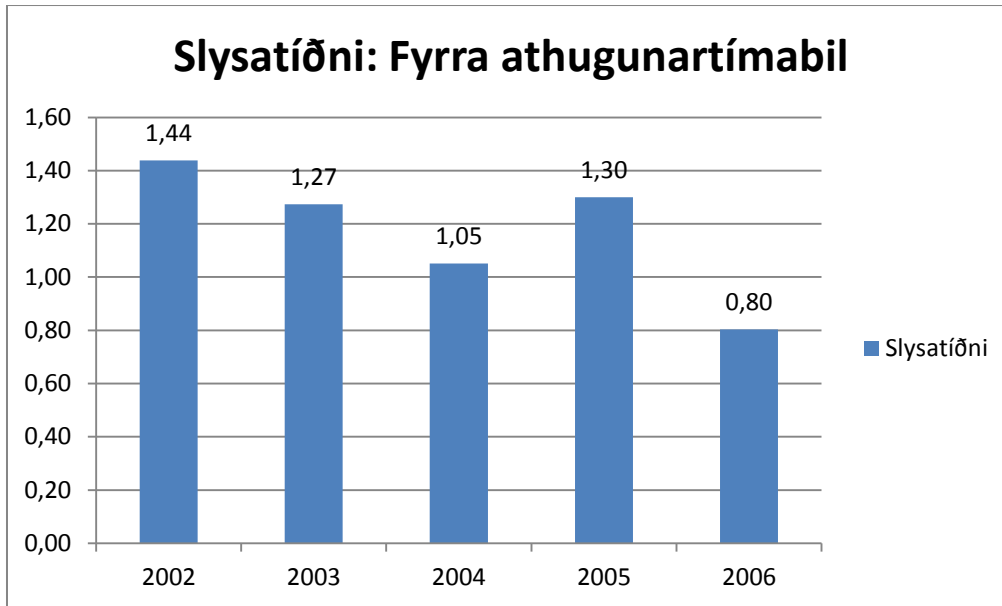
Mynd 4: Þróun slysatíðni á þeim veghluta Hringvegar í Hvalfjarðarsveit, sem var til skoðunar, á fyrra athugunartímabilinu, 2002-2006.

Á árunum 2002-2006 var meðalslysatíðni á þeim veghluta Hringvegar í Hvalfjarðarsveit, sem var til skoðunar, 1,17 slys á milljón ekinna kílómetra. Slysatíðni kaflans eftir árum var eftirfarandi:

- 2002: 1,44 slys á milljón ekinna kílómetra
- 2003: 1,27 slys á milljón ekinna kílómetra
- 2004: 1,05 slys á milljón ekinna kílómetra
- 2005: 1,30 slys á milljón ekinna kílómetra
- 2006: 0,80 slys á milljón ekinna kílómetra

Mynd 4 sýnir graf af slysatíðni veghlutans eftir árum.

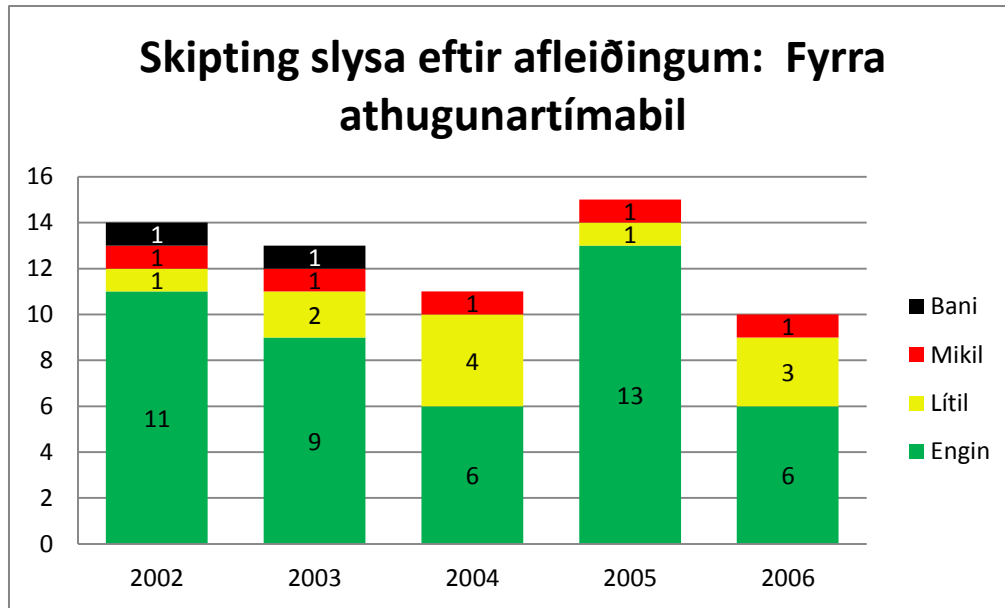
Mynd 6: Skipting slysa eftir afleiðingum á fyrri athugunartímabilinu, 2002-2006.

Á árunum 2002-2006 urðu 63 slys og þau skiptust á eftirfarandi hátt eftir afleiðingum:

- Engin meiðsli: 45 slys
- Lítil meiðsli: 11 slys
- Mikil meiðsli: 5 slys
- Banaslys: 2 slys

Mynd 6 sýnir graf af skiptingu slysa eftir afleiðingum á fyrri athugunartímabilinu, 2002-2006.
