Ástandsskoðun sprautusteypu í íslenskum veggöngum - 1. áfangi

Rannsóknarverkefni þetta er styrkt af rannsóknasjóði Vegagerðarinnar, Vegagerðinni og Mannvit

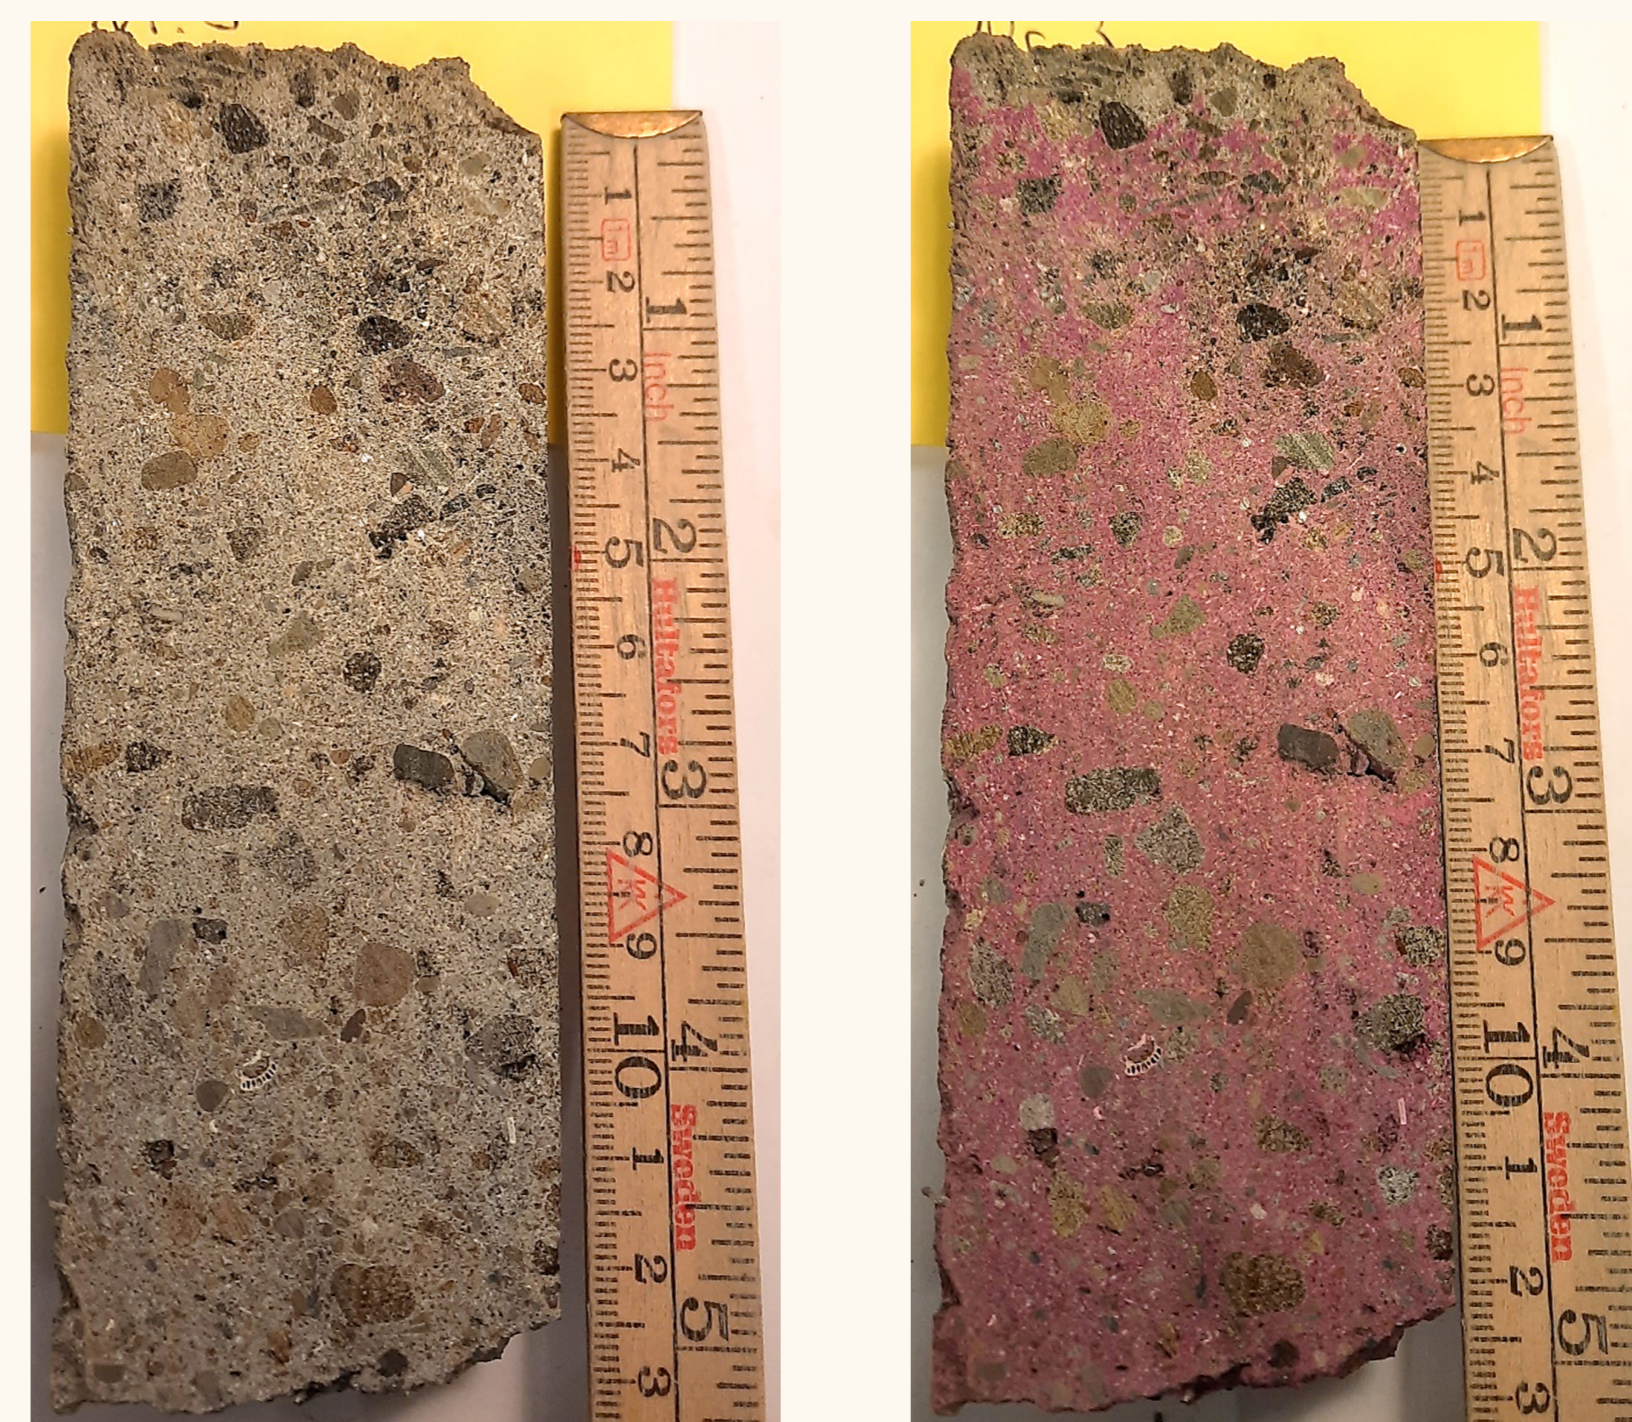
← Dæmi um vinnslu sýna fyrir mælingu á kolsýringu á sýni úr stöð 4898 í Hvalfjarðargöngum, sýni nr. 3. Til vinstri er búið að saga kjarnasýnið eftir endilöngu og til hægri er búið að úða lausn á sýnið, ólitaða yfirborðið er kolsýrt (næst yfirborði sprautusteypunnar).

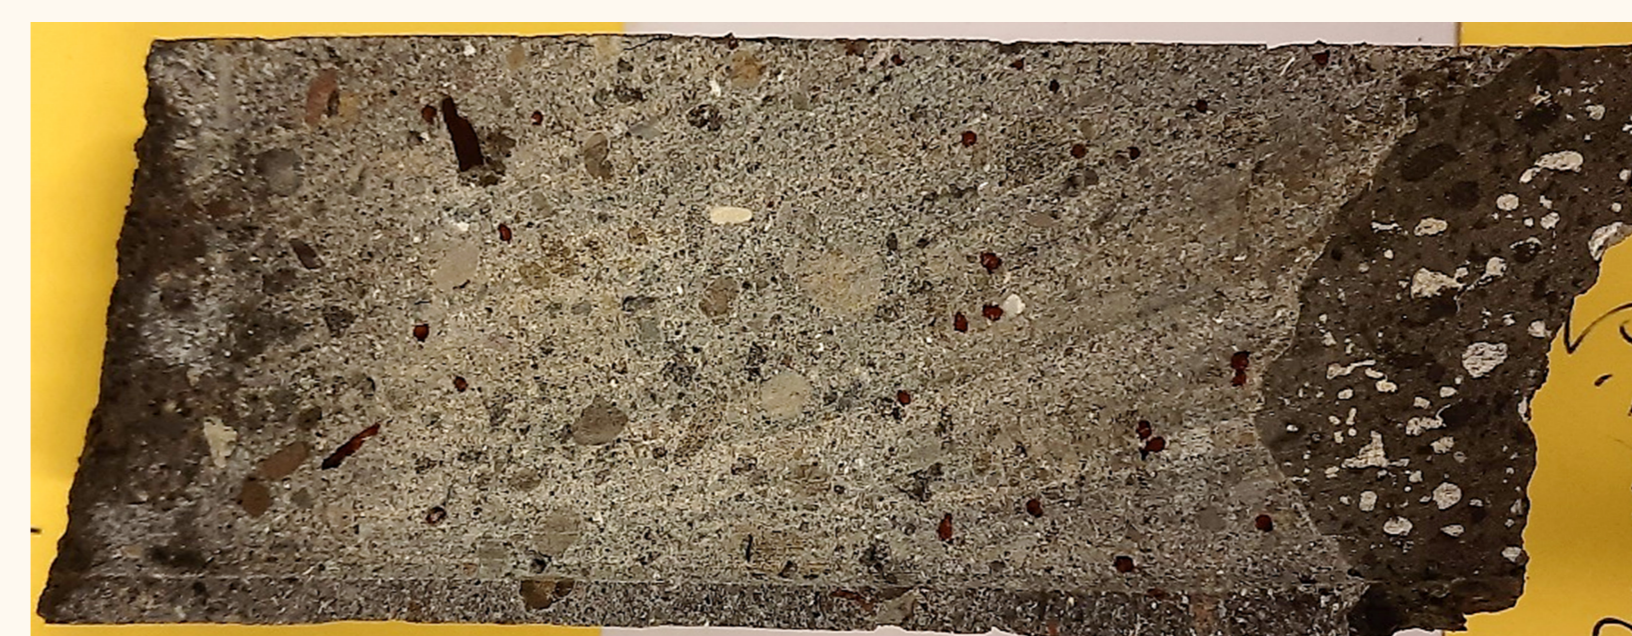
← Kjarnasýni undirbúið fyrir þunnsneiðagerð. Yfirborð sprautusteypu er vinstra megin og hægra megin má sjá undirliggjandi berg (basalt).
