## HÆGRYÐGANDI STÁL

Áfangaskýrsla 5, niðurstöður mælinga eftir 5 ár

20.03.2023

Hægryðgandi stál, áfangaskýrsla 5

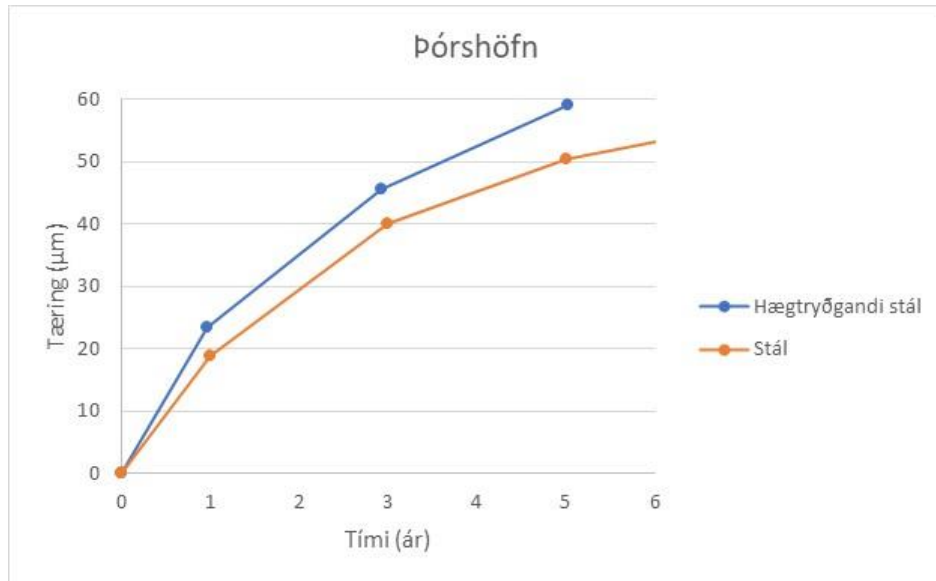
**MYND 7** Samanburður á hægtryðgandi stáli og stáli á Þórshöfn eftir 5 ára mælingar.

Á Þórshöfn var rekkanum einnig snúið sem kann að skýra aukninguna (17%).

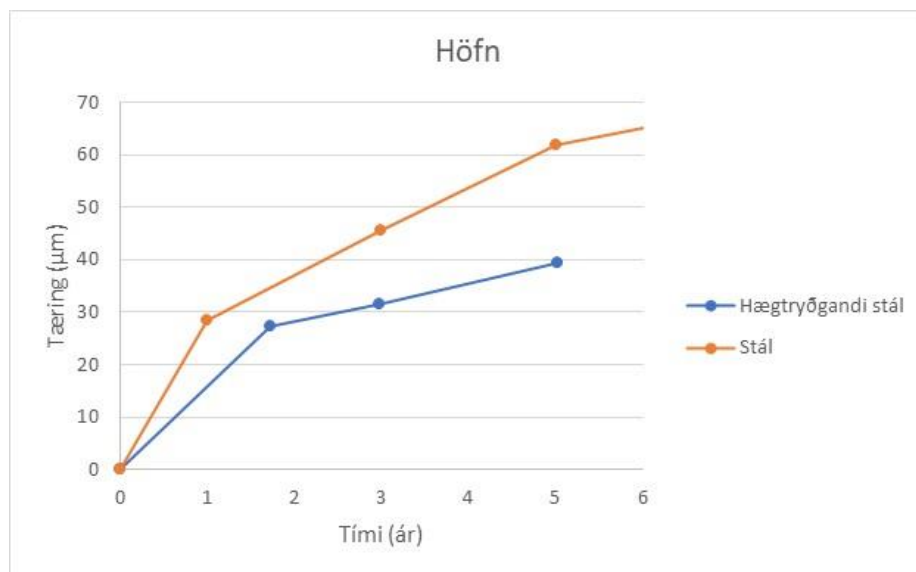
**MYND 8** Samanburður á hægtryðgandi stáli og stáli á Höfn í Hornafirði eftir 5 ára mælingar.

Minni tæring á hægryðgandi stáli á Höfn í Hornafirði kemur hins vegar mjög á óvart (37%). Áburður af salti er mjög mikill á Höfn og mælistaðurinn við kyndistöð Rarik er með sjó á nánast allar hliðar. Frekar hefði mátt búast við svipuðum áhrifum eins og í Vík í Mýrdal.

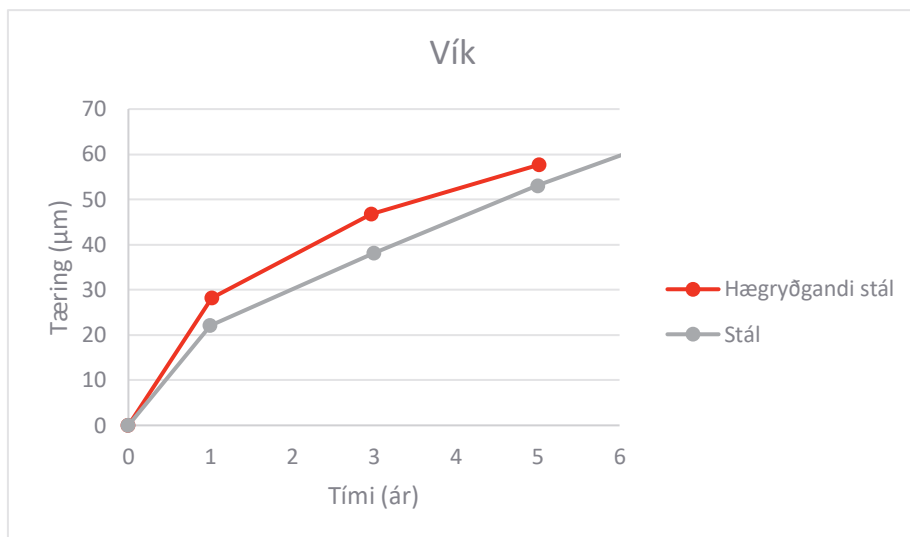
**MYND 9** Samanburður á hægryðgandi stáli og stáli í Vík í Mýrdal eftir 5 ára mælingar.

Loks er aukning á tæringu í Vík í Mýrdal (9%). Þar stendur tæringarrekkin a bak við fjörुकambinn og hefur flætt að staurnum sem heldur rekkanum. Það kemur hins vegar á óvart að aukningin er minni en

á hinum stöðunum miðað við staðsetninguna á staurnum. Skýringin gæti verið sú að miklu meira rignir í Vík og skolast því saltið betur af sýnunum en á hinum stöðunum sem standa aðeins frá sjó og í meiri hæð. Þá kemur á óvart munurinn á mælingunum í Vík og á Höfn eins og áður segir.

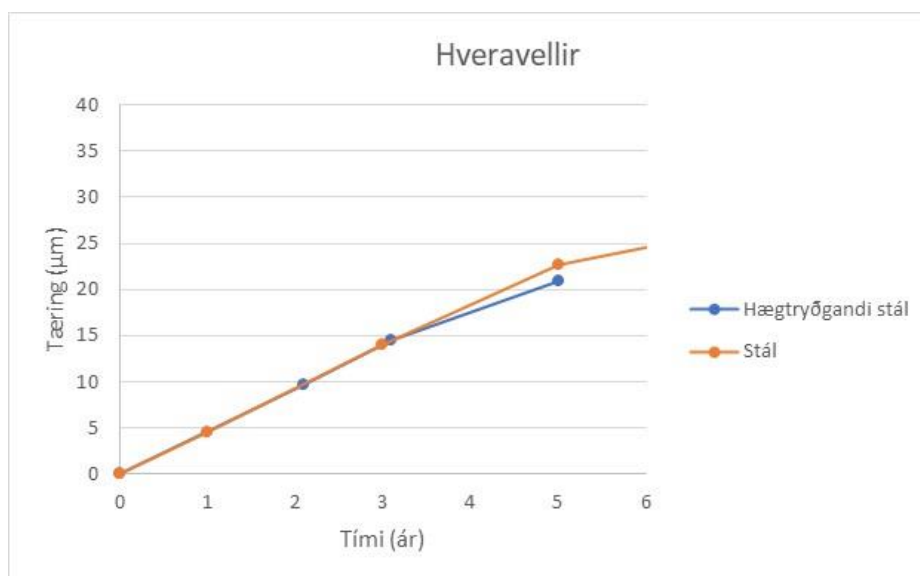
**MYND 10** Samanburður á hægryðgandi stáli og stáli á Hveravöllum eftir 5 ára mælingar.

Tæring á stáli á Egilsstöðum og Hveravöllum er almennt frekar lítil. Áhrifin af að nota hægryðgandi stál eru ekki mælanleg sem kemur frekar á óvart. Halda mætti að þessir staðir væru ákjósanlegir fyrir hægryðgandi stál.

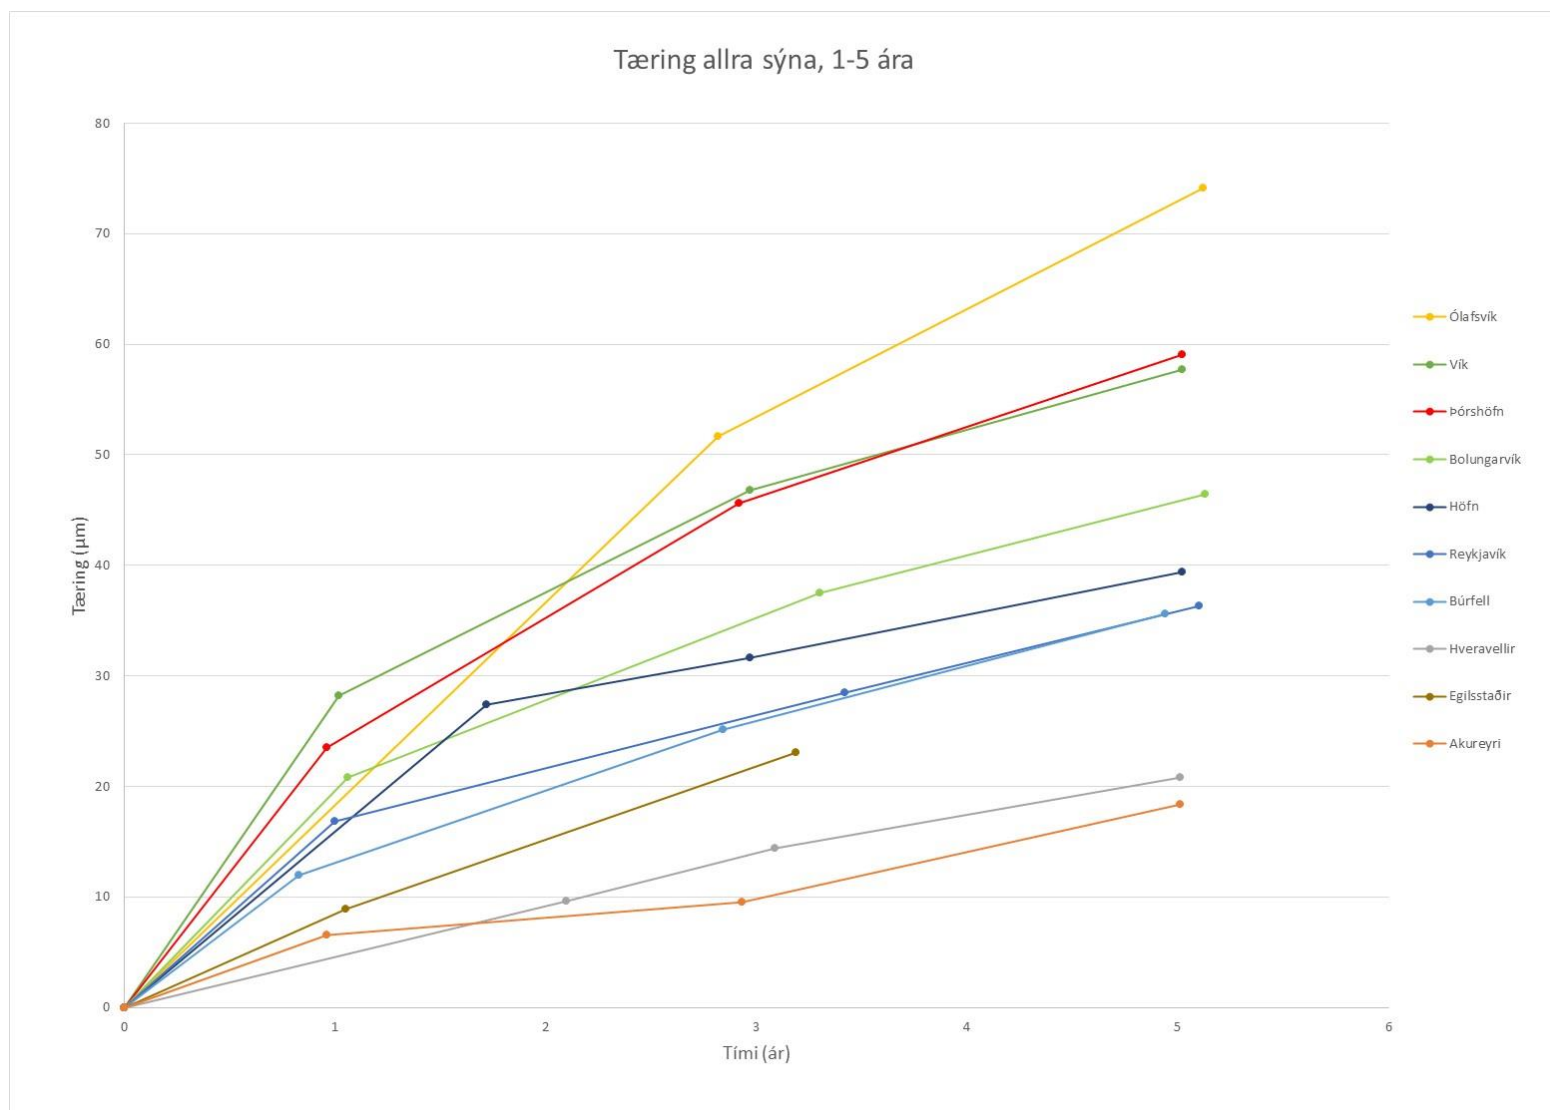
MYND 11 Tæring allra sýna sem mæld hafa verið, 1-5 ár.

Á mynd 11 má sjá samanburð á niðurstöðum mælinga allra sýna, 1-5 ára. Eins og sést þá hafa ekki verið gerðar mælingar á 5 ára sýnum frá Írafossi og Egilsstöðum þar sem sýnin voru ekki sett upp fyrir en haustið 2018. Eins var ekki gerð 1 árs mæling á sýnum frá Ólafsvík og sumar eins árs mælingar voru gerðar of seint til að hægt sé að gera beinan samanburð við mælingar á stáli.
