MANNVIT

SPRUNGUMYNDUN Í GRJÓTI Í BRIMVÖRN - NÁMURANNSÓKN

RANNSÓKNARVERKEFNI STYRKT AF
RANNSÓKNARSJÓÐI VEGAGERÐARINNAR

| SKJALANÚMÉR: 7009341-000-GRP-0002 | | | | | | |

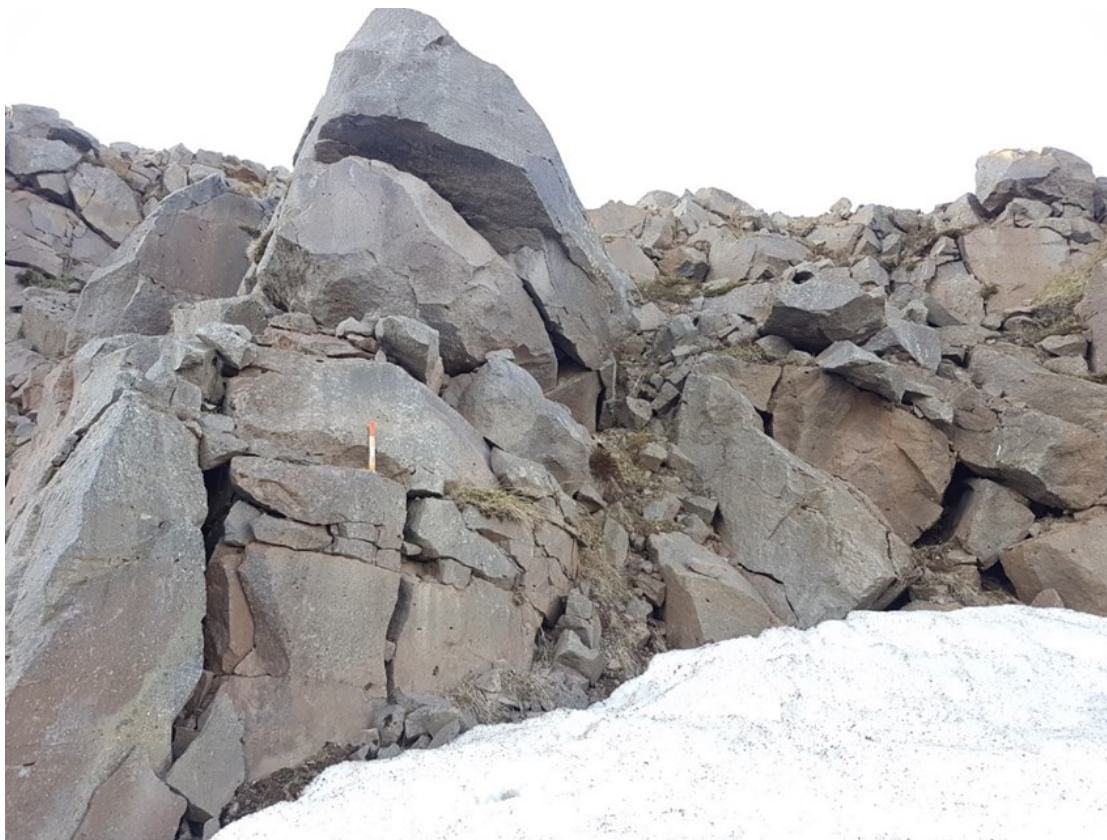
Mynd 3. Efst í bergstáli í norðurvegg Nónfellsnámu. Til viðmiðunar er 30 cm langur slaghamar. Ljósmynd tekin vorið 2020 (AKI).

Náman Nónfell er staðsett um 2 km suðvestur frá bænum Felli í Finnafirði í Bakkaflóa. Mynd 2 sýnir loftmynd af henni og mynd 3 er ljósmynd tekin efst í hluta námustáls hennar. Náman var eingöngu notuð um 1984 þegar sprengt var í henni og um 5.000 m³ af stóru grjóti var sett í hluta brimvarnargarðsins við Bakkafjarðarhöfn (Stapi, 1995). Í námuskra Vegagerðarinnar,

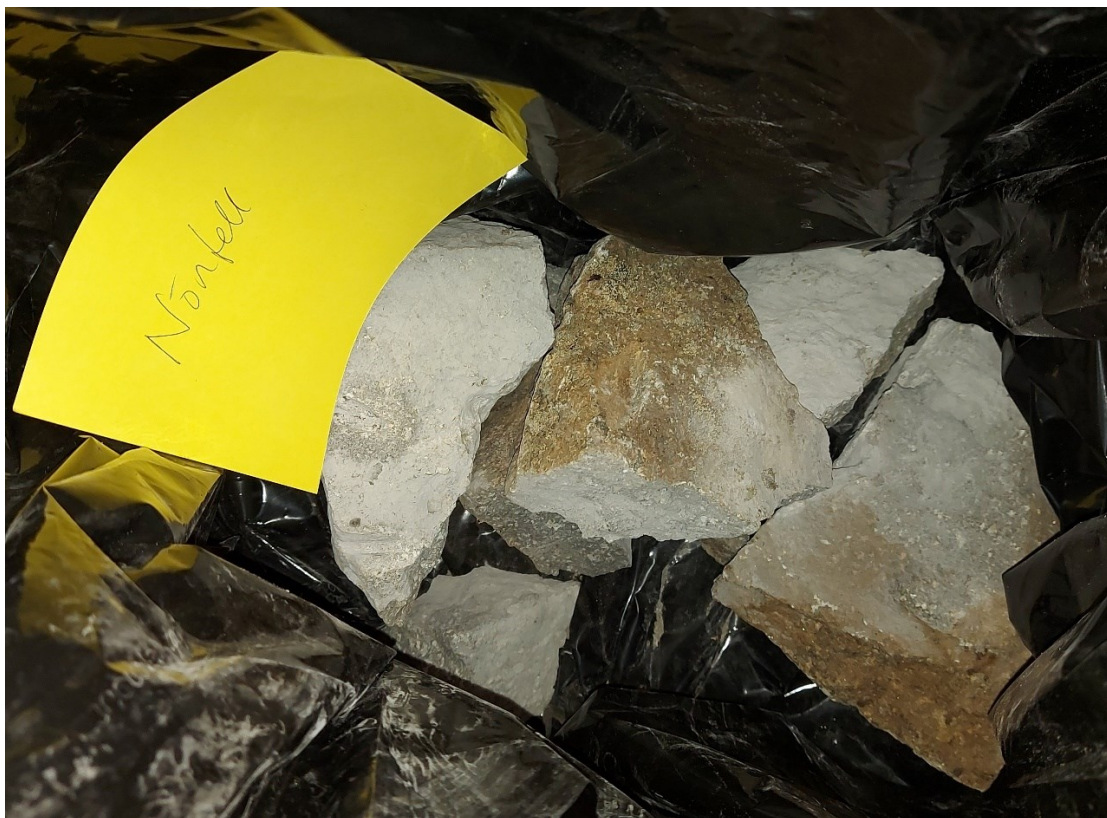
Mynd 4. Aðsend bergsýni úr Nónfellsnámu. Stærð gula miðans er ca. 12 x 8 cm, til viðmiðunar (AKI).

Starfsmenn Vegagerðarinnar sáu um sýnatöku í Nónfellsnámu og sendu til rannsóknarstofu Mannvits. Mynd 4 sýnir aðsend bergsýni úr námunni.

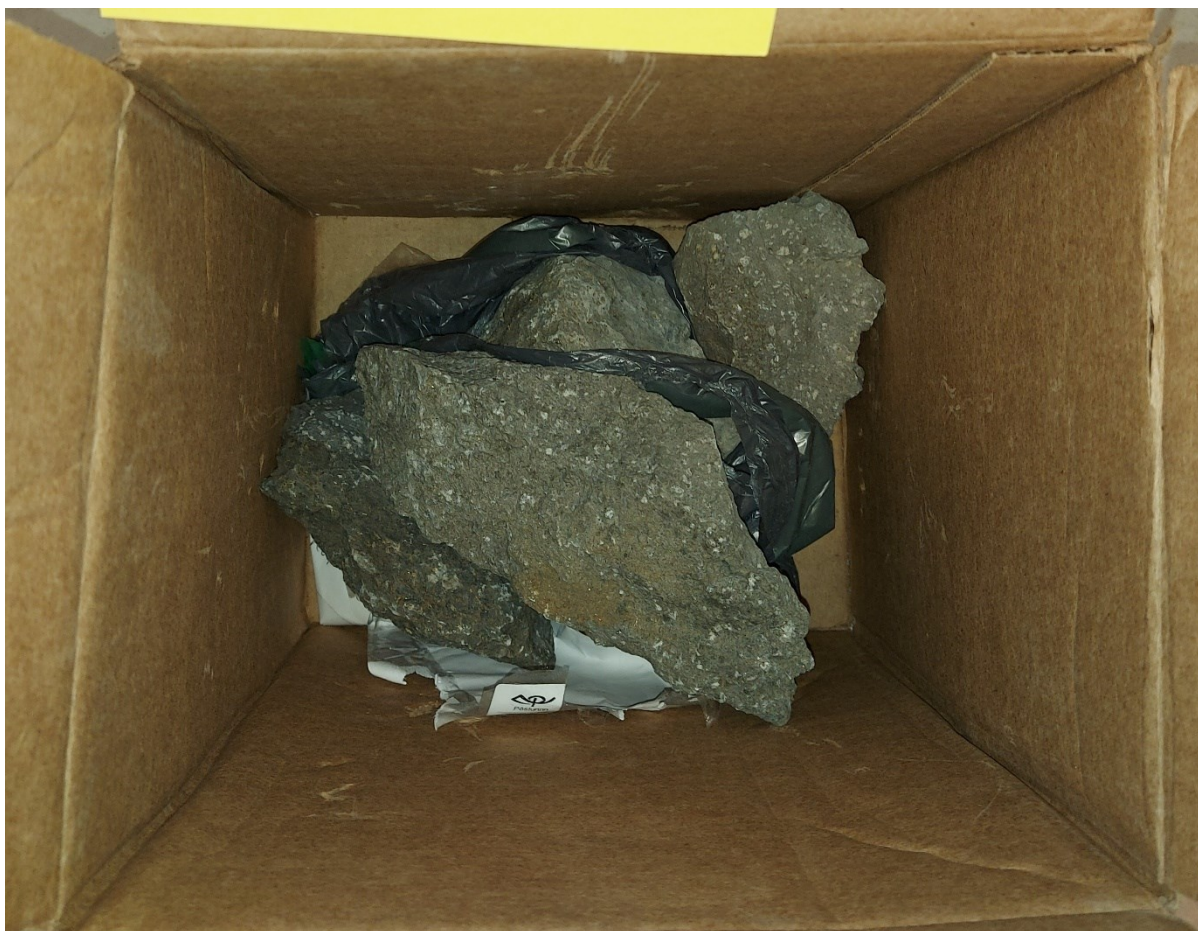
Mynd 6. Aðsend bergsýni úr bergnámunni við Þórshöfn. Grunnflötur pappakassans er ca. 20 x 15 cm, til viðmiðunar (AKI).

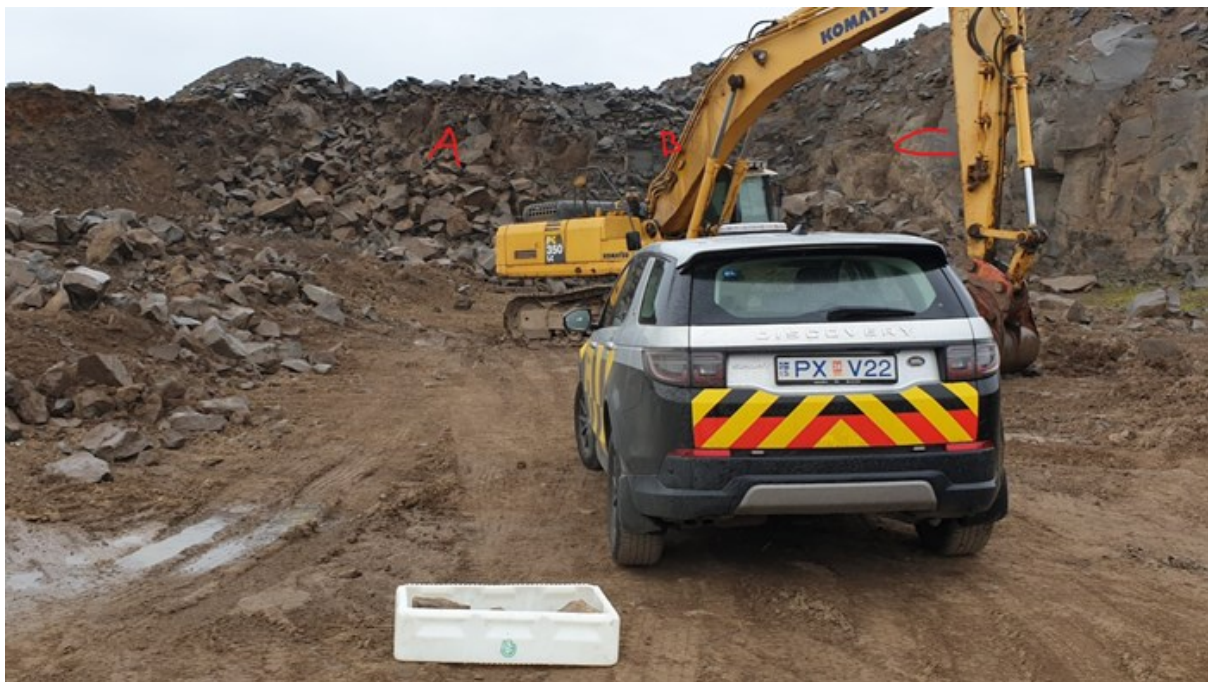
Mynd 8. Horft til norðurs inn í námustál Hvammkotsbruna. Þrjár sýnatökustaðir merktir með bókstöfum (Vegagerðin).

Starfsmenn Vegagerðarinnar sáu um sýnatöku í bergnámunni Hvammkotsbruni á Skagaströnd og sendu til rannsóknarstofu Mannvits, mynd 8 sýnir námu og afstöðu sýnatökustaða. Mynd 9 sýnir aðsend bergsýni úr námunni.

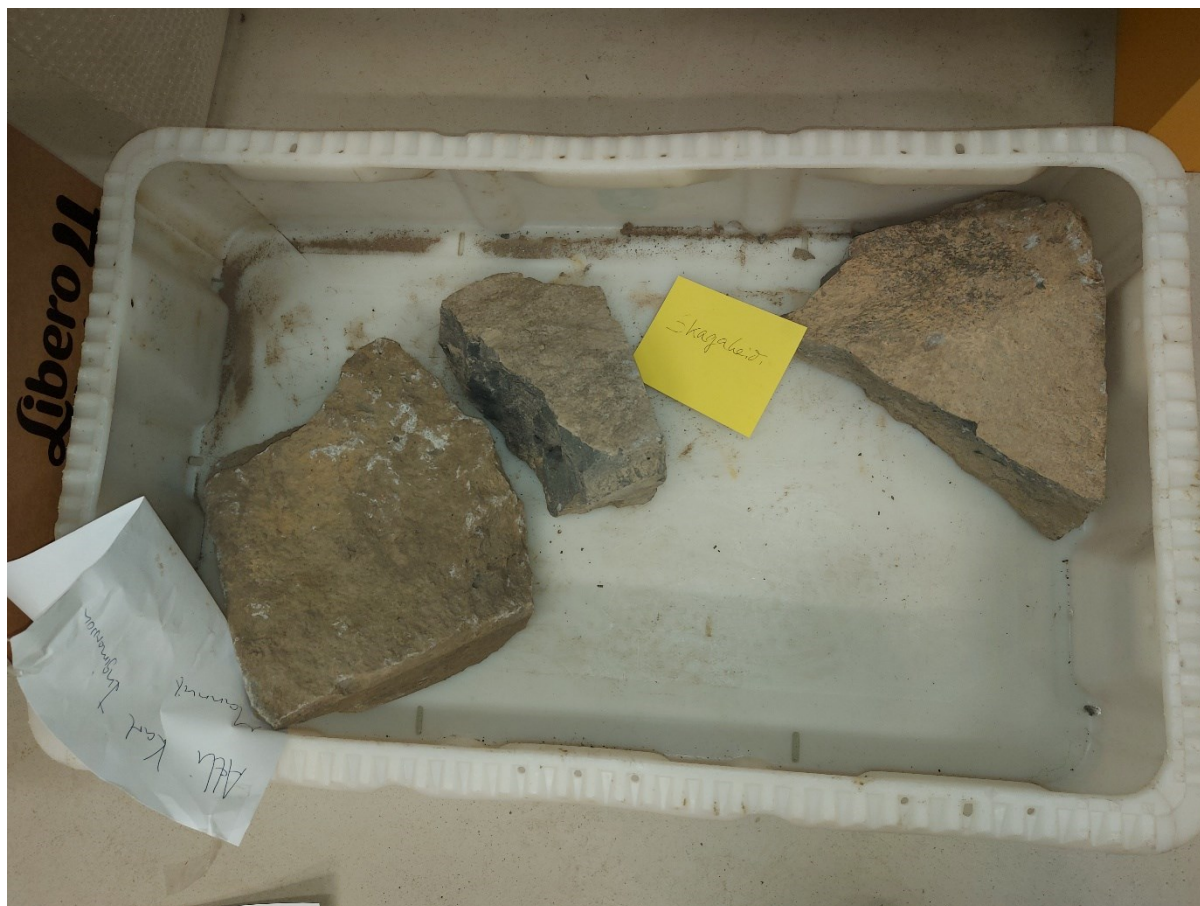
Mynd 9. Aðsend bergsýni úr bergnámunni Hvammkotsbruni á Skagaströnd. Stærð gula miðans er ca. 12 x 8 cm, til viðmiðunar (AKI).

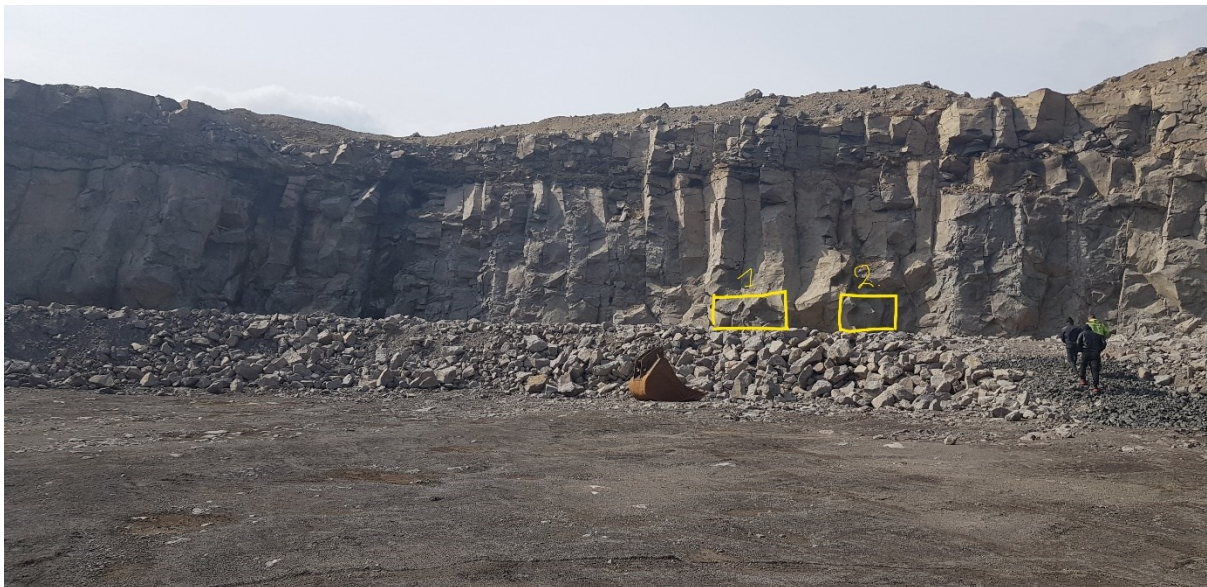
Mynd 11. Bergstálið í vesturvegg bergnámunnar í Efri Höfða við Rif á Snæfellsnesi. Tveir sýnatökustaðir merktir á myndinni (Vegagerðin).

Starfsmenn Vegagerðarinnar sáu um sýnatöku í bergnámunni við Rif og sendu til rannsóknarstofu Mannvits. Mynd 11 sýnir námu og afstöðu sýnatökustaða. Mynd 12 sýnir aðsend bergsýni úr námunni.

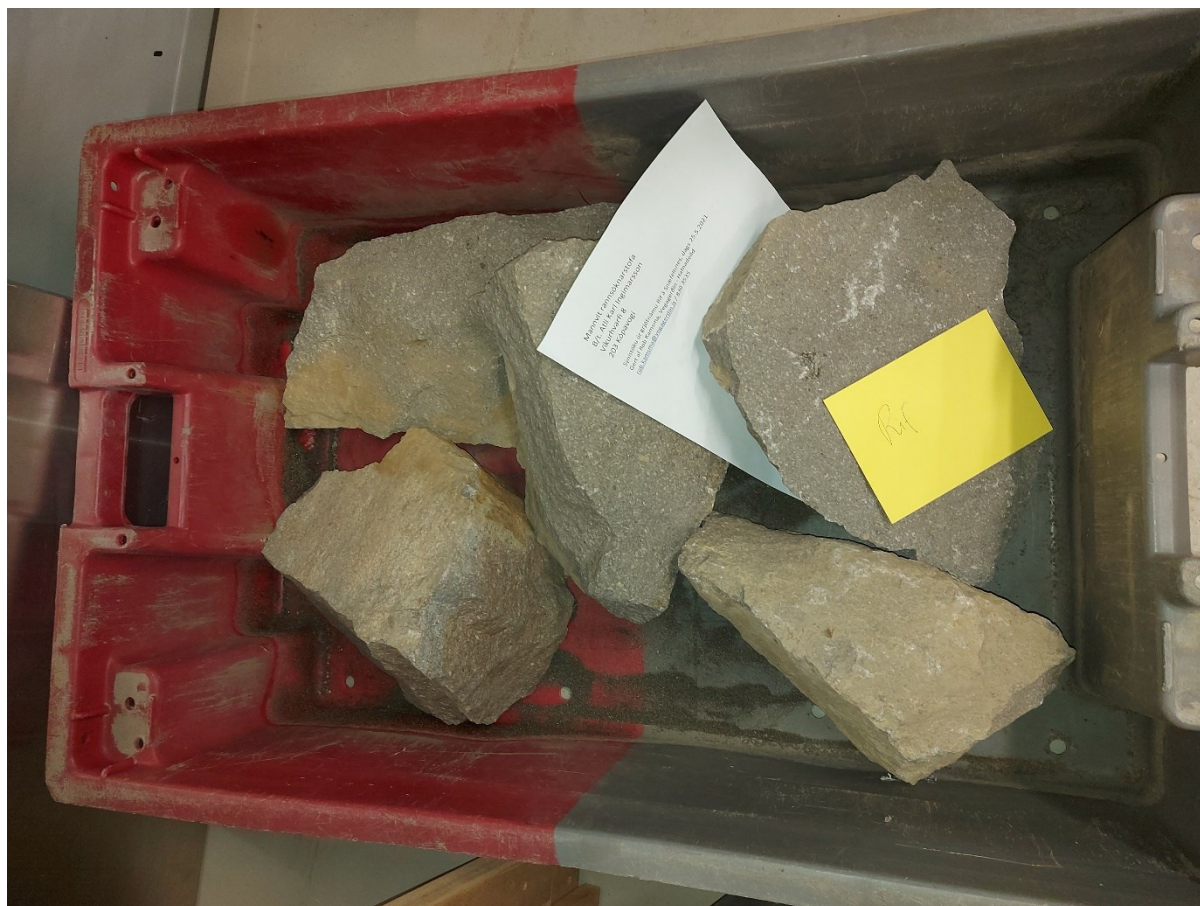
Mynd 12. Aðsend bergsýni úr bergnámunni í Efri Höfða við Rif á Snæfellsnesi. Stærð gula miðans er ca. 12 x 8 cm, til viðmiðunar (AKI).

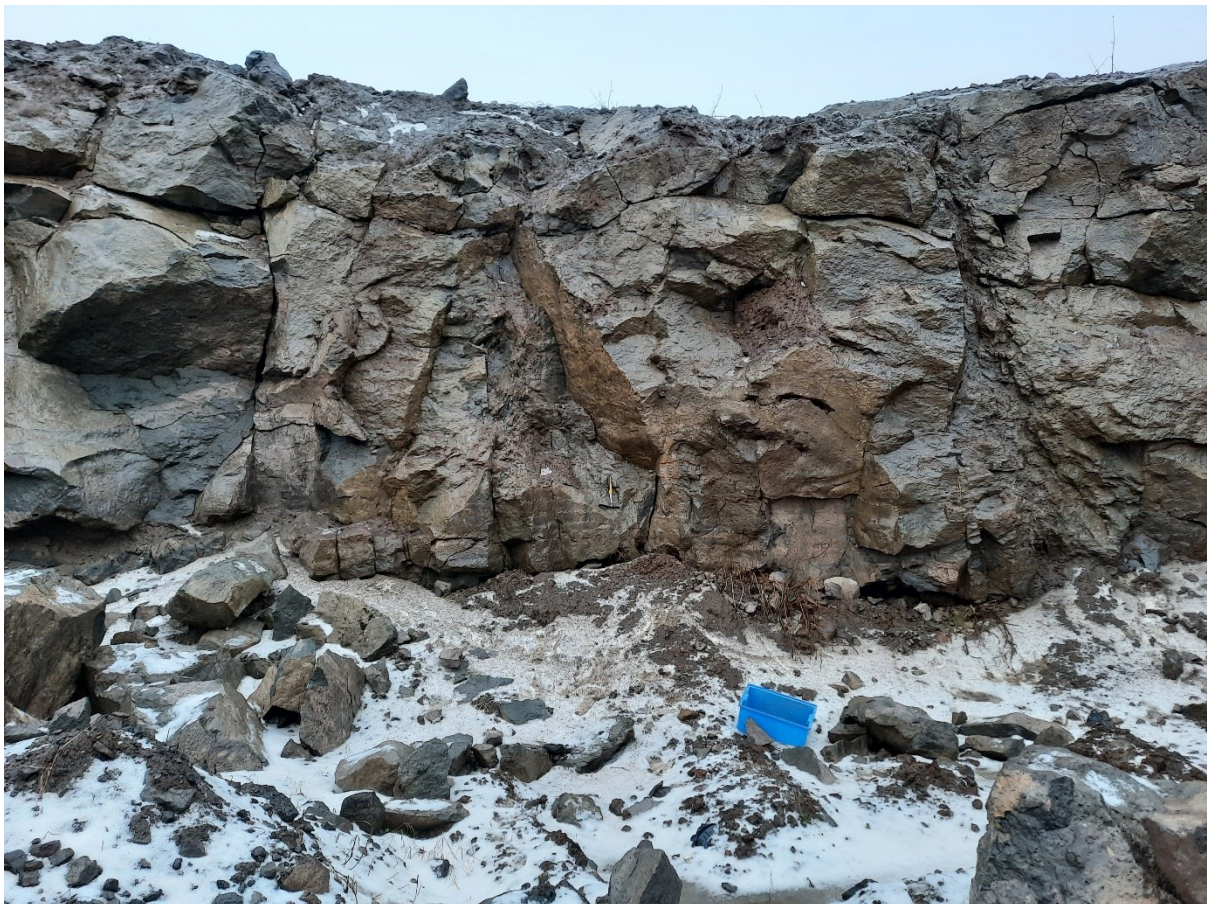
Mynd 14. Núverandi bergstál grágrýtis í austanverðri Hamranesnámu sunnan við Hafnarfjörð (BÓS).

Mannvit annaðist sýnatökuna og voru steinar teknir í núverandi bergstáli í austurhluta Hamranesnámu. Þar er bara eitt grágrýtisberglag að sjá, óreglulega stórstuðlað, aðeins blöðrótt ofan til en þéttara neðar þar sem sýnin voru tekin. Mynd 14 sýnir hluta af núverandi bergstáli námunnar í austurhluta hennar og einn sýnatökustaðinn. Mynd 15 sýnir þau tvö bergsýni sem valin voru til að gera þunnsneiðar úr fyrir Hamranesnámu.

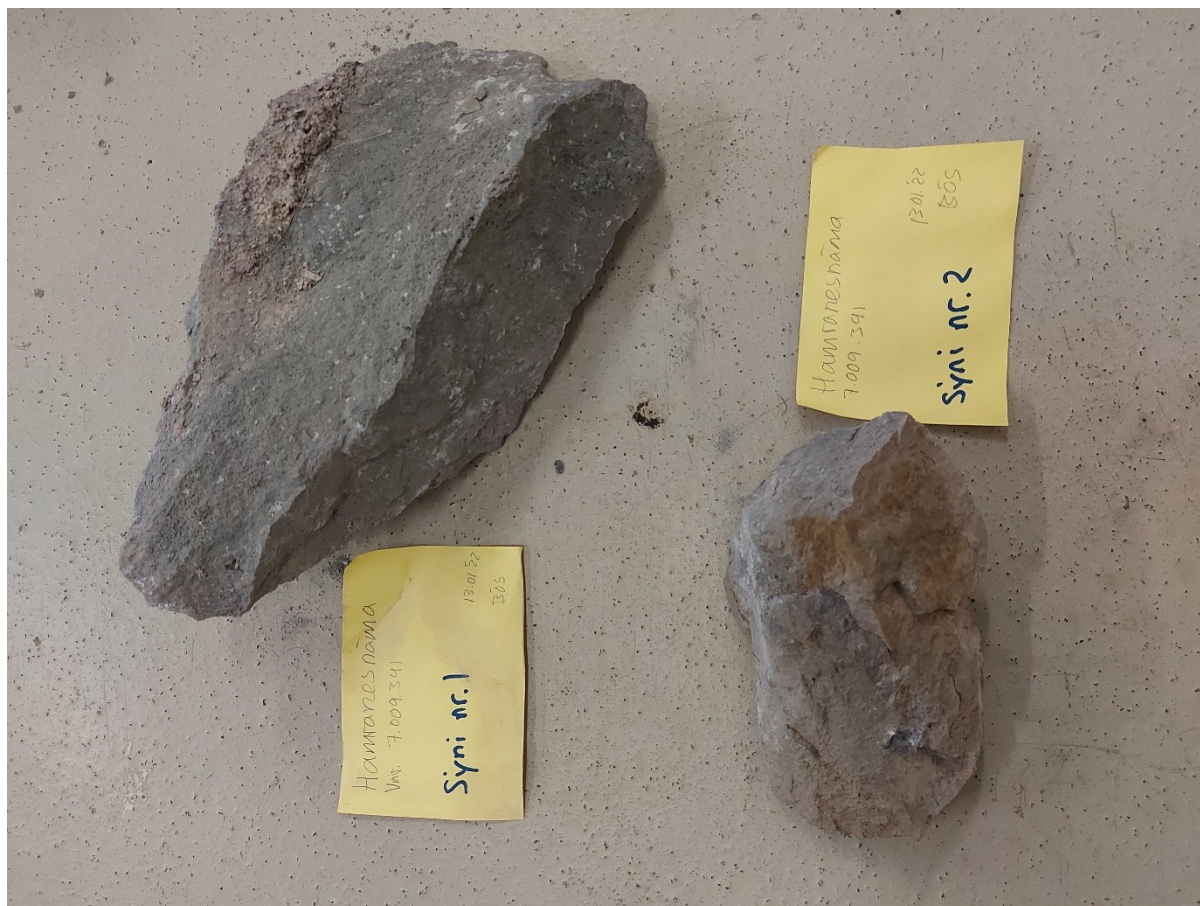
Mynd 15. Sá hluti bergsýna úr Hamranesnámu sem gerðar voru þunnisneiðar úr. Stærð gulu miðanna er ca. 12 x 8 cm, til viðmiðunar (AKI).

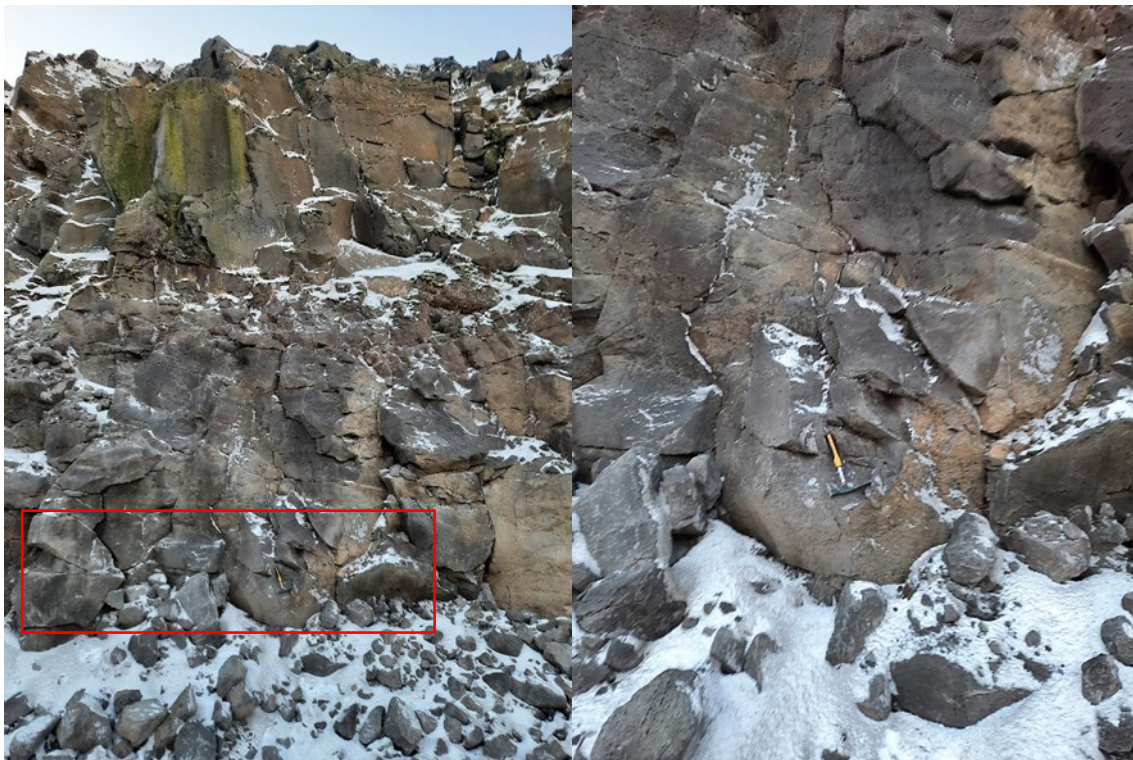
Mynd 17. Hluti af núverandi bergstál í Helgúvíkurnámu. Rauði ramminn á vinstri ljósmyndinni sýnir einn sýnatökustaðinn og hægri ljósmyndin er nærmynd af þeim stað (BÓS).

Mannvit annaðist sýnatökuna og voru steinar teknir á þremur stöðum í stórstuðluðu basalti í núverandi bergstáli Helguvíkurnámu. Mynd 17 sýnir hluta af núverandi bergstáli námunnar og einn sýnatökustaðinn. Mynd 18 sýnir þau tvö bergsýni sem valin voru til að gera þunnisneiðar úr fyrir Helguvíkurnámu.

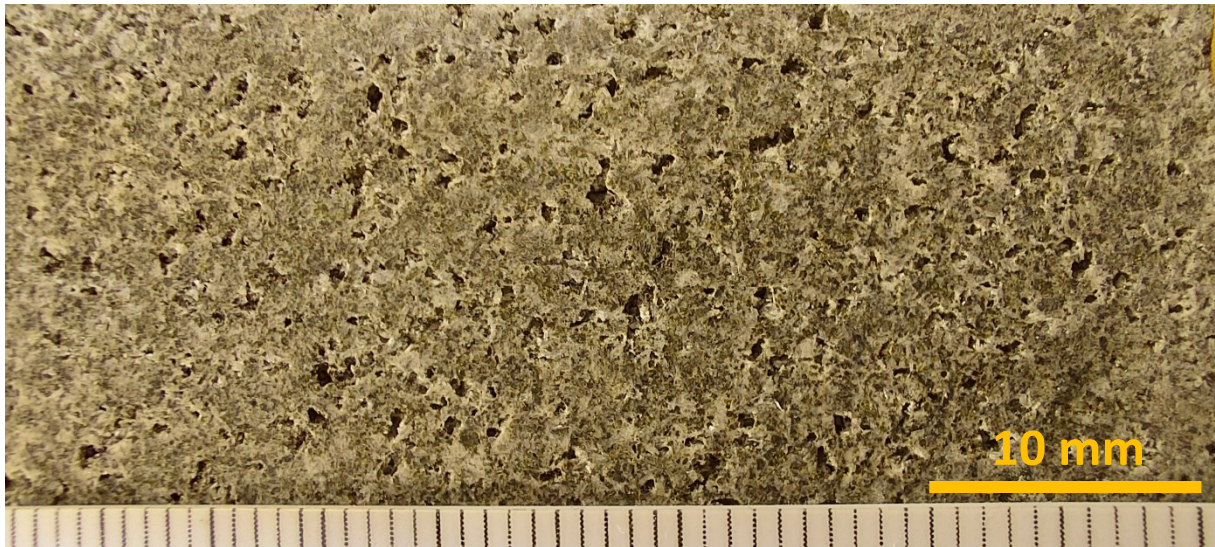
Mynd 34. Handsýni frá Helgúvík.

- Basalt.
- Mjög blöðrótt, blöðrumagn er > 25% af grunnmassa en blöðrur eru smáar, þvermál yfirleitt ≤ 1 mm.
- Ferskt berg, ólivín í grunnmassa oft aðeins farið að ummyndast á jöðrum, er orðið appelsínugult en ekki orðið að leir.
- Ekki dílótt.
- Grunnmassi er vel kristallaður, plagióklas, ólivín, pýroxen og málmur, en er sums staðar glerjaður við blöðrujaðra, sjá myndir 35 og 36.
- Grunnmassi er fín- til smákornóttur, kristallar oft um 1 mm í þvermál.
- Enginn auðsjáanlegur strúktúr í grunnmassa.

Mynd 34 sýnir handsýni frá bergnámunni í Helguvík, myndir 35 og 36 sýna þunnsneið úr berginu í einskautuðu og tvískautuðu ljósi.
