# Umferðartengd svifryksmengun í Reykjavík, Íslandi

Greining og dreifing á umferðartengdu örplasti

Júlí 2022

Háskólinn í Reykjavík  
Vegagerðin

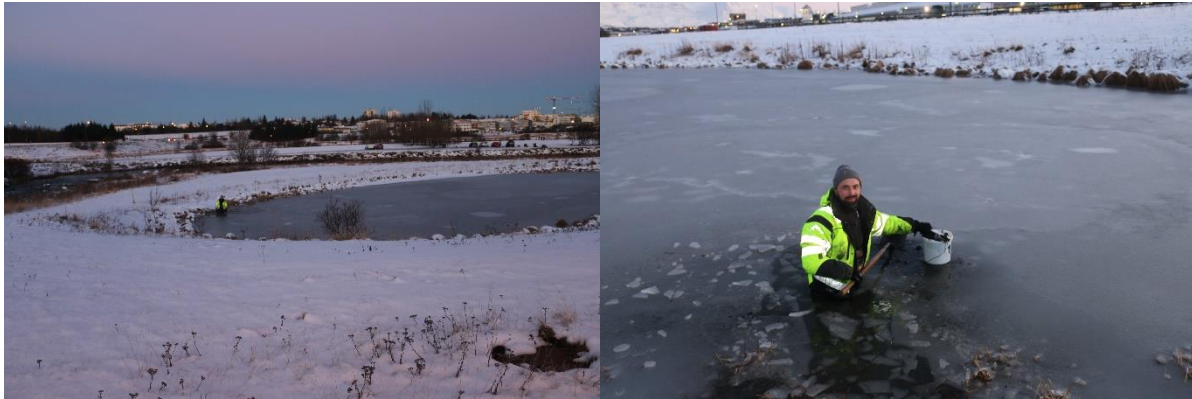
Mynd 1. Sýni tekið úr setþró við Ártúnsbrekku og Elliðaár þann 10.12.2021.

Á mynd 1 má sjá setþróna við Ártúnsbrekku og Elliðaár. Seti var mokað upp úr þrónni þann 10.12.2021. Nóg var af seti í þrónni og auðvelt að ná sýni úr henni. Sýnum var aðeins safnað á einum stað u.þ.b., 2 m út frá bakka þróarinnar, rétt við innrennsli inn í þróna. Töluvert var um gróður eins og rætur í setinu. Reynt var að ná óhreyfðum kjarna úr tjörninni með sýnataka en það tókst ekki.

Þróin tekur við afrennsli frá nærliggjandi Vesturlandsvegi og væntanlega einnig veginum um Ártúnsbrekku.

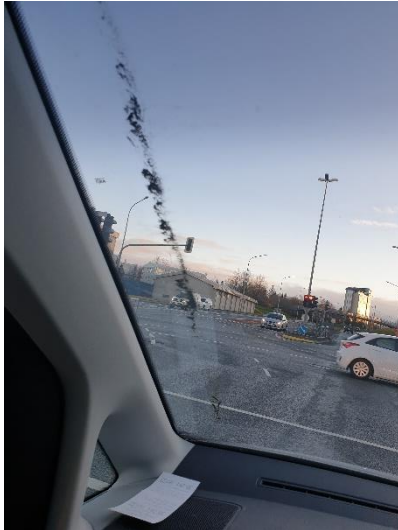
Mynd 2. Sýni af vindbornu efni var safnað af framrúðu á bifreið skýrsluhöfundar þann 30.10.2020.

Sýni af vindbornu efni var safnað af framrúðu á bifreið skýrsluhöfundar þann 30.10.2020. Þegar setinu var safnað var þurr í veðri og ekkert hafði rignt í nokkra daga þar á undan, nokkuð vindasamt var og hiti yfir frostmarki. Sýninu var safnað meðan bifreiðinni var ekið frá Hörpu til NMÍ. Setinu var safnað með því að nota rúðuþurrkurnar og setinu safnað í garð á rúðunni sem síðan var numið á brott með þunnri sköfu, sjá mynd 2. Sýnið var síðan undirbúið til skoðunar og efnagreiningar í rafeindasmásjá.

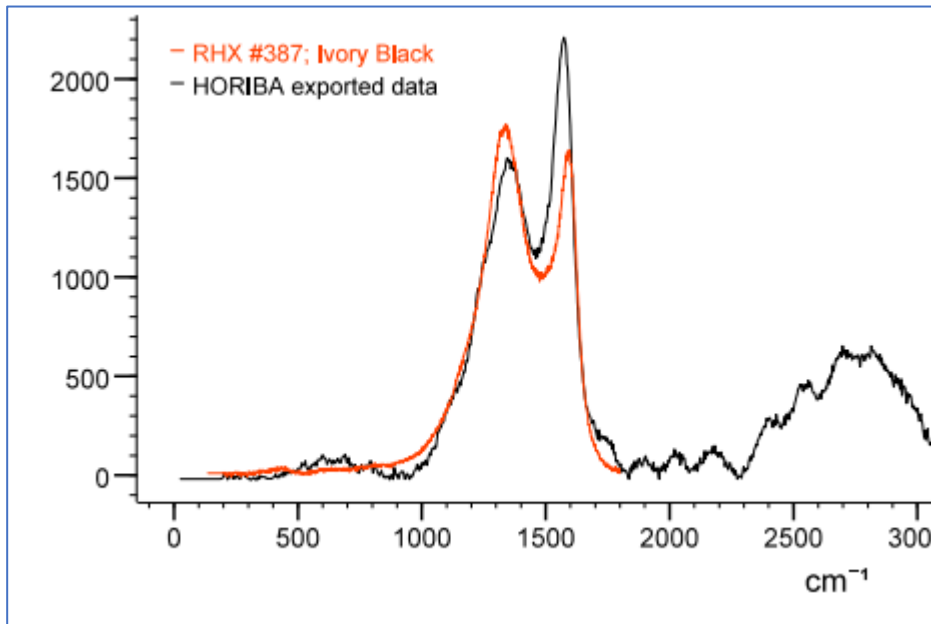
Mynd 4. Ramanróf af hjólbarða (HORIBA exported data) og samanburður við kolefni sem kallast Ivory Black í gagnagrunni sem tengdur er við Ramantækið hjá Tæknisetri.

sem róf af hjólbarða var keyrt saman við gagnagrunn sem Tæknisetur hefur aðgang að. Niðurstaða greiningarinnar er að um sé að ræða efni sem kallast Ivory Black, en það er einhverskonar form af kolefni.

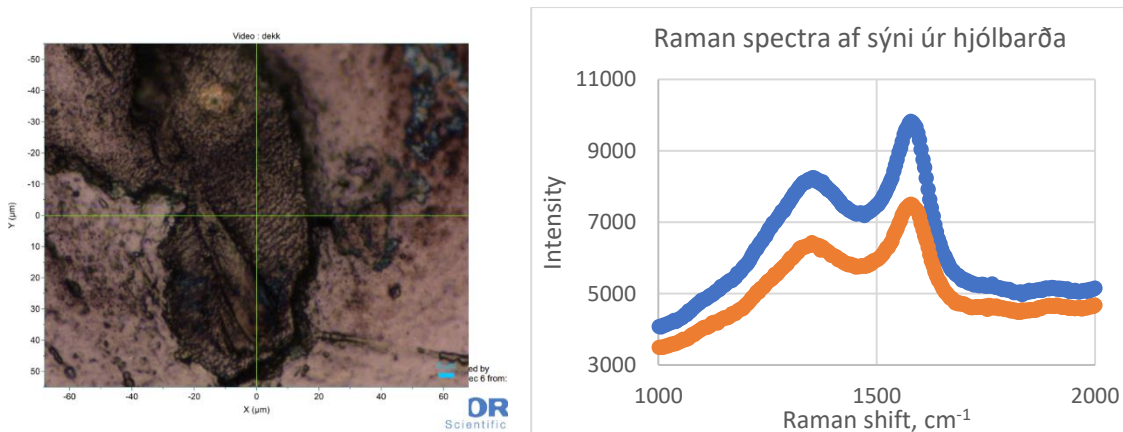
Mynd 5. Smásjármynd úr smásjá við Ramantæki af flögu úr hjólbarða, t.v. Sjá má far eftir leysigeisla Ramantækisins í efri hluta sýnisins. Ramanróf af tveimur greiningum með einkennandi toppa (bands) við um 1365  $\text{cm}^{-1}$  og 1580  $\text{cm}^{-1}$  er sýnd til hægri.

Svokallað „carbon black“ efni er kristallað kolefni (e. paracrystalline). Efnið er t.d. notað til að framleiða hjólbarða. Carbon black efni er auðgreinanlegt með Raman þar sem rófið hefur tvo toppa (e. bands) við 1360 og 1580  $\text{cm}^{-1}$ , sjá mynd 5<sup>17</sup>.

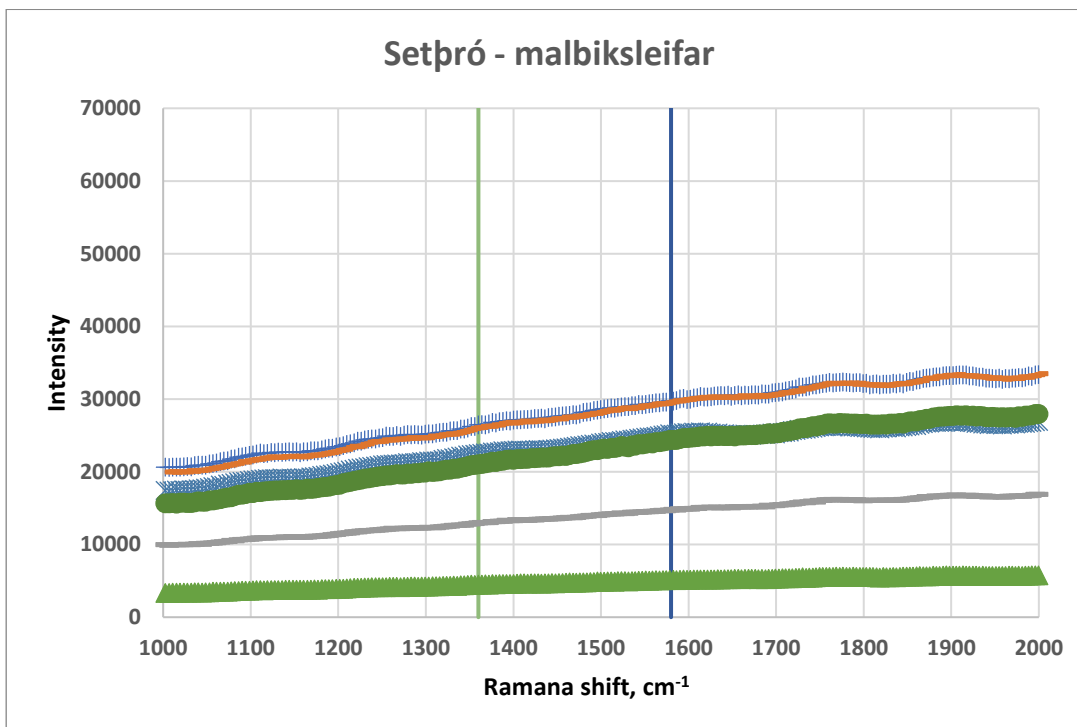
Mynd 9. Ramanróf af dekkjaleifum (efri myndin) og malbiksleifum (neðri myndin) úr setþró við Ártúnsbrekku og Elliðaár. Græna línan er teiknuð við  $1360\text{ cm}^{-1}$  og bláa línan er teiknuð við  $1580\text{ cm}^{-1}$ .

Á mynd 9 má sjá nokkur dæmi um Ramanróf af annars vegar dekkjaleifum og hins vegar malbiksleifum af svifrykskornum úr setþrónni. Topparnir við  $1360$  og  $1580\text{ cm}^{-1}$  koma greinilega fram hjá dekkjaleifum en ekki hjá malbiksleifum.

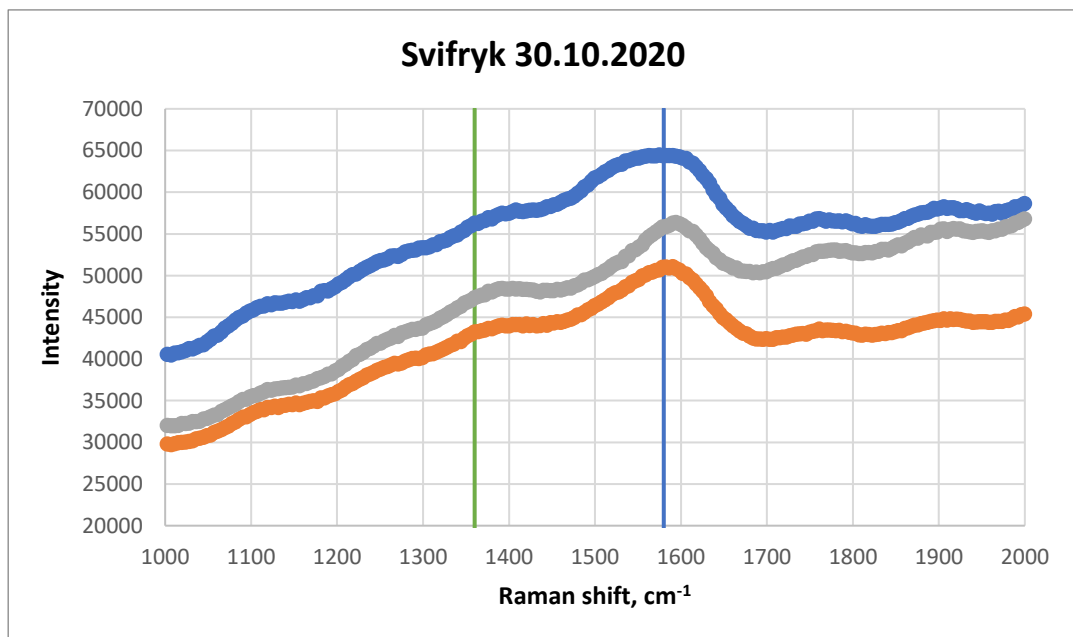
Mynd 13. Ramanróf af dekkjaleifum dekkjaleif í vindbornu vegryki frá 30.10.2020. Græna línan er teiknuð við  $1360\text{ cm}^{-1}$  og bláa línan er teiknuð við  $1580\text{ cm}^{-1}$ .

Bæði malbiks- og dekkjaleifar fundust í sýninu en á mynd 13 má sjá þrjú róf af dekkjaleifum. Eins og sjá má er toppurinn við  $1360\text{ cm}^{-1}$  ekki sérstaklega vel afmarkaður.

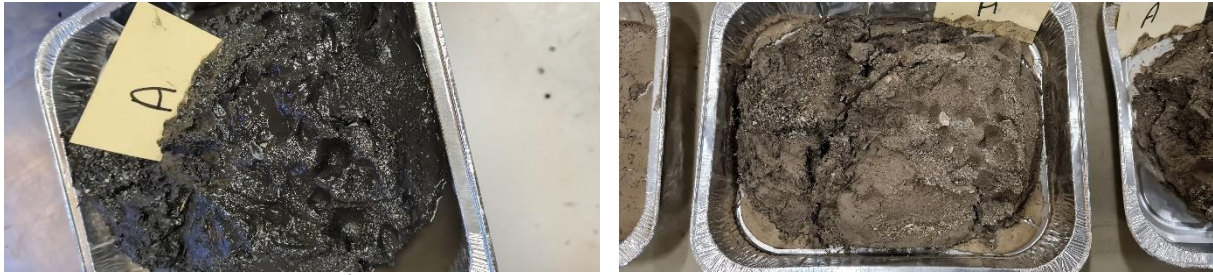
Mynd 18. Setsýni úr setþróinni við Ártúnsbreyku og Elliðaár. Mynd til vinstri sýnir setið eins og það kom úr þrónni og myndin til hægri sýnir setið eftir að búið var að þurrka það við 100 °C í um 24 tíma.

Setið sem safnað var úr þrónni var bundið saman af gróðri og vatnsmettað. Eftir sýnatöku var setið þurrkað við 100 °C. Í þurrkuninni hljóp setið saman í harðan köggul. Á mynd 18 má sjá sýni af setinu eftir sýnatöku og eftir þurrkun við 100 °C. Hluti af sýninu var malaður niður og sigtaður, hlutinn sem var smærri en 63 micron var síðan notaður í SEM rannsókna.

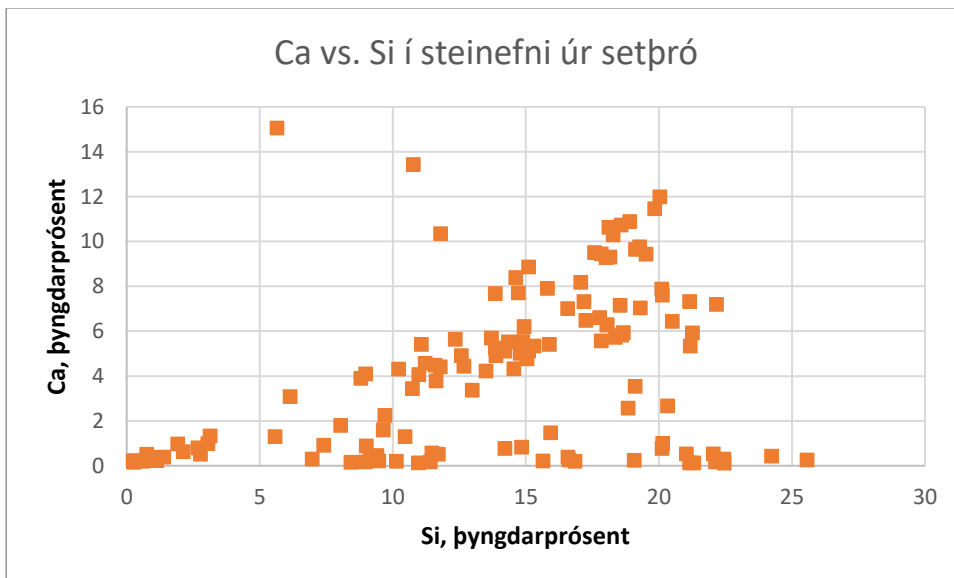
Mynd 24. Magn af kalsíum á móti magni kísils í steinefni úr setþró Ártúnbrekku og Elliðaár, safnað þann 14.12.2021.

Alls var samsetning könnuð á 133 steinefnakornum. Á Mynd 24 má sjá styrk kalsíum á móti kísli í steinefni úr setþrónni. Langflest kornin eru siliköt (5 til 26 % Si), að uppruna steinefni út slitlagi. Kornin með kísilinnihald undir 5 % eru flest Fe-Ti steinefni, en gott samband er á milli magns Fe og Ti. Uppruni þessa korna er einnig steinefni úr slitlagi. Brennisteinninn finnst í 20 kornum, öll með minna en 1 %. Eitt korn hefur tæplega 14 % S og álíka mikið Fe, það gæti hæglega verið komið úr slitlagi. Um 80 korn greinast með klóríð, langflest með minna en 1 %. Hátt klóríðmagn greindist aðeins í þremur kornum. Magn þungmálma í sýninu var ógreinanlegt.

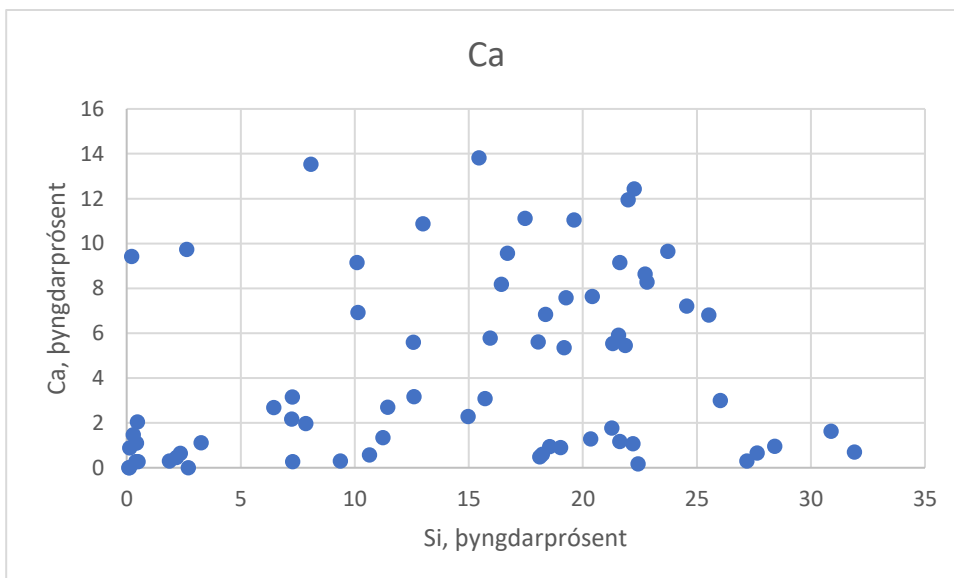
Mynd 28. Magn af kalsíum á móti magni kísils í steinefni í sýni úr vatnsbornu vegryki, safnað af framrúðu þann 14.12.2021.

Alls var samsetning 73 steinefnakorna könnuð í sýni af vegryk safnað af framrúðu. Á mynd 28 má sjá hvernig magn kalsíum breytist með magni kísils í steinefnakornunum. Langflest kornin eru siliköt og þar af leiðandi steinefni úr slitlagi. Af þessum 73 kornum eru nokkur korn sem eru sannarlega ekki náttúruleg steinefni, greina má FeP melmi, NiP melmi og einnig má greina sinkríka fasa sem erfitt er að greina nánar, en þó er ólíklegt að um sé að ræða dekkjagúmmí. Alls greindust 14 korn með brennistein, magnið var alltaf undir 1 %. Alls greindust 27 korn með klóríð, klóríðinnihaldið var undir 1 % nema í einu.
