# Slysagreining hægri beygju framhjáhlaup

Verkefni styrkt af rannsóknarsjóði Vegagerðarinnar

**VSB verkfræðistofa ehf.**

Heiti skjals: Slysagreining – framhjállaup hægri beygju Verknr: 22126 Dagsetning: 31.7.2023
---

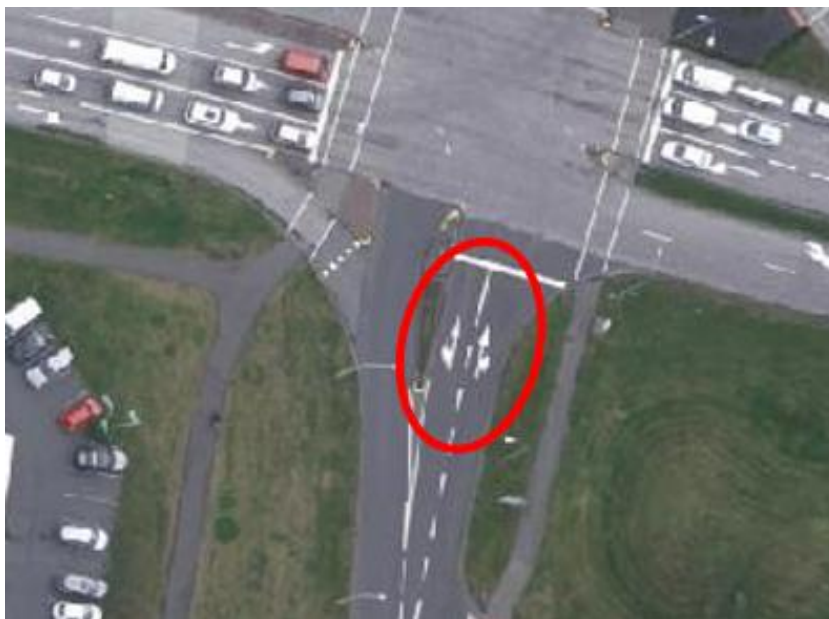
Mynd 2: Hægri beygja með deildri akrein á gatnamótum Strengs og Höfðabakka í Reykjavík.

Ókostur er að þar sem umferð er mikil þá getur þessi útfærsla leitt til þess að bílaumferð sem ætlar beint yfir gatnamót þarf að hægja á sér og bíða eftir að vegurinn verði greiðfær og þá getur skapast hætta á aftanákeyrslum. Dæmi um þessa útfærslu má sjá á myndum 2 og 3.

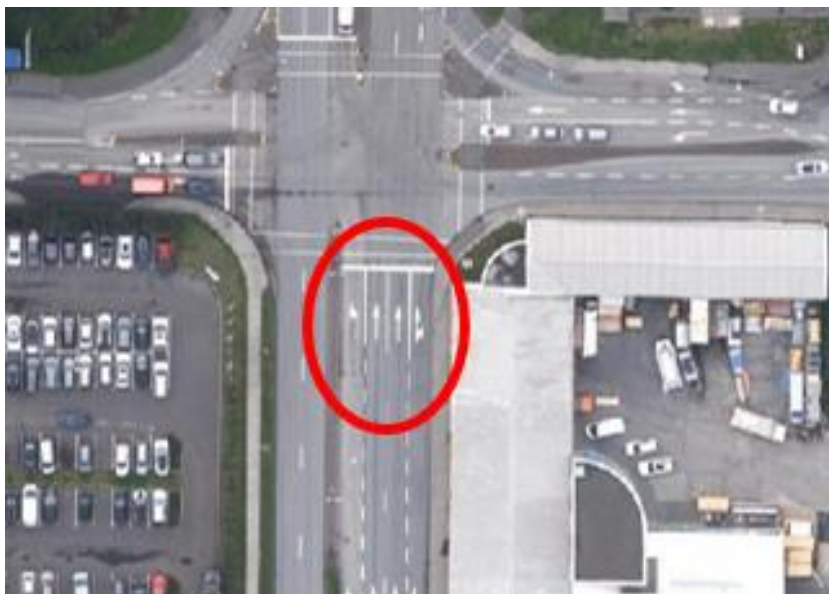
Mynd 3: hægri beygja með deildri akrein á gatnamótum Höfðabakka og Bíldalshöfða í Reykjavík.

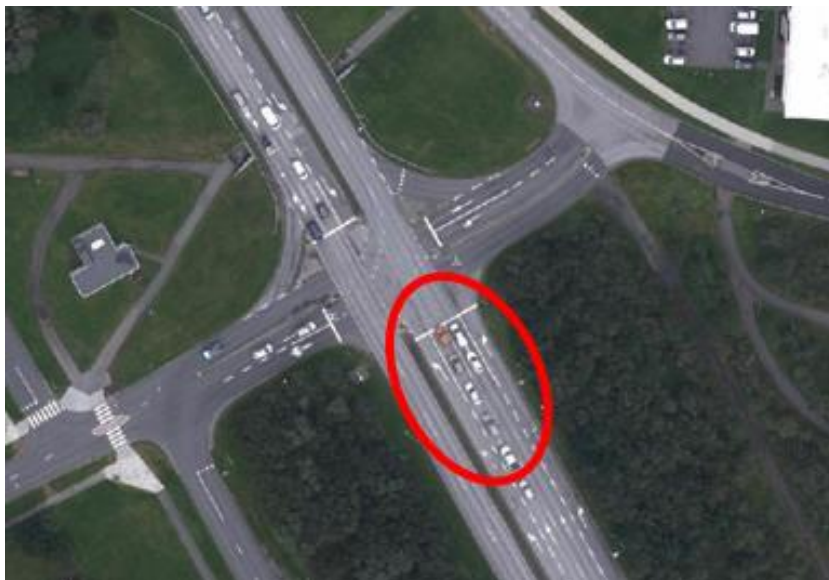
Mynd 4: Hægri beygja með sér akrein á gatnamótum Breiðholtsbrautar og Stangar.

Hægri beygja með sér akrein (e. non-channelled right-only lanes) er oft nauðsynleg á gatnamótum með mikilli umferð til þess að auka afköst gatnamótanna og minnka hættuna á aftanákeyrslum. Hver umferðarstraumur er þannig með sína sér akrein. Tvö dæmi um þessa útfærslu má sjá á myndum 4 og 5.

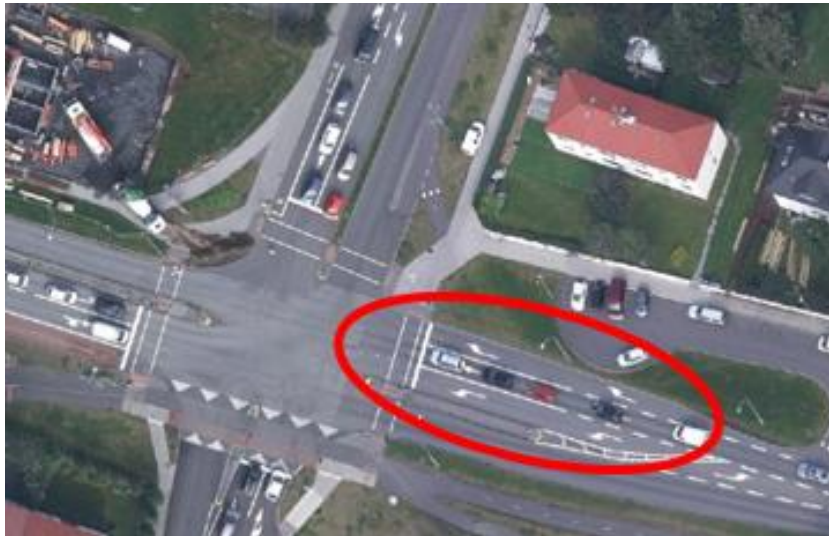
**Mynd 5: Hægri beygja með sér akrein á gatnamótum Bústaðavegar og Grensásvegar.**

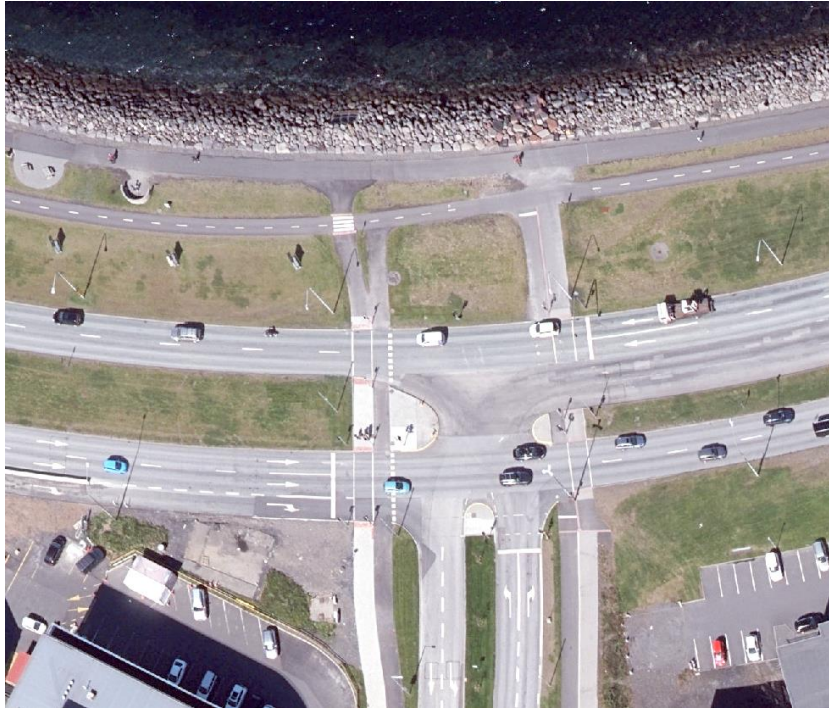
**Mynd 8: Dæmi um gatnamót þar sem hægri beygju framhjálaupi hefur verið breytt yfir í sérakrein á ljósum. Gatnamót Sæbrautar og Katrínartúns í Reykjavík.**

Á síðustu árum hefur nokkrum gatnamótum verið breytt yfir í hægribeygju með deildri eða sérakrein til þess að auka umferðaröryggi gangandi og hjólandi vegfarenda (sjá mynd 8)

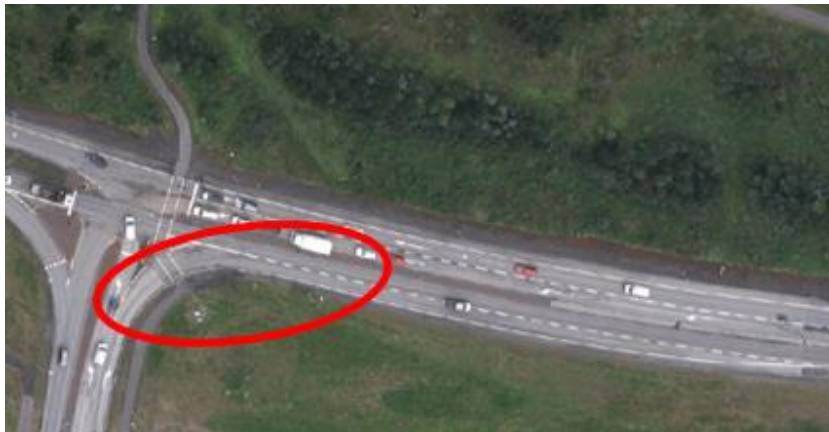
**Mynd 9: Hægri beygju framhjálaup með aðrein við gatnamót Vatnsendahvarfs og Breiðhóltsbrautar í Kópavogi og Reykjavík.**

Helstu kostir eru að umferð um hægri beygju kemst með þessu móti óhindrað í gegnum gatnamótin og sameinast aðalstraumi í fléttusvæði í stað biðskyldu. Þannig fækkar bágapunktum um einn. Með bágapunkti er átt við stað þar sem umferðarstraumar skerast, koma saman eða greinast. Dæmi um útfærslur eru á myndum 9 og 10.

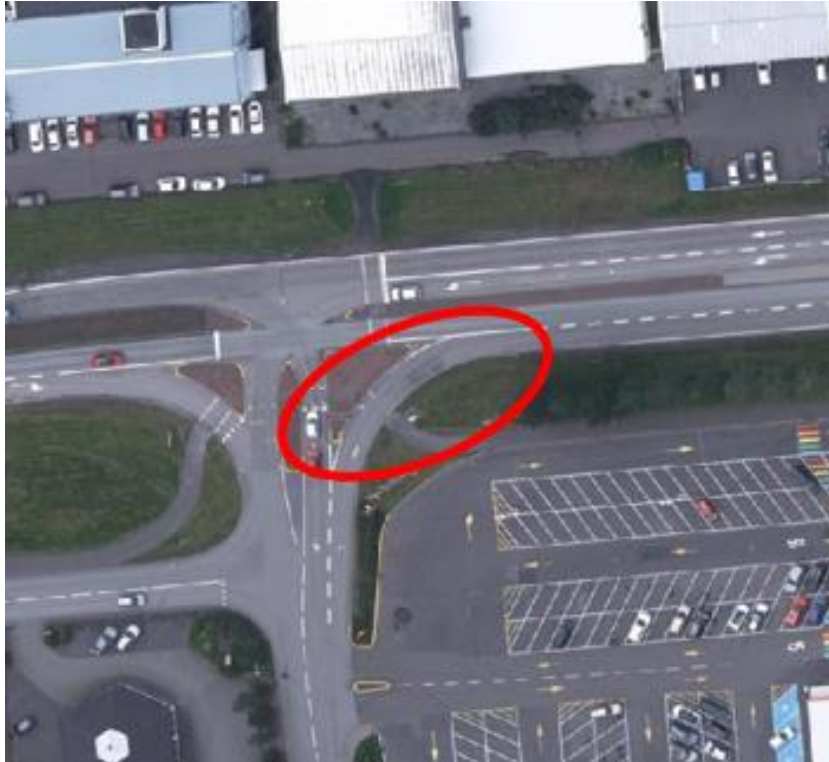
**Mynd 10: Hægri beygju framhjálaup með aðrein á gatnamótum Hólshrauns og Fjarðarhrauns í Hafnarfirði.**

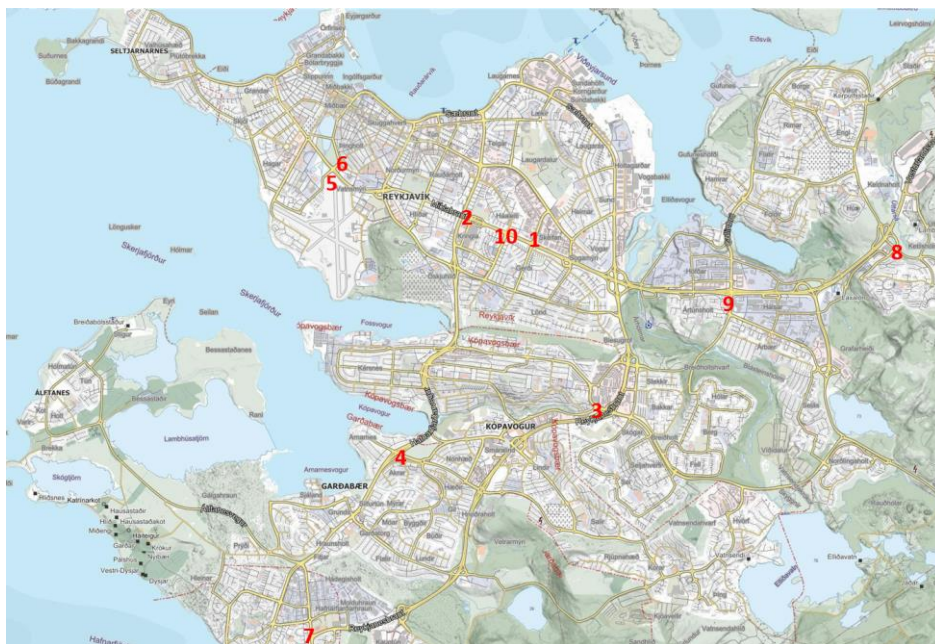
**Mynd 11: Kortayfirlit af gatnamótunum.**

Gatnamót	Hraði (km/klst)	Stefna	Virkir ferðamátar	Eftir beygju	Frárein
1	Grensásvegur - Miklabraut	50/60	S-V	Já, en ekki í forgang	-	x
2	Kringlumýrarbraut – Miklabraut	60/60	N-A	Já	Hægribeygja eftir 20 m	80 m
3	Nýbýlavegur – Dalvegur	60/50	A-S	x (göng)	Hægribeygja eftir 20 m	50 m
4	Hafnarfjarðarvegur – Arnarnesvegur	50/60	N-A	Já	Strætó stopp eftir 10 m	70 m
5	Njarðargata - Hringbraut Austur	50/60	N-A	Já, en ekki í forgang	-	60 m
6	Njarðargata - Hringbraut Vestur	50/60	S-V	x	-	50 m
7	Reykjanesbraut – Fjarðarhraun	60/60	S-N	x	Hringtorg eftir 200 m	75 m
8	Þúsöld – Víkurvegur	50/50	N-V	x	-	75 m
9	Vesturlandvegur – Höfðabakki	60/ 60	A-S	Já, en ekki í forgang	-	90 m
10	Háaleitisbraut – Miklabraut	50/60	N-A	Já, en ekki í forgang	-	50 m

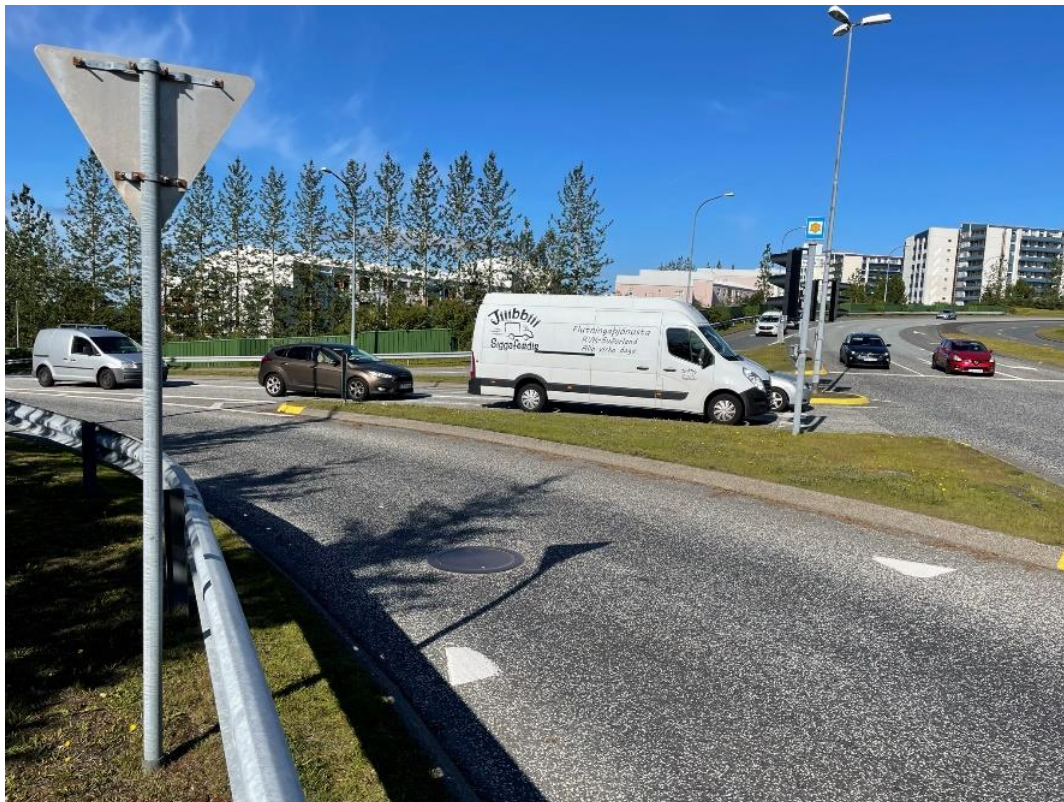
Mynd 12: Hægri beygju framhjálaup, Nýbýlavegur – Dalvegur.

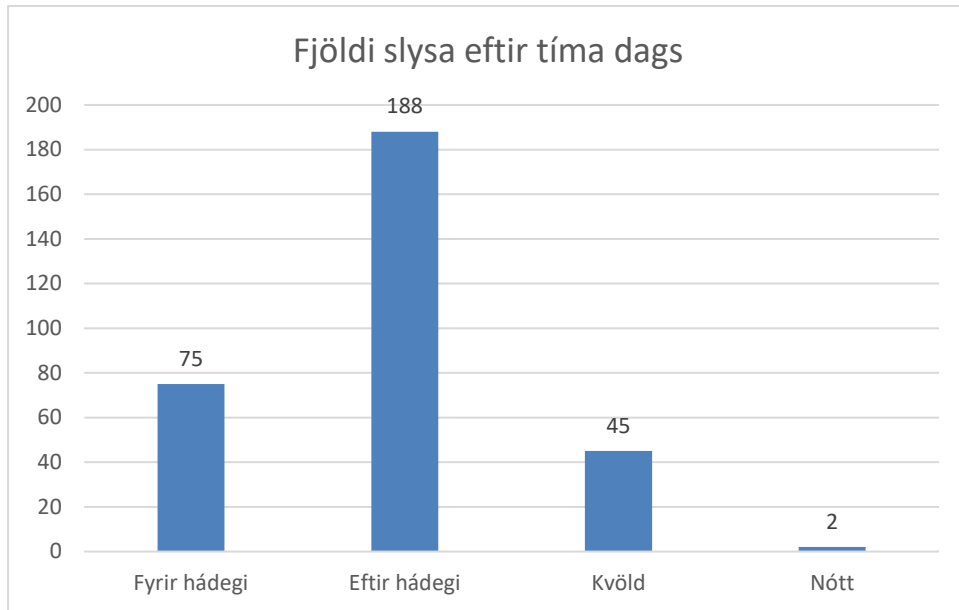
**Graf 2 Fjöldi slysa eftir tíma dags**

Þegar skoðaðar eru niðurstöður fyrir fjölda slysa eftir tíma dags og birtustigs kemur í ljós að langflest slys eiga sér stað eftir hádegi og í birtu. 61% slysa verða þannig síðdegis og 75% slysa eiga sér stað í dagsbirtu. Umferðin er almennt þyngst síðadegis og í dagsbirtu og því næsta víst að umferðarmagnið spilar lykilþátt í fjölda slysa. Þar sem ekki lágu fyrir umferðartalningar á gatnamótunum var því miður ekki hægt að reikna út samræmda slysatíðni til að bera saman og þannig kanna hvort umferðarmagnið er eini orsakavaldurinn eða hvort mögulega er einnig um aðrar orsakir að ræða.

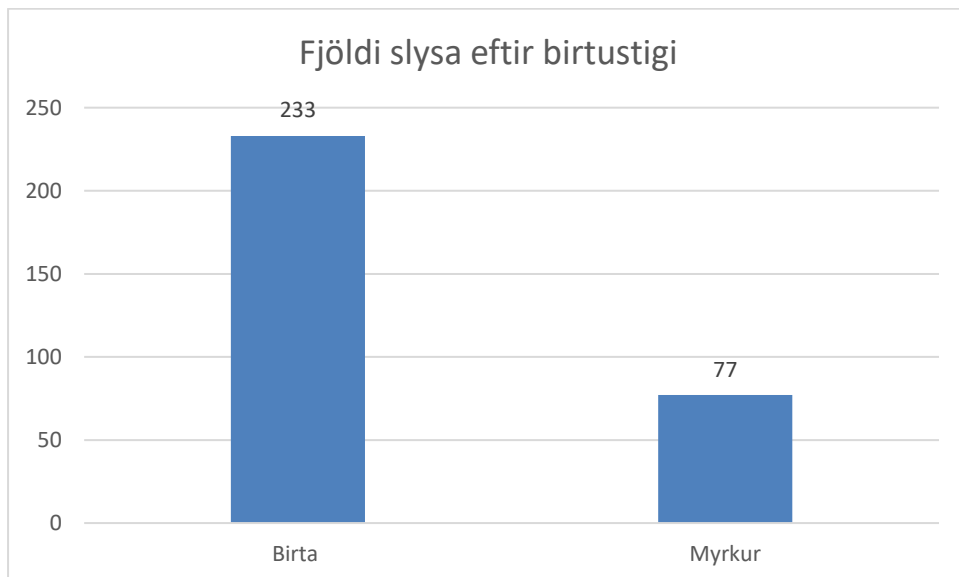
**Graf 3 Fjöldi slysa eftir birtustigi**

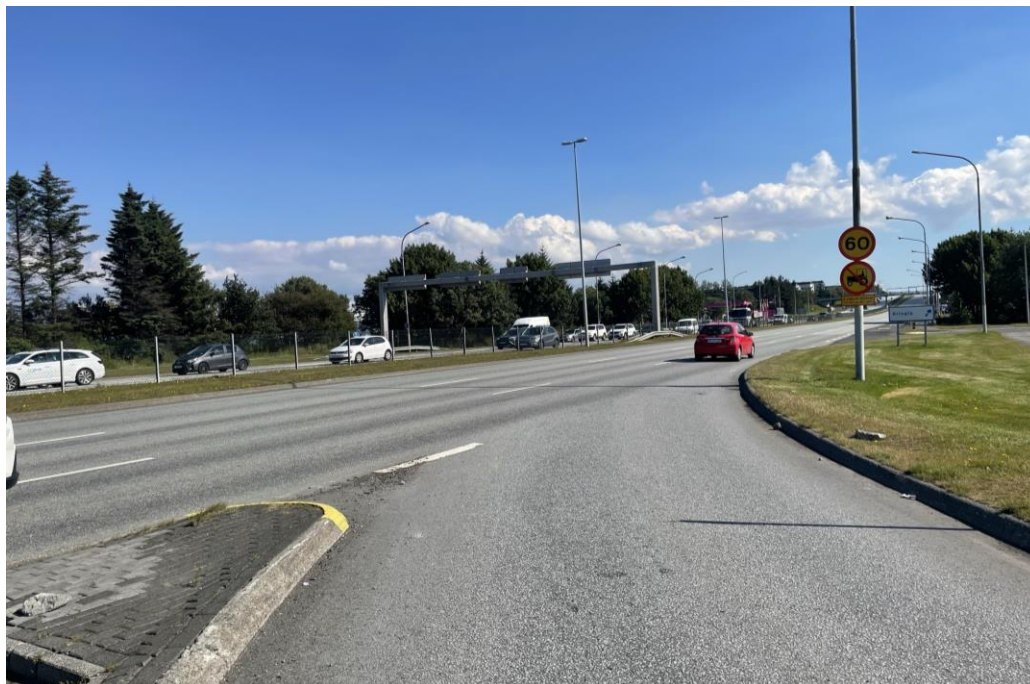
**Mynd 13: Dæmi um yfirborðsmerkingar sem eru horfnar, Kringlumýrabraut-Miklabraut.**

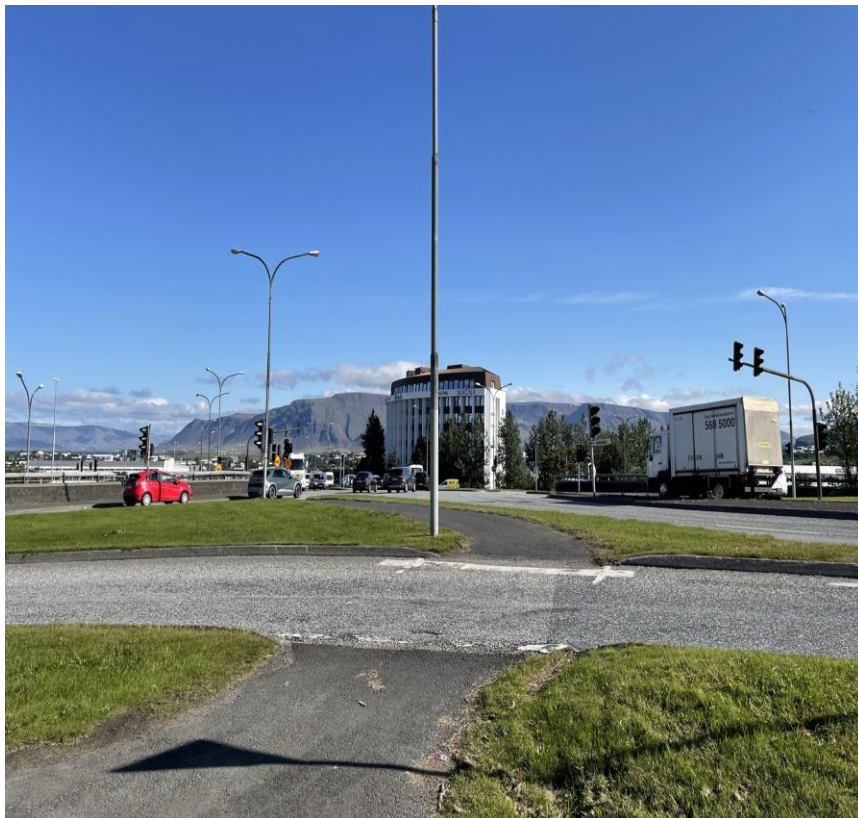
**Mynd 16** dæmi um skert útsýni vegna ljósastaura. Vesturlandsvegur - Höfðabakki

Allar hægribeygjur sem voru athugaðar í þessari rannsókn hafa stóran beygjuradius. Þetta eykur umferðarflæði og styttrir umferðatafir, en á sama tíma skapar þetta sjónarhorn sem er óeðlilegt og óþægilegt. Fyrir vikið byrja ökumenn „snemma“ að fylgjast með umferð á akreininni sem þeir eru á leiðinni inn á eftir hægri beygjuna (sjá rauða pílu á mynd 15). Í beygjunni eru svo oft en ekki göngubveranir sem bílar þurfa einnig að fylgjast með. Ofan á þetta bætist síðan vegskilti, ljósastaurar og aðrir bílar sem geta skyggt á útsýnið. (sjá myndir 16 og 17). Þannig getur skapast slyshætta.

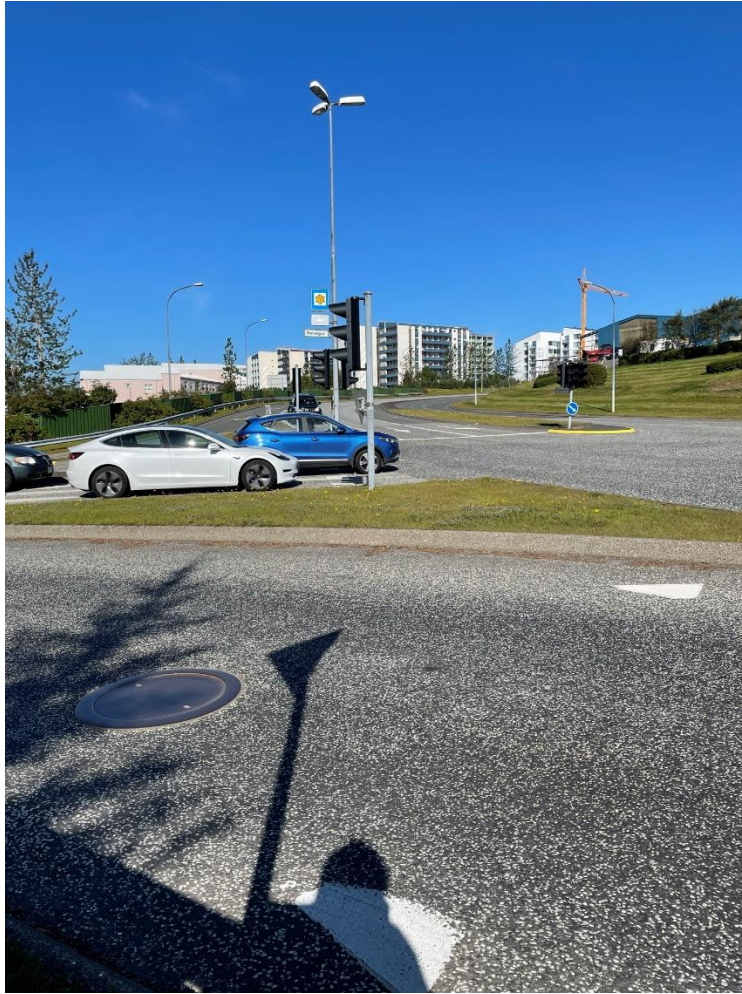
**Mynd 17: Dæmi um skert útsýni vegna annarra bíla. Dalvegur-Nýbílavegur.**

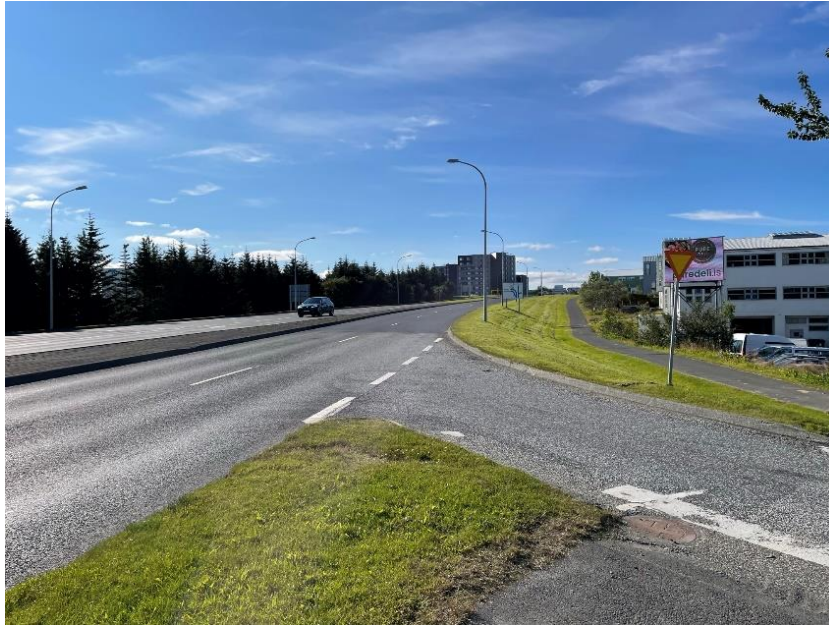
**Mynd 20: Óskýr yfirborðsmerking, Vesturlandsvegur-Höfðabakki.**

Við vettvangsrannsókn kom í ljós að vegmerkingar voru ófullnægjandi og ógreinilegar á öllum gatnamótum. Svo slæmt var ástandið að á nærri öllum hægri-beygju svæðum voru yfirborðsmerkingar horfnar að hluta eða að öllu leiti. Verst var ástandið á merkingum fyrir biðskyldu og stöðvunarskyldu, en merkingar fyrir þverum gangandi og hjólandi voru víða lélegar. Sjá dæmi á mynd 20.

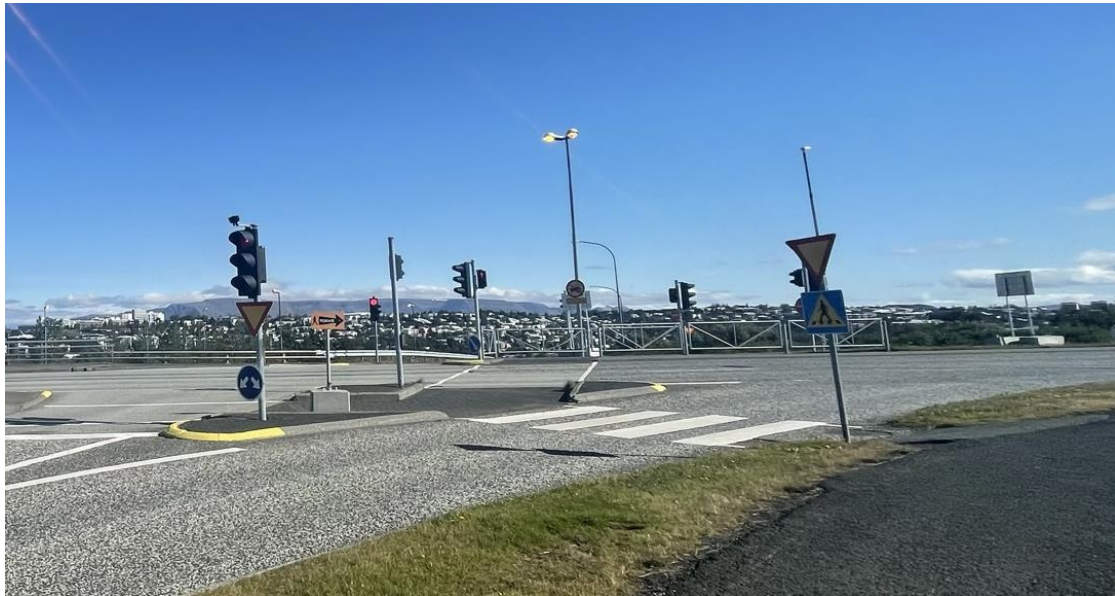
**Mynd 21: Hæð skilta röng, Hafnarfjarðarvegur-Arnarnesvegur.**

- Í nokkrum tilvikum var biðskyldmerkingin mjög nálægt þverandi umferð
- Í öðrum tilvikum töluvert frá þverandi umferð.
- Staðsetning yfirborðsmerkingar fyrri biðskyldu var í sumum tilfellum órókrétt og varasöm.
- Enn fremur er staðsetning og hæð skilta á nokkrum stöðum röng (sjá mynd 21).
- Merkingar göngupverana voru ólíkar.

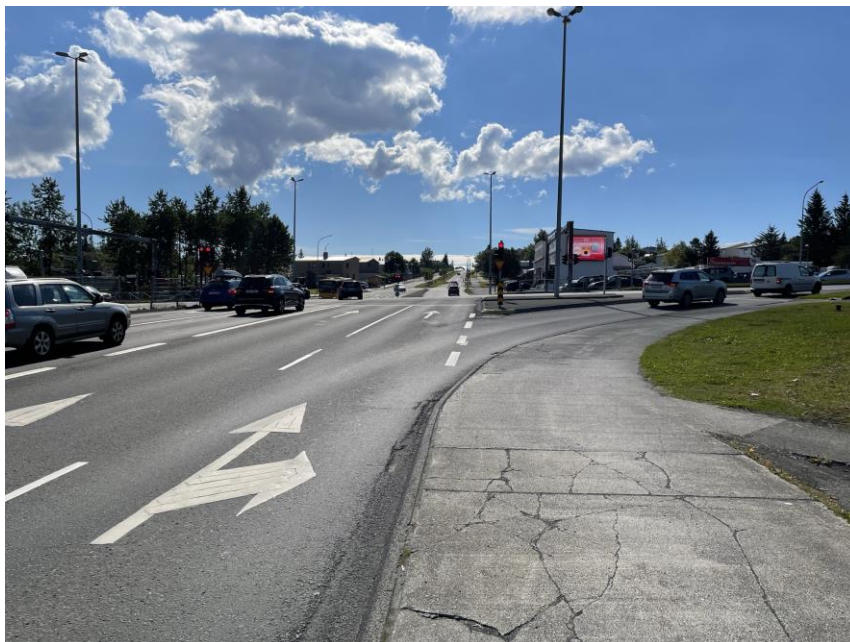
**Mynd 22: Frárein, Grensásvegur-Miklubraut.**

Eitt þeirra atriða sem hefur áhrif á umferðaröryggi í framhjálaupi hægri beygju er hönnun á frárein. Hér, eins og annars staðar eru ekki til skýrar reglur um hönnun né útskýring á því af hverju sumar fráreinar eru meira en 50 metrar langar, meðan þær vantar annars staðar. Almenn gildir að umferðarpungi stýrir lengd fráreinar, en benda má að engin frárein er t.d. til staðar á gatnamótum Grensásvegur og Miklubrautar þar sem umferðarpungi er mikill (sjá mynd 22).

Frárein er stór þáttur í hönnun hægri beygju framhjálaups til að auka umferðarflæði. Á gatnamótum Grensásvegar og Miklubrautar má velta upp þeirri spurningu hver tilgangurinn með framhjálaupinu sé ef engin frárein er til staðar. Umferðin sem beygir til hægri „losnar ekki frá“ umferð sem fer beint áfram. Þess má geta að ofangreind hægri beygja var með flestu slysin af þeim gatnamótum sem skoðuð voru í þessu verkefni

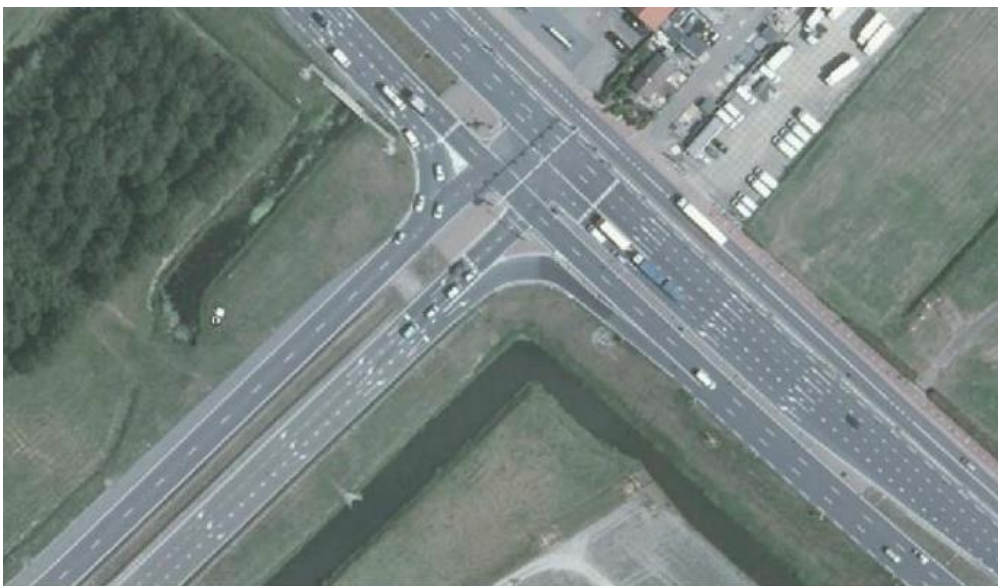
**Mynd 23: Dæmi um hægribeygju framhjálaup með aðrein.**

- Mælt er gegn því að nota hægri beygju framhjálaup og ætti slík útfærsla að vera síðasti valkostur þegar kemur að hönnun hægribeygja. Sér í lagi þar er umferð gangandi og hjólandi vegfarenda. Umferðargreining er mikilvægt fyrsta skref til að meta hvort hægribeygja við umferðarljós hafi neikvæð áhrif á umferðarflæði. Sé það raunin, þá má skoða hvort framhjálaup sé nauðsynlegt.
- Ef framhjálaup reynist nauðsynlegt vegna umferðarflæðis og afkastagetu, þá væri æskilegt að hanna framhjálaupið bæði með frárein og aðrein sbr dæmi um hollenskt framhjálaup á mynd 23. Mælt er með því að nýta þennan valkost þegar valkostir A og B teljast ekki fullnægjandi fyrir umferðarflæði. Vakin er samt athygli á því að í hollensku lausninni er ekki nein umferð hjólandi og gangandi um beygjuna.
