Tilraunakaflar á Vestfjörðum 2009 - áfangaskýrsla 7 –

Pétur Pétursson
Nýsköpunarmiðstöð Íslands

Skýrsla nr: NMÍ 10-03	Dreifing Opin <input checked="" type="checkbox"/> Lokuð <input type="checkbox"/>
Heiti skýrslu: Tilraunakaflar á Vestfjörðum, áfangaskýrsla 7	Dags: Mars 2010	
	Fjöldi síðna: 33 + ljósmyndir í viðaukum	
Höfundur: Pétur Pétursson	Faglega ábyrgur: PP	
Deild: Steinefna- og vegtæknideild	Rannsóknanúmer: 5VR07305	
Unnið fyrir: Rannsókn- og þróunarsvið og Vestfjarðaumdæmi Vegagerðarinnar		
Úrdráttur: <p>Í ársbyrjun 2003 hófst tilraunaverkefni, þar sem á fyrsta ári voru lagðir út 60 metra langir tilraunakaflar með klæðingu úr völdum efnum af Vestfjörðum, 11 kaflar í Tungudal og 9 í Önundarfirði. Aðalmarkmið verkefnisins er að bera saman efni úr þeim berg- og malarnámum sem verið er að nota, til að sjá hvaða efni á að leggja áherslu á að nota sem mest. Jafnframt að nota þá reynslu til að velja nýja vinnslustaði. Til viðbótar því sem var lagt 2003 var ákeðið að leggja sex nýja tilraunakafla á veginn milli Ísafjarðar og Hnífsdals um haustið 2005, þar sem umferð er mun meiri en á þeim stöðum sem lagt hafði verið á áður. Þeir kaflar hafa nú verið yfirlagðir.</p> <p>Úttektir á

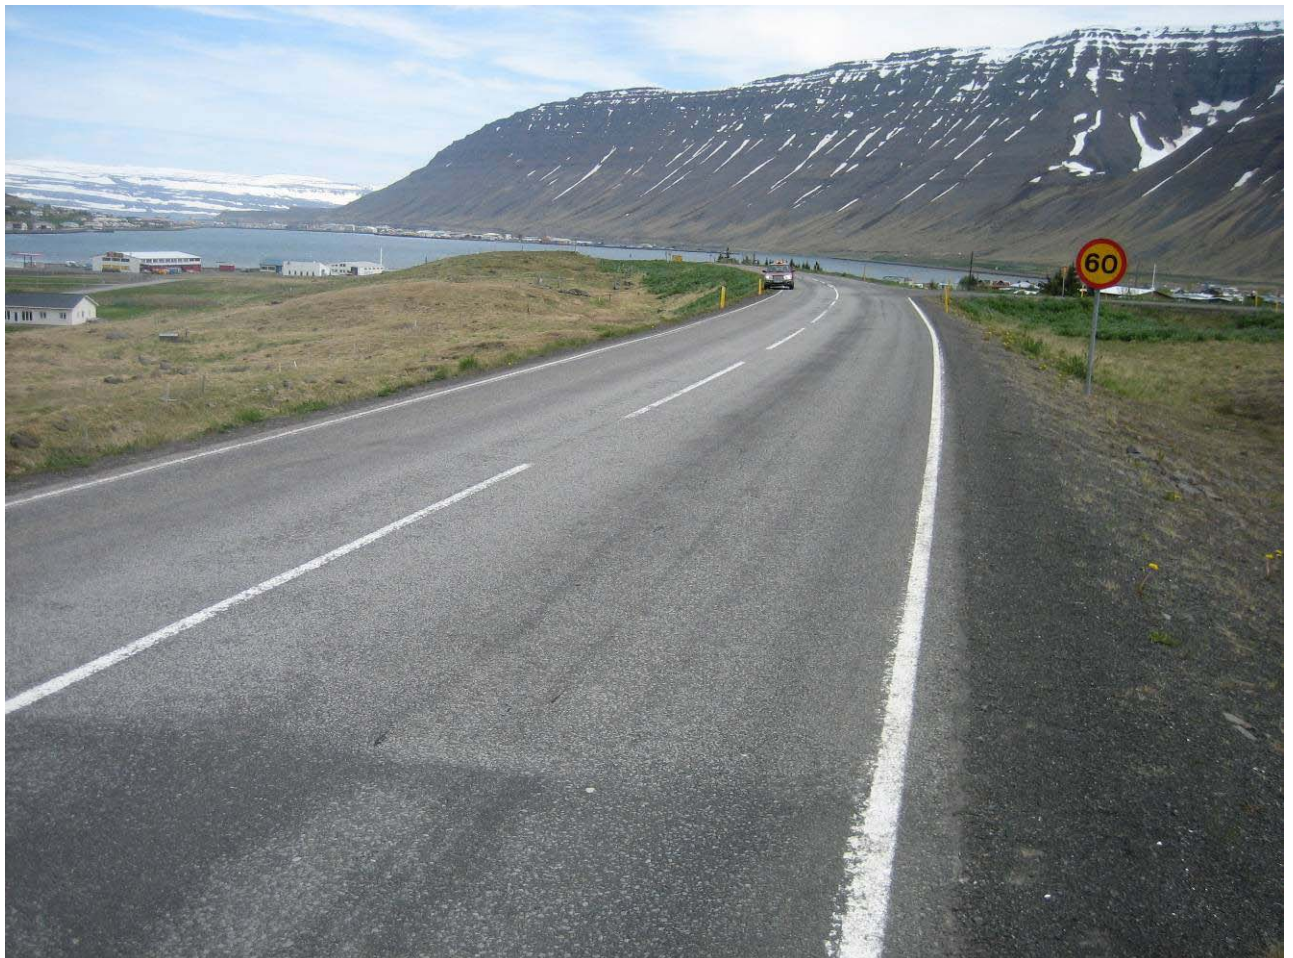
Mynd 1 Yfirlitsmynd af yfirborði kafla T-1 þann 3/6 2009.

8/11 mm efni nánast alveg horfið af yfirborði kaflans og 11/16 mm sem var undir blasir við. Ytra hjólfar hægri akreinnar er alveg slitið í gegn (30-40 cm breið rák) og sést vel í brúnt steinefni undir því sem lagt var á, einnig grisjar í brúnt í öðrum hjólförum. Kaflinn er sem sagt alveg búinn að vera.

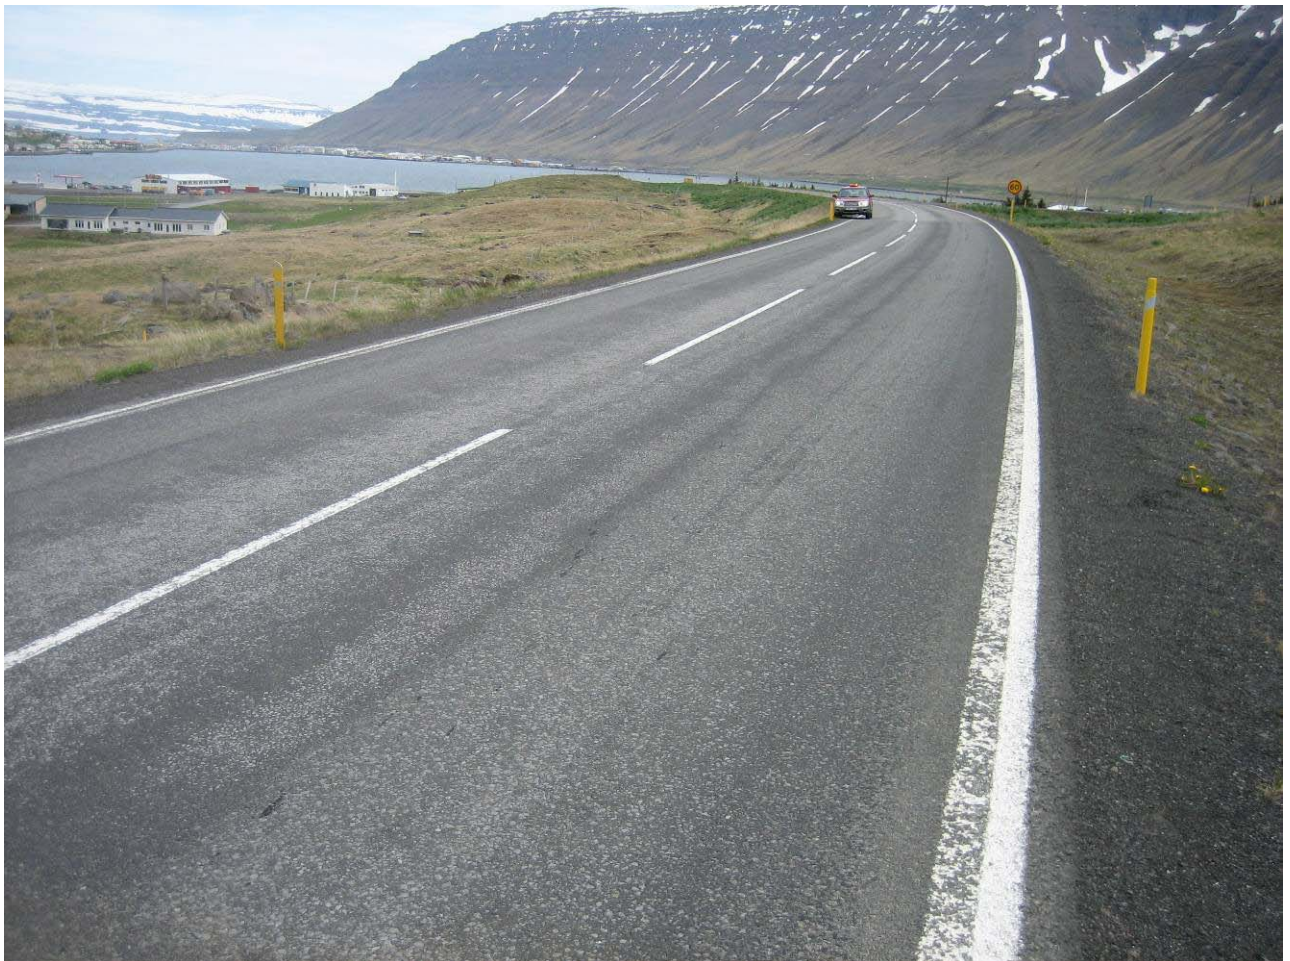
Mynd 2 Yfirlitsmynd af yfirborði kafla T-2 þann 3/6 2009.

Svo virðist sem gráa steinefnið sé komið í ljós á breiðu belti uhverfis miðlínu og komið í gegn um það lag, nánast samfellt í ytra hjólfari hægri akreinar. Ef til vill er upprunalegt steinefni einungis að finna á ytri helmingi vinstri akreinar. Ef svo er er kaflinn búinn að vera.

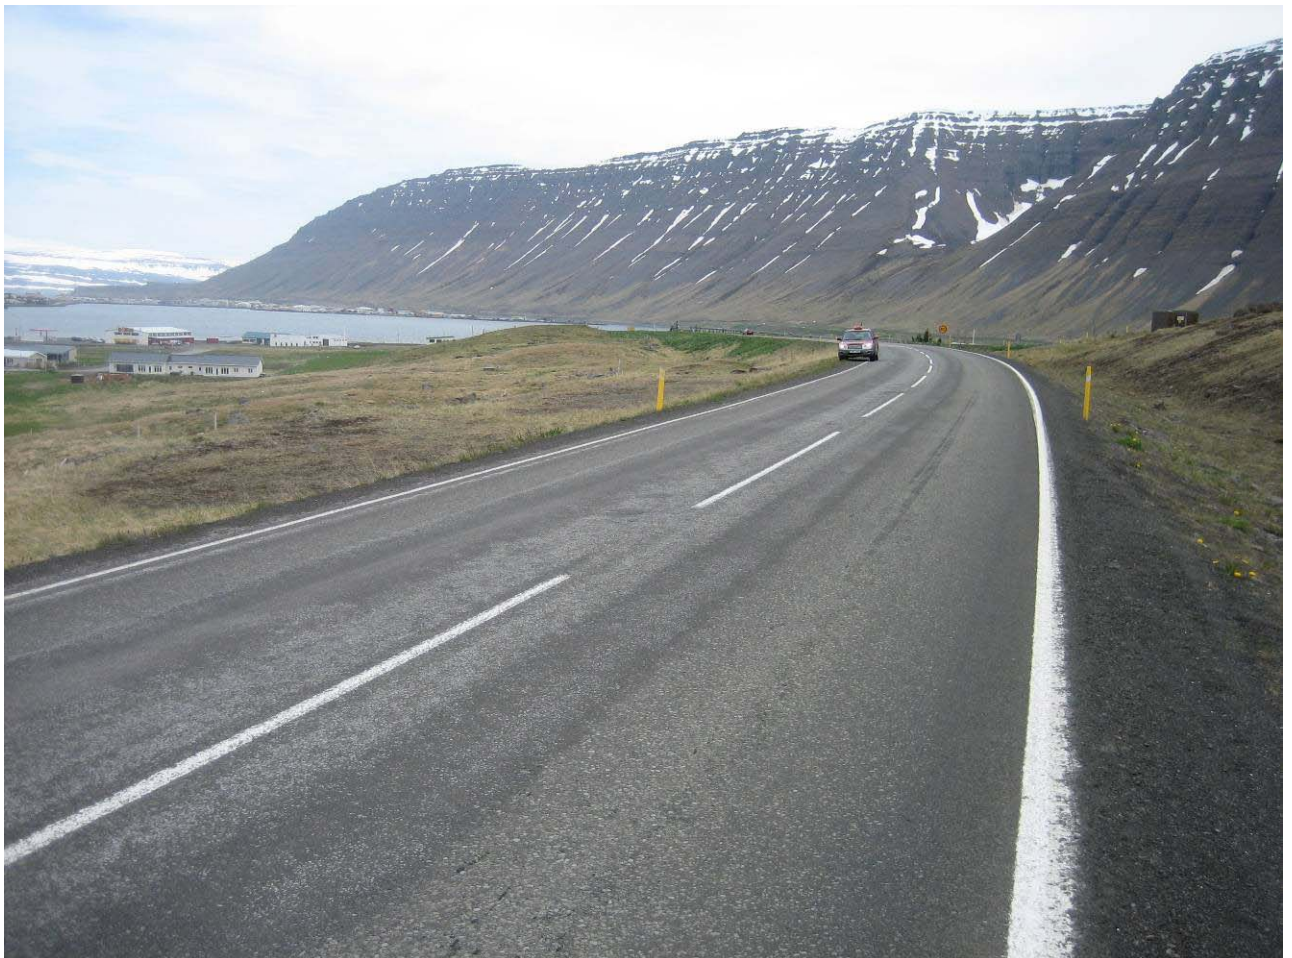
Mynd 3 Yfirlitsmynd af yfirborði kafla T-3 þann 3/6 2009.

Sama lýsing og T-2: Svo virðist sem gráa steinefnið sé komið í ljós á breiðu beltis umhverfis miðlínu og komið í gegn um það lag, nánast samfellt í ytra hjólfari hægri akreinar. Ef til vill er upprunalegt steinefni einungis að finna á ytri helmingi vinstri akreinar. Ef svo er er kaflinn búinn að vera.

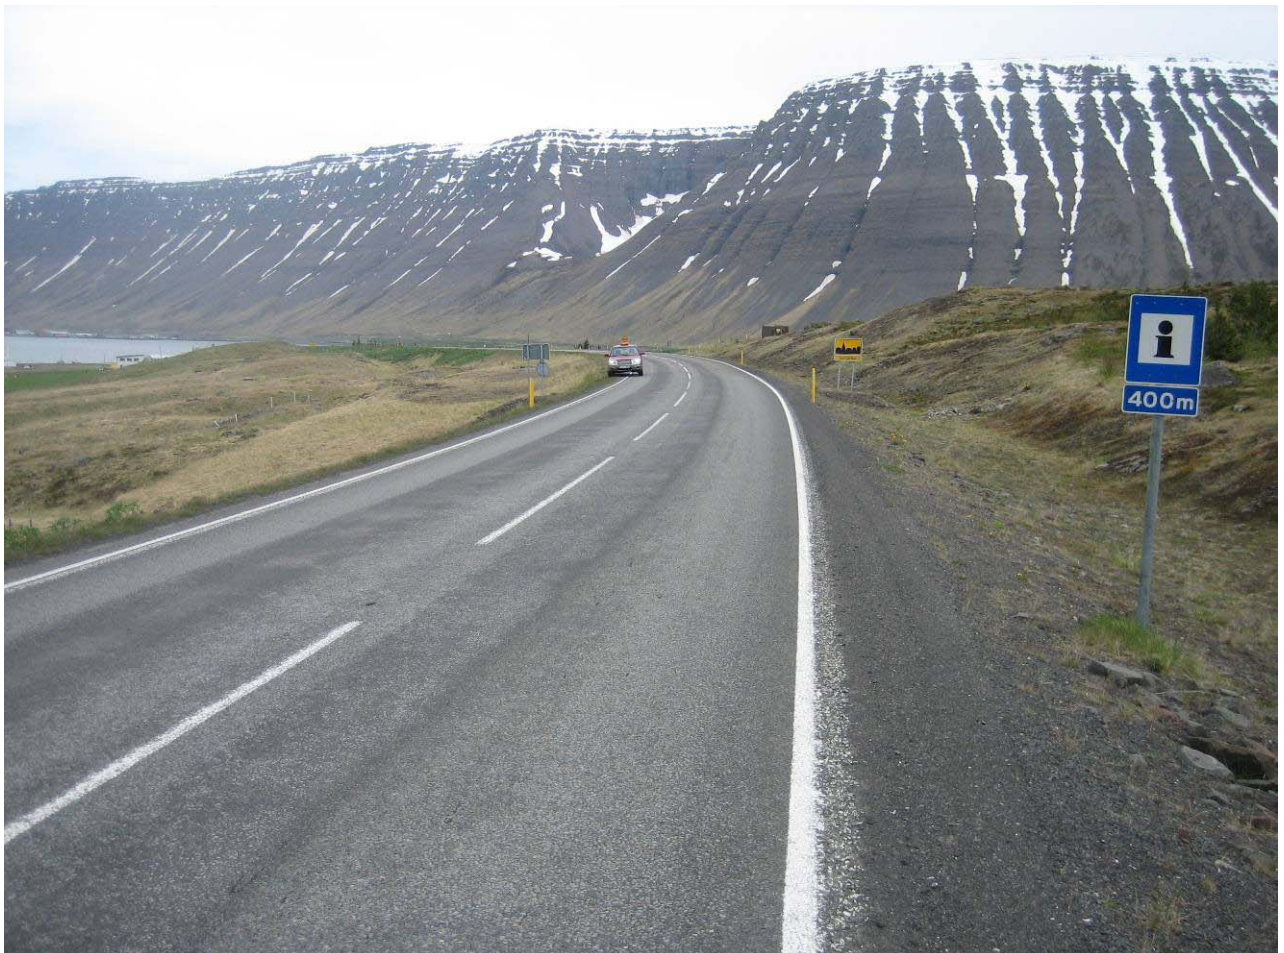
Mynd 4 Yfirlitsmynd af yfirborði kafla T-4 þann 3/6 2009.

Lítur nokkuð vel út, en við nánari skoðun kemur í ljóð að miðbeltið er aðallega undirliggjandi steinefni Stöku skemmd er við miðlínu. Bæði ytri hjólförin eru fín.

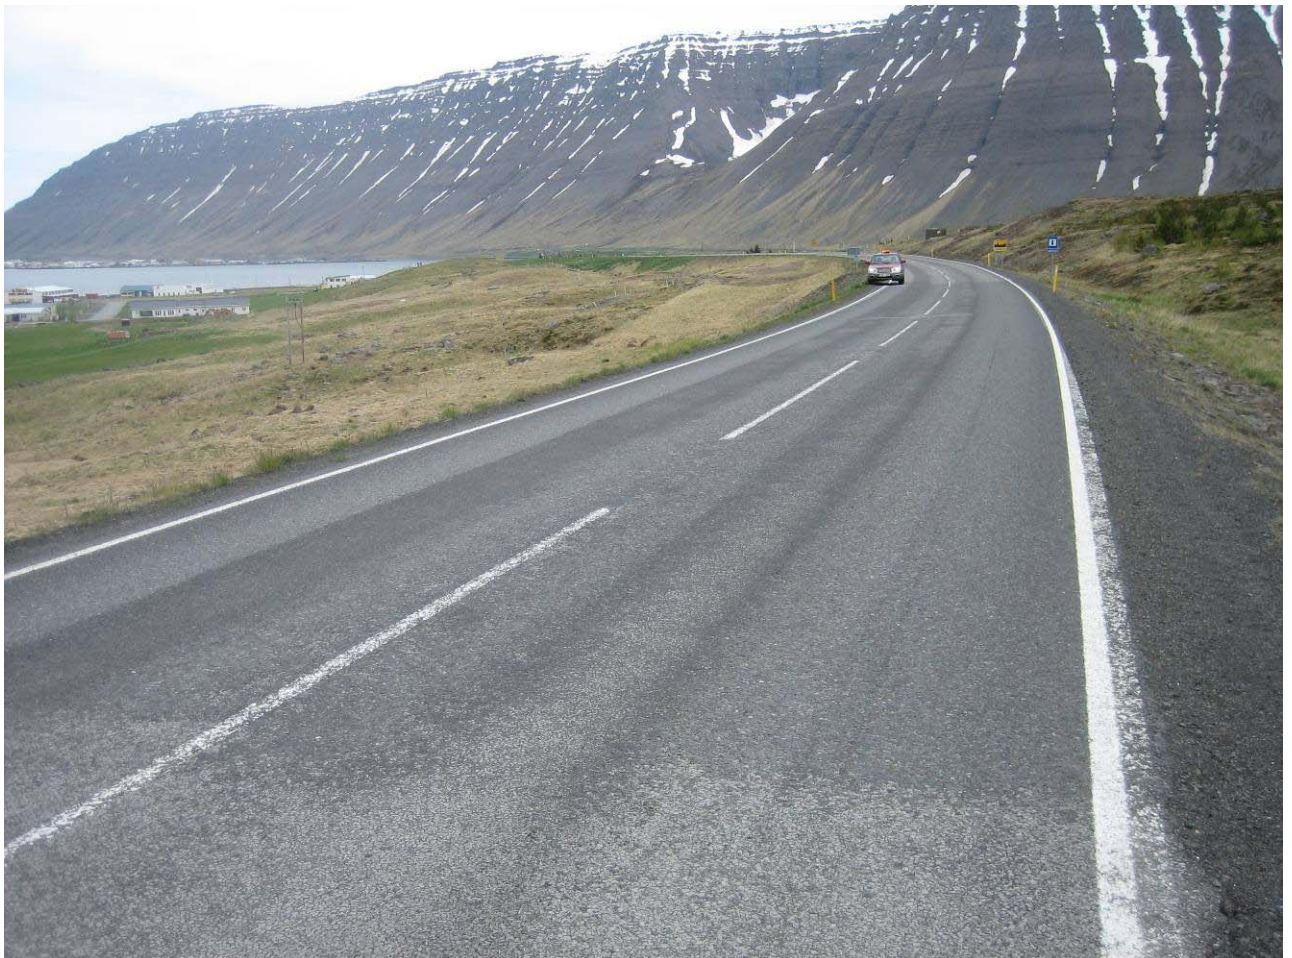
Mynd 5 Yfirlitsmynd af yfirborði kafla T-5 þann 3/6 2009.

Kaflinn lítur vel út í báðum ytri hjólförum þar sem steinefnakápan er alveg heil og samfelld. Grisjar í gegn í innri hjólförum og á miðju og skrapað á dökku röndunum. Steinefnið sjálft er heillegt og gott.

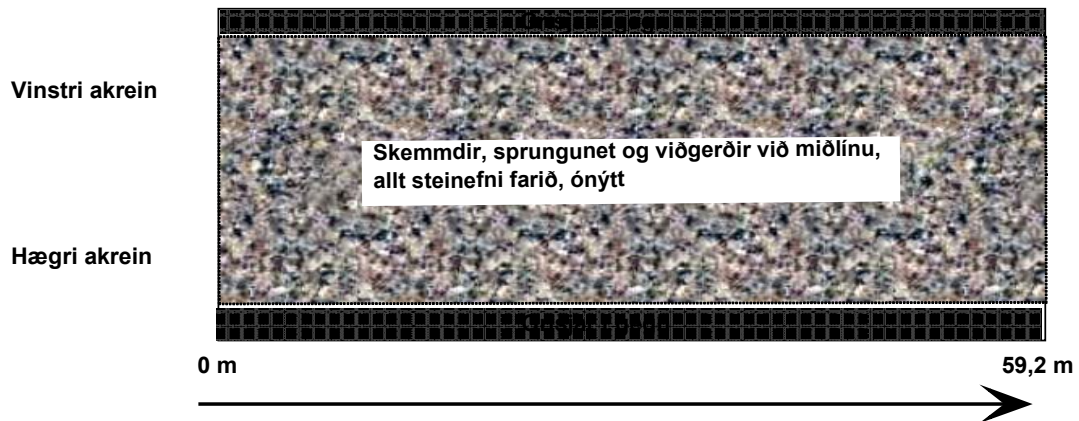
3/6 '09: T-6, Kleifaheiði 11-16 mm

Þar sem steinefni situr enn í köntum grisjar í gegn. Að öðru leyti virðist allt steinefni farið. Skemmdir og sprungur á miðju. Kaflinn er ónýtur.

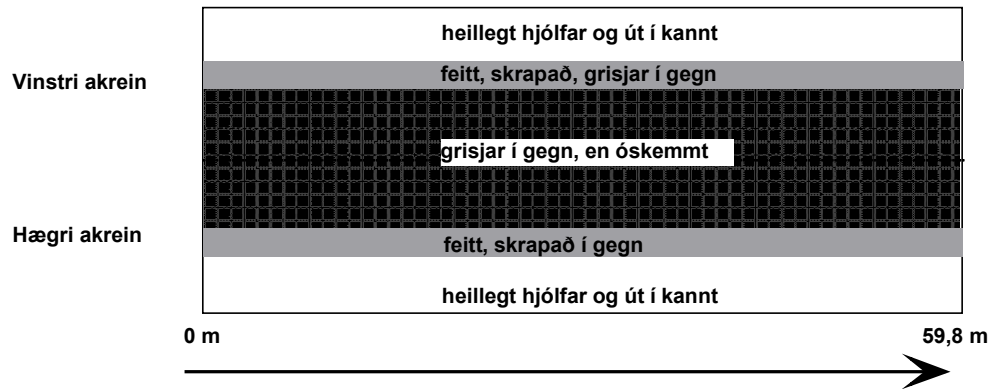
3/6 '09: T-7, Sauðanes 11-16 mm

Steinefni brúnt og ummyndað og nokkuð kurlað, en situr enn í báðum ytri hjólförum. Að öðru leyti grisjar í gegn. Skrapað á feitu blettunum á báðum akreinum. Þökkalegt ástand miðað við marga aðra kafla hér.

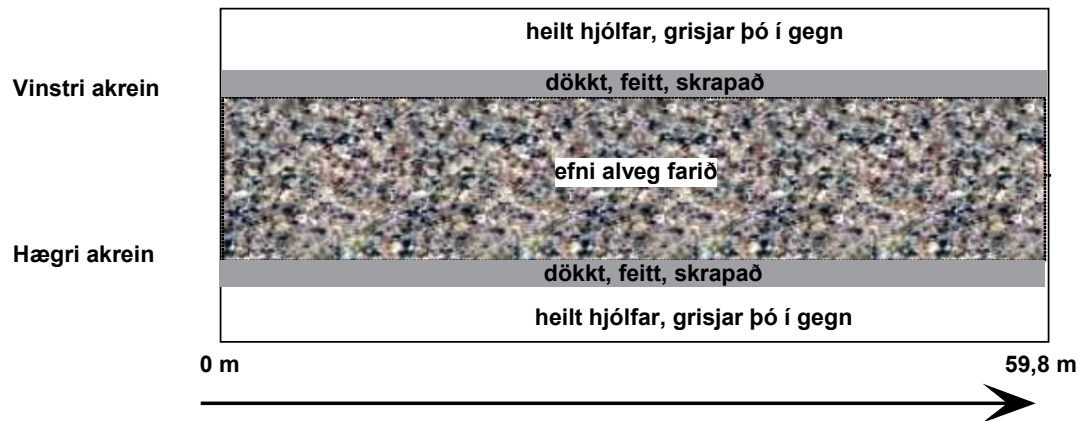
3/6 '09: T-8, Kleifabjörg 11-16 mm

Vegna þess hve dökkt steinefnið er eru skil afar skýr milli ytri hjólfaranna, sem eru enn með steinefni, og þess sem er á milli. Líklega veldur ákveðið viðloðunarleysi því að plógur nær að skrapa nær allt efni sem ekki situr í ytri hjólförum burt. Samt grisjar töluvert í gegn í ytri hjólförum, en þar á milli er svo til allt steinefni farið.

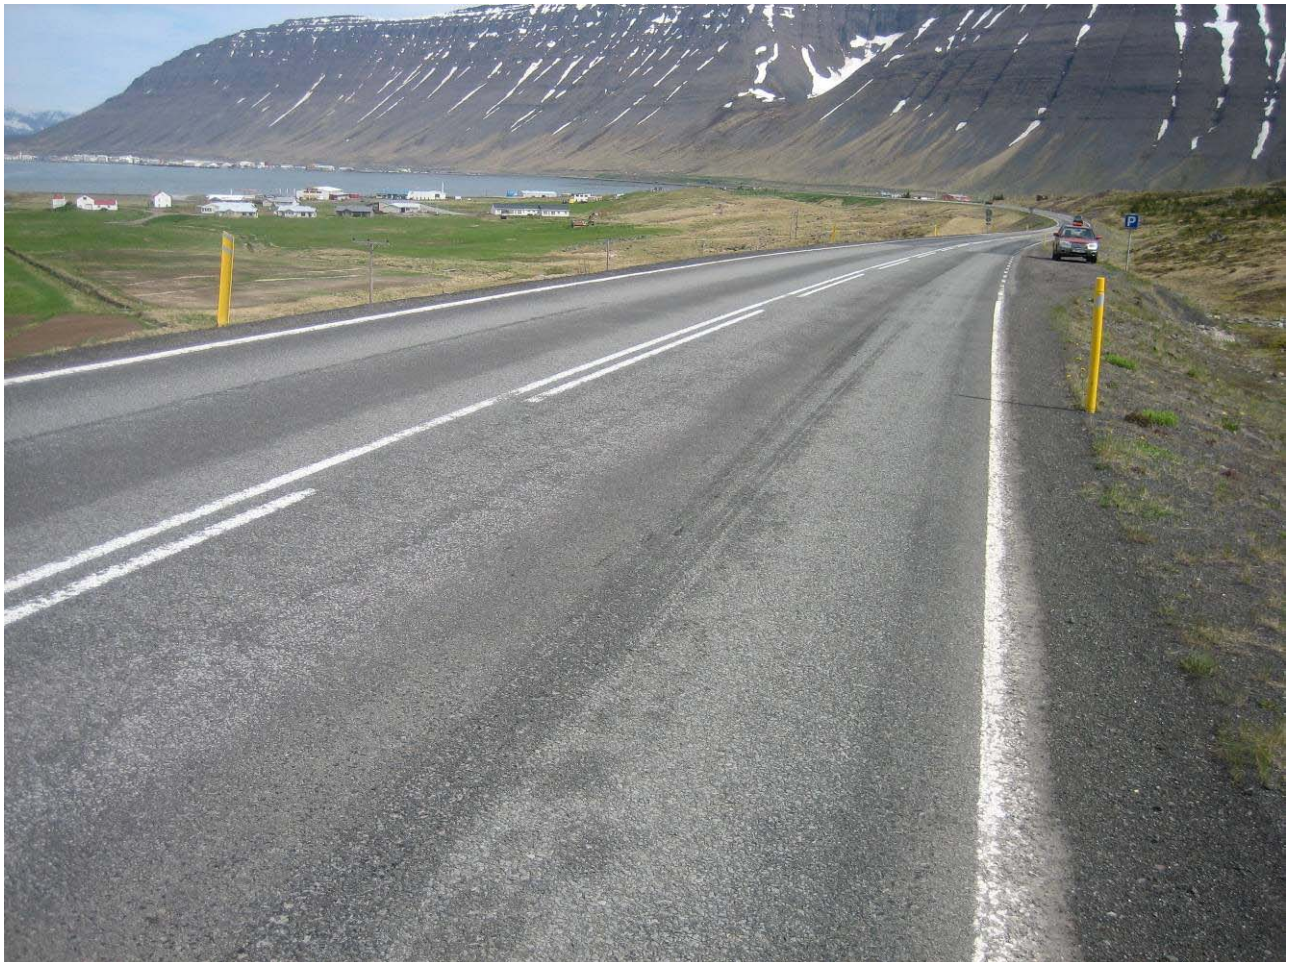
Mynd 9 Yfirlitsmynd af yfirborði kafla T-9 þann 3/6 2009.

Kaflinn lítur mjög vel út, öll hjólför heil og kaflinn nánast alveg óskemmdur. Þó lítillega skrapað hér og þar á dökku rákunum og örlar fyrir sprunguneti á miðlínu. Kaflinn er líklega sá besti á svæðinu, en á samt ekki mikið eftir.

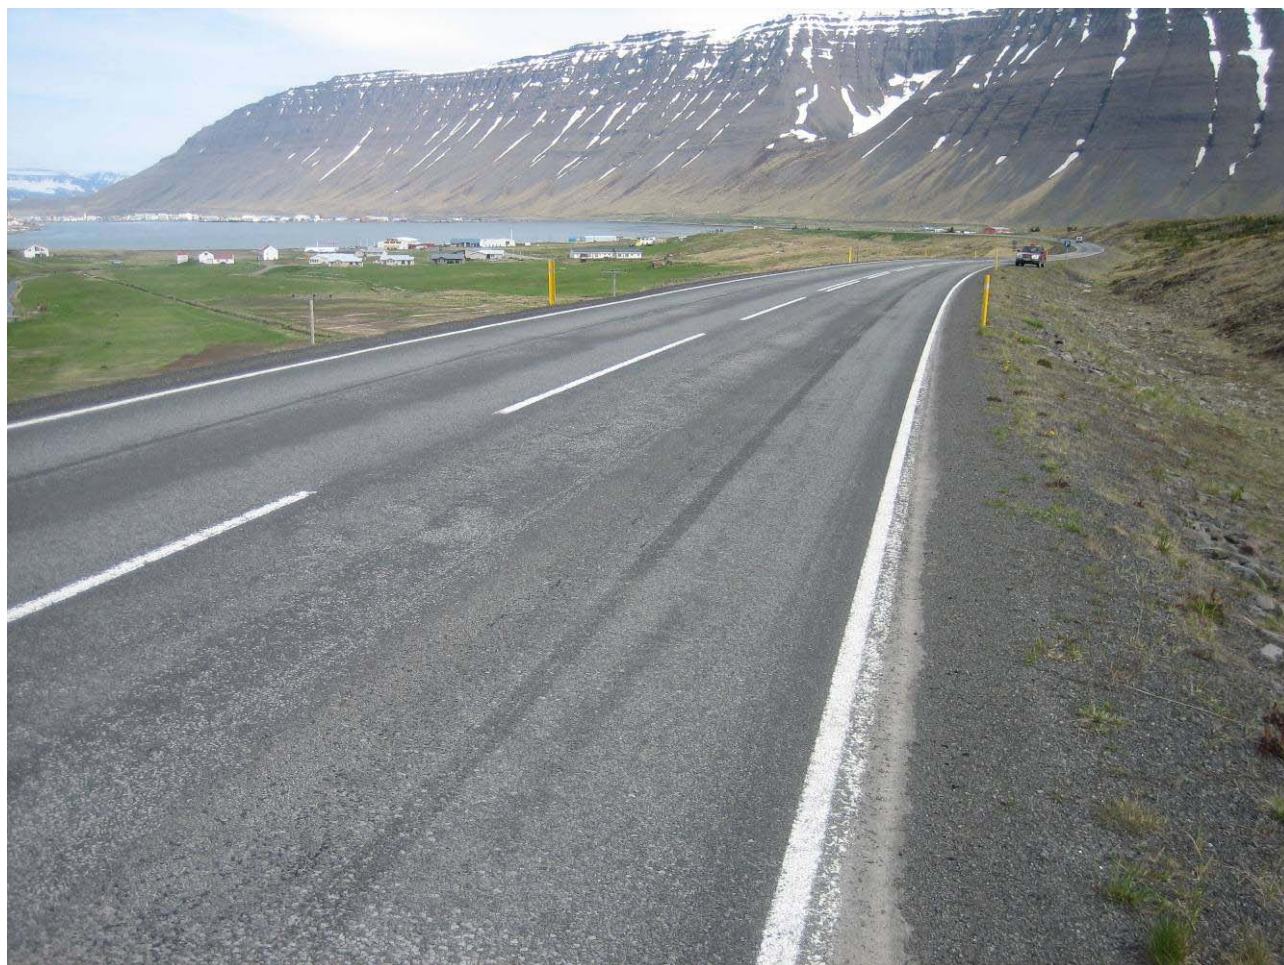
Mynd 10 Yfirlitsmynd af yfirborði kafla T-10 þann 3/6 2009.

Ytri hjólför eru heilleg og samfelld. Innan þeirra hefur skrapast af snjóplóg og vantar steinefni í innra hjólfar vinstri akreinar, en í lagi á hægri akrein. Lagið í heild líður nokkuð fyrir tiltölulega smáa kornastærð, þótt það sé í betra lagi en mörg önnur, líklega vegna efnisgæða steinefnisins.

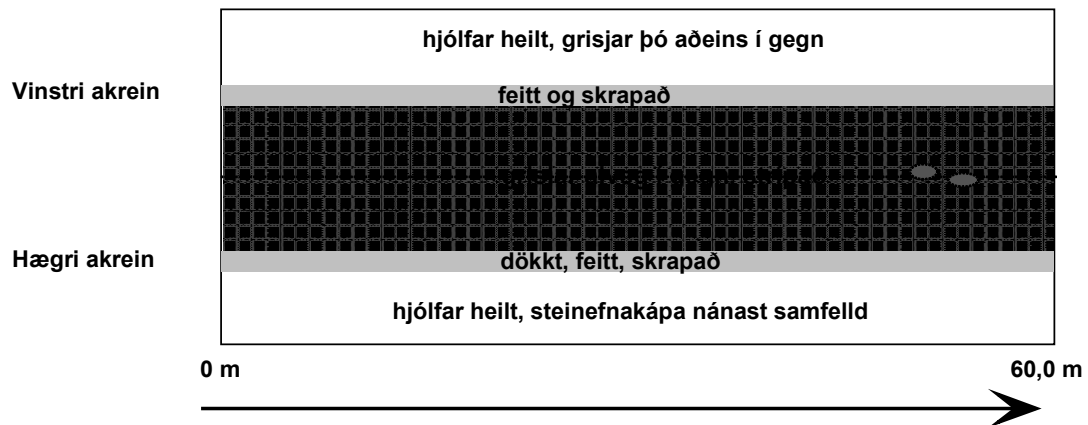
3/6 '09: T-11, Austmannsfall 11-16 mm

Steinefni í hjólförum er slitið og grisjar aðeins í gegn í ytri hjólförum en á milli þeirra er kaflinn nánast strípaður. Þar sem steinefnakápan er heil, þ.e.a.s. í ytri hjólförum og út í kannta lítur hún vel út og steinar raðast vel.

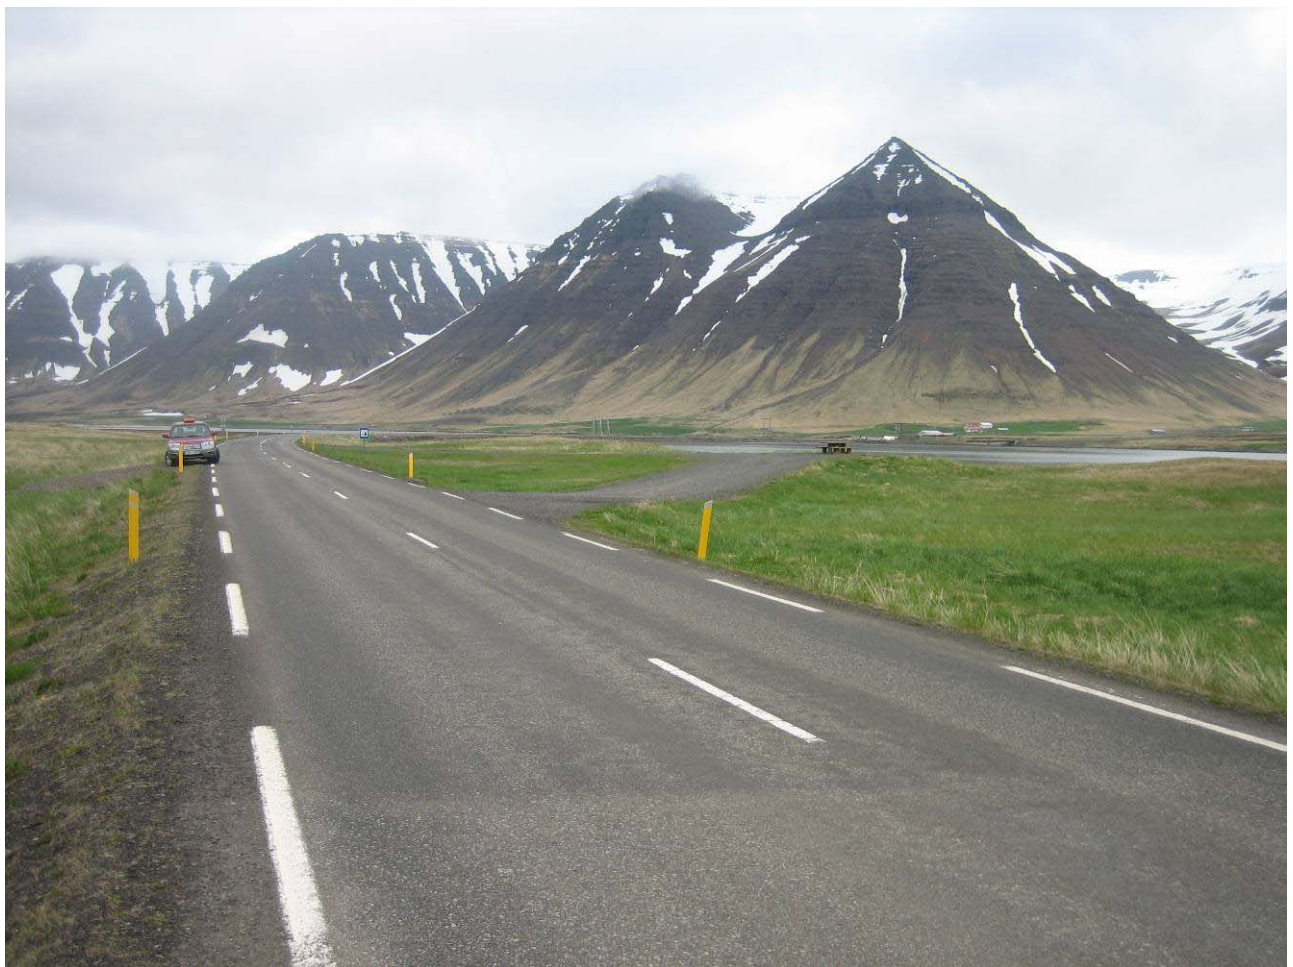
Mynd 12 Yfirlitsmynd af yfirborði kafla V-1 þann 2/6 2009.

Stöku litlar holur í norðurenda og vottar fyrir sprunguneti (líklega burðarlagsskemmd). Steinefni brúnt, slitið og kurlað, en tollir samt furðuvel. Kápan er samfelld, en það getur verið því að þakka að kaflinn var frekar feitur allt frá upphafi.

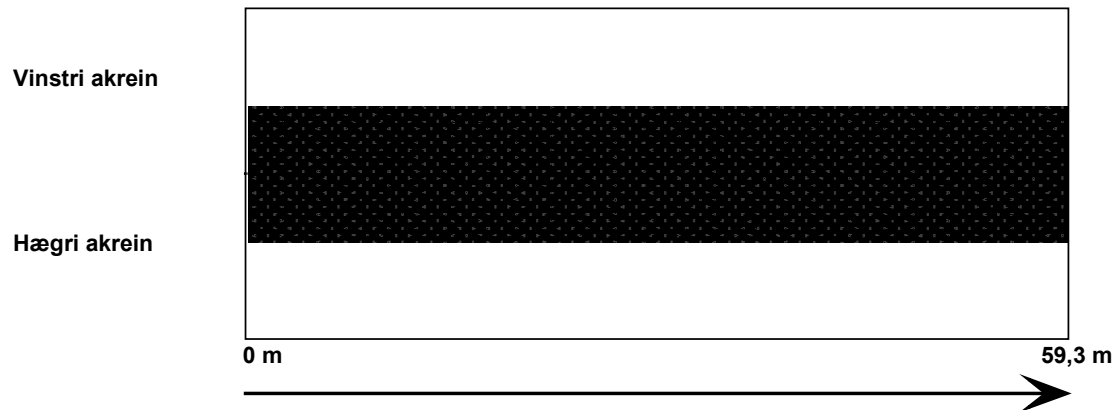
2/6 '09: V-2, Djúpagróf 0-16 mm

Svipaður kafli og V-1, sem sagt sprungunet, slitið og kurlað steinefni og litlar holur hér og þar. Einnig virðist vera vöntun á efni á belti um miðbik þar sem sést í grárra efni undir.

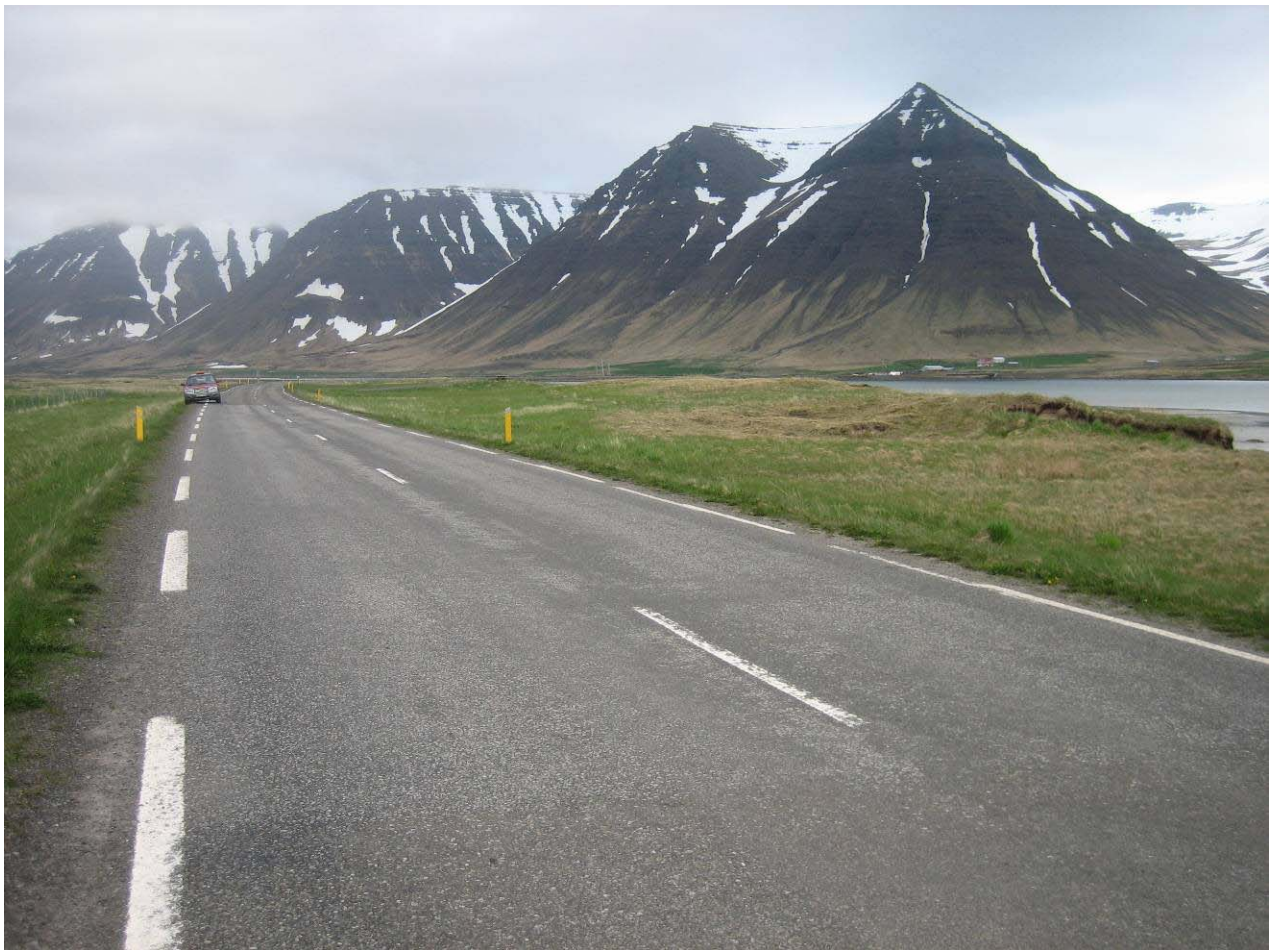
Mynd 14 Yfirlitsmynd af yfirborði kafla V-3 þann 2/6 2009.

Kaflinn er grár og fersklegur að sjá, en þó nokkuð yrjóttur. Það blekkir við fyrstu sýn, en líklega er alveg komið í gegn á blettum um miðlinu og sér þar í gegn. Þetta er líklega af völdum snjóplógs.

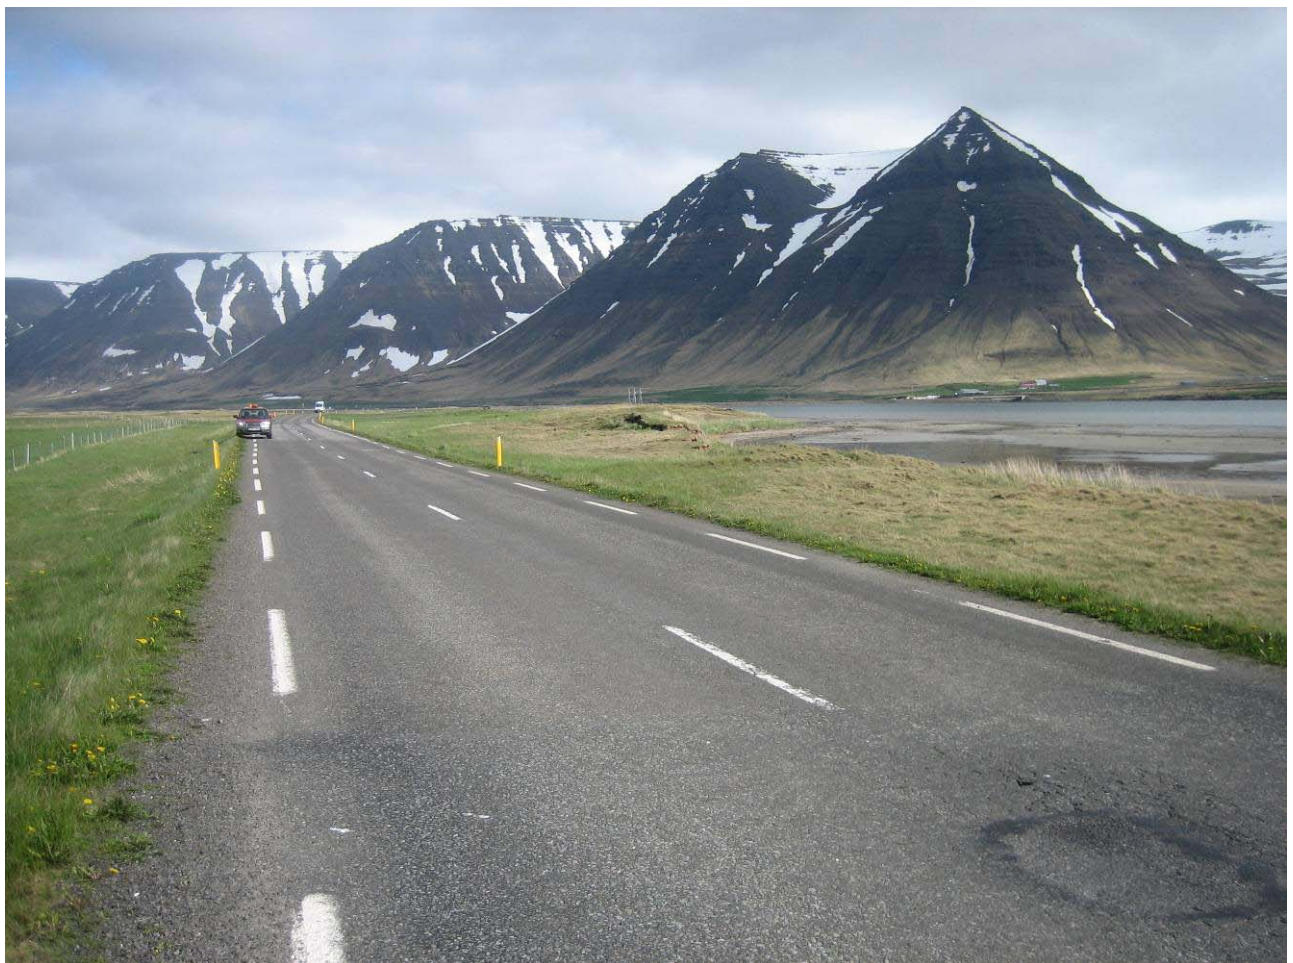
Mynd 15 Yfirlitsmynd af yfirborði kafla V-4 þann 2/6 2009.

Kaflinn má að heita alveg búinn, vantar steinefni á beltí við miðlínu (líklega snjóplógsskemmd) og sér þar í undirliggjandi grátt slitlag. Slitlagið er krosssprungið í suðurendanum (burðarlag ónýtt). Steinefnið er allt slitið og kurlað. Kaflinn er illa farinn á heildina lítið.

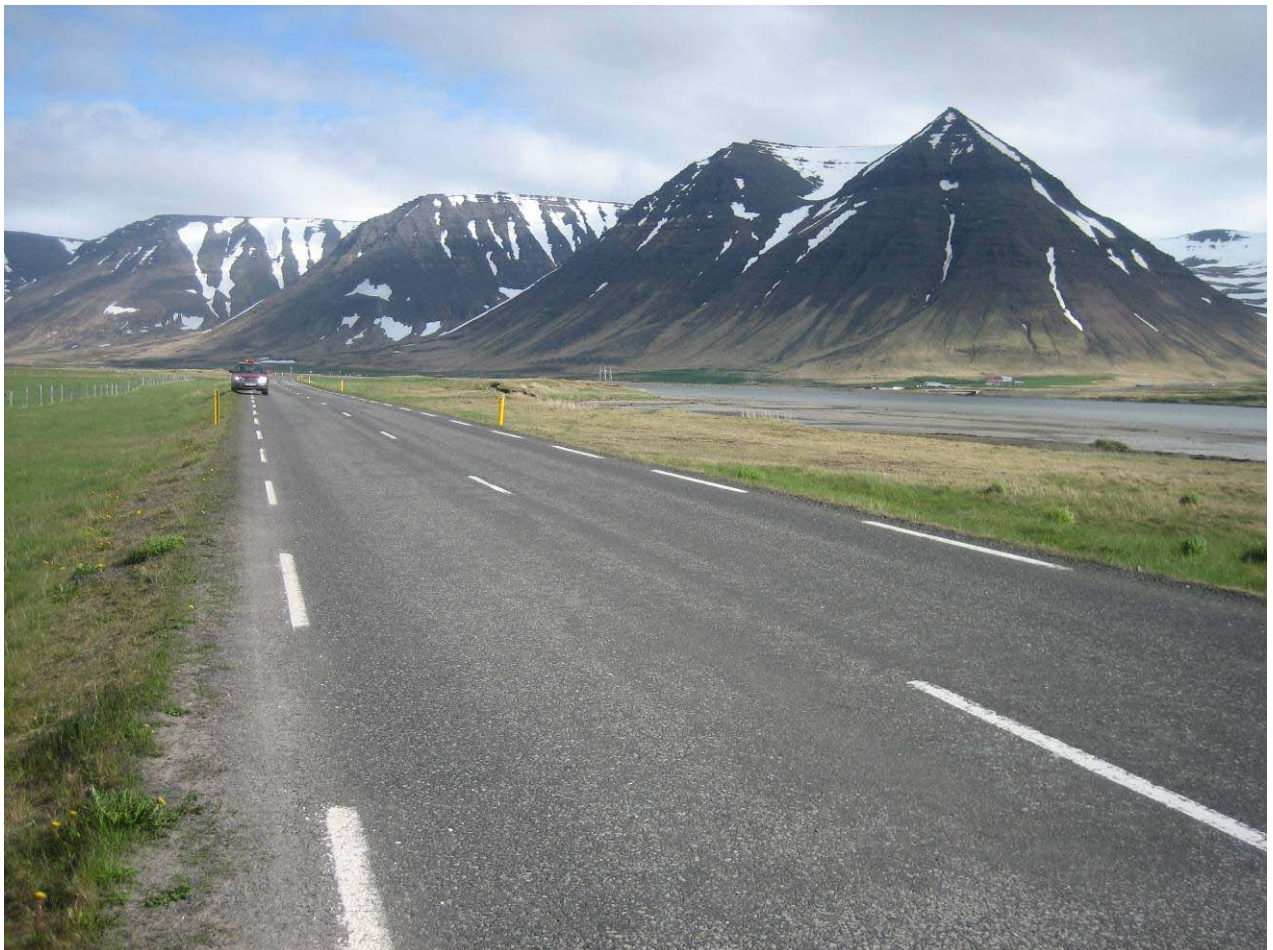
Mynd 16 Yfirlitsmynd af yfirborði kafla V-5 þann 2/6 2009.

Kaflinn er allur að losna upp um miðlínu, líklega vegna samspils burðarlagsskemmda og snjóplógs. Steinefni er allt slitið og kurlað og kaflinn krosssprunginn og í raun alveg ónýtur.

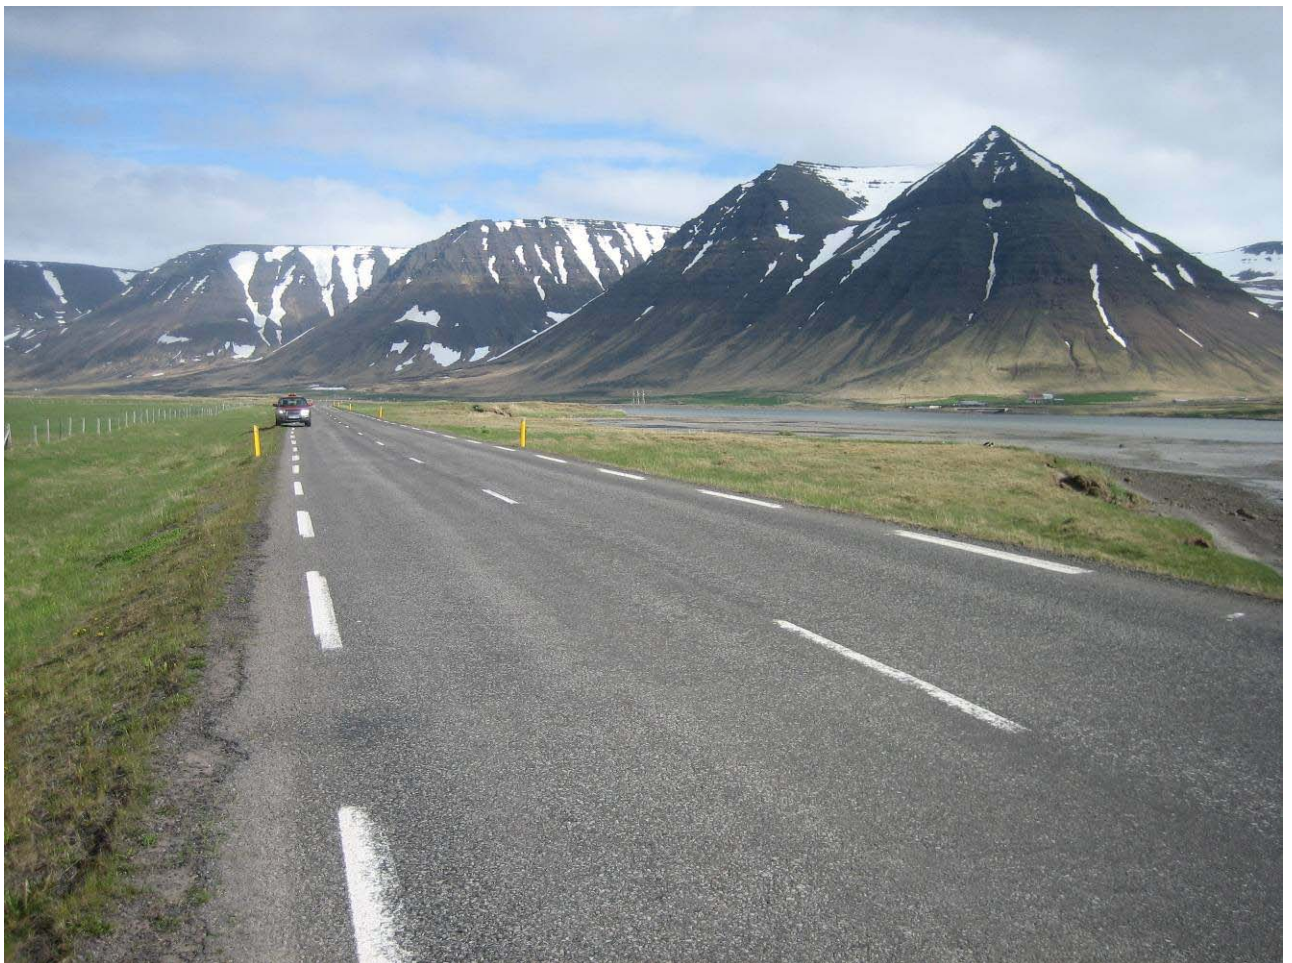
Mynd 17 Yfirlitsmynd af yfirborði kafla V-6 þann 2/6 2009.

Feitur kafli en að mestu óskemmdur. Steinefni heilt og gott, en þó eru merki um að kafllinn sé eitthvað að gefa sig sbr. fingert sprungunet á stöku stað. Samt sem áður einn besti kafllinn við Vöð.

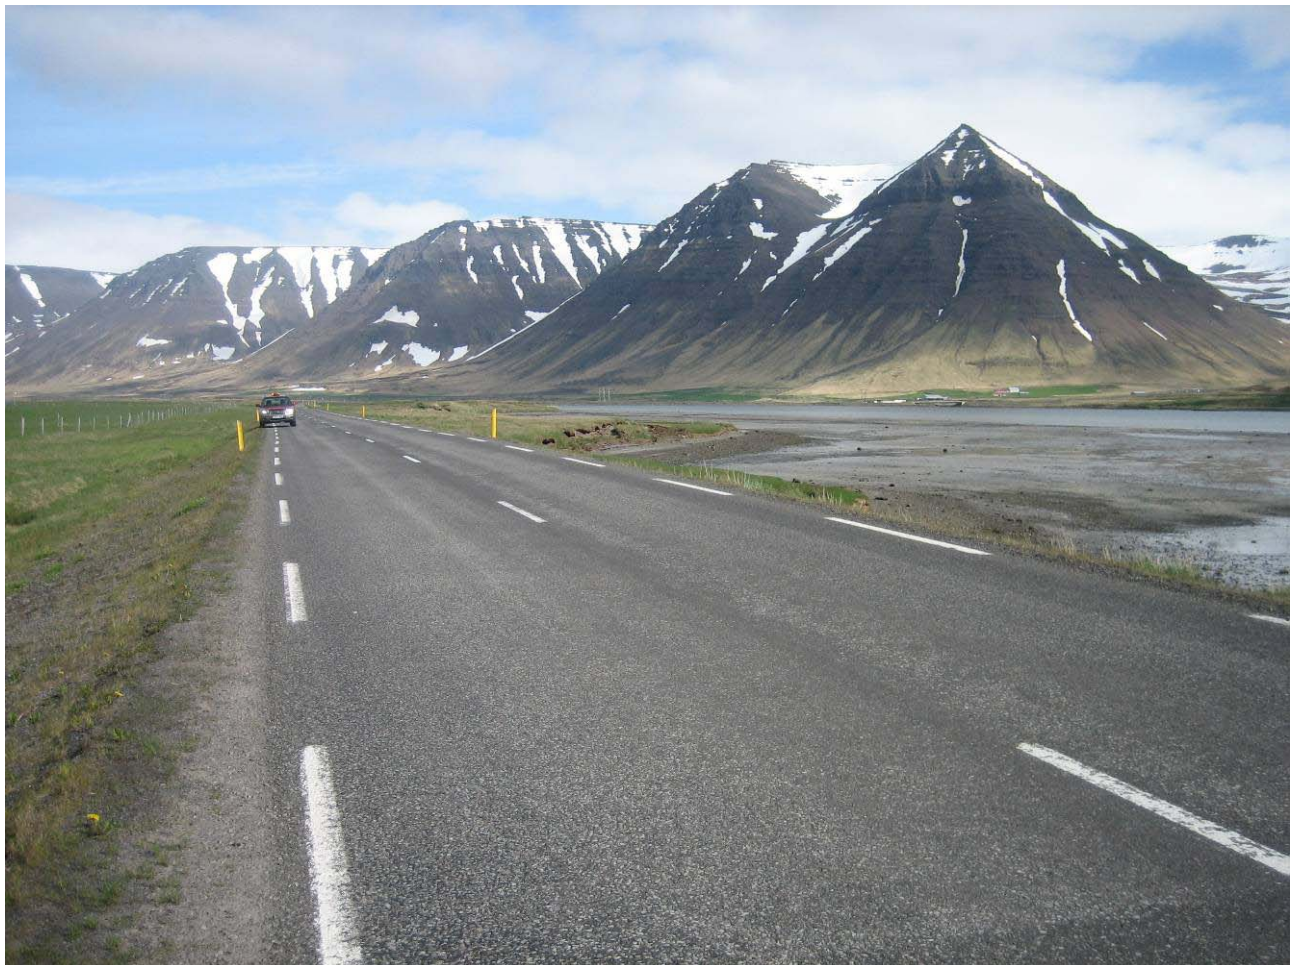
Mynd 18 Yfirlitsmynd af yfirborði kafla V-7 þann 2/6 2009.

Kaflinn er nokkuð feitur og lítur vel út á heildina lítið. Bæði gráir og rauðir steinar sjáanlegir og þeir gráu betri útlits. Vantar svölitið af steinefni á miðhrygg (eins og víðast hvar á þessu svæði), en annars samfelt og ósprungið. Einn besti kaflinn við Vöð.

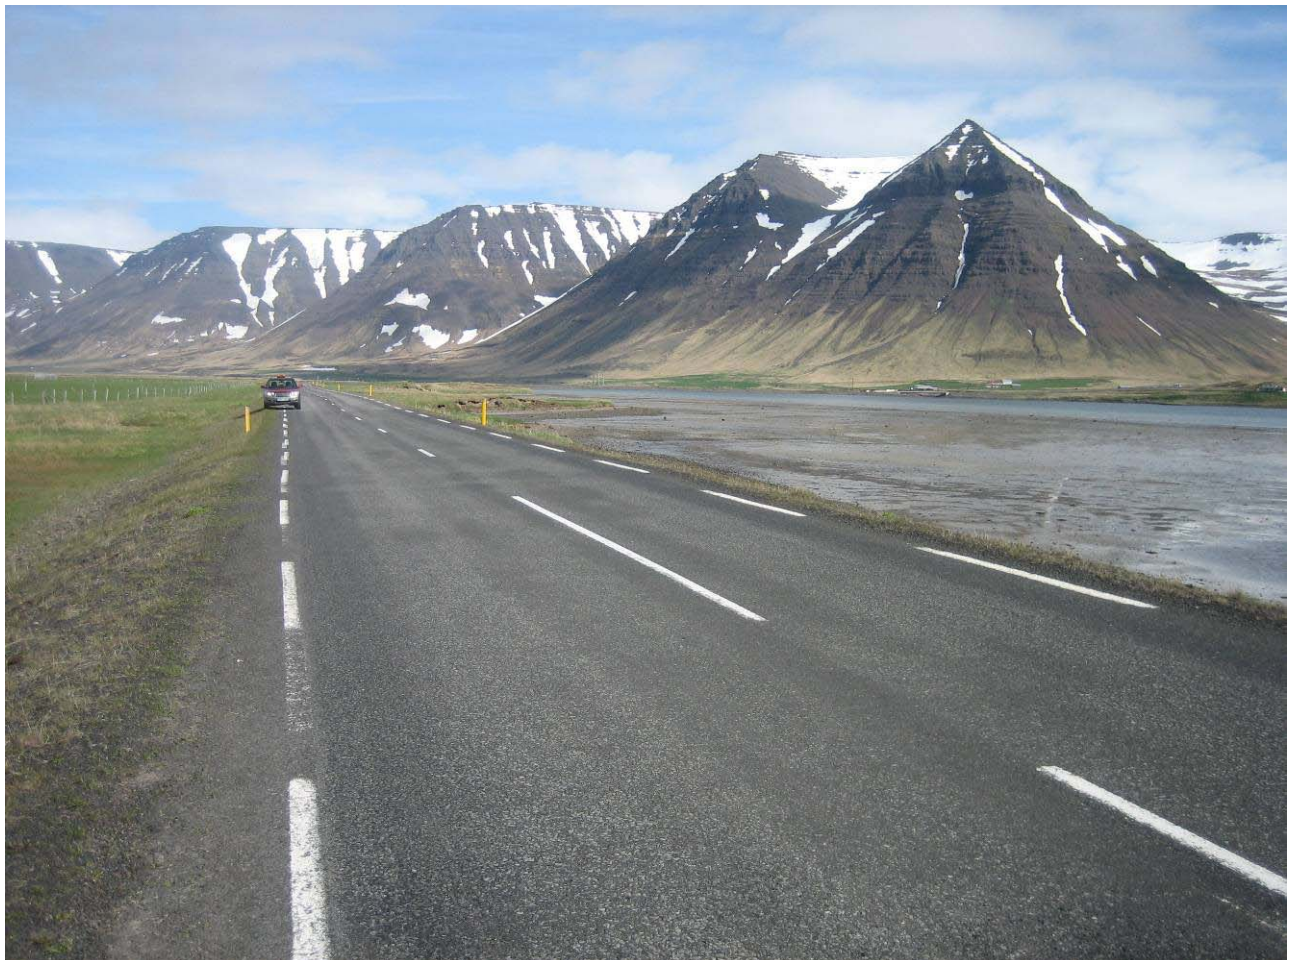
Mynd 19 Yfirlitsmynd af yfirborði kafla V-8 þann 2/6 2009.

Áberandi feitur kafli, en steinefni heillegt og kápa samfelld. Samt eru langrákir sem eru feitari og með kurluðu steinefni. Ekkir er öruggt að steinefni vanti á miðlinu kaflans eins og víða annars staðar. Í heildina er kafllinn nokkuð góður að sjá.

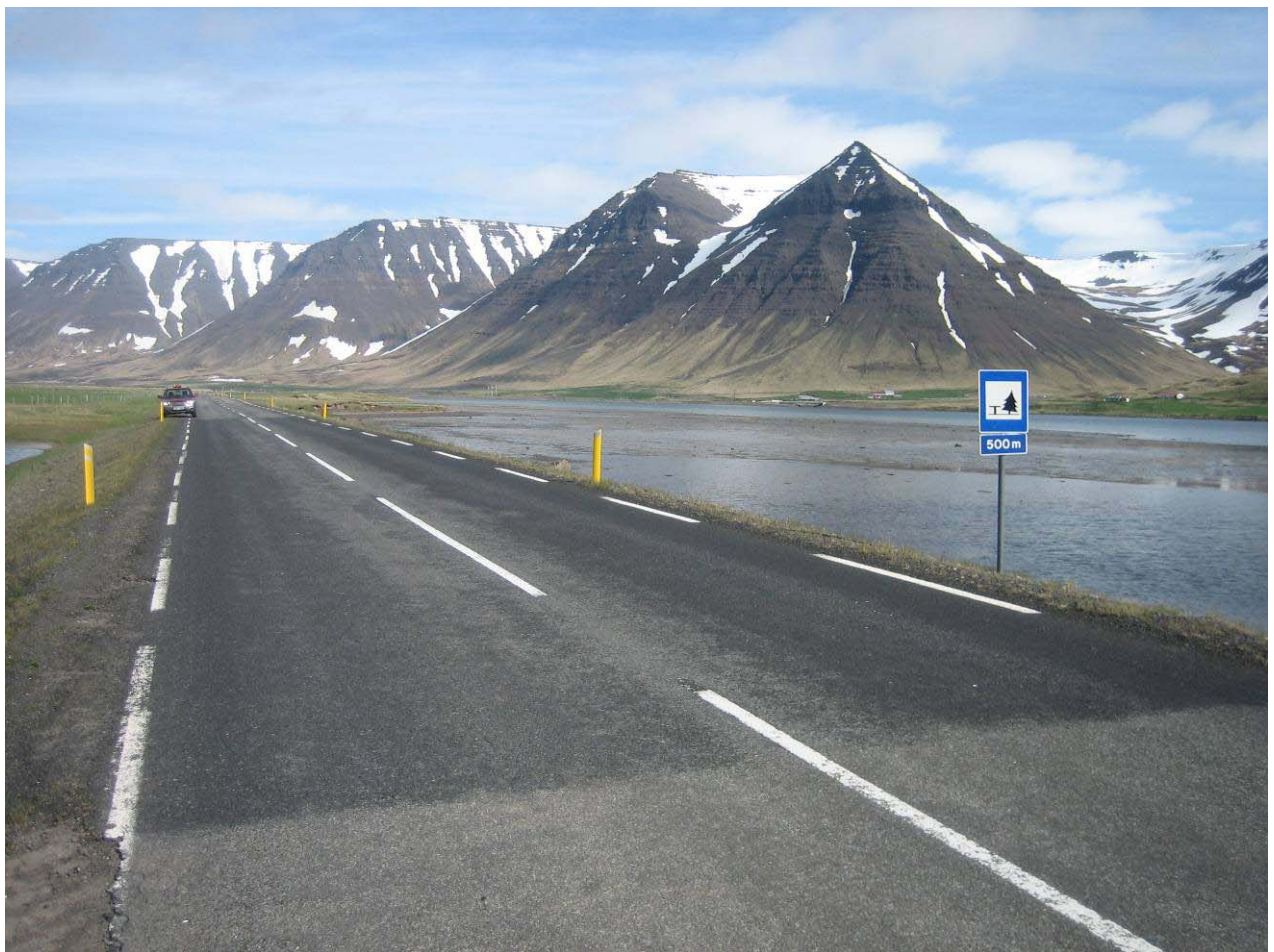
Mynd 20 Yfirlitsmynd af yfirborði kafla V-9 þann 2/6 2009.

Vantar alveg steinefni á stóru belti í miðju. Bendir til þess að viðloðun hafi ekki verið í lagi og steinefnið skrapast af. Ytri hjólför eru þó í lagi, þar sem snjóplógurinn hefur ekki náð til, sérstaklega á hægri akrein. Kaflinn í heild dæmist ónýtur.
