Tilraunakaflar á Vestfjörðum 2009 - áfangaskýrsla 7 –

Pétur Pétursson
Nýsköpunarmiðstöð Íslands

Skýrsla nr: NMÍ 10-03	Dreifing Opin <input checked="" type="checkbox"/> Lokuð <input type="checkbox"/>
Heiti skýrslu: Tilraunakaflar á Vestfjörðum, áfangaskýrsla 7	Dags: Mars 2010	
	Fjöldi síðna: 33 + ljósmyndir í viðaukum	
Höfundur: Pétur Pétursson	Faglega ábyrgur: PP	
Deild: Steinefna- og vegtæknideild	Rannsóknanúmer: 5VR07305	
Unnið fyrir: Rannsókn- og þróunarsvið og Vestfjarðaumdæmi Vegagerðarinnar		
Úrdráttur: <p>Í ársbyrjun 2003 hófst tilraunaverkefni, þar sem á fyrsta ári voru lagðir út 60 metra langir tilraunakaflar með klæðingu úr völdum efnum af Vestfjörðum, 11 kaflar í Tungudal og 9 í Önundarfirði. Aðalmarkmið verkefnisins er að bera saman efni úr þeim berg- og malarnámum sem verið er að nota, til að sjá hvaða efni á að leggja áherslu á að nota sem mest. Jafnframt að nota þá reynslu til að velja nýja vinnslustaði. Til viðbótar því sem var lagt 2003 var ákeðið að leggja sex nýja tilraunakafla á veginn milli Ísafjarðar og Hnífsdals um haustið 2005, þar sem umferð er mun meiri en á þeim stöðum sem lagt hafði verið á áður. Þeir kaflar hafa nú verið yfirlagðir.</p> <p>Úttektir á

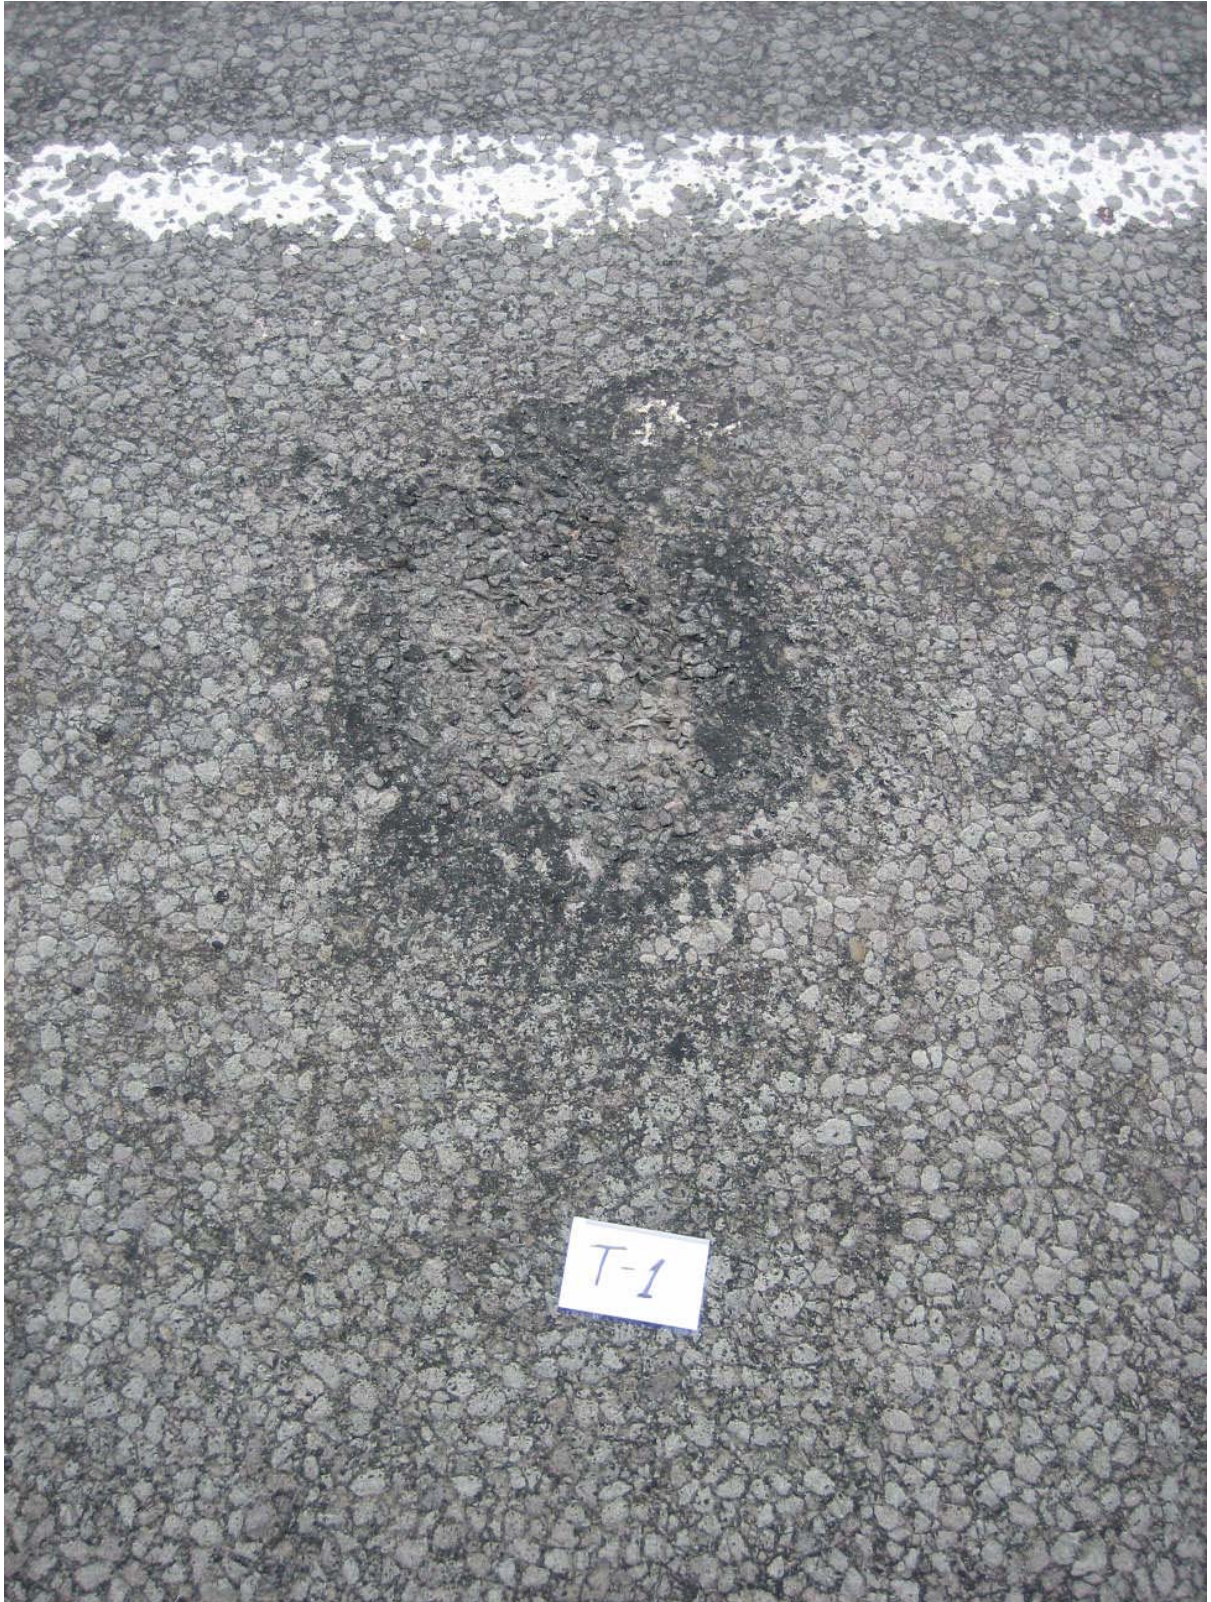
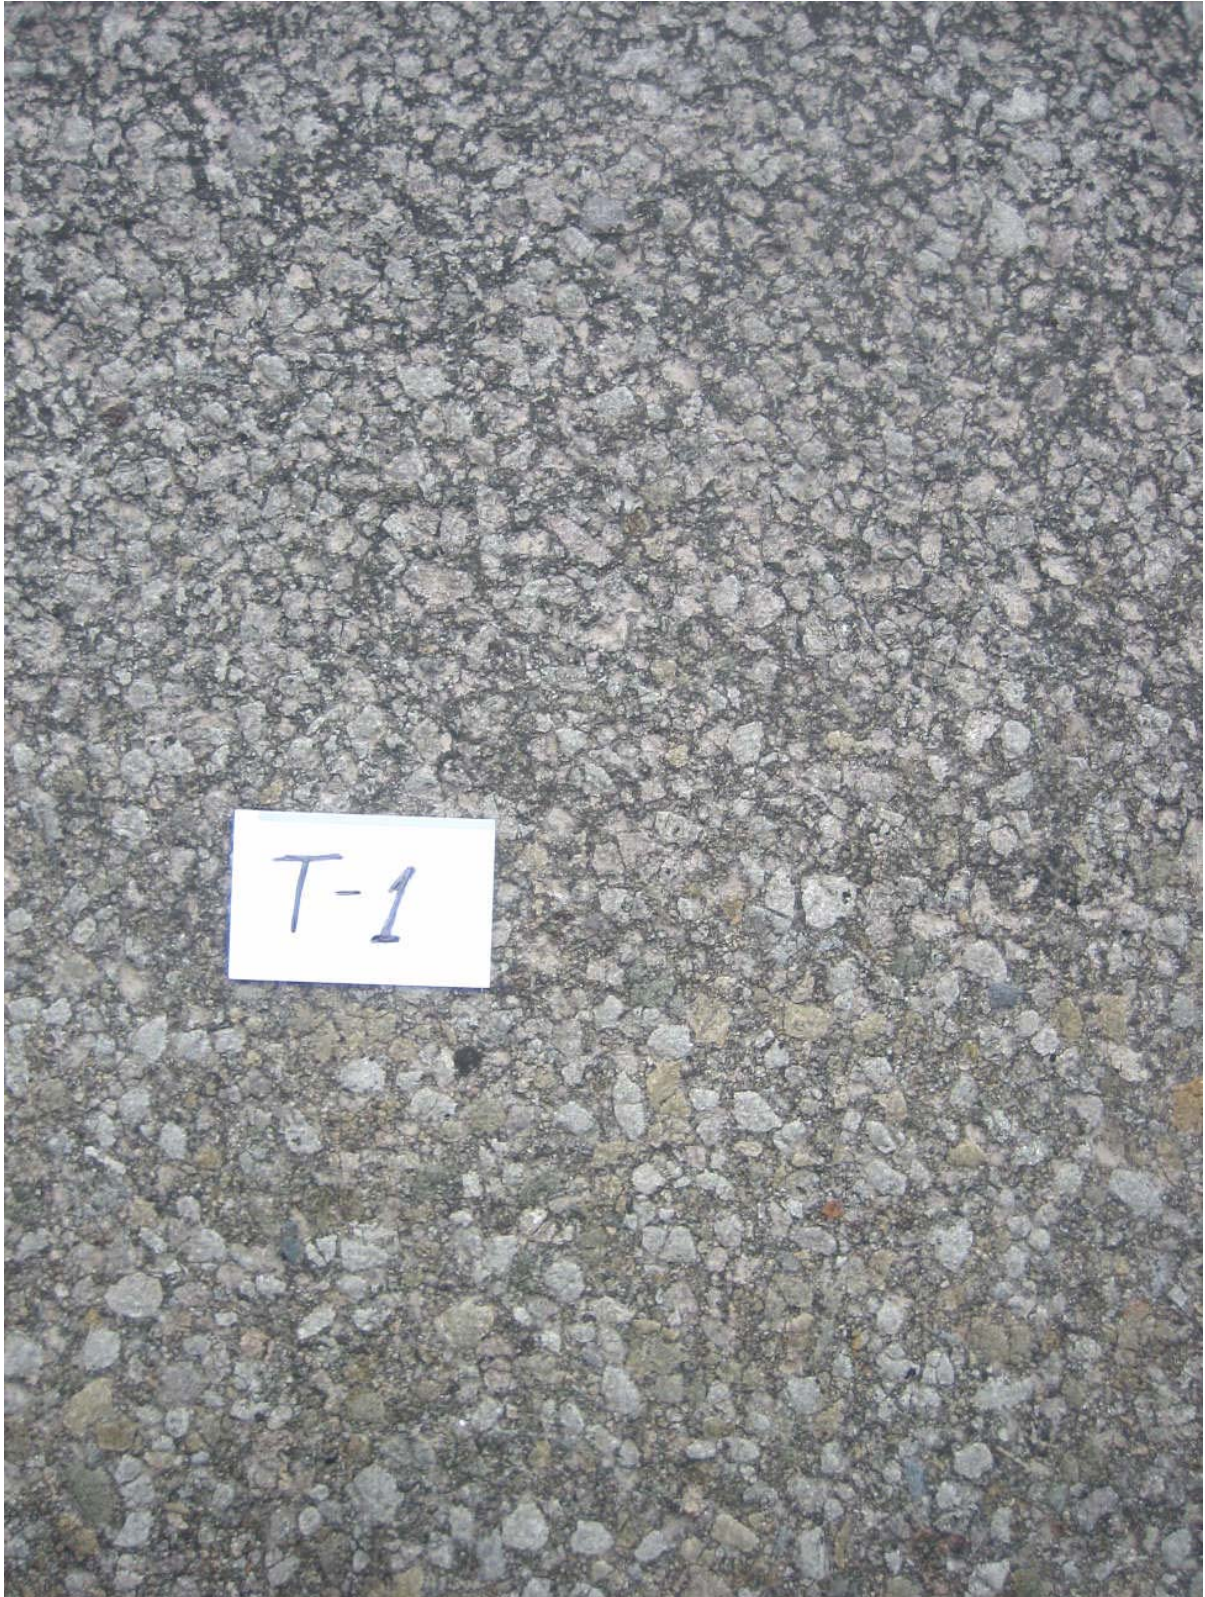
T-1: Austmannsfall 8-11 mm

8/11 mm efni nánast alveg horfið af yfirborði kaflans og 11/16 mm sem var undir blasir við. Ytra hjólfar hægri akreinnar er alveg slitið í gegn (30-40 cm breið rák) og sést vel í brúnt steinefni undir því sem lagt var á, einnig grisjar í brúnt í öðrum hjólförum. Kaflinn er sem sagt alveg búinn að vera.

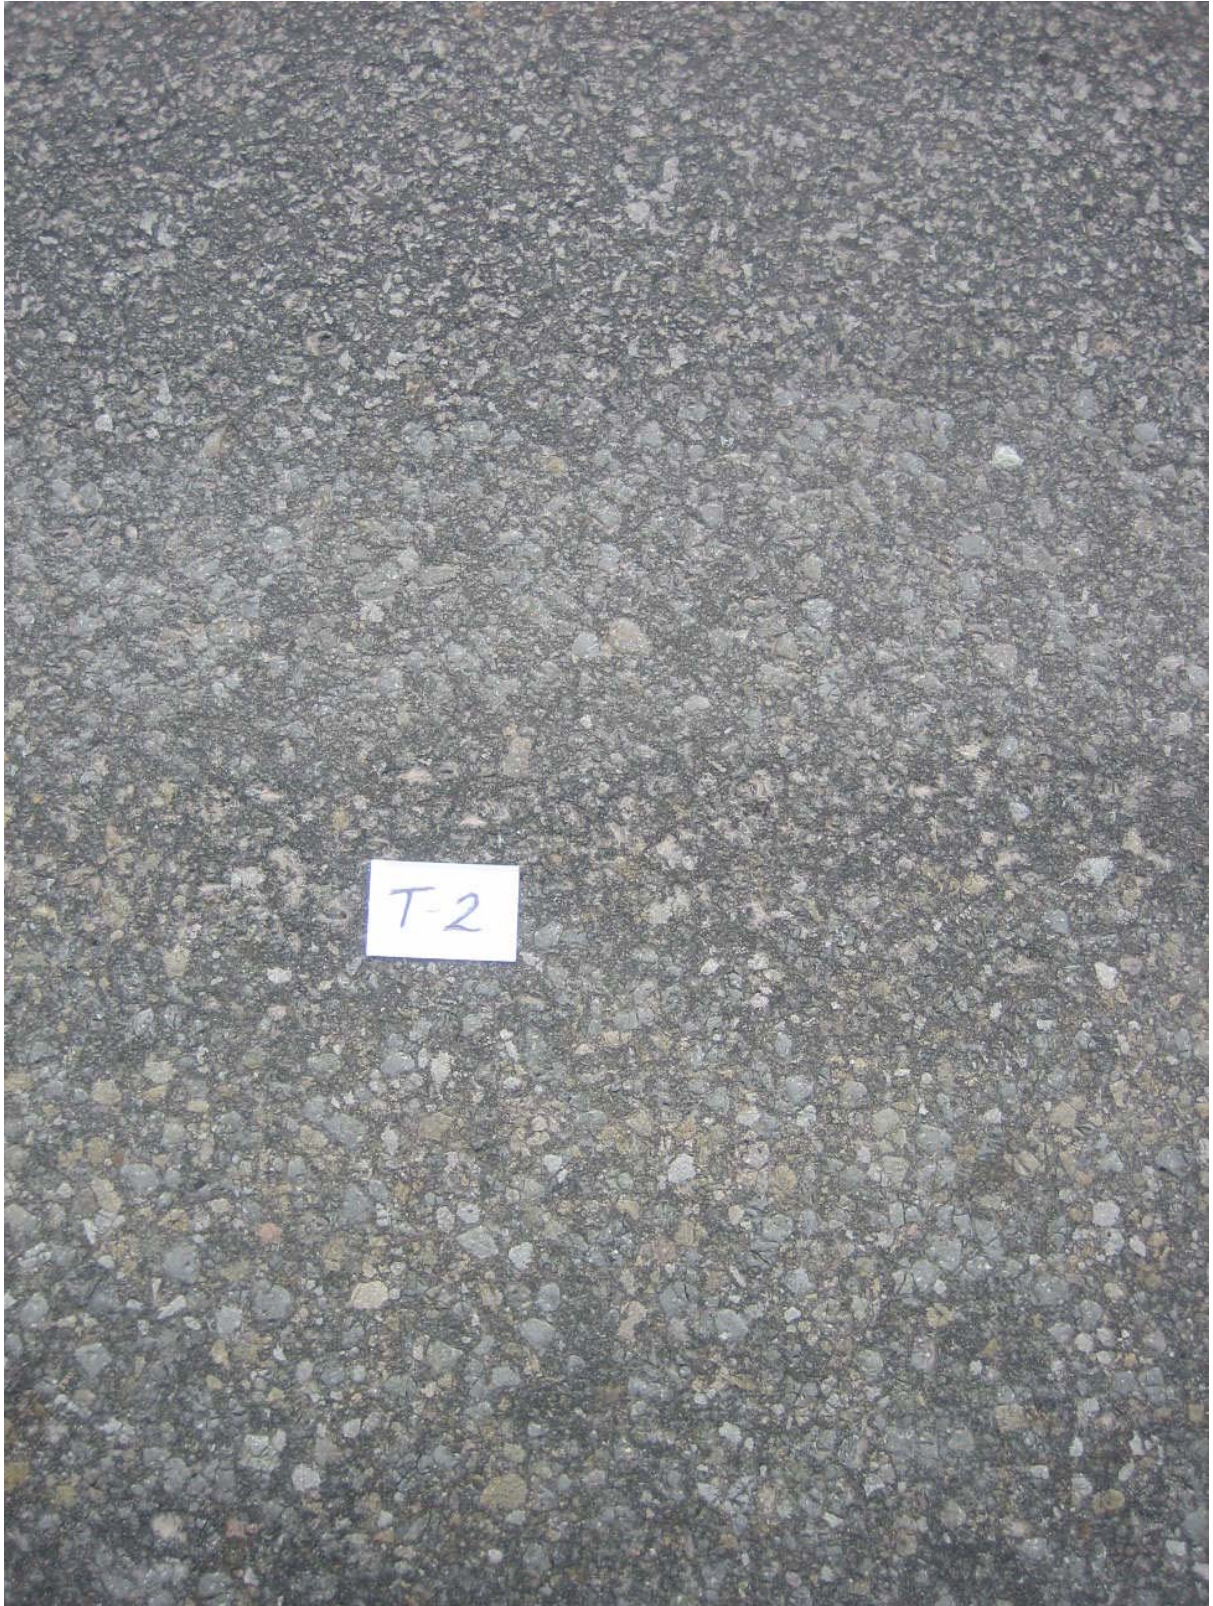
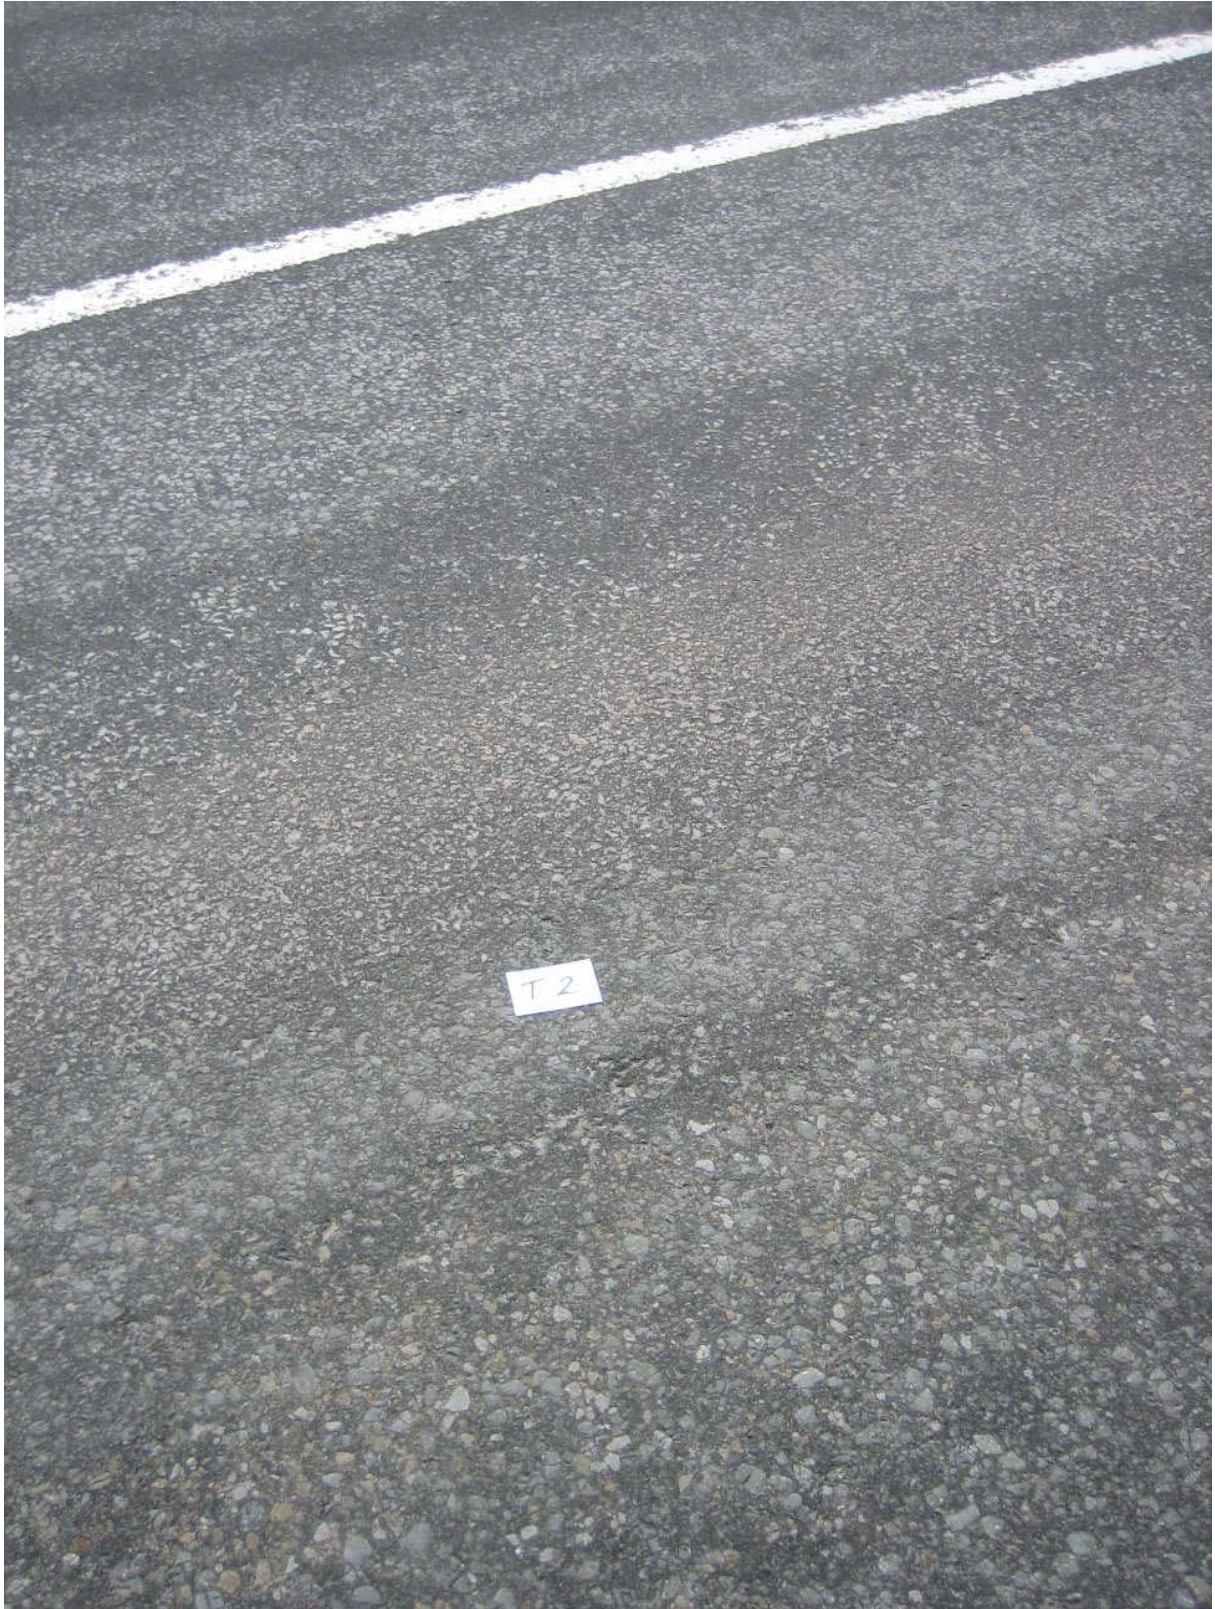
T-2: Holtasund 0-16 mm

Svo virðist sem gráa steinefnið sé komið í ljós á breiðu belti uhverfis miðlínu og komið í gegn um það lag, nánast samfellt í ytra hjólfari hægri akreinar. Ef til vill er upprunalegt steinefni einungis að finna á ytri helmingi vinstri akreinar. Ef svo er er kaflinn búinn að vera.

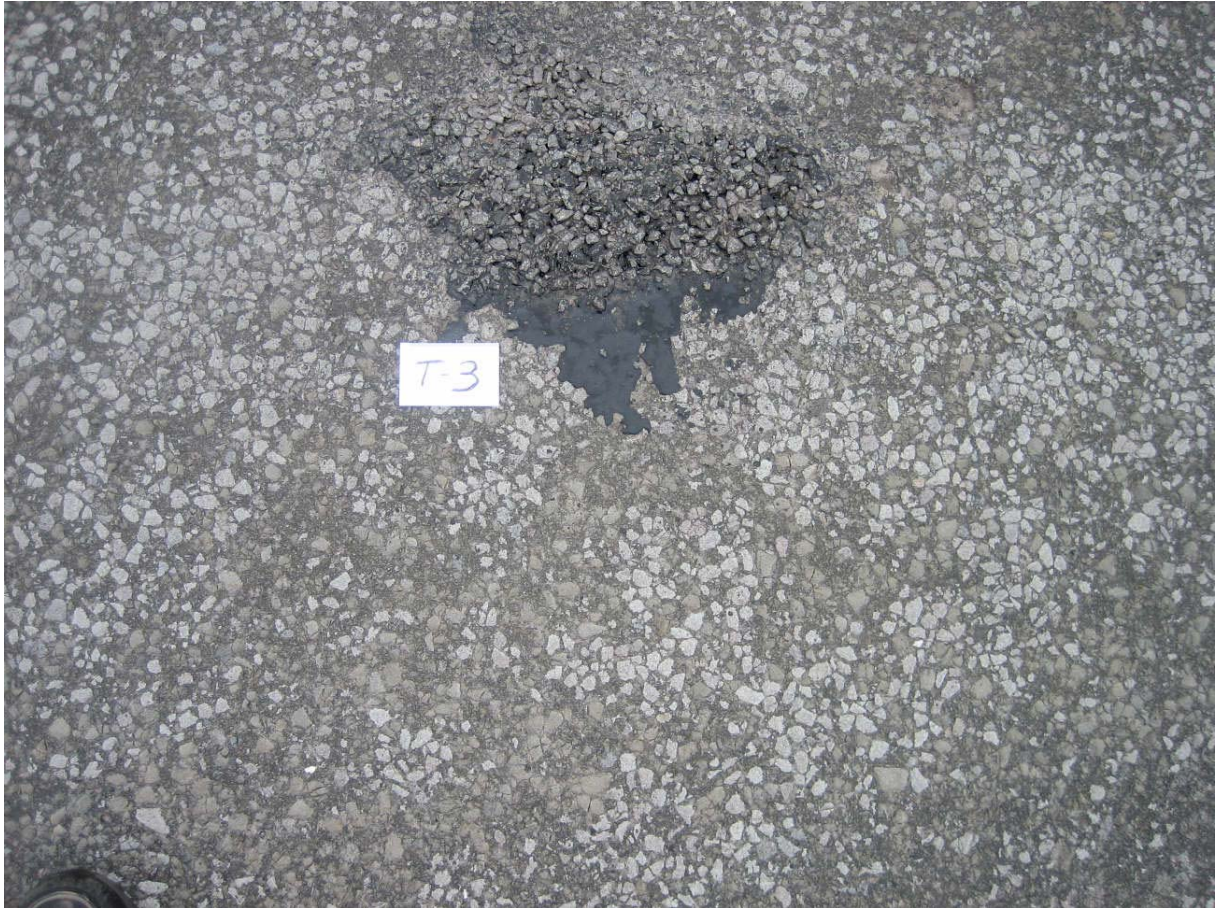
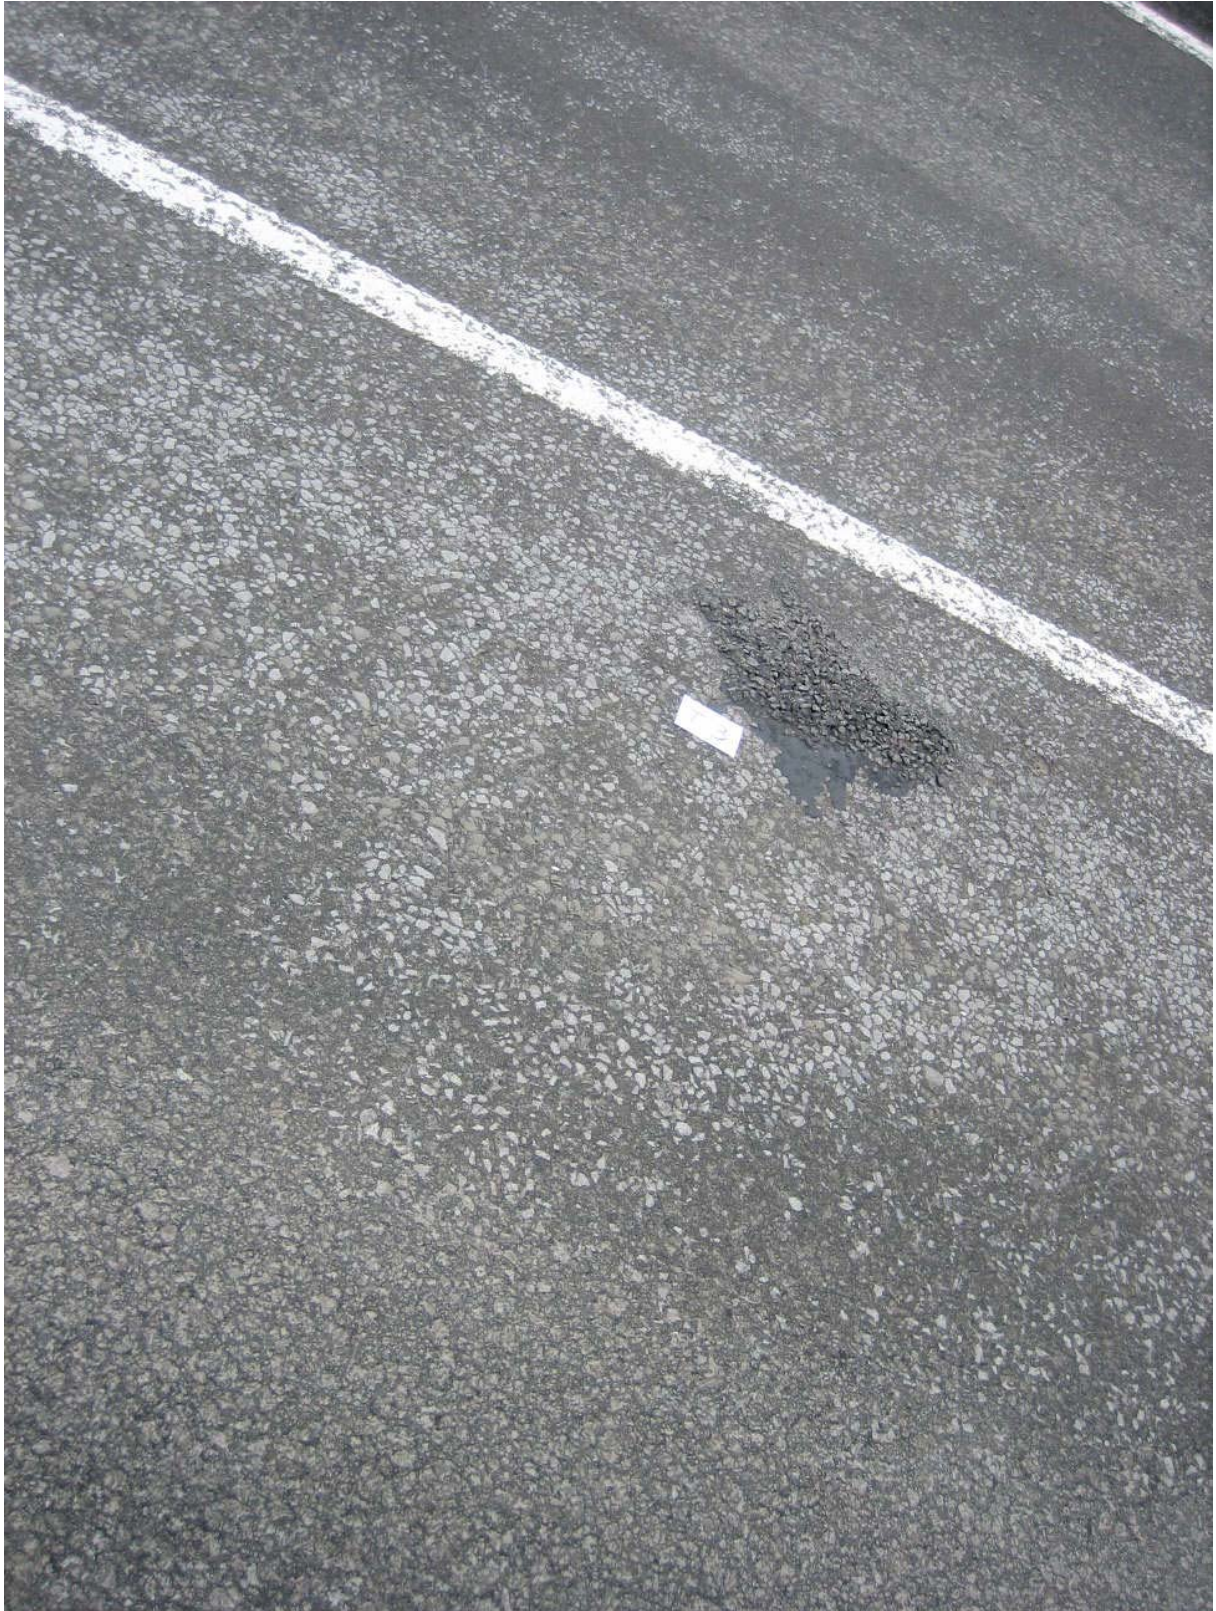
T-3: Sauðanes 0-16 mm

Sama lýsing og T-2: Svo virðist sem gráa steinefnið sé komið í ljós á breiðu beltis umhverfis miðlínu og komið í gegn um það lag, nánast samfellt í ytra hjólfari hægri akreinar. Ef til vill er upprunalegt steinefni einungis að finna á ytri helmingi vinstri akreinar. Ef svo er er kaflinn búinn að vera.

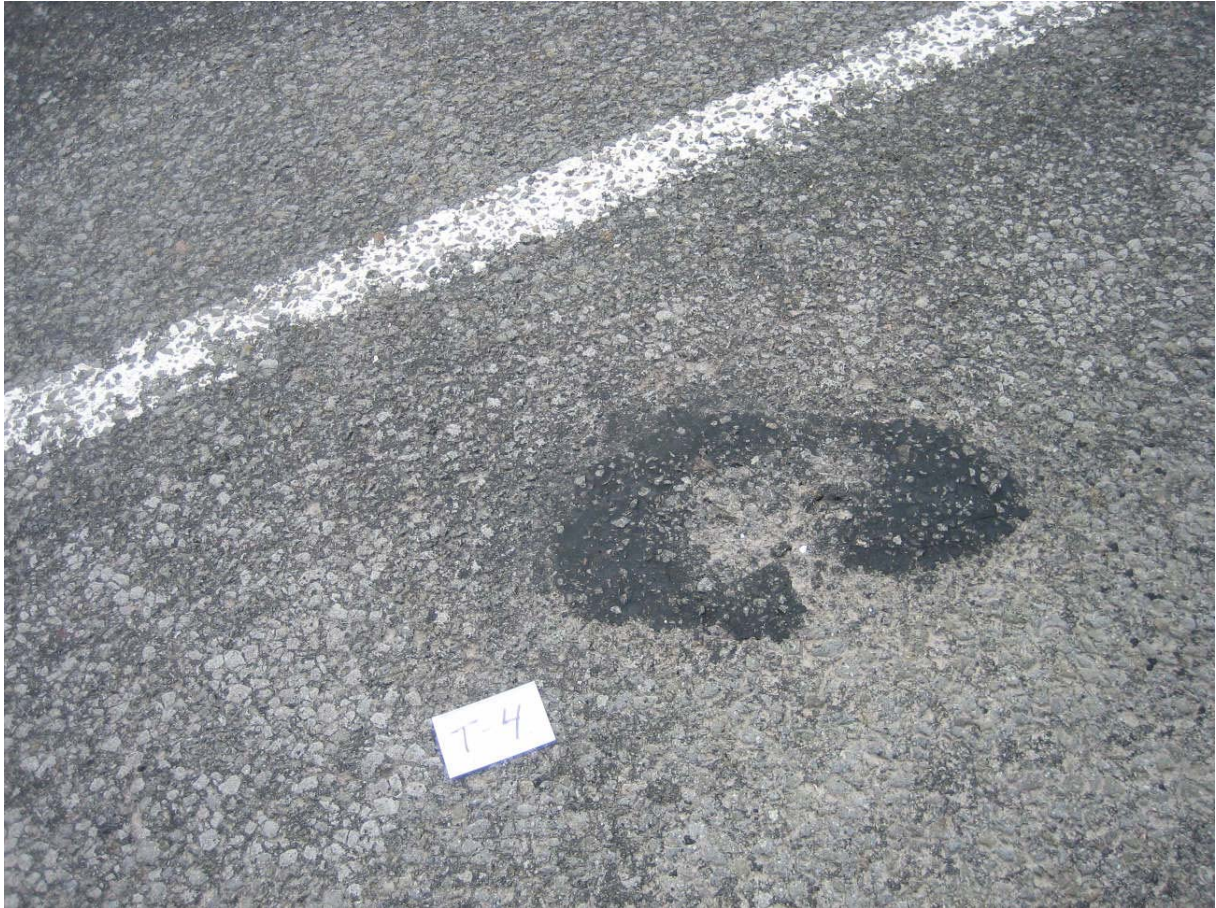
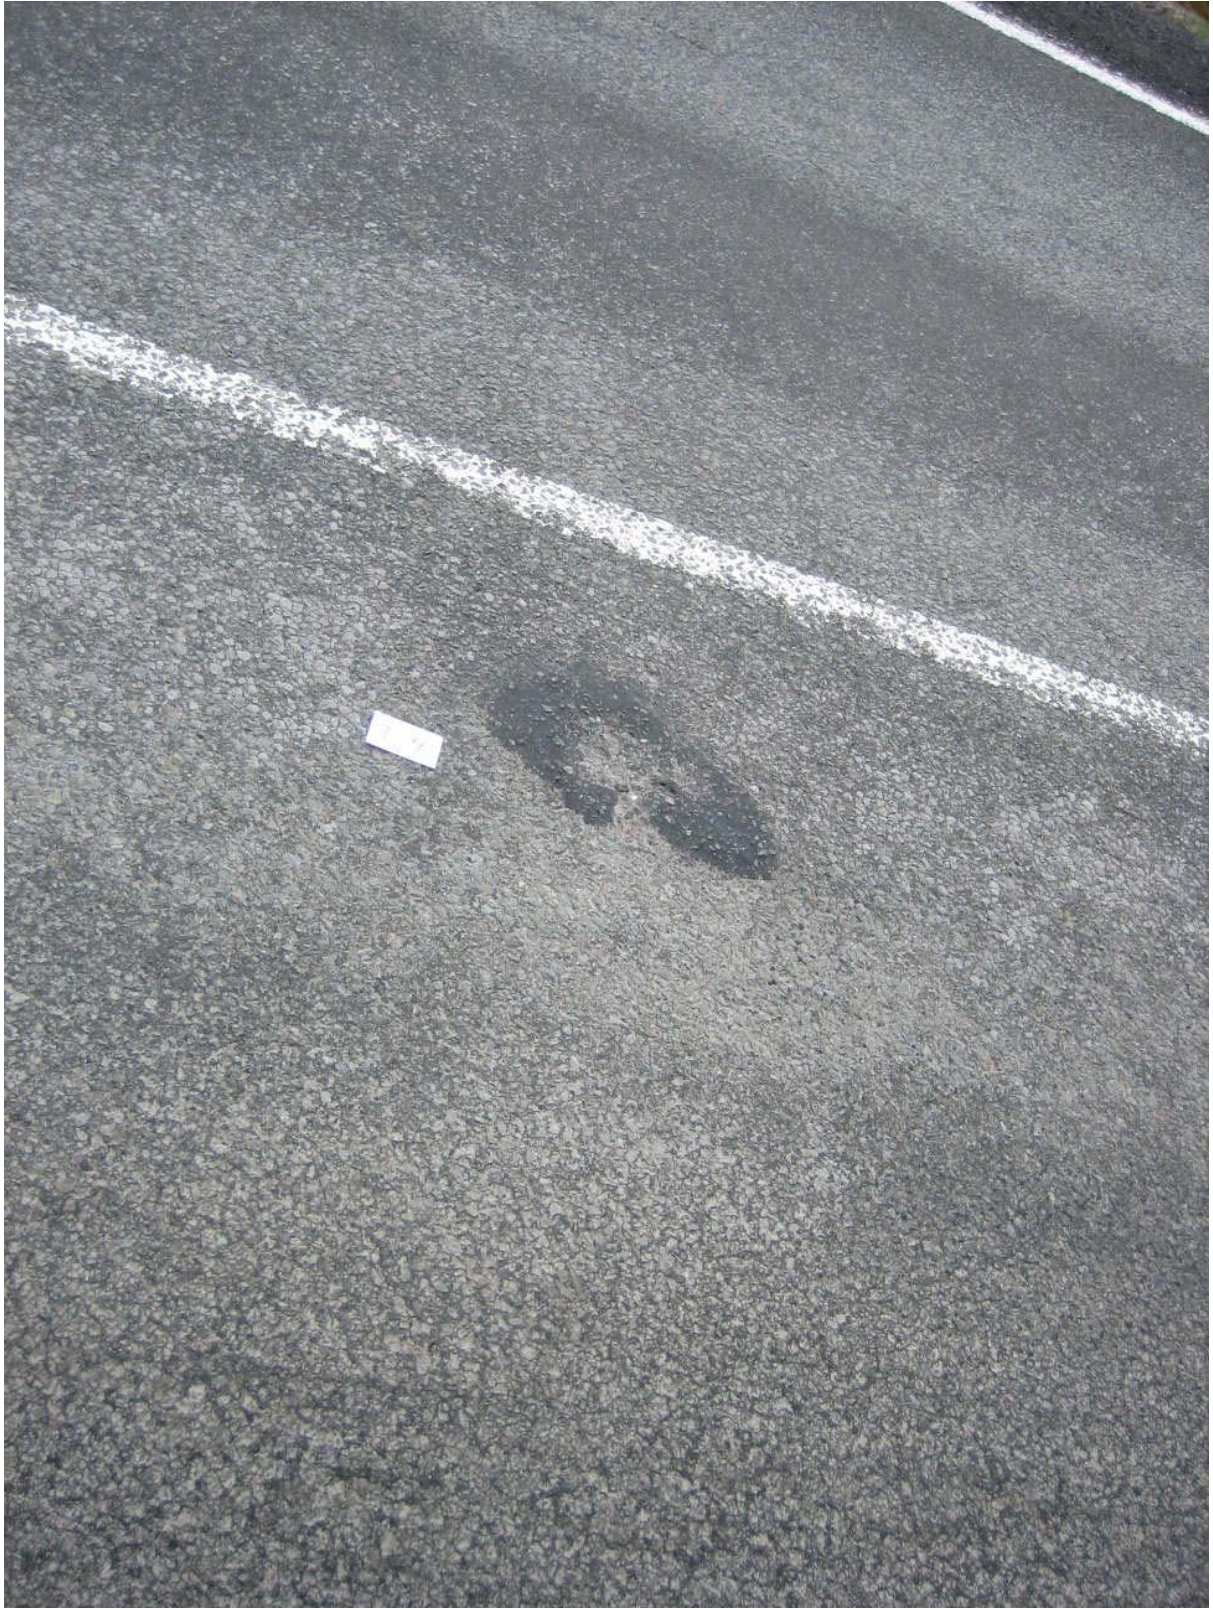
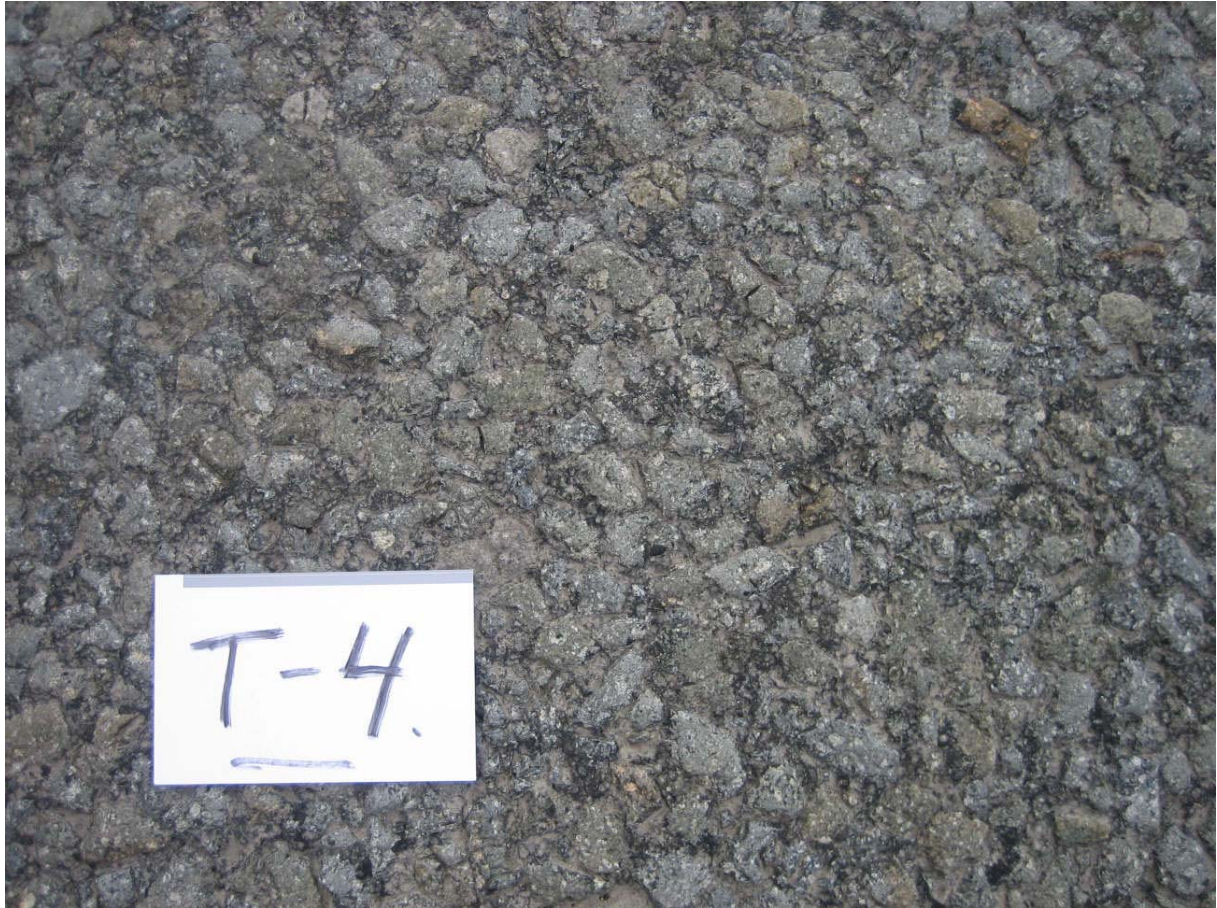
T-4: Hálfánarvatn 11-16 mm

Lítur nokkuð vel út, en við nánari skoðun kemur í ljóð að miðbeltið er aðallega undirliggjandi steinefni Stöku skemmd er við miðlínu. Bæði ytri hjólförin eru fín.

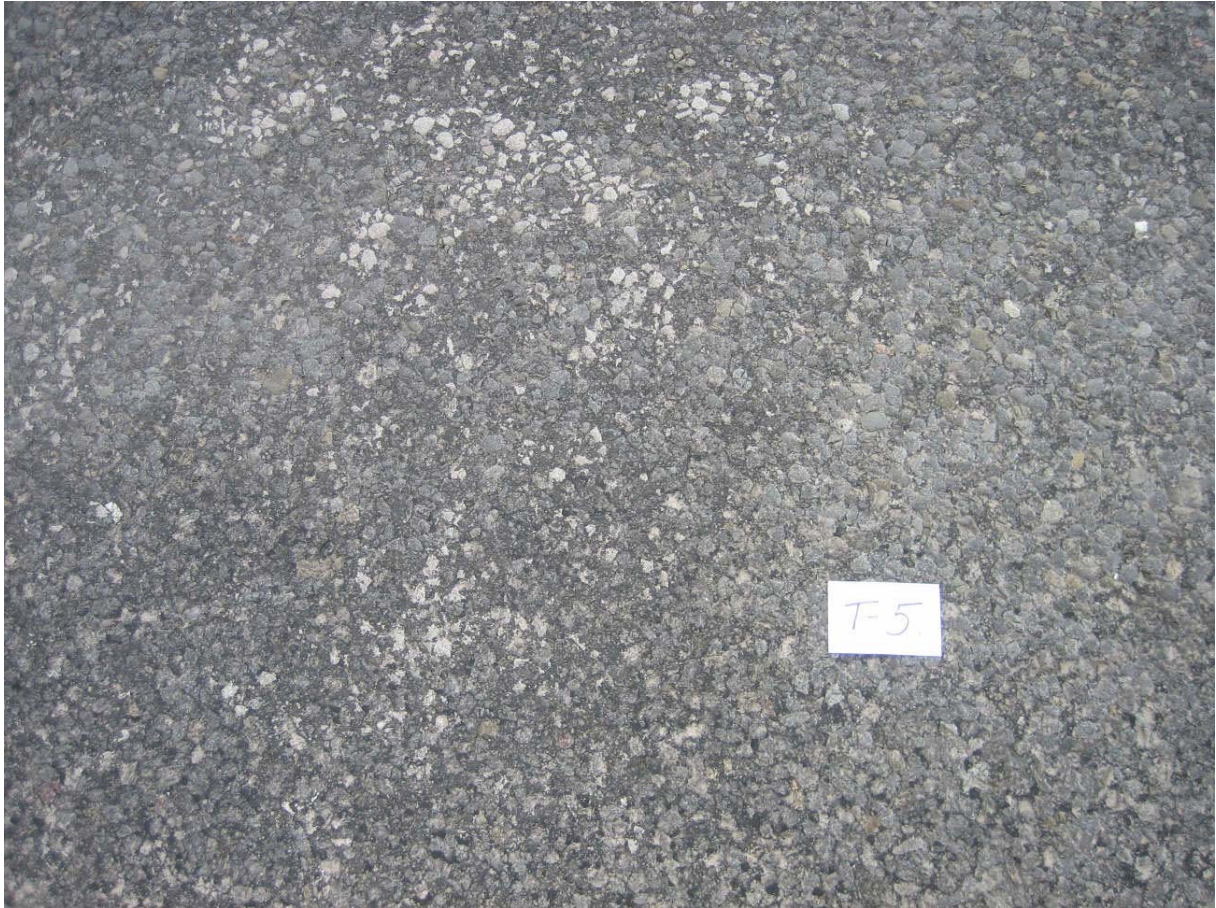
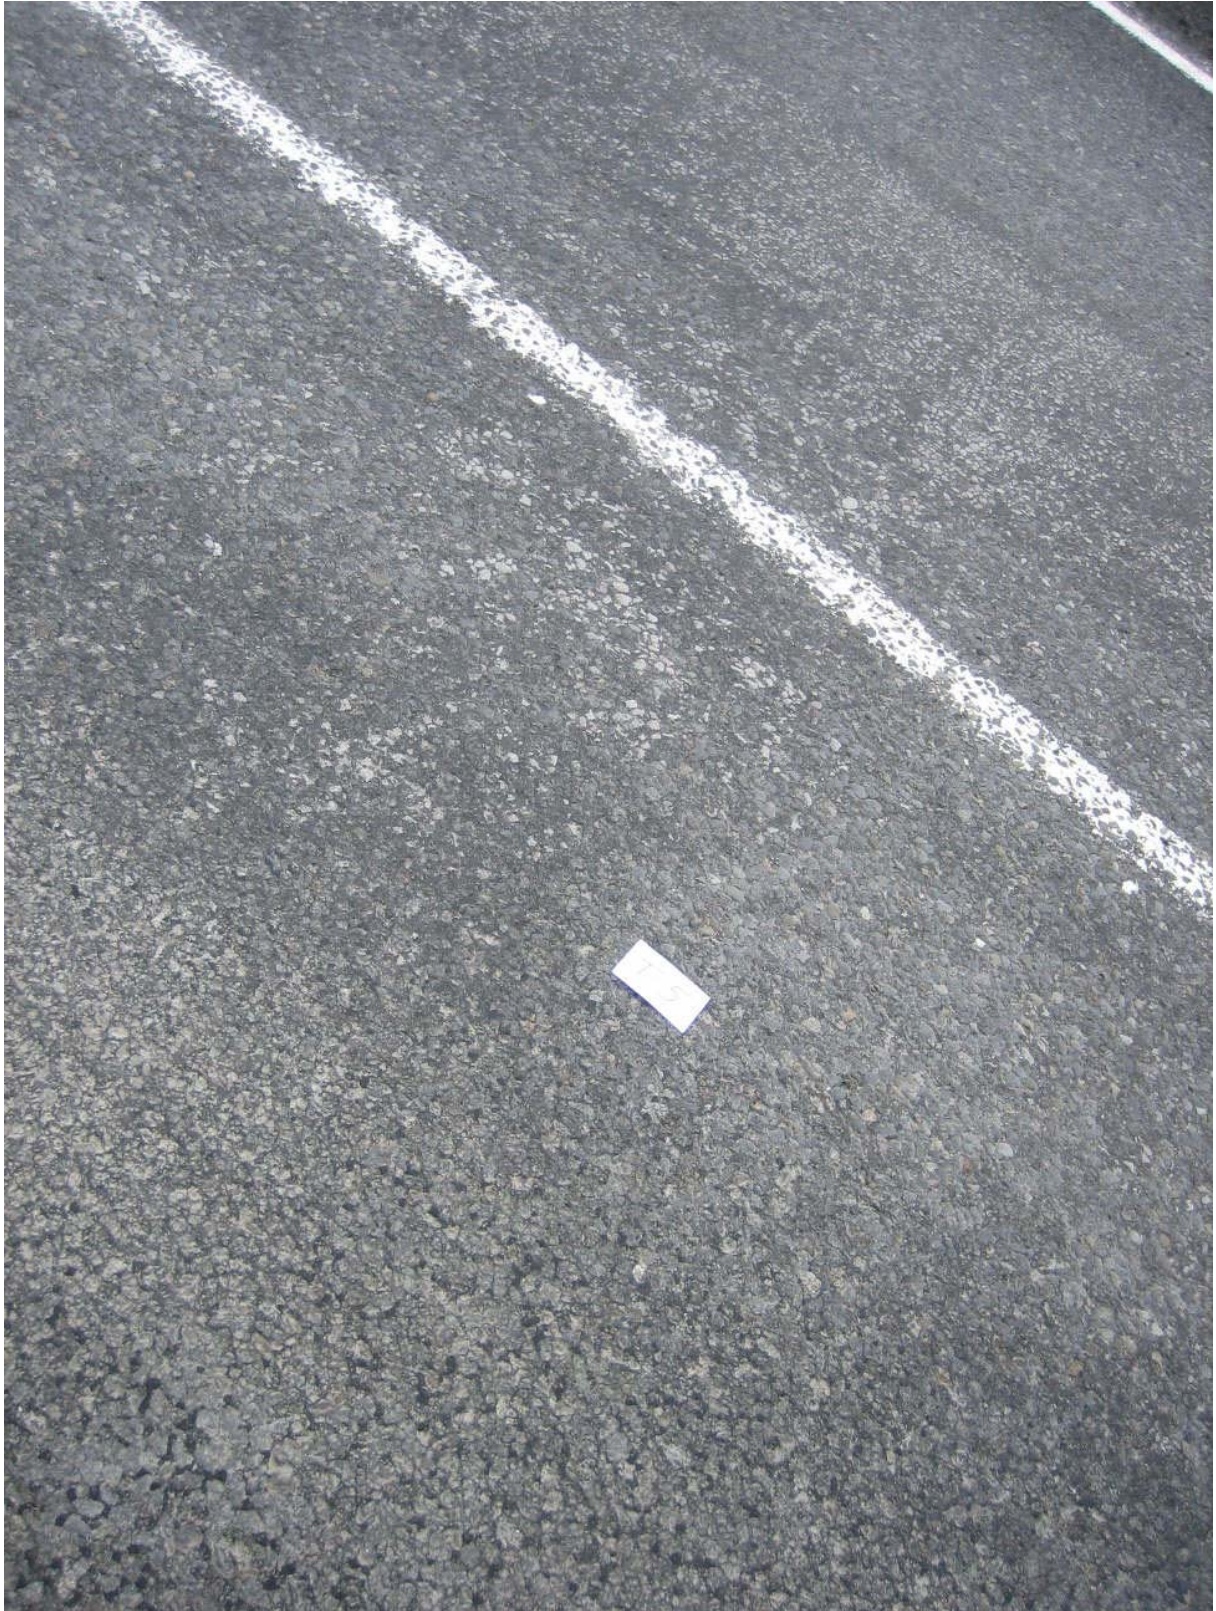
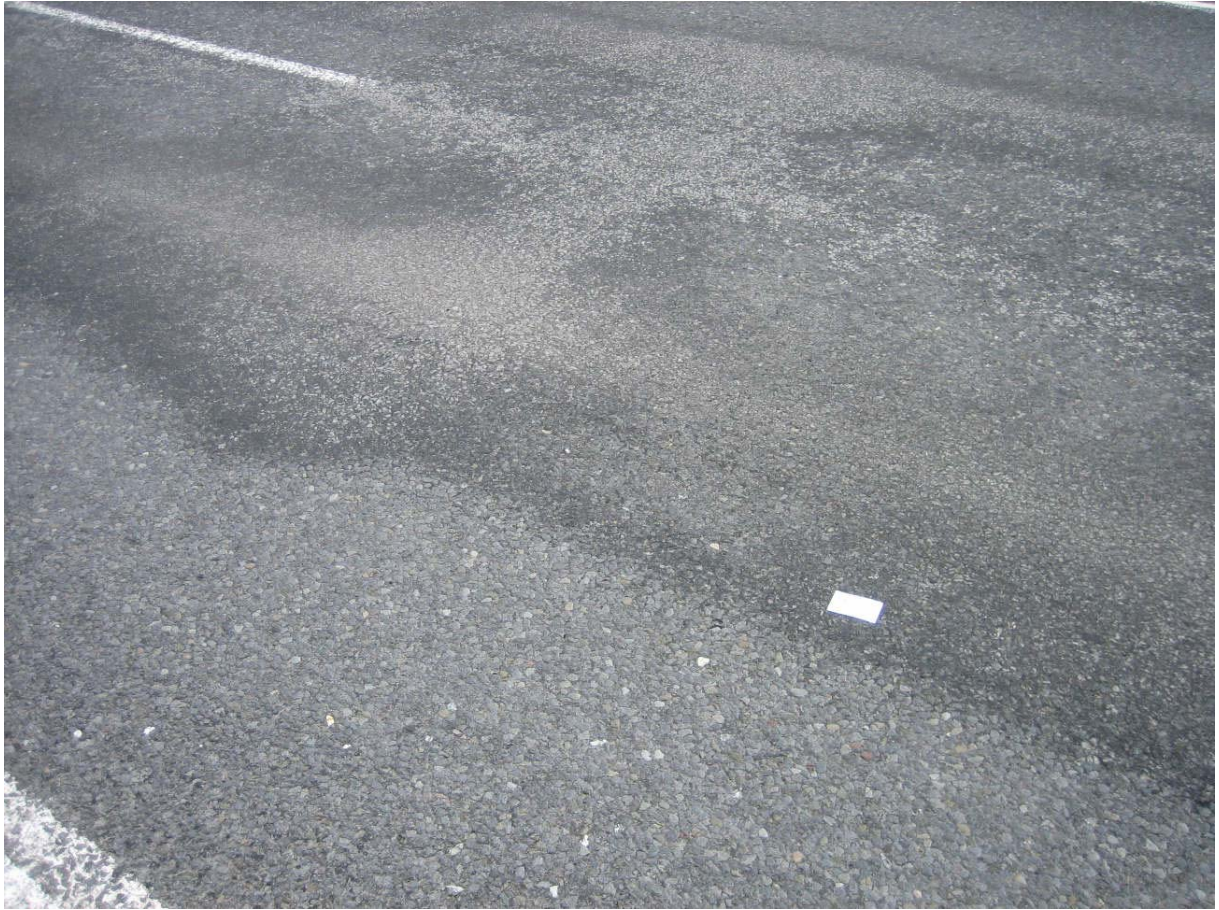
T-5: Björgun 11-16

Kaflinn lítur vel út í báðum ytri hjólförum þar sem steinefnakápan er alveg heil og samfelld. Grisjar í gegn í innri hjólförum og á miðju og skrapað á dökku röndunum. Steinefnið sjálft er heillegt og gott.
