Tilraunakaflar á Vestfjörðum 2009 - áfangaskýrsla 7 –

Pétur Pétursson
Nýsköpunarmiðstöð Íslands

Skýrsla nr: NMÍ 10-03	Dreifing Opin <input checked="" type="checkbox"/> Lokuð <input type="checkbox"/>
Heiti skýrslu: Tilraunakaflar á Vestfjörðum, áfangaskýrsla 7	Dags: Mars 2010	
	Fjöldi síðna: 33 + ljósmyndir í viðaukum	
Höfundur: Pétur Pétursson	Faglega ábyrgur: PP	
Deild: Steinefna- og vegtæknideild	Rannsóknanúmer: 5VR07305	
Unnið fyrir: Rannsókn- og þróunarsvið og Vestfjarðaumdæmi Vegagerðarinnar		
Úrdráttur: <p>Í ársbyrjun 2003 hófst tilraunaverkefni, þar sem á fyrsta ári voru lagðir út 60 metra langir tilraunakaflar með klæðingu úr völdum efnum af Vestfjörðum, 11 kaflar í Tungudal og 9 í Önundarfirði. Aðalmarkmið verkefnisins er að bera saman efni úr þeim berg- og malarnámum sem verið er að nota, til að sjá hvaða efni á að leggja áherslu á að nota sem mest. Jafnframt að nota þá reynslu til að velja nýja vinnslustaði. Til viðbótar því sem var lagt 2003 var ákeðið að leggja sex nýja tilraunakafla á veginn milli Ísafjarðar og Hnífsdals um haustið 2005, þar sem umferð er mun meiri en á þeim stöðum sem lagt hafði verið á áður. Þeir kaflar hafa nú verið yfirlagðir.</p> <p>Úttektir á

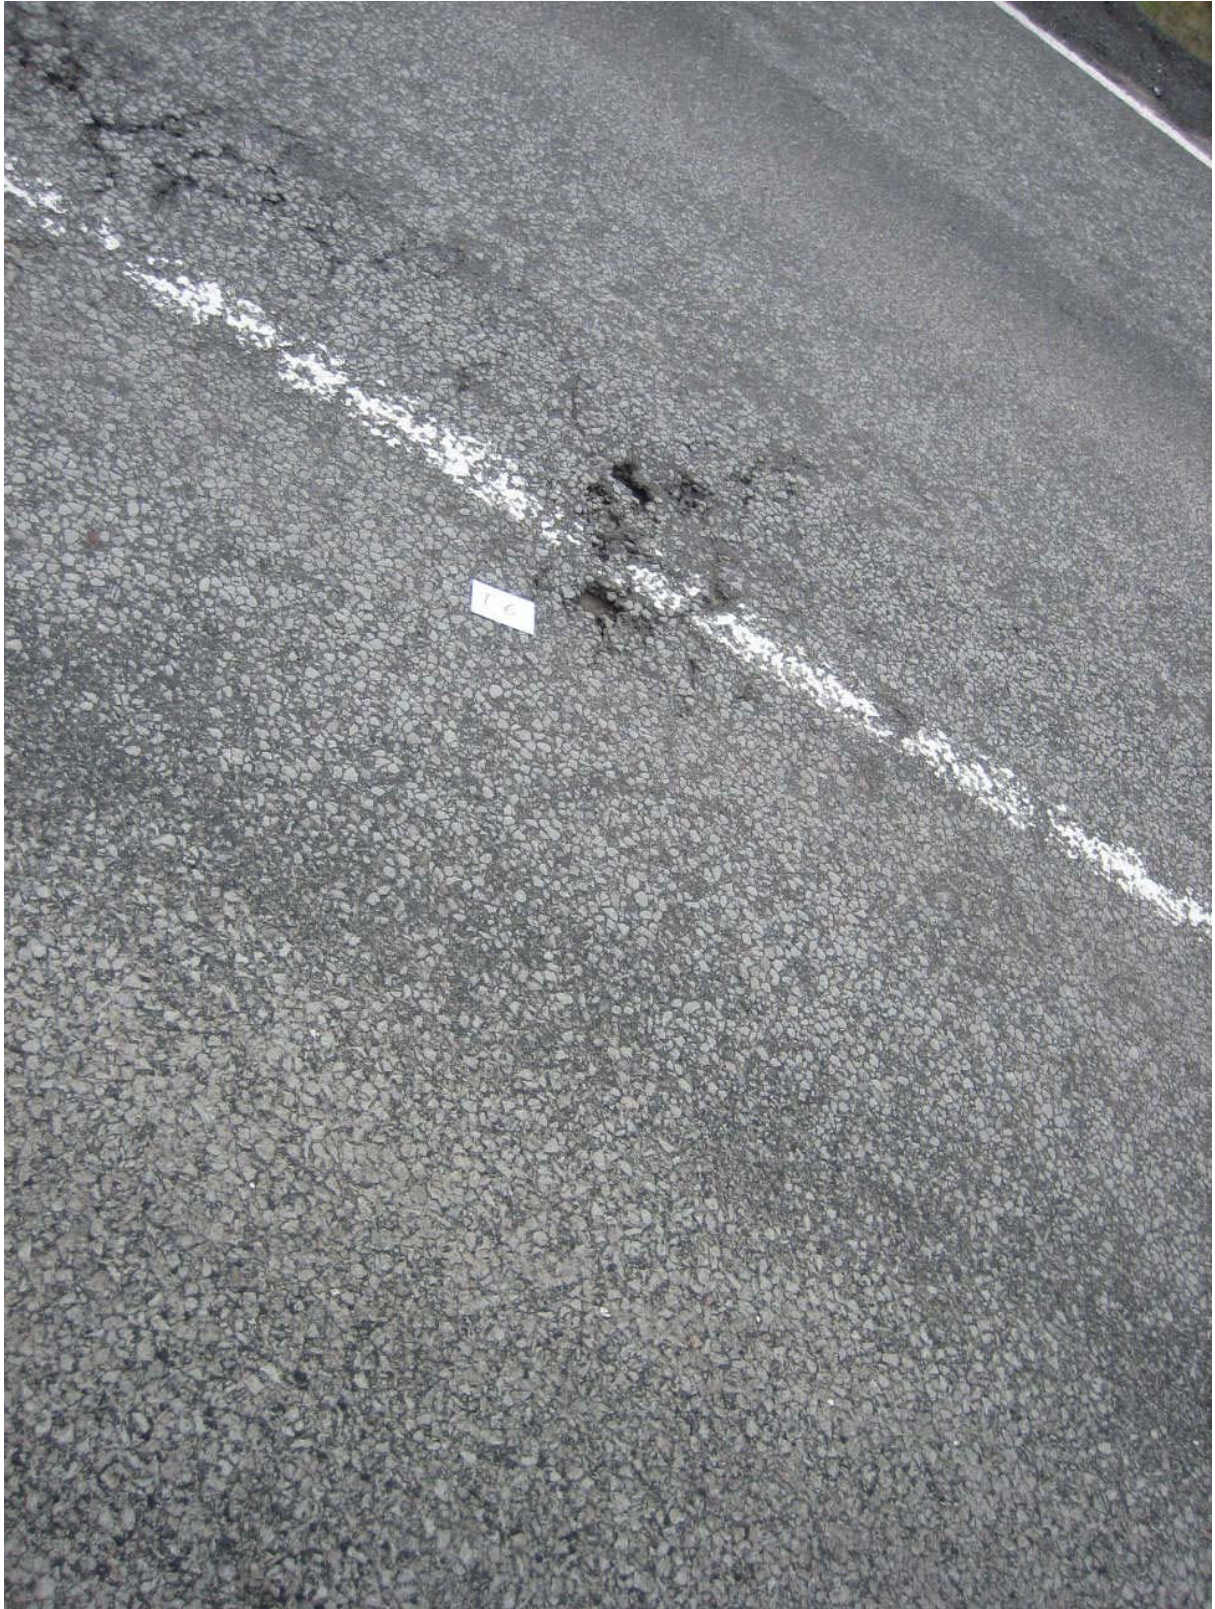
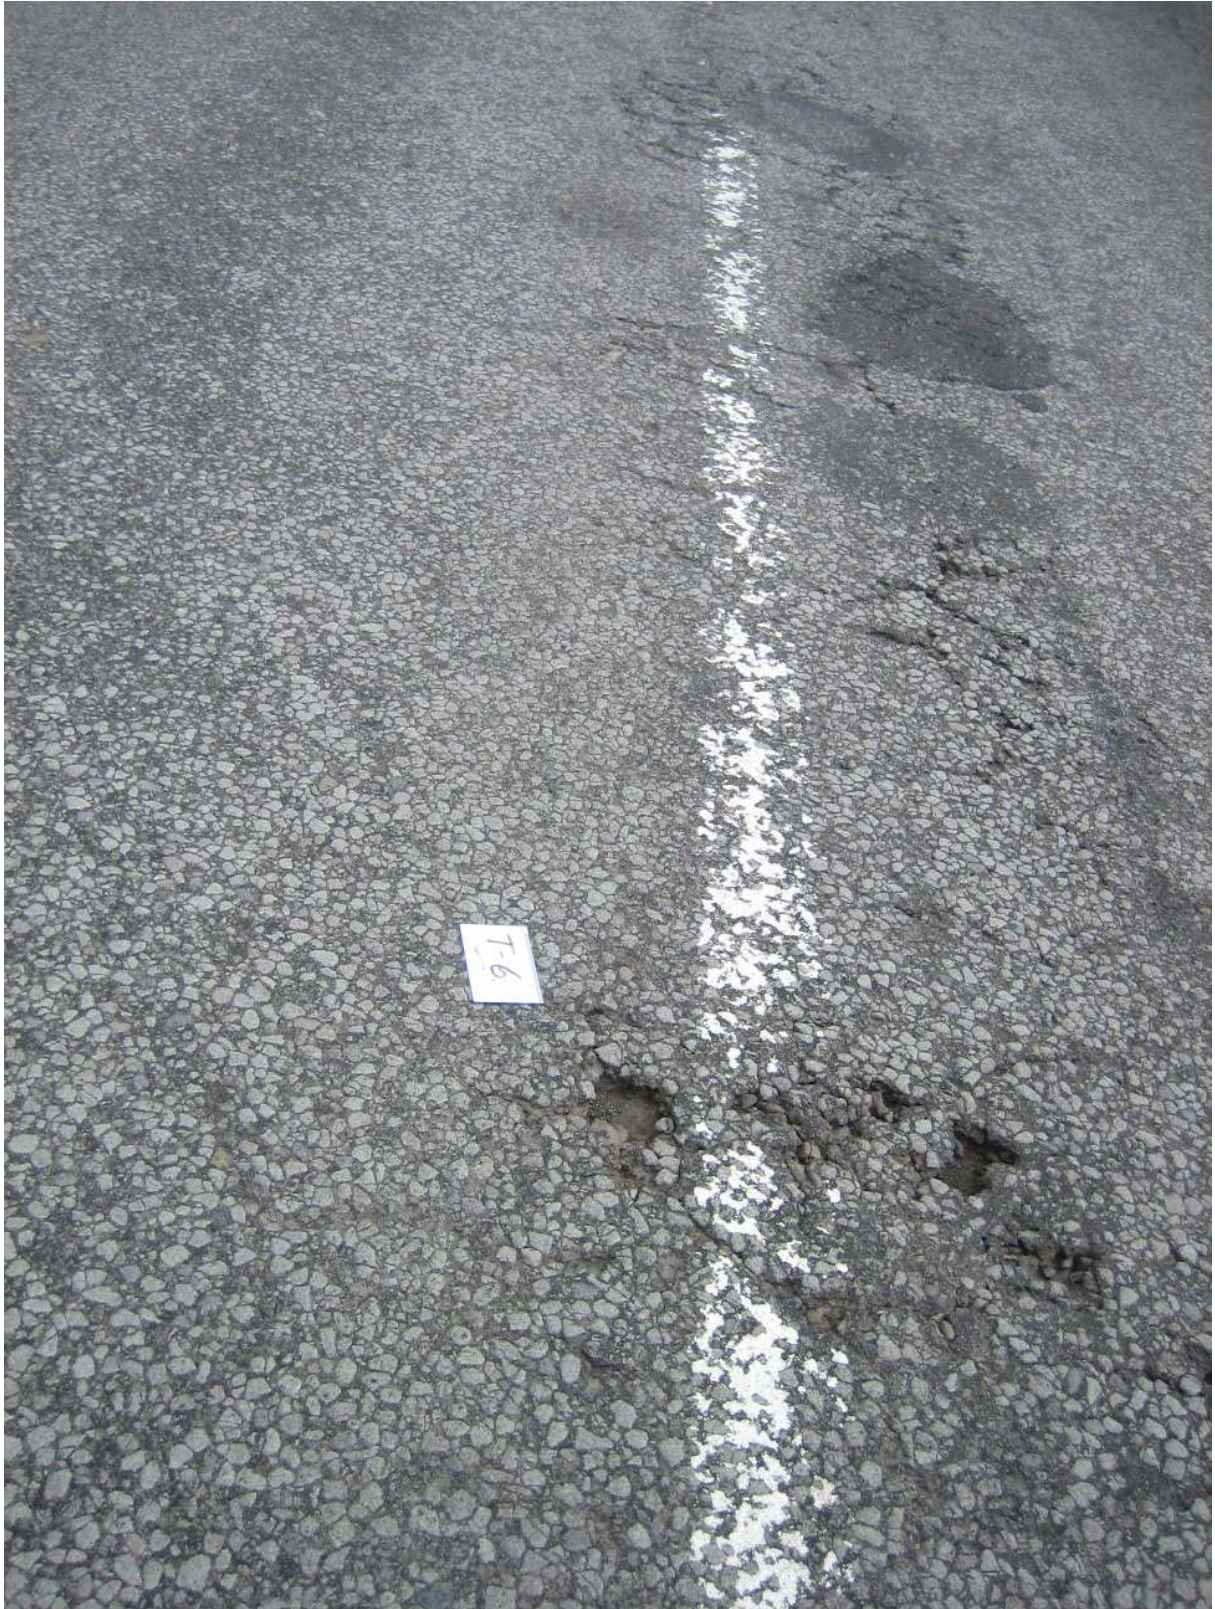
T-6: Kleifaheiði 11-16 mm

Þar sem steinefni situr enn í köntum grisjar í gegn. Að öðru leyti virðist allt steinefni farið. Skemmdir og sprungur á miðju. Kaflinn er ónýtur.

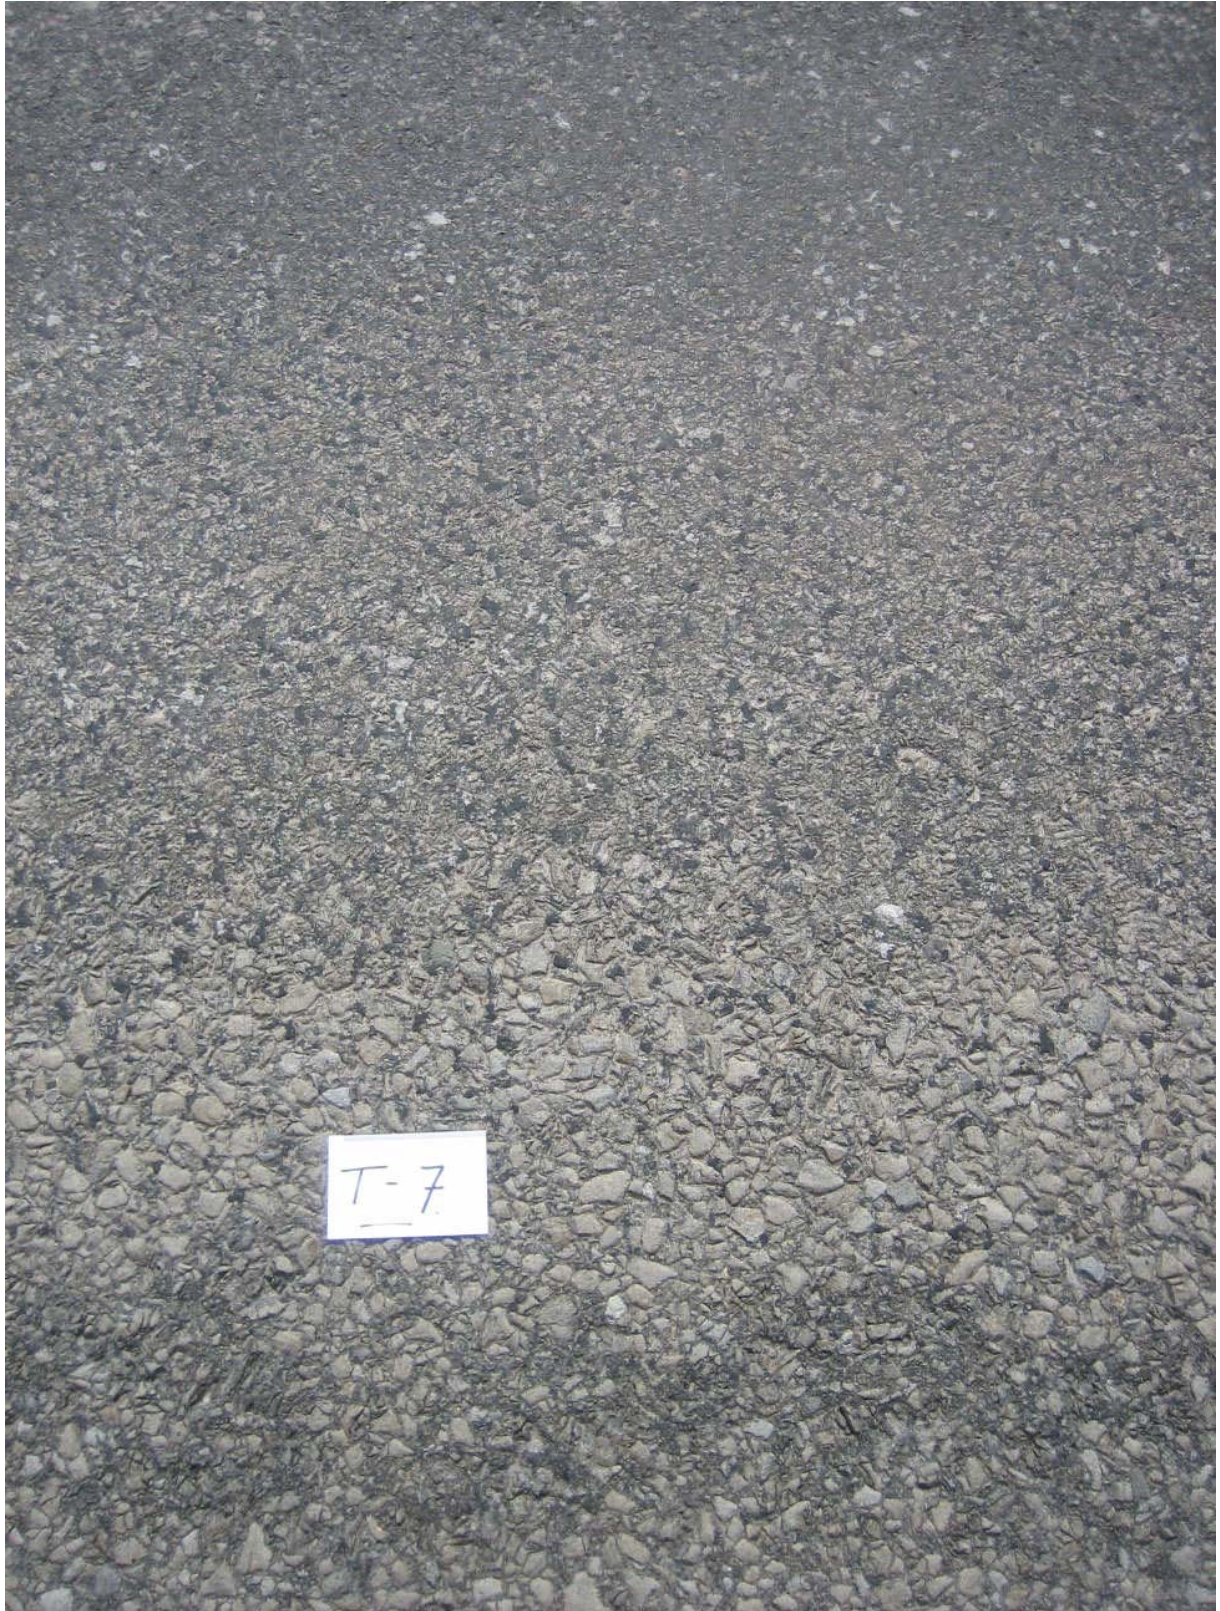
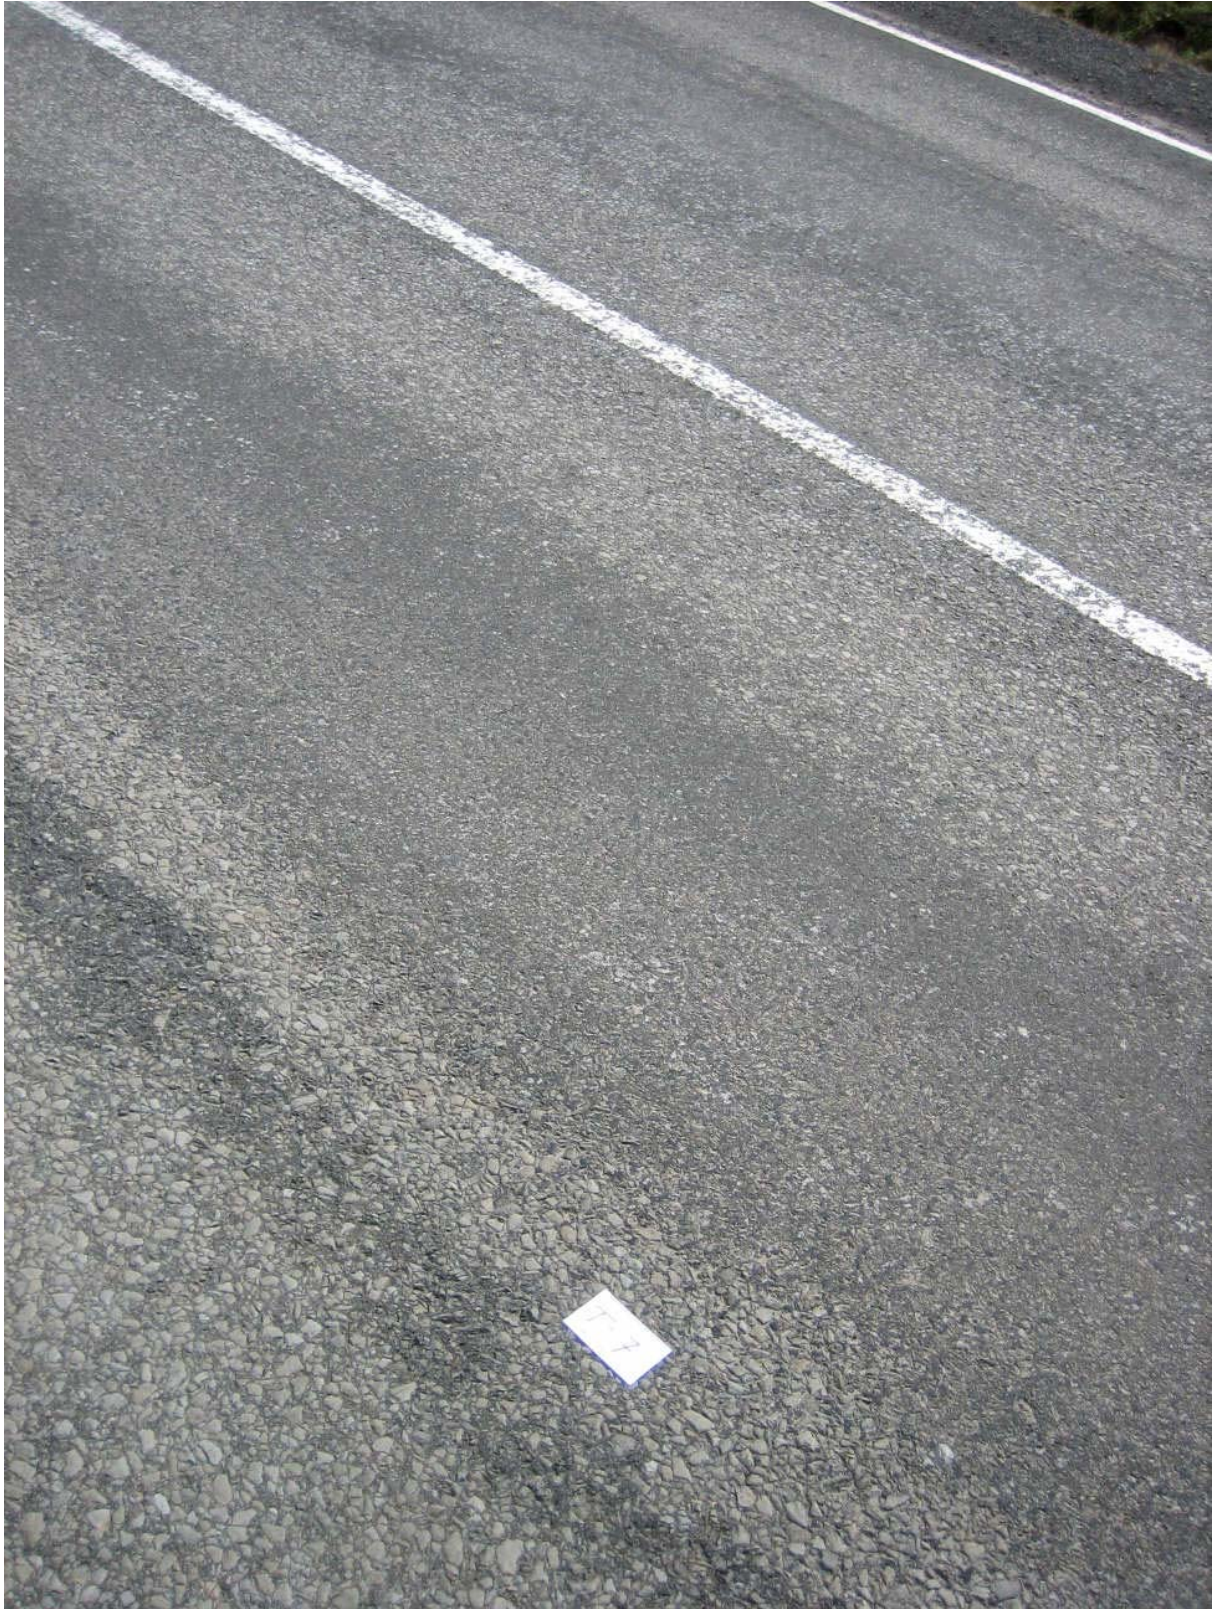
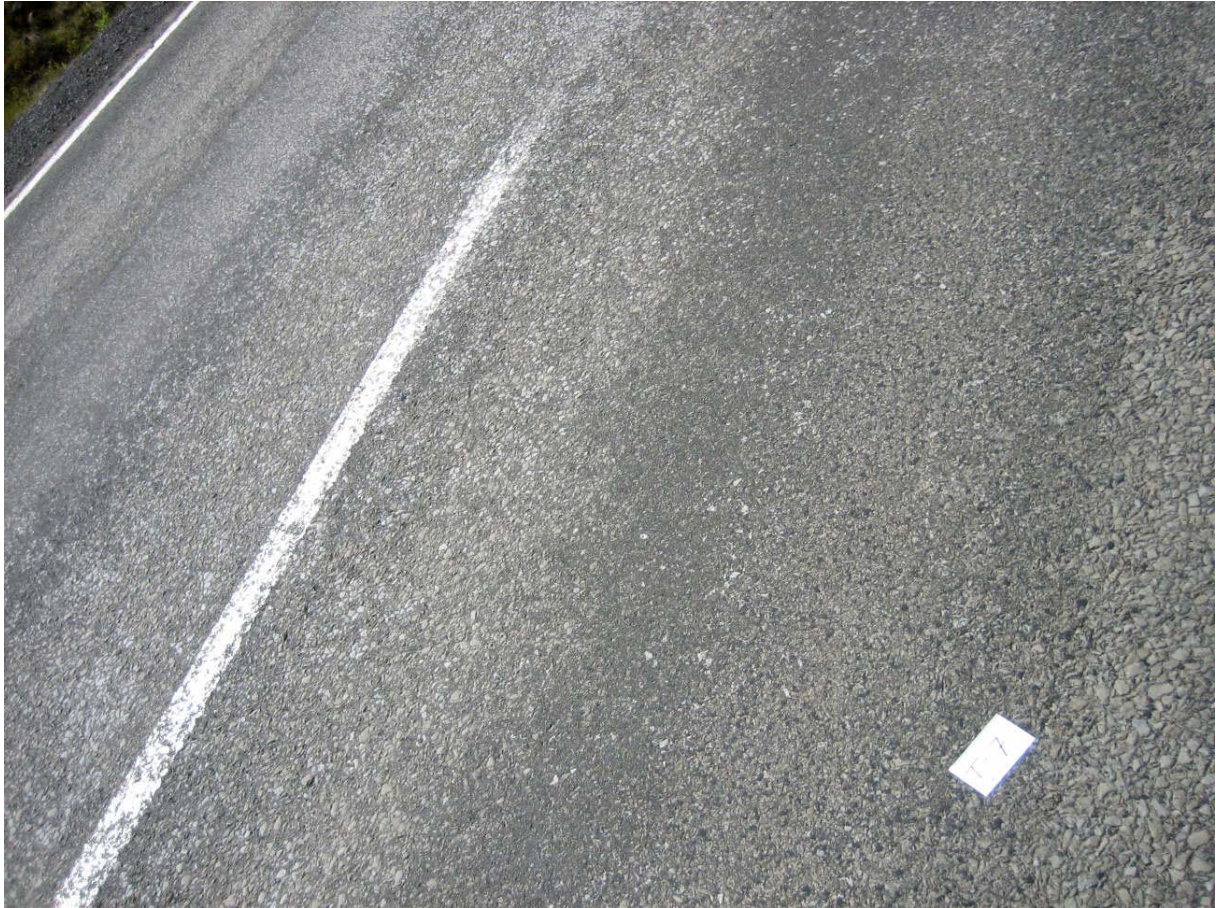
T-7: Sauðanes 11-16 mm

Steinefni brúnt og ummyndað og nokkuð kurlað, en situr enn í báðum ytri hjólförum. Að öðru leyti grisjar í gegn. Skrapað á feitu blettunum á báðum akreinum. Þökkalegt ástand miðað við marga aðra kafla hér.

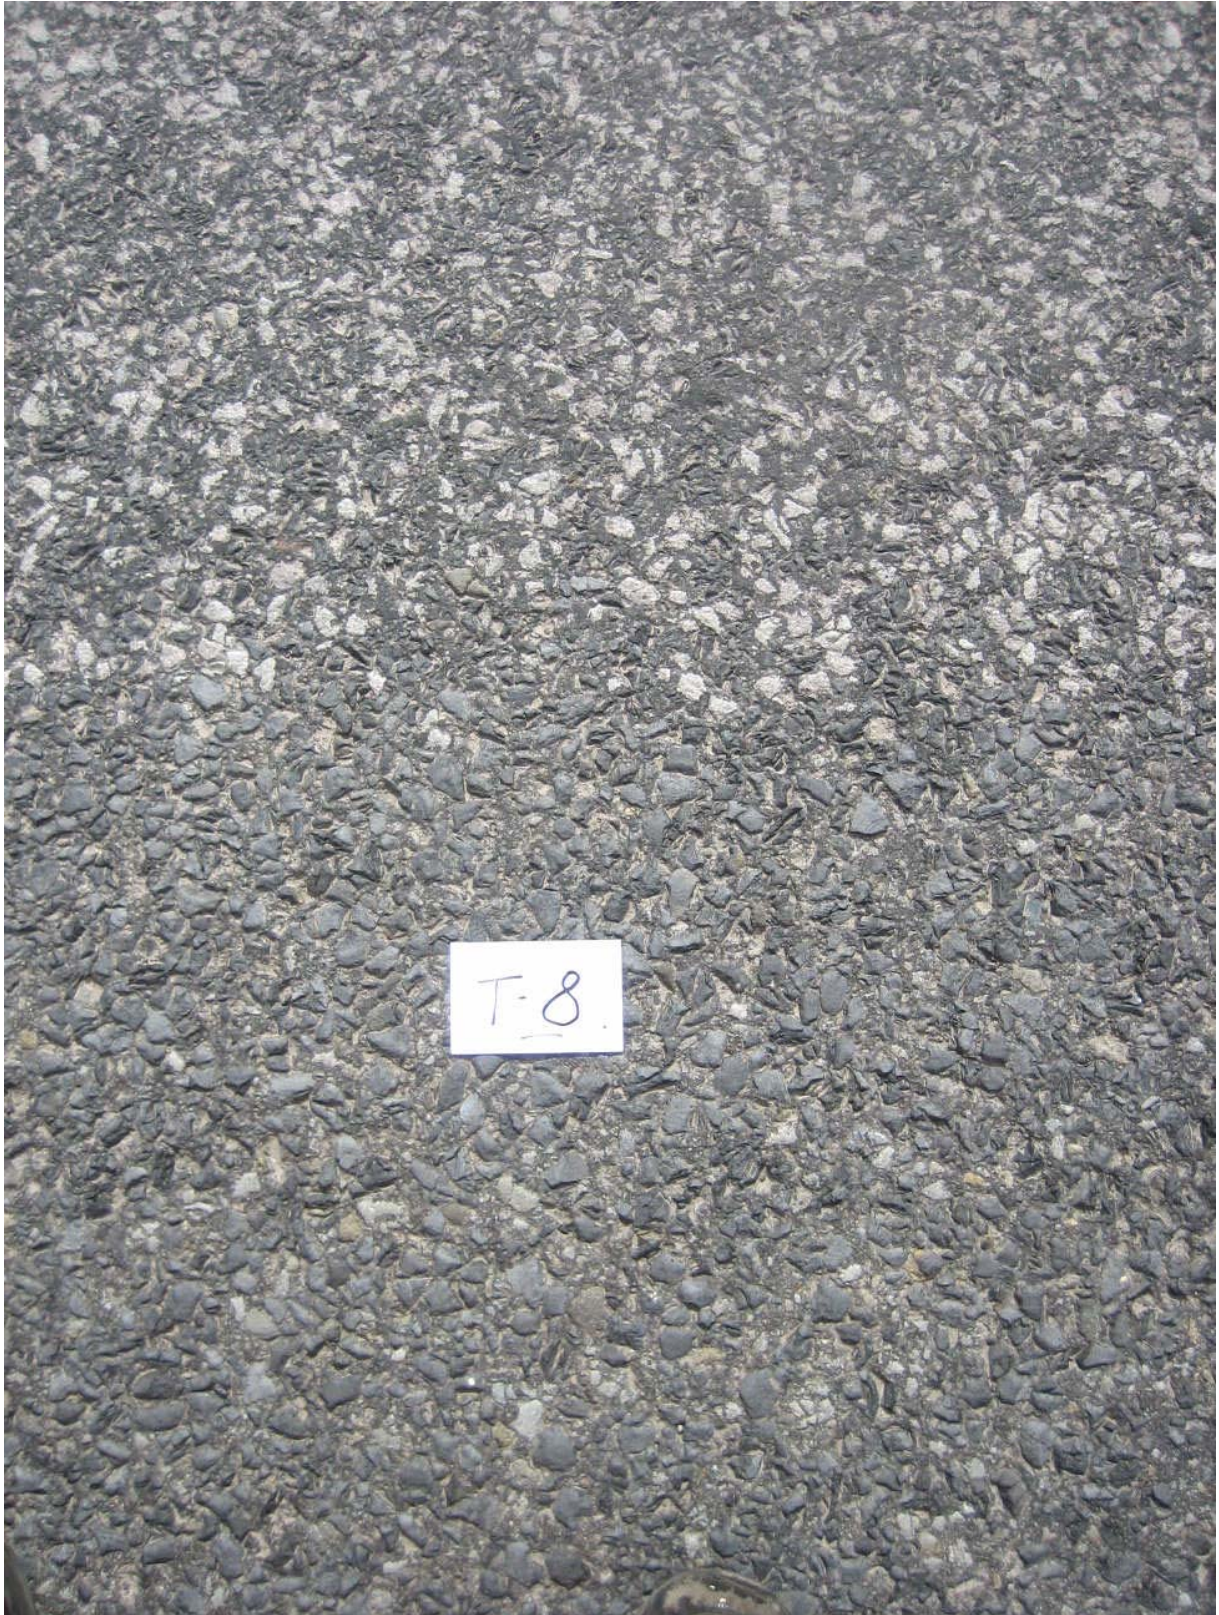
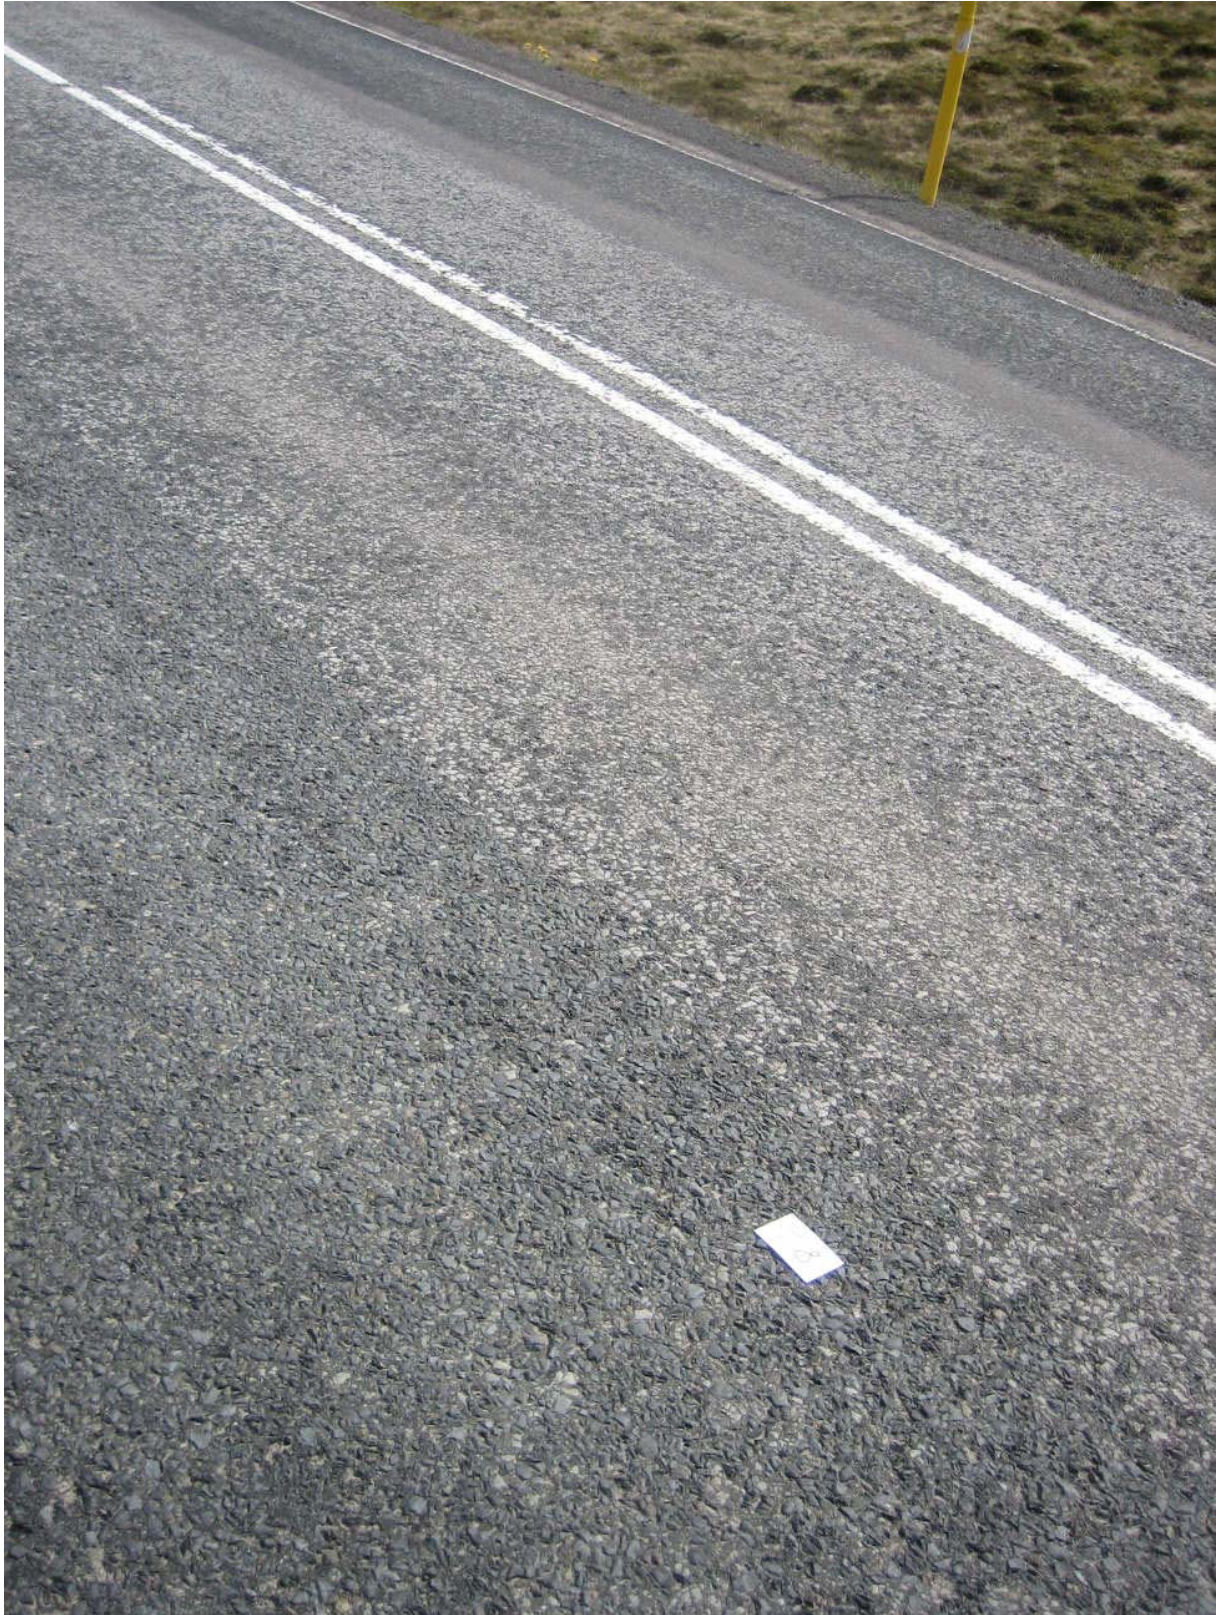
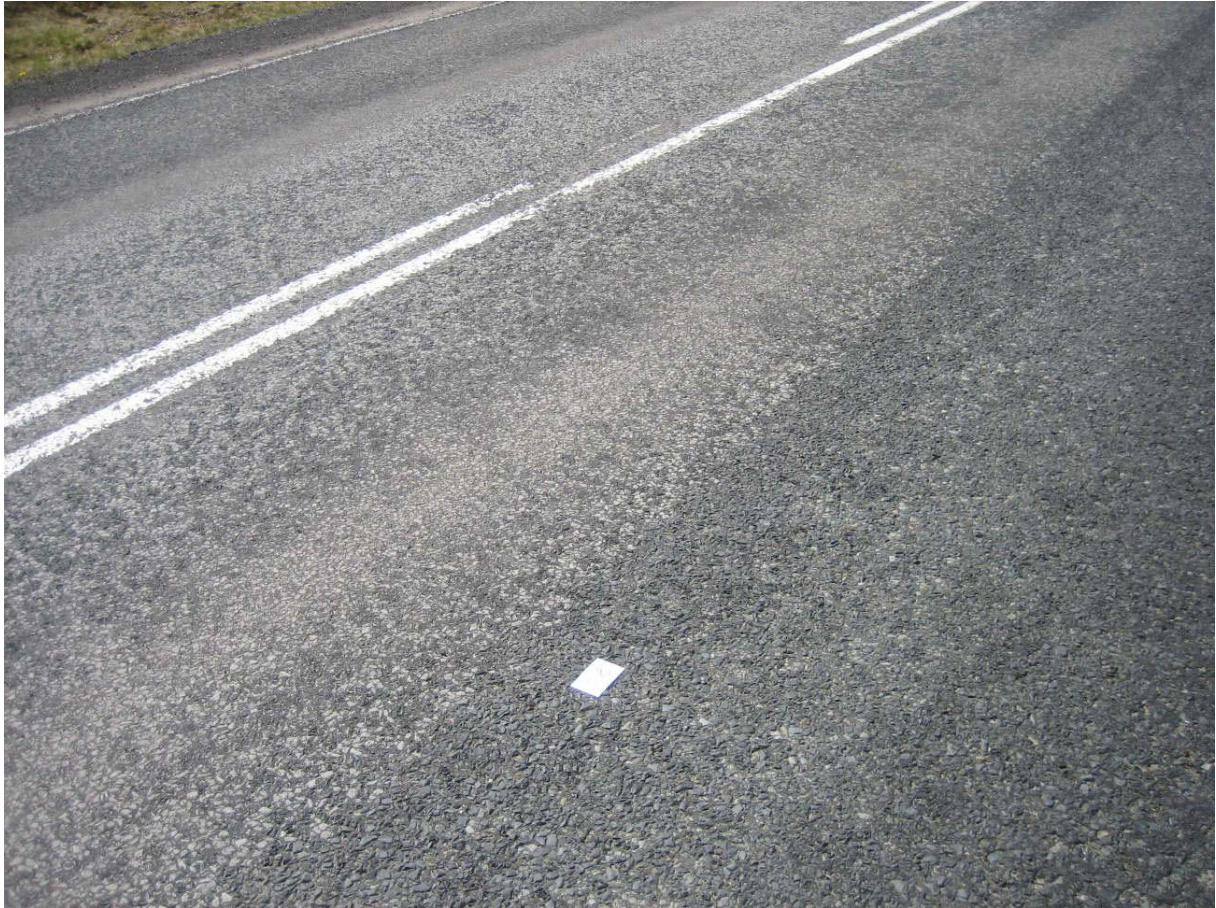
T-8: Kleifabjörg 11-16 mm

Vegna þess hve dökkt steinefnið er eru skil afar skýr milli ytri hjólfaranna, sem eru enn með steinefni, og þess sem er á milli. Líklega veldur ákveðið viðloðunarleysi því að plógur nær að skrapa nær allt efni sem ekki situr í ytri hjólförum burt. Samt grisjar töluvert í gegn í ytri hjólförum, en þar á milli er svo til allt steinefni farið.

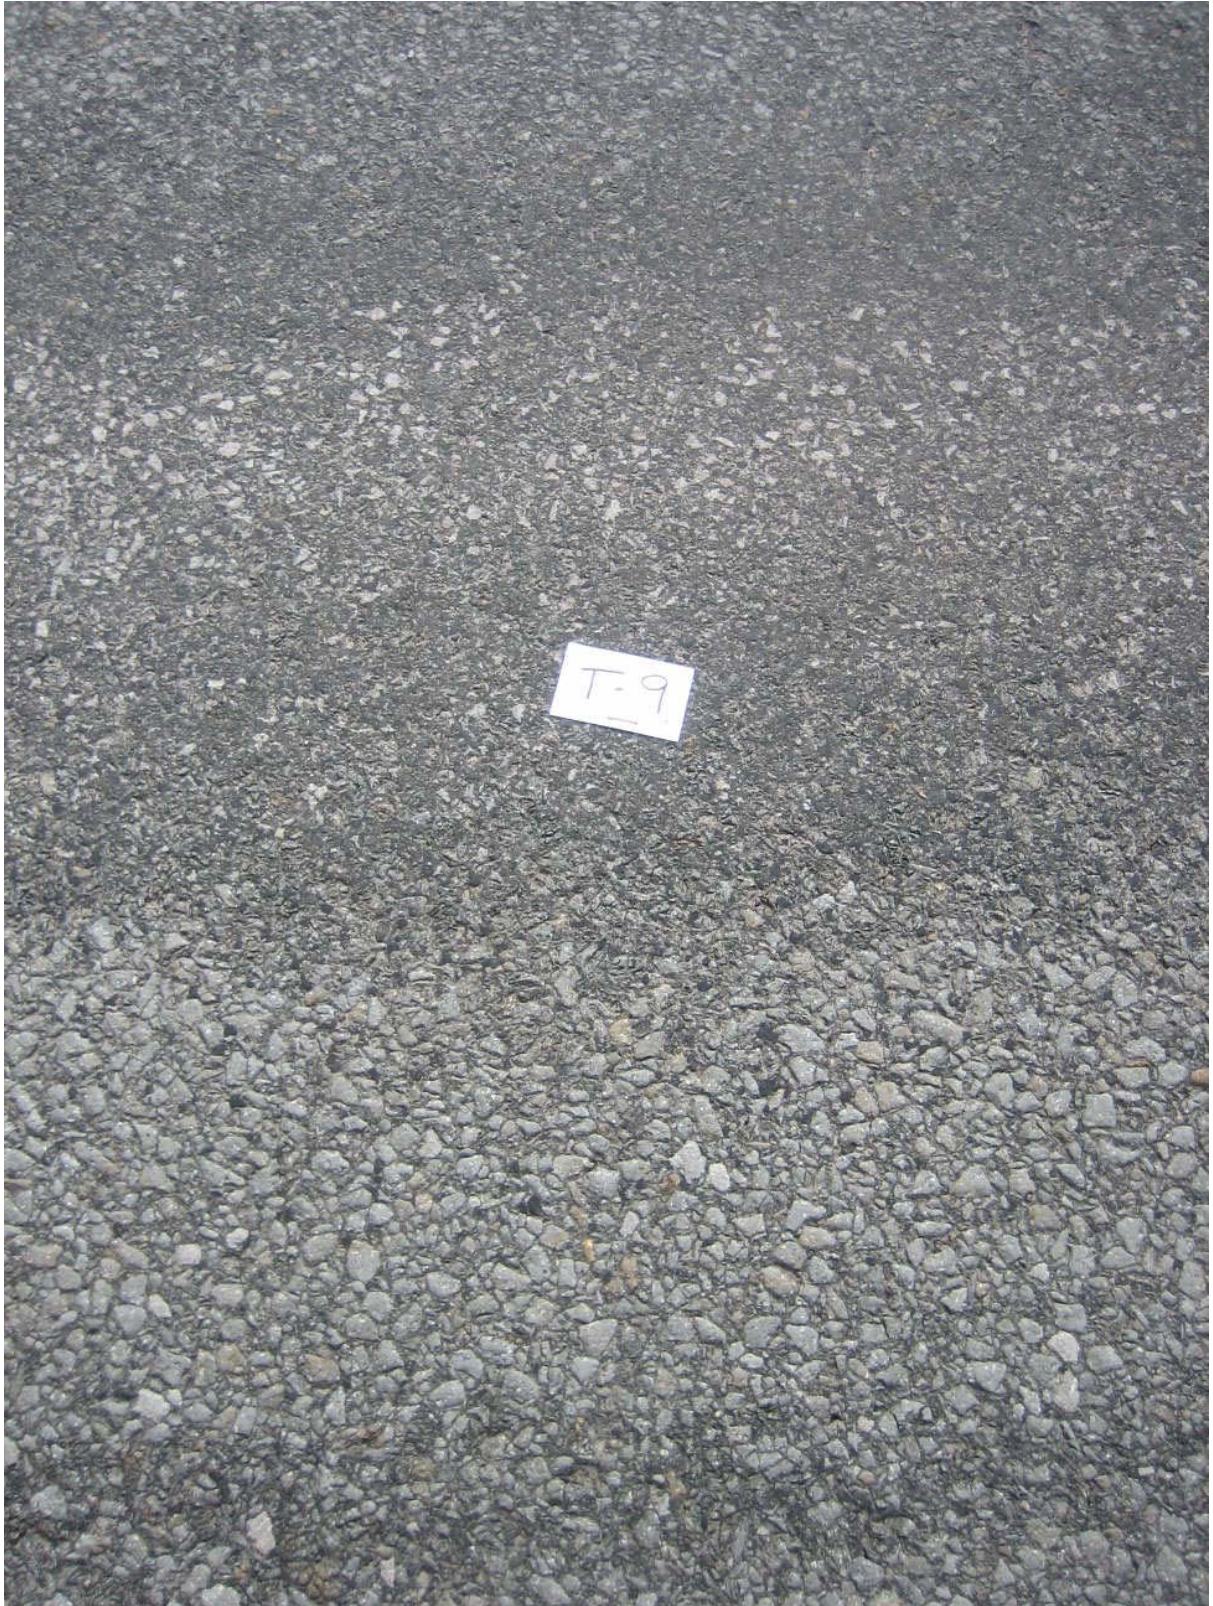
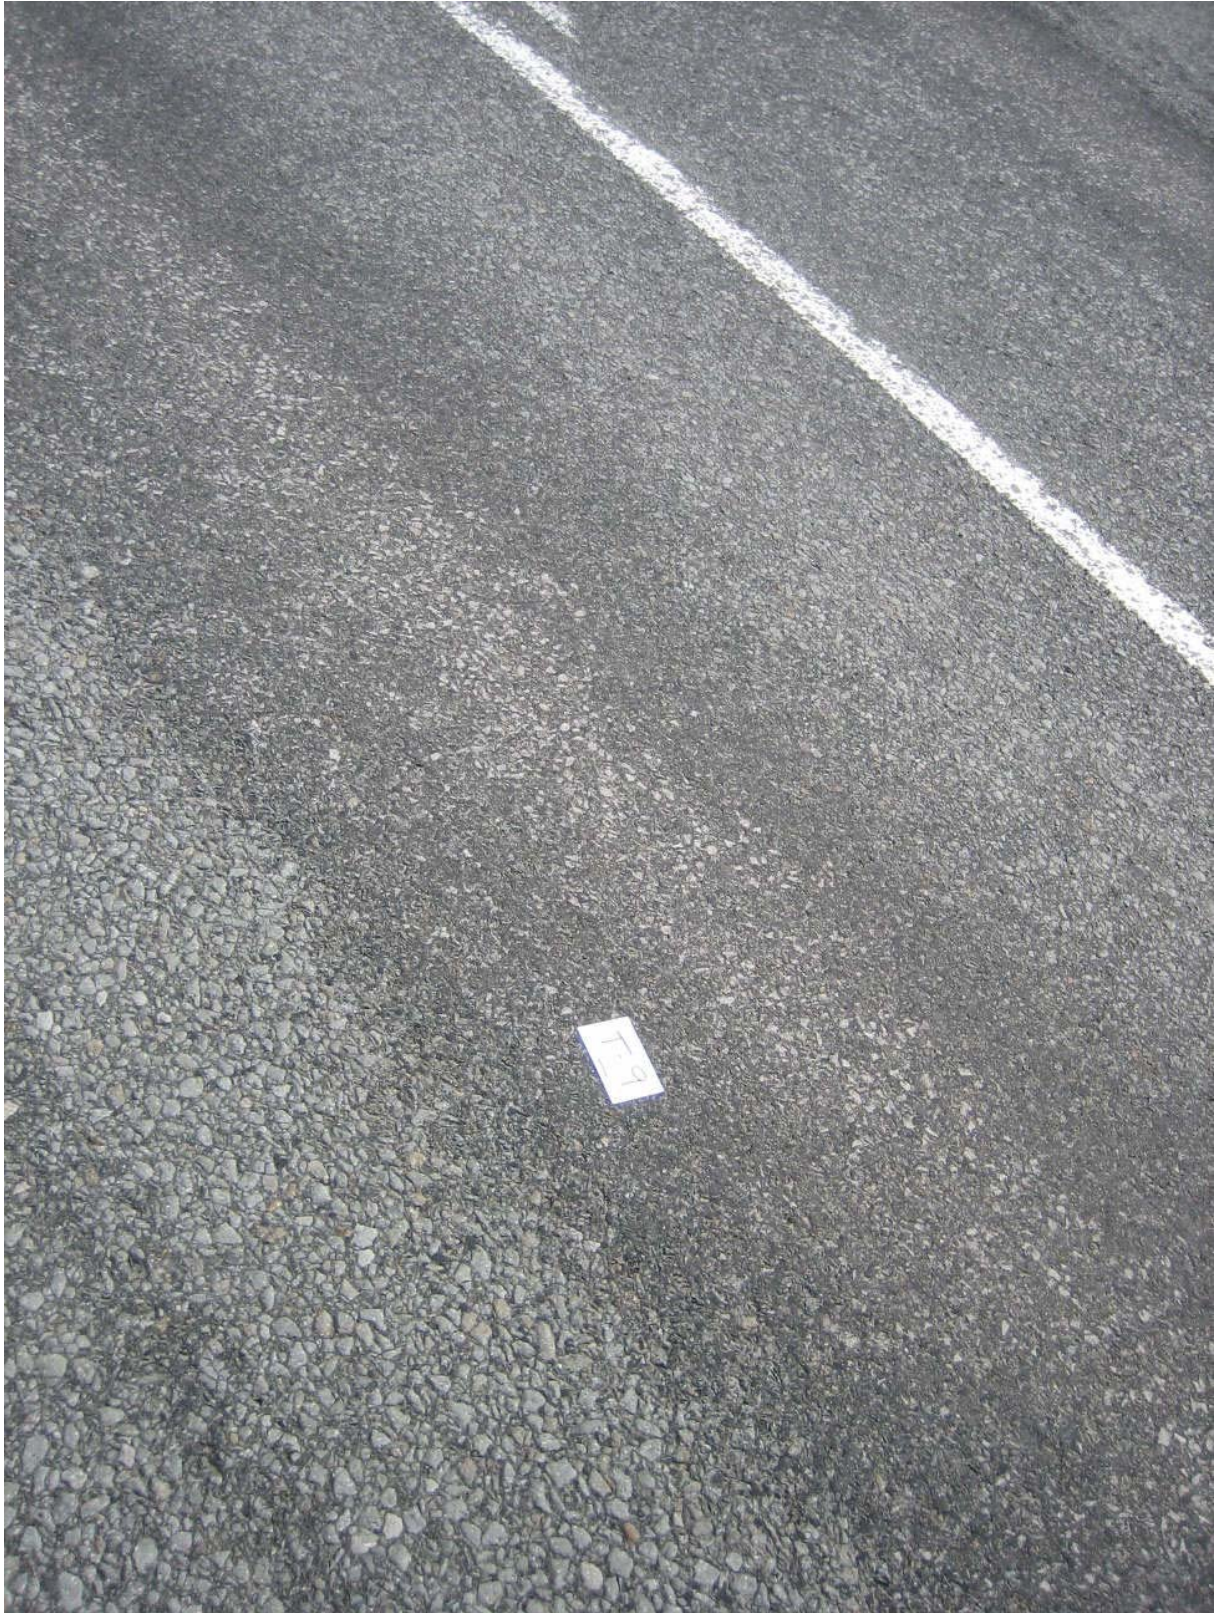
T-9: Holtasund 11-16 mm

Kaflinn lítur mjög vel út, öll hjólför heil og kaflinn nánast alveg óskemmdur. Þó lítillega skrapað hér og þar á dökku rákunum og örlar fyrir sprunguneti á miðlínu. Kaflinn er líklega sá besti á svæðinu, en á samt ekki mikið eftir.

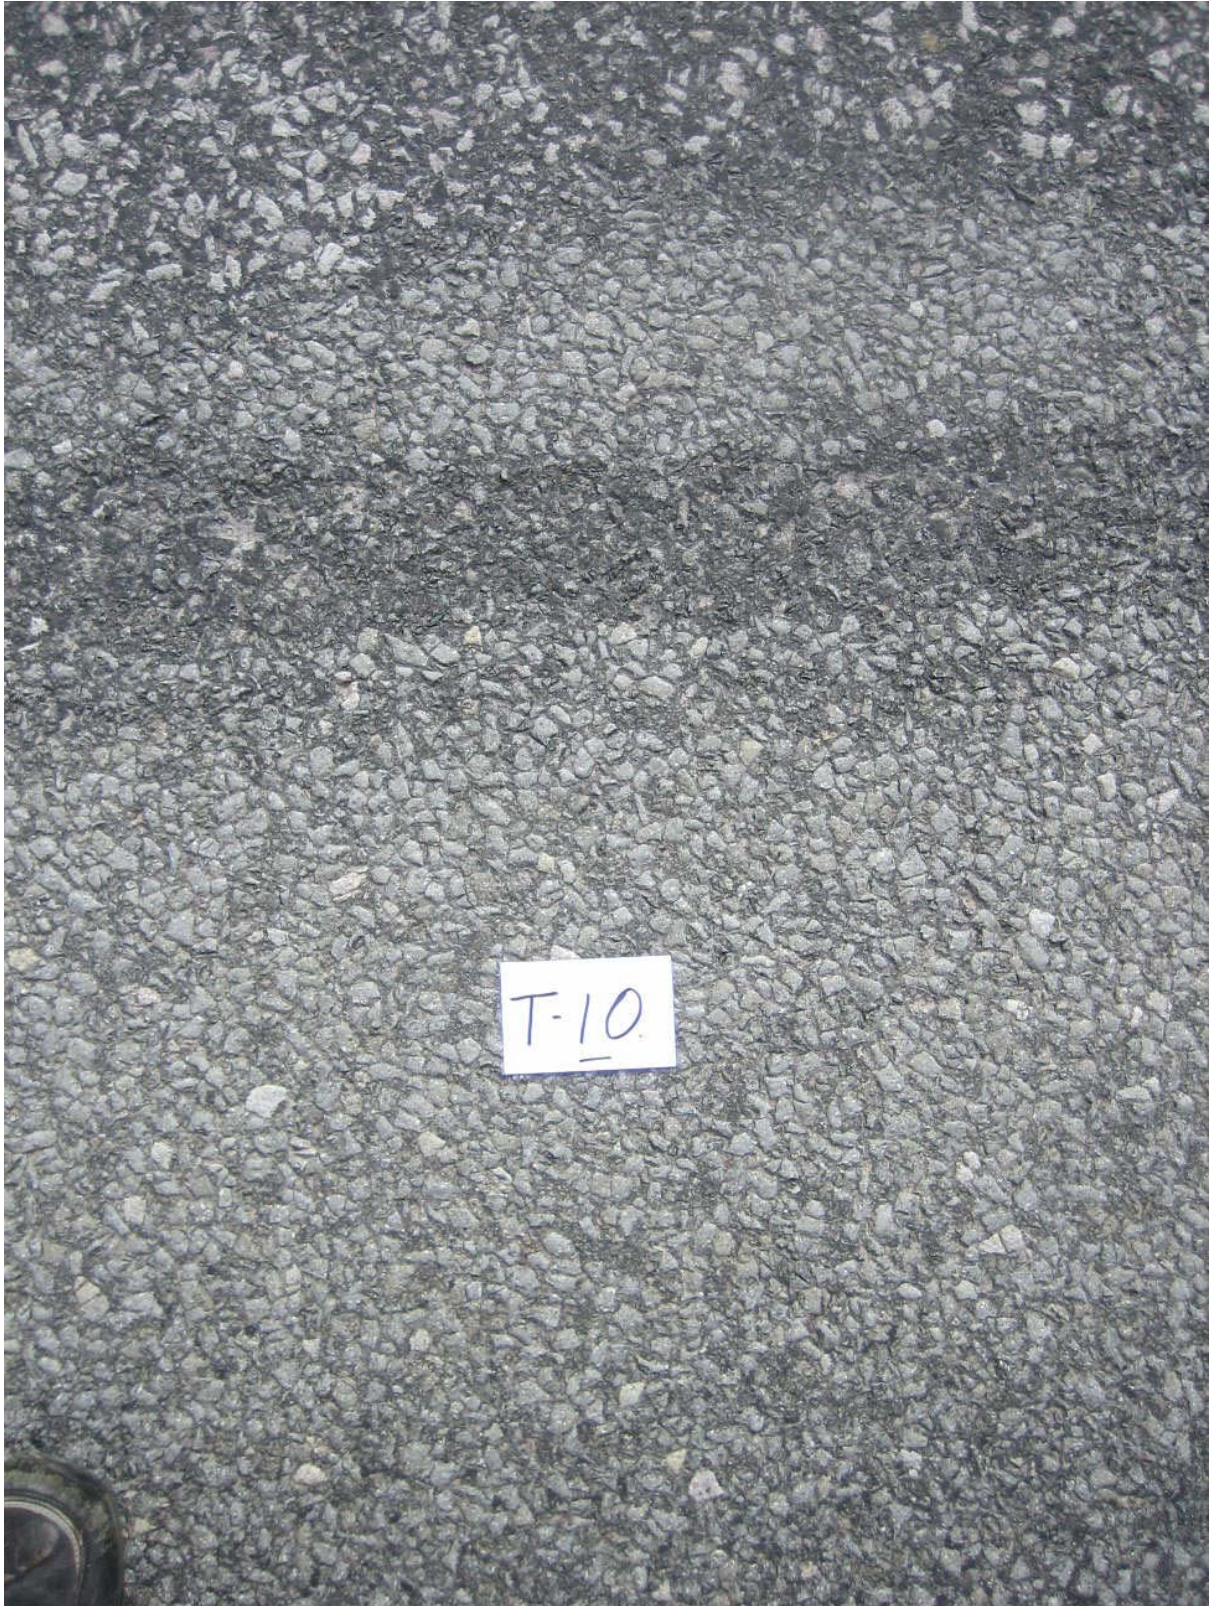
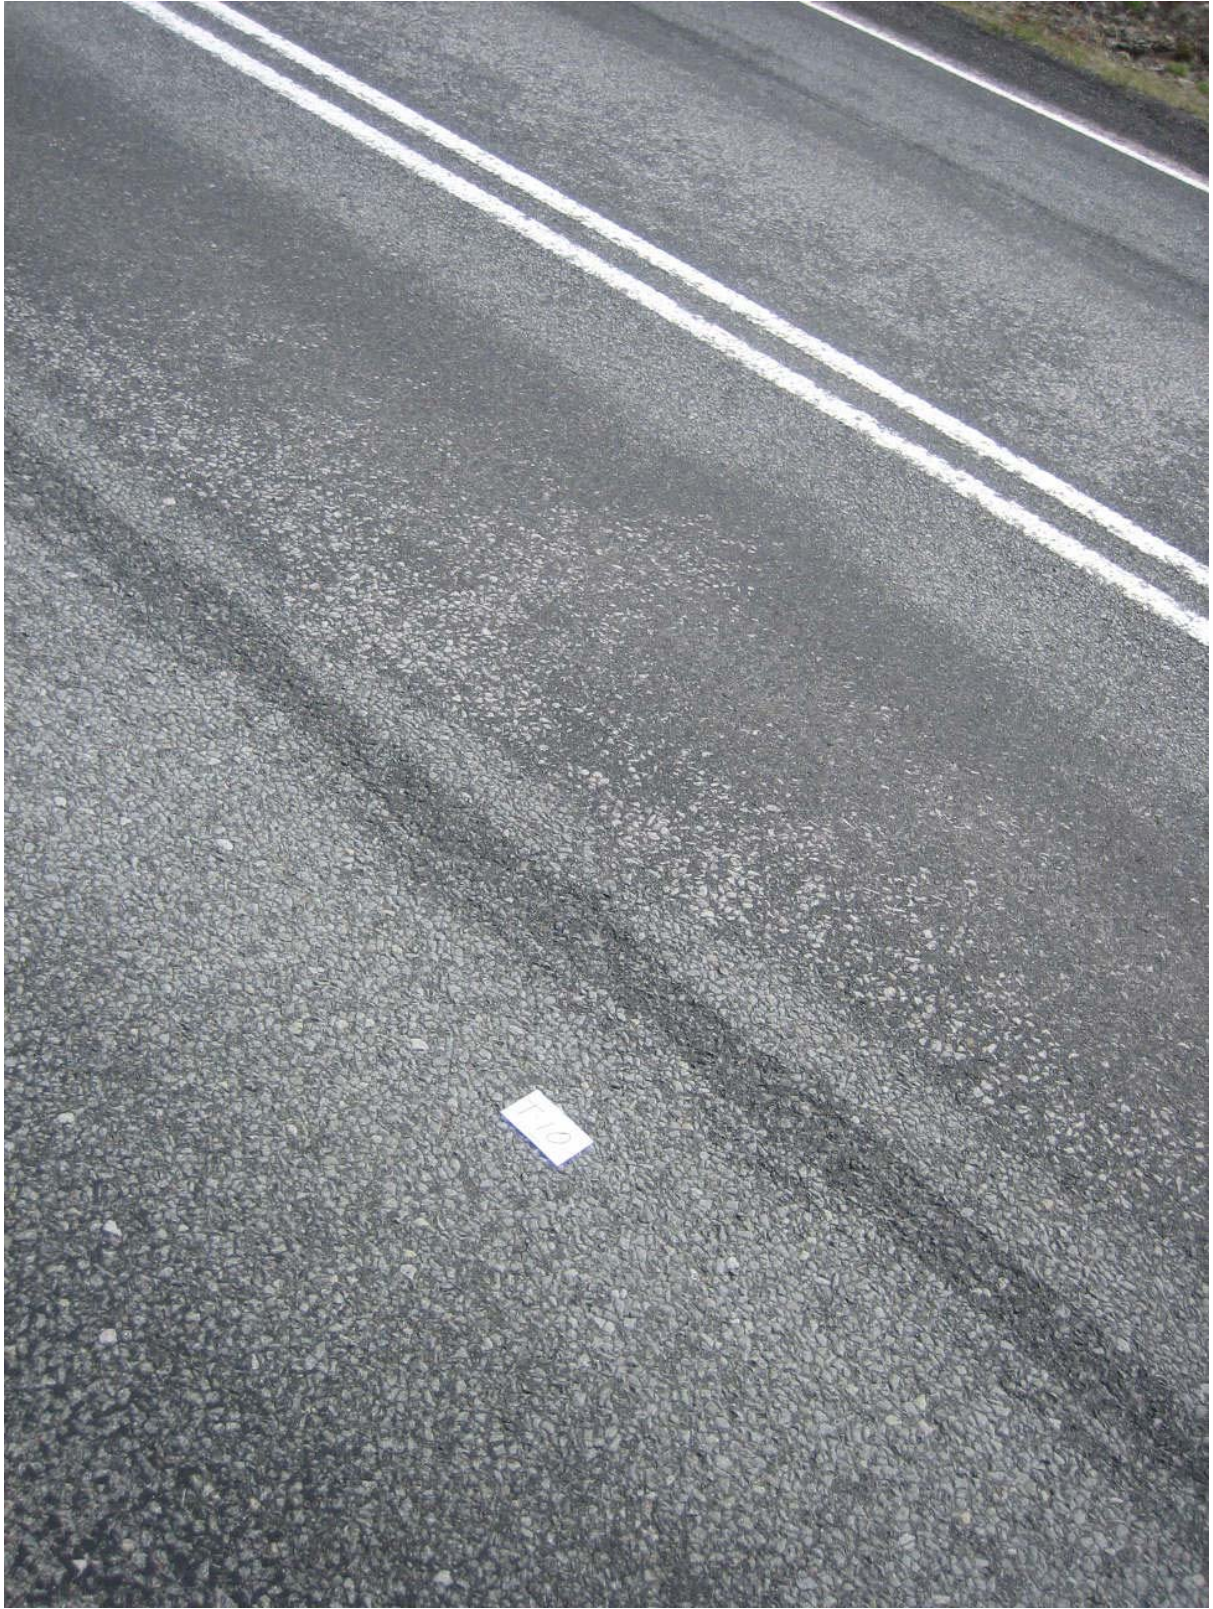
T-10: Bláhæð 8-11 mm

Ytri hjólför eru heilleg og samfelld. Innan þeirra hefur skrapast af snjóplóg og vantar steinefni í innra hjólfar vinstri akreinar, en í lagi á hægri akrein. Lagið í heild líður nokkuð fyrir tiltölulega smáa kornastærð, þótt það sé í betra lagi en mörg önnur, líklega vegna efnisgæða steinefnisins.
