Tilraunakaflar á Vestfjörðum 2009 - áfangaskýrsla 7 –

Pétur Pétursson
Nýsköpunarmiðstöð Íslands

Skýrsla nr: NMÍ 10-03	Dreifing Opin <input checked="" type="checkbox"/> Lokuð <input type="checkbox"/>
Heiti skýrslu: Tilraunakaflar á Vestfjörðum, áfangaskýrsla 7	Dags: Mars 2010	
	Fjöldi síðna: 33 + ljósmyndir í viðaukum	
Höfundur: Pétur Pétursson	Faglega ábyrgur: PP	
Deild: Steinefna- og vegtæknideild	Rannsóknanúmer: 5VR07305	
Unnið fyrir: Rannsókn- og þróunarsvið og Vestfjarðaumdæmi Vegagerðarinnar		
Úrdráttur: <p>Í ársbyrjun 2003 hófst tilraunaverkefni, þar sem á fyrsta ári voru lagðir út 60 metra langir tilraunakaflar með klæðingu úr völdum efnum af Vestfjörðum, 11 kaflar í Tungudal og 9 í Önundarfirði. Aðalmarkmið verkefnisins er að bera saman efni úr þeim berg- og malarnámum sem verið er að nota, til að sjá hvaða efni á að leggja áherslu á að nota sem mest. Jafnframt að nota þá reynslu til að velja nýja vinnslustaði. Til viðbótar því sem var lagt 2003 var ákeðið að leggja sex nýja tilraunakafla á veginn milli Ísafjarðar og Hnífsdals um haustið 2005, þar sem umferð er mun meiri en á þeim stöðum sem lagt hafði verið á áður. Þeir kaflar hafa nú verið yfirlagðir.</p> <p>Úttektir á

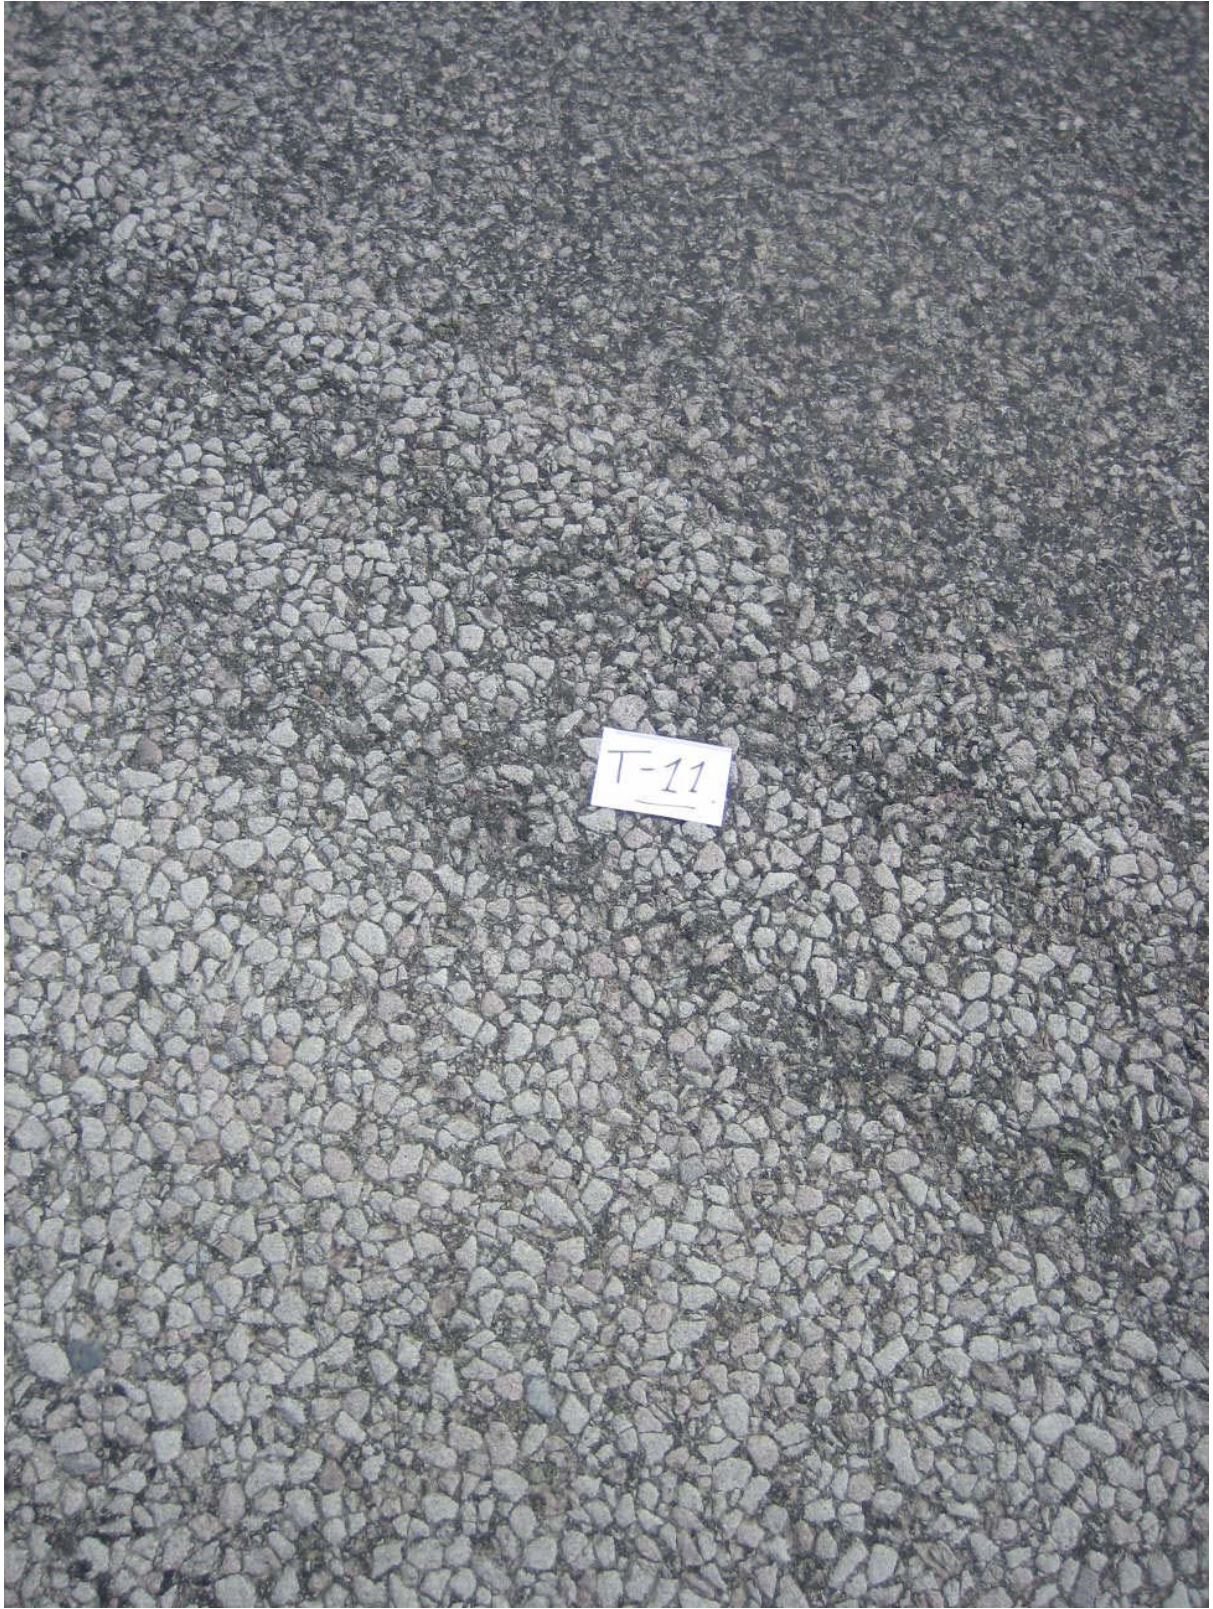
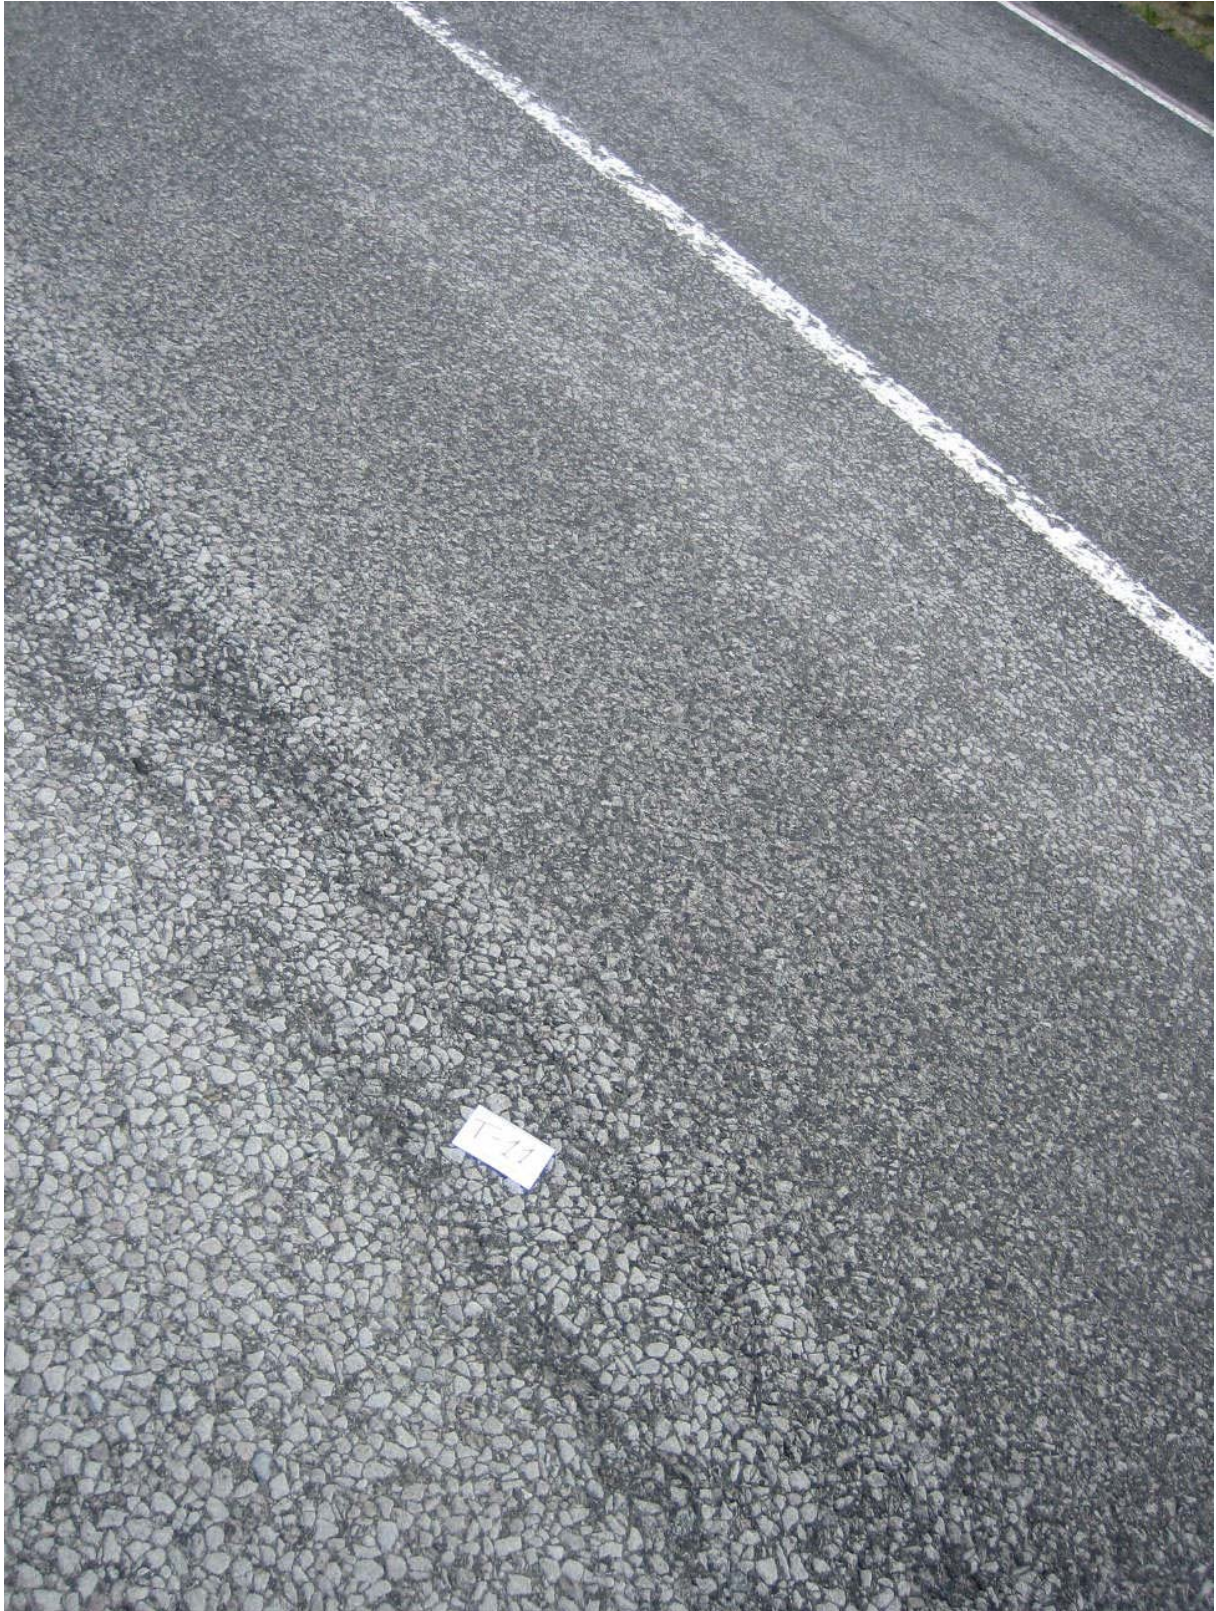
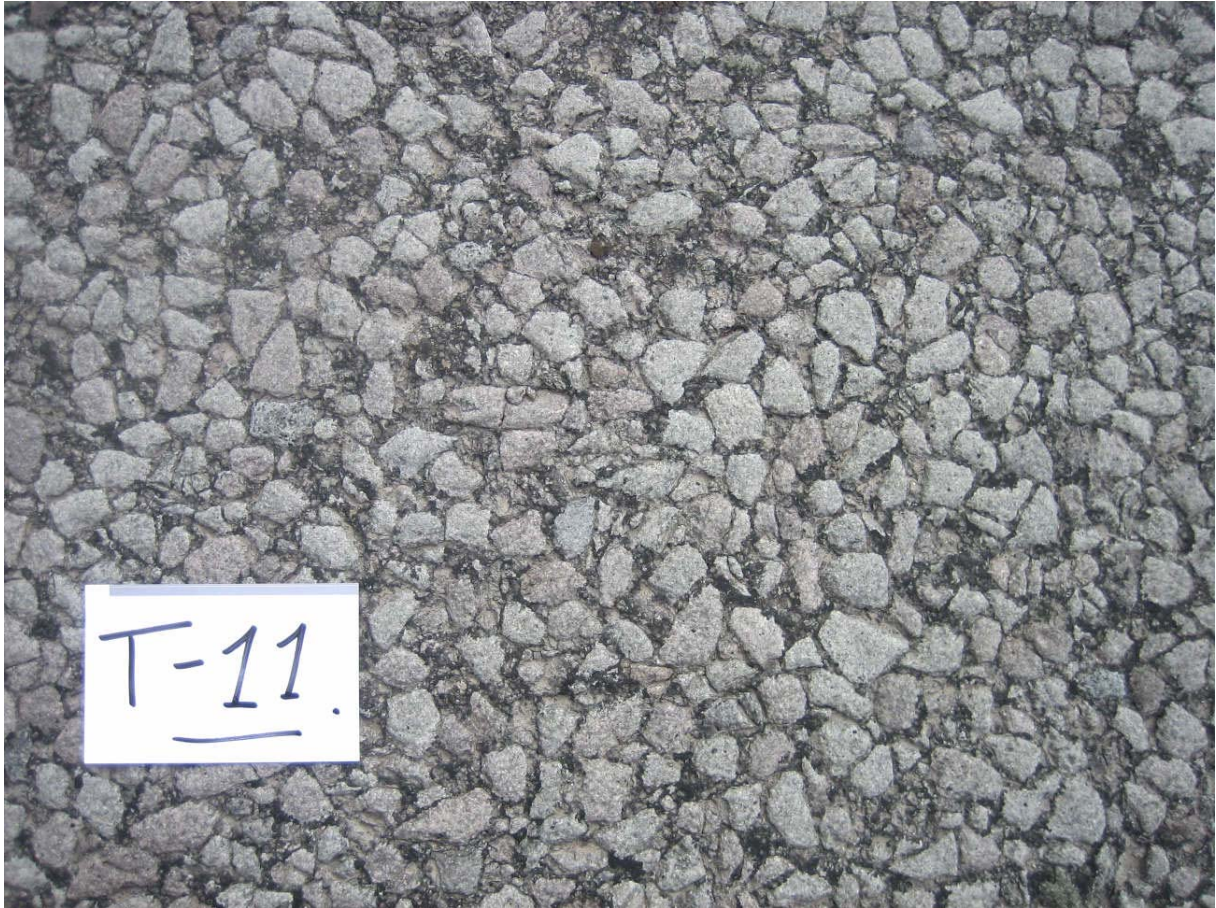
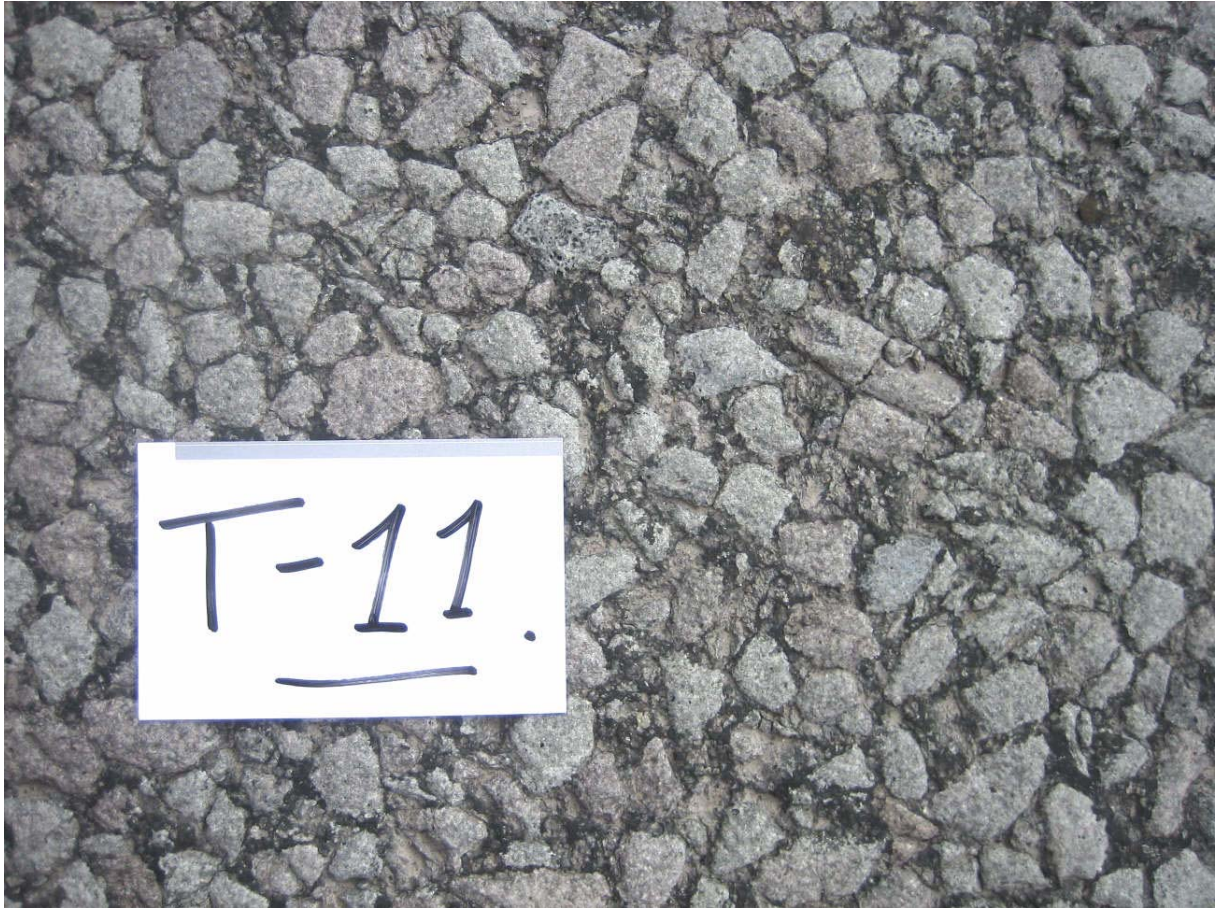
Austmannsfall 11-16 mm

Steinefni í hjólförum er slitið og grisjar aðeins í gegn í ytri hjólförum en á milli þeirra er kaflinn nánast strípaður. Þar sem steinefnakápan er heil, þ.e.a.s. í ytri hjólförum og út í kannta lítur hún vel út og steinar raðast vel.

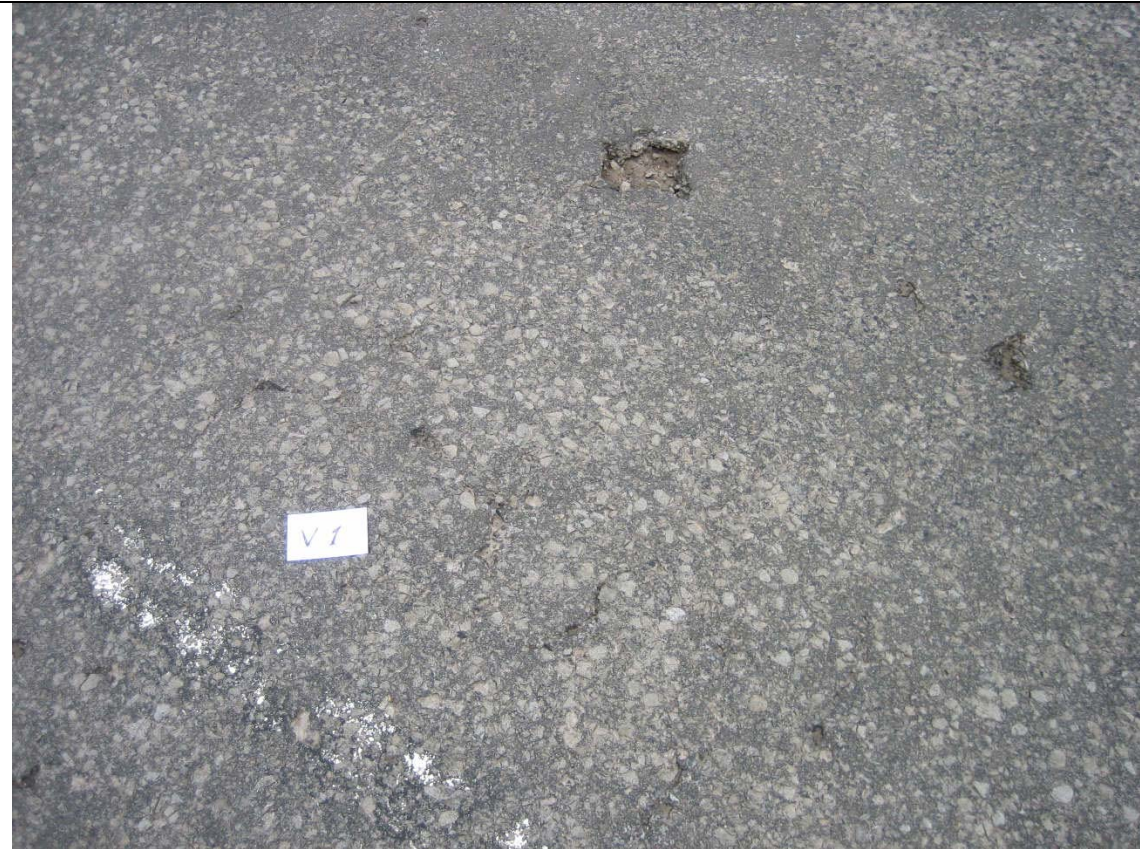
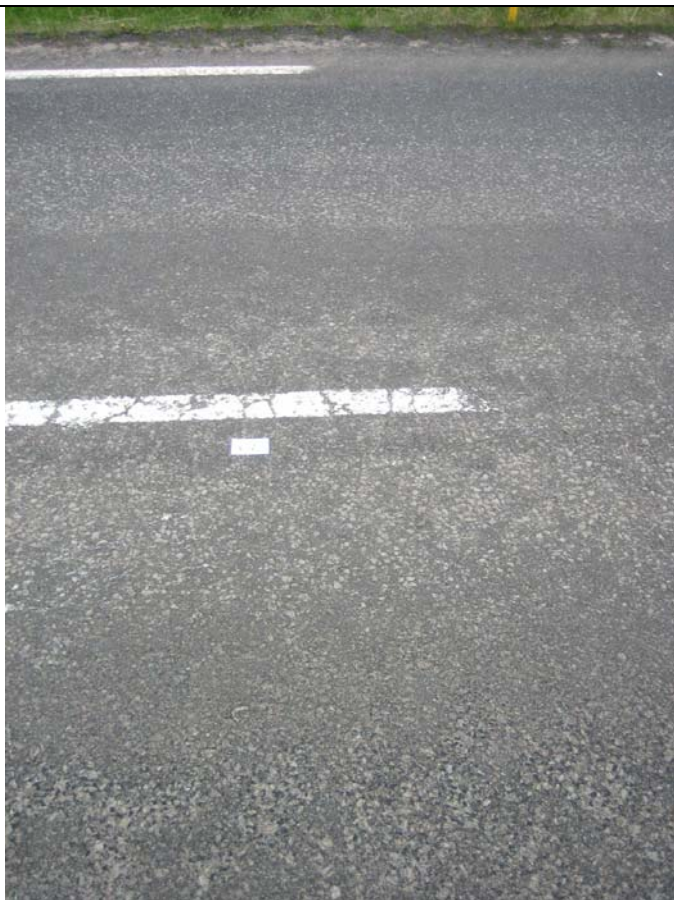
V-1: Sauðanes 0-16 mm

Stöku litlar holur í norðurenda og vottar fyrir sprunguneti (líklega burðarlagsskemmd). Steinefni brúnt, slitið og kurlað, en tollir samt furðuvel. Kápan er samfelld, en það getur verið því að þakka að kaflinn var frekar feitur allt frá upphafi.

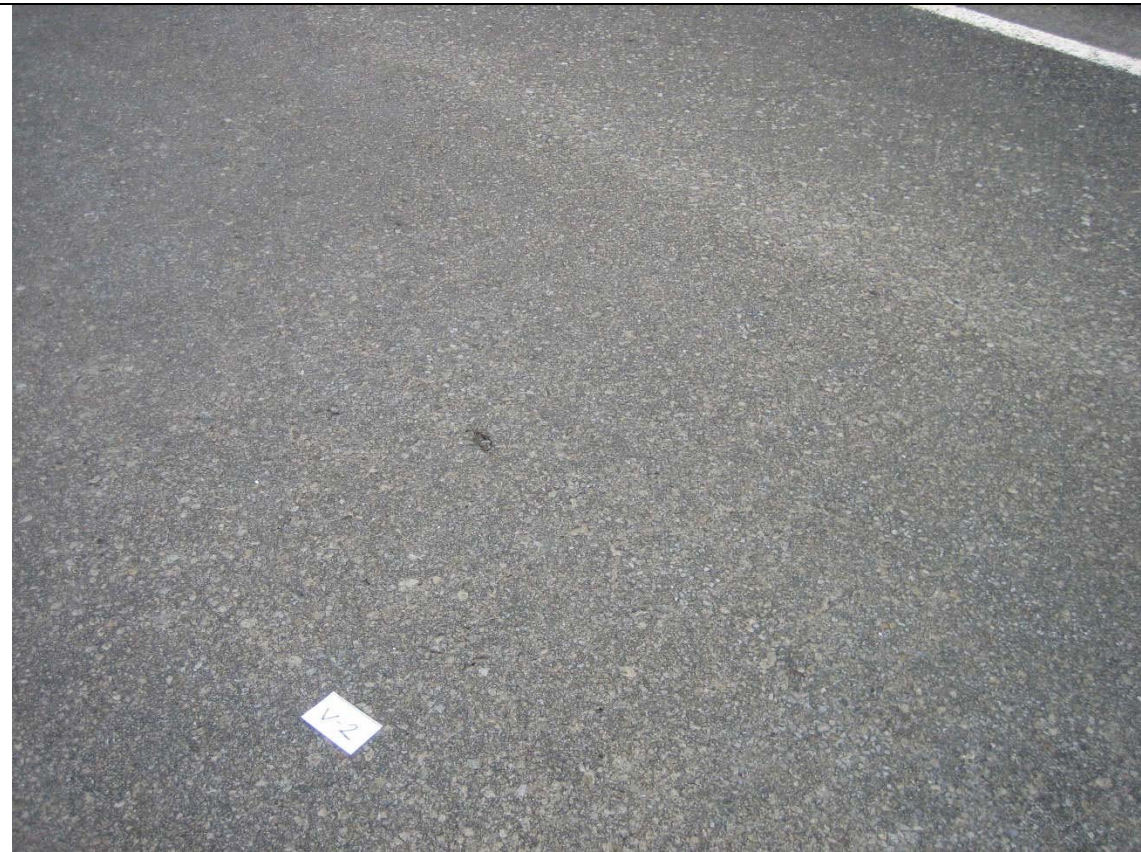
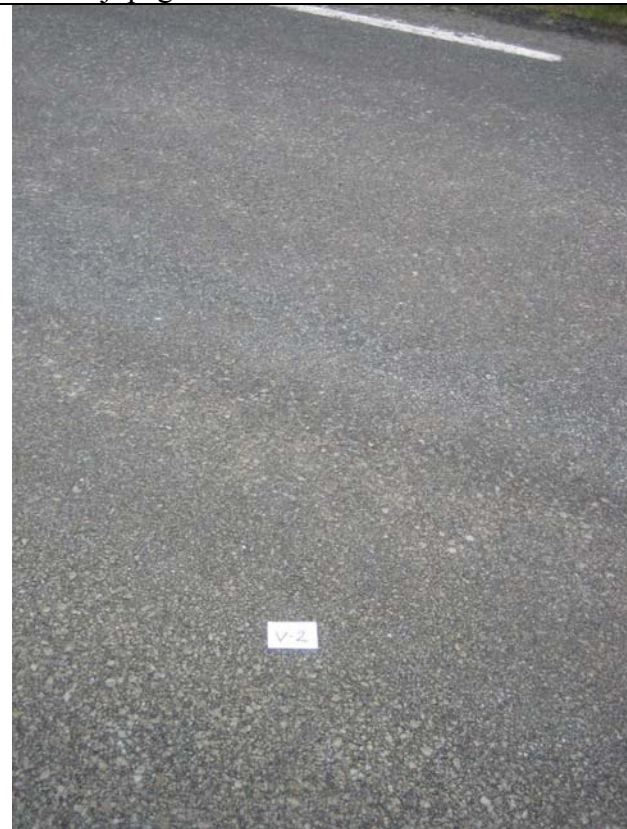
V-2: Djúpagróf 0-16 mm

Svipaður kafli og V-1, sem sagt sprungunet, slitið og kurlað steinefni og litlar holur hér og þar. Einnig virðist vera vöntun á efni á belti um miðbik þar sem sést í grárra efni undir.
