**Umferðaröryggisúttekt  
Hringvegur,  
1-g1, 1-g2 og 1-g3**

09.08.2017

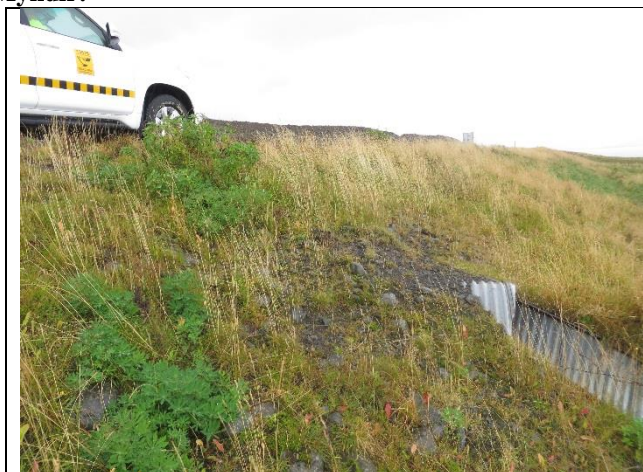
1-g1\_808

B.st.	E.st.	Lengd	Nöfn táknmynda	Gildi	Athugasemdir
401	483	82	Of brattur flái	H	Kaflar sem eru brattari en 1: 2 inni á milli. Hæð fláa 3 m ca.
452			Óvarið ræsi ≤ 1,5 m	H	Ræsi sem þarf að lengja. 80 cm.
459			Óvarið ræsi ≤ 1,5 m	V	Þarf að lengja og fylla yfir. Vondur staður.
470			Tenging	V	Túntenging. Slæmar kverkar. Myndi lenda í vegg ef ekið út af.
616			Skering nálægt vegi	V	Grjót í skeringu við veg.
652	844	192	Skurður við veg	V	Skurður í 12- 13 m fjarlægð frá vegkanti. Dýpri en 1 m.
687	1019	332	Of brattur flái	H	Hæð fyllingar 3-4 m. 1:2,5. Forgangur 1 að laga ræsi í þessum fláa og laga fláa í leiðinni. Fláinn er nokkuð slæmur.
808			Óvarið ræsi ≤ 1,5 m	H	Ræsi sem þarf að lengja. Mynd.
810			Ýmislegt	V	Búfjargöng. Alltof brattur flái við göngin sjálf. Þyrfti að lengja þau og fylla yfir og laga fláann þar.
910			Merkjapúði	V	Skilti með upplýsingum um veggjald í Hvalfjarðargöng blokkarar vegsýn. Fláar á þessum skiltapúða eru afleitar.

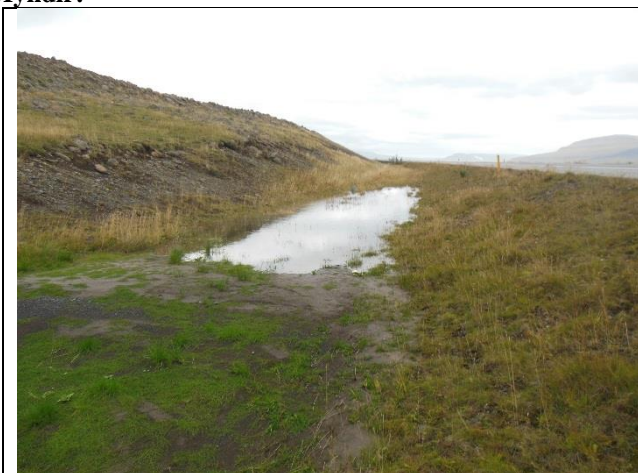
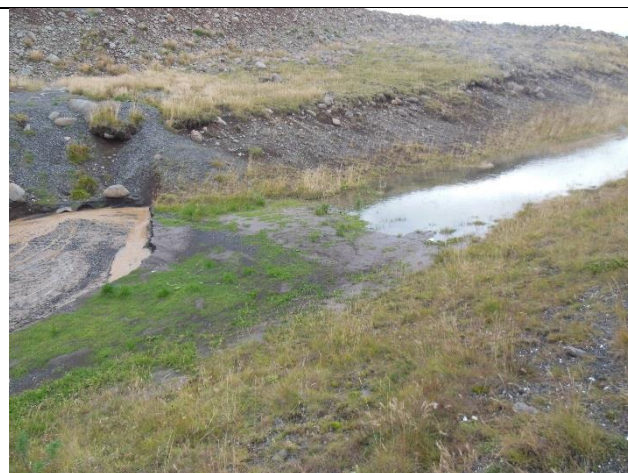
1-g1\_956

B.st.	E.st.	Lengd	Nöfn táknmynda	Gildi	Athugasemdir
913	1448	535	Of brattur flái	V	
956			Ýmislegt	V	Í þessum punkti er haft vegna framburðar úr námu. Þetta veldur því að vatnsuppistaða er við veg. Katrín tók mynd á vél APÁ. Ræða þarf við námurétthafa um lagfæringar.
1058	1764	706	Vegsýn skert gróður	V	Tré í vegkanti sem geta orðið til vandræða þegar þau stækka.
1147			Óvarið ræsi ≤ 1,5 m	V	80-90 cm. Þarf að lengja og hreinsa. Drullan úr námunni kemur niður og situr í ræsinu.
1167			Vegamót	V	Námuvegur. Laga þarf kverkar en hér er slitlag á stút.
1448			Merkjapúði	V	Merki v. hraðamyndavéla. Nauðsynlegt að laga fláa.
1478			Óvarið ræsi ≤ 1,5 m	H	Þurrt ræsi þarf að lengja.
1479	2006	527	Of brattur flái	H	3 m - 5m fylling, ca. 1:2,5. Misbrattur en þarf að fara yfir.
1481			Óvarið ræsi ≤ 1,5 m	V	1 m ræsi, ekkert mál að lengja.
1519			Vegamót	V	Námuvegur. Laga kverkar og æskilegt að setja slitlag á stútinn.

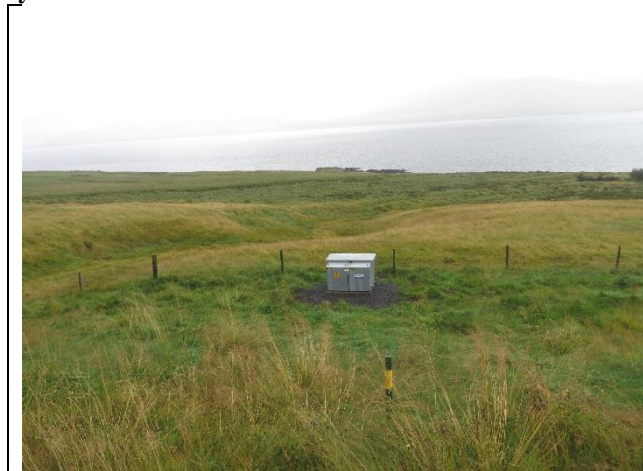
1-g1\_1812

B.st.	E.st.	Lengd	Nöfn táknmynda	Gildi	Athugasemdir
1595			Tenging	H	Laga kverkar.
1812			Ýmislegt	H	Rafmagnskassi innan aukins öryggissvæðis, þ.e. 13 m frá kantlínu.
1843			Óvarið ræsi ≤ 1,5 m	V	Ræsi sem hægt er að lengja. 40-60 cm ræsi í 10 m fjarlægð. Smáskurður (ekki þverskurður, heldur skurður samsíða vegi, hjá ræsi).
1945	3172	1227	Stígur nálægt vegi	H	Reiðstígur innan öryggissvæðis, alveg við veg á köflum.
1950			Vegamót	V	Vegamót að Kúludalsá II. Slæmar kverkar.
1960			Óvarið ræsi > 1,5 m	H	Þarfa að lengja. Grýttur farvegur tekur við.
1967			Óvarið ræsi > 1,5 m	V	Stórt ræsi sem hægt er að lengja. Er í 11 m fjarlægð frá kantlínu.
1974			Tenging	H	Laga kverkar.
2304	2349	45	Of brattur flái	V	Lágur en með stalli.
2304	2384	80	Skurður við veg	V	Innan öryggissvæðis.
Dagsetning gagna frá - til:					8.9.2014 10:12:16 - 28.10.2014 09:58:05

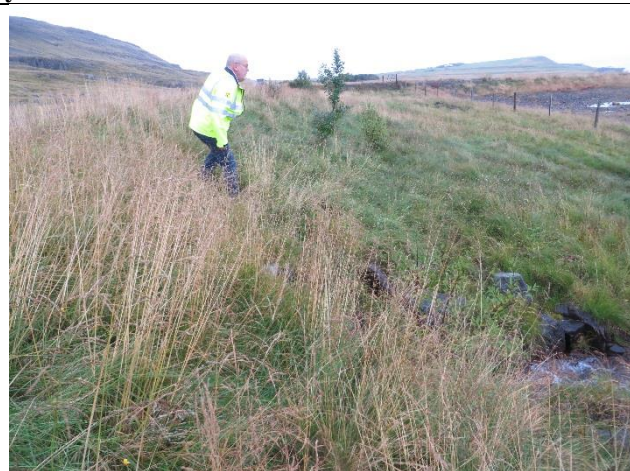
1-g1\_3574

B.st.	E.st.	Lengd	Nöfn táknmynda	Gildi	Athugasemdir
3499	3575	76	Grjót meðfram vegi	V	
3574			Óvarið ræsi ≤ 1,5 m	V	Þarf að lengja.
3574			Óvarið ræsi ≤ 1,5 m	H	Þvermál 80 cm. Vantar grjót í flórinn til að hindra frekara rof. Þarf að lengja.
3628			Tenging	H	Laga kverkar.
3683	3784	101	Ýmislegt	H	Vegrið til staðar. Niðurgrafnir endar báðum megin. Þarf að lengja vegrið til austurs [og setja öryggisenda báðum megin].
3728	3762	34	Vegrið vantar	V	Kúludalsá. Slæmur staður. Stórt ræsi og reiðvegur innan öryggissvæðis.
3762	3869	107	Grjót meðfram vegi	V	Grjót í skeringu meðfram vegi. Vatnsrásin er of stórgrytt.
3870	4072	202	Of brattur flái	V	Ath. einnig grjót meðfram vegi.
3983	4045	62	Skurður við veg	H	Ath. ekki eins djúpur og skurður sem skráður var fyrir í dag, þ.e. í lægri stöð, hægra megin vegar.
4045	4258	213	Of brattur flái	H	1:2-1:2,5, 3-4 m.
				Dagsetning gagna frá - til:	8.9.2014 10:12:16 - 28.10.2014 09:58:05

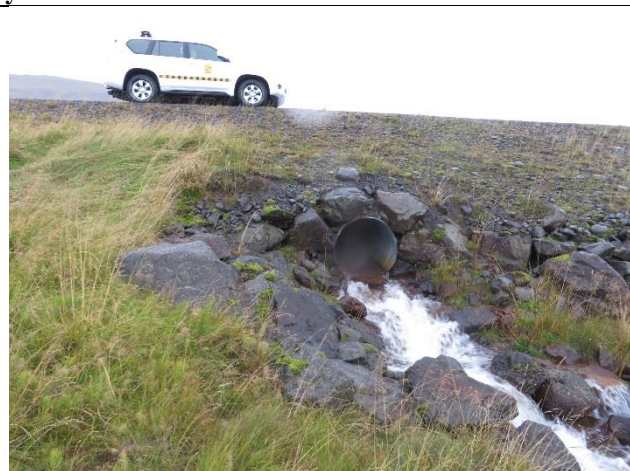
1-g1\_6406

B.st.	E.st.	Lengd	Nöfn táknmynda	Gildi	Athugasemdir
6090	6277	187	Of brattur flái	H	4-5 m fylling. 1:2. Frekar slæmt.
6179			Óvarið ræsi ≤ 1,5 m	H	Bratt niður að ræsi.
6181			Óvarið ræsi ≤ 1,5 m	V	12[m] í endann og stenst því kröfur.
6243	6352	109	Skering nálægt vegi	V	Klapparskering. <b>Þarf að taka framan úr skeringunni vegna vegsýnar. Líka með útstandandi grjóti.</b>
6283	6373	90	Grjót meðfram vegi	H	Grjót meðfram vegi, sumt innan öryggissvæðis annað innan aukins öryggissvæðis.
6359			Klöpp nálægt vegi	H	Ca. 7 m í klöpp. Þyrfti að sprengja. Spurning með verndargildi.
6406			Óvarið ræsi ≤ 1,5 m	H	Katrín tók mynd. Ca. 80 m ræsi.
6448			Tenging	V	Þarf að laga kverkar.
6535	6708	173	Skurður við veg	H	
6604			Vatn > 0,25 m	V

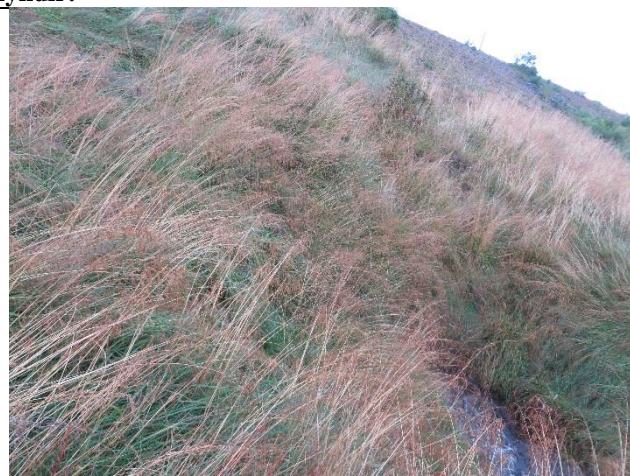
1-g1\_8584

B.st.	E.st.	Lengd	Nöfn táknmynda	Gildi	Athugasemdir
8372			Óvarið ræsi ≤ 1,5 m		V Mælt með lengingu og fyllingu yfir. Frekar lítið mál að laga.
8483	8714	231	Of brattur flái		H 1:2, 50%, Hæð niður í læk gæti verið 6 m. Forgangur 1. Annað hvort þarf að setja vegrið eða laga fláa.
8508	8625	117	Of brattur flái		V 1:2,5, er um 5-6 m hár.
8584			Óvarið ræsi ≤ 1,5 m		H Katrín tók mynd.
8595			Óvarið ræsi ≤ 1,5 m		V Lengja og laga fláa.
8640			Óvarið ræsi ≤ 1,5 m		H Spurning, erum ekki viss.
8653			Óvarið ræsi ≤ 1,5 m		V Lítið ræsi. Hátt niður á ræsið. Þarf að lengja og fylla yfir lenginguna.
8802	8888	86	Vegsýn skert gróður		V Gróður sem stefnir í að skerða vegsýn.
8820	8888	68	Skering nálægt vegi		V Klapparskering innan öryggissvæðis. Þarf að laga með því að sprengja framan úr.
8872	8956	84	Skurður við veg		H

- Vegamót í stöð 6730, hægra megin.
  - Galtarlækur II. Kverkar slæmar.
- Of brattur flái frá 8483-8714, hægra megin.
  - Flái er 1:2 og hæð niður í læk gæti verið um 6 m. Annaðhvort þyrfti að setja vegrið eða laga fláann, forgangur 1.

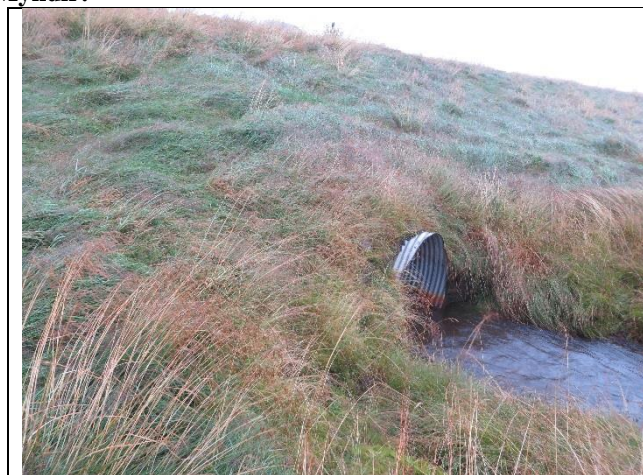
1-g1\_9103

B.st.	E.st.	Lengd	Nöfn táknmynda	Gildi	Athugasemdir
9016	9198	182	Of brattur flái	V	
9056			Tenging	V	Nauðsynlegt að laga kverkar.
9066			Tenging	H	Túntenging, slæmar kverkar norðan við. Ath. heyrúllur innan öryggissvæðis sunna tengingar.
9103			Óvarið ræsi > 1,5 m	H	Lengja þarf ræsi og laga fláa Frekar stórt. Fremur slæmur staður.
9119			Óvarið ræsi ≤ 1,5 m	V	Lengja og laga fláa. Nauðsynlegt að laga.
9231	9299	68	Of brattur flái	H	
9275			Óvarið ræsi ≤ 1,5 m	H	Ræsi sem þarf að lengja og laga fláa við, (þverskurður).
9279			Óvarið ræsi ≤ 1,5 m	V	Mjög vondur staður. Djúpur þverskurður. Forgangur 1. KaH tók mynd (APÁ vél). Ræsið sjálft er lítið.
9474	9606	132	Of brattur flái	H	
9489			Óvarið ræsi ≤ 1,5 m	V	Vegna dýptar þverskurðar eru kröfur innan 1,5 falds öryggissvæðis ekki uppfylltar.
				Dagsetning gagna frá - til:	8.9.2014 10:12:16 - 28.10.2014 09:58:05

- Óvarið ræsi í stöð 9103, hægra megin.
  - Lengja þarf ræsi, sem er frekar stórt, og laga fláa. Fremur slæmur staður.
- Óvarið ræsi í stöð 9279, vinstra megin.

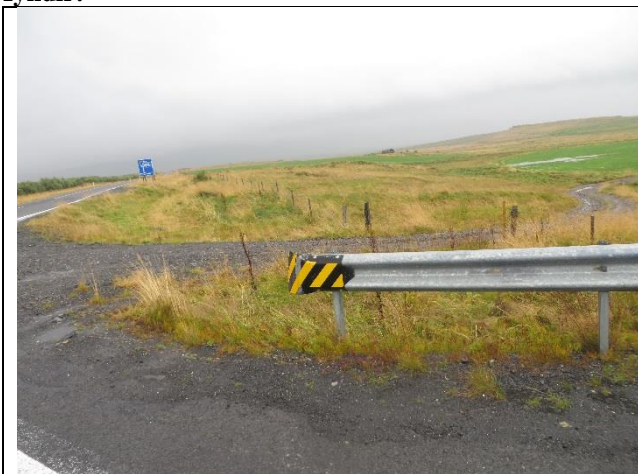
1-g3\_1055

B.st.	E.st.	Lengd	Nöfn táknmynda	Gildi	Athugasemdir
763	912	149	Skurður við veg	V	11 m fjarlægð frá kantlínu, tæpur 1 m og mýrlent í botni.
906	1055	149	Ýmislegt	H	Vegrið til staðar. Ath. frágang á enda. Beygjan er of lítil. Katrín tók mynd út um gluggann.
912	979	67	Of brattur flái	V	Brattur flái
938			Merkjapúði	V	Laga fláa sunnan megin við skiltapúða.
980			Tenging	V	Huga þarf að kverk á tengingu að Leirá sunnan megin.
984	1112	128	Ýmislegt	V	Vegrið til staðar, við ytri brún hjáreinar við Leirársveitarveg, 504.
1070			Vegamót	H	Vegamót við 504. Laga þarf kverkar.
1081	1230	149	Skurður við veg	H	Skurður innan aukins öryggissvæðis.
1112	1442	330	Of brattur flái	V	Brattur flái "zúnk".
1112	1366	254	Skurður við veg	V	Skurður innan öryggissvæðis sem þarf að laga.
1156			Merkjapúði	V	Laga fláa beggja vegna á púða.
				Dagsetning gagna frá - til:	10.9.2013 10:09:53 - 11.9.2014 14:56:17

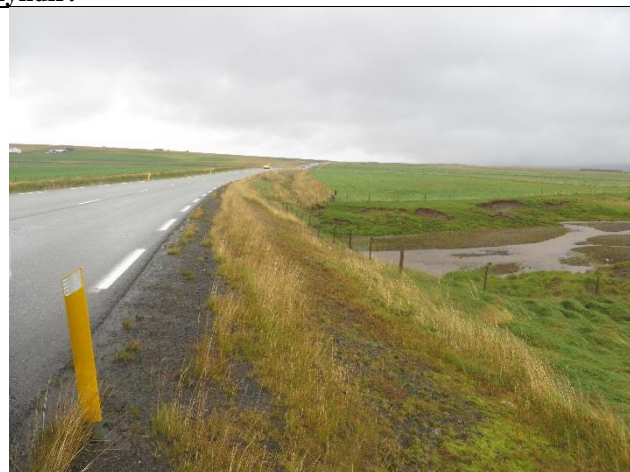
1-g3\_3607-3751

- Of brattur flái frá stöð 3597-3821, vinstra megin.
  - Brattur flái og hár á köflum. Mjög hár flái í stöð 3681. Forgangsaþriði, mjög vondur staður.
- Skurður frá stöð 4058-4278, vinstra megin.
