**Umferðaröryggisúttekt  
Seyðisfjarðarvegar,  
93–01/02/03**

27.06.2014

# Umferðaröryggisúttekt vega

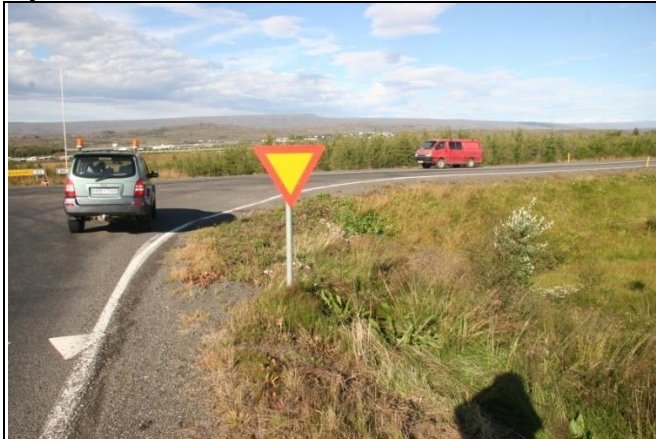
93-02\_0,008

B.st.	E.st.	Lengd	Nöfn tákmynda	Gildi	Athugasemdir
8	46	38	Ýmislegt	V	Forma fláa betur. Er mishæðóttur og djúpur skurður við Borgarfj.v. Lagfæra þarf kverk milli Seyðisfj.v. og Borgarfj.v. Mynd 1700 af kverk.
11			Vegamót	H	Vegamót Seyðisfjarðarvegur og Borgarfjarðarvegur, lagfæra þarf kverk á mótum 93-01 og 93-02.
14			Óvarið ræsi =< 1,5 m	V	Hinn endinn?.
63	127	64	Skering nálægt vegi	V	Grýtt skering. Þyrfti að grjóthreinsa og móta betur. Ekki brótt skering.
251			Merkjapúði	V	Laga fláa á púða með vegvísun
408	431	23	Skering nálægt vegi	V	Klapparskering.
470			Of brattur flái	V	Nokkuð bratt og grýtt. Gæti tengst nýlegum framkvæmdum.
521			Merkjapúði	H	Laga þarf fláa við púða undir upplýsingaskilti um veður á Fjarðarheiði.
570	633	63	Skurður við veg	V	Nokkuð djúpur á köflum, virtist þurr.
584			Vegamót	H	Vegamót að spennistöð. Mætti hreinsa grjót í kverkinni.

B.st.	E.st.	Lengd	Úrbætur	
8	46	38	Laga skurðbakka. Flái verði 1:3 vegmegin og hinn bakkin verði 1:2, sjá mynd.	Ö
11			Laga fláa þvervegur beggja megin.	Ö
14			Lengja ræsið um 2 – 3m í þvervegi beggja megin vegna lagfæringar á fláanum.	Ö
63	127	64	Laga fláa skeringar. Flái skeringar verði 1:2 innan öryggissvæðis. Fjarlægja grjótið.	Ö
251			Laga fláa merkjapúða.	Ö
408	431	23	Breikka klapparskeringuna svo hún verði a.m.k. 7 m frá akbrautarkanti.	Ö
470			Laga vegfláa. Flái verði 1:3. 100 m <sup>3</sup> .	Ö
521			Laga fláa merkjapúða.	Ö
570	633	63		
584			Fjarlægja grjótið.	Ö

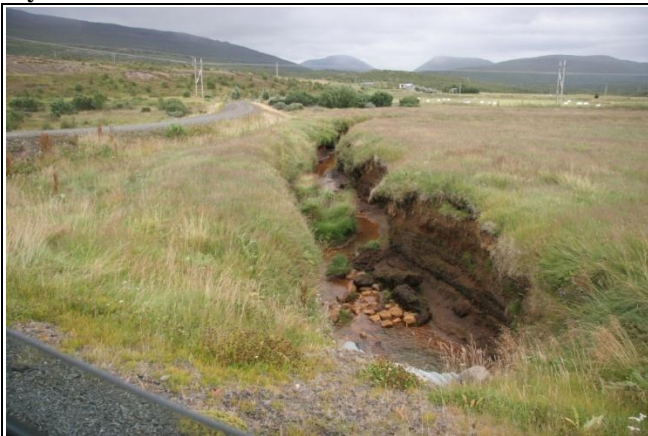
93-02\_0,874

B.st.	E.st.	Lengd	Nöfn táknmynda	Gildi	Athugasemdir
658	712	54	Ýmislegt		H Keðjunarplan.
864			Tenging		V Tenging, líklega að skógrækt.
874			Óvarið ræsi > 1,5 m	2,0 m	H Ræsi, farvegur hefur grafið sig niður. Tvær myndir 1670 og 1671.
878			Óvarið ræsi > 1,5 m	2,0 m	V Mjög stutt frá vegkanti. Gróin há moldarbörð í framhaldi af ræsisenda. 1 mynd 1699.
1065	1091	26	Skurður við veg		V Djúpur skurður í fláafæti á mörkum 1,5 falds öryggissvæðis.
1096			Tenging		V Tenging, líklega að skógrækt.
1191	1275	84	Vatn > 0,25 m		V Lækjarfarvegur meðfram vegi. Spurning um vatnsmagn þegar mest er.
1368			Vegbúnaður við veg		H Tvístæða, fyrir háspennulínu á jaðri þess að vera innan öryggissvæðis.
1516			Tenging		V Tenging inn í skóg.
1612			Tenging		H Tenging að túni.
Dagsetning gagna frá - til:					04.09.2012 12:53:50 - 05.09.2012 10:46:44

B.st.	E.st.	Lengd	Úrbætur	
658	712	54		
864				
874			Lengja ræsið um 6 m, sjá mynd.	Ö
878			Lengja ræsið um 6 m, sjá mynd.	Ö
1065	1091	26		
1096				
1191	1275	84	Laga skurðbakka. Flái verði 1:3 vegmegin og hinn bakkinn verði 1:2.	Ö
1368				
1516				
1612

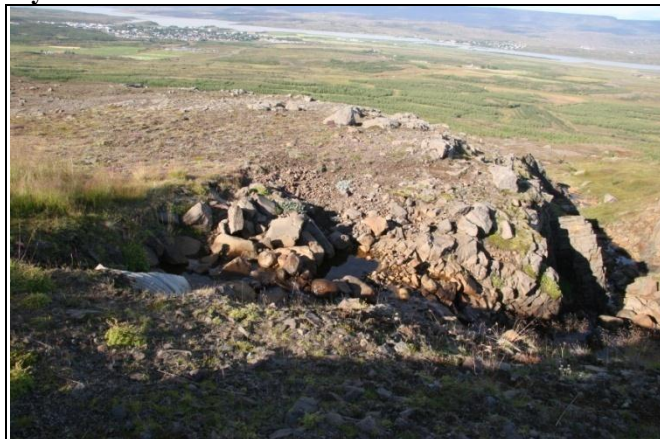
93-02\_3,174

B.st.	E.st.	Lengd	Nöfn táknmynda	Gildi	Athugasemdir
2963	3266	303	Ýmislegt		H Grjót við fláafót, laga þarf vegrás.
2963			Óvarið ræsi =< 1,5 m		H Hinn endinn?.
3004			Óvarið ræsi =< 1,5 m		V Moldarbörð í farvegi. Þarf að lengja og ganga frá enda. Hinn endinn?.
3035			Grjót meðfram vegi		V Nokkrir steinar í fláa.
3159	3477	318	Of brattur flái		V Of brattur flái við ytri brún beygju. Mjög brattur og hár.
3174			Óvarið ræsi =< 1,5 m	1,5 m	V Mjög vondur staður. Gljúfur við ræsisenda. 3 myndir 1696 - 1698.
3182			Óvarið ræsi =< 1,5 m	1,5 m	H Óvarið ræsi, grýttur farvegur. Uppsalalækur.
3227			Stakir steinar		V 2-3.
3470			Tenging		H Tenging að endurvarpi (sem ekki er lengur notuð.) Laga þarf fláa þvervegur í kverk.
3640	3774	134	Of brattur flái		H Hár og brattur flái.
				Dagsetning gagna frá - til:	04.09.2012 12:53:50 - 05.09.2012 10:46:44

B.st.	E.st.	Lengd	Úrbætur	
2963	3266	303	Laga vegrás og fjarlægja grjót.	Ö
2963				
3004			Lengja ræsið um 6 m.	Ö
3035			Fjarlægja grjótið.	Ö
3159	3477	318	Laga vegfláa. Flái verði 1:3. <b>4.000 m<sup>3</sup>.</b>	Ö
3174			Lengja ræsið um 3 m og fylla í vegfláa, sjá mynd.	Ö
3182			Lengja ræsið um 3 m.	Ö
3227			Fjarlægja steinana.	Ö
3470			Laga fláa þvervegur beggja megin.	Ö
3640	3774	134	Laga vegfláa. Flái verði 1:3. <b>1.600 m<sup>3</sup>.</b>	Ö

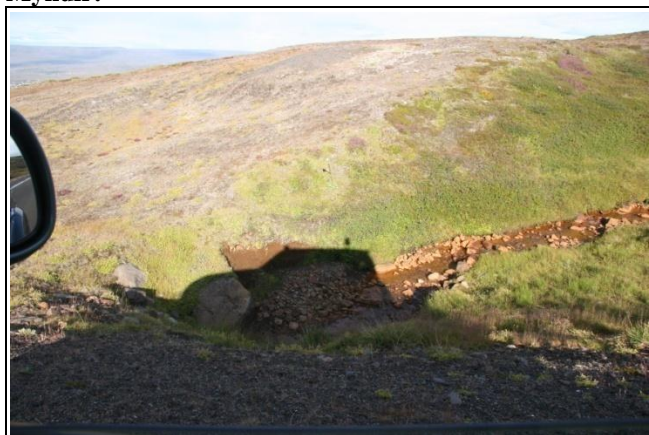
93-02\_3,888

B.st.	E.st.	Lengd	Nöfn táknmynda	Gildi	Athugasemdir
3822	3906	84	Of brattur flái	H	Hár og brattur flái. Lækur með grjóti í fláafæti.
3828			Stakir steinar	V	Mjög stór steinn.
3836			Stakir steinar	V	Mjög stór steinn, álfasteinn?
3888	3942	54	Vatn > 0,25 m	V	Lækjarfarvegur (rennandi vatn) í fláafæti.
3888			Óvarið ræsi =< 1,5 m	V	Lengja þarf ræsi og ganga frá enda. Stórgrýti og moldarbakki. Sjá mynd 1695. Hinn endinn?.
3982	4031	49	Ýmislegt	V	Stallur í fláa á mörkum einfalds öryggissvæðis og í framhaldi af stalli er árfarvegur.
4031	4088	57	Of brattur flái	V	
4060			Óvarið ræsi =< 1,5 m	H	Óvarið ræsi. Hár bakki niður. Brú sem hefur fallið saman í nágrenni. Tvær myndir 1672 og 1673. Hinn endinn?.
4146	4180	34	Ýmislegt	H	Lækur grafinn í fláafæti.
4244	4332	88	Of brattur flái	V	Mjög brattur flái þegar komið er út úr hárnálabeygju í átt að Egilsstöðum.

B.st.	E.st.	Lengd	Úrbætur	
3822	3906	84	Laga vegfláa. Flái verði 1:3. Fylla í rásina. 1.000 m <sup>3</sup> .	Ö
3828				
3836			Færa steininn um 3 - 4 m frá veginum.	Ö
3888	3942	54	Fylla í rásina, sjá mynd.	Ö
3888			Lengja ræsið um 3 m, sjá mynd.	Ö
3982	4031	49	Fylla í rásina sem er nær veginum.	Ö
4031	4088	57	Laga vegfláa. Flái verði 1:3. 600 m <sup>3</sup> .	Ö
4060			Lengja ræsið um 6 - 9 m og hinn endann um 2 - 3 m, sjá mynd.	Ö
4146	4180	34	Laga fláa í skurði út frá ræsi.	Ö
4244	4332	88	Laga vegfláa. Flái verði 1:3 1.100 m <sup>3</sup> ..	Ö

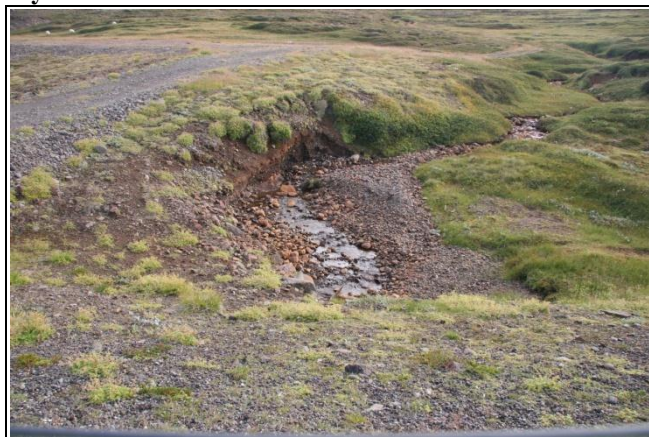
93-02\_4,668

B.st.	E.st.	Lengd	Nöfn táknmynda	Gildi	Athugasemdir
4331	4383	52	Of brattur flái	V	Draga mætti úr bratta fláa við ytri brún hárnálabeygju.
4450	4495	45	Skering nálægt vegi	V	Klöpp í bergskeringu.
4467	4609	142	Of brattur flái	H	Hár flái.
4515			Óvarið ræsi =< 1,5 m	H	Bratt niður að því.
4520			Óvarið ræsi =< 1,5 m	V	Sérstaklega þarf að ganga betur frá við ræsaop. Gróið en jarðsig við enda.
4659			Tenging	V	
4668			Óvarið ræsi =< 1,5 m	V	Ræsi sem þarf að ganga frá. Hátt moldarbarð í framhaldi af ræsi. Sjá mynd 1694. Slæmur staður. Hinn endinn?.
4692			Tenging	H	
4779			Stakir steinar	H	Stórir steinar innan öryggissvæðis. Ein mynd 1674.
4799			Óvarið ræsi =< 1,5 m		Mætti aðeins laga bakkann í kringum ræsið.

B.st.	E.st.	Lengd	Úrbætur	
4331	4383	52	Laga vegfláa. Flái verði 1:3. 600 m <sup>3</sup> .	Ö
4450	4495	45	Breikka klapparskeringuna svo hún verði a.m.k. 7 m frá akbrautarkanti.	Ö
4467	4609	142	Laga vegfláa. Flái verði 1:3. 1.700 m <sup>3</sup> .	Ö
4515			Lengja ræsið um 2 m og laga vegfláa. Flái verði 1:3	Ö
4520			Ganga betur frá við ræsaop	Ö
4659			Laga fláa þvervegur beggja megin.	Ö
4668			Lengja ræsið um 2 m og laga fláa í skurði út frá ræs, sjá mynd i.	Ö
4692			Fjarlægja tengingu og laga vegfláa.	Ö
4779			Fjarlægja steinana, sjá mynd.	Ö
4799			Laga fláa í skurði út frá ræsi.	Ö

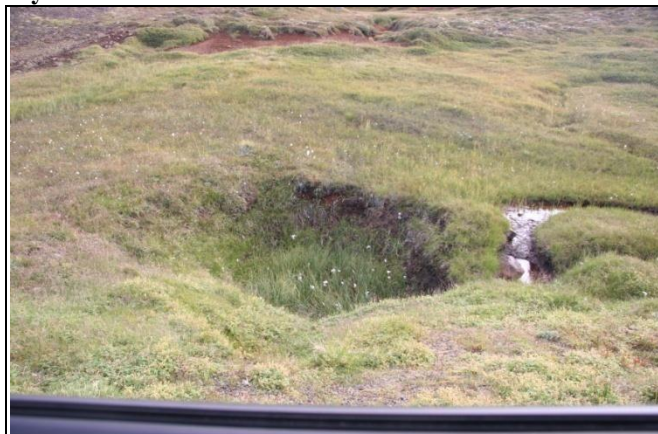
93-02\_4,804

B.st.	E.st.	Lengd	Nöfn táknmynda	Gildi	Athugasemdir
4804	4922	118	Ýmislegt	V	Mjó rás meðfram vegi með misstöru grjóti.
4804			Óvarið ræsi =< 1,5 m	V	Jarðsig við enda ræsis. Umhverfi ræsis gæti valdið hættu við útafakstur, virkar eins og þverveggur. Sjá mynd1693.
4958			Óvarið ræsi =< 1,5 m	H	Hinn endinn?.
4977			Óvarið ræsi =< 1,5 m	V	Lítið ræsi en umhverfis það er grýttur hryggur. Sjá mynd 1692. Hinn endinn?.
5120			Óvarið ræsi =< 1,5 m	H	
5122			Óvarið ræsi =< 1,5 m	V	
5235			Stakir steinar	V	Tveir- þrír stakir steinar. Tók 2 myndir 1686 og 1687 af steinum.
5383			Tenging	H	Tenging að gamalli námu.
5432	5599	167	Of brattur flái	H	Hár flái.
5839	6242	403	Of brattur flái	V	Vegriðið í hárnálabeygju hefði þurft að ná lengra niður eftir (miðað við akstursstefnu frá Seyðisfirði).

B.st.	E.st.	Lengd	Úrbætur	
4804	4922	118	Laga rás og fjarlægja grjót.	Ö
4804			Fylla í jarðsigið, sjá mynd.	Ö
4958			Lengja ræsið um 2 – 3 m beggja megin.	Ö
4977			Sjá mynd.	
5120				
5122				
5235			Fjarlægja steinana.	Ö
5383			Laga fláa þvervegar öðru megin.	Ö
5432	5599	167	Laga vegfláa. Flái verði 1:3. 2.000 m <sup>3</sup> .	Ö
5739	6242	503	Lengja vegrið um 533 m (503 + 30 m).	Ö

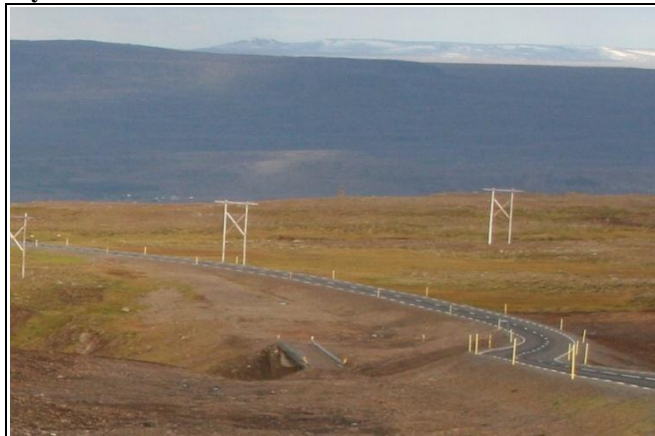
93-02\_7,524

B.st.	E.st.	Lengd	Nöfn tákmynda	Gildi	Athugasemdir
7359	7490	131	Of brattur flái	V	
7496			Tenging	V	Líklega tenging að vinnusvæði vegna framkv. við Miðhúsaá. Virðist ekki vera þörf á lengur.
7524			Óvarið ræsi > 1,5 m	H	Ræsi við Miðhúsaá, Flái er 1:3 en brot í honum og kröfur um 1,5 falt öryggissvæði eru uppfylltar. Samt virðist staðurinn vera varhugaverður. Menn hræddir við að setja vegrið vegna snjóköfs.
7550			Óvarið ræsi > 1,5 m	V	Miðhúsaá í stokk. Staðsetning ekki nákvæm. Myndir 1681 1682.
7550	7585	35	Of brattur flái	V	Við Miðhúsaá. Flái nær líklega að vera 1:3 en brot, stallur kemur í hann þannig að hætta er á að menn geti oltið út í Miðhúsaá. Sbr. útfærslu í Hveradalabrekku. Þetta belti mætti ná 15 m. lengra til vesturs en skráð var hér.
7685	8109	424	Of brattur flái	H	Grjót í fláa. Þyrfti að setja fínna efni yfir, hér og í framhaldinu.
7724	7818	94	Of brattur flái	V	Ekki mjög slæmt. Ekki hátt en grýtt í fláafæti.

B.st.	E.st.	Lengd	Úrbætur	
7359	7490	131	Laga vegfláa. Flái verði 1:3. <b>1.600 m<sup>3</sup></b> .	Ö
7496			Fjarlægja tenginguna og laga vegfláa.	Ö
7524			Fjarlægja brú. Lengja ræsið um 12 m og laga vegfláa, sjá mynd.	Ö
7550			Lengja ræsið um 12 m og laga vegfláa. Flái verði 1:3. <b>500 m<sup>3</sup></b> .	Ö
7550	7585	35	Laga vegfláa. Flái verði 1:3. <b>500 m<sup>3</sup></b> .	Ö
7685	8109	424	Laga vegfláa. Flái verði 1:3. <b>5.000 m<sup>3</sup></b> .	Ö
7724	7818	94	Laga vegfláa. Flái verði 1:3. <b>600 m<sup>3</sup></b> .	Ö
7927	8287	360	Laga vegfláa. Flái verði 1:3. <b>4.300 m<sup>3</sup></b> .	Ö
8166			Fjarlægja tenginguna og laga vegfláa.	Ö

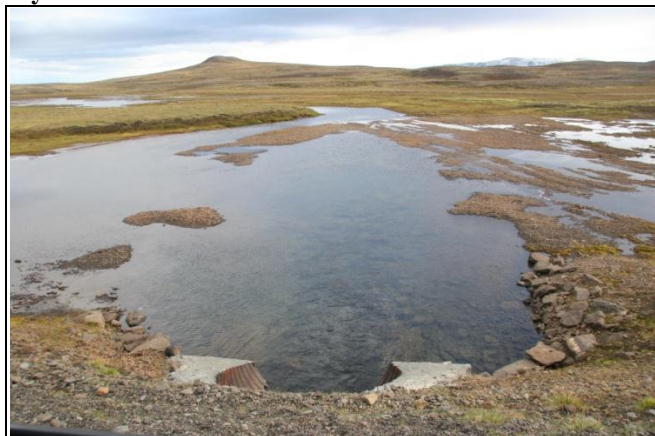
93-02\_9,134

B.st.	E.st.	Lengd	Nöfn táknmynda	Gildi	Athugasemdir
8259			Tenging	H	Tenging að efnistökusvæði.
8288	8624	336	Of brattur flái	V	
8288			Of brattur flái	V	Stallur í fláa sem gæti virkað eins og stökkpallur.
8733	8912	179	Of brattur flái	V	Hár flái.
8834			Tenging	V	Tenging að aðstöðu snjósleðamanna. Laga fláa þvervegur, grýtt kverk.
9125	9199	74	Vatn > 0,25 m	H	
9133			Óvarið ræsi > 1,5 m	H	Óvarið ræsi við Þverá.
9134			Óvarið ræsi > 1,5 m	V	Þverá. Ein mynd 1680.
9347	9373	26	Vatn > 0,25 m	H	
9675			Óvarið ræsi =< 1,5 m	V	Hinn endinn?.
Dagsetning gagna frá - til:					04.09.2012 12:53:50 - 05.09.2012 10:46:44

B.st.	E.st.	Lengd	Úrbætur	
8259				
8288	8624	336	Laga vegfláa. Flái verði 1:3. <b>2.300 m<sup>3</sup>.</b>	Ö
8288				
8733	8912	179	Laga vegfláa. Flái verði 1:3. <b>2.100 m<sup>3</sup>.</b>	Ö
8834			Laga fláa þvervegur beggja megin.	Ö
9125	9199	74	Fylla í vatnið með malarefni.	Ö
9133			Lengja ræsið um 6 -9 m.	Ö
9134			Lengja ræsið um 6 -9 m, sjá mynd.	Ö
9347	9373	26	Fylla í vatnið með malarefni.	Ö
9675

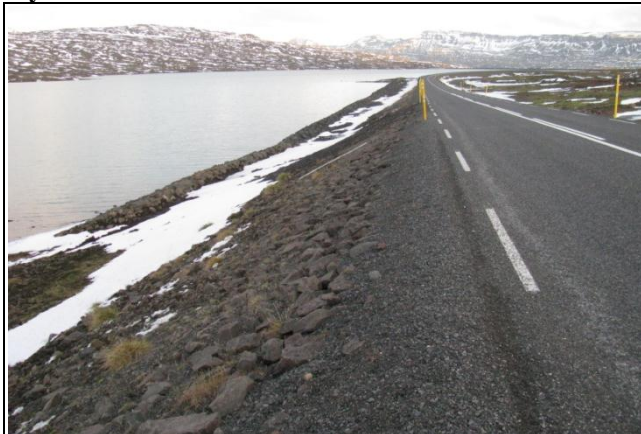
93-03\_1,139

B.st.	E.st.	Lengd	Nöfn tákmynda	Gildi	Athugasemdir
688			Óvarið ræsi =< 1,5 m	H	Bratt niður að því og grýtt við endann.
690			Óvarið ræsi =< 1,5 m	V	Endurtek skráningu. Bratt niður að ræsi.
863	897	34	Vatn > 0,25 m	H	Sennilega ekki dýpra en 25 cm en mætti lagfæra.
892			Óvarið ræsi =< 1,5 m	V	Hinn endinn?
979			Stakir steinar	V	Stór steinn í miðjum fláa.
1000			Vatn > 0,25 m	H	Vatn við veg, ekki mjög djúpt.
1094	1236	142	Of brattur flái	H	
1132	7927	6795	Grjót meðfram vegi	V	Grýttur flái.
1139	1618	479	Of brattur flái	V	Bratti 1:2-1:2,5 og varnargarður rétt utan fláafótar. Breitt milli fláafótar og varnargarðs mismikil. Til viðbótar er grjót fláa.
1176			Óvarið ræsi =< 1,5 m	H	Hinn endinn?

B.st.	E.st.	Lengd	Úrbætur	
688			Lengja ræsið um 3 m og laga fláa.	Ö
690			Lengja ræsið um 3 m og laga fláa.	Ö
863	897	34	Fylla í vatnið með malarefni.	Ö
892				
979			Fjarlægja steininn.	Ö
1000			Fylla í vatnið með malarefni.	Ö
1094	1236	142	Laga vegfláa. Flái verði 1:3. 1.000 m <sup>3</sup> .	Ö
1132	7927	6795		
1139	1618	479	Sjá minnisblað M01 dags. 29.10.2012 og sjá mynd.	
1176

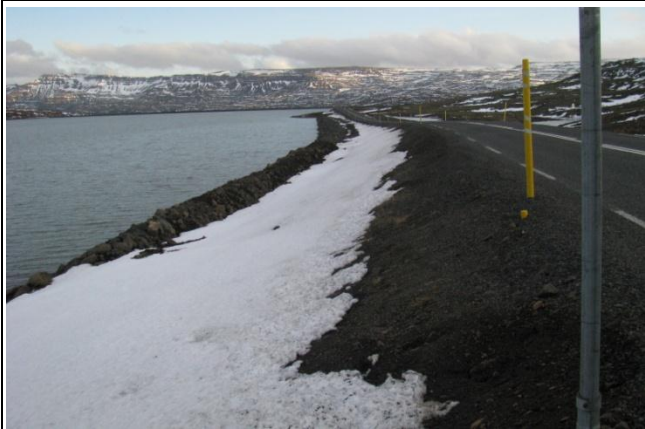
93-03\_1,747

B.st.	E.st.	Lengd	Nöfn táknmynda	Gildi	Athugasemdir
1228	1337	109	Vatn > 0,25 m		H
1622	1748	126	Vatn > 0,25 m		V Uppistöðulón innan öryggissv.. Klappir við veg.
1736	1901	165	Of brattur flái		H
1747	2363	616	Of brattur flái		V Flái 1:2 -1:2,5 og mjög stutt í varnargarð frá fláafæti. Þar sem v. er hæstur er þetta svona stutt.
1858			Ýmislegt		H Flái 1:2, 1:2,5 og svo 7-8 m breitt og svo vatn, og hæð þess háð stöðu í lóni. Þessar aðst. uppfylla ekki kröfur Vegh.reglna. Tvær myndir 1675/76.
1861	2104	243	Ýmislegt		H Umfjöllun um svæði þar sem kröfur Vegh.reglna voru ekki uppfylltar á við um þetta svæði.
2223			Óvarið ræsi =< 1,5 m		H Farvegur mjög grýttur. Hinn endinn?.
2331	2421	90	Ýmislegt		H Frá fláafæti tekur drullusvað við. Þarf að bæta í með burðarbetra efni.
2363	2753	390	Of brattur flái		V Flái 1:2,5, síðan kemur flati 3-7 m að breidd út að n.k. grýttum varnargarði.j
2425	2639	214	Ýmislegt		H Hér sama ástand og áðan, Kröfur um öryggissvæði ekki uppfylltar, vatnsyfirboð utan öryggissvæðis háð vatnsstöðu í lóni.

B.st.	E.st.	Lengd	Úrbætur	
1228	1337	109	Lengja ræsið um 3 m og laga fláa. Fylla í vatnið með malarefni.	Ö
1622	1748	126	Sjá minnisblað M01 dags. 29.10.2012.	
1736	1901	165	Laga vegfláa. Flái verði 1:3. 900 m <sup>3</sup> .	Ö
1747	2363	616	Sjá minnisblað M01 dags. 29.10.2012 og sjá mynd.	
1858			Sjá minnisblað M01 dags. 29.10.2012 og sjá mynd.	
1861	2104	243	Sjá minnisblað M01 dags. 29.10.2012.	
2223			Laga rásina.	Ö
2331	2421	90	Bæta í drullusvaðið með burðarbetra efni.	Ö
2363	2753	390	Sjá minnisblað M01 dags. 29.10.2012.	
2425	2639	214	Sjá minnisblað M01 dags. 29.10.2012.
