Ástand spennikapla í steyptum brúm

Nóvember 2015

Rannsóknarverkefni styrkt af Vegagerðinni

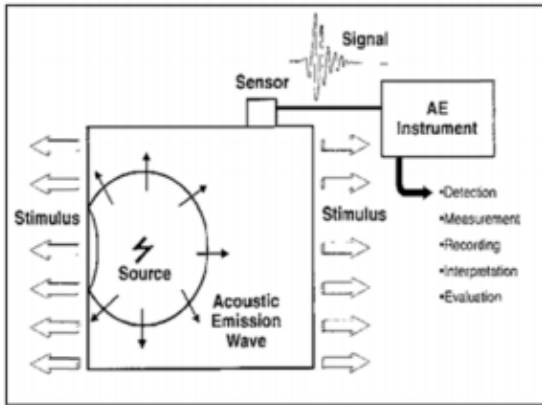
Mynd 3 - Skematísk mynd af aðferðinni og ákvörðun á upptökum með mörgum nemum (Azizinamini og Gull, 2012).

Acoustic-emission aðferðin nýtir sér elastískar bylgjur sem myndast þegar skyndileg endurdreifing á spennum verður í efni. Endurdreifingin á spennunum getur verið af völdum veikingar á spenniköplum vegna tæringar. Bylgjurnar berast upp á yfirborð mannvirkisins þar sem þær valda hreyfingum sem numdar eru af skynjurum. Með réttum búnaði og uppsetningu er hægt að nema hreyfingar af stærðargráðunni 10^{-12} m. Gæta þarf þess við úrvinnslu gagna að sía óviðkomandi truflanir frá umhverfinu sem geta verið umtalsverðar. Acoustic-emission aðferðin sker sig úr öðrum NDT-aðferðum á tvo vegu. Annars vegar er orku ekki veitt um mannvirkið á einhvern hátt líkt og í öðrum aðferðum heldur einfaldlega „hlustað“ eftir orku sem losnar við breytingar í mannvirkinu. Hins vegar nemur aðferðin breytingar á mannvirkinu öfugt við að meta ástand þess á ákveðnum tímapunkti. Þetta hefur í för með sér að með aðferðinni er hægt að greina á milli skemmda sem eru að ágerast og skemmda sem eru stöðugar (NDT Resource Center, e.d.).

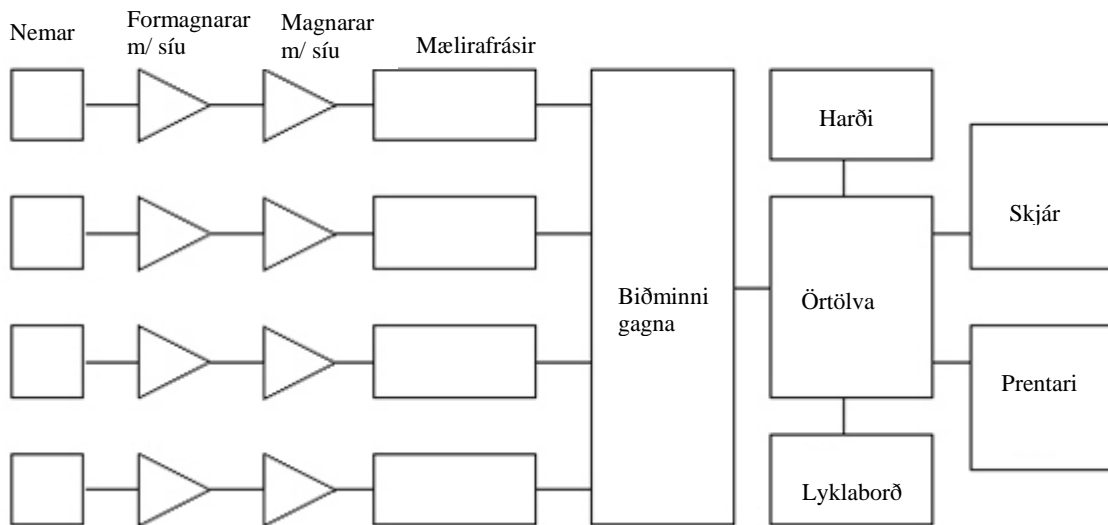
Mynd 4 - Uppsetning á búnaði fyrir acoustic emission aðferðina.

Þar sem þessi aðferð nemur aðeins skemmdir sem verða á mannvirkinu eftir uppsetningu tækjabúnaðar en ekki þær sem fyrir voru þarf að gæta þess að vanda valið á staðsetningu nema. Hefðbundin uppsetning á búnaði inniheldur nema, formagnara, síu og magnara ásamt mælíbúnaði, geymsludiskum og skjám. Boðbreytar (e. transducers) í nemunum umbreyta færslu í spennumerki sem er sent í gegnum formagnara, síu og magnara áður en það er mælt og skráð. Algengt er að kerfið sé næmt á tíðnibilinu frá 30 kHz til 1 MHz. (NDT Resource Center, e.d.).

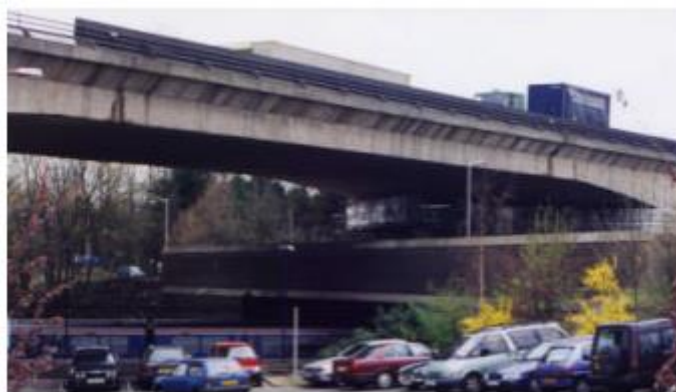
Mynd 5 - Lestarbrúin í Huntingdon þar sem búnaðurinn var prófaður.

Árið 1998 var settur upp acoustic-emission búnaður á lestarbrú í Huntingdon í Bretlandi. Brúin var kjörin fyrir slíkan búnað þar sem þar er mikil umferð og margir þættir í umhverfinu sem henta vel til prófunar á búnaðinum. Prófunin á brúnni gaf góða raun og var það niðurstaða rannsakenda að búnaðurinn gæti á áreiðanlegan hátt skráð, greint, flokkað og staðsett skemmdir í ógrautuðum og illa grautuðum köplum í eftirspenntum brúm. Einnig var búnaðurinn sagður geta fylgst með og numið skemmdir í fullgrautuðum köplum (Cullington o.fl., 1999).

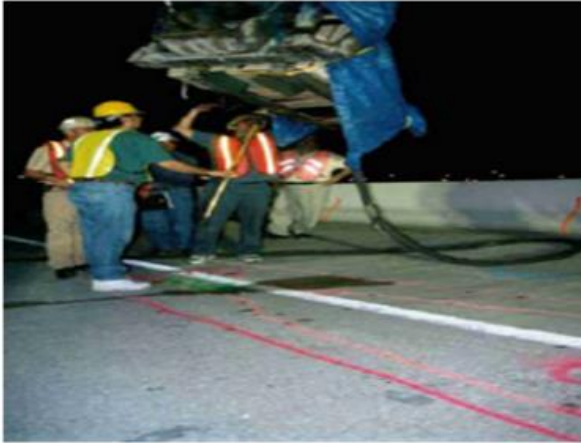
Mynd 9 - Mynd frá prófunum í Fort Lauderdale ásamt sýnishorni af röntgenmynd.

Aðferðinni hefur bæði verið beitt á Zárate brúna í Argentínu og á brúnni í Fort Lauderdale sem áður hefur verið getið um í þessari skýrslu. Á báðum stöðum var hægt með aðferðinni að bera kennsl á holrúm í kapalrörunum og skemmdir á spenniköplum (Azizinamini og Gull, 2012). Það er því ljóst að aðferðin býr yfir miklum möguleikum en hennar helsti akkilesarhæll er kostnaður og lýðheilsuáhætta vegna mikillar geislunar á stóru svæði.
