# Framkvæmda- fréttir 15. tbl. / 15

## Skaftárhlaup og brúin yfir Eldvatn við Ása

## Framkvæmdafréttir Vegagerðarinnar 15. tbl. 23. árg. nr. 655 21. okt. 2015

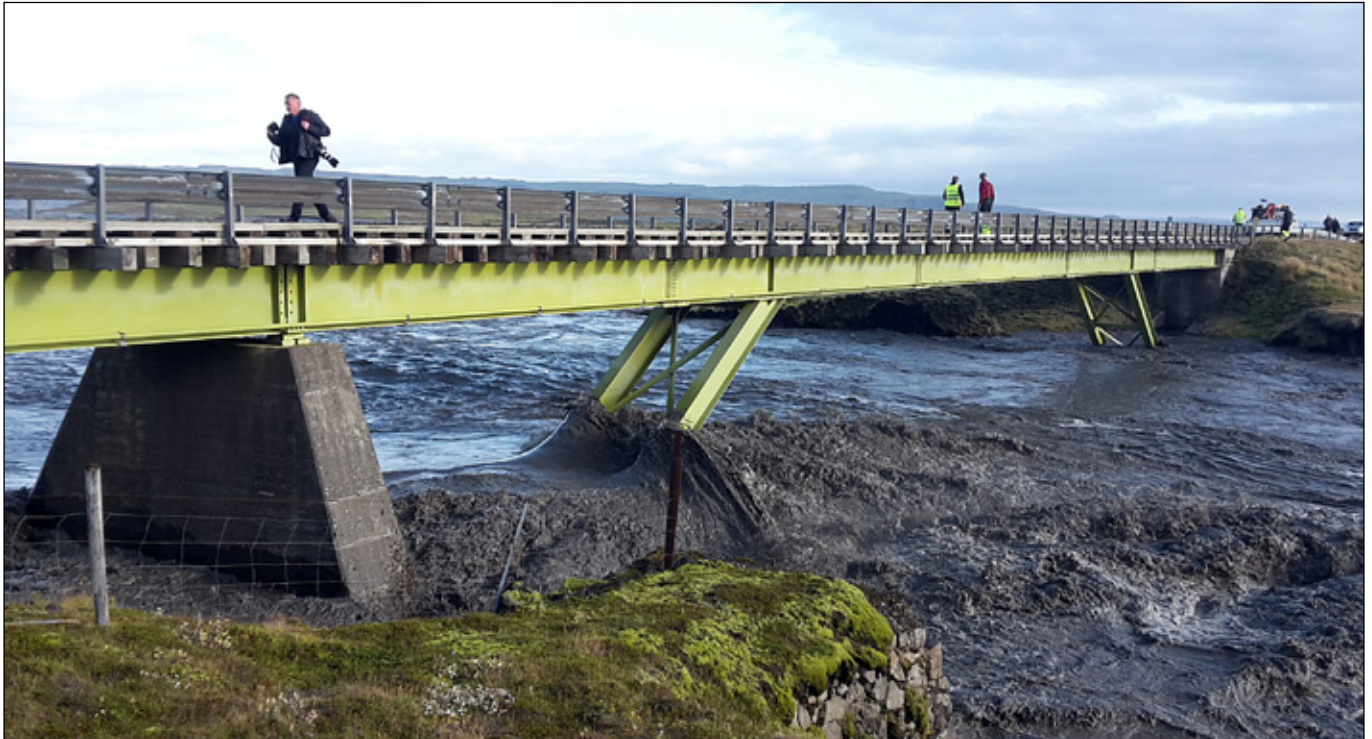
Skaftárhlaup, Eldvatn hjá Ásum föstudaginn 2. október 2015 kl. 10:11. Hlaupið náði hámarki á þessum stað nokkru síðar.

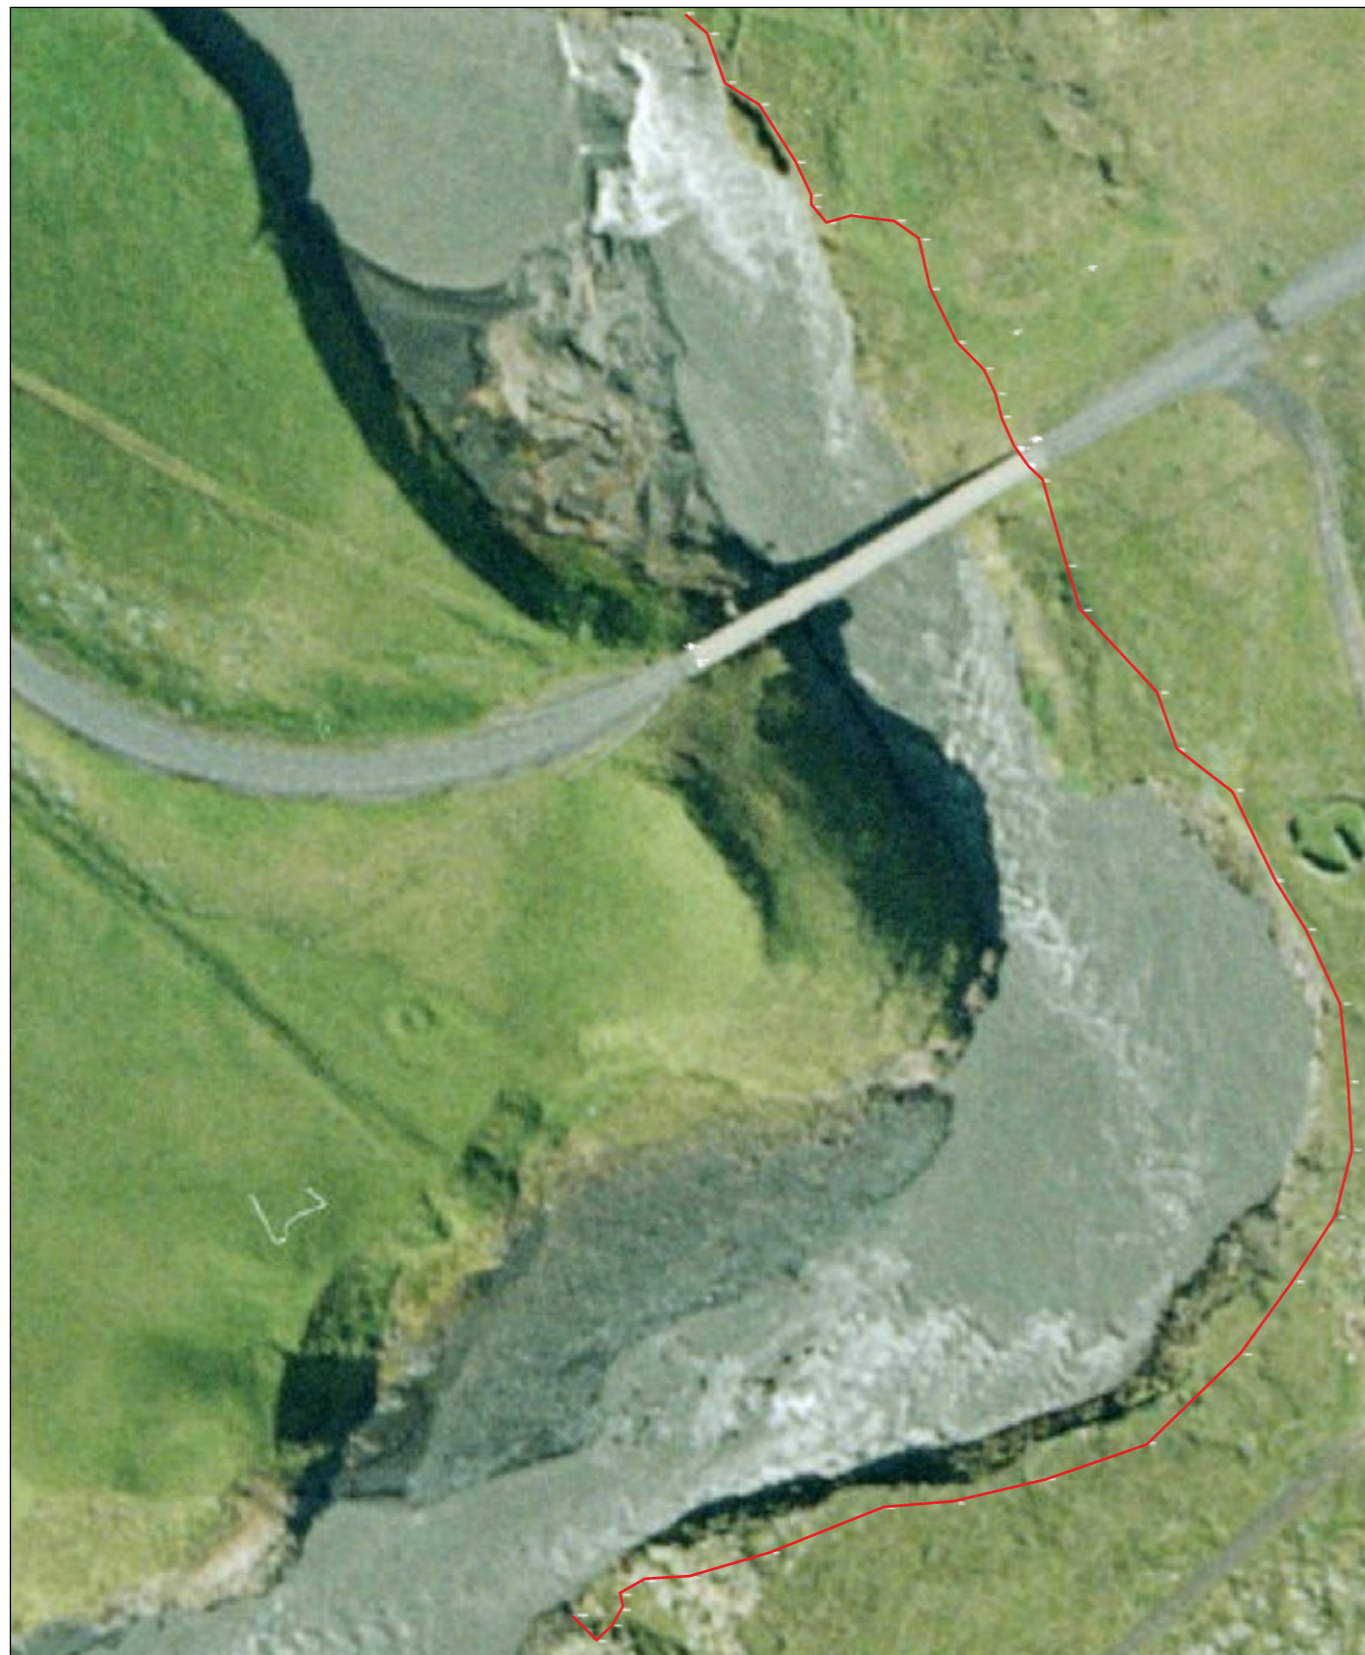
Eldvatn hjá Ásum. Rauða línan sýnir mældan austurbakkann eftir hlaupið og gefur þetta góða mynd af rofinu.

- Til að kanna ástand á eystri undirstöðu brúarinnar voru boraðar tvær könnunarholur við árbakkann. Borað var í gegnum hraunlagið 6-7 m þykkt og voru laus jarðlög þar undir gegnsósa af vatni og með „jöklalykt“. Var þykkt lausu jarðlaganna í ágætu samræmi við fyrri boranir. Hönnuðir brúarinnar hafa verið forsjálar og gert ráð fyrir að rof í austurbakkanum héldi áfram. Útkrögun úr austurstöplinum sem heldur uppi skástífu stendur því enn. Það er þó ljóst

að miklar spennur eru í stálvirkinu í þessu ástandi og aðrar en upphafleg hönnun gerði ráð fyrir. Það þarf því að vanda vel til verka við hönnun á styrkingu brúarinnar og getur það tekið nokkurn tíma að ljúka verkefninu. Vegfarendur geta á meðan farið um Hrífunesveg (209) sem er talsverð lenging fyrir marga en þarna verður öryggið að vera í fyrirrúmi. Sjá grein um jarðfræði brúarstæðisins á næstu blaðsíðu.

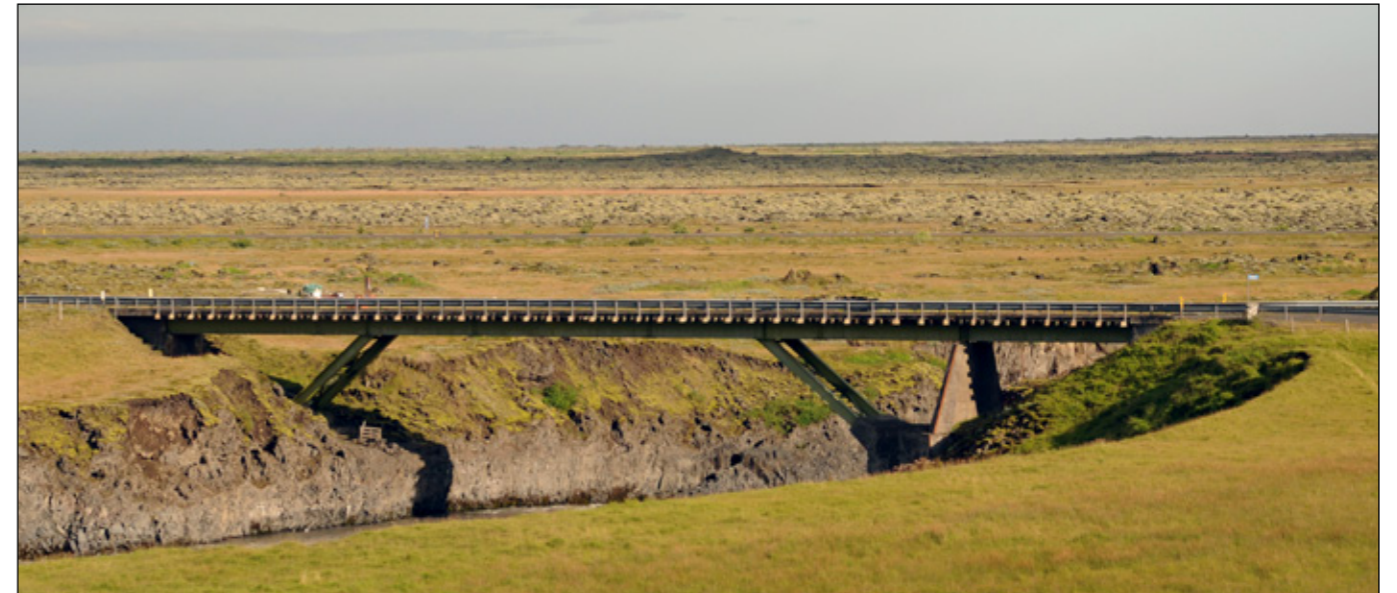
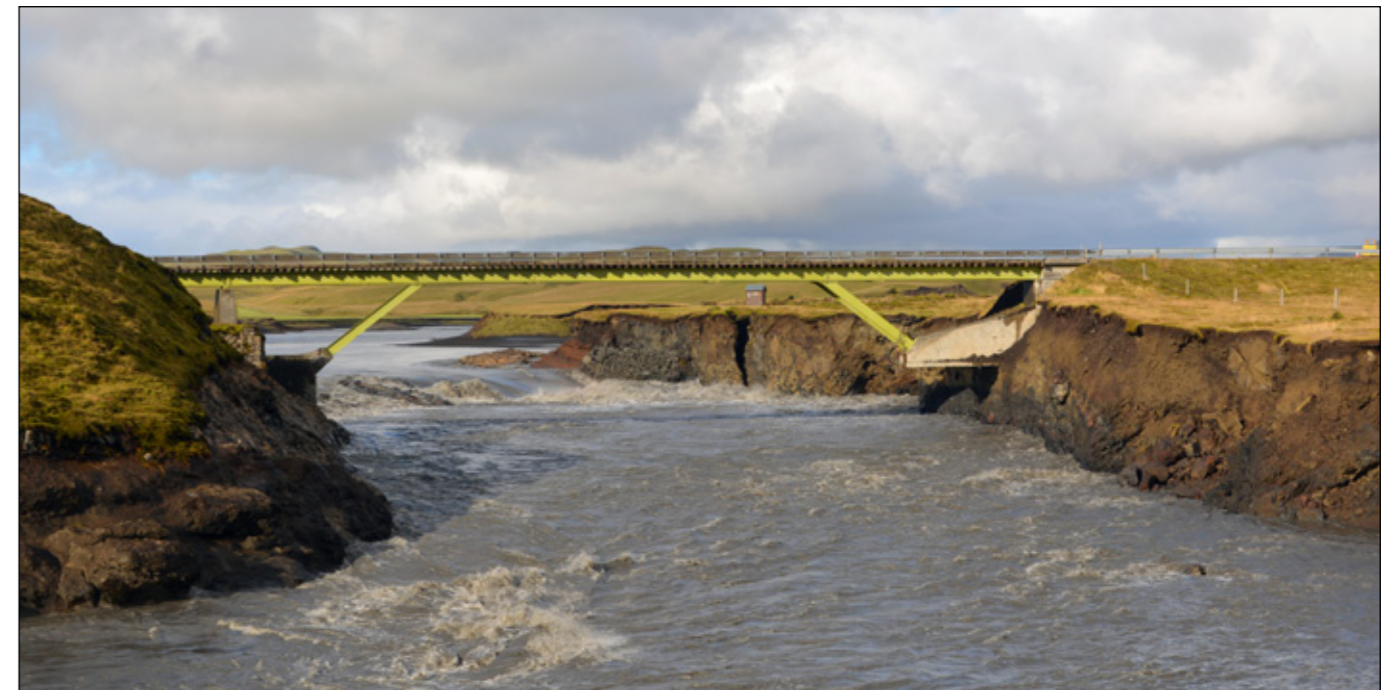
Þessar myndir af brúnni yfir Eldvatn hjá Ásum eru teknar úr sitthvorri áttinni en sýna vel rofið í austurbakkann sem er til vinstri á efri myndinni (27. ágúst 2013) en til hægri á neðri myndinni (8. október 2015). Austur stöpullinn hefur verið hannaður til að standa þótt það græfi undan útkröguninni en burðaröl brúarinnar er auðvitað mikið skert.

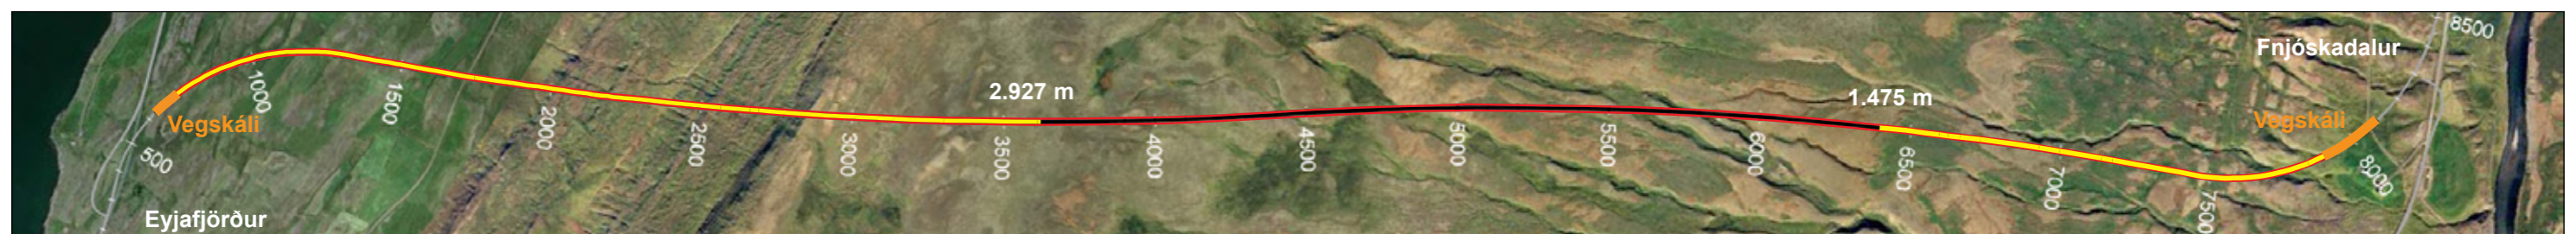
Vaðlaheiðargöng, staða framkvæmda 12. október 2015. Búið er að sprengja samtals 4.402 m sem er 61% af heildarlengd.

Heildarlengd ganga í bergi 7.206 m, vegskálar ekki meðtaldir. Sjá: [www.vadlaheidi.is](http://www.vadlaheidi.is)

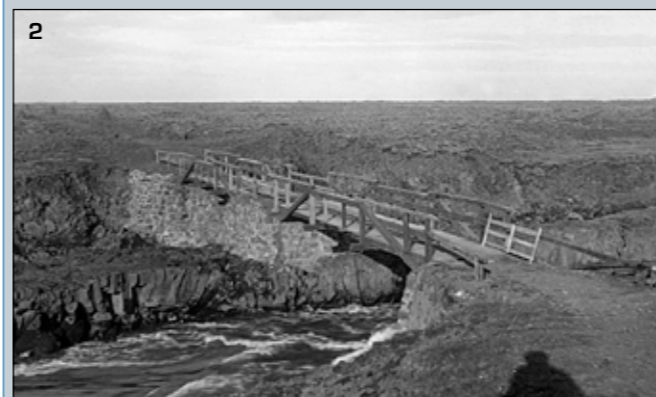
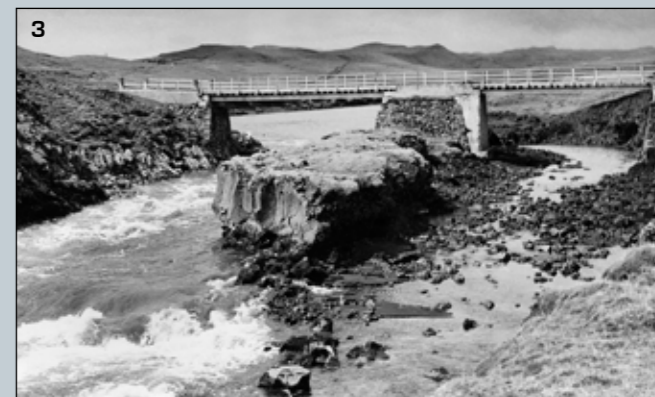
Næsta brú var líklega byggð árið 1938 (mynd 3) stálbitabrá með trédekki. Svo virðist sem stöplar gömlu brúarinnar hafi verið nýttir en steypt viðbót við þá. Sú brú stóð til 1965 en þá var byggð ný brú (mynd 4). Þann 26. nóvember 1966 varð mikið flóð í ánni og fór svo að hólmurinn í miðri ánni hvarf með öllu og með honum miðstöpull brúarinnar. Brúin hékk þó uppi, sjá mynd 5 sem er tekin af

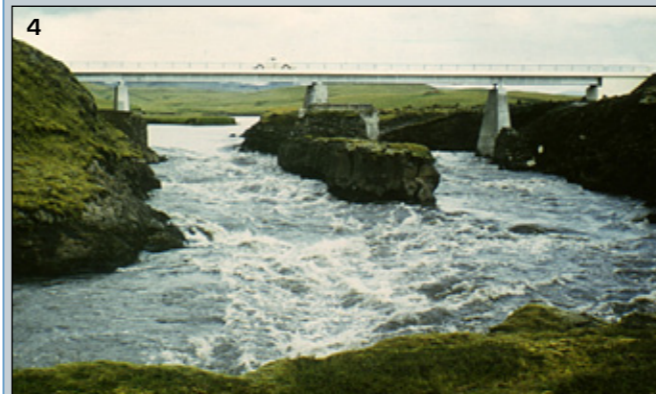
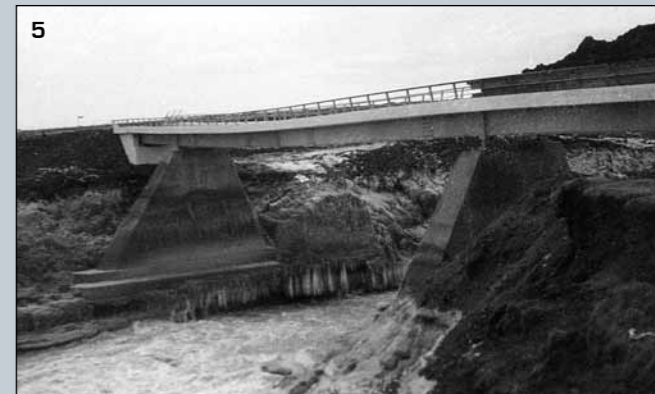
vesturbakkanum í austur. Á myndinni má sjá að fargi hefur verið komið fyrir á brúnni landmegin við vesturstöpulinn til að vega á móti miðhafinu svo brúin héldist uppi. Svona hékk brúin uppi í þrjú mánuði en 14. febrúar 1967 gerði enn flóð sem gróf endanlega undan austurstöplinum og féll þá brúin (mynd 6). Nú voru önnur möguleg brúarstæði skoðuð en niðurstaðan varð sú að ný brú á öðrum stað væri mjög dýr framkvæmd. Arðsemisútreikningar sýndu að endurgerð brú á þessum stað þyrfti aðeins að standa í 10 ár til að borga sig. Það var metið sem ásættanleg áhætta og brúin var endurbyggð 1967 (mynd 7). Nú 48 árum síðar hefur hún að fullu borgað sig.

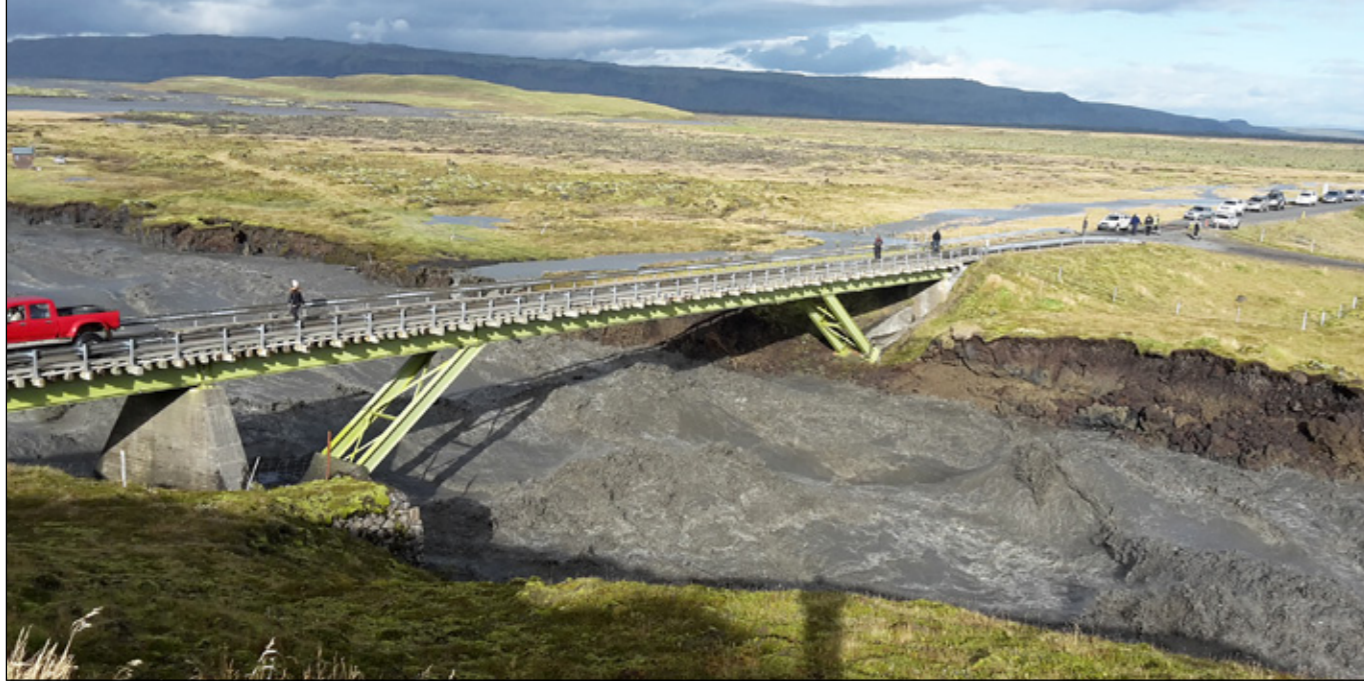
Eldvatn 2. október 2015 kl. 15:47. Þarna er farið að sjatna talsvert í ánni miðað við myndina á forsíðu sem er tekin tæpum 6 klst. fyrr. Þótt talsvert hafi grafið úr austurbakkanum þegar þessi mynd var tekin þá átti mikið eftir að fara til viðbótar.

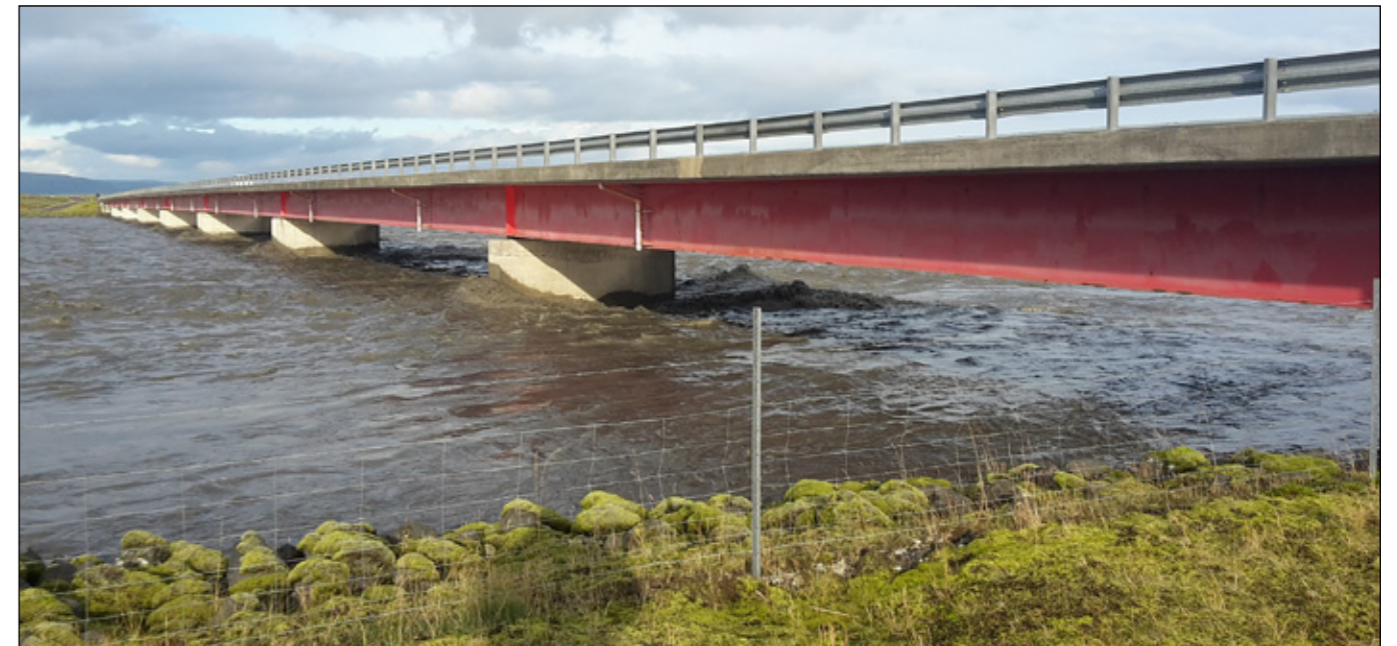
Brú yfir Kúdafljóti á Hringvegi (1) 2. október 2015 kl. 17:10. Það var víðar en í Eldvatni sem álag var á brýr í þessu Skaftárhlaupi.

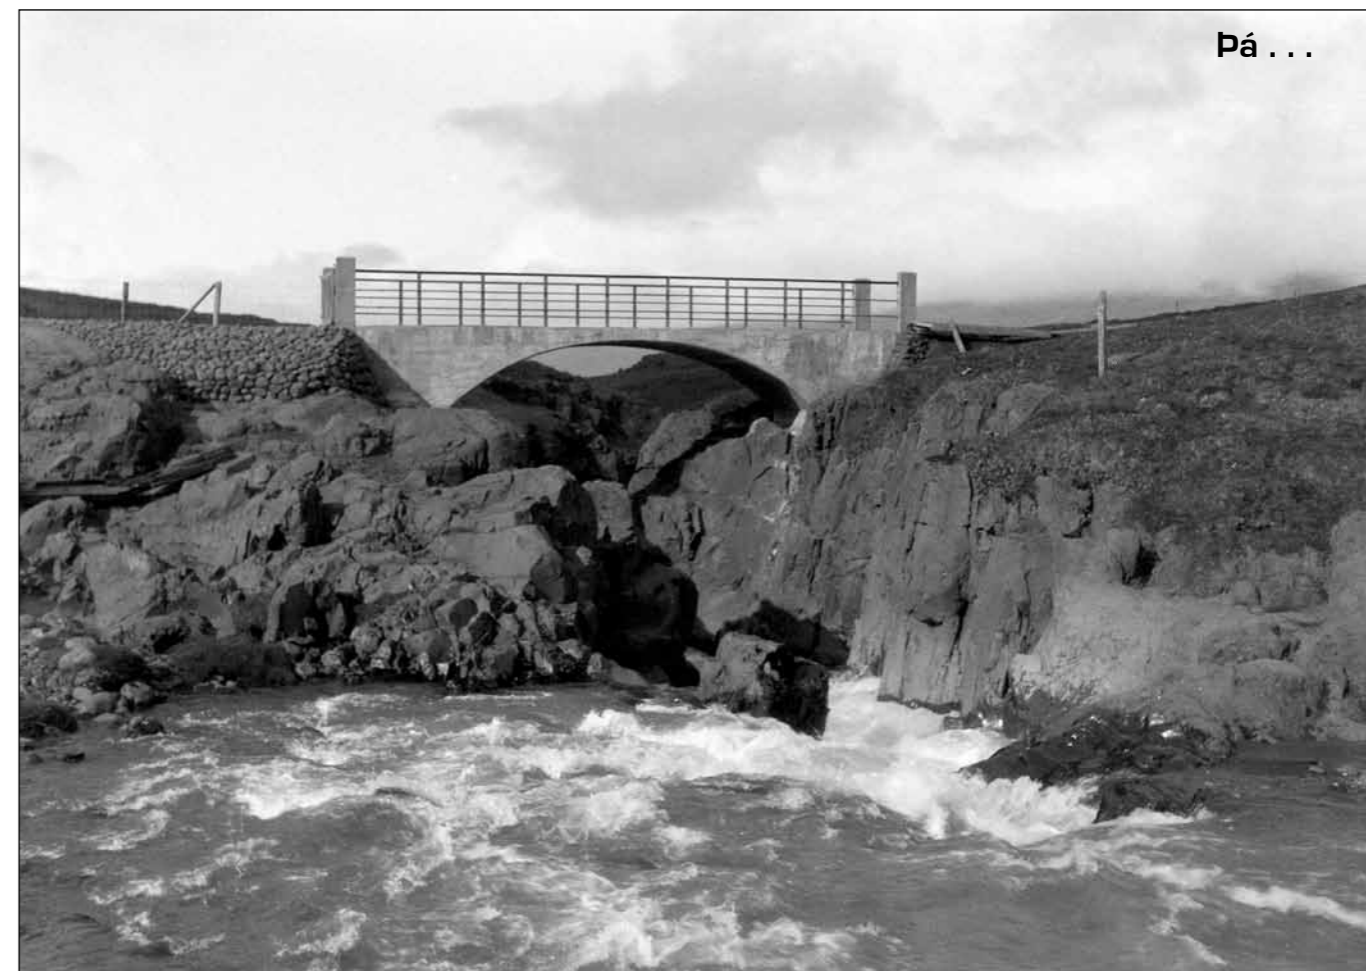
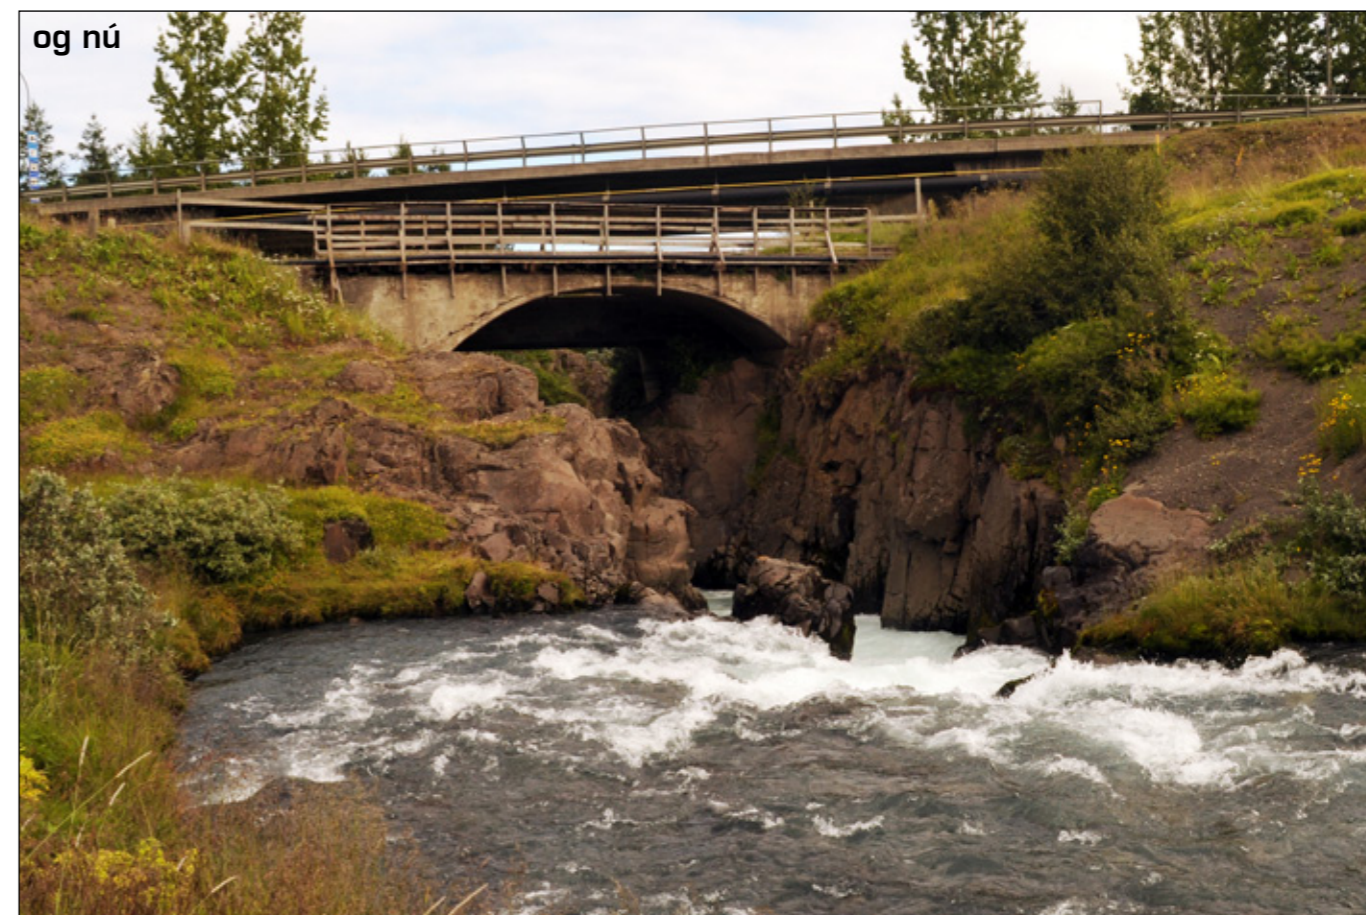
Glerá á Akureyri og Elliðaár í Reykjavík eru þær ár á landinu sem hafa flestar brýr. Það fer víst eftir því hvernig er talið hvor hefur vinningin. Eldri myndin er úr safni Árna Pálssonar verkfræðings og er hún merkt „Glerá hjá Rangárvöllum 1928“. Vegurinn sem nú liggur þarna yfir á yngri brú (1982) er Hlíðarbraut. Þarna má nú með góðum vilja telja þrjár brýr á sama stað. Myndin er tekin í ágúst 2015.

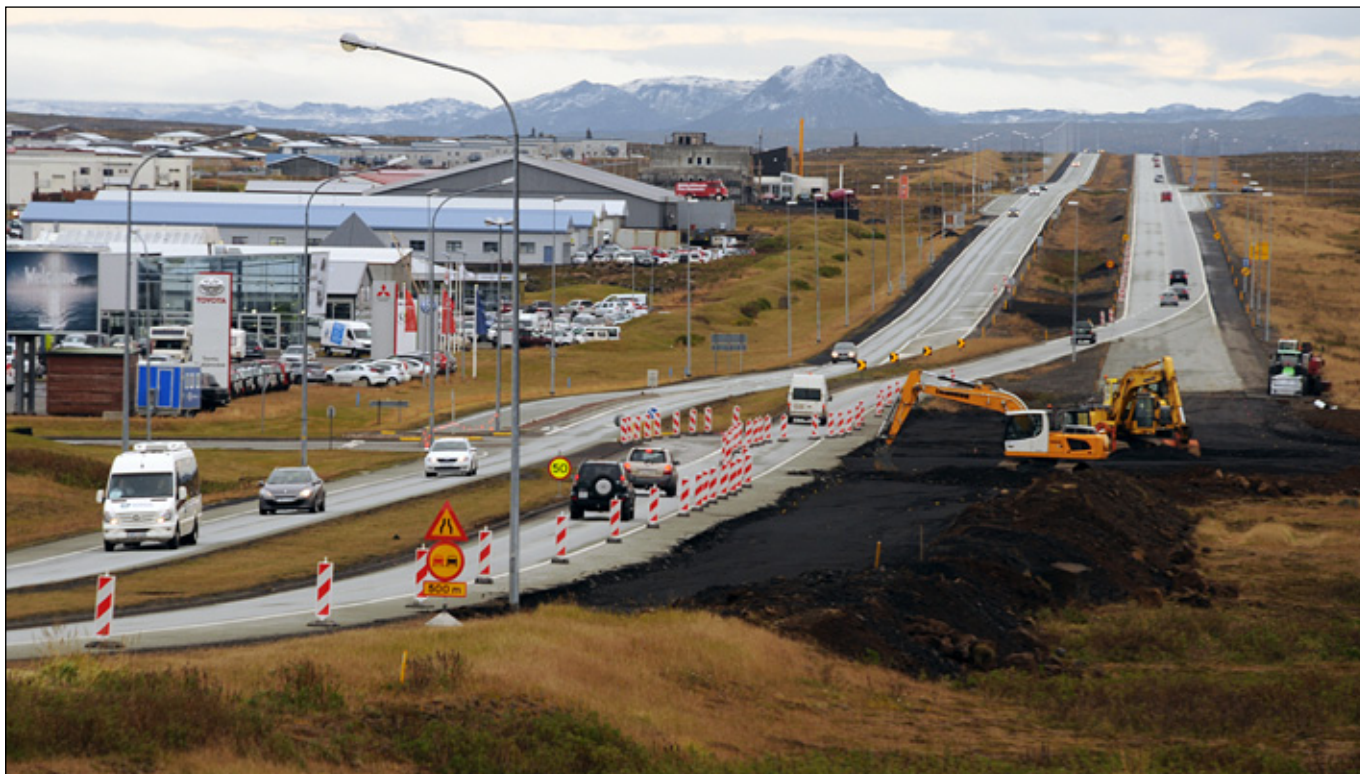
Frankvæmdir við Reykjanesbraut, hringtorg við Fitjar í október 2015.
