Frá Rannsóknasjóði Vegagerðarinnar

Framkvæmdafréttir Vegagerðarinnar 3. tbl. 24. árg. nr. 660 15. mars 2016

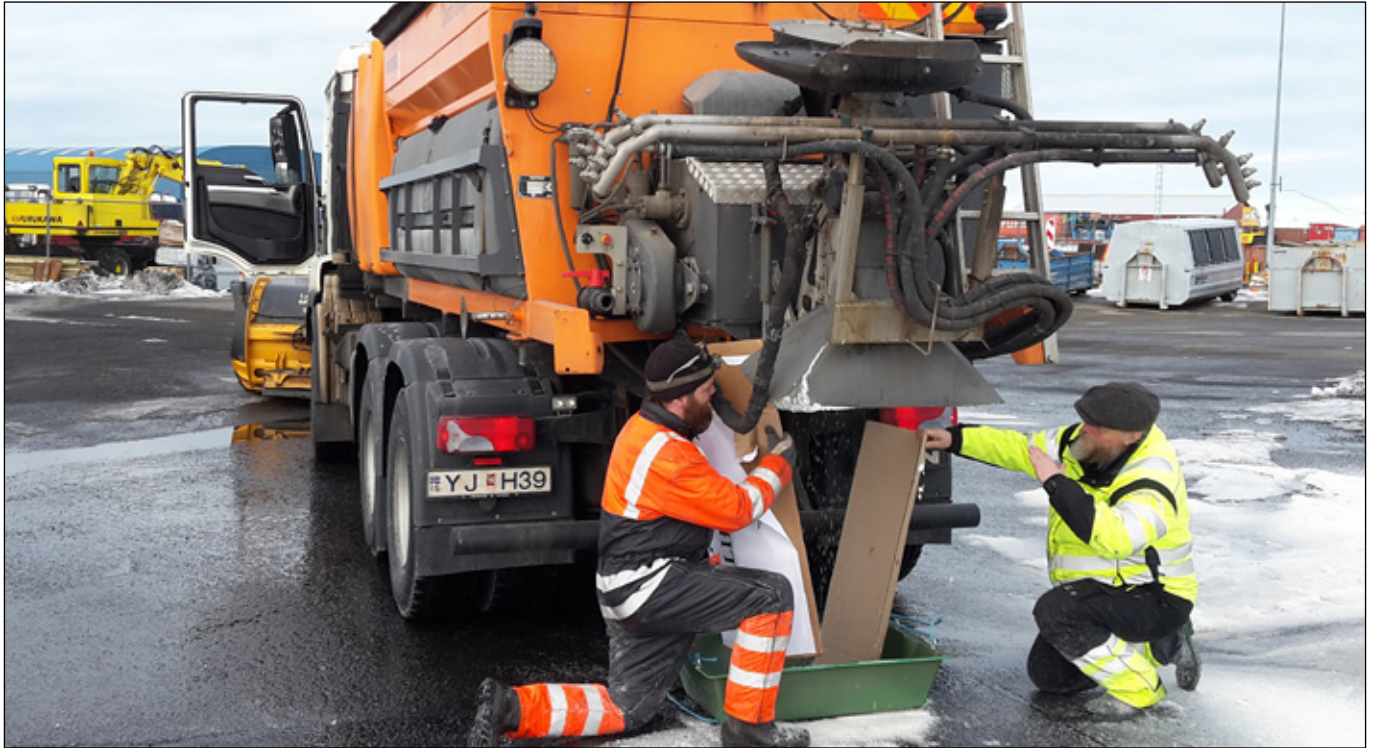
Reynir Örn Viggósson frá Tæknivélum og Brynjar Sigurjónsson verkstjóri athuga kvörðun saltdreifara á athafnasvæði Vegagerðarinnar í Hafnarfirði. Rétt kvörðun er mikilvæg til þess að tryggja að dreifarinn skili tilætluðu saltmagni á flatareiningu vegar, í samræmi við leiðbeiningar vaktstöðvar um saltþörf á hverjum tíma, með hliðsjón af aðstæðum og veðurspá. Ljósmynd: Jóhann Skúlason.

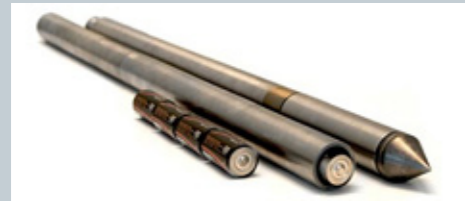
Memocone II frá Envi sem var notaður við CPT prófanir Vegagerðarinnar (Envi, 2013).

CPT próf (Cone Penetration Test) er ein þeirra aðferða sem hægt er að nota til að meta efniseiginleika við raunadstæður. Í rannsóknaverkefninu voru niðurstöður mælinga efniseiginleika á rannsóknastofu bornar saman við niðurstöður CPT mælinga á þremur stöðum, þar sem jarðefni voru mismunandi. Meðal annars var metið hvort reynslujöfnur, sem sýna samband CPT mælinga og viðkomandi efniseiginleika hentuðu fyrir íslensk jarðefni.

þríasaprófi). Fjallað er um CPT prófið og niðurstöður þess, meðal annars hvernig hægt er að nota niðurstöður til að flokka jarðefnin á prófunarstað í leir, sand o.s.frv. Þá er sagt frá spájöfnum um áður nefnda efniseiginleika út frá niðurstöðum CPT mælinga.

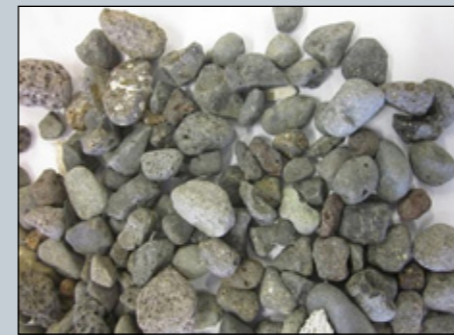
Björgunarperla, 8/16 mm korn.

Í þriðja áfanga verkefnisins, sem fjallað er um í þessari skýrslu, var gerð rannsókn á hvort tengsl væru milli styrks fylliefna og fjaðurstuðuls steypu. Fylliefni með mismunandi styrk, vatnsdrægni og aðra eiginleika úr fjórum námum voru notuð í rannsóknina. Styrkur fylliefnanna var metinn með svo kölluð Los Angeles prófi. Allar steypublöndur voru með sömu blöndunarhlutföll. Niðurstöðurnar voru að góð fylgni fékkst milli fylliefnastyrks og fjaðurstuðuls fyrir þrjár af fjórum blöndum, en ein blandan sýndi nokkuð frávik. Nokkrar skýringar eru nefndar á þessu fráviki, m.a. að efnið í þeirri blöndu er mun vatnsdrægara en í hinum blöndunum, en fram kemur að fyrir allar blöndurnar er góð fylgni milli vatnsdrægni fylliefna og fjaðurstuðuls steypunnar, þ.e. því meiri vatnsdrægni því lægri fjaðurstuðull.

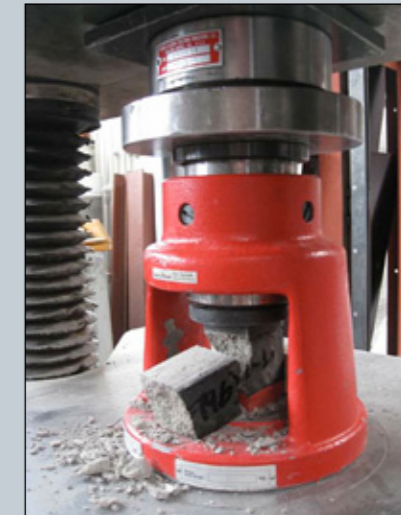
Tinius Olsen brotþolspressan sem notuð var í verkefninu.

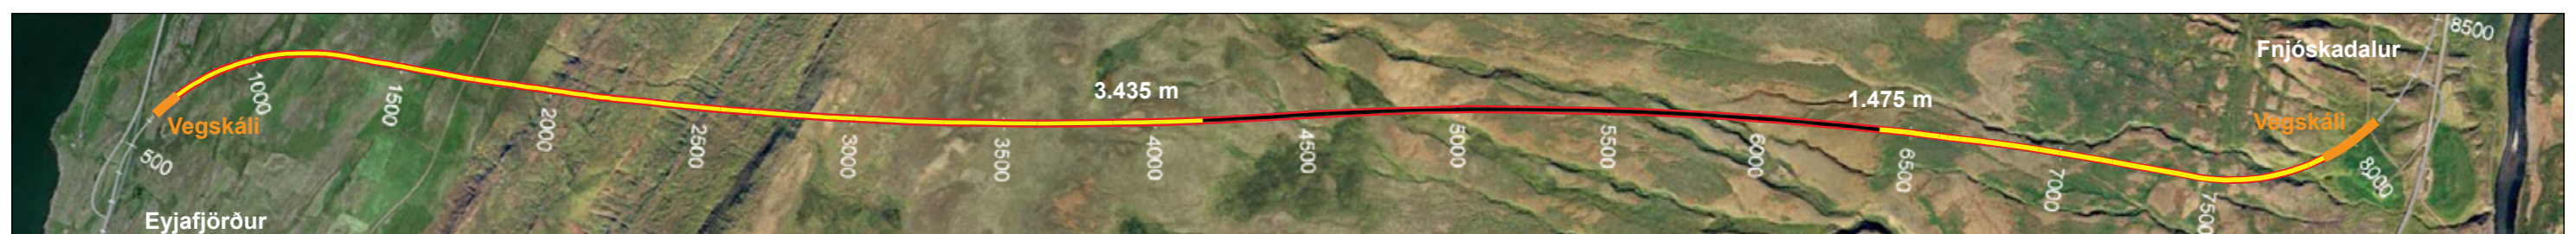
Vaðlaheiðargöng, staða framkvæmda 7. mars 2016. Búið er að sprengja samtals 4.909 m sem er 68,1 % af heildarlengd.

Heildarlengd ganga í bergi 7.206 m, vegskálar ekki meðtaldar. Sjá: www.vadlaheidi.is

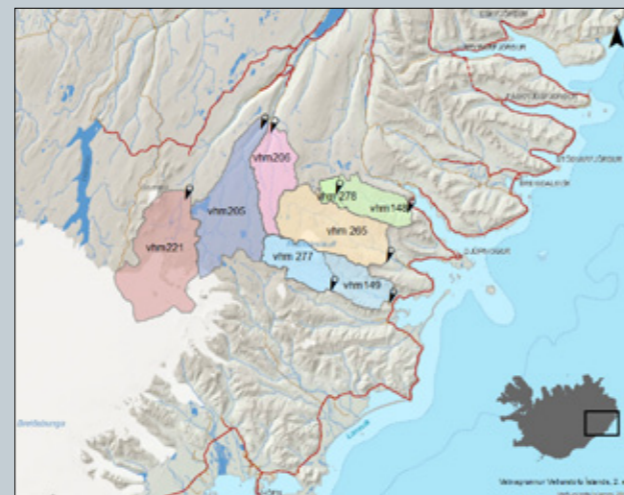
Fyrri skýrslan (dagsett í september 2015) fjallar um vinnu ársins 2014, en þá voru gerðar athuganir á Austurlandi. Skoðuð eru vatnasvæði 8 áa, sjá mynd.

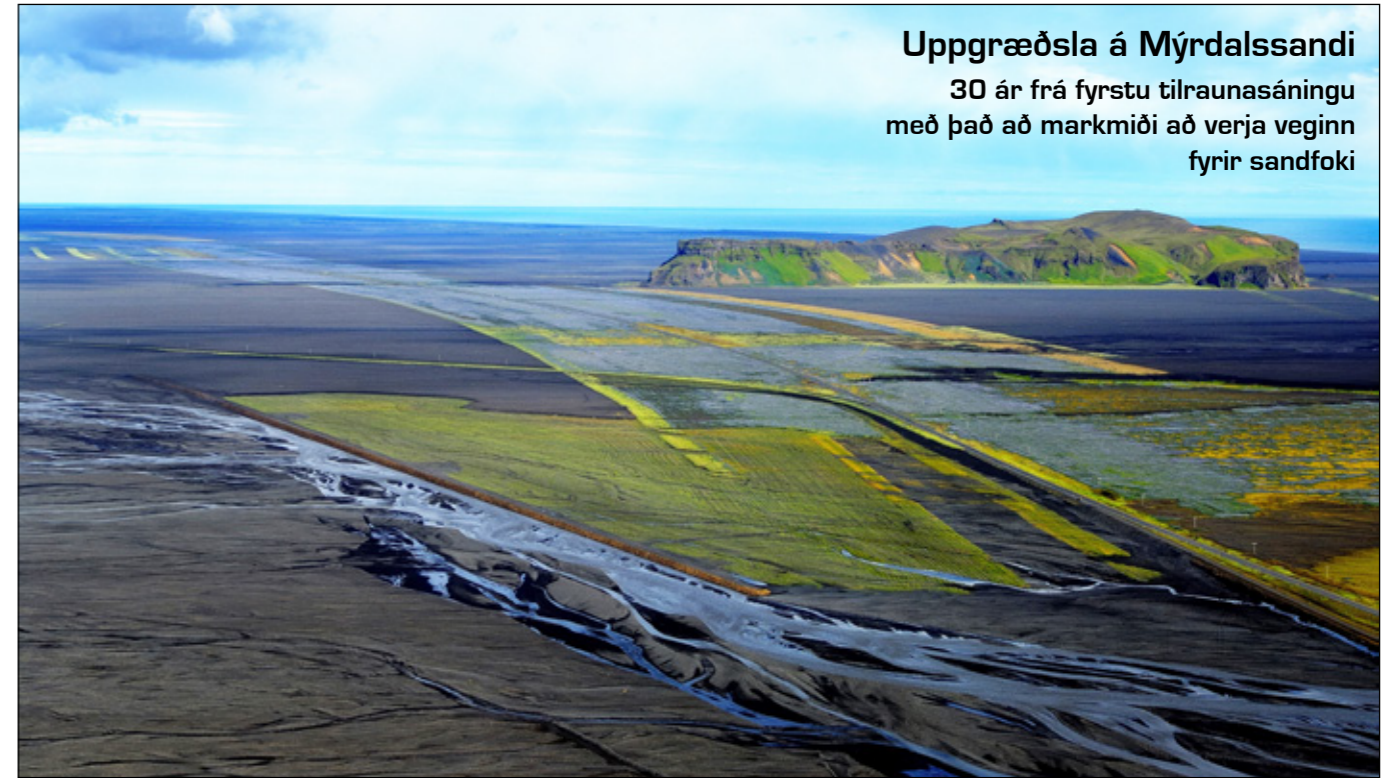
Mýrdalssandur í austur. Fremst sést Múlakvísl en Hjörleifshöfði í baksýn. Glögglega má sjá að uppgræðslan hefur fylgt veginum til að verja hann fyrir sandfoki. Myndina tók Þórir Kjartansson 29.06.2008.

því verkefnið er risavaxið. Það stendur ekki til að græða upp allan sandinn, bara nóg til að verja umferðina. Það berst stöðugt sandur að norðan í átt að Hringveginum. Allur sandurinn er 38.000 ha en búið er að græða upp um 2.000 hektara. Kostnaði hefur ávallt verið deilt til helminga á Vegagerðina og Landgræðsluna. ■
(Upplýsingar frá Sveini Runólfssyni)

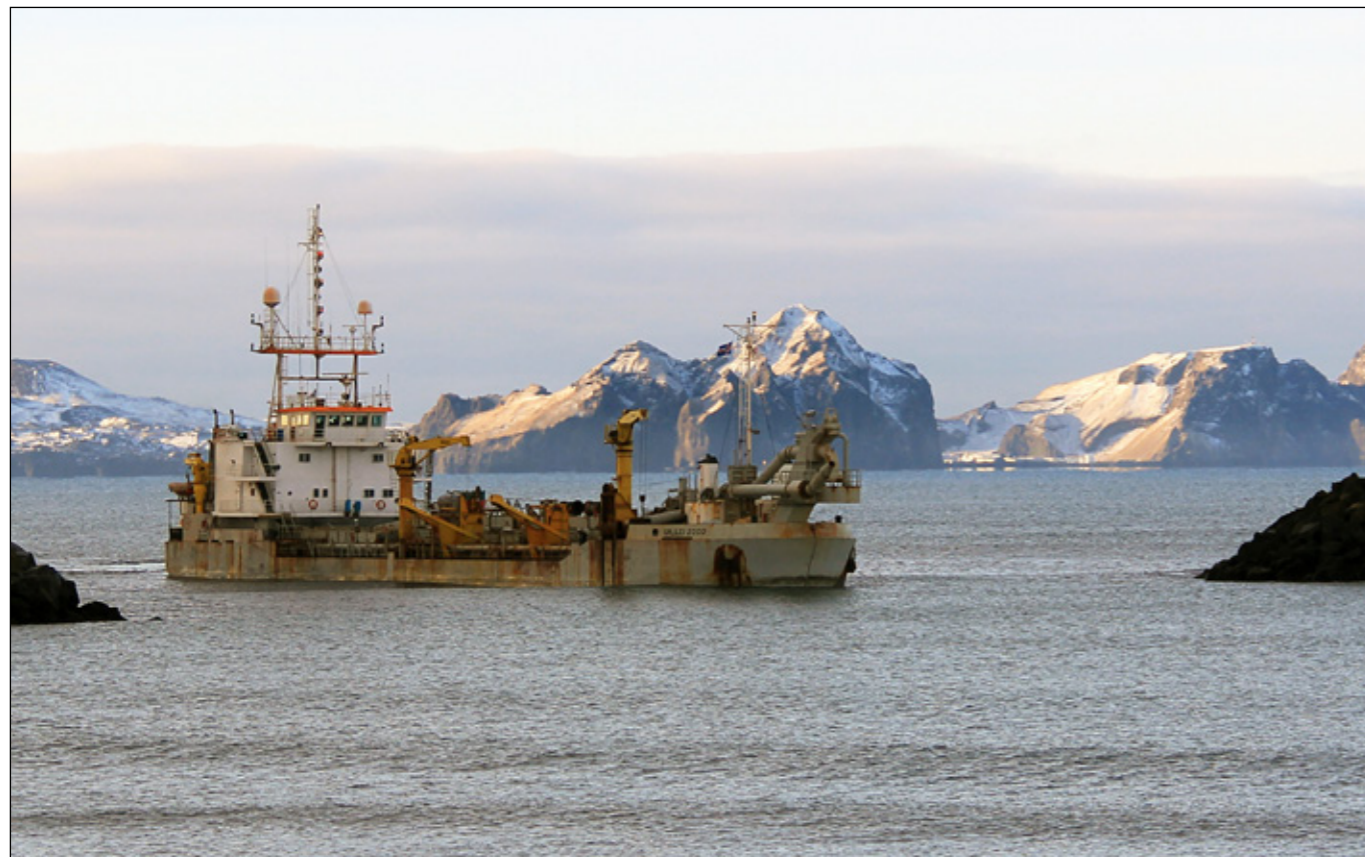
Dýpkunarskipið Galilei 2000, sem er í eigu belgíska fyrirtækisins Jan De Nul, er við dýpkun í Landeyjahöfn og er gert ráð fyrir því að það verði hér fram í vor þar sem það mun dýpka um 350.000 m³. Skipið er byggt 1979 og er með 2.320 m³ lest, ristir 3,3 m og er 84 m langt. Það tæmir sig með því að opna sig (e. split barge), en þau dæluskip sem hafa unnið í höfninni eru ekki með þennan búnað, og því eru afköst skipsins mun betri en þegar dæla þarf efni úr skipinu eins og tíðkast á hinum skipunum. Áður en skipið kom til Íslands var það við störf við strendur Brasilíu. Mynd: Ingvar Hreinsson. Vestmannaeyjar í baksýn.

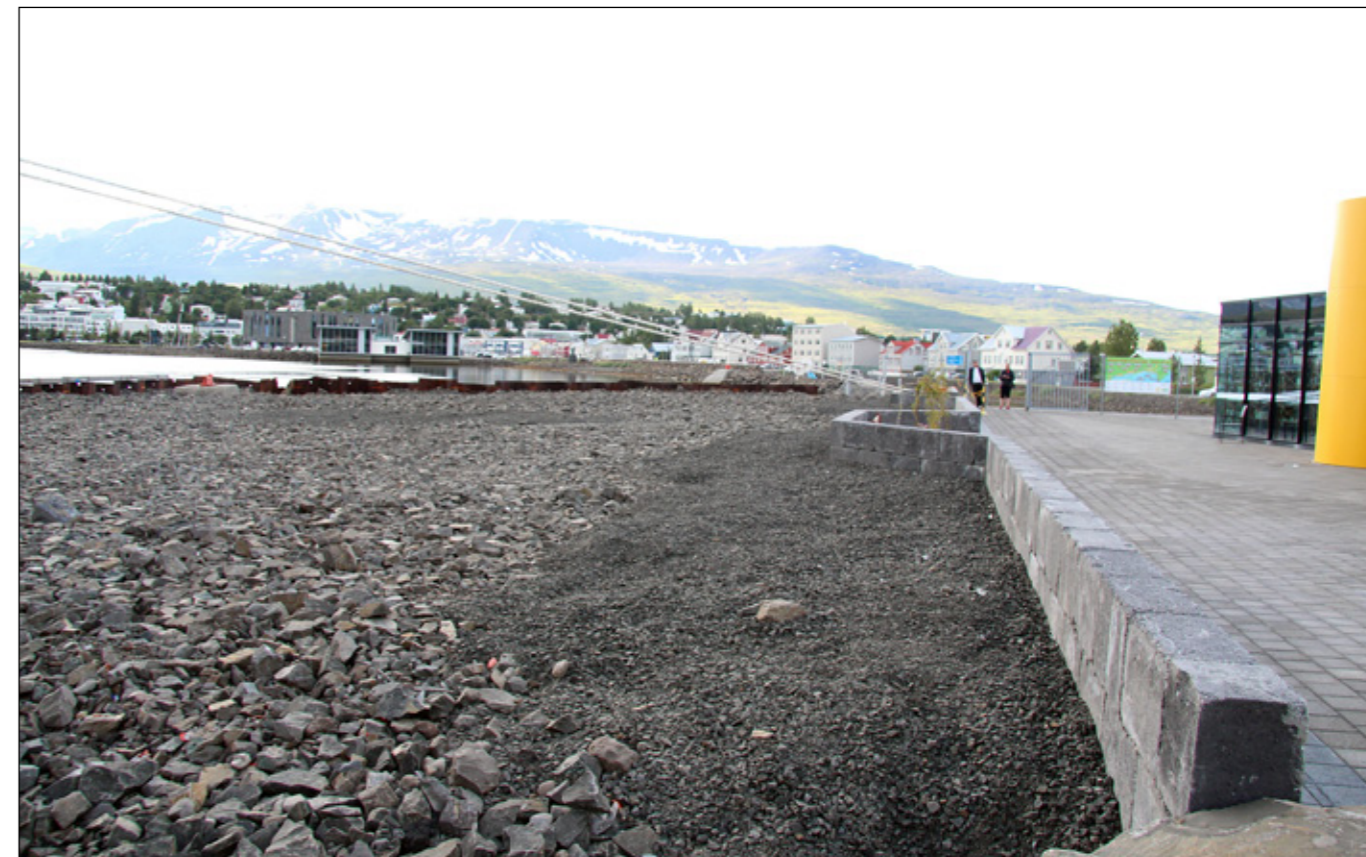
Mynd að ofan. Stækkun Oddeyrarbryggju frá 2014. Steypa og malbikun þekju hefur nú verið boðin út ásamt steypu kantbita, sjá niðurstöður.

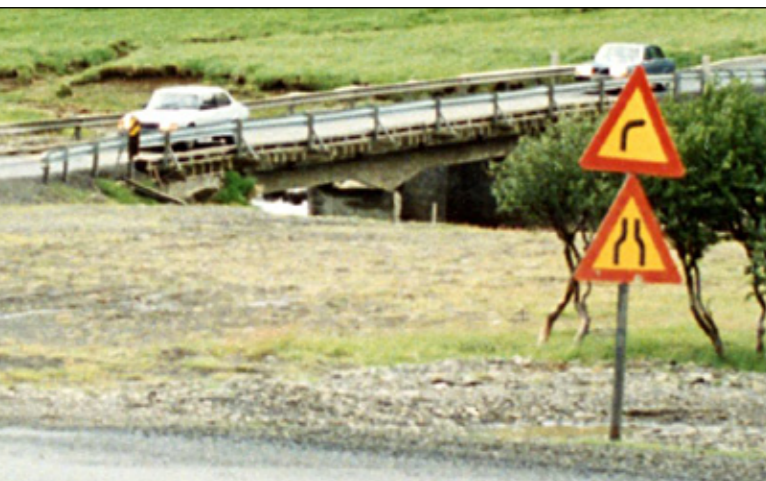
Merking við einbreiða brú yfir Botnsá í Hvalfirði 27.07.1994.

Áður höfðu einbreiðar brýr verið merktar með advörunarmerkinu „Vegur mjókkar“. Gallinn við það merki var að það táknaði bara það sem heitið og skýringartexti segir: „Merki

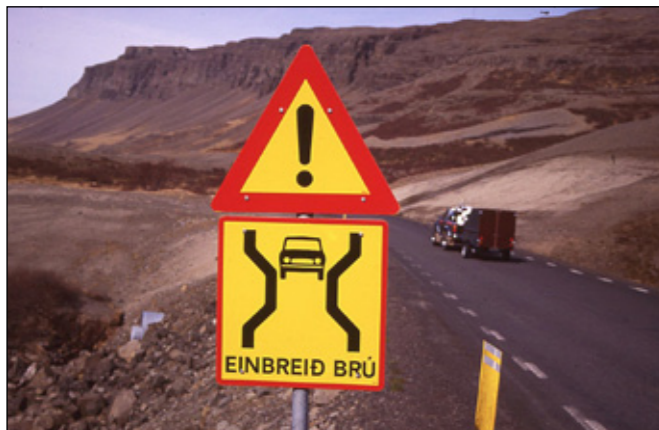
Merking við einbreiðar brýr sem tekin var upp í reglugerð 1995.

Nýja merkið var hugsað þannig að táknið vísaði í merkið „Vegur mjókkar“ í útliti en að það færi ekki á milli mála að aðeins væri rúm fyrir einn bíl. Textinn „EINBREIÐ BRÚ“ var einnig settur á merkið.

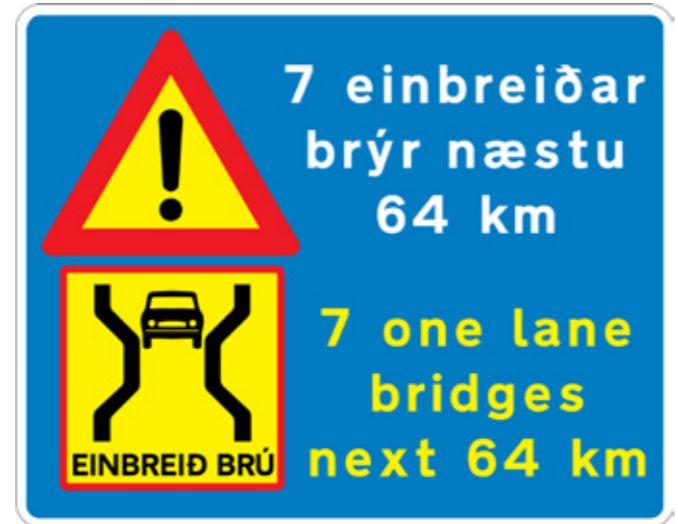
Tillaga að upplýsingatöflu sem hefur verið til skoðunar hjá Vegagerðinni. Tölur yrðu breytilegar eftir staðsetningu.

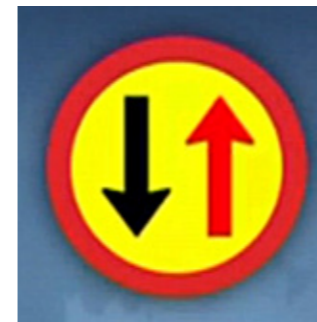
Skjaskot af frétt RÚV. Merkið B25.11: „Skylt að veita umferð sem kemur á móti forgang.“

Þessi lausn hefur verið í umræðunni hér á landi í áratugi en ávallt verið hafnað. Ástæðan er sú að það getur verið mjög hættulegt ef annar ökumaðurinn af tveimur sem nálgast einbreiða brú telur sig eiga réttinn, og hægir ekki á sér, ef hinn ökumaðurinn hefur ekki áttáð sig á aðstæðum. Svona forgangur er algengastur í þéttbýli þar sem umferð er hæg en það er alls ekki mælt með honum þar sem umferð er hröð.

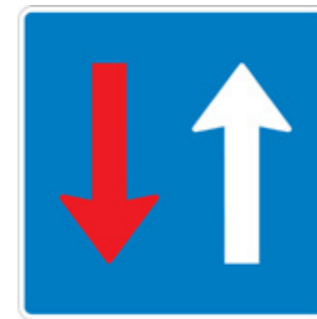
D05.11: „Umferð á móti veitir forgang.“

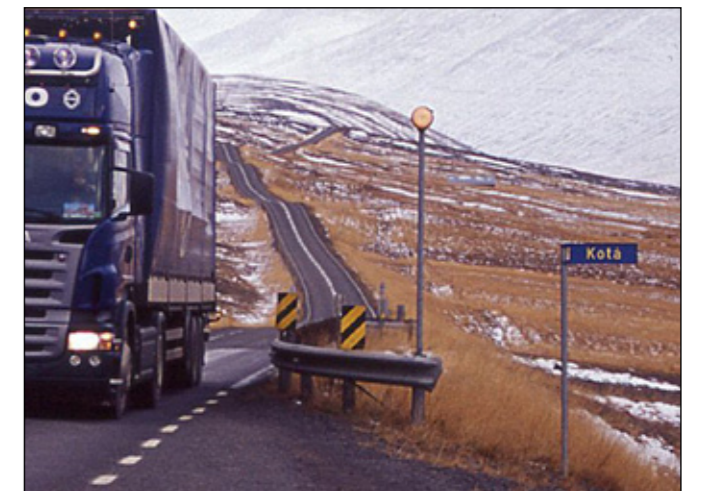
Gult blikkandi ljós á einbreiðri brú, Kotá í Skagafirði, sem reyndar er ekki lengur í notkun. Svona advörunarljós eru til mikilla bóta.
