# Framkvæmda- fréttir 3. tbl. /18

## Illa farið slitlag, vegfarendur aki með gát

### Framkvæmdafréttir Vegagerðarinnar 3. tbl. 26. árg. nr. 682 16. mars 2018

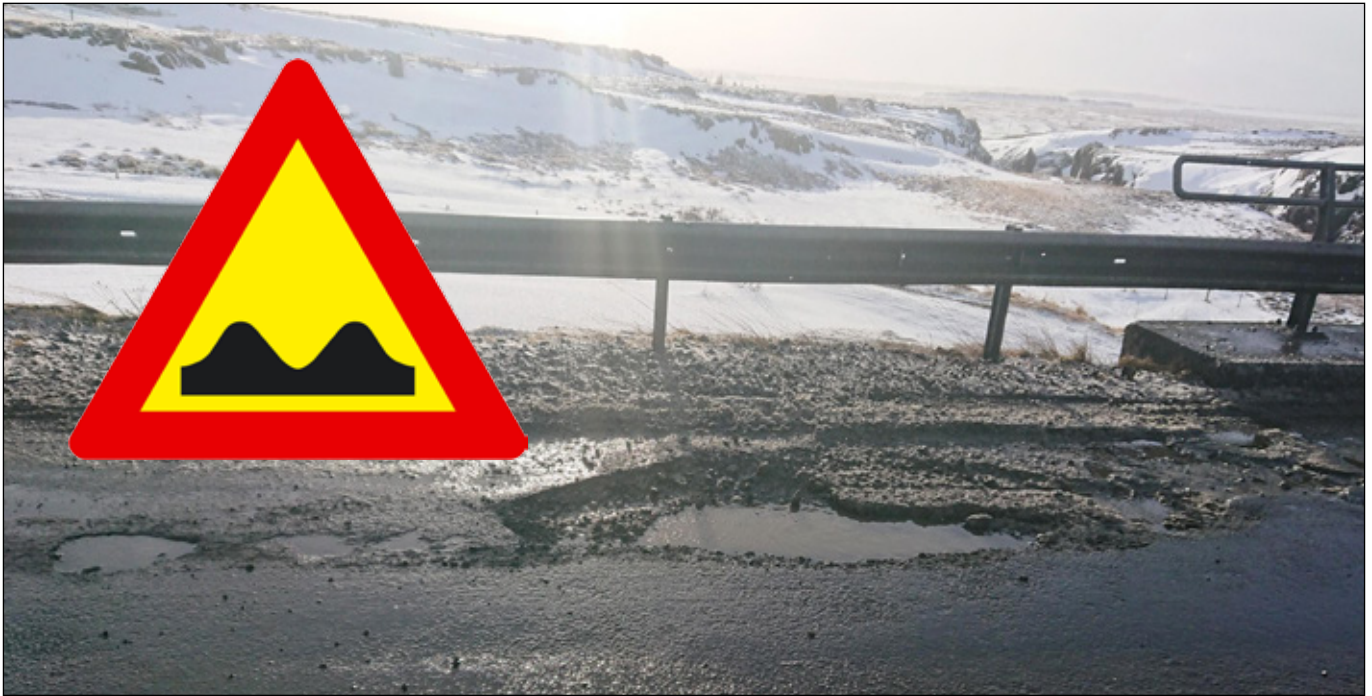
Hringvegur (1) við Gljúfura í Borgarfirði.

Slitlag á vegum landsins er víða illa farið eftir veturinn og umhleypinga undanfarið. Nú þegar þiðnar koma í ljós illa farin slitlög sem verða lagfærð eins fljótt og kostur er. En vegna umfangsins og umhleypinganna sjálfra er ekki unnt að laga allt samstundis. Vegfarendur eru því beðnir um að aka með gát og vera viðbúnir hugsanlegum skemmdum í slitlaginu, hvort heldur er á malbiki eða klæðingu.

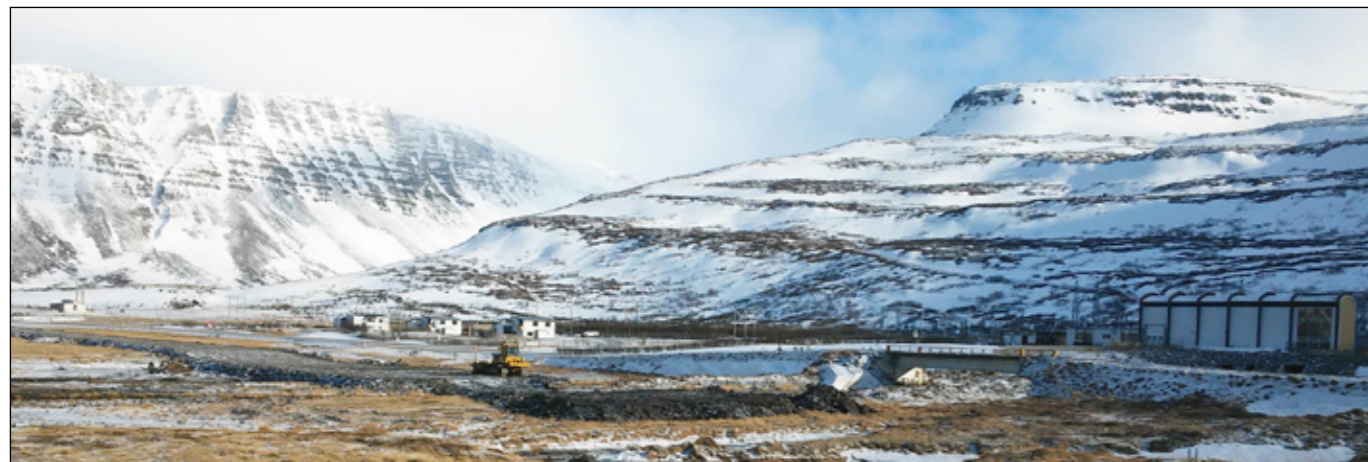
Dýrafjarðargöng í Arnarfirði. Unnið við vegagerð við stöðvarhús Mjólkárvirkjunar 4. mars 2018.

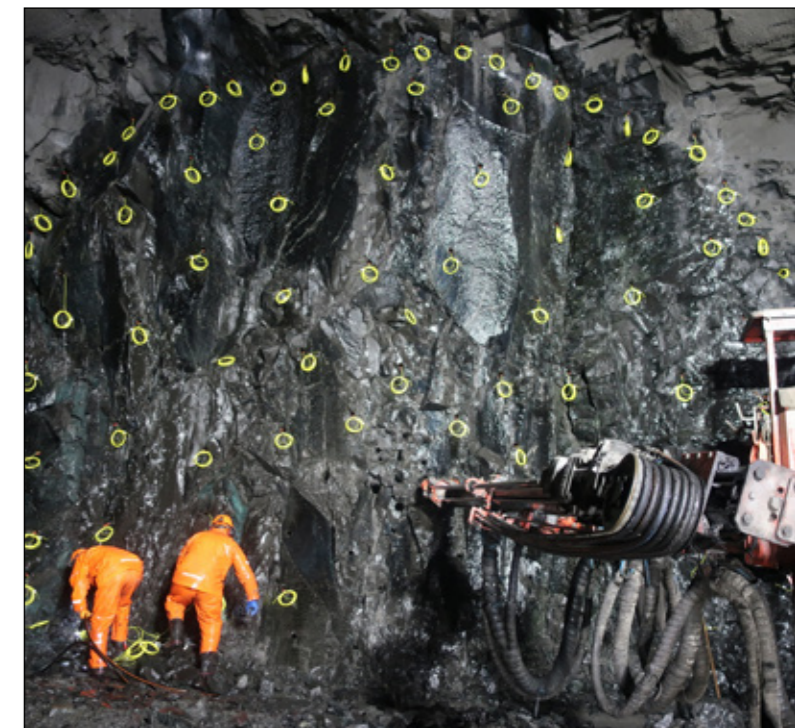
Undirbúningur fyrir sprengingu í Dýrafjarðargöngum 17. febrúar 2018.

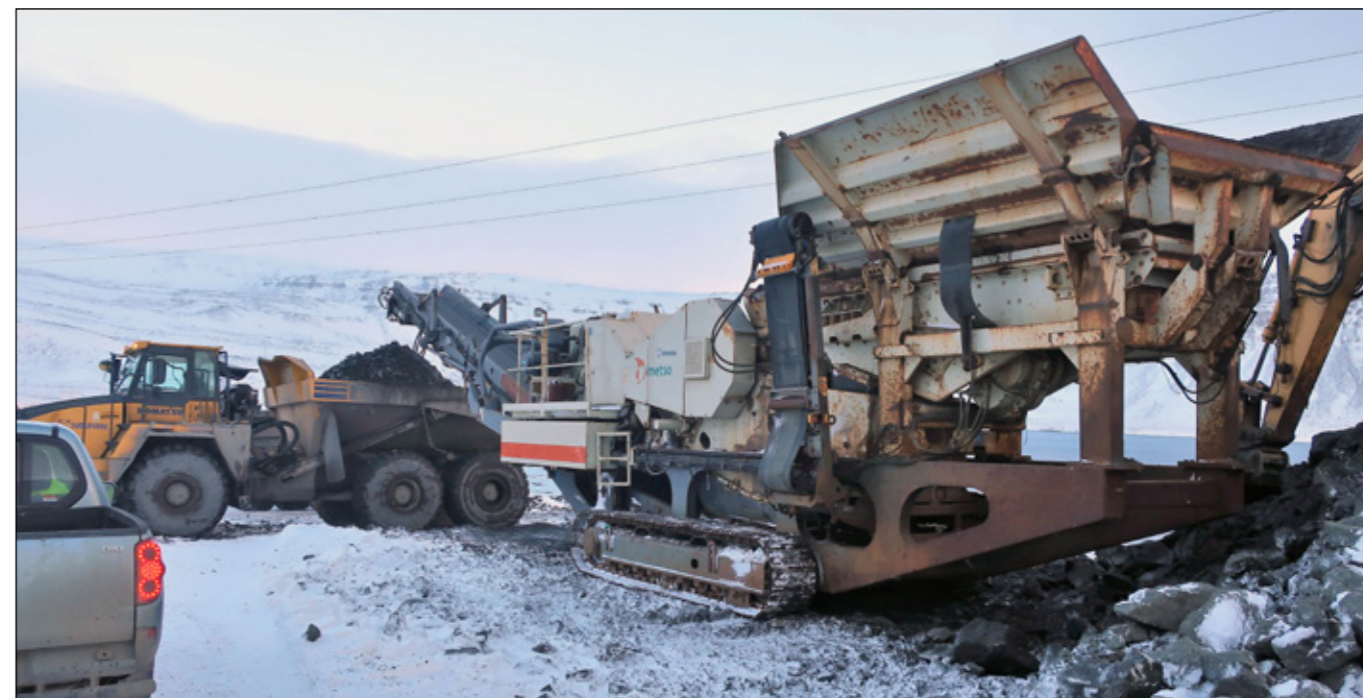
Dýrafjarðargöng, kjaftbrjótur kominn á svæðið 11. mars 2018. Kjaftbrjótinn notar verktaki til að brjóta niður efni sem kemur úr göngunum í smærri og þægilegri kornastærðir til að nota til að viðhalda vinnuvegi í göngunum.

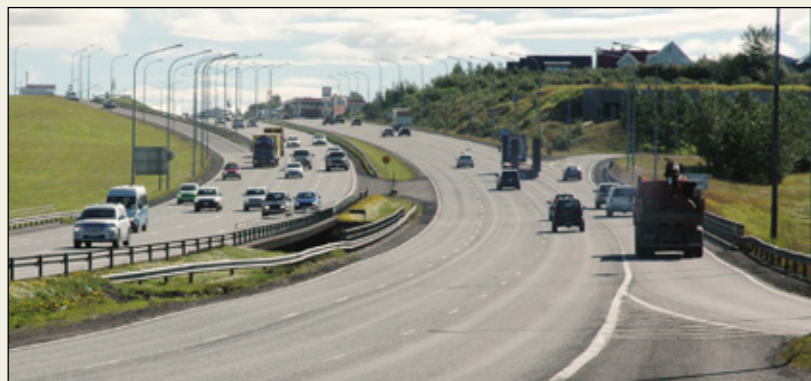
Vegur um Ártúnsbrekku í Reykjavík er „fjölreinungur“, þ.e.a.s. vegur með fleiri en fjórar akreinar Einnig má sjá á myndinni „aðrein“ og „frárein“.

**Fjölreinungur:** vegur með fleiri en fjórar akreinar.

*Til dæmis vegur um Ártúnsbrekku í Reykjavík með þrjár akreinar í hvora átt.*

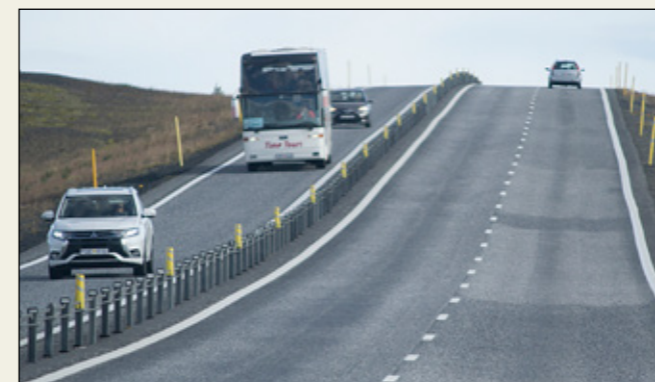
Hringvegur (1) (Suðurlandsvegur) við Litlu kaffistofuna. „Framúrakstursrein“ á 2+1 vegi, „þríreinungur“.

**Framúrakstursrein:** akrein ætluð til framúraksturs.

**Þríreinungur:** þriggja akreina vegur.

*Vegur þar sem skiptast á tvær akreinar í aðra áttina og ein í hina. Oft nefndur 2+1 vegur.*

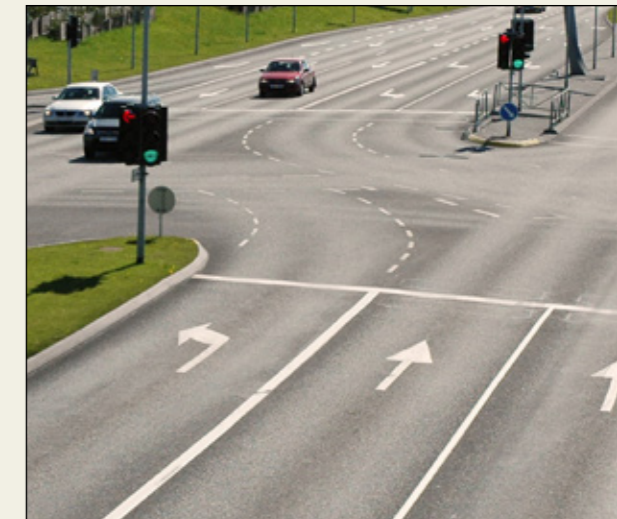
Gatnamót Hringbrautar og Sóleyjargötu í Reykjavík. „Beygjurein“ til vinstri.

**Beygjurein:** (e. left turning lane) akrein þar sem ökumaður getur beðið eftir að taka vinstri beygju gegnum umferðarstraum á móti.

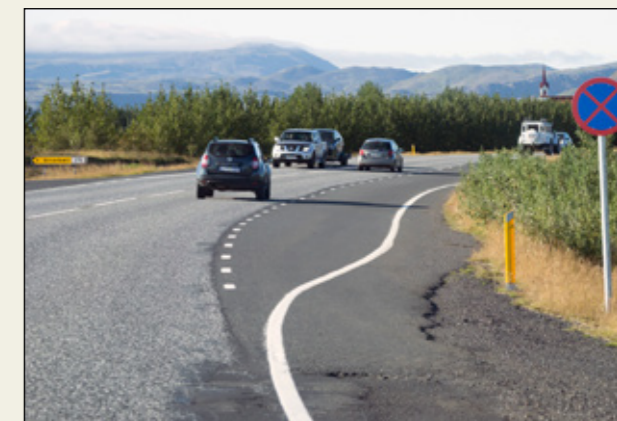
„Hjárein“ á Hringvegi (1) (Suðurlandsvegi) milli Selfoss og Hveragerðis. Umferð kemst hægra megin framhjá bíl sem hefur stöðvað til að taka vinstri beygju. Þess vegna er mikilvægt að enginn stöðvi á hjáreininni og hún er því merkt með skilti sem táknar að hvorki megi stöðva né leggja ökutæki á þessum stað.

**Hjárein:** (e. bypass lane) staðbundin aukaakrein á T-vegamótum, gegnt hliðarvegi.

*Hjárein er til þess að umferð geti komist framhjá, þegar vinstri beygju umferð teppir aðalakrein.*

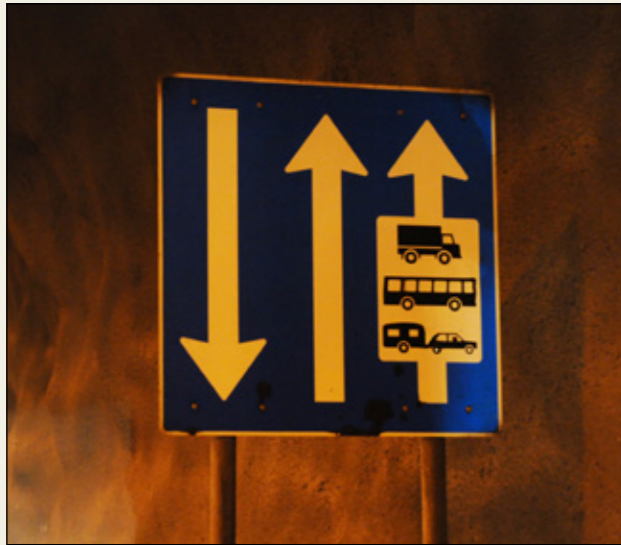
Hvalfjarðargöng, akreinaerki sem sýnir „klifurrein“ yst til hægri á akbraut.

**Klifurrein:** (e. climbing lane) viðbótarakrein upp bratta brekku, einkum ætluð þungum bílum sem ekki geta haldið leyfðum hraða.

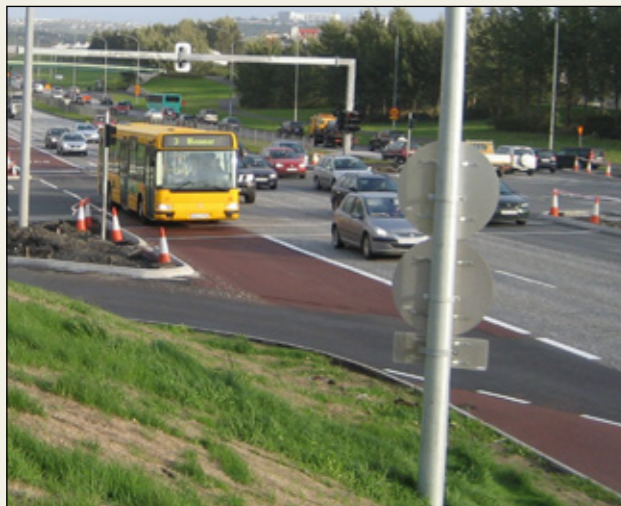
Gatnamót Miklubrautar og Grensásvegar í Reykjavík. Strætisvagn ekur á „sérrein“.

**Sérrein:** (e. priority lane) akrein sem einungis er ætluð ákveðinni tegund umferðar, einni eða fleiri.

*Sérrein er ætluð fyrir akstur til dæmis almenningsvagna, leigubifreiða, ökutækja með ákveðinn lágmarksfjölda farþega, reiðhjóla og léttra bifhjóla í flokki I. Umferðarmerki gefa til kynna leyfilegan akstur á sérrein. Umferðarreglur fyrir akbrautir gilda um sérreinar, eftir því sem við á. Sérreinar eru einungis notaðar í þéttbýli.*

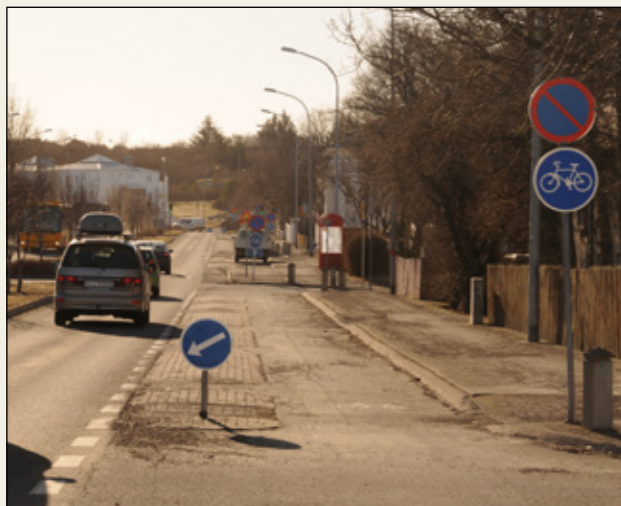
Langahlíð í Reykjavík, „hjólarein“.

**Hjólarein:** (e. bike lane) sérrein, hluti akbrautar, afmörkuð með málaðri línu eða lágum kanti. *Hjólarein er ætluð fyrir umferð reiðhjóla og merkt sem slík. Á hjólareinum er ávallt einstefna.*

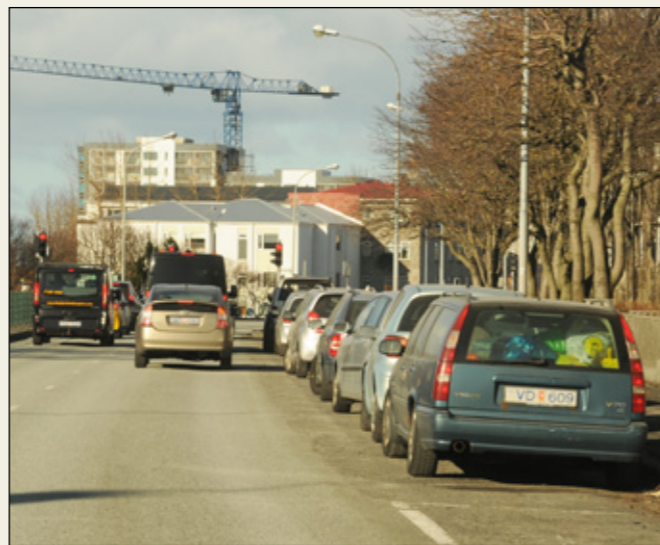
Hringbraut í Reykjavík, „stöðurein“, afmörkuð bílastæði við hlið akbrautar.

**Stöðurein:** (e. parking lane) afmörkuð bílastæði við hlið akbrautar.

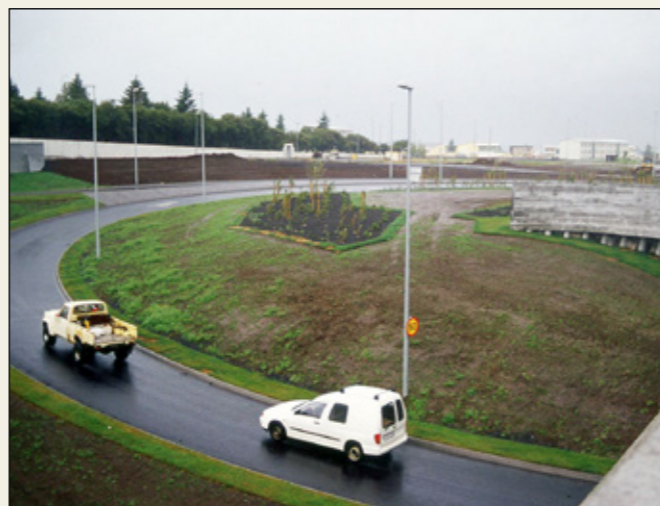
Mislæg gatnamót Reykjanesbrautar og Kaldárselsvegar, „rampi“. Myndin er tekin 2004, stuttu eftir að lokið var við framkvæmdina.

**Rampi:** (e. ramp) stutt braut, sem tengir saman akbrautir á vegamótum.

*Rampi liggur milli fráreinar og aðreinar.*

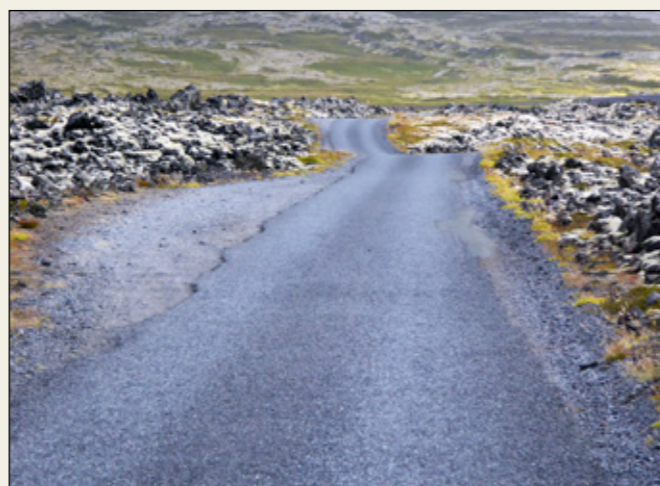
Dritvikurvegur (572) að Djúpalónssandi, „einreinungur“ með útskoti til mætinga.

**Einreinungur:** einnar akreinar vegur.

*Einreinungur er jafnan með útskotum til mætinga. Sjá vegtegund D í veghönnunarreglum.*

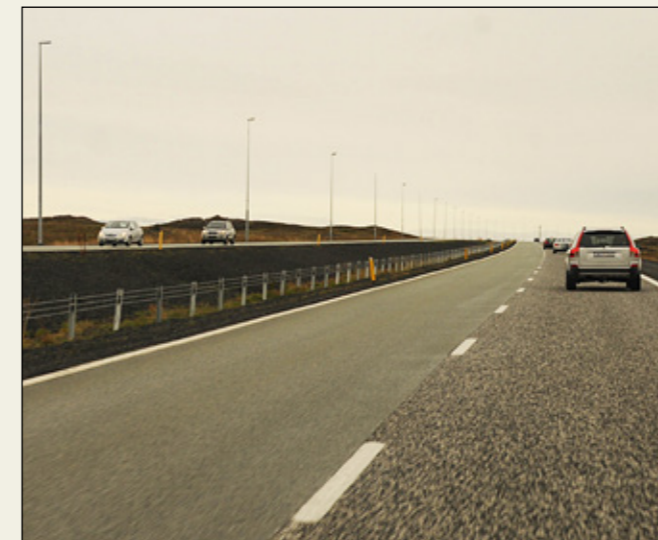
Reykjanesbraut (41), „fjórreinungur“ með „miðræmu“.

**Miðræma:** (e. central reserve) ræma við innbrún akbrautar, sú er liggur að miðdeili.

*Fremur mjó ræma, oft einn metri eða minna, markar akbraut, eykur rýmd vegar og þar af leiðandi þjónustugráðu hans.*

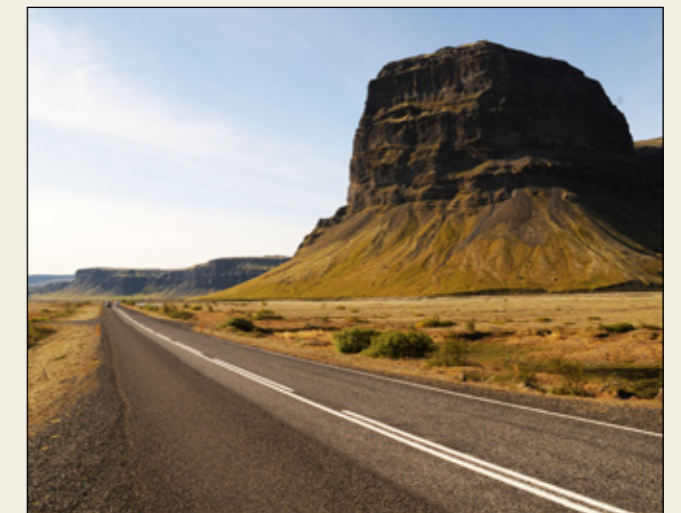
Hringvegur (1), (Suðurlandsvegur) við Lómagnúp, „tvíreinungur“ með „kantræmu“.

**Kantræma:** (e. shoulder) ræma, oft mjórri en einn metri, við útbrún akbrautar eða göngu- og hjólastígs.

*Hefur verið nefnd öxl. Sjá hliðræma og neyðarræma.*

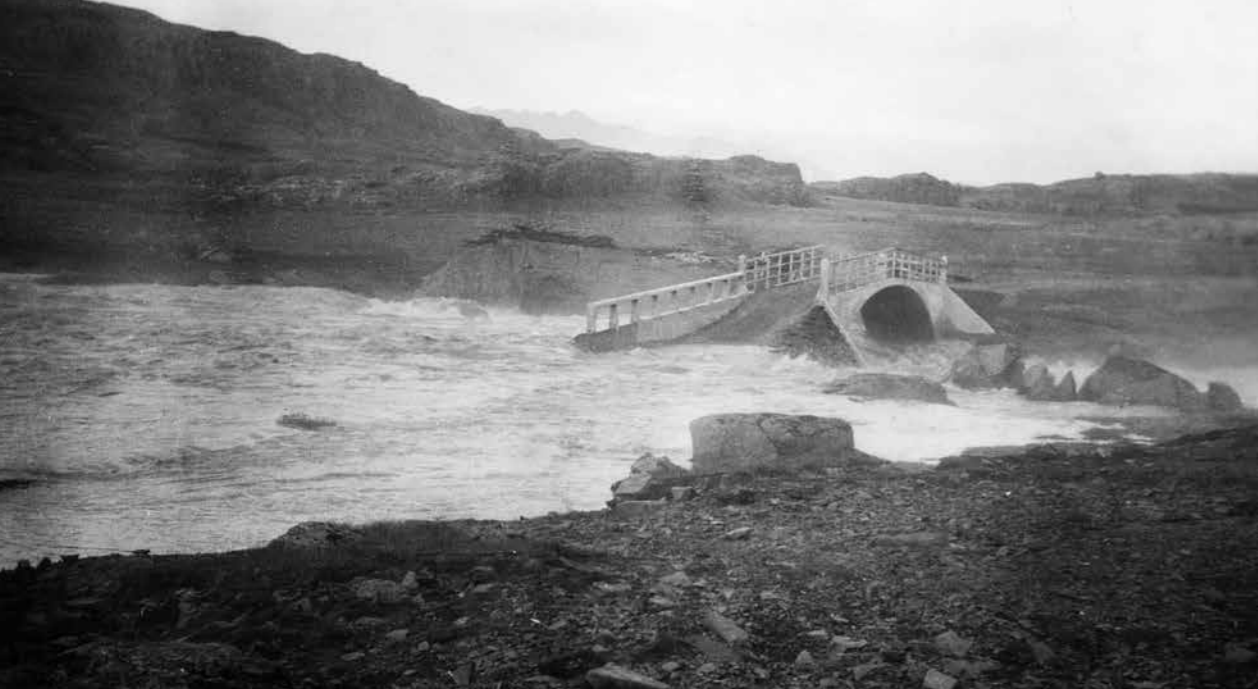
Fyrsta útgáfan af brúnni yfir Kolgrímu frá 1935 í flóði 21. ágúst árið 1945. Þarna má sjá steypugarðinn, sem brúar-smiðurinn kallaði svo, ofan straums á vinstri hönd (sjá rammagrein í næstu opnu) en til hægri var venjulegur brúarvængur. Einnig má sjá hvernig vegurinn hefur legið á jarðfyllingu inn á brúna.

Árið 1935 var ráðist í það þrekvirki að brúa Kolgrímu í fyrsta sinn. Brúargerðin var það sem kallað var *jarðfyllt bogabré*. Þá var steypur bogi og hliðarveggir en síðan fyllt á milli með jarðvegi. Eiginlegt steyp brúargólf var ekkert nema á háboganum en annars var ekið yfir á möl. Hér eru birt í rammagreinum tvö bréf er varða þessa brúargerð en þau eru skemmtileg dæmi um samskipti brúasmíða og verkfræðinga Vegagerðar ríkissjóðs eins og stofnunin hét á þessum tíma.

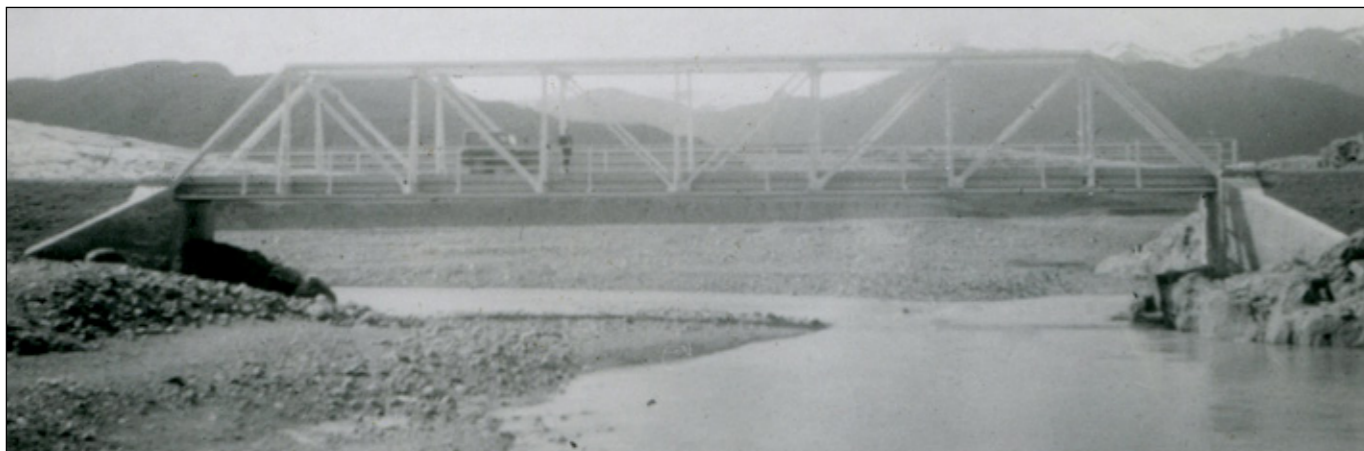
Brúin yfir Heinabergsvötn í byrjun júlí 1950. Lítið vatn er í farveginum.

Sú brú var gerð úr stálgrindarbita sem var algeng brúargerð á þessum tíma. Svo bar við að fljótlega eftir að þessi brú var byggð fór vatn að minnka í eystri farveginum og hvarf það loks alveg. Land var að breytast við upptök ána þegar jökulsporðarnir hörfuðu. Brúin á Heinabergsvötnum stóð að lokum á þurru en allt vatnið rann um farveg Kolgrímu. Ekki ▶

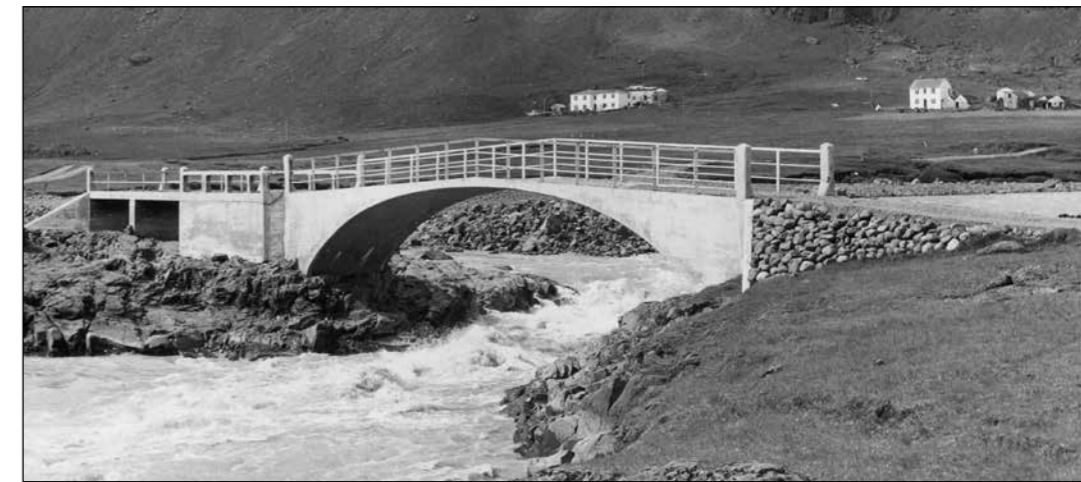
Brú á Kolgrímu með viðbótum frá 1946. Skálafellsbærir í baksýn.

Víkur þá sögunni aftur að brúnni yfir Kolgrímu. Jökulhlaup, svokölluð Vatnsdalshlaup, komu reglulega í Kolgrímu og voru til vandræða allt frá því að brúin var byggð 1935. Sjálf brúin stóð allt þetta af sér enda vel grunduð á klöpp en vegurinn fór ítrekað í sundur að vestanverðu. Ekki skánaði svo ástandið þegar vatnið úr Heinabergsvötnum var líka komið í farveginum. Reynt var að bæta úr því 1946 með því að lengja brúna með tveimur

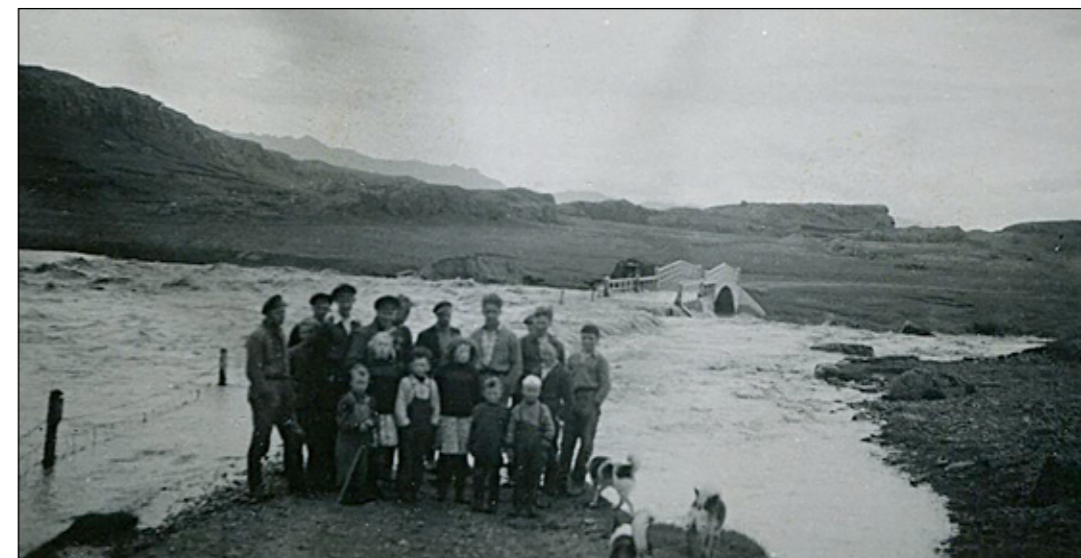
Enn eitt flóðið í Kolgrímu. Myndin er tekin eftir 1946 því sjá má að viðbæturnar við brúna eru komnar. Það má álykta af vatnsmagninu að eitt brúarop í viðbót, eins og hannað var 1955 hefði dugað skammt. Ekki er vitað hvaða fólk er á myndinni en það er skemmtilegt að álykta að heimafólk á Skálafellsbæjunum hafi gengið niður að ánni til að fylgjast með hamförunum og heimilishundarnir þrír hafi verið með í för.

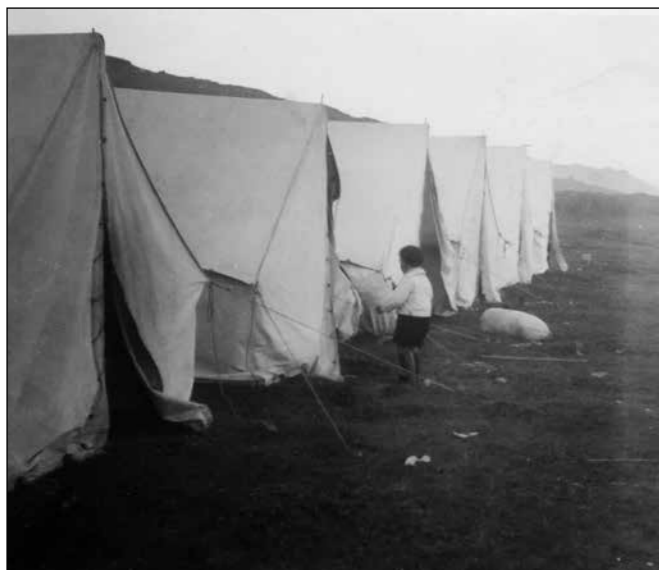
Tjöldin við Kolgrímubréu vorid 1946 þegar viðbótin við brúna var gerð. Myndin er merkt á baki með sömu rithönd og myndin af brúarstöplum Heinabergsvatna á bls. 11. Óvenjuleg merking á ljósmyndapappír gefur til kynna að um sömu framköllun sé að ræða. Á báðar myndirnar er ritað „Hjeðinn tók myndina“. Þetta styrkir þá kenningu að stöplar Heinabergsvatnabruar hafi verið byggðir þetta sumar 1946 en stálgrindarbitinn kom ekki fyrr en 1948.

▶ viðbótarhöfum að vestanverðu. Þá og jafnvel oft var reynt að rýmka farðveginn með því að sprengja burtu höft í klöppunum. Árið 1955 var svo teiknuð upp breyting þar sem bilið á milli bogabruarinnar og viðbótarinnar frá 1946 er opnað og brúað. Ekkert varð úr þeirri framkvæmd enda hefði það dugað skammt ef marka má ljósmyndir af jökulhlaupunum á þessum árum.

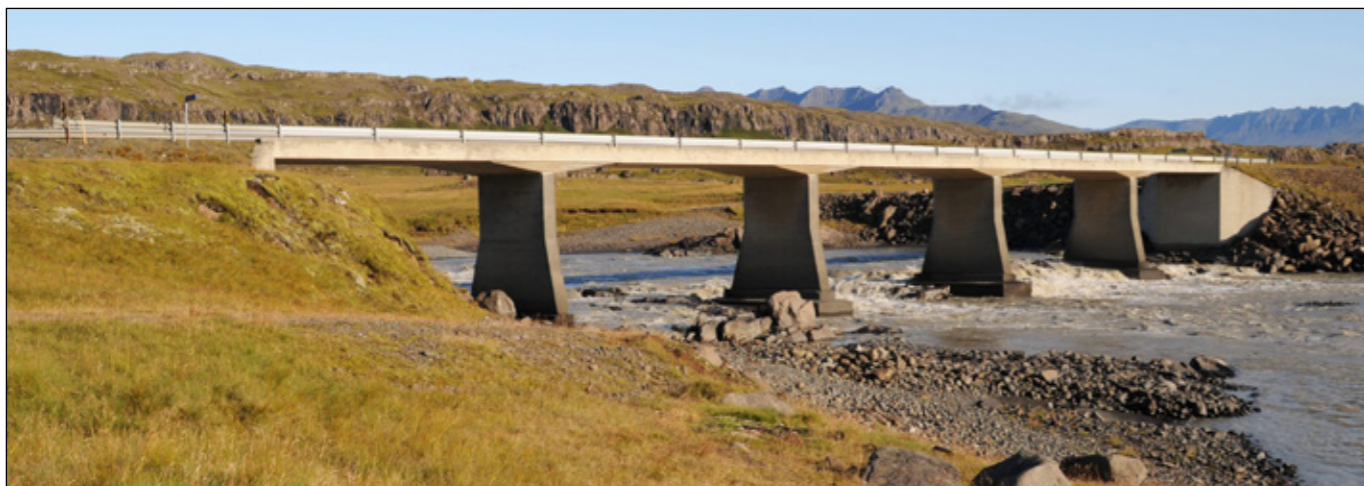
Mynd hér fyrir neðan. Núverandi brú á Kolgrímu.

Brúavinnuflokkur Vegagerðarinnar í Vík gerir við stöplu núverandi brúar á Kolgrímu.

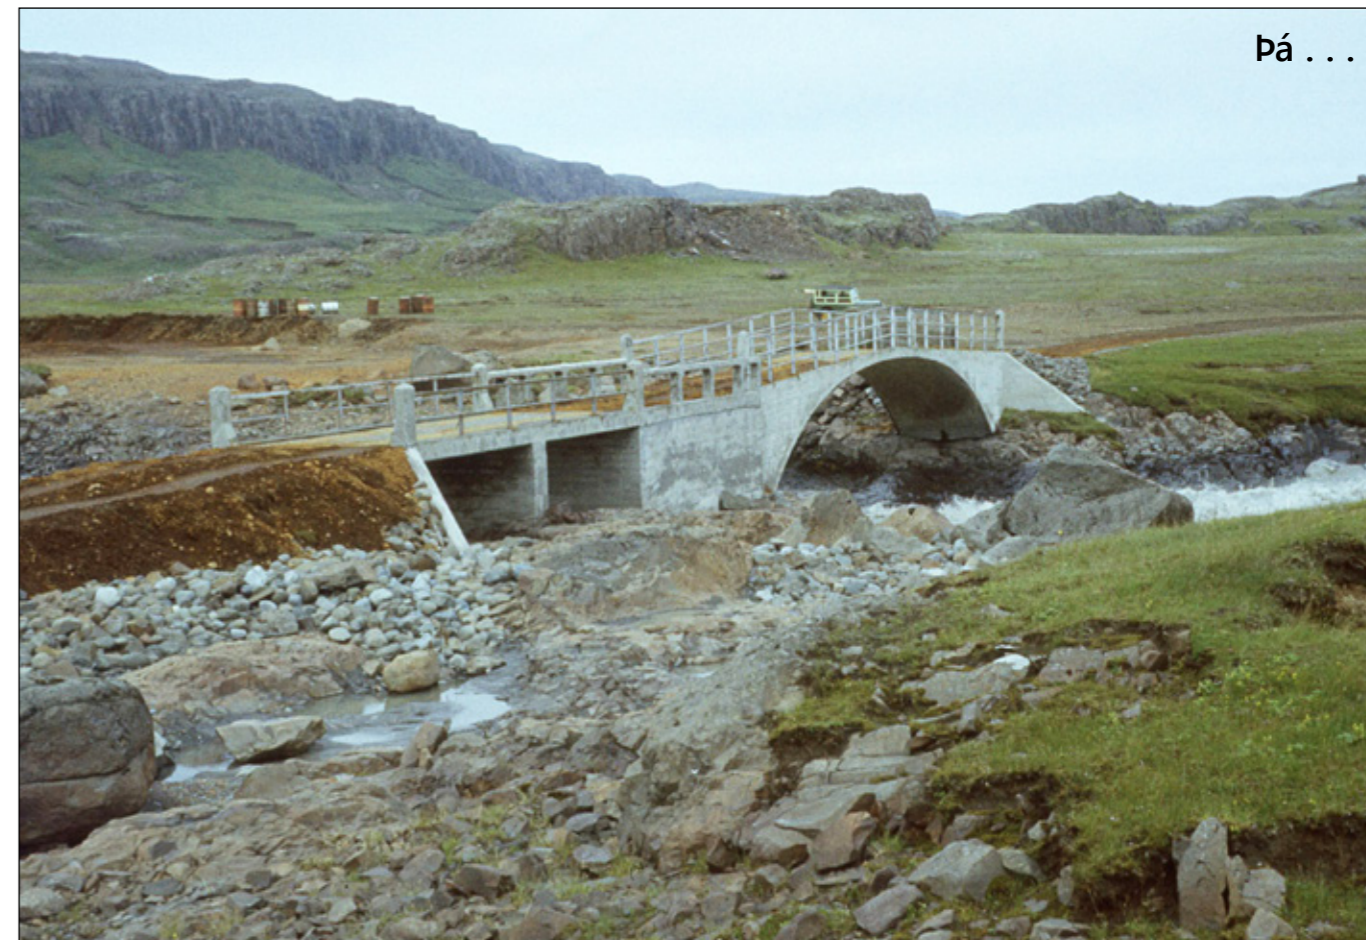
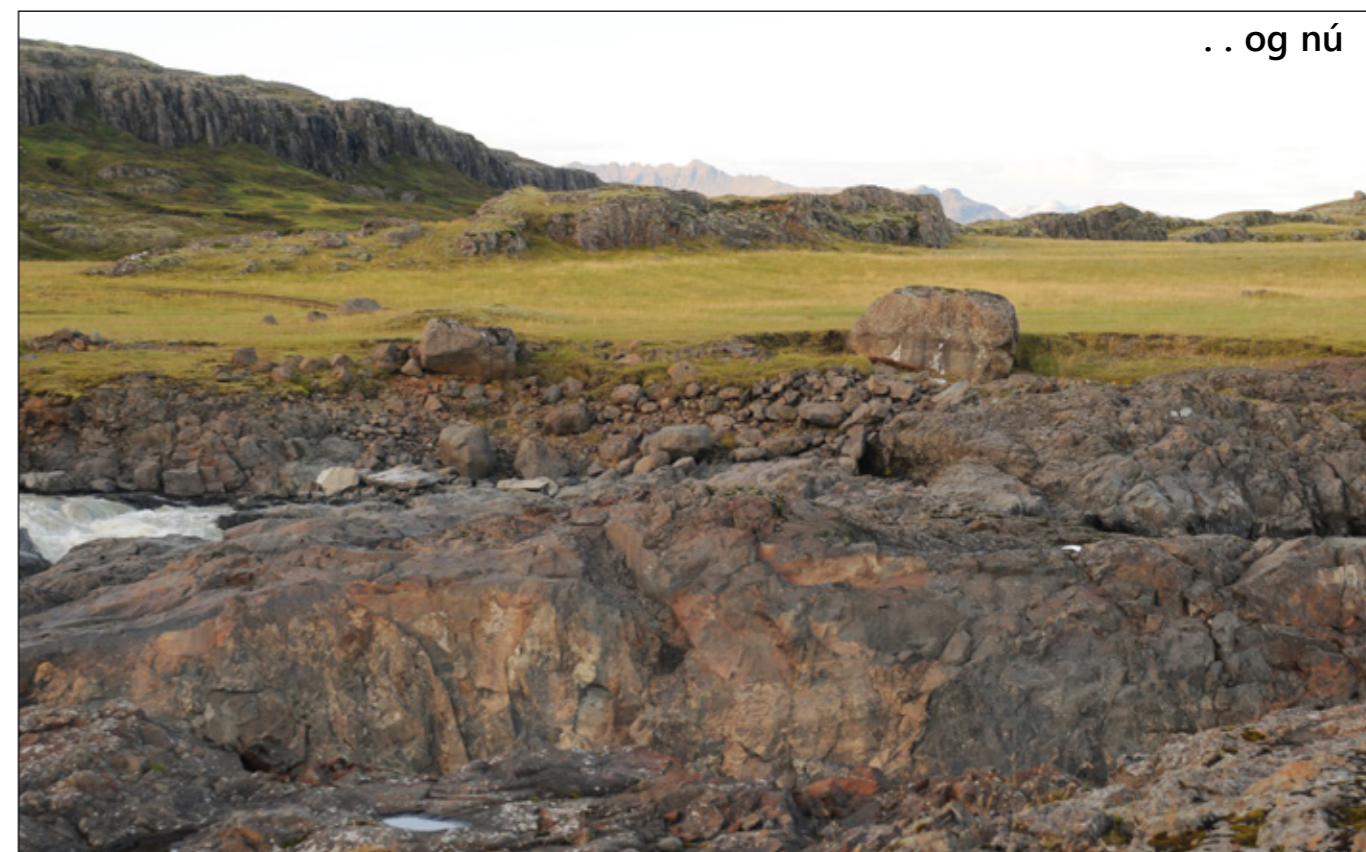
Kolgríma í Suðursveit, Austur-Skaftafellssýsla. Kolgríma er eitt kröftugasta örnefnið á íslenskri jökulá og ber hún nafn með rentu. Eldri myndin er af brú frá 1935 sem var lögð af þegar núverandi brú var byggð 1977 nær sjónum og rifin 1978. Þegar Heinabergsjökull hörfaði um miðja síðustu öld færðu Heinabergsvötn sig yfir í farveg Kolgrímu og skildu eftir nýja brú á þurru. Við það urðu öll flóð í Kolgrímu kröftugri og tóku veginn oft í sundur. Eldri myndin er líklega tekin eftir eina slíka viðgerð. Yngri myndin var tekin 11. september 2017. Erfitt var að finna rétt sjónarhorn en ásarnir í baksýn voru notaðir til að ná sæmilegu miði. Það hefur verið mikið meira vatn í áni þegar eldri myndin var tekin. Vesturbakkinn er nú mikið breyttur eftir síðarítíma grjótnám.
