## Ídráttarrör úr riffluðu plasti fyrir spennikapla Rannsóknarverkefni

Gylfi Sigurðsson

2015.01.28

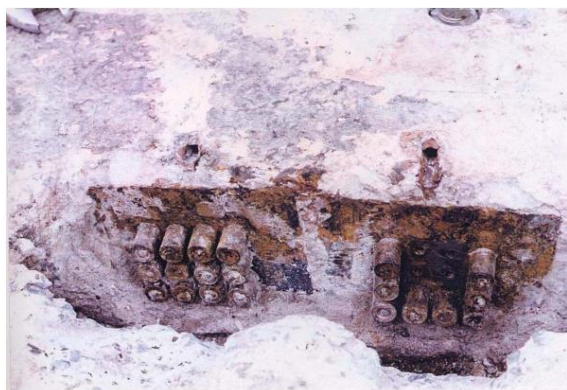
Figure 5. Corroded top slab anchors – some barrel grips completely corroded away

Dæmi um skemmdir skv. myndum sem fylgja greininni í Forsenic Engineering, myndir sem þar eru merktar nr. 5 og 6:

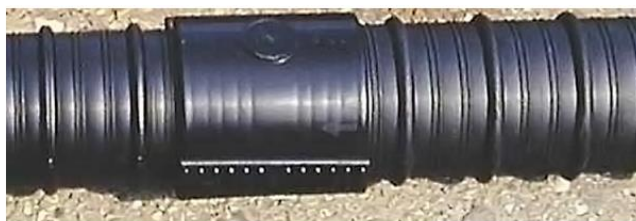
Figure 7. Typical corrugated plastic duct and coupler

Ídráttarrör úr stáli veita ekki langtímavörn í ágengu umhverfi sérstaklega þar sem steypdir hlutar / einingar eru tengdir saman, og því var snemma talið að umbætur gætu beinst að rörunum. Það var á hinn bóginn ekki auðvelt að leggja til alveg nýja framleiðslu á markaði sem í meginatriðum er opinber ekki síst þar sem á markaðnum voru ekki til neinar markmiðsmiðaðar vörur á þessum tíma. Ný gerð ídráttarröra þurfti að vera sterk, ryðfrí, vatnspétt, unnt að laga þau að þeim ferli í rými, sem óskað var eftir, þola álagið frá steypuvinnunni, ídrætti og uppspennu kaplanna og unnt að fylla þau með graut. Síðast en ekki síst þurfa rörin að geta flutt krafta um hefti til steypunnar. Sjá myndir af ídráttarrörum úr plasti úr greininni í Forsenic Engineering, myndir sem þar eru merktar nr. 7 og 8.

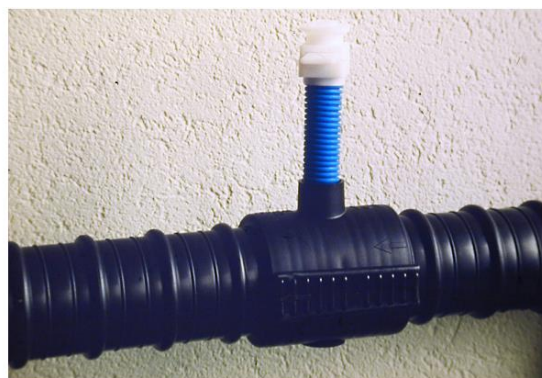
Figure 8. Corrugated plastic duct and coupler with vent

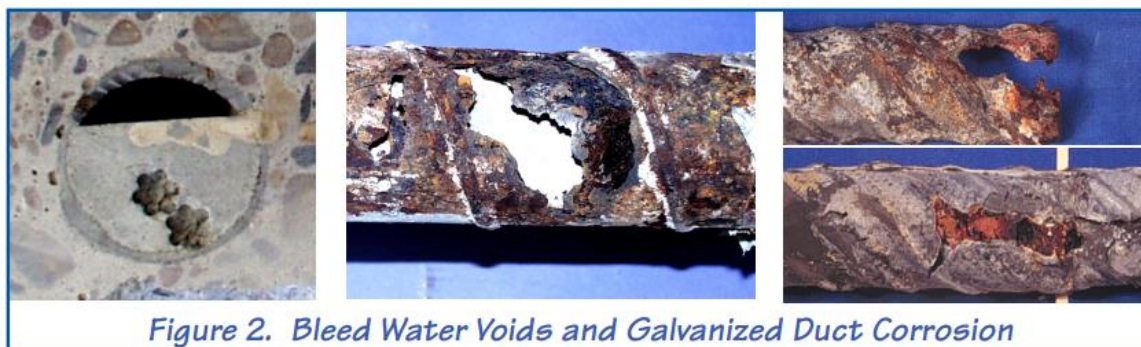
- mikið / hátt gegndræpi (e: permeability) steypu
- sprungum í steypunni
- tengingar milli ídráttarröruna eru ekki nægilega lokaðar og þétt steypa (e: impermeable) ver þau ekki með fullnægjandi hætti
- göt eða eyður eru í Portland sement grautum í ídráttarrörunum, vatnsaðskilnaður og sprungur og /eða
- spennistálið er ekki nægjanlega varið og farið nægjanlega gætilega með það á framkvæmdastigi

Mynd í greininni, sem sýnir dæmi um það sem kann að gerast:

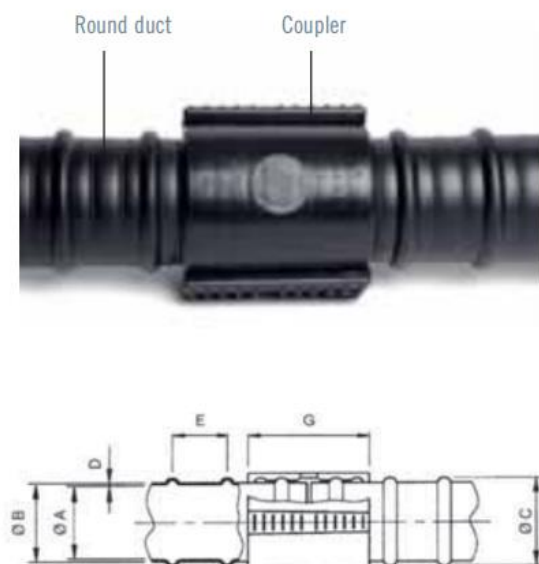
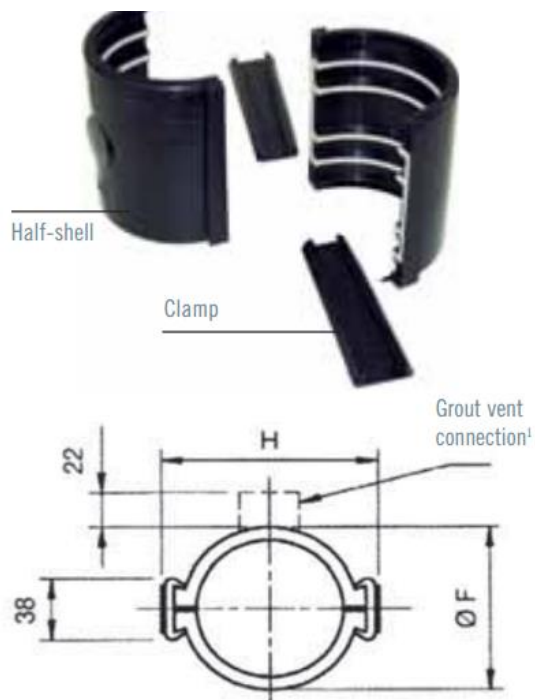
Riffluð ídráttarrör úr stáli eru að öllu jöfnu notuð í umhverfi sem er ekki áreitið. Riffluð ídráttarrör úr plasti, með plast tengistykkjum, bjóða upp á eiginleika í samanburði við hefðbundin ídráttarrör úr stáli, sem felast í þéttri umgjörð umhverfis kaplana, háu þreytuþoli og lágu viðnámi.

Eftirfarandi skýringarmynd fylgir textanum:

anchors allows to provide electrically isolated tendons (EIT) and a protection level of

¹ Couplers are available with/without grout vents for a threaded tube with dia. 23 mm

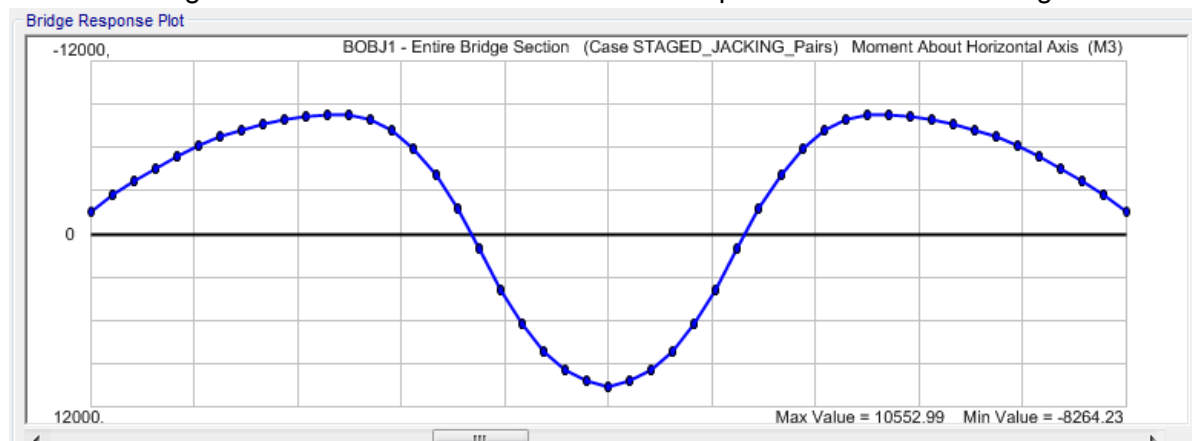
Útreiknuð vægi í riffluðum ídráttarrörum úr stáli sem kaplarnir reiknað í CSi Bridge:

Hlutfallið milli vægja í hafi og yfir milliundirstöðu:

Hlutfall plast / stál í hafi =  $10.646 / 10.553 = 1,009$

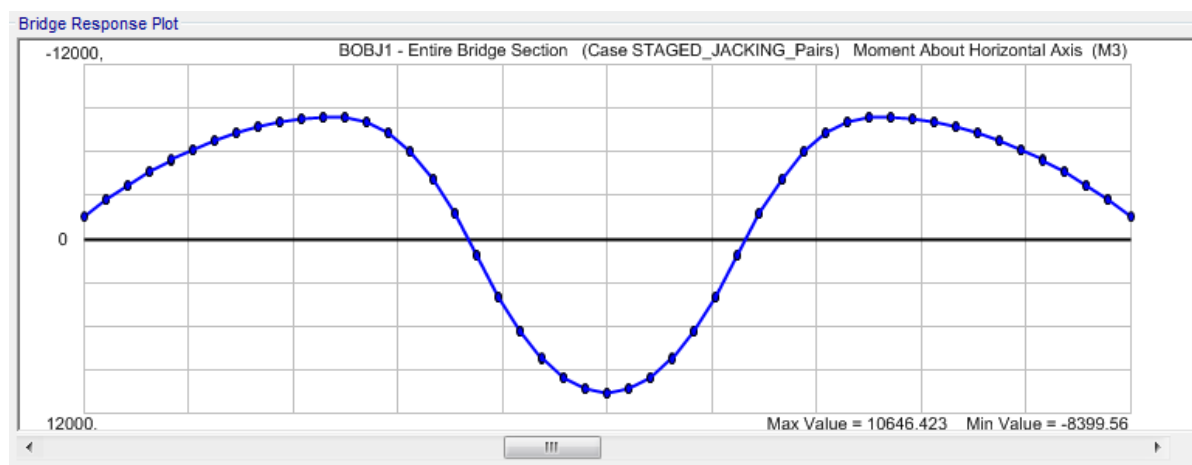
Útreiknuð vægi í riffluðum ídráttarrörum úr plast sem kaplarnir reiknað í CSi Bridge:
