Kortlagning veghita með áherslu á hálkustaði

Arnór Tumi Jóhannsson, Veðurstofu Íslands

Greinargerð nr.: ATJ/2017-01	Dags.: Febrúar 2017	Dreifing: Opin <input checked="" type="checkbox"/> Lokuð <input type="checkbox"/>
		Skilmálar:
Heiti greinargerðar: Kortlagning veghita með áherslu á hálkustaði		Upplag: 6 Fjöldi síðna:
		Framkvæmdastjóri sviðs: Theodór Freyr Hervarsson
Höfundar: Arnór Tumi Jóhannsson		Verkefnisstjóri: Elín Björk Jónasdóttir
		Verknúmer: 3601-0-0018
Gerð greinargerðar/verkstig:		Málsnúmer: 2017-58
Unnið fyrir: Vegagerðina		
Samvinnuaðilar:		
Útdráttur: Mælingar á ýmsum eiginleikum yfirborðs Reykjanesbrautarinnar með mælitækinu RCM frá Teconer voru greindar með tilliti til hálkumyndunar. Mæligögnum var safnað veturna 2014–2015 og 2015–2016. Markmið verkefnisins var að þróa aðferð til að greina og spá fyrir um háлку af meiri nákvæmni en gert hefur verið til þessa, að athuga hvers konar veðurfar ýtir helst undir hálkumyndun á Reykjanesbrautinni og að kortleggja veginn með tilliti til breytileika í veghita. Kortlagðir voru sérstaklega þeir vegkaflar þar sem hiti mældist jafnan sérlega lágur, veghiti mældist miklu lægri en lofthiti, dýpt vatnsfilmu á veginum mældist m

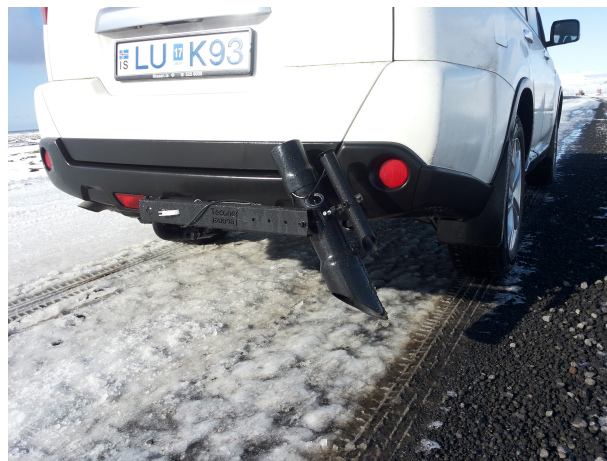
Mynd 1. RCM411 áfast bíl Vegagerðarinnar.

Við gagnasöfnun var notað mælitækið RCM411, sem framleitt er af finnska fyrirtækinu **Teconer**. Mælingum er þannig háttað að mælitækið er áfast bíl (sjá mynd 1) og safnar margs konar upplýsingum á meðan keyrt er, svo sem um yfirborðshitastig vegar (T_{SFC}), lofthita (T_{air}), dýpt vatnsfilmu á veginum og viðnám dekkja við veg ásamt upplýsingum um staðsetningu (hnit og hæð), ferð og stefnu bílsins. Eftir að tækið er ræst og gagnasöfnun hafin er ein mæling gerð á u.þ.b. einnar sekúndu fresti þar til gagnasöfnun er stöðvuð. Þá vistar tækið gagnasafnið svo greina megi það síðar. Gagnasafn sérhvers leiðangurs er nefnt eftir þeirri tímasetningu er mælingar hófust [2].

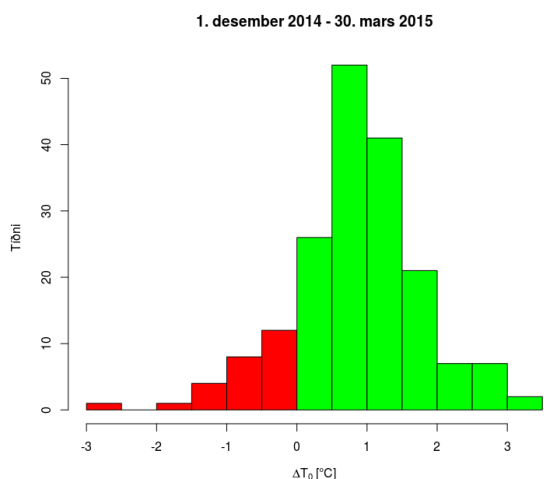
Mynd 8. Samanburður veghita-mælinga - fyrri vetur.

Mynd 9. Samanburður veghita-mælinga - seinni vetur.

Veturinn 2014-2015 mældi RCM-neminn hærri veghita en sjálfvirka veðurstöðin í um 86 prósentum tilfella. Veturinn 2015-2016 var þetta hlutfall hins vegar mun jafnara; þá nam það um 46 prósentum. Sami háttur var hafður á mælingum báðra veturna og ekki er ljóst hvað hefur valdið þessu misræmi en sjá má að munur á mæligildum veghitamælanna tveggja getur orðið allnokkur. Athugið að allar mælingarnar sem bornar eru saman hafa verið teknar á sama klukkutímanum og einskorðast við þau tilfelli, þar sem sjálfvirka veðurstöðin mældi lofthita milli 0 og +4 gráða, enda endurspeglar það þær aðstæður sem eru áhugaverðastar í samhengi þessarar rannsóknar.

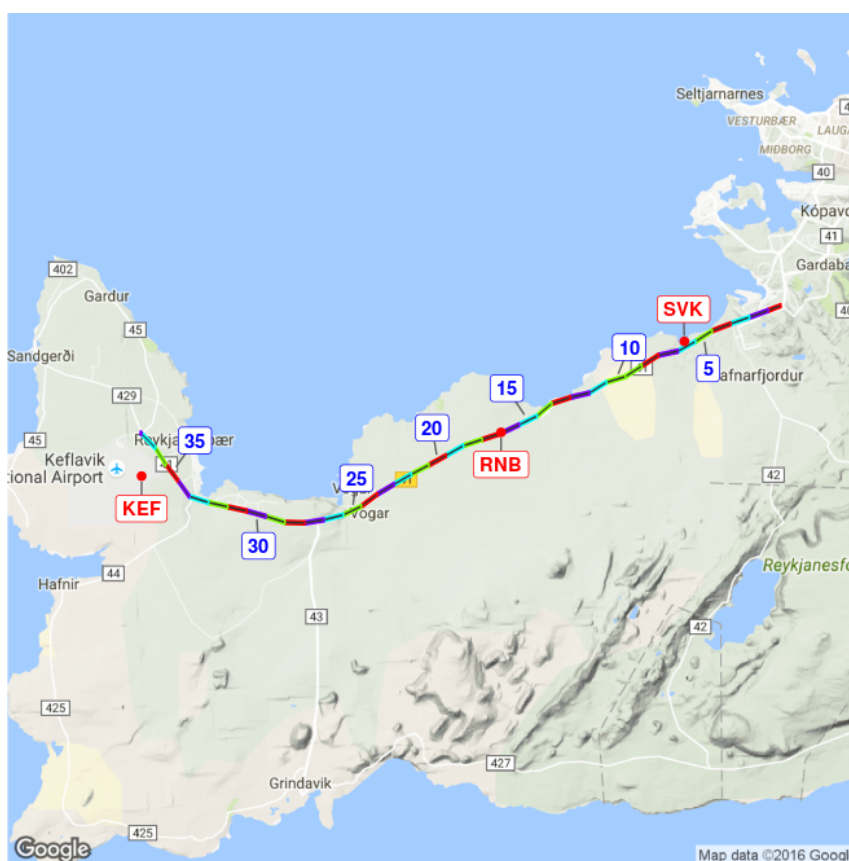
Mynd 12. Vegkaflar Reykjanesbrautar ásamt sjálfvirkum veðurstöðvum.

Þekkt er að sumir hlutar Reykjanesbrautar eru útsettari fyrir hálfu en aðrir. Til þess að kanna aðstæður á mismunandi vegköflum, má skipta veginum upp í búta og greina hvern búti sér. Sé hver bútur látinn vera um kílómetri að lengd fást 37 vegbútar í fullri lengd, auk eins styttri búts við vesturenda vegarins sem ekki verður hafður með í greiningunni. Mynd 12 sýnir kaflaskiptingu Reykjanesbrautar. Vegkaflarnir eru númeraðir frá austri til vesturs.

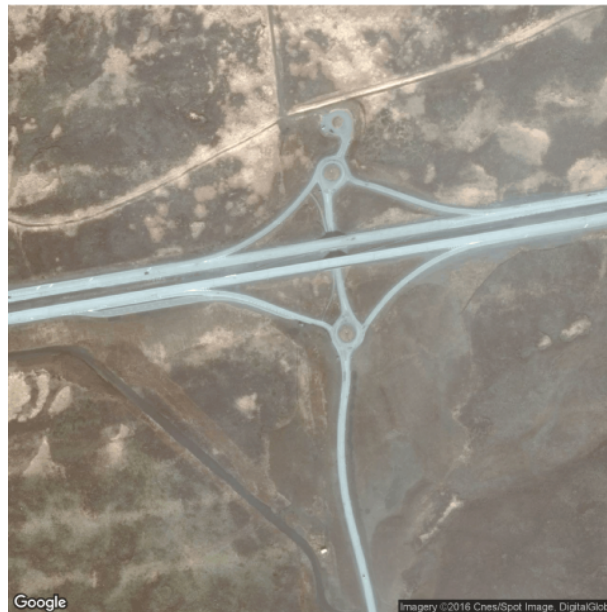
Mynd 33. Vegamót Reykjanesbrautar og Grindavíkurvegar.

Kaflar 11 og 27 eiga það sameiginlegt að þekja mislæg gatnamót. Reykjanesbraut mætir Vatnsleysustrandarvegi á kafla 11 en Grindavíkurvegi á kafla 27. Mislæg vegamót Reykjanesbrautar og Grindavíkurvegar má sjá á mynd 33 að neðan.
