Sannprófun mótvægisáðgerða vegna vegaframkvæmda:

Skilar endurheimt votlendis tilætluðum árangri?

30 eininga ritgerð sem er hluti af
Magister Scientiarum gráðu í umhverfis- og auðlindafræði.

Líf- og umhverfisvísindadeild
Verkfræði- og náttúruvísindasvið
Háskóli Íslands
Reykjavík, maí 2018

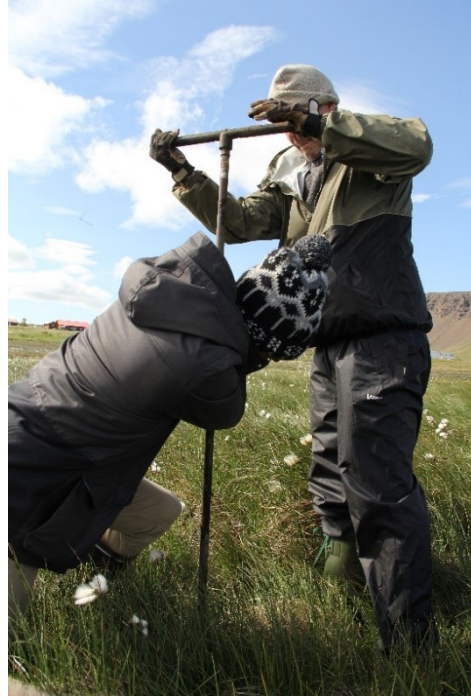
Jarðvatnsstaða endurheimtu svæðanna var mæld snemmsumars og síðsumars. Boraðir voru brunnar með jarðvegsbor með 8 cm krónu (mynd 3). Borað var niður á allt að eins metra dýpi, nema þegar vatnsstaða var há. Þess var gætt að staðsetja ekki brunna of nálægt gömlum skurðsárum. Vegna breytileika í landslaginu var athugað sérstaklega ef brunnur lenti á fyrrum þurrlendisholti en ekki fyrrum votlendi, til þess að athuga það var jarðvegurinn metinn með tilliti til hvort um mýrarjarðveg væri að ræða eða ekki. Staðsetning brunna var merkt með staur og GPS-hnit tekin. Einn sólarhringur var látinn líða frá borun þar til vatnsstaða var mæld. Jarðvatnsstaða var mæld með tommustokk. Fjöldi mælinga á hverju svæði var að lágmarki 11 (Fannardalur, snemmsumars) en á sumum svæðum voru teknar allt upp í 20 jarðvatnstöðumælingar (Fannardalur síðsumars).

Mynd 3 - Brunnur gerður með jarðvegsbor í Reykhólasveit, ágúst 2017. Mynd: Þórdís Björt Sigþórsdóttir.

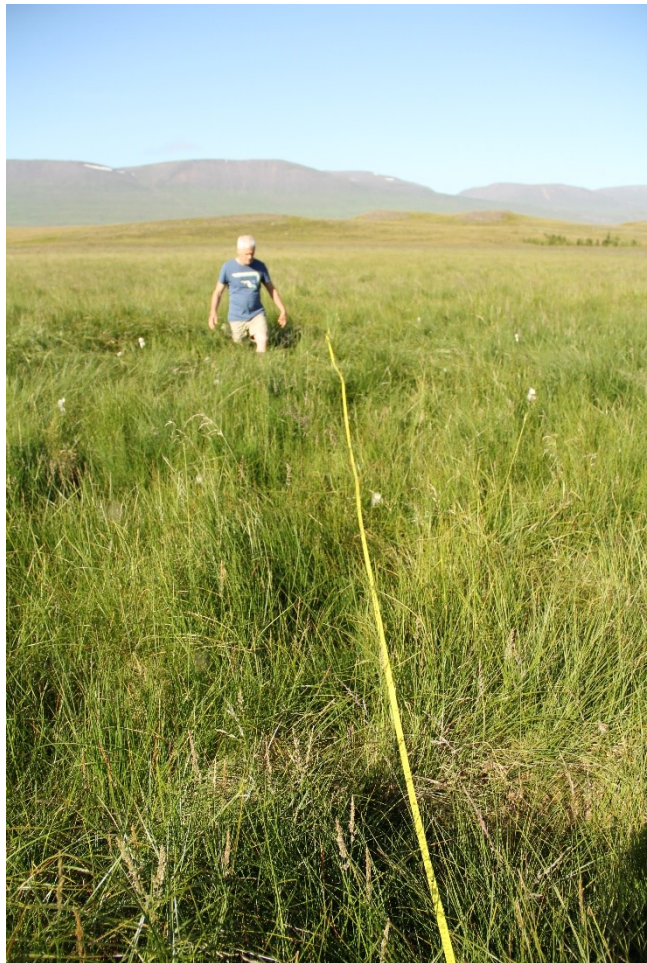
Gróðurhula skurðsára var metin með sniðmælingum þvert yfir skurðsár og yfirborðspekja mæld eftir endilöngu málbandinu (mynd 5). Með skurðsárum er átt við uppfyllta fyrrum framræsluskurði. Á bilinu 10 (Steinsstaðir) til 19 (Reykhólasveit) mælingar voru gerðar á hverju svæði, eftir umfangi skurða. Yfirborðspekjan var greind í eftirfarandi flokka: Algróið, hálfgróið (þar sem sér í jarðveg milli stakra plantna) og bert svæði (myndir 6 og 7).

Mynd 5 - Gróðurhula skurðsára mæld á Steinsstöðum, júlí 2017. Mynd: Þórdís Björt Sigþórsdóttir.

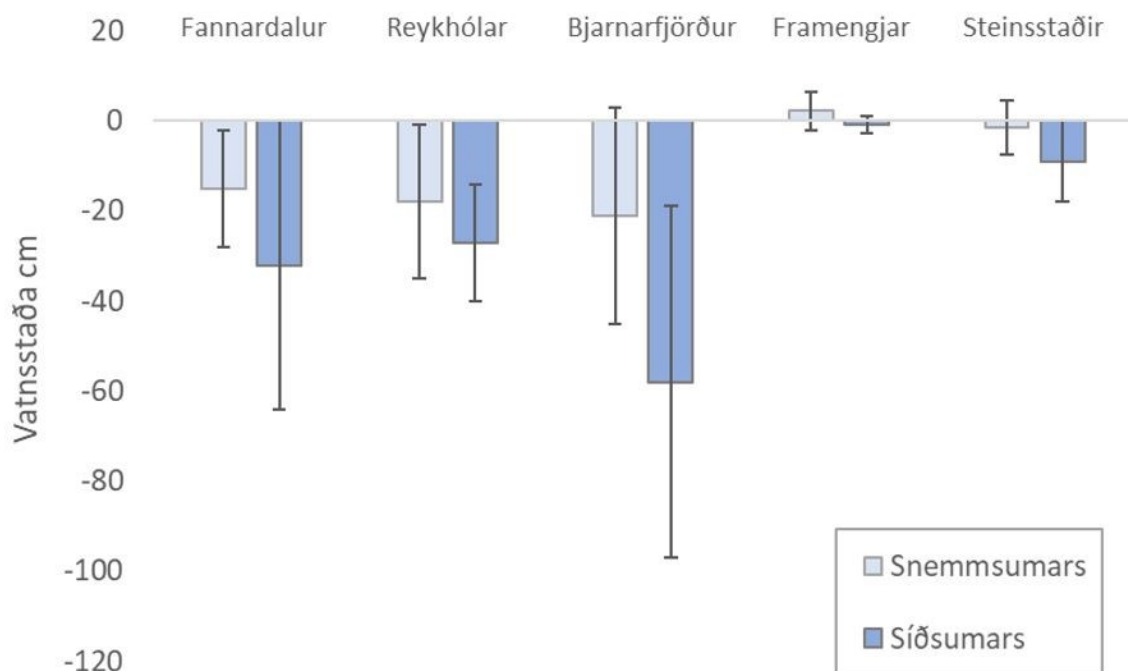
Meðaljarðvatnsstaða reyndist verulega breytileg milli svæða (mynd 8). Að jafnaði var hún hæst í Framengjum (2,3 cm) og Steinsstöðum (-1,5 cm) en þau svæði sýndu einnig litla sveiflu yfir sumarið. Þurrast reyndist í Bjarnarfirði síðsumars, eða að meðaltali -58 cm. Í Fannardal, Reykhólum og Bjarnarfirði mátti sjá talsverðan mun á meðaljarðvatnsstöðu snemmsumars miðað við síðsumars (mynd 8).

Breytileiki í jarðvatnsstöðu innan svæðis var mestur annars vegar í Bjarnarfirði (allt frá -100 cm og upp í yfirborð) og hins vegar í Fannardal síðsumars (allt frá jarðvatnsstöðu í -70 cm og upp í yfirborð) (mynd 8). Minnstur var breytileikinn innan Framengja þar sem jarðvatnsstaðan var í flestum tilfellum í yfirborði.

Mynd 8 - Meðaljarðvatnsstaða allra svæða snemmsumars og síðsumars, gefin með staðalfráviki.

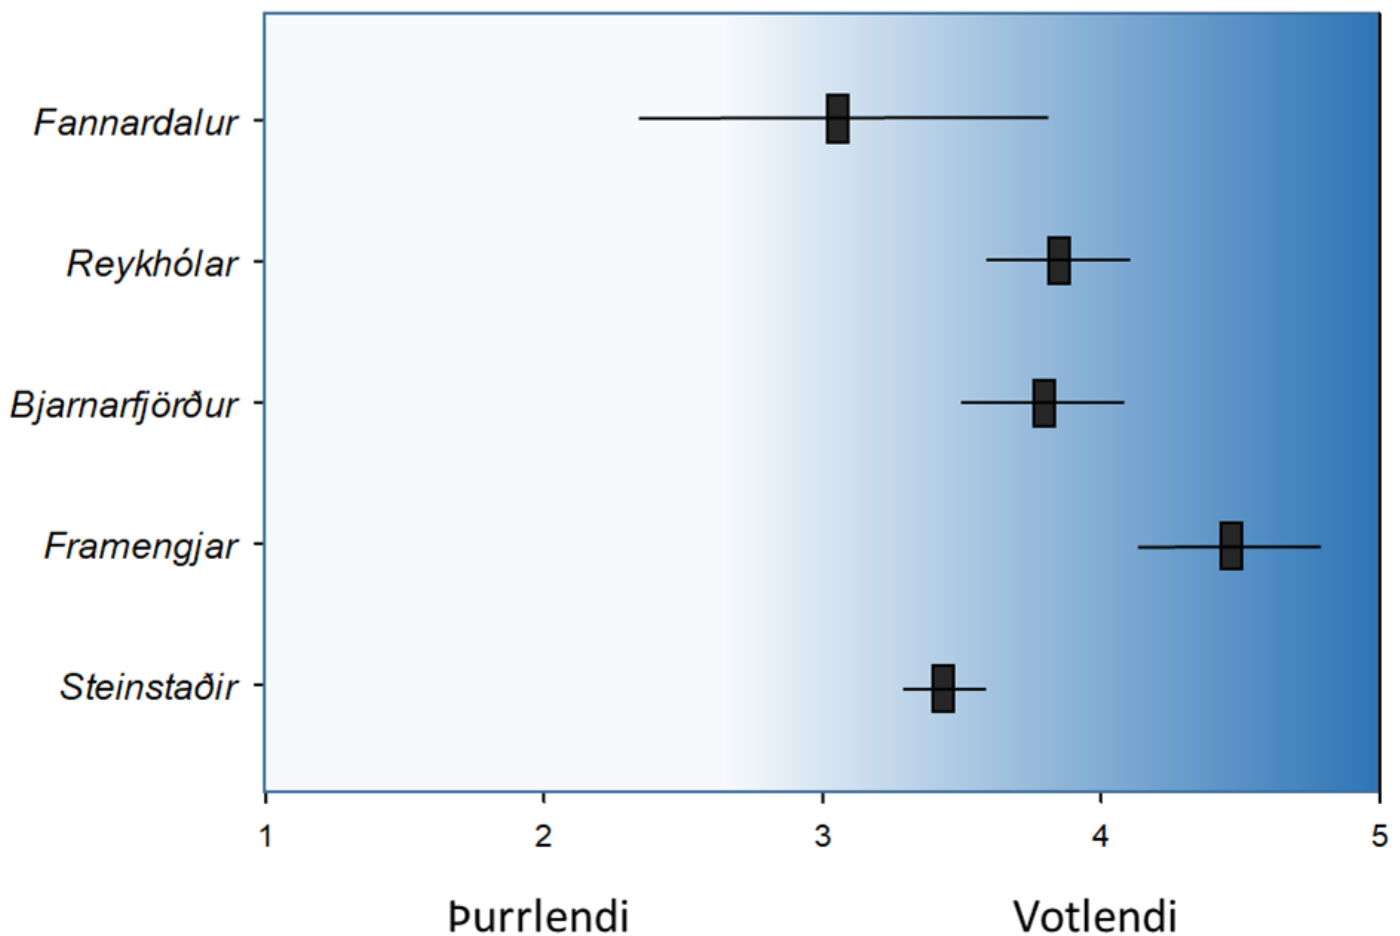
Mynd 9 - Votlendisvísitala rannsóknarsvæða, gefin upp með staðalfráviki vísitölnunnar.

Samkvæmt útreiknaðri votlendisvísitölu einkennir votlendisgróður öll svæðin, þ.e. vísitala hærrí en 3 (mynd 9). Hæstu vísitölna var að finna í Framengjum (4,45) en þá lægstu í Fannardal (3,04). Í Fannardal var dreifnin hæst, þ.e. breytileikinn mestur, þar sem bæði mátti finna ramma með lágrí votlendisvísitölu og ramma með hárrí votlendisvísitölu. Steinstaðir gáfu minnstu dreifnina, sem endurspeglar lítinn breytileika milli ramma. Votlendisvísitalan einkennir einnig votlendisgerð svæðanna þar sem til dæmis Framengjar eru flæðiengi sem einkennast af mikilli bleytu á meðan Reykhólar er hæghallandi hallamýri og einkennist af meiri breytileika í blautum og þurrari svæðum.

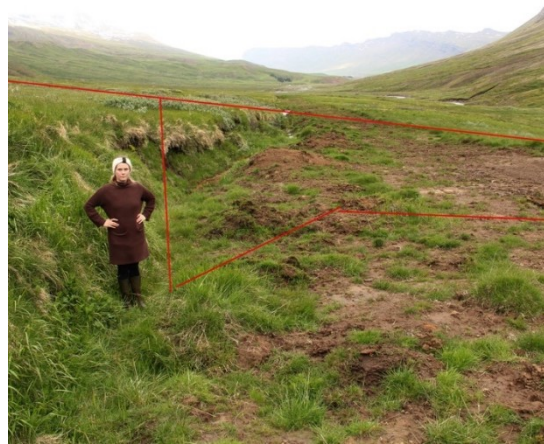
Uppfyllingar og stíflur voru almennt, fyrir utan í Fannardal, í góðu ásigkomulagi, héldu vel og virtust varanlegar. Í Fannardal voru allnokkur dæmi um bæði skort á efni og illa lokuðum skurðendum þar sem skurðendafyllingar höfðu gefið sig og runnið hafði úr skurðsárum. Eins var að finna stalla sem höfðu myndast í mýrinni vegna ófullnægjandi uppfillingar með þeim afleiðingum að vatni var veitt frá mýrinni (mynd 10). Í Reykhólasveit var áberandi hve vel var fyllt upp í skurðenda (mynd 11). Eins var áberandi að vel hafði verið farið eftir leiðbeiningum um að setja þverbönd á staði innan mýrarinnar þar sem hætta var á rofi í skurðsárum (viðauki VI)

Mynd 10 - Stallur myndast þar sem ekki var nægilega fyllt upp í skurðinn í Fannardal, júní 2017. Mynd: Hlynur Óskarsson.

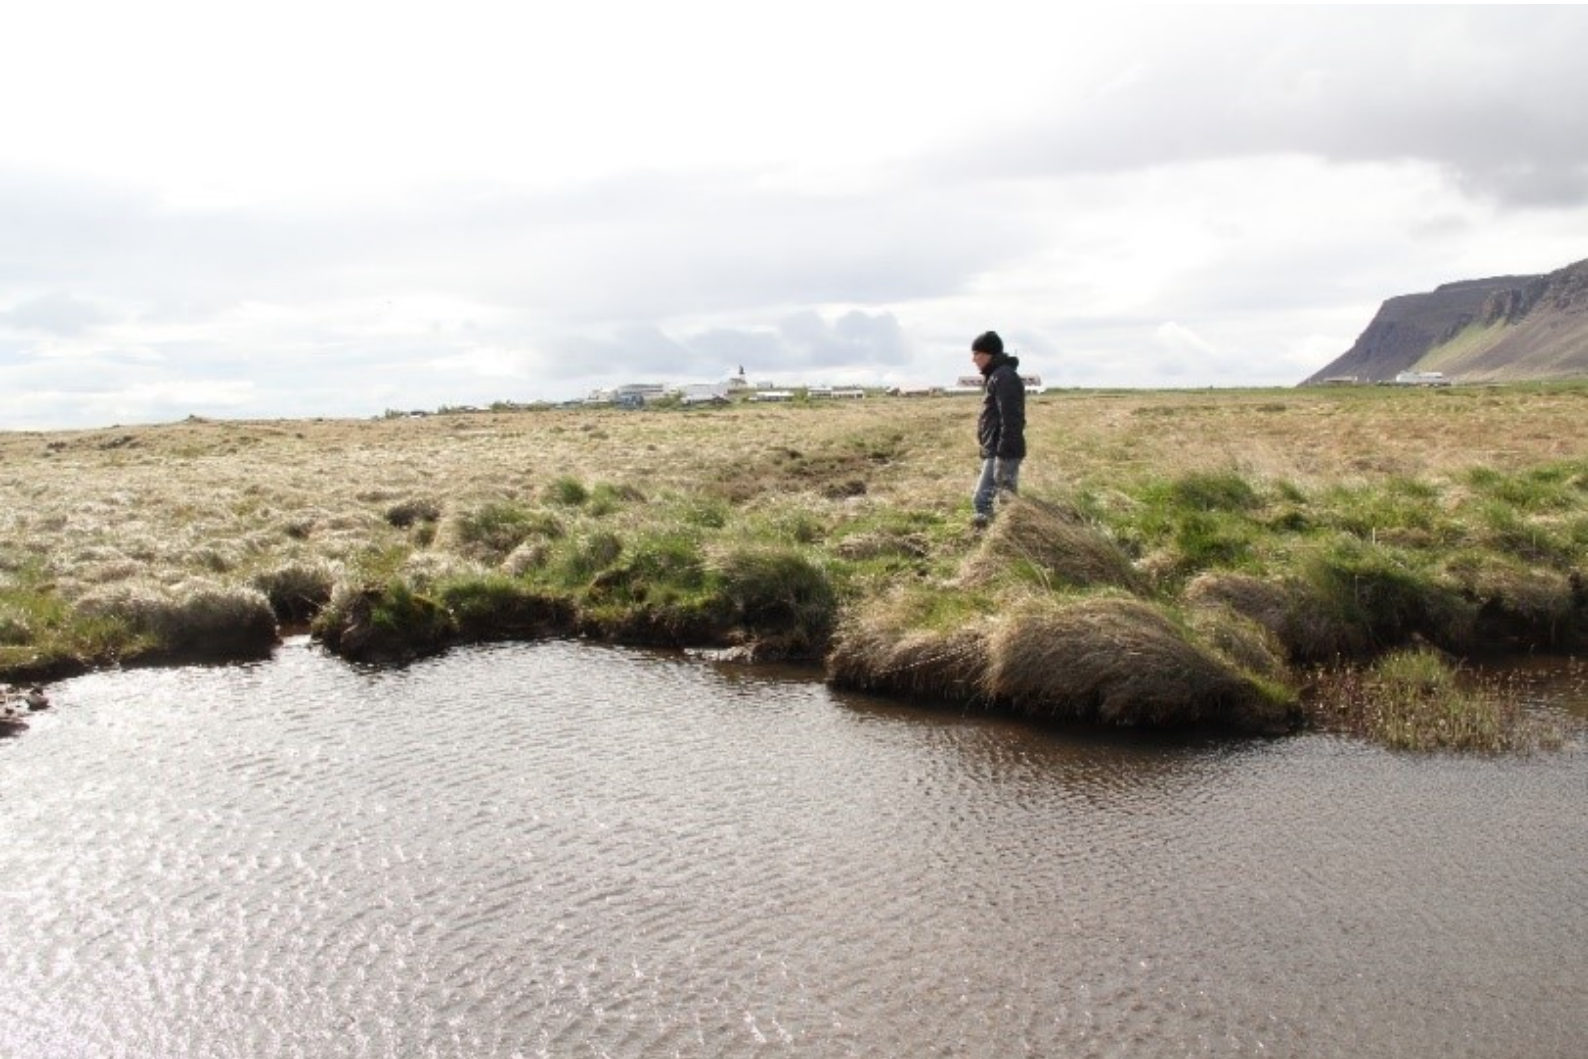
Mynd 11 - Vel uppfylltur skurðendi í Reykhólasveit, heldur vel við tjörnina, júní 2017. Mynd: Þórdís Björt Sigþórsdóttir.

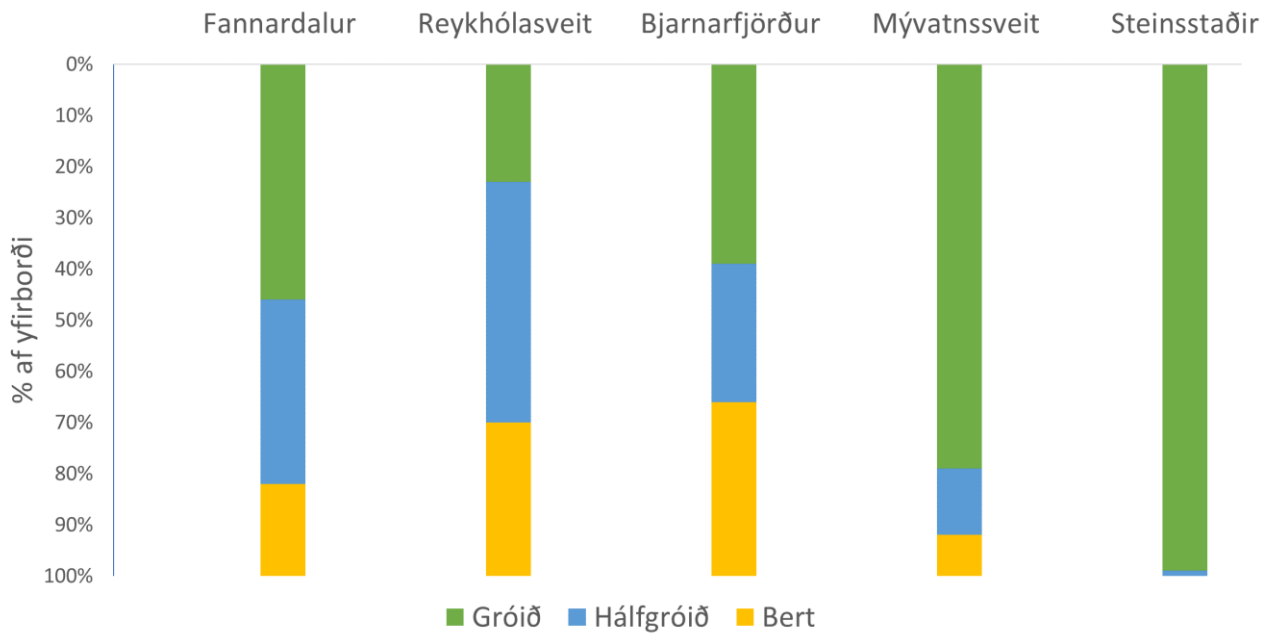
Hversu gróin skurðsárin voru reyndist verulega breytilegt frá einu svæði til annars (mynd 12). Í Framengjum og á Steinsstöðum voru skurðsár almennt gróin, ef ekki algróin (mynd 13) en í Fannardal, Reykhólasveit og Bjarnarfjörður voru skurðsár hins vegar blettótt og hlutfall bers svæðis á bilinu 18-35% (mynd 14).

Mynd 12 - Mat á uppgræðslu skurðsára á rannsóknarsvæðum. Gefið upp sem % af yfirborði.

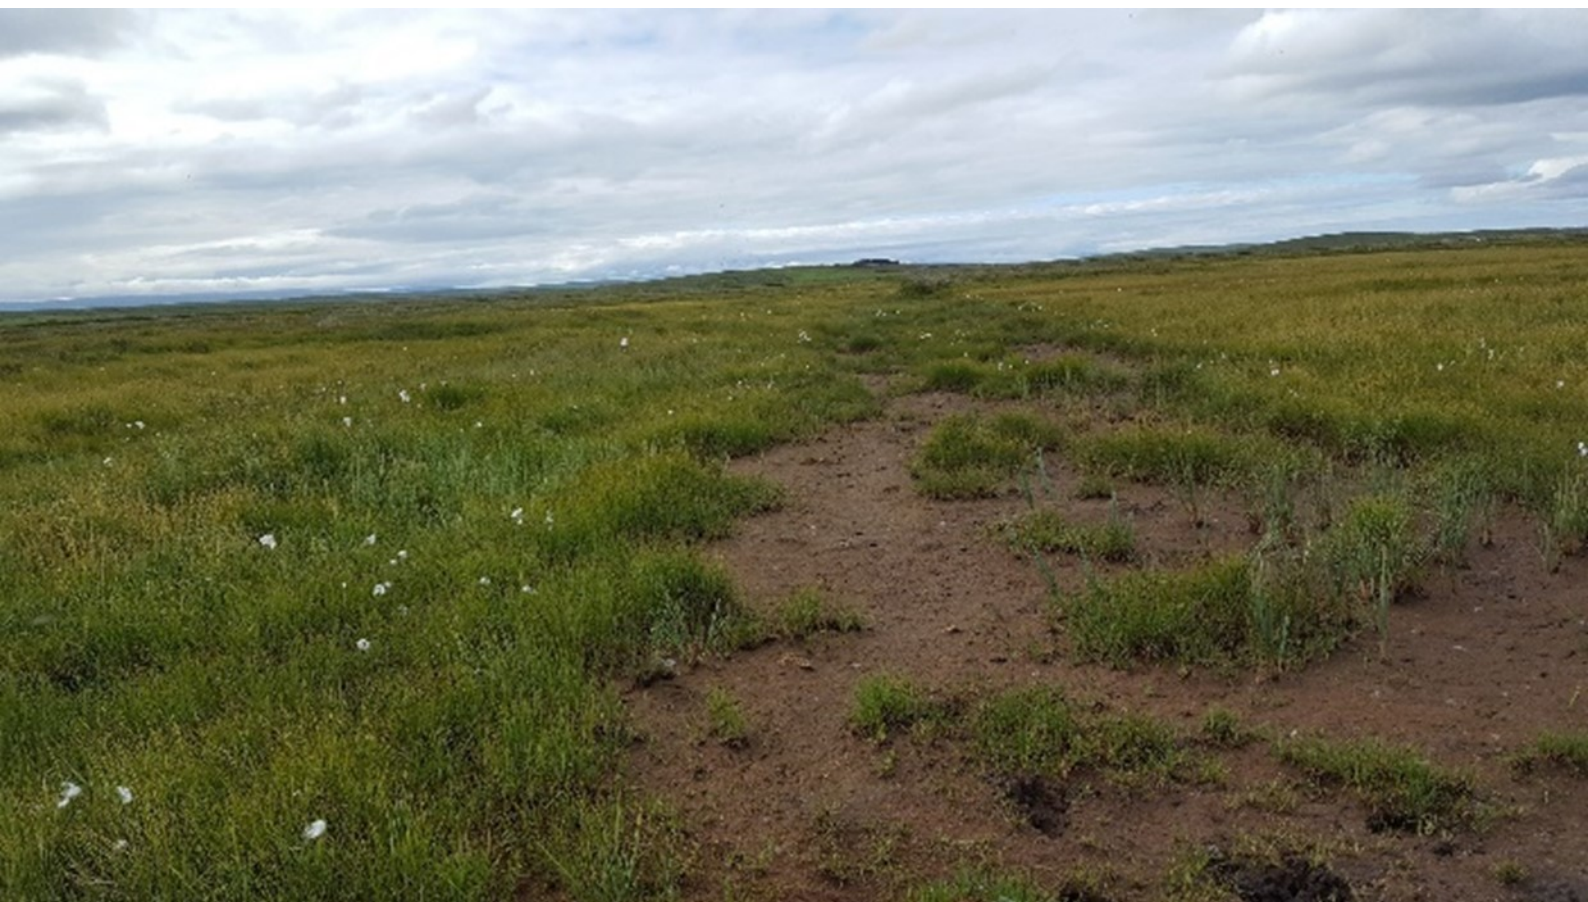
Mynd 14 - Hálfgróið skurðsár í Mývatnssveit, ágúst 2017. Mynd: Þórdís Björt Sigþórsdóttir.

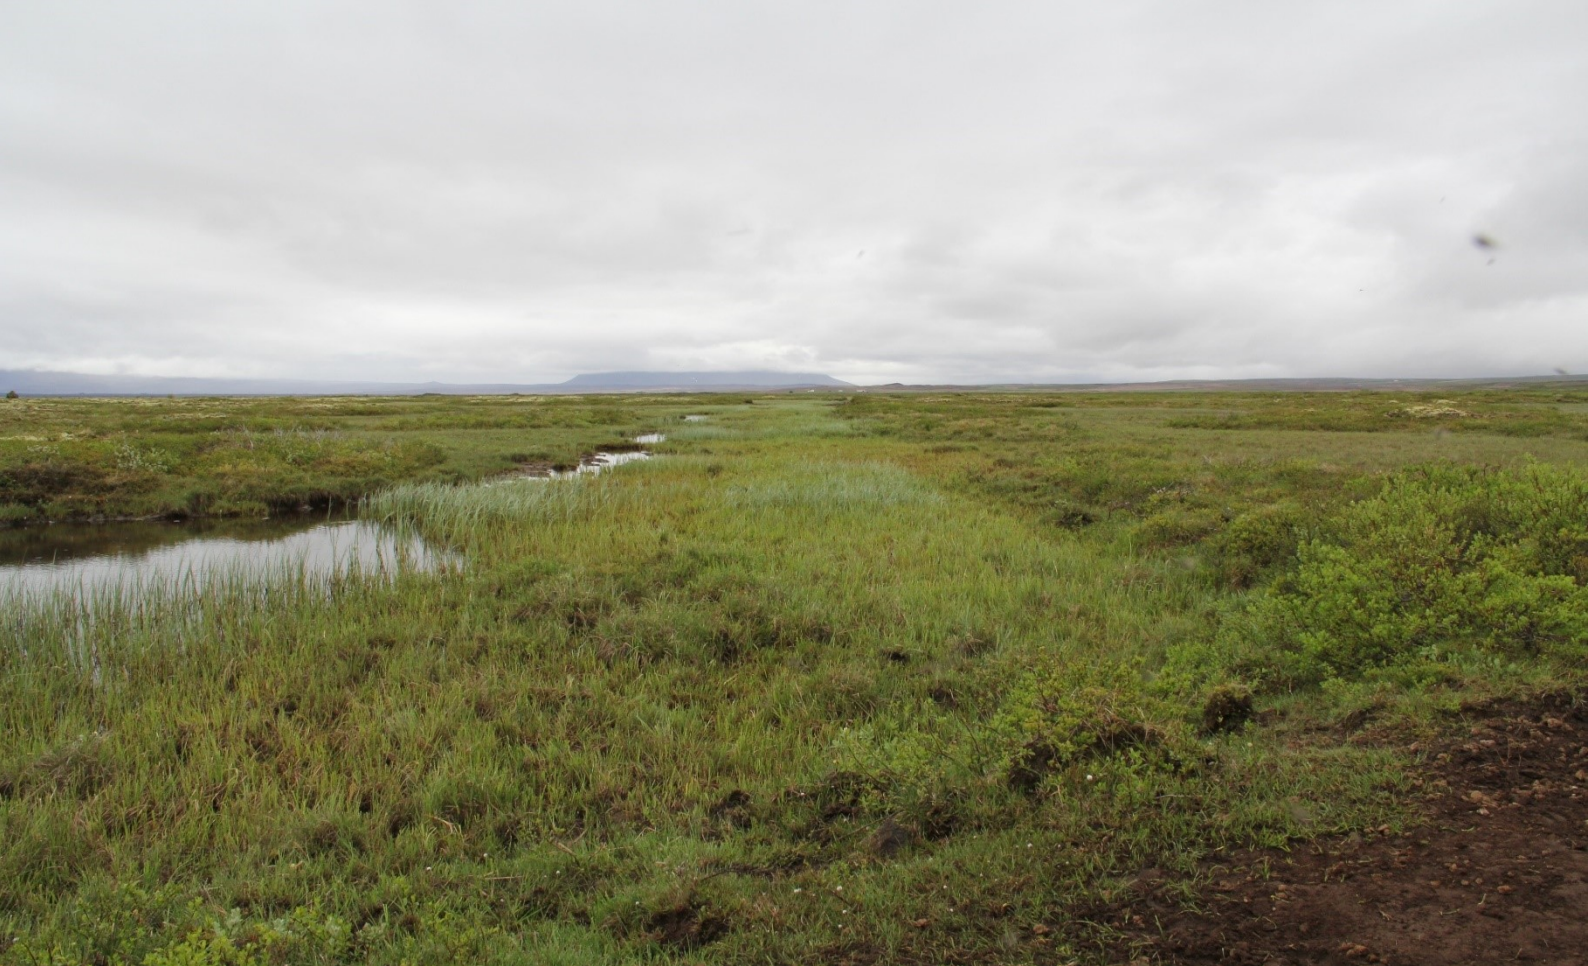
Mynd 21 - Smátjarnamyndun í skurðsárum í Framengjum, júní 2017. Mynd: Þórdís Björt Sigbórsdóttir.

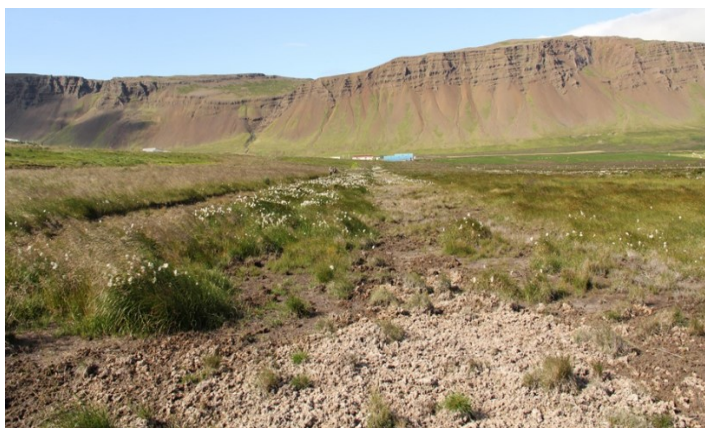
Skurðsár í Reykhólasveit voru lítt gróin, og sást það vel þegar gengið var um svæðið (mynd 30). Verktakar virtust hafa farið vel eftir leiðbeiningum Hlyns. Til dæmis var notað torf til að mynda „tappa“ til þess að koma í veg fyrir að vatn gæti rutt sér farveg eða skolað úr fylltum skurðum (mynd 31). Eins var það vel heppnað þegar tjarnir voru myndaðar þar sem efni vantaði (mynd 32). Klóffifa var áberandi á svæðinu (mynd 33). Fuglalíf var mikið í

Mynd 30 - Hálfgróið skurðsár í Reykhólasveit, júní 2017. Mynd: Þórdís Björt Sigþórsdóttir.

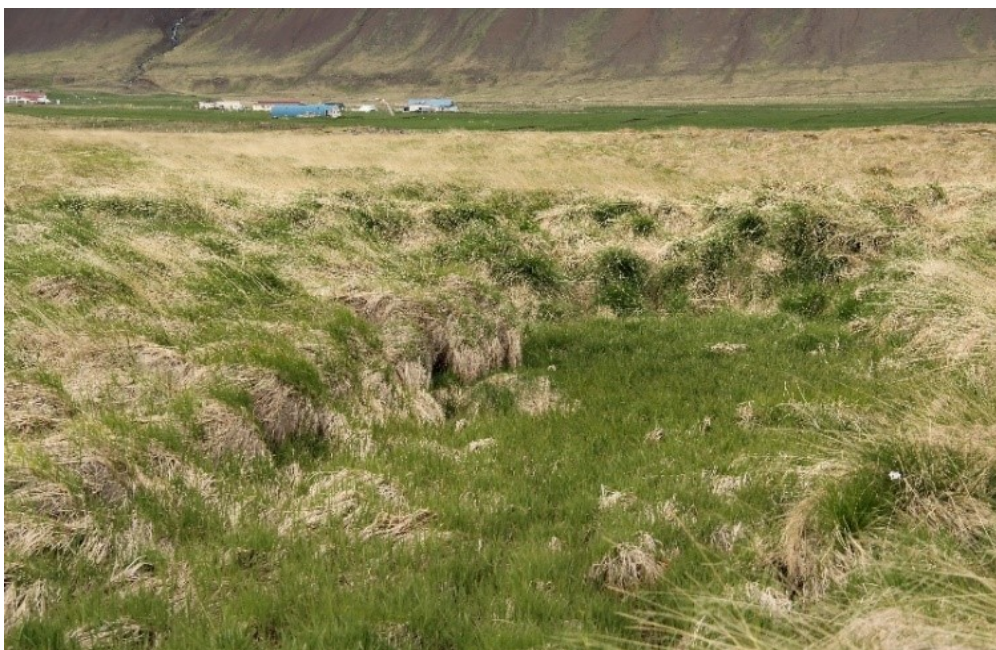
Mynd 31 - Vel fylltur skurðendi með í Reykhólasveit með „tappa“ til að halda við, júní 2017. Mynd: Þórdís Björt Sigþórsdóttir.

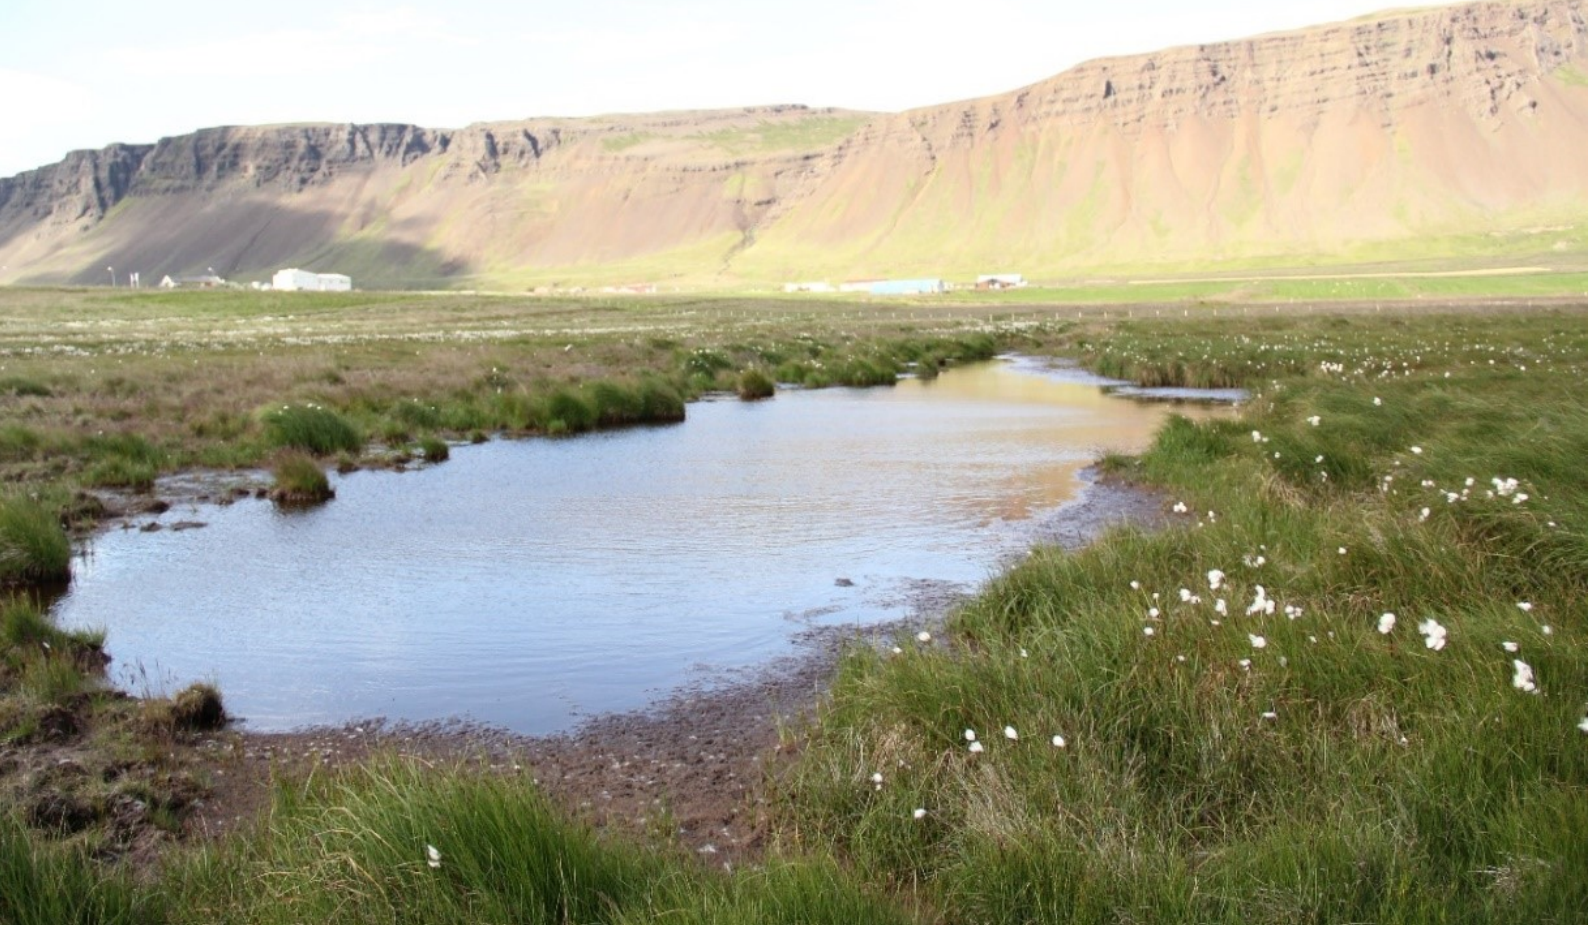
*Mynd 32 - Áhersla var lögð á að búa til tjarnir í Reykhólasveit þar sem ekki var nægilegt efni til staðar, júní 2017.
Mynd: Þórdís Björt Sigþórsdóttir.*

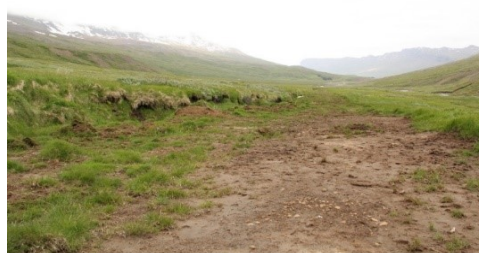
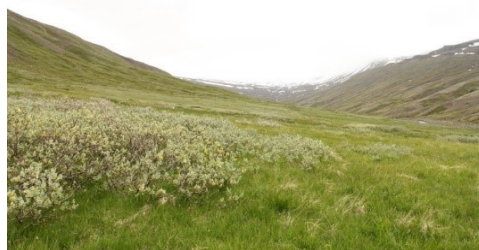
Mynd 35 - Náttúruleg mýri (neðri) miðað við ófullnægjandi fylltan skurð (efri). Tekin í Fannardal, júní 2017. Mynd: Þórdís Björt Sigþórsdóttir

Í Fannardal eru víða dæmi um að uppfyllingarefni hafi ekki verið nógu mikið þar sem ruðningur var ekki til staðar á öllu svæðinu (mynd 35). Einnig var ekki gætt nægilega vel að því að tryggja að vatn rynni ekki eftir fylltum skurðsárunum. Þetta skilaði sér í slökum árangri endurheimtar svæðisins og víða mátti sjá stalla í hallamýrinni (mynd 36 og 39). Skurðsár í Fannardal voru lítt gróin (mynd 37 og 38). Þeir varpfluglar sem sáust voru stelkur, jaðrakan, spói, þúfutittlingur og hrossagaukur. Aðrir fuglar sem sáust voru þröstur, hettumávur og kría.

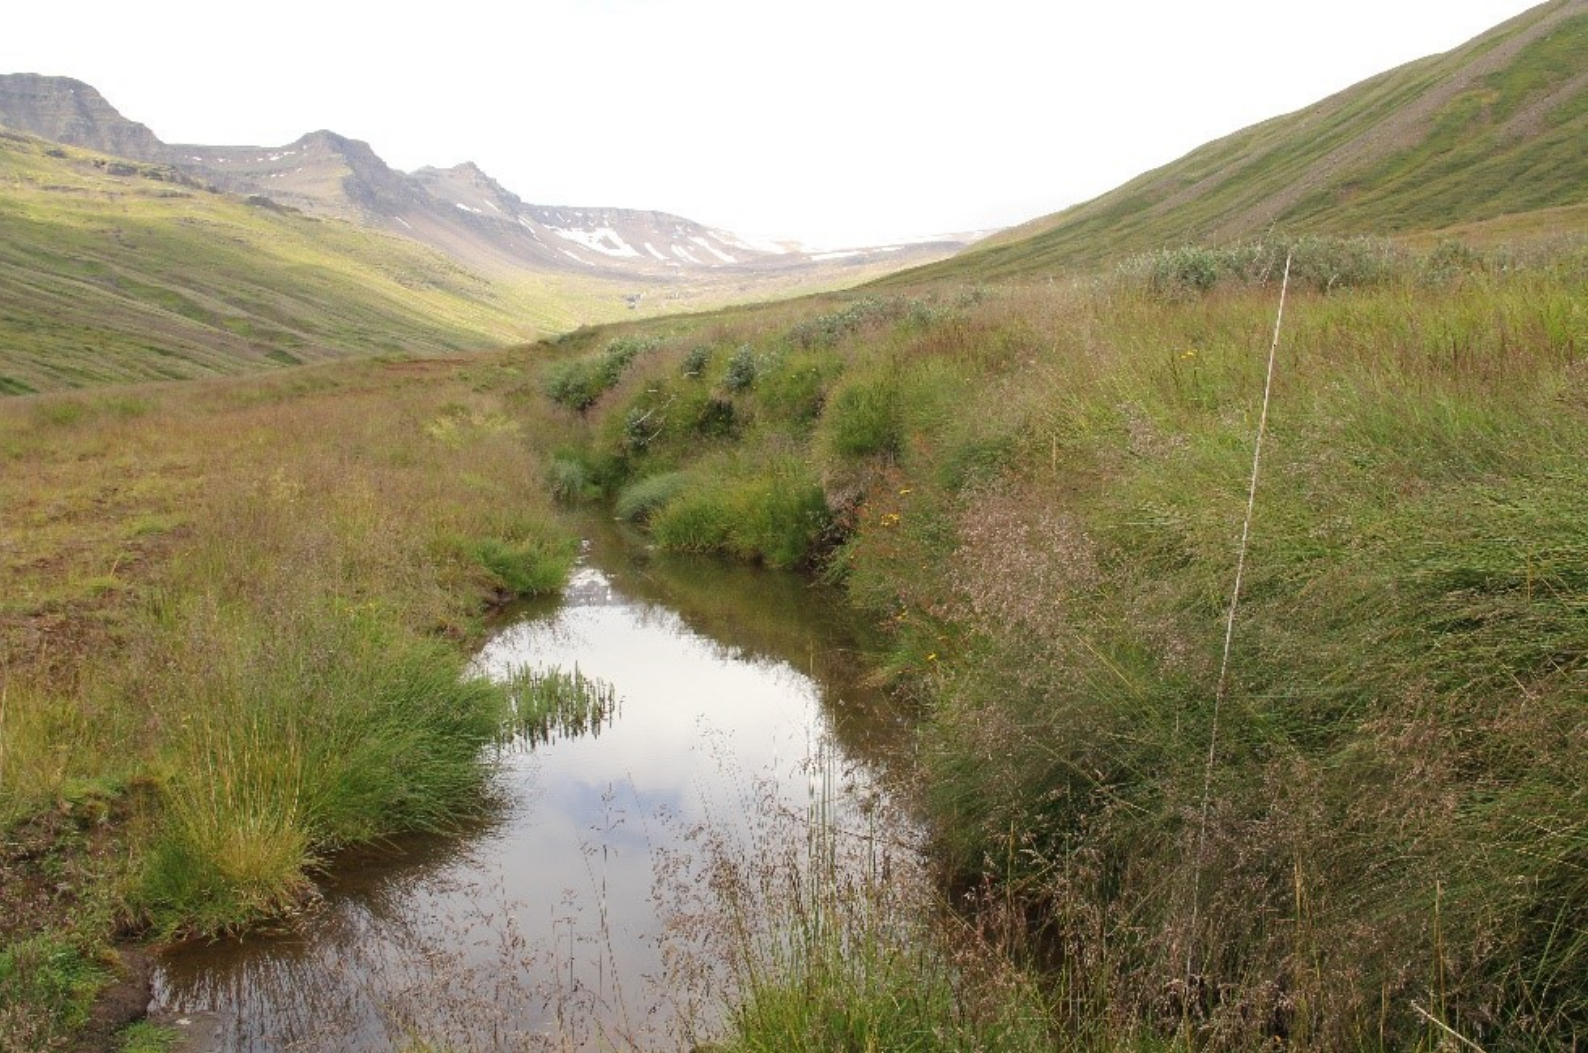
Mynd 36 - Stallur er í hallanum á endurheimtu mýrinni í Fannardal sem veldur því að vatni er veitt frá eins og um skurð væri að ræða, ágúst 2017. Til viðmiðunar er eins metra tommustokkur. Mynd: Þórdís Björt Sigþórsdóttir.

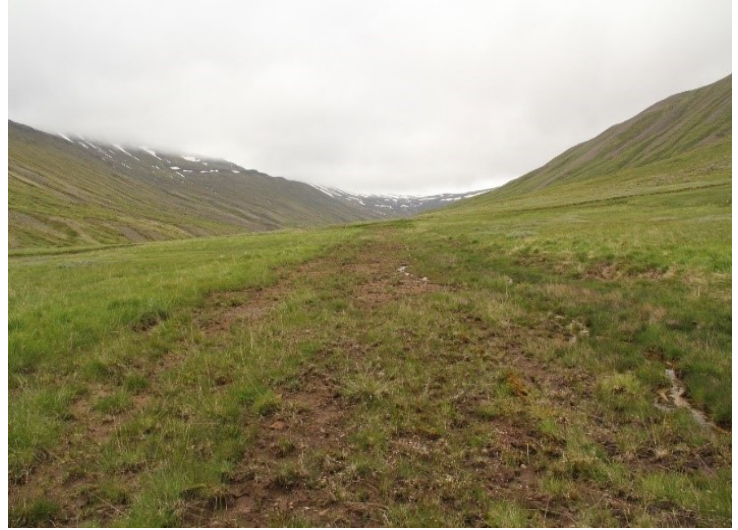
*Mynd 38 - Blettótt skurðsár í Fannardal, júní 2017.
Mynd: Þórdís Björt Sigþórsdóttir.*

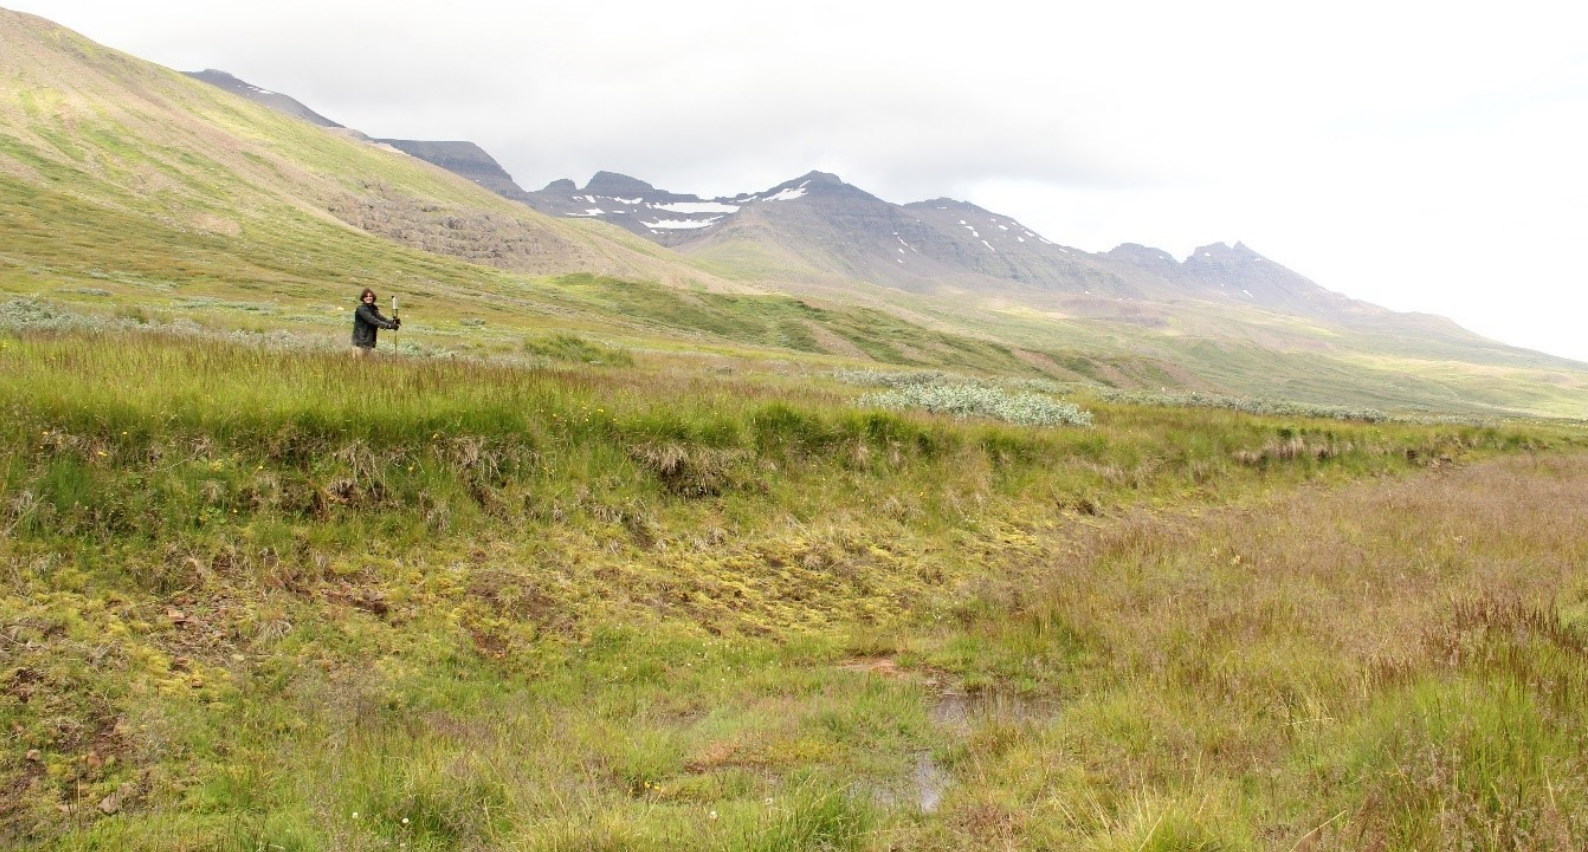
Mynd 39 – Þar sem ekki var nægilega fyllt í skurði myndaðist áberandi stallur í mýrina í Fannardal, ágúst 2017 Mynd: Þórdís Björt Sigþórsdóttir. 55
