TÆRING MÁLMA Í ANDRÚMSLOFTI Á ÍSLANDI

Áfangaskýrsla 1

31.03.2019

2970-277-SKY-001-V01

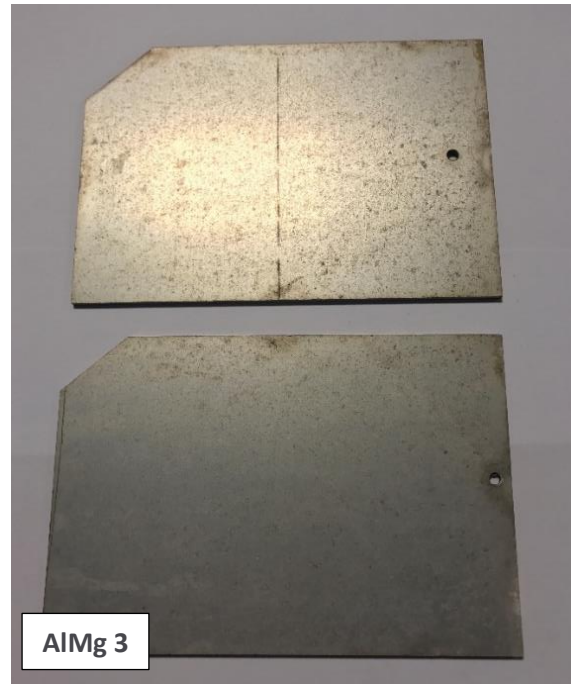
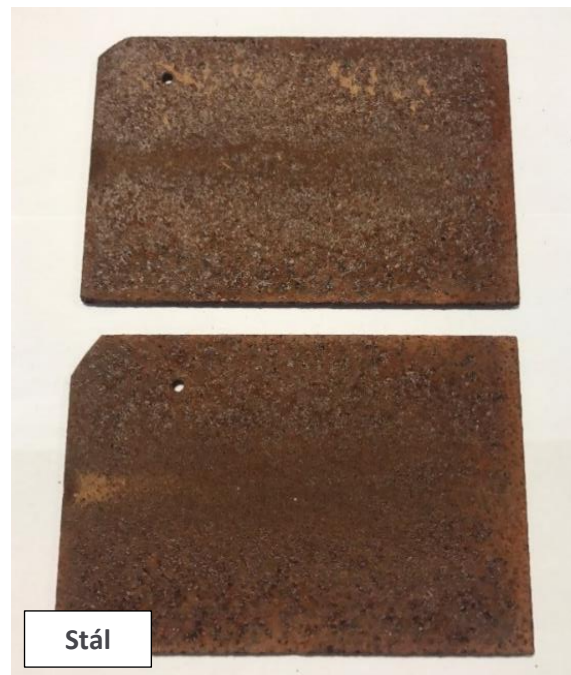
MYND 6 Tæringarsýni frá Bolungarvík. Efri röðin sýnir álsýni en sú neðri stálsýni, heitgalvanhúðað vinstra megin.

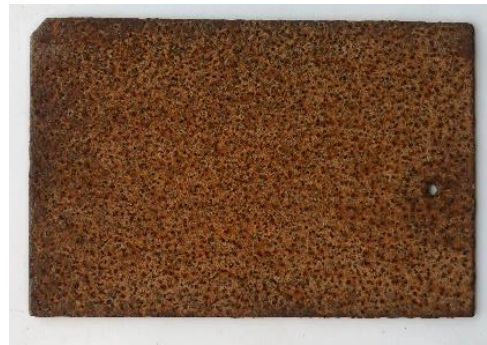
Í upphafi voru sýnin merkt með því að bora göt á ákveðinn stað á hverju sýni. Lausnalykill, líkt og á mynd 7, boraður í ryðfrítt stál er svo notaður til að lesa út númer sýnisins.

MYND 7 Lykilspjald og sýni með númer 89.

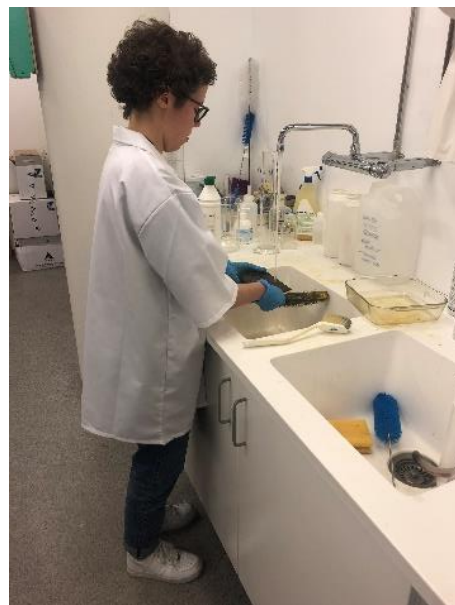
Stálsýni voru fyrst vigtuð og síðan ryðhreinsuð. Ryð var fjarlæggt í samræmi við staðal, ÍST EN ISO 8407. Þar er gerð krafa um að sýnin séu þvegin í saltsýrublöndu í 10 mínútur.

Ef ryðið hverfur ekki eftir fyrstu böðun skal baða aftur í 10 mínútur í senn eftir skolun í hreinu vatni, þangað til allt ryð er horfið.

MYND 8 Sýni í sýrubaði og Nanna að skola sýni í hreinu vatni.

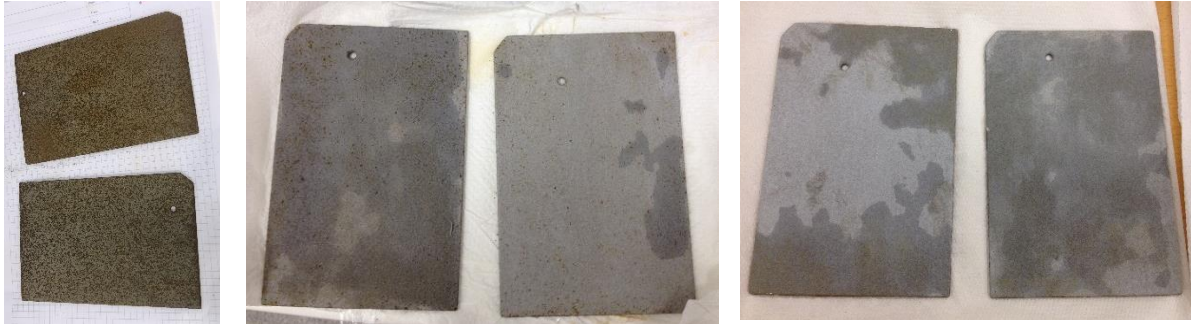
Þar sem sýnin höfðu verið 18 ár í tærandi umhverfi var nauðsynlegt að þvo sum sýni allt að þrisvar, og nokkur sýni voru þvegin fjórum sinnum.

MYND 9 Slálsýni eftir 1., 2. og 3. þvott.

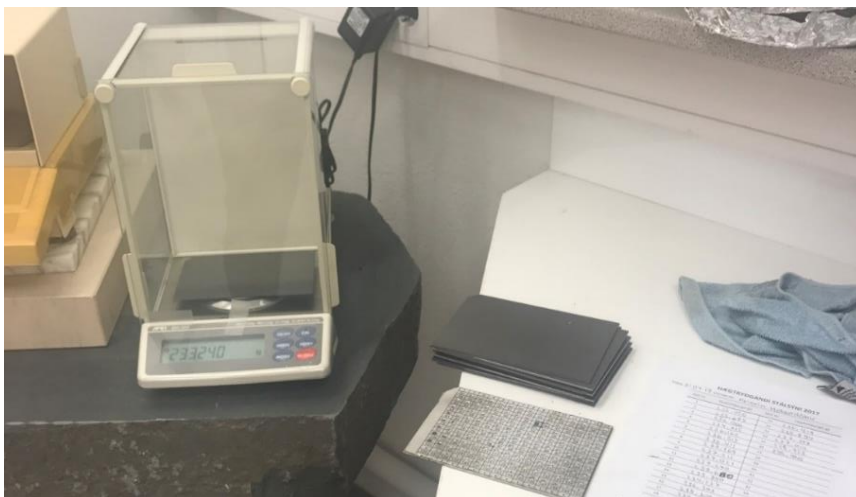
Sýnin voru vigtuð bæði fyrir og eftir þvott. Stálsýni og heitgalvanhúðuð sýni voru vigtuð með vog sem hefur nákvæmni upp á $\pm 0,1$ g en álsýni með vog sem hefur $\pm 0,001$ g nákvæmni.

MYND 10 Vog EFLU með 0,001 g nákvæmni.

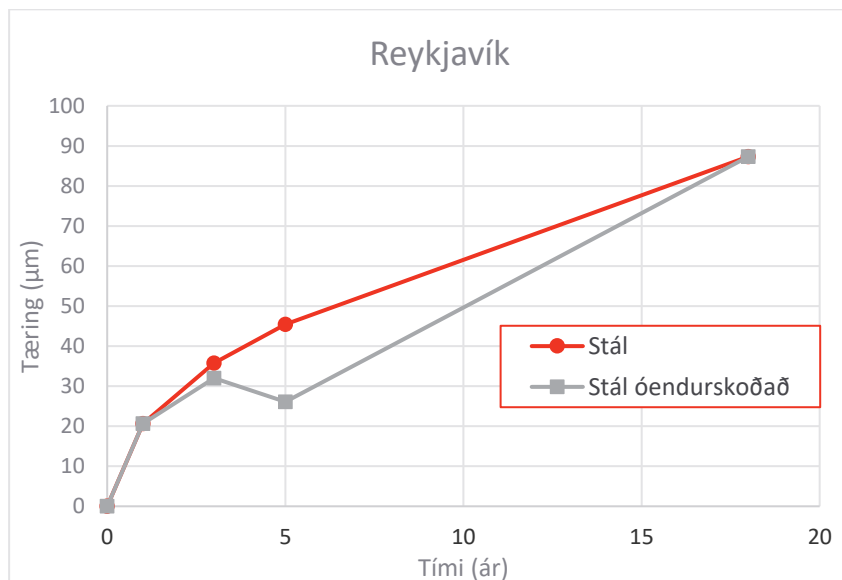
Við þessa endurskoðun urðu allar niðurstöður trúverðugar. Dæmi um áhrif endurskoðunar má sjá á grafinu hér að neðan. Í ljós kom að fyrir eins árs sýni var nægilegt að dýfa sýnum einu sinni, þar eru leiðréttingar litlar sem engar. Heldur stærri munur var á þriggja ára sýnum og lang mestur var hann á fimm ára sýnunum.

MYND 11 Niðurstöður á tæringu á stálsýnum fyrir og eftir endurskoðun.

Við skoðun á niðurstöðum fyrir 18 ára sýni úr hreinu stáli kom í ljós að kerfislæg villa var í fyrri gögnum, þ.e. sýnum sem tekin voru niður eftir 5 ár, eða árið 2004. Við nánari skoðun á grunngögnum kom í ljós að öll sýni úr rannsókninni frá upphafi voru ennþá til í geymslu hjá Verkfræðipjónustu Péturs Sigurðssonar. Við skoðun á sýnunum var ljóst að þau höfðu ekki verið þvegin nægilega vel og er líklegt að þeim hafi einungis verið dýft einu sinni í saltsýruna í 10 mínútur. En eins og fram kom áður dugði ein niðurdýfing ekki til að hreinsa allt ryð af sýnunum. Voru þau sýni því þvegin betur og endurvigtuð. Til öryggis voru líka eins árs og þriggja ára sýnin hreinsuð og vigtuð. Alls voru því 32 eins árs, 22 þriggja ára sýni og 21 fimm ára sýni, eða alls 75 sýni þvegin og vigtuð.

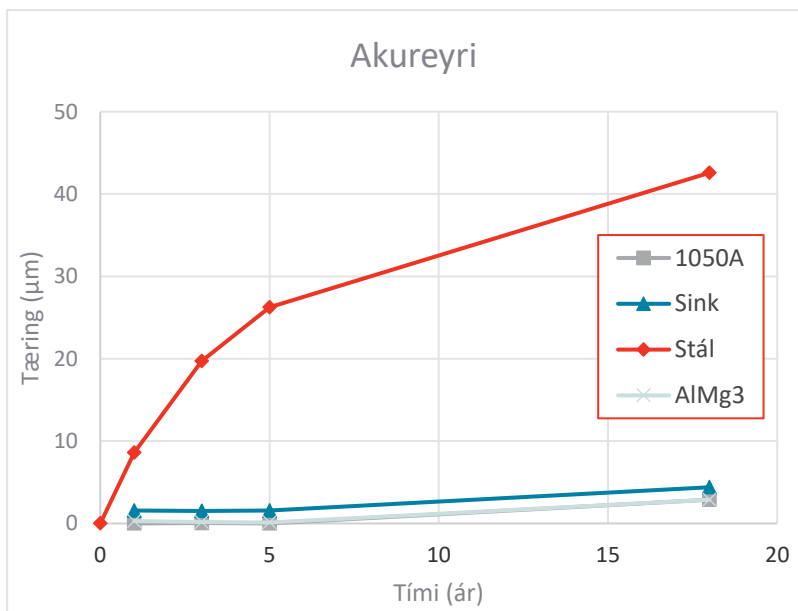
Dæmigerðar niðurstöður tæringarmælinga á stáli, heitgalvanhúðuðu stáli og tveimur gerðum af áli eru sýndar á myndum 12 og 13 fyrir tvo mælistaði í Reykjavík og á mynd 14 fyrir mælistaðinn á Akureyri. Þar sést að stál tærist mjög hratt fyrstu árin, en síðan dregur úr tæringarhraðanum og er hann líklega orðinn jafn eftir 5-10 ár. Þetta er almennt í góðu samræmi við niðurstöður tæringarmælinga annar staðar.

MYND 14 Niðurstöður á tæringu á sýnum frá Akureyri.

Til samanburðar eru líka sýndar niðurstöður frá Akureyri. Þar sést að tæring á stáli er um helmingi minni fyrir norðan. Hún er hins vegar einungis fjórðungur fyrir sink. Munurinn er hins vegar mun minni fyrir ál.

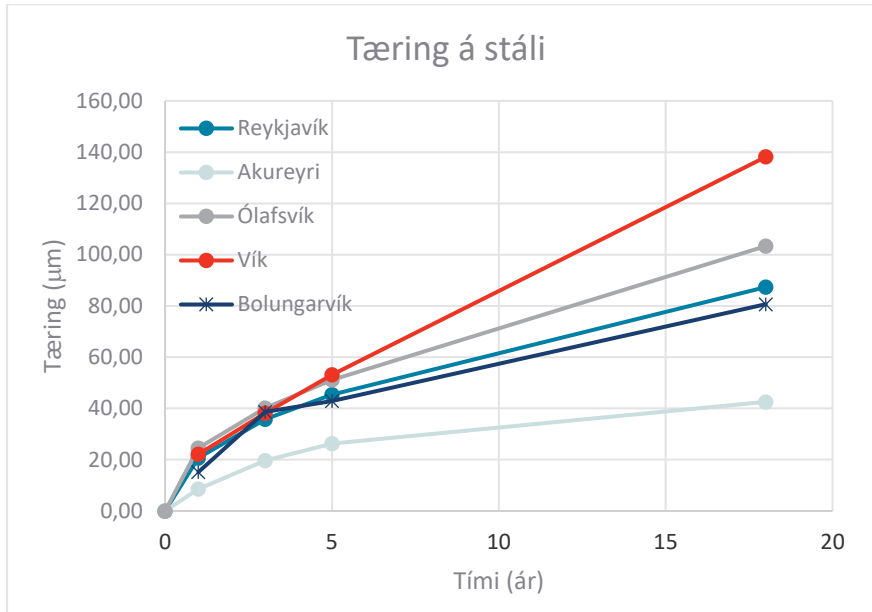
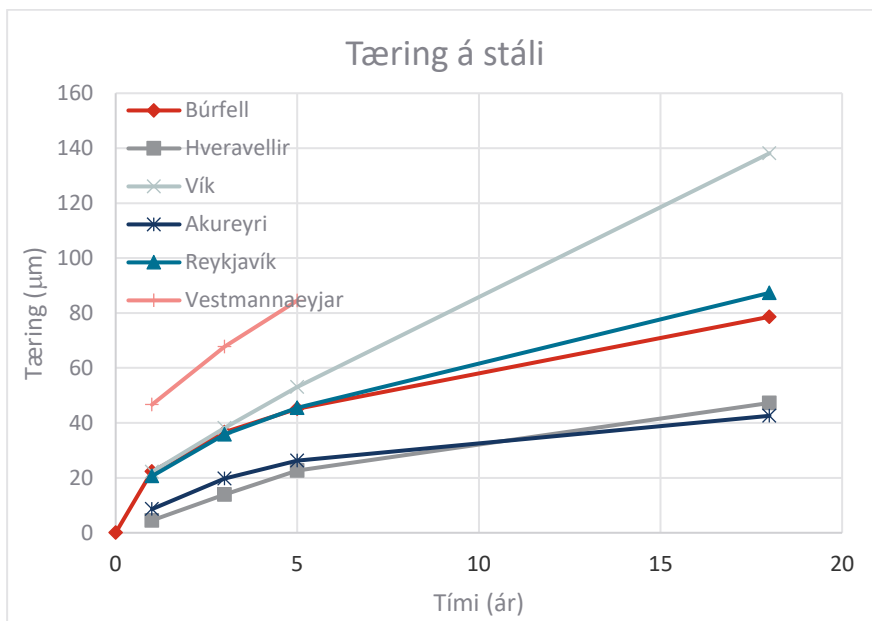
MYND 15 Samanburður á tæringu á stáli eftir mælistöðum.

Þegar gröfin hér að ofan eru borin saman þá sést að sunnan heiða er mun meiri tæring en fyrir norðan. Þó er tæring á Þórshöfn svipuð og í Reykjavík, Ólafsvík og Bolungarvík, þ.e. 80-100 µm á 18 árum. Það vekur athygli að Búrfell sem er meira en 100 km frá sjó skuli vera með svipaða tæringu og sjávarplássin fyrir sunnan og vestan. Akureyri og Hveravellir eru þar langt fyrir neðan með um helming. Þeir eru greinilega inn til landsins fyrir norðan. Svo eru Vík og Vestmannaeyjar í sérflokk. Því miður var tæringarrekkinn horfinn í Vestmannaeyjum en 5 ára mælingin bendir til enn meiri tæringar þar en í Vík.

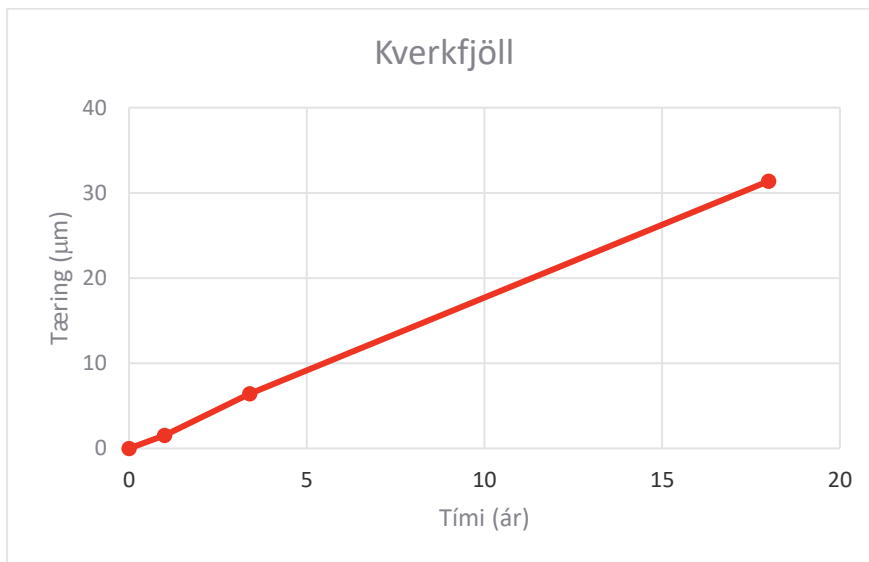
Svo er rétt að vekja athygli á niðurstöðum frá Kverkfjöllum sem eru á næstu mynd. Hér er tæringarhraðinn mjög ólíkur því sem sjá má annars staðar. Tæringarsýni frá Kverkfjöllum voru ekki tekin á sömu árum og annars staðar sem breytir myndinni aðeins. Tæring er mjög lítil í upphafi, mun minni en á Akureyri til dæmis. En línan sýnir jafnan tæringarhraða frá upphafi til enda, beina línu. Nú eru Kverkfjöll í regnskugga norðan Vatnajökuls svo það kemur ekki á óvart að tæring sé lítil þar. Mælingin eftir 18 ár er hins vegar ekki svo langt frá Akureyri. Skýringanna er vafalaust að finna í eldgosinu í Holuhrauni á árunum 2014-15. Þá kom upp mikið magn af brennisteinsgufum sem lagði um allt NA-land. Sögusagnir herma að þá hafi tæring stórukist á Austurlandi.

MYND 16 Samanburður á tæringu á stáli í Kverkfjöllum.

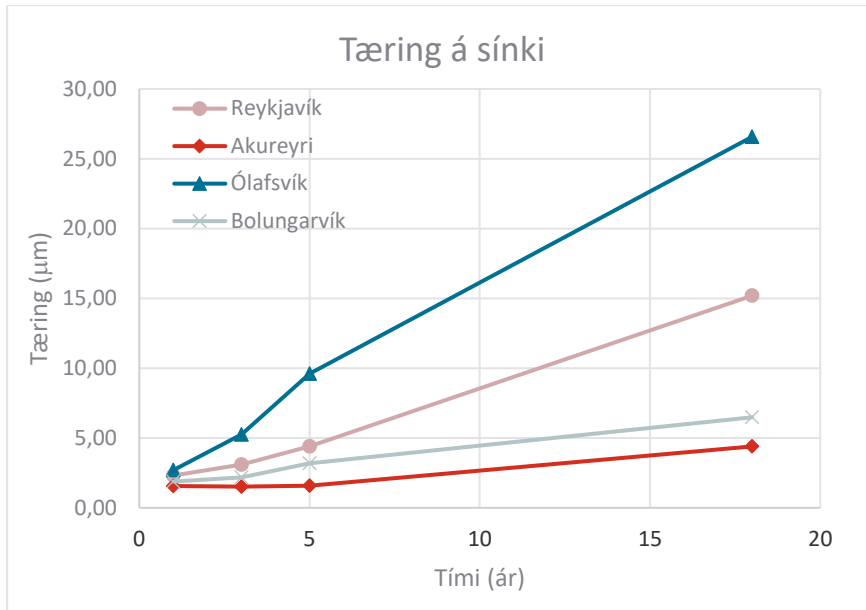
Á mynd 17 er valið að taka saman niðurstöður víðs vegar að. Hér skipa Akureyri og Bolungarvík sér saman í hóp með litla tæringu. Ólafsvík er hins vegar með nærri tvöfalt hraðari tæringu en í Reykjavík.

MYND 17 Samanburður á tæringu á sínski á mismunandi stöðum á landinu

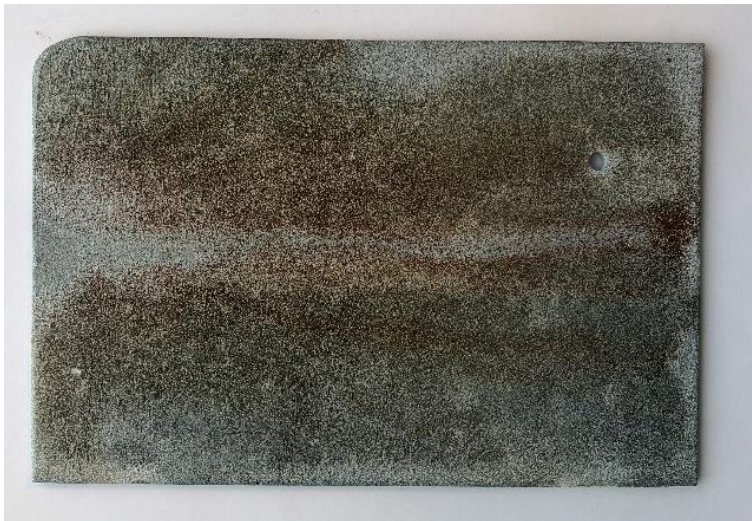
MYND 18 Neðri hlið á sýni 43 frá Ólafsvík.

Skýringin á mikilli tæringu í Ólafsvík gæti tengst því að sínskhúðin var eftir 18 ár orðin mjög þunn á neðri hlið sýnanna og stálið undir var farið að tærast.

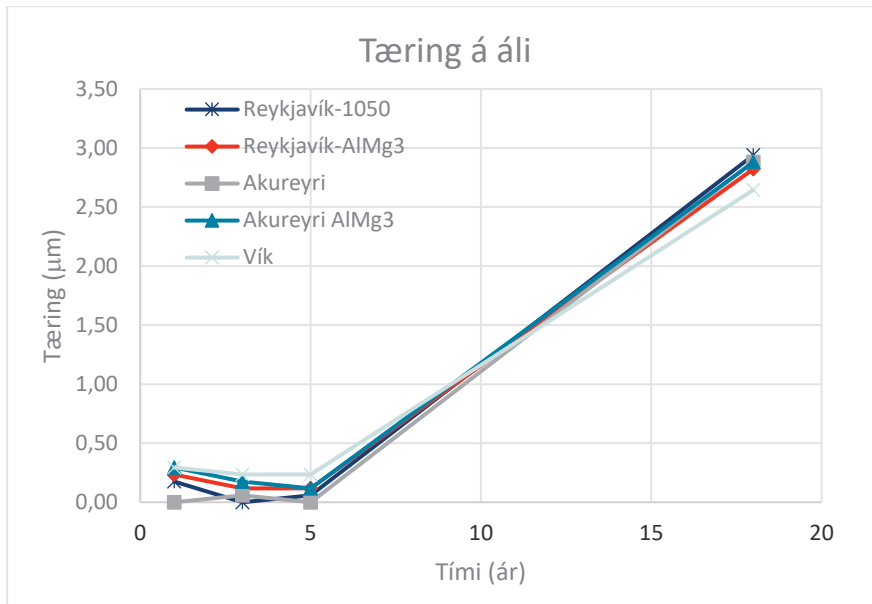
Tæring á áli virðist vera mjög lítil. Hún hegðar sér greinilega líka öðruvísi, en engin tæring virðist vera farin af stað eftir 5 ár. Við völsun á áli myndast oxíðhimna á yfirborðinu sem er mjög tæringarþolin. Þegar hún brotnar niður byrjar álið að tærast.

MYND 19 Samanburður á tæringu á áli.

Af myndinni sést að tæring á áli virðist óháð staðsetningu. Það kemur á óvart þar sem alltaf er reiknað með að ál tærist hraðar í söltu umhverfi. Einnig kemur á óvart að báðar áltegundirnar virðast tærast jafnhrað. Niðurstöðurnar gefa til kynna að það sé lítill kostur við að nota betra álið, AlMg3, í stað hreins áls, A1050.

Þar sem engar mælingar voru gerðar frá 5 árum að 18 árum er ómögulegt að sjá hvenær tæringin á álinu hófst. Þar með er einnig ómögulegt að finna tæringarhraðann eftir að hún hefst.

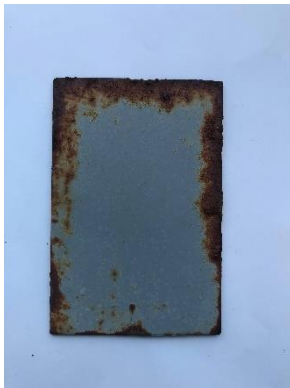
Grátt – 1 Framhlið Ri 2 Mikið ryð á köntum

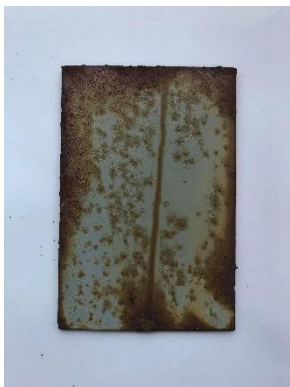
Grátt – 1 Bakhlið Ri 4 Mikið ryð á köntum

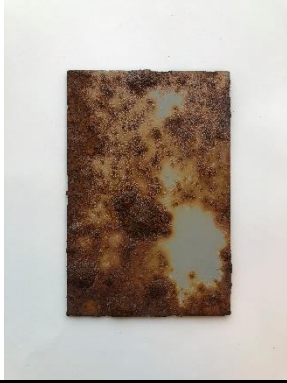
Grátt – 1 Framhlið Ri 5 Mikið ryð á köntum

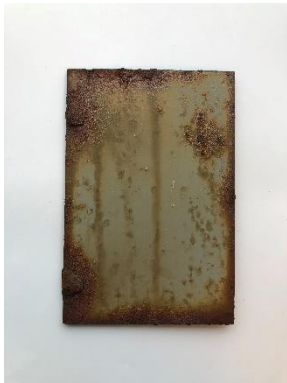
Grátt – 1 Bakhlið Ri 4 Mikið ryð á köntum
