Umferðaröryggi að- og fráreina

1. Inngangur

Verkfræðistofan Hnit hf. sótti í byrjun árs 2003 um styrk til Rannsóknarráðs Vegagerðarinnar vegna verkefnisins „Umferðaröryggi að- og fráreina” og samþykkti Rannsóknarráðið styrkveitingu.

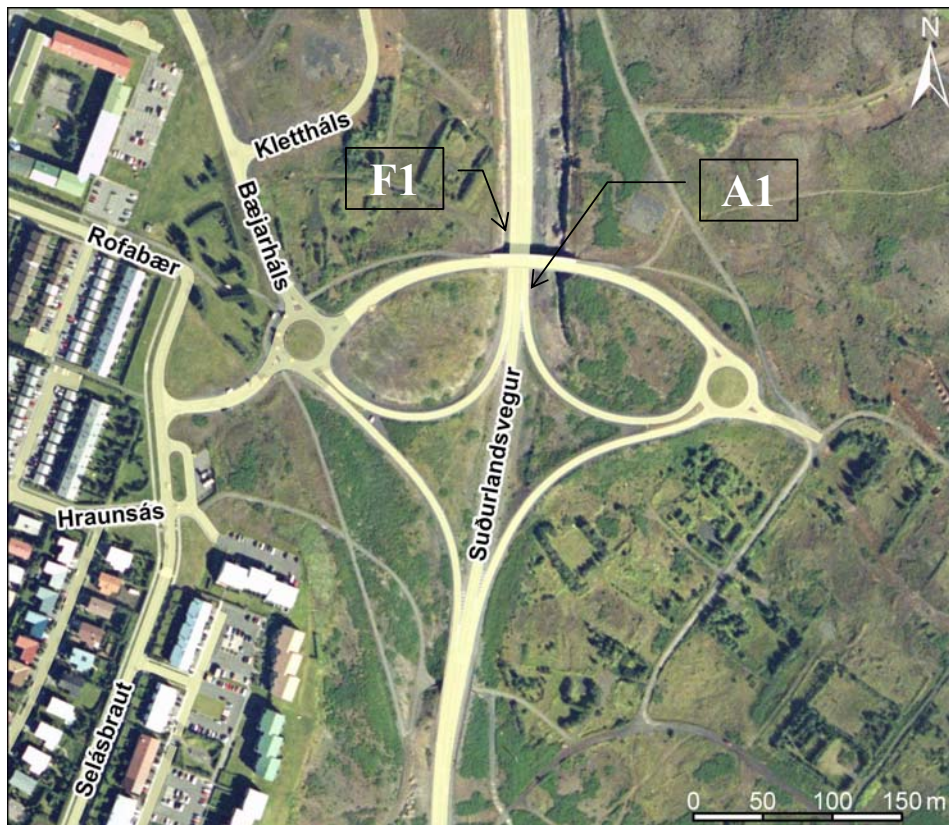
2.1 Hringvegur (Suðurlandsvegur) - Tengivegur (Árbær)

F1 – norðvestur frárein.	A1 – norðaustur aðrein.
Stærðir: L ₁ =202 m L ₂ =28 m Þetta er skv. íslenskum vegstaðli.	L ₁ =224 m L ₂ =27 m Þetta er skv. íslenskum vegstaðli.
Skoðunartímar: 27.08.2003 kl. 07:30 - 09:30 27.08.2003 kl. 16:30 - 18:30	27.08.2003 kl. 07:30 - 09:30 27.08.2003 kl. 16:30 - 18:30
Umferð: Umferð frekar lítil.	Umferð frekar lítil.
Vandamál: Engin.	Aðreinin notuð til framúraksturs.

Tillaga um úrbætur:	
Engar	Engar
Athugasemdir höfunda við skoðun myndbanda:	
<ul style="list-style-type: none"> ▪ Fráreinin er mjög vel nýtt. ▪ Ökumenn fara strax inn á hana þannig að umferð á Suðurlandsvegi léttist. 	<ul style="list-style-type: none"> ▪ Ökumenn nýta aðreinina vel til að komast inn á Suðurlandsveg þar sem umferð er frekar mikil og engin vandamál komu upp við það. ▪ Alls tóku 18 ökutæki U - beygjur á þessum 2 tímum, frá aðreininni yfir á fráreinina. ▪ Ökumenn tóku þessar U - beygjur mjög varlega og biðu alveg upp í 2 mínútur eftir færi. Sjá nánar kafla 4.

Að- og fráreinarnar við vegamótin Hringvegur - Tengivegur (Árbær) uppfylla kröfur skv. íslenska vegstaðlinum. Þó að umferð sé fremur lítil þá nýtir hún þessar reinar vel og þetta virkar allt mjög vel.

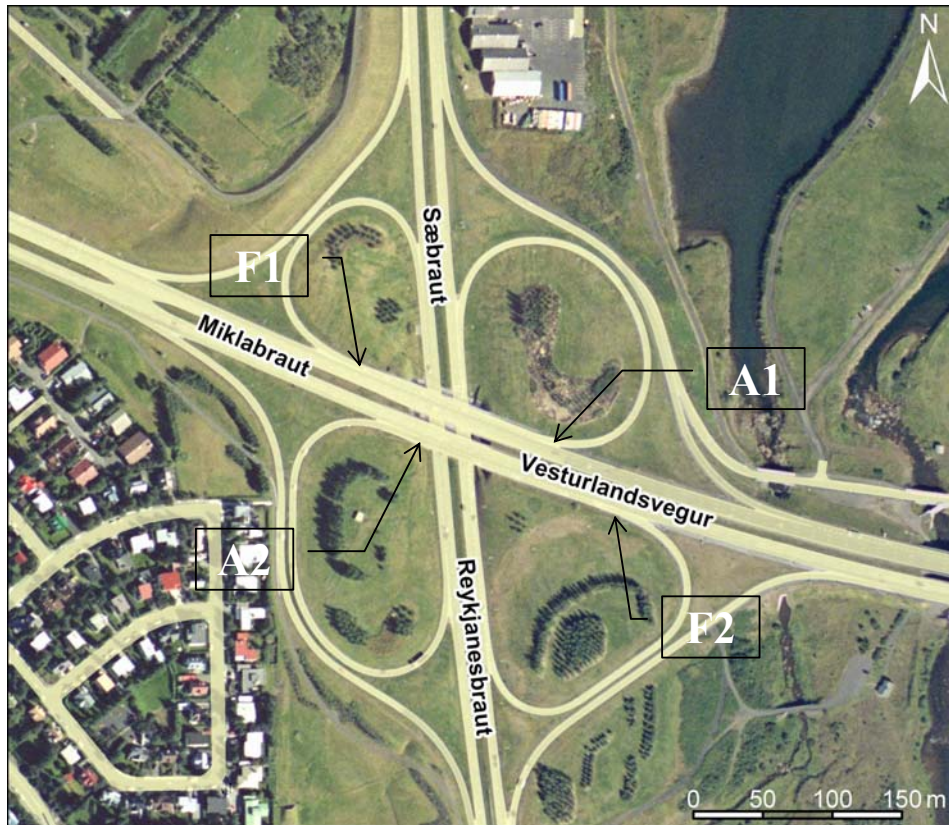
2.2 Miklabraut - Reykjanesbraut/Sæbraut

F1 – austur-suður frárein.	A1 – suður-vestur aðrein.
Stærðir:	
Víxlreinin A1 - F1: L = 152 m.	
Skoðunartímar:	
26.08.2003 kl. 08:30 - 09:30	26.08.2003 kl. 07:30 - 08:30
26.08.2003 kl. 17:30 - 18:30	26.08.2003 kl. 16:30 - 17:30
21.10.2003 kl. 16:00 - 18:00	21.10.2003 kl. 07:30 - 08:30
	21.10.2003 kl. 14:50 - 15:50

Umferð:	
Mikil umferð. 5 mín. morguntoppur er 40 ökut. 5 mín. síðdegistoppur er 44 ökut.	Mikil umferð. 5 mín. morguntoppur er 55 ökut. 5 mín. síðdegistoppur er 39 ökut.
5 mín. morguntoppur með 81 ökutæki á hægri akrein Miklubrautar sem fóru beint áfram. 5 mín. síðdegistoppur með 64 ökutæki á hægri akrein Miklubrautar sem fóru beint áfram.	
Level of service, LOS, á mestu víxlumferðinni er D.	
Vandamál:	
Of mikil umferð á hægri akrein Miklubrautar sem ekki ætlar að beygja við þessi vegamót.	
Tillaga um úrbætur:	
Engar.	Engar.
Athugasemdir höfunda við skoðun myndbanda:	
<ul style="list-style-type: none"> ▪ Mikil umferð og hún gengur vel á góðum hraða. ▪ Fráreinin er eðlilega notuð og virkar mjög vel. ▪ Göngumaður á þessum stað og hjólandi maður á Miklubraut. Þeir eiga í erfiðleikum að þvera við enda fráreinar. ▪ Einn og einn ljóslaus. 	<ul style="list-style-type: none"> ▪ Mikil umferð og stefnuljós mikið notuð. ▪ Aðreinin er vel nýtt og umferðin gengur vel þrátt fyrir að hún er mjög þung. ▪ Að og fráreinin til suðurs ásamt hægri akrein Miklubrautar virka saman sem víxlreinar. ▪ Afköst víxlreinnanna er mikil, 4 til 6 ökutæki skipta í einu frá hvorri akrein. ▪ Mikil umferð og hún gengur mjög vel, en einu sinni ofmettaðist aðreinin og þá stöðvaðist umferðin þar. Þetta leystist mjög fljótt. ▪ Það er greinilegt að ökumenn á Miklubraut hægja stundum ferðina til að hleypa inná. ▪ Einn hjólreiðamaður teymdi hjól yfir aðreininna. ▪ Einstaka ökumenn skipta frá hægri akrein inn á miðakrein til að hliðra fyrir umferð á aðreininni.

F2 – vestur-norður frárein.	A2 – norður-austur aðrein.
Stærðir:	
Víxlreinin A2 – F2: L = 196 m.	
Skoðunartímar:	
16.10.2003 kl. 08:30 - 09:30 16.10.2003 kl. 17:30 - 18:30	16.10.2003 kl. 07:10 - 08:20 16.10.2003 kl. 16:10 - 17:20
Umferð:	
Mjög lítil umferð á fráreininni, samtals 34 ökut./klst. um morguninn og 19 ökut./klst síðdegis.	Mjög mikil umferð. 5 mín. toppur um kl. 16 er 107 ökut. 5 mín. toppur um kl. 17 er 114 ökut. 5 mín. toppur um kl. 16 er 53 ökutæki á hægri akrein Miklubrautar sem fóru beint áfram. 5 mín. toppur um kl. 17 er 47 ökutæki á hægri akrein Miklubrautar sem fóru beint áfram.
Level of service, LOS, á mestu víxlumferðinni er E.	
Vandamál:	
Æskilegt er að öikumenn á Miklubraut haldi sig frá hægri akreininni á meðan þeir ætla beint áfram.	
Tillaga um úrbætur:	
Ef víxlreinin er lengd um ca 30 m þá næst level of service, LOS, D	
Athugasemdir höfunda við skoðun myndbanda:	
<ul style="list-style-type: none"> ▪ Nánast engin umferð á fráreininni og hjálpar það umferðinni á aðreininni, A2, sem er mjög mikil. 	<ul style="list-style-type: none"> ▪ Mikil umferð og hún gengur vel. ▪ Aðreinin annar þessu vel. ▪ Töluvert af stuttum bremsuljósum bæði á hægri akrein Miklubrautar og á aðreininni, sem segir að öikumenn hafa þurft að stilla sig af vegna innáaksturs frá aðreininni. ▪ Þó nokkrir öikumenn á hægri akrein Miklubrautar skipta inn á miðreininna þegar þeir sjá hvað það er mikil umferð á aðreininni.

Á að- og frárein (A1 og F1) við vegamót Miklabraut - Reykjanesbraut/Sæbraut fer fram víxlun á ætluðu mesta klst. álagi um 1000 ökutæki, 575 ökutæki á aðrein og 425 ökutæki á frárein. Á sama tíma fara um 850 ökutæki beint áfram eftir hægri akrein Miklubrautar. Þetta er mjög mikið álag og þó að sæist einu sinni ofmettun, sem reyndar leystist fljótt, þá gekk þetta allt mjög vel.

Á að- og frárein (A2 og F2) við vegamót Miklubraut - Reykjanesbraut/Sæbraut fer varla fram víxlun, sem betur fer, því nánast engin umferð er á fráreininni. Hins vegar er ætlað mesta klst. álag á aðreininni um 1200 - 1300 ökutæki þar sem umferðin var mjög jöfn allan skoðunartímann. Á sama tíma fara um 600 ökutæki beint áfram eftir hægri akrein Miklubrautar. Þetta er mjög mikið álag bæði á rampanum og aðreininni, enda nýtti umferðin sér bæði aðreinina og fráreina sem aðrein. En þetta gekk þetta allt mjög vel.

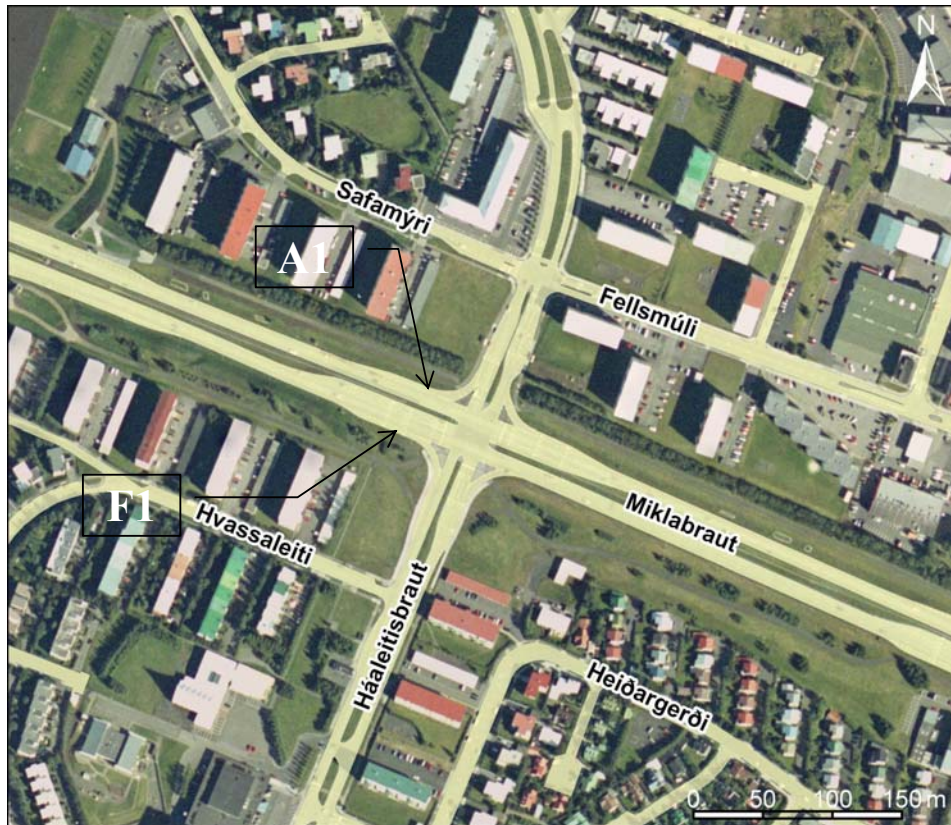
2.4 Miklabraut - Háaleitisbraut

F1 – vestur- suður frárein.	A1 – norður-vestur aðrein.
Stærðir:	
L ₁ =40 m L ₂ =25 m	L ₁ =21 m L ₂ =30 m
Skoðunartímar:	
09.09.2003 kl. 08:30 - 09:30 09.09.2003 kl. 17:30 - 18:30	xx.xx.2003 kl. 16:30 - 17:30 09.09.2003 kl. 07:30 - 08:30 09.09.2003 kl. 16:30 - 17:30 22.10.2003 kl. 07:30 - 08:30 22.10.2003 kl. 16:17 - 17:30
Umferð:	
Umferð er lítil.	Mikil umferð. 5 mín. toppur er 34 ökut. Þar af fóru 9 út í enda hennar. 68 ökutæki öku á hægri akrein Miklubrautar á sama tíma.

Fólksb.	Vörub.	Fjöldi:	141	3	Meðalhraði:	38,3	38,0	Mesti hraði:	55,0	38,0	Minnsti hraði:	20,0	38,0	V85%	45,0	38,0
	Fólksb.	Vörub.																	
Fjöldi:	141	3																	
Meðalhraði:	38,3	38,0																	
Mesti hraði:	55,0	38,0																	
Minnsti hraði:	20,0	38,0																	
V85%	45,0	38,0																	
Vandamál:																			
Engin.	Ökumenn festast í enda aðreina. Þeir sem eru fyrir aftan þá fara inn á Miklubraut án þess að hleypa þeim sem eru fastir inná og svo kemur þung umferð eftir Miklubraut.																		
Tillaga um úrbætur:																			
Engar.	Fjarlægja aðrein.																		
Athugasemdir höfunda við skoðun myndbanda:																			
<ul style="list-style-type: none"> ▪ Fráreinin er nógu löng. ▪ Fráreinin er notuð eðlilega. ▪ Stefnuljósanotkun er lítil. 	<ul style="list-style-type: none"> ▪ Mikil umferð er af aðreininni inn á Miklubraut. ▪ Troðningur, frekja og flaut kom fyrir nokkrum sinnum. ▪ Aðreinin er almennt ekki notuð heldur fara ökumenn beint inn á Miklubrautina. ▪ Það sparar ekkert að bíða á aðreininni. ▪ Nokkrir ökumenn væru betur settir ef það væri engin aðrein. ▪ Framúrakstur á aðreininni, þannig að fyrra ökut. fer beint inn á Miklubraut en síðara ökut. gefur í og fer fram úr á aðreininni.

Á aðrein (A1) við vegamót Miklabraut - Háaleitisbraut er á ætluðu mesta klst. álagi um 350 ökutæki og þar af fara tæplega 100 ökutæki eftir aðreininni. Á sama tíma fara um 680 ökutæki beint áfram eftir hægri akrein Miklubrautar.

Það er því ljóst að innan við 30% umferðar fer inn á sjálfa aðreinina. Flestir nota hana ekki heldur bíða við upphaf aðreinar og fara svo beint inn á aðal veginn. Þeir sem fara eftir aðreininni lenda oft í hremmingum. Þeir sitja fastir í enda aðreinarinnar meðan ökutæki fyrir aftan þá fara inná, því möguleikarnir á að komast inná koma fyrst til þeirra sem eru aftastir á aðreininni. Aðreinin er stundum notuð sem biðrein en það er alls ekki tilgangur hennar. Alls konar uppákomur verða við þessar aðstæður sem truflar umferðina. Frekjulæti, troðningur og flautukonsert kemur fyrir. Ekki bætir úr skák að sumar aðreinar eru notaðar sem strætóstoppistöð. Það verður lítið eftir af þessum stuttu aðreinum þegar strætó stendur í þeim.
