## Umhverfisvæn eyðing gróðurs í vegköntum

Verkefni unnið fyrir rannsóknarsjóð Vegagerðarinnar  
Mars 2016

**Mars 2016**

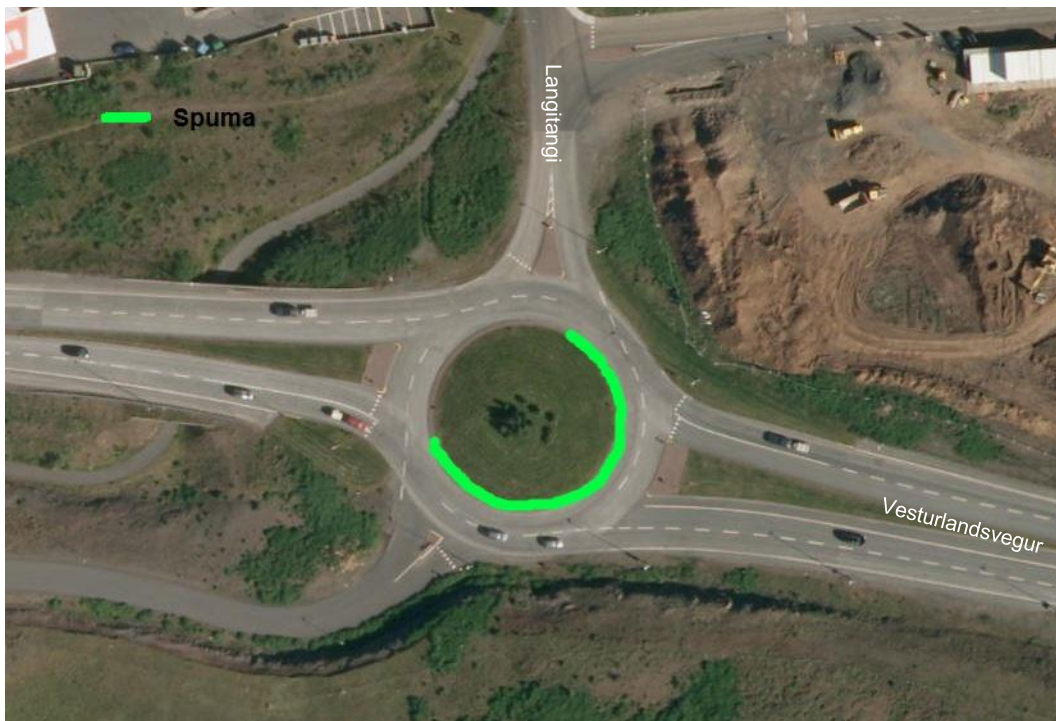
Svæði 3 er á hringtorgi í Mosfellsbæ við Menntaskólann og er aðallega grasi vaxið. Mynd 4.5 er yfirlitsmynd af svæðinu og grænu fletirnir marka svæðin þar sem SPUMA aðferðin var notuð við eyðingu gróðurs.

Mynd 4.5 Svæði þar sem SPUMA var notað til eyðingar á gróðri á hringtorgi við Menntaskólann í Mosfellsbæ.

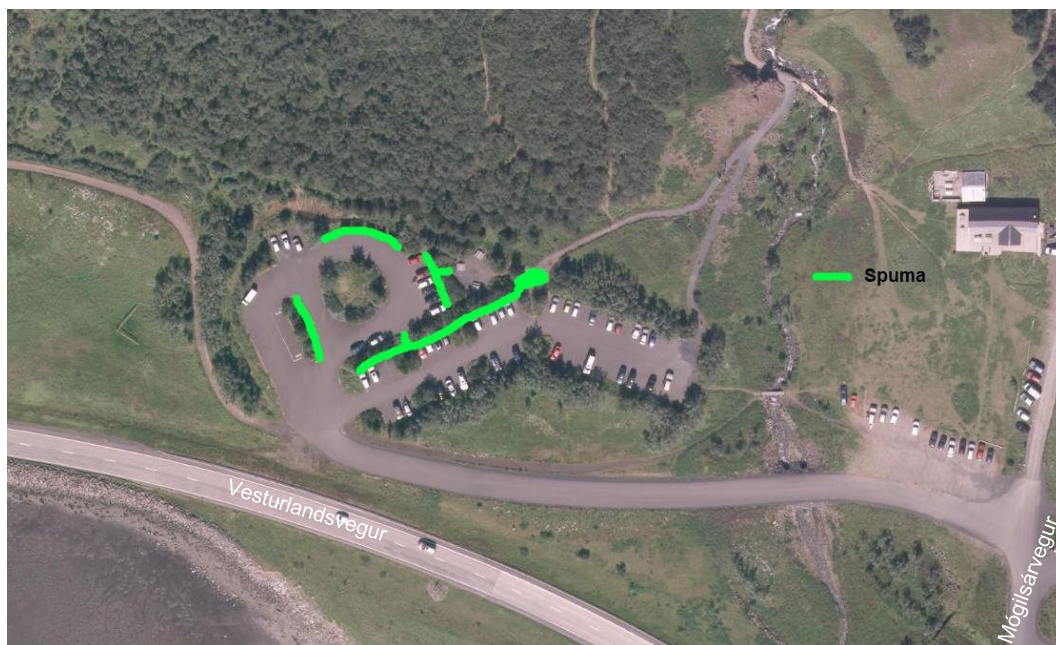
Svæði 5 er við Mógilsá (Esjurætur). Það samanstendur aðallega af háu grasi, njóla, arfa og ágengu tegundinni Skógarkerfli. Mynd 4.7 er yfirlitsmynd af svæðinu og grænu fletirnir eru svæðin þar sem SPUMA aðferðin var notuð við eyðingu gróðurs.

Mynd 4.7 Svæði þar sem Spuma var notað til eyðingar á gróðri á svæði við Mógilsá (Esjurætur).

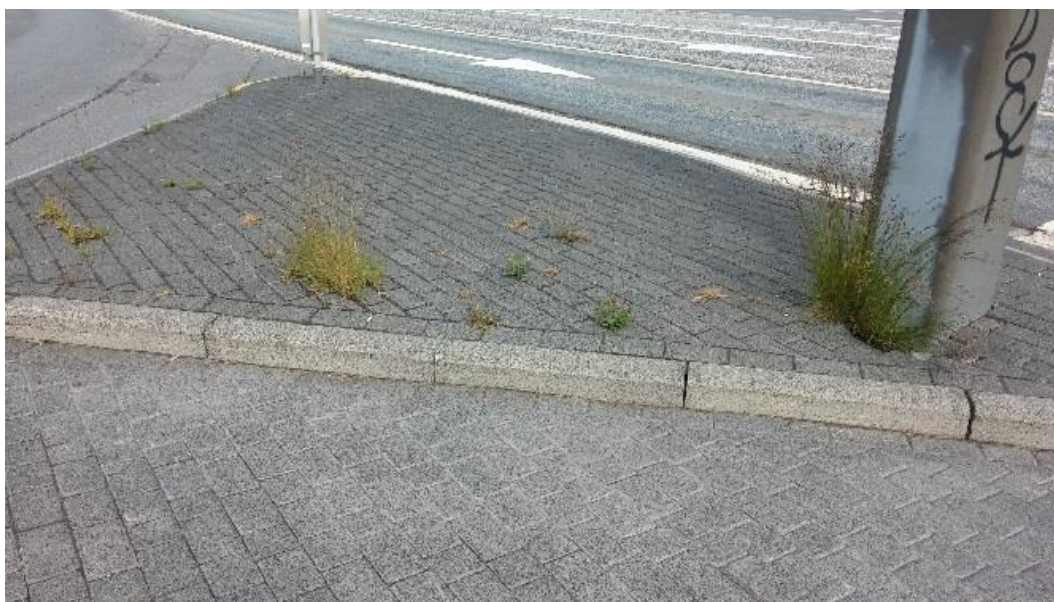
Gatnamót Miklubrautar og Háaleitisbrautar er hellulegt svæði þar sem gras óx upp á milli hellna og upp við staura (sjá Mynd 5.1).

Mynd 5.1 Mynd tekin af gatnamótum Miklubrautar og Háaleitisbrautar áður en SPUMA aðferðin var notuð á svæðið. Mynd tekin 14.07.2015.

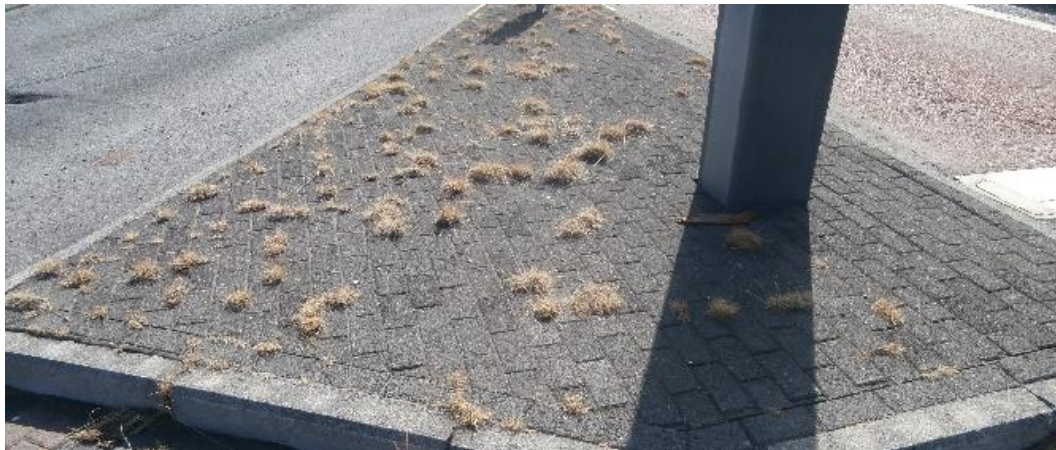
Svæðið við gatnamót Miklubrautar og Háaleitisbrautar var skoðað 9 dögum eftir að SPUMA aðferðinni var beitt. Í þeirri skoðun kom í ljós að SPUMA aðferðin virtist hafa virkað vel á svæðið (sjá Mynd 5.2).

Mynd 5.2 Mynd tekin af gatnamótum Miklubrautar og Háaleitisbrautar 9 dögum eftir að SPUMA aðferðin var notuð. Mynd tekið 23.07.2015.

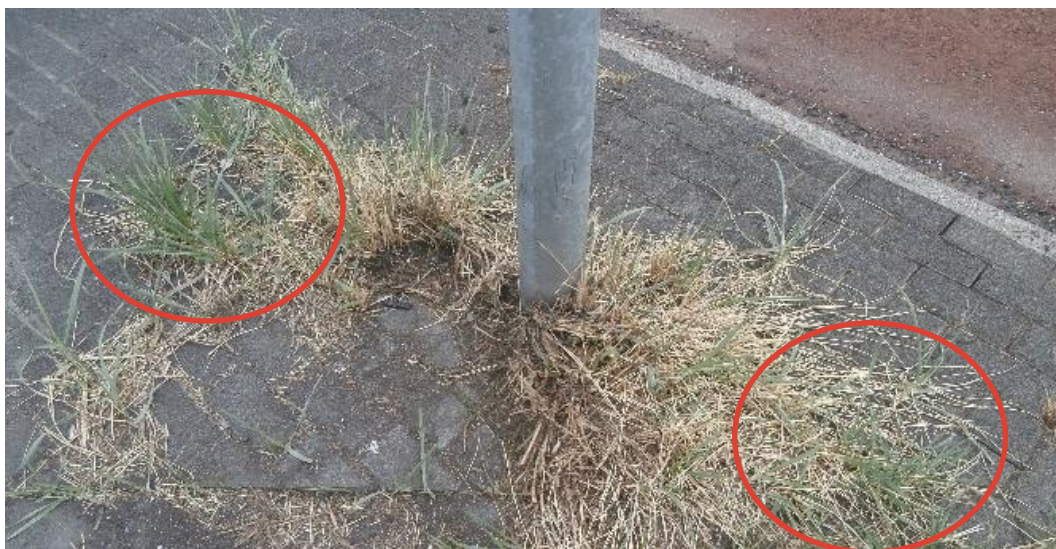
Eftirlit fór fram á svæðinu við gatnamót Miklubrautar og Háaleitisbrautar 23. júlí og 10. ágúst 2015. Mynd 5.3 var tekið í eftirlitinu þann 10. ágúst 2015 eða 27 dögum eftir að SPUMA aðferðin var framkvæmd. Eins og sést þá hafði gras vaxið á nýjan leik í kjölfar þess sem eytt var með SPUMA. Mögulega kann skýringin að vera að varmameðferðin sem felst í SPUMA aðferðinni hafi ekki náð nægilega vel niður í rætur grassins og það hefði verið nauðsynlegt að losa um gróðurinn áður.

Mynd 5.3 Mynd tekin af gatnamótum Miklubrautar og Háaleitisbrautar 27 dögum eftir að SPUMA aðferðin var notuð. Mynd tekið 10.08.2015.

Á heildina litið virðist sem að SPUMA aðferðin hafi virkað ágætlega á svæði 1. Eyðingin virkaði vel á yfirborð grassins en náði ekki niður í ræturnar þar sem grasið var sem þykkast og leiðin að rótunum var ekki greið.

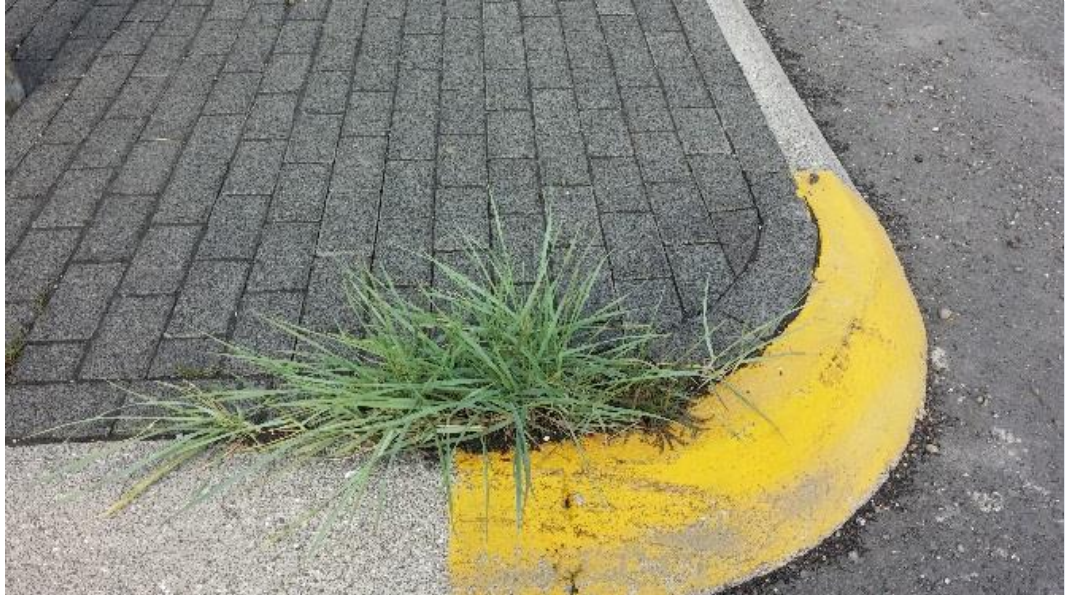
Gatnamót Miklubrautar og Grensás er hellulagt svæði þar sem gras hefur spröttið upp á milli hellna (sjá Mynd 5.4) og upp við staura.

Mynd 5.4 Mynd tekin af gatnamótum Miklubrautar og Grensás áður en SPUMA aðferðina var notuð á svæðið. Mynd tekin 14.07.2015.

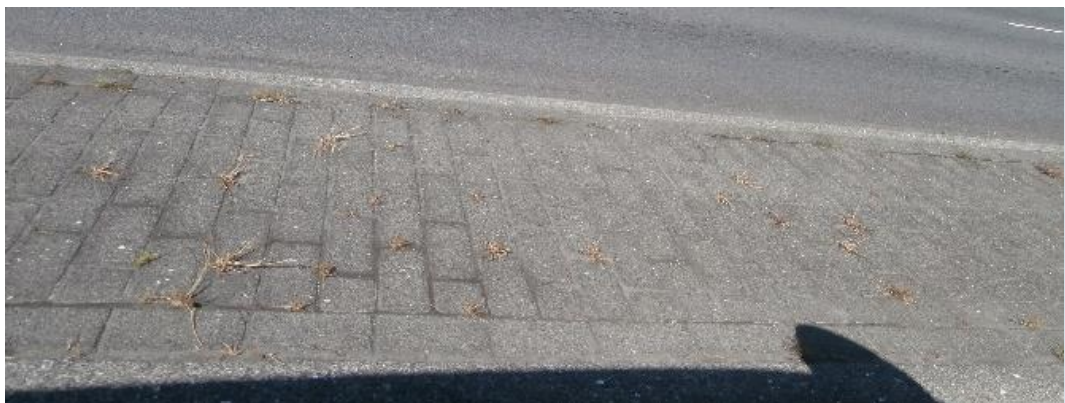
Svæðið við gatnamót Miklubrautar og Háaleitisbrautar var skoðað 9 dögum eftir að SPUMA aðferðinni var beitt á gróðurinn. Í þeirri skoðun reyndist SPUMA aðferðin hafa virkað vel á svæðið (sjá Mynd 5.5).

Mynd 5.5 Mynd tekin af gatnamótum Miklubrautar og Grensás 9 dögum eftir að SPUMA aðferðin var notuð. Mynd tekin 23.07, 2015.

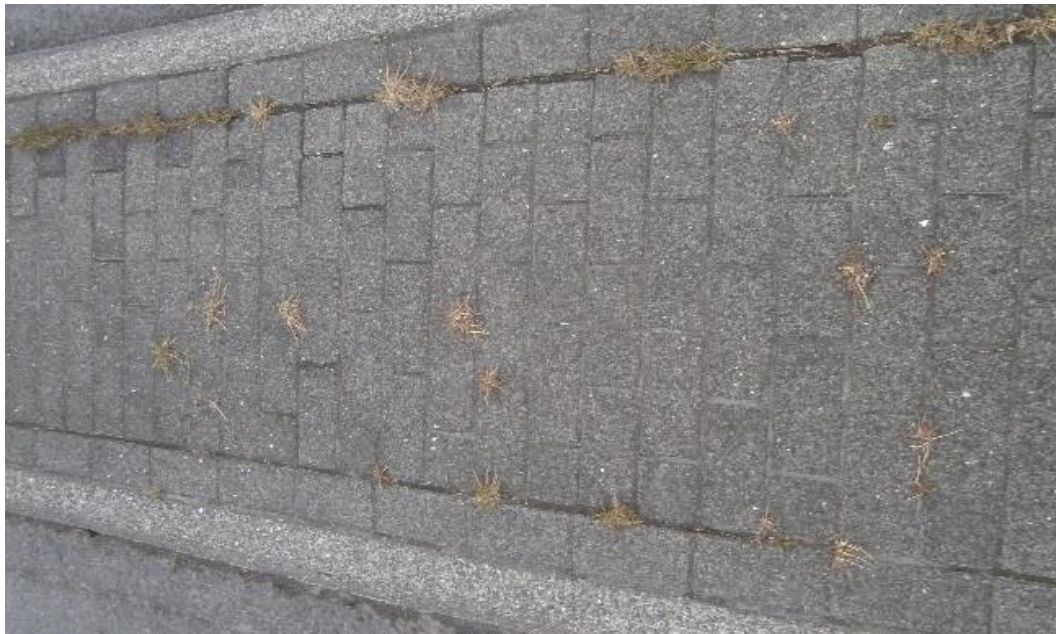
Eftirlit fór fram á svæðinu við gatnamótin Miklubraut Háaleitisbraut 23. júlí og 10. ágúst 2015. Mynd 5.6 var tekin í eftirlitnu þann 10 ágúst 2015 eða 27 dögum eftir að SPUMA aðferðinni var beitt. Í þeirri skoðun kom í ljós að SPUMA aðferðin virtist hafa virkað vel á svæðið. Eyðingin virkaði bæði á yfirborð og rætur grassins.

Mynd 5.6 Mynd tekin af gatnamótum Miklubrautar og Grensás 27 dögum eftir að SPUMA aðferðin var notuð. Mynd tekin 10.08, 2015.

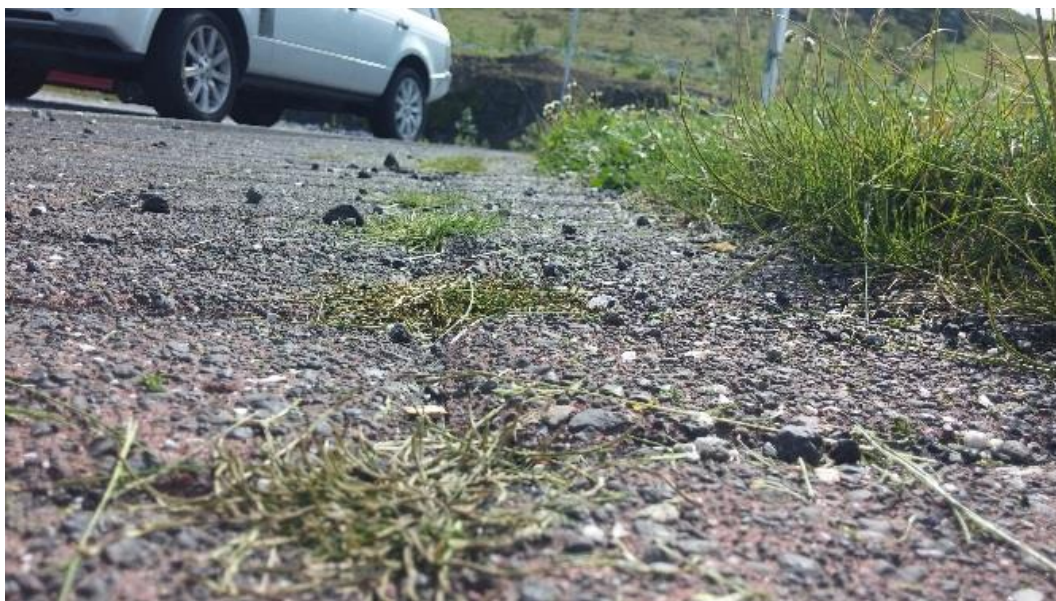
Hringtorgið í Mosfellsbæ við Menntaskólann í Mosfellsbæ er hellulegt svæði þar sem gras hefur vaxið upp á milli hellna (sjá Mynd 5.7).

Mynd 5.7 Mynd tekin af hringtorginu í Mosfellsbæ við Menntaskólann í Mosfellsbæ áður en SPUMA aðferðinni var beitt. Mynd tekin 09.07.2015.

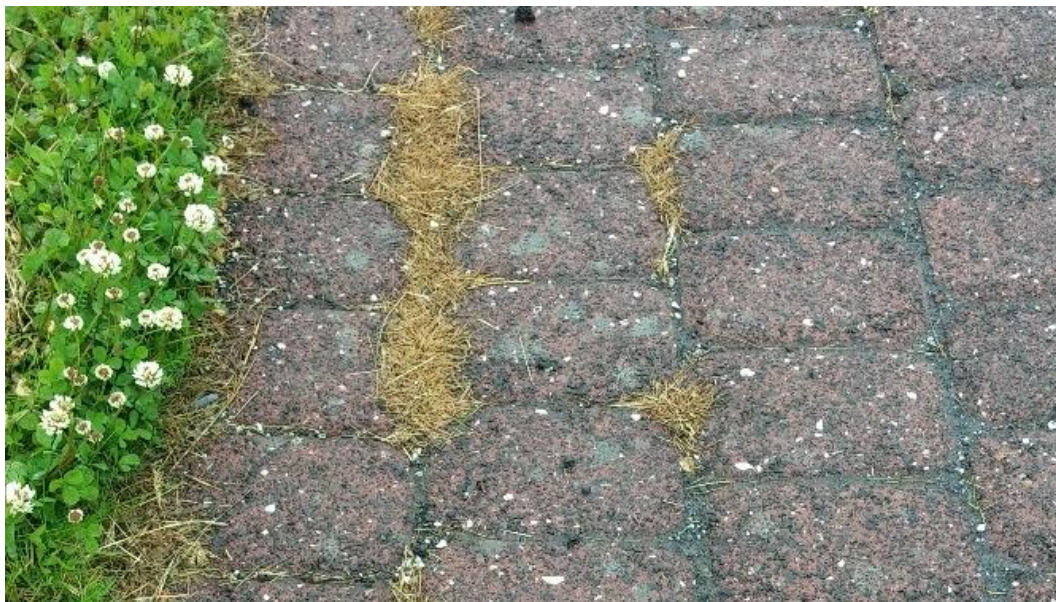
Svæði 3 við hringtorgið í Mosfellsbæ við Menntaskólann í Mosfellsbæ var skoðað 4 dögum eftir að SPUMA aðferðinni var beitt. Í þeirri skoðun reyndist SPUMA aðferðin við eyðingu gróðurs virka vel á svæðið (sjá Mynd 5.8).

Mynd 5.8 Mynd tekin á hringtorginu í Mosfellsbæ við Menntaskólann í Mosfellsbæ 4 dögum eftir að SPUMA aðferðinni var beitt. Mynd tekin 13.07.2015.

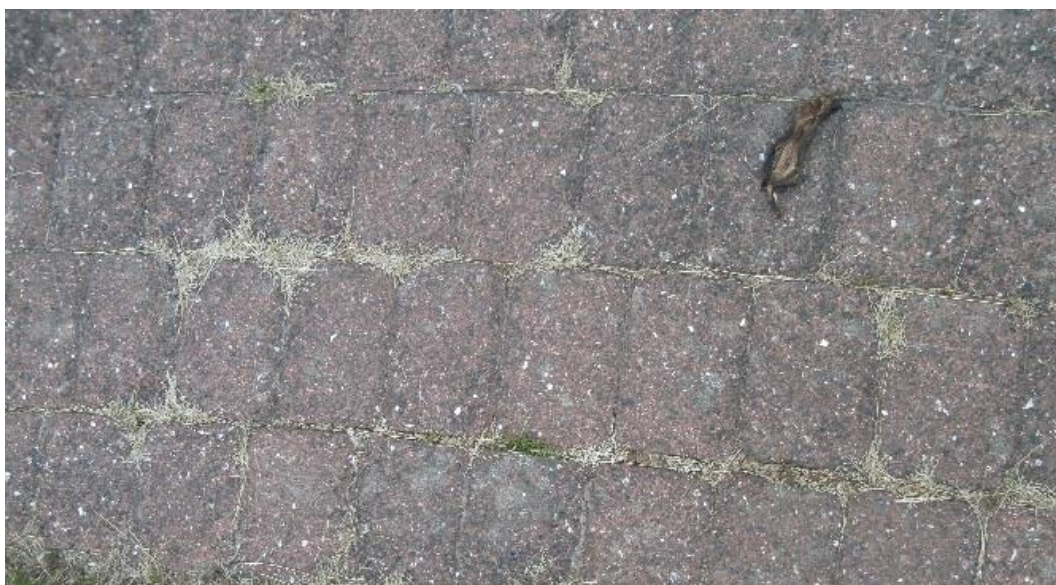
Eftirlit fór fram á svæði 3 dagana 23. júlí og 10. ágúst 2015. Mynd 5.9 var tekin í eftirlitnu þann 10 ágúst 2015 eða 32 dögum eftir að SPUMA aðferðinni var beitt. Í þeirri skoðun reyndist SPUMA aðferðin hafa virkað vel á svæðið. Eyðingin virkaði bæði á yfirborð og rætur grassins.

Mynd 5.9 Mynd tekin á hringtorginu í Mosfellsbæ við Menntaskólann í Mosfellsbæ 32 dögum eftir að SPUMA aðferðinni var beitt. Mynd tekin 10.08.2015.

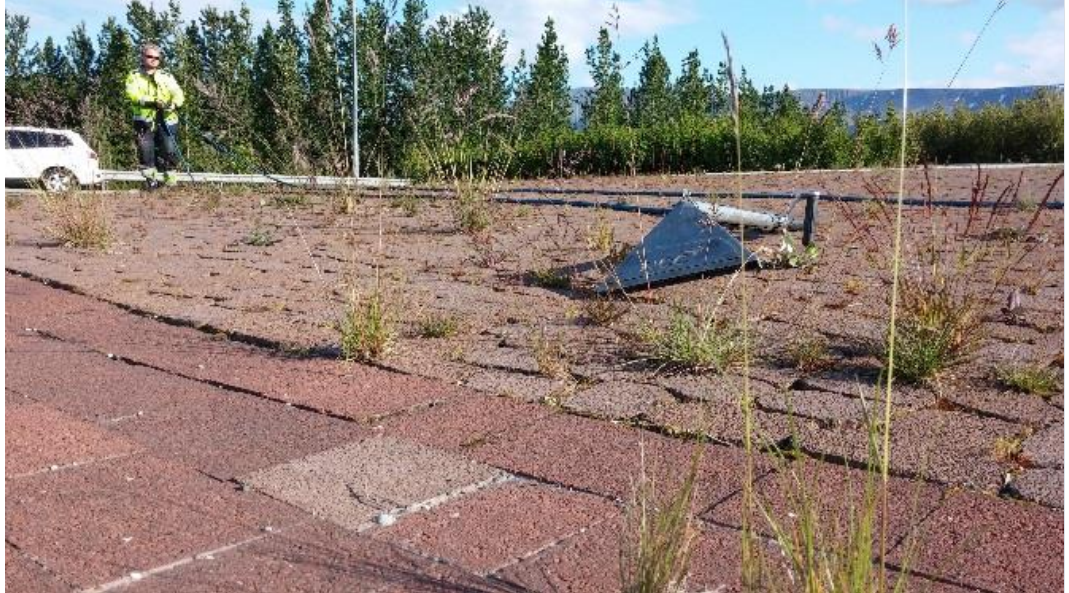
Svæði 4, hringtorgið í Mosfellsbæ við Álafoss er hellulegt svæði þar sem gras hefur vaxið upp á milli hellna (sjá Mynd 5.10).

Mynd 5.10 Mynd tekin af hringtorginu í Mosfellsbæ við Álafoss og áður en SPUMA aðferðinni var beitt SPUMA. Mynd tekin 10.07.2015.

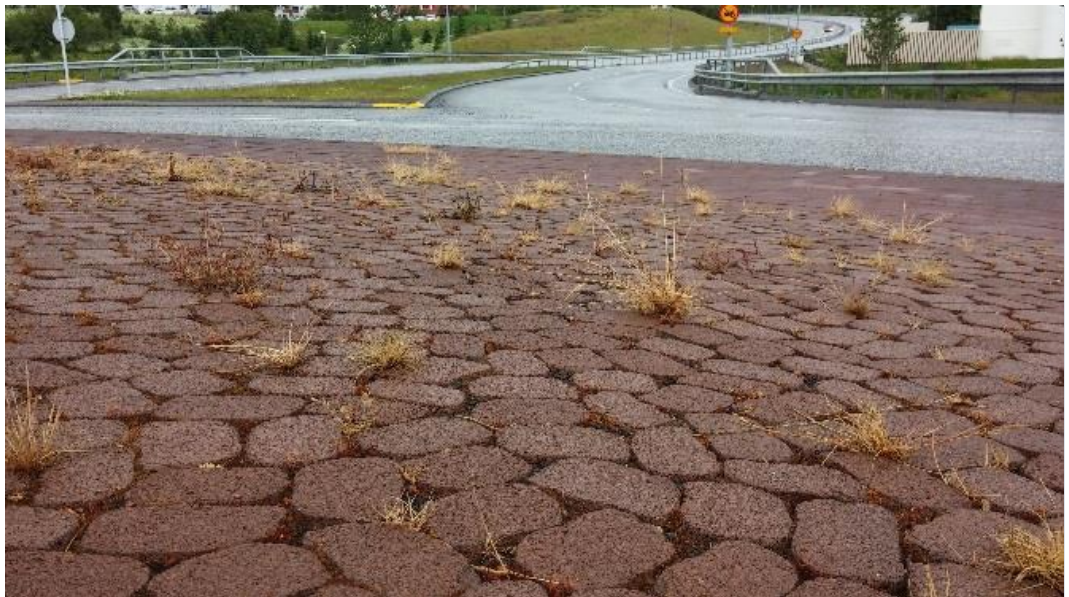
Svæði 4, við hringtorgið í Mosfellsbæ við Álafoss var skoðað daginn eftir að SPUMA var notað. Í þeirri skoðun reyndist SPUMA aðferðin hafa virkað vel á svæðið (sjá Mynd 5.11).

Mynd 5.11 Mynd tekin af svæði 4 þremur dögum eftir að SPUMA var beitt. Mynd tekin 13.07.2015.

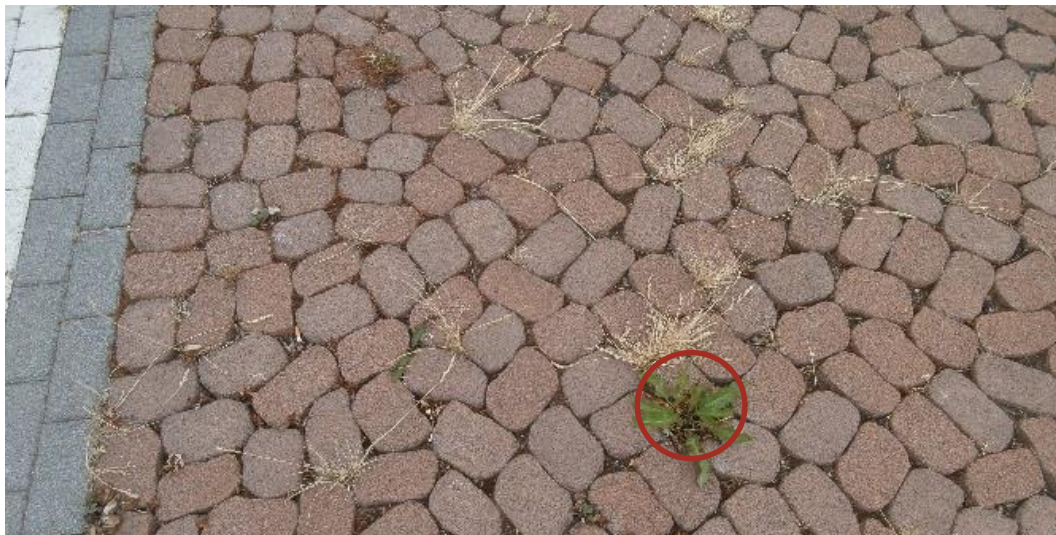
Eftirlit fór fram á svæði 4 dagana 23. júlí og 10. ágúst 2015. Mynd 5.12 var tekin við eftirlit þann 10 ágúst 2015 eða 33 dögum eftir að SPUMA aðferðinni var beitt. Í þeirri skoðun reyndist SPUMA aðferðin hafa virkað vel, þó hafði nýr gróður vaxið upp úr hellulögninni. Gera má ráð fyrir að það hafi gerst eftir að aðferðinni var beitt. Eyðingin virðist hafa virkaði vel á yfirborð og rætur gróðursins.

Mynd 5.12 Mynd tekin af svæði 4 við Álafoss 33 dögum eftir að SPUMA aðferðinni var beitt. Mynd tekin 10.08.2015.

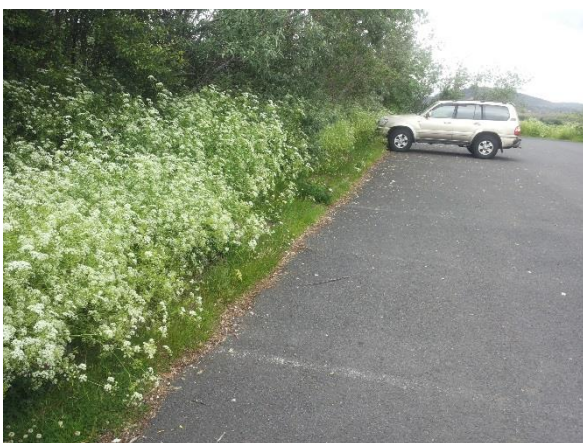
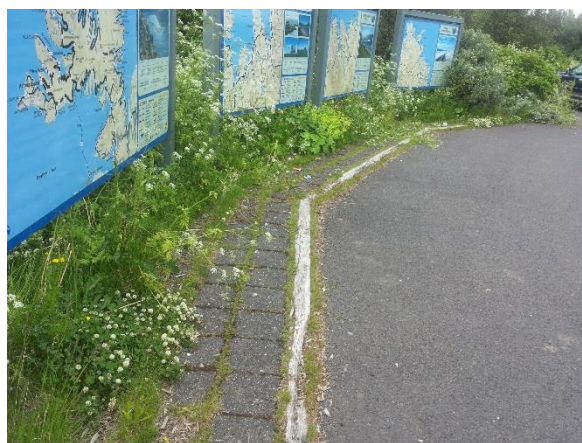
Svæði 5 við Mógilsá er vel gróið svæði með margbreytilegum óæskilegum gróðri á gönguleiðum með föstu yfirborði. Þar mátti finna skógarkerfil, hátt gras og arfa (sjá Mynd 5.13 og Mynd 5.14).

Mynd 5.13 Mynd tekin af svæðinu við Mógilsá áður en SPUMA aðferðinni var beitt. Mynd tekin 17.07.2015.

Mynd 5.14 Mynd tekin af svæðinu við Mógilsá áður en SPUMA aðferðinni var beitt. Mynd tekin 17.07.2015.

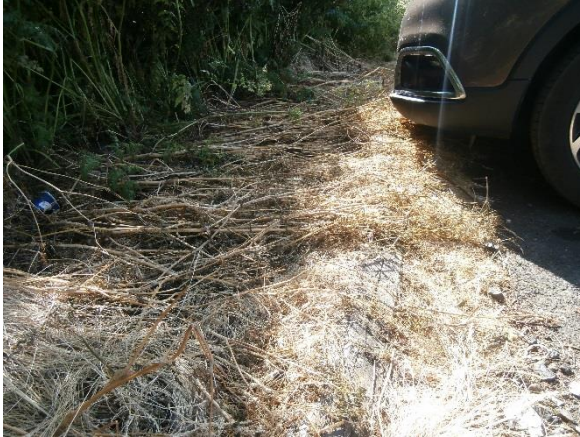
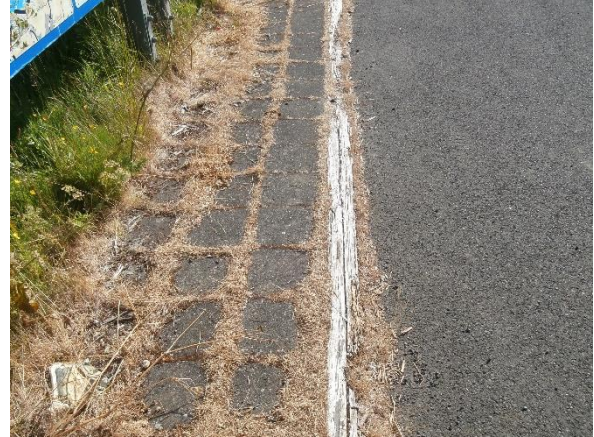
Eins og sjá má (Mynd 5.15 og Mynd 5.16) þá virkaði SPUMA vel á svæðið, en myndirnar eru teknar daginn eftir að SPUMA aðferðinni var beitt. Greiður aðgangur var fyrir varmann að rótum plantnanna sem leiddi af sér góðan árangur.

Mynd 5.15 Mynd tekin af svæðinu við Mógilsá 7 dögum eftir að SPUMA aðferðinni var beitt. Mynd tekin 23.07.2015.

Mynd 5.16 Mynd tekin af svæðinu við Mógilsá 7 dögum eftir að SPUMA aðferðinni var beitt SPUMA. Mynd tekin 23.07.2015.

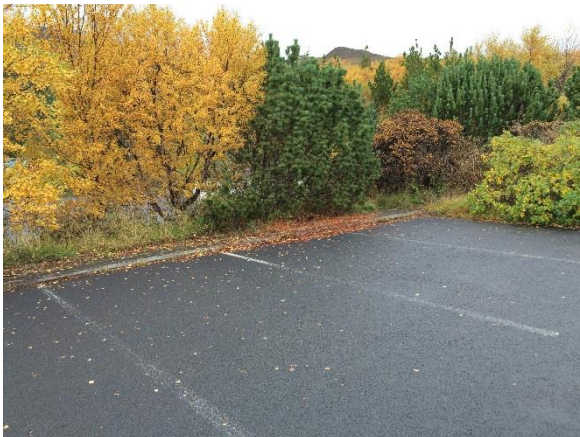
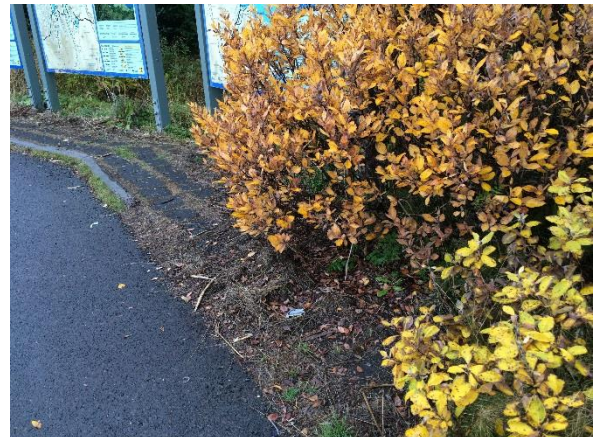
Eftirlit fór fram á svæði 5 dagana 23. júlí, 10. ágúst, 18. september og 14. október 2015. Eins og sést (Mynd 5.17 og Mynd 5.18) var svæðið snyrtilegt og illgresið sem var eytt með aðferðinni ekki byrjað að vaxa á ný. Þó sést á stöku stað að gras var byrjað að vaxa aftur en það var ný spretta. Myndirnar eru teknar 14 október 2015 eða 89 dögum eftir að SPUMA aðferðinni var beitt.

Mynd 5.17 Mynd tekin af svæðinu við Mógilsá 89 dögum eftir að SPUMA aðferðinni var beitt. Mynd tekin 14.10.2015.

Mynd 5.18 Mynd tekin af svæðinu við Mógilsá 89 dögum eftir að SPUMA aðferðinni var beitt. Mynd tekin 14.10.2015.

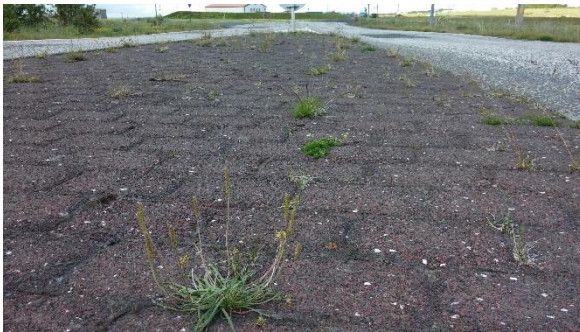
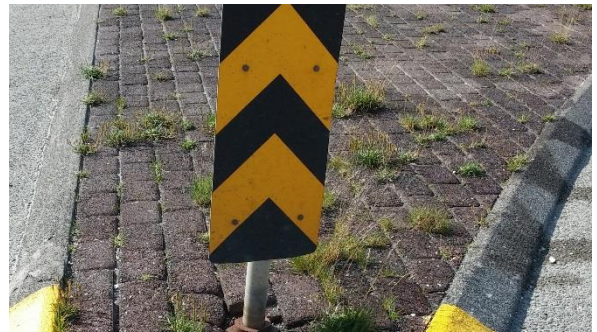
Svæði 6, samanstendur af þremur umferðareyjum, sem eru hellulagðar og hafði gras náð að vaxa upp á milli hellna (sjá Mynd 5.19 og Mynd 5.20). Svæði 6 var notað til að bera saman þrjár mismunandi aðferðir við gróðureyðingu sem var SPUMA, Roundup og salt. Þrjár umferðareyjar eru á gatnamótunum og voru aðferðirnar 3 notaðar á hverja eyju fyrir sig. Þar sem lítið rigndi á tímabilinu sem rannsóknin stóð yfir á svæði 6, var ekki hægt að

Mynd 5.19 Mynd tekin af eyjum við Grundarhverfi áður en SPUMA aðferðina var notuð á svæðið. Mynd tekin 10.07.2015

Mynd 5.20 Mynd tekin af eyjum við Grundarhverfi áður en varnarefni var notað á svæðið. Mynd tekin 10.07.2015

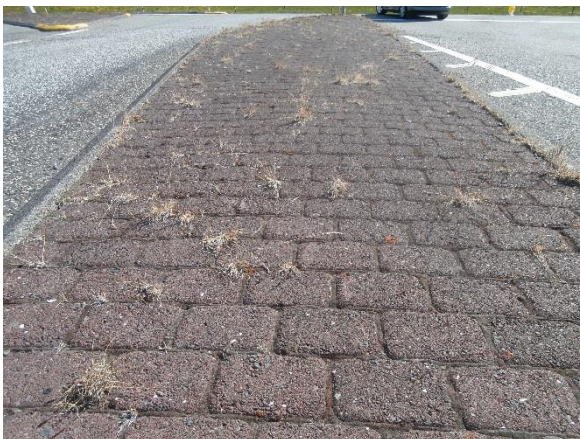
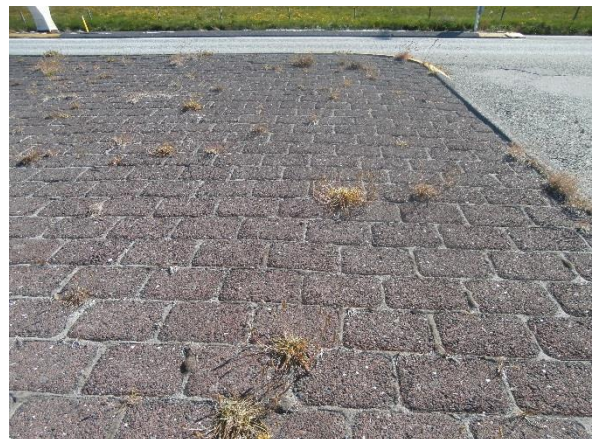
Umferðareyjarnar við Grundarhverfi voru skoðaðar 13 dögum eftir að SPUMA var beitt og varnarefnum var útdað á svæðið. Sú skoðun leiddi í ljós að báðar aðferðirnar virtust hafa virkað vel á gróðurinn (sjá Mynd 5.21 og Mynd 5.22).

Mynd 5.21 Mynd tekin af umferðareyjum við Grundarhverfi 13 dögum eftir að SPUMA aðferðinni var beitt. Mynd tekin 23.07.2015.

Mynd 5.22 Mynd tekin af eyjum við Grundarhverfi 13 dögum eftir að varnarefnum var beitt. Mynd tekin 23.07.2015.

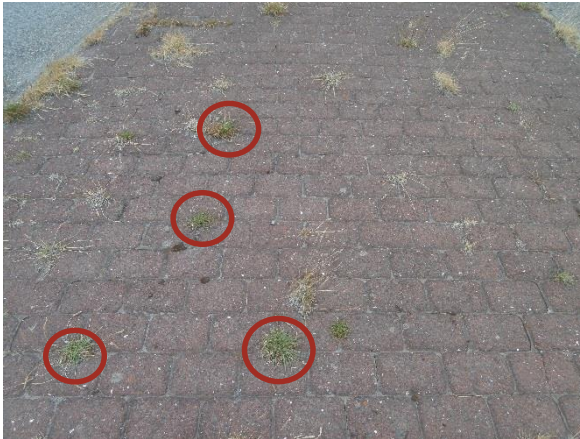
Þegar litið er til umferðareyjunnar þar sem SPUMA aðferðinni var beitt (Mynd 5.23) þá hefur nýr gróður skotið rótum í stað þess eydda. Greinilegt er að eyðingin hefur ekki tekist nægilega vel. Mögulega vegna þess að varminn hefur ekki náð niður í ræturnar þar sem gróðurinn hefur verið of þéttvaxinn. Í þeim tilfellum þar sem gróðurinn er tiltölulega þéttur gæti verið nauðsynlegt að losa um gróðurinn áður en SPUMA aðferðinni er beitt

Mynd 5.23 Mynd tekin af eyjum við Grundarhverfi 31 dögum eftir að SPUMA aðferðin var notuð. Mynd tekin 10.08.2015.

SPUMA aðferðin við eyðingu gróðurs á eyjum við Grundarhverfi virkaði ágætlega. Eyðingin virkaði vel á yfirborð grassins en náði ekki í ræturnar þar sem grasið var á milli þéttlagðra hellanna og leiðin að rótunum ekki greið. Úðun með varnarefnum virkaði vel.

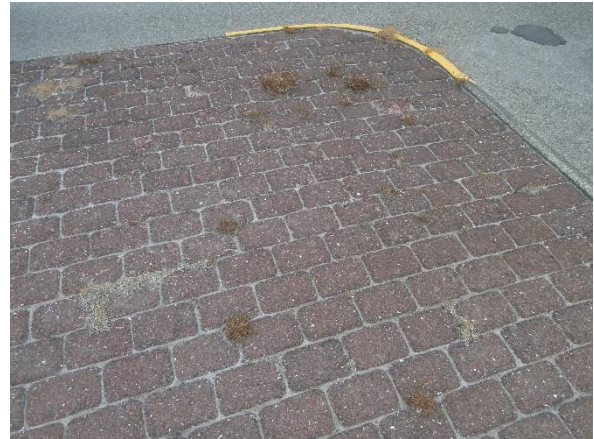
Sé litið til umferðareyjunnar sem úðuð var með varnarefnum (Mynd 5.24) virðist árangurinn góður enda nægir að Roundup komist í snertingu við blöð plöntunnar.

Mynd 5.24 Mynd tekin af eyjum við Grundarhverfi 31 dögum eftir að varnarefnum var beitt. Mynd tekin 10.08.2015.
