Úttektir á klæðingum á Suður- og Austurlandi í maí 2020

Gunnar Bjarnason
og
Pétur Pétursson

Júní 2020

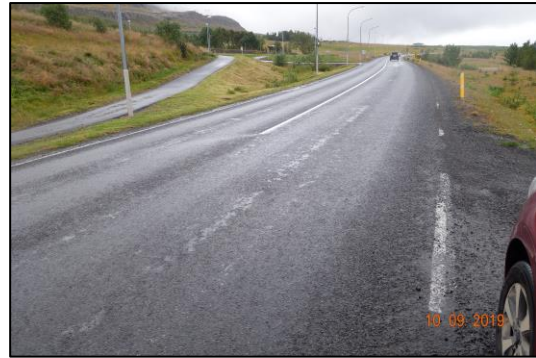
Mynd 1.3 a) og b) Myndir teknar 2019 á vegi 92-06 í stöð 2277

Það er nokkuð sýnilegt á myndunum að flekkir á hryggjum vegna snjóplóga hafa aukist nokkuð yfir veturinn, en samt ekki afgerandi. Hjólförin eru að mestu leyti alveg óskemmd, þótt þau hafi í raun aðeins þrengst út frá hryggjunum á milli þeirra. Þetta tiltölulega grófgerða og slitsterka steinefni er enn ekki slitið í gegn í hjólförum af völdum nagladekkja, jafnvel þótt umferð sé talsverð á þessum vegi rétt við þéttbýlið.

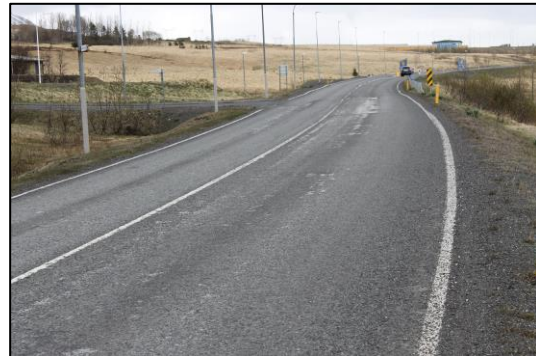
Mynd 1.4 a) og b) Myndir teknar 2020 á vegi 92-06 í stöð 2277

Myndirnar sýna glögglega að klæðingin er farin að láta enn meira á sjá og virðist stutt í að hún verða gegnslitin, en þó ekki alveg ónýtt (takið eftir að aðeins sést í gangbrautarkerkingu næst kantinum, en hún er alveg slitin í burt að öðru leyti). Á þessum stað er klæðingin mjög nálægt þéttbýlinu, en þegar fjær dregur batnar ástand hennar mikið eins og vikið er að hér á eftir.

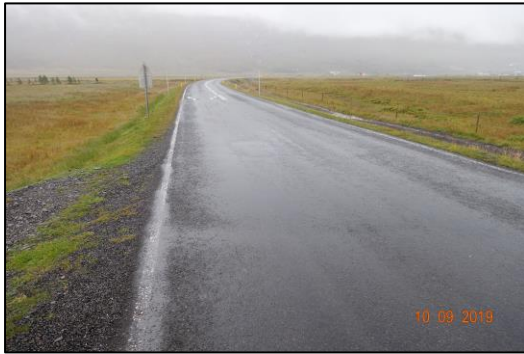
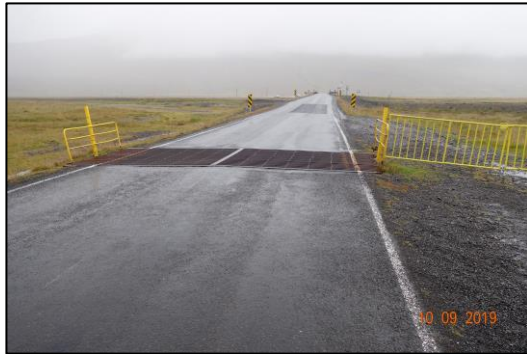
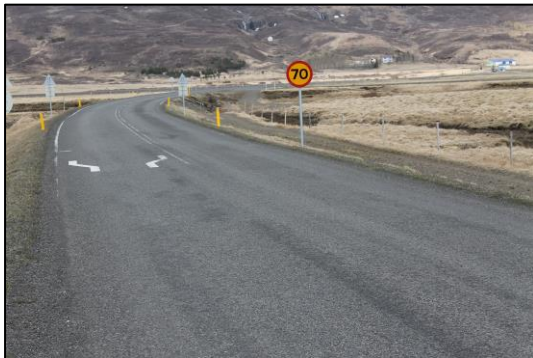
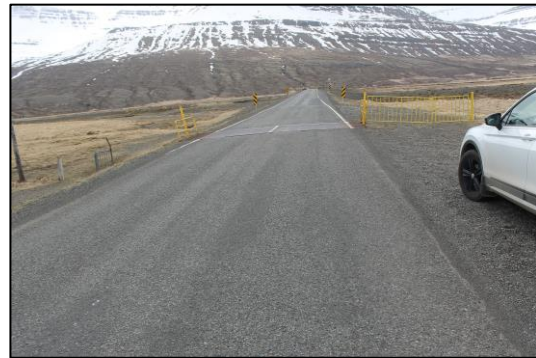
Mynd 1.13 a) og b) Myndir teknar 2019 á vegi 1-u4 í stöð 500

Mynd 1.13 c) og d) Myndir teknar 2020 á vegi 1-u4 í stöð 500

Haustið 2019 var metið að umtalsvert væri skrapað af hryggjum og reyndar líka frekar illa farin hjólför og talsverðar líkur á að mikið steintap og slit hafi átt sér stað. Þó var tekið fram að erfitt væri að meta klæðinguna þegar bleyta væri mjög mikil eins og í þessu tilfalli. Ekki voru taldar forsendur til að dæma þessa klæðingu ónýta við þær aðstæður sem það mat fór fram, en klæðingin var metin mikið skröpuð, sérstaklega á hryggjum. Segja má að þetta mat hafi verið staðfest vorið 2020. Sama á reyndar við um aðra kafla sem lagðir voru 2018 á 1-u4 í Fáskrúðsfirði, enda eru víða glögg merki um að burðarlagið þarfnist verulega styrkingar (t.d. víða sprungunet). Ekki voru teknar myndir af öllum köflunum frá 2018 á þessu svæði eins og gert var haustið 2019, enda eru myndirnar hér að ofan nægilega lýsandi, en þá voru allir kaflarnir og klæðingarnar metnar illa farnar vegna burðarlagsskemmda. Enn og aftur kemur í ljós að þegar burðarlag missir burð og sprungunet myndast í slitlaginu, verður árangur yfirlagna gjarnan afar slakur og endingartími klæðinga stuttur.

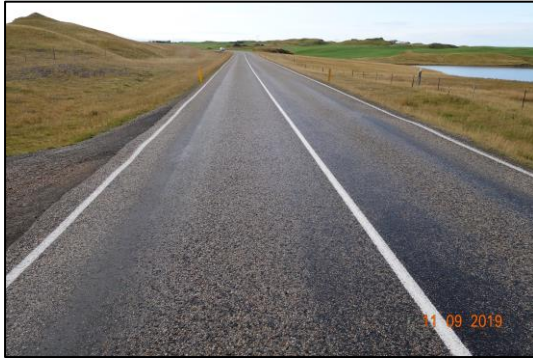
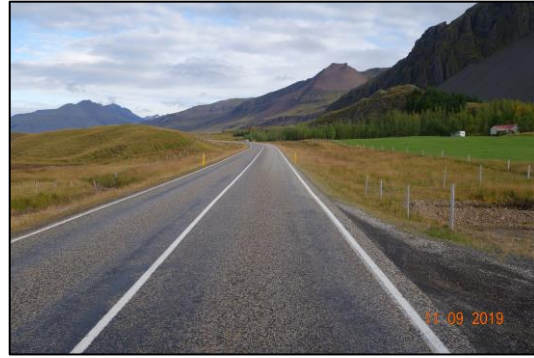
Mynd 1.14 a) og b) Myndir teknar 2019 á vegi 1-x8 í stöð 2975

Það var metið svo haustið 2019 að þessi þjálbikskafli væri talsvert illa farinn af nagladekkjasliti, sérstaklega á vinstri akrein, svo klæðingin undir blasir við í hjólförum, sbr. myndir 1.14 a) og b). Eftir því var tekið að steinefnið sem eftir er á hryggjum er að miklum hluta sprungið og kurlað. Því var ályktað að þarna væri of mikil vetrarumferð á nagladekkjum til að þetta steinefni henti við þær aðstæður, en vetrardagsumferð um veginn er nálægt 1000 bílum. Klæðingin var metin mjög skemmd og nánast ónýtt.

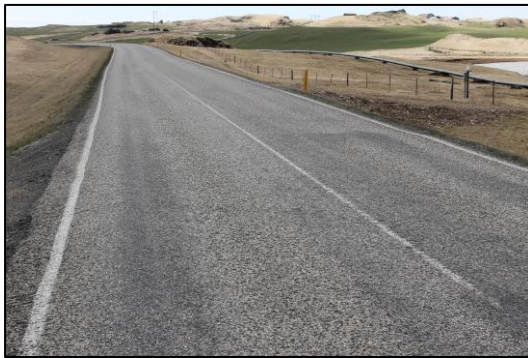
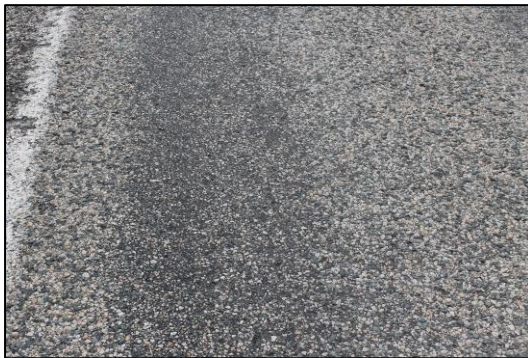
Mynd 1.14 c) til f) Myndir teknar vorið 2020 á vegi 1-x8 í stöð 2975

Vorið 2020 var þessi klæðing aftur metin mikið slitin í hjólförum, en auk slits eru skemmdir eftir snjóplóg sjáanlegar, svo og sprungunet vegna burðarlagsskemmda hér og þar. Kaflinn er þó í lagi á köflum, en á heildina litið nær ónýtur vegna gegnslitinna hjólfara hér og þar.

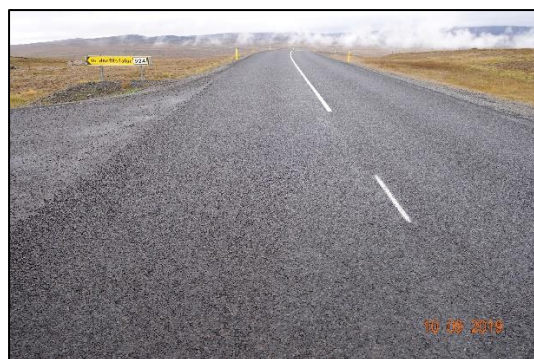
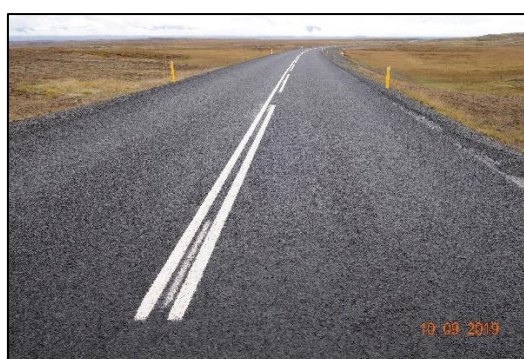
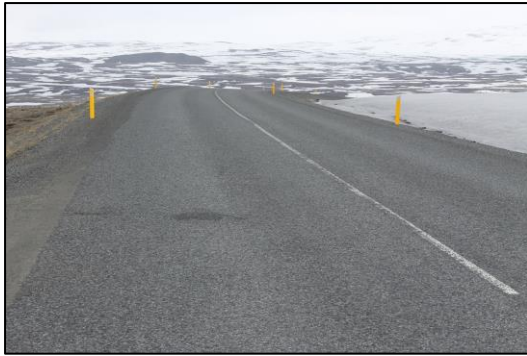
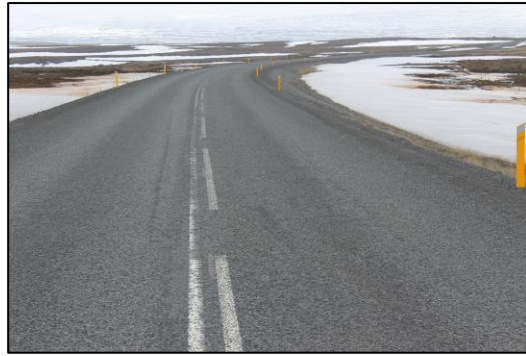
Mynd 2.1 a) og b) Myndir teknar haustið 2019 á kafla 1-t0 í stöð 2815

Mynd 2.1 c) og d) Myndir teknar vorið 2020 á kafla 1-t0 í stöð 2815

Eins og myndirnar bera með sér leit kaflinn mjög vel út og var alveg óskemmdur haustið 2019. Vorið 2020 er kaflinn metinn að mestu í fínu lagi, en vottar fyrir plógförum og minniháttar rákum hér og þar. Hjólför eru alveg heil og virðast lítið slitin og kaflinn í heild metinn í góðu lagi.

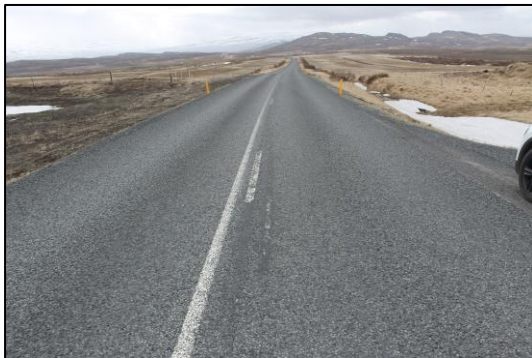
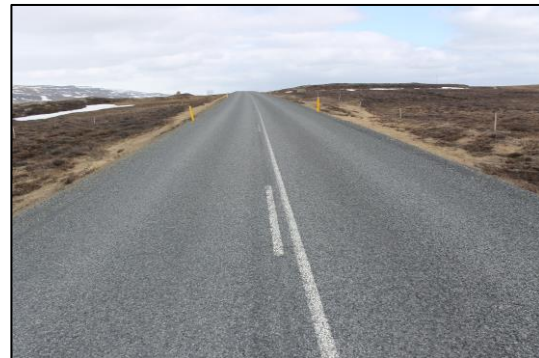
Mynd 2.2 a) og b) Myndir teknar 2020 á kafla 1-t1 í stöð 3489

Næst var skoðuð þjálbiksklæðing haustið 2019 á vegi 1-t1 norðan við Fellabæ sem nær frá stöð 3135 til stöðvar 4613. Þessi kafla er með 11/16 mm, kíldu steinefni frá Litla Bakka, Impact 8000 viðloðunarefni og 1,9 l/m² af þjálbiki, alveg eins og kaflinn á 1-t0. Kaflinn leit mjög vel út og var alveg óskemmdur haustið 2019. Þarna voru ekki teknar myndir þá, en vorið 2020 voru teknar myndir í stöð 3489, sjá mynd 2.2 a) og b).

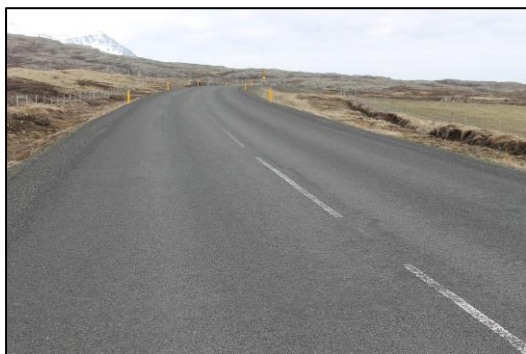
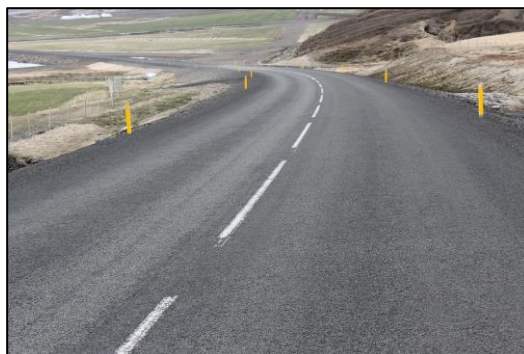
Mynd 2.5 a) og b) Myndir teknar 2020 á kafla 1-v4 í stöð 7884

Á vegi 1-v4 í Berufirði er klæðing frá 2019 sem byrjar í stöð 5900 og nær til stöðvar 10650, en þar tekur við nýbygging sem nær suður fyrir nýju Berufjarðarbrúnna. Allur þessi kafla á 1-v4, svo og nýbyggingin var í góðu lagi haustið eftir útlögn og alveg óskemmdur. Samkvæmt skráningu er um að ræða 8/11 mm sprengt berg úr Háöldu.

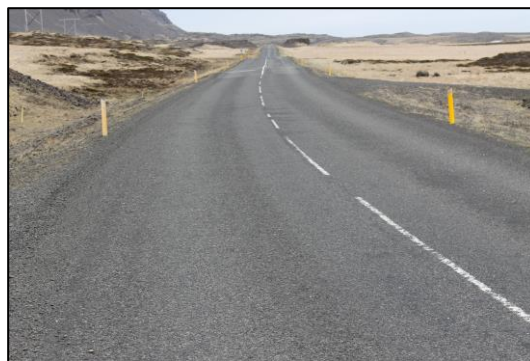
Mynd 2.9 a) og b) Myndir teknar 2020 á kafla 1-v7 í stöð 4053

Haustið 2019 er þessi þjálbiksklæðing metin í þokkalegu lagi. Klæðingin sjálf virtist ekki vera skemmd, en tekið var eftir að kaflinn kaflinn sjálfur er svolítið ósléttur og í rigningunni sat vatn í lægðum í vegyfirborði. Við úttekt vorið 2020 er tekið eftir að lítilliga hefur verið skrapað af hryggjum og köntum, en hjólförin eru heilleg.

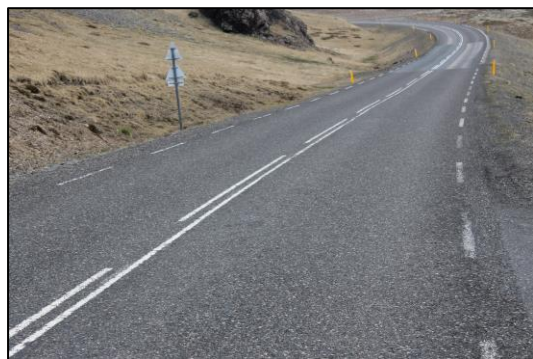
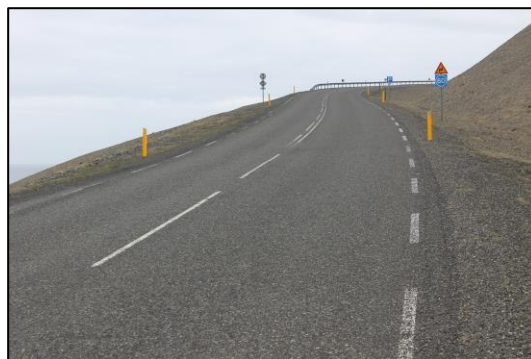
Mynd 2.11 a) og b) Myndir teknar 2020 á kafla 1-x1 í stöð 4334

Kaflinn virtist vera í mjög góðu lagi haustið 2019, en tekið var fram að vegurinn væri svolítið ósléttur, enda burðarlagið líklega ekki mjög gott. Vorið 2020 er kaflinn í góðu lagi þar sem myndirnar hér að ofan eru teknar og óskemmdur. Þó er eftir því tekið að kaflinn snarversnar á háhæðinni sunnan til, u.þ.b. frá stöð 4800 og um 100 m til suðurs er nánast allt steinefni skrpað af, en skánar svo með talsverðu steinlosi til enda í stöð 5300. Þessi kafla er sem sagt æði misleitur allt frá því að vera óskemmdur (norðan til) í að vera ónýtur (efst á hæðinni).

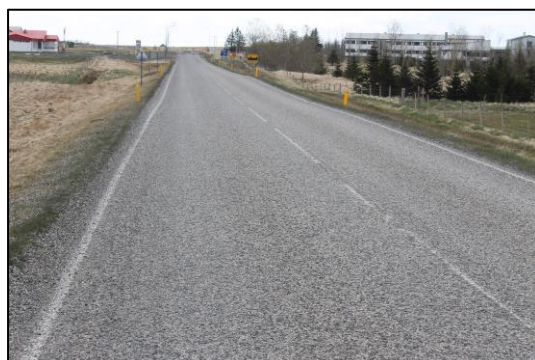
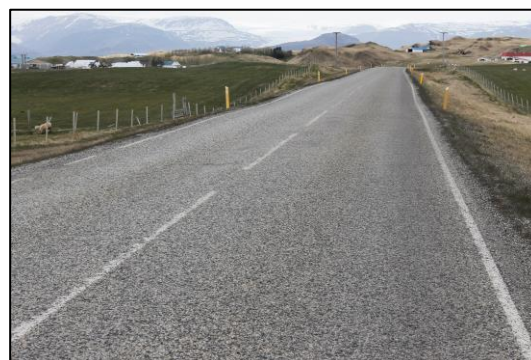
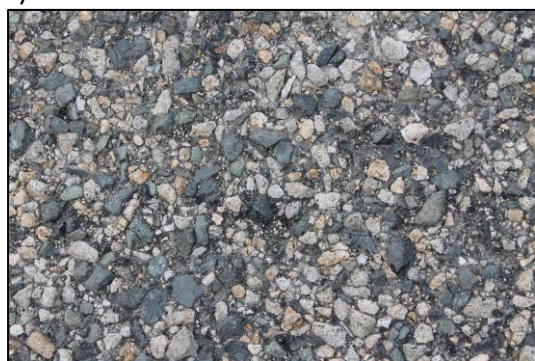
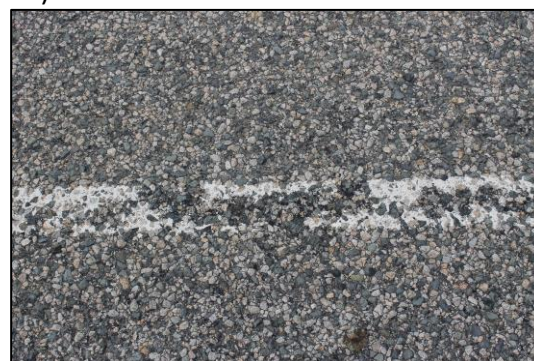
Mynd 2.14 c) til f) Myndir teknar vorið 2020 í stöð 545 á vegi 1-x8

mynd e). Rákir eru nokkuð greinilegar og þegar áfram er ekið eftir veginum koma í ljós lítilsháttar plógför og skellur við afleggjara hér og þar. Á heildina lítið má segja að þessi klæðing komi nokkuð vel undan fyrsta vetri.

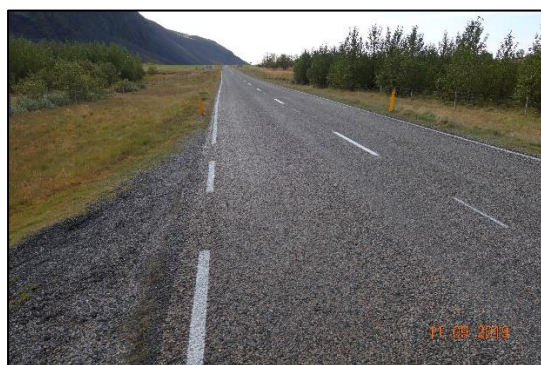
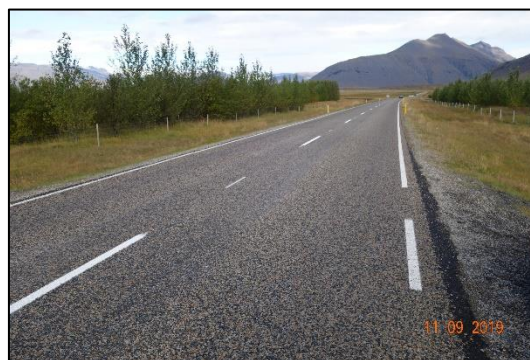
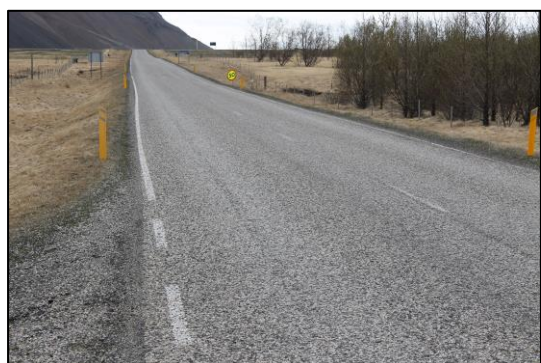
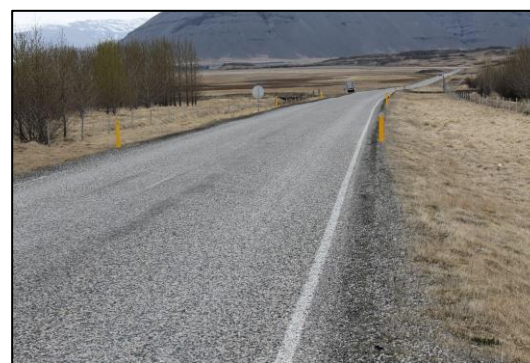
Mynd 2.15 a) og b) Myndir teknar haustið 2019 í stöð 5930 á vegi 1-x8

Mynd 2.15 c) og d) Myndir teknar vorið 2020 í stöð 5930 á vegi 1-x8

Klæðingin er metin haustið 2019 í nokkuð góðu lagi þarna, en samt er áberandi ef að rýnt er í klæðinguna að nokkuð af ummyndaða líparítanu hefur brotnað undan umferð. Þess var getið að þetta virtist vera frekar lélegt steinefni og til mjög litlar rannsóknir á því eins og reyndar öllum klæðingarefnum á svæðinu. Sumsstaðar var klæðingin bindiefnisrík í yfirborði, en ekki til neins skaða, frekar til bóta. Vorið 2020 er klæðingin á þessum stað metin í mjög góðu lagi og engar skemmdir sjáanlegar og langrendur lítið sjáanlegar.

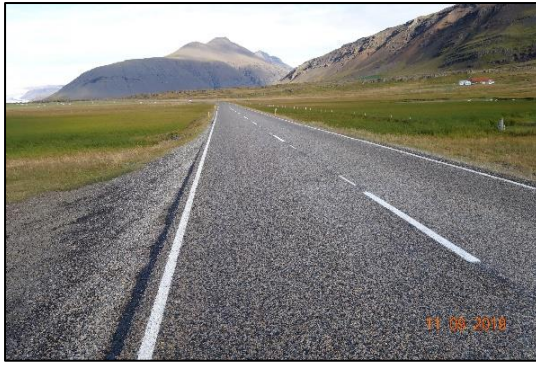
Aftur voru teknar myndir af þessari bikþeytuklæðingu í stöð 7134 haustið 2019, sjá mynd 2.16 a) og b) og aftur vorið 2020, sjá mynd 2.16 c) til f). Þessi staður var valinn af því að það er sig á miðjum veginum, vegna burðarlagsskemmda, en þetta er undantekning en áhugavert engu að síður.

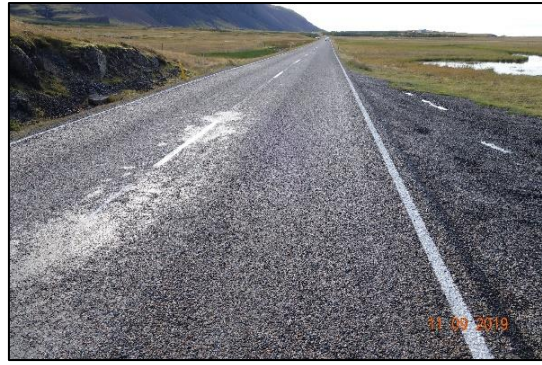
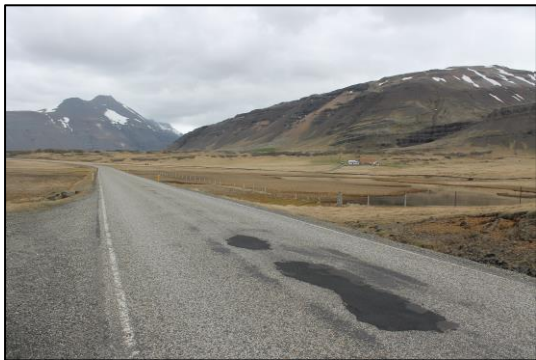
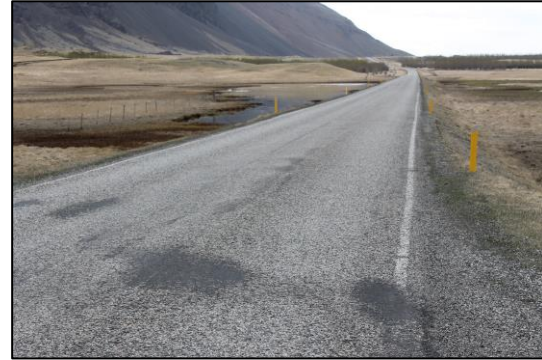
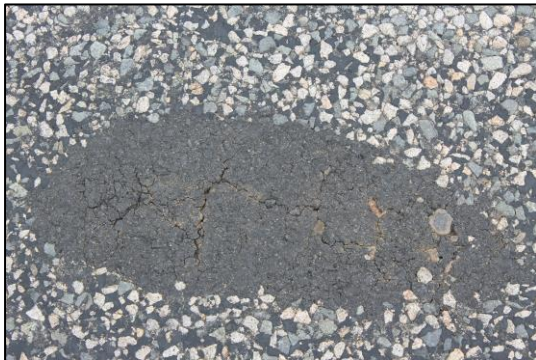
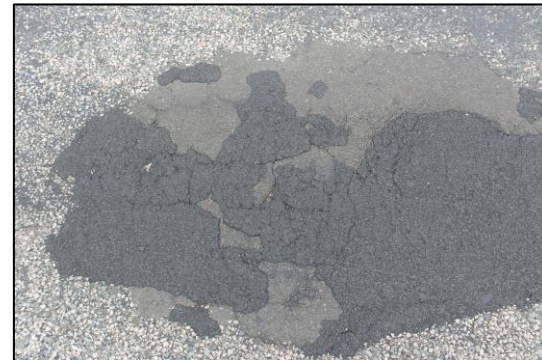
Mynd 2.16 a) og b) Myndir teknar haustið 2019 í stöð 7134 á vegi 1-x8

Mynd 2.16 c) til f) Myndir teknar vorið 2020 í stöð 7134 á vegi 1-x8

Fyrir utan þessar burðarlagsskemmdir í veginum er þessi kafli að öðru leyti í fínu lagi haustið 2019, en þess getið að það vottar fyrir langröndum, sem sjást bara undir vissum birtuskilyrðum. Vorið 2020 hefur verið gert við skemmdir einmitt þarna sem líklega hafa verið orðnar að holum og sett kaldblandað malbik í þær. Það er athyglisvert að sjá að sprungunetið kemur upp úr burðarlaginu og í gegn um viðgerðarbikið. Þetta staðfestir auðvitað enn og aftur að útilokað er að „gera við“ burðarlagsskemmd með því að leggja þunnt slitlag yfir skemmda burðarlagið. Í svona tilfellum er nauðsynlegt að skipta út burðarlaginu eða að styrkja það með einhverjum hætti. Þessi brikþeytklæðing er að öðru leyti metin í fínu lagi vorið 2020 þar sem ekki eru undirliggjandi skemmdir.

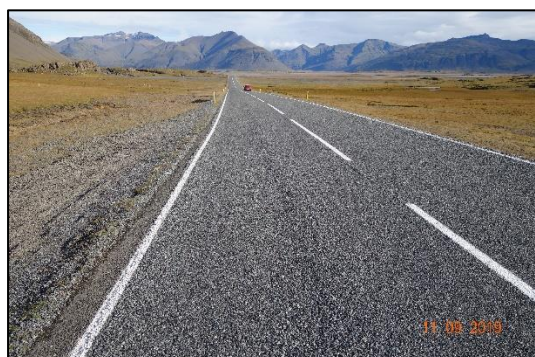
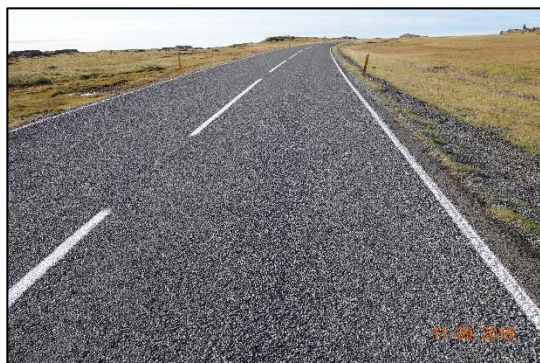
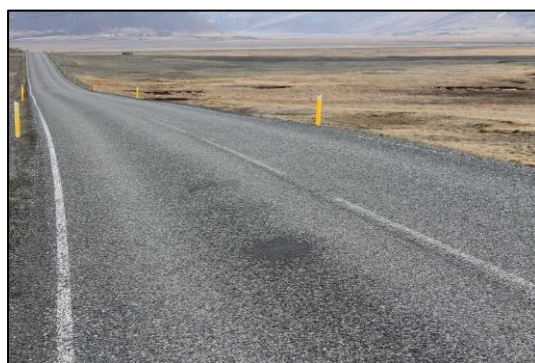
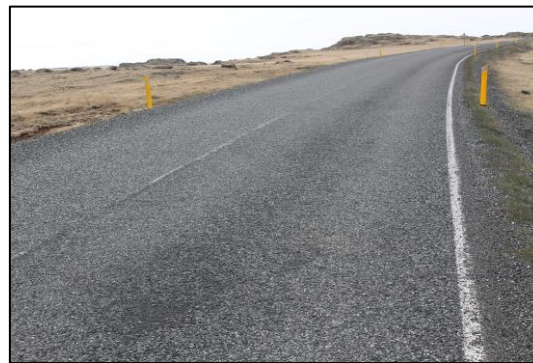
Mynd 2.17 a) og b) Myndir teknar haustið 2019 í stöð 6387 á vegi 1-x9

Mynd 2.17 c) og d) Myndir teknar vorið 2020 í stöð 6387 á vegi 1-x9

Klæðingin var metin í mjög góðu lagi á þessum stað haustið 2019, þótt áberandi væri brothlutfall í steinefninu væri ekki hátt. Við mat vorið 2020 sést að nokkuð áberandi er að skrapað hefur verið af hryggjum milli hjólfara og einnig að einhverju leyti á miðlínu. Hjólförin eru hins vegar metin í góðu lagi og klæðingin því ekki metin mikið skemmd.

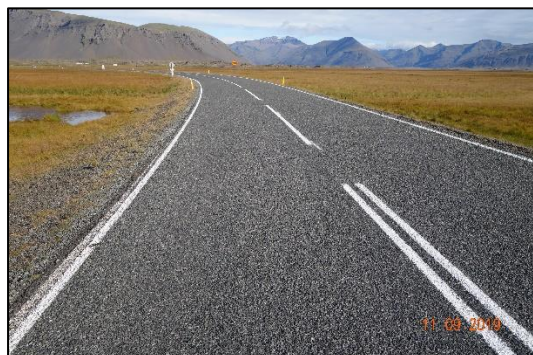
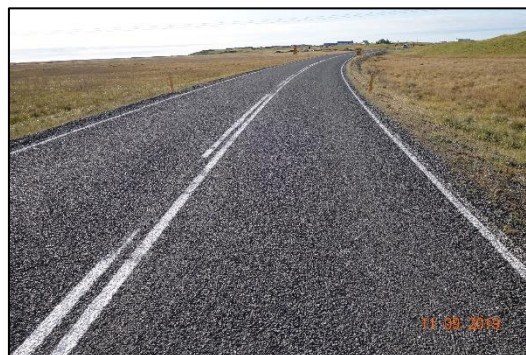
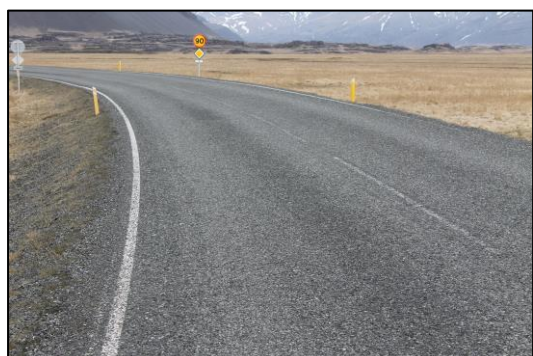
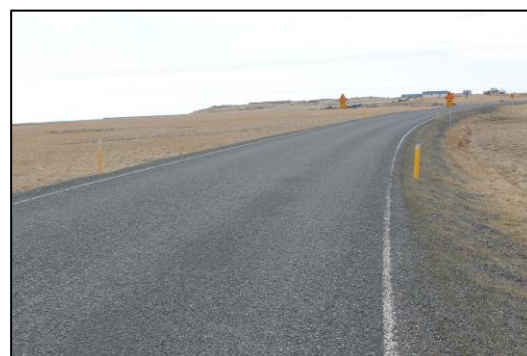
Mynd 2.18 a) og b) Myndir teknar haustið 2019 í stöð 10176 á vegi 1-x9

Mynd 2.18 c) og d) Myndir teknar vorið 2020 í stöð 10176 á vegi 1-x9

Klæðingin þarna var metin í mjög góðu lagi haustið eftir útlögn. Þarna sáust þó langrákir og það sést á myndunum ef vel er að gáð, en þetta er metið lítilsháttar rákamyndun. Þess er getið um haustið að kaflinn sé mjög góður alla leið, en að það verði fróðlegt að sjá hvort steinlos muni eiga sér stað í vetur vegna þessara ráka. Vorið 2020 er að sjá að lítilsháttar skrap af völdum snjóplóga hefur átt sér stað, þó e.t.v. heldur minna en í stöð 6387. Miðlínumerking er orðin mjög ógreinileg vegna steintaps. Hjólförin í góðu lagi og vegurinn því metinn lítillaga skrapaður en heill að öðru leyti og langrákir ekki áberandi, en sýnilegar.

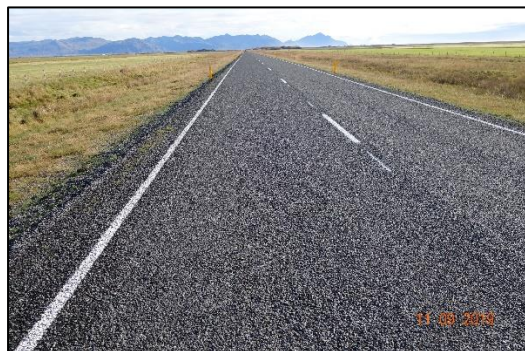
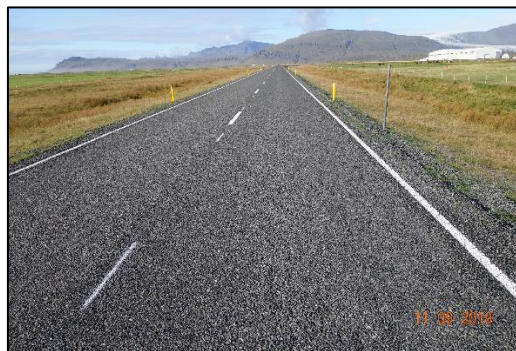
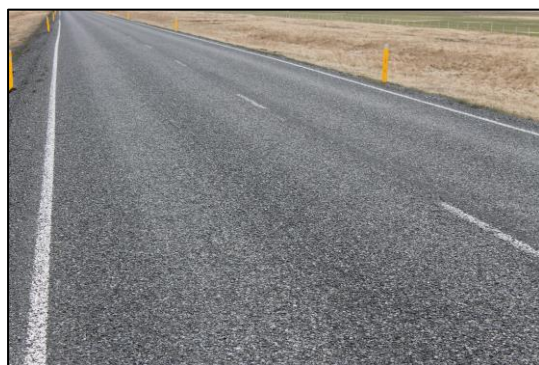
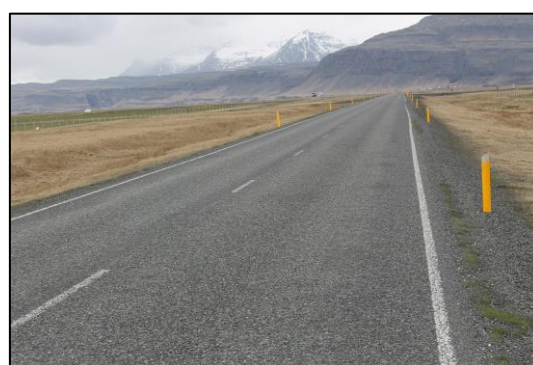
Mynd 2.19 a) og b) Myndir teknar haustið 2019 í stöð 5292 á vegi 1-y0

Mynd 2.19 c) og d) Myndir teknar vorið 2020 í stöð 5292 á vegi 1-y0

Þess er getið að það votti fyrir langröndum í klæðingunni haustið 2019, eins og myndir a) og b) sýna, en að öðru leyti var kaflinn metinn alveg óskemmdur þá. Vorið 2020 eru

langrákir nokkuð áberandi og það er metið svo að steinlos hafi átt sér stað út frá rákunum. Kápan er að vísu nokkurn veginn samfelld yfir allt þversniðið, en hjá því verður ekki komist að álykta sem svo að rákamyndunin hafi haft neikvæð áhrif á þessa bikþeytuklæðingu á þessum fyrsta vetri hennar. Mynd 2.19 e) sýnir að talsvert steinlos hefur átt sér stað, en ekki síður að brothlutfall þessarar malar frá Kolgrímu virðist of lítið, sem sagt of mikið af rúnnum steinum.

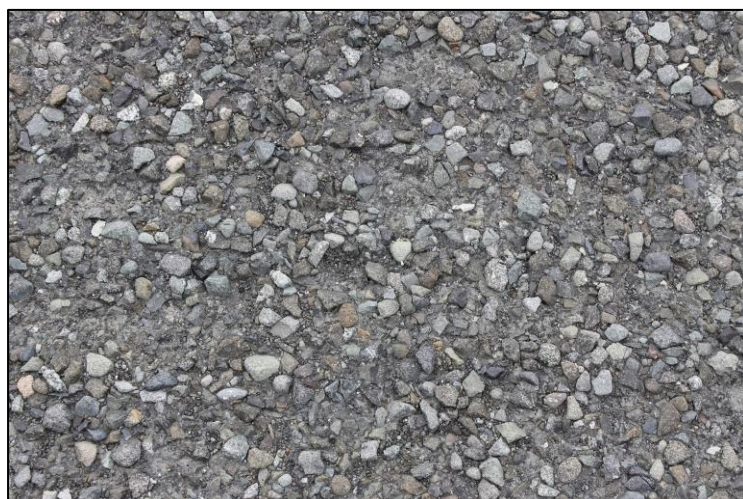
Mynd 2.19 e) Mynd tekin vorið 2020 í stöð 5292 á vegi 1-y0 beint ofan á klæðinguna

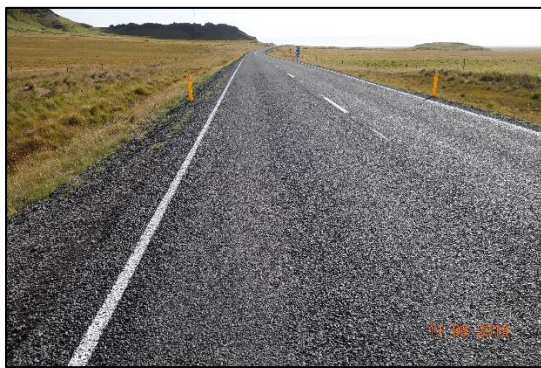
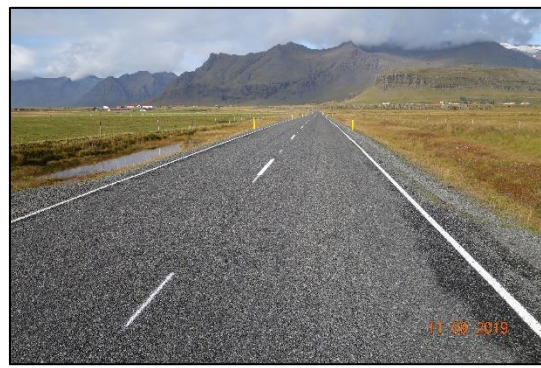
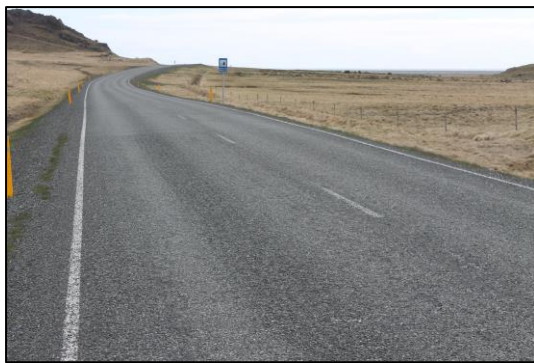
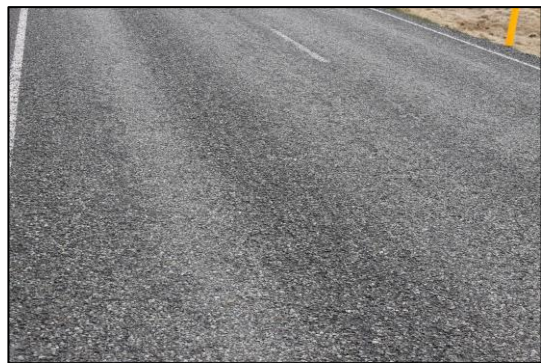
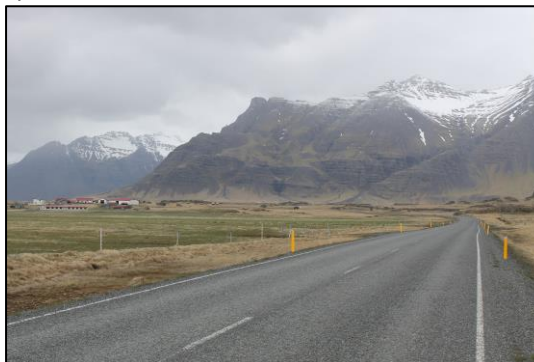
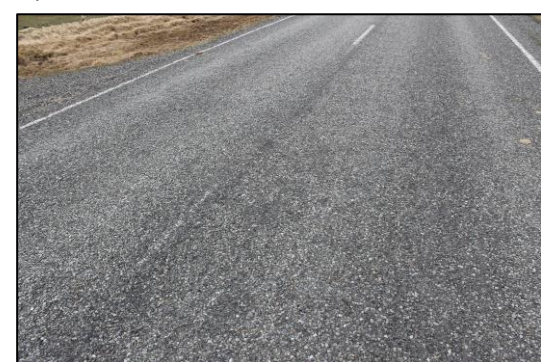
Mynd 2.20 a) og b) Myndir teknar haustið 2019 í stöð 6276 á vegi 1-y1

Mynd 2.20 c) til f) Myndir teknar vorið 2020 í stöð 6276 á vegi 1-y1

Þessi bikþeytuklæðing er metin í fínu lagi haustið 2019 en, eins og fyrr, voru nokkuð áberandi langrendur í sjáanlegar í henni. Vorið 2020 er svipuð lýsing og á kaflanum á undan, rákir greinilegar og eitthvert steinlos í tengslum við það, líklega lítilla skrapað af snjóplógum á hryggjum. Kápan er að mestu samfelld, en langrákir sem komu í ljós strax eftir sópun 2019 virðast hafa neikvæð áhrif á þessar bikþeytuklæðingar.

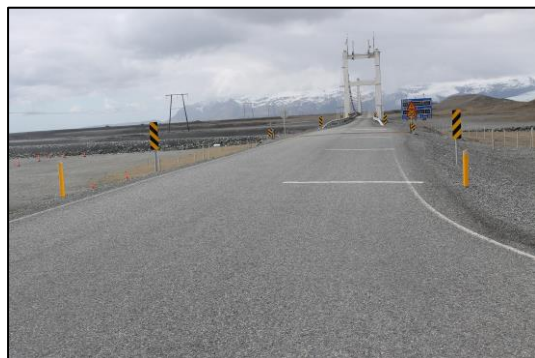
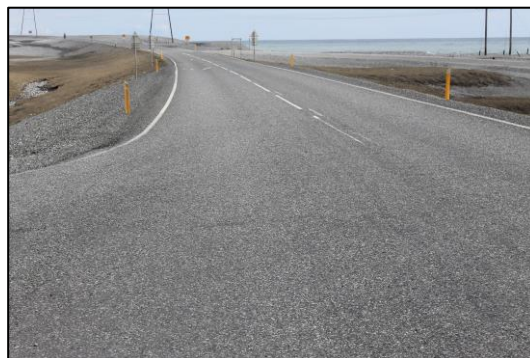
Mynd 2.21 a) og b) Myndir teknar vorið 2020 við Breiðamerkurlón

Þessi stutti kafli við afleggjarann að Jökulsárlóni á Breiðamerkursandi lítur vel út eftir fyrsta veturinn og er óskemmdur. Það sama á við um stutta kaflann við afleggjarann að Fjallsárlóni, en ekki voru teknar myndir þar, enda kaflinn óskemmdur og í fínu lagi.

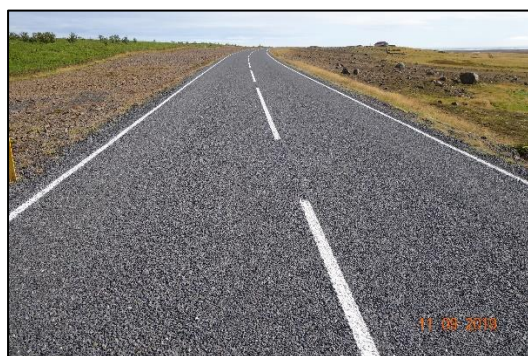
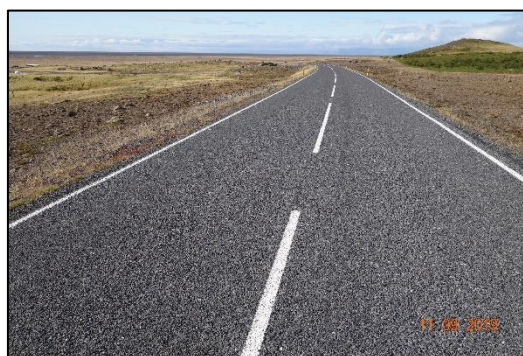
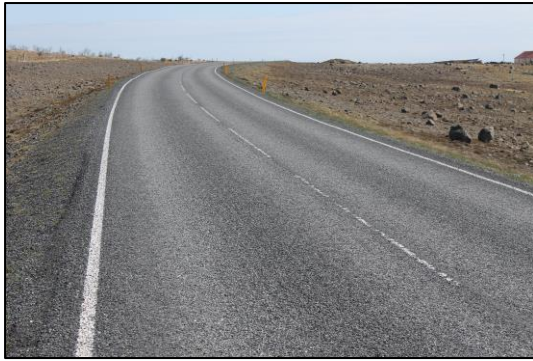
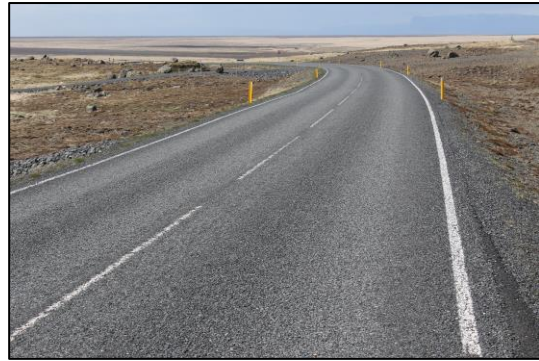
Mynd 2.22 a) og b) Myndir teknar haustið 2019 í stöð 1792 á vegi 1-y7

Mynd 2.22 c) og d) Myndir teknar vorið 2020 í stöð 1792 á vegi 1-y7

Þessi klæðing leit mjög vel út 2019, en virtist nokkuð gróf í yfirborði og brothlutfallið virðist ekki vera mjög hátt. Vorið 2020 sjást langrákirnar mjög greinilega og eins og fyrr virðist hafa átt sér stað steinlos tengt rákunum, sérstaklega þar sem snjóplógur hefur komið við sögu á hryggjum. Kápan er þó nokkurn veginn samfelld og ef ekki verða frekari skemmdir af völdum snjóplóga næstu vetur ætti hún að geta enst.

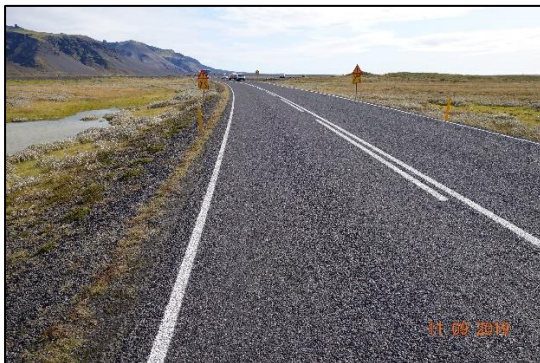
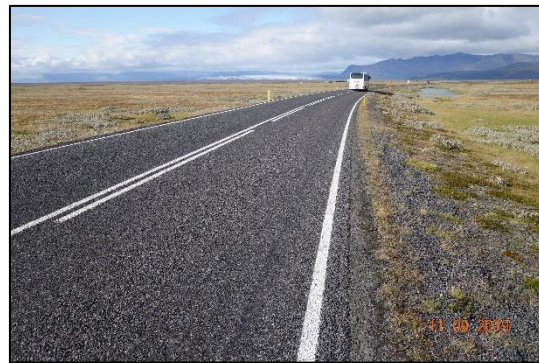
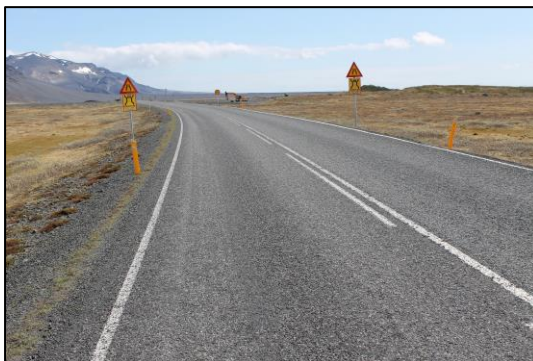
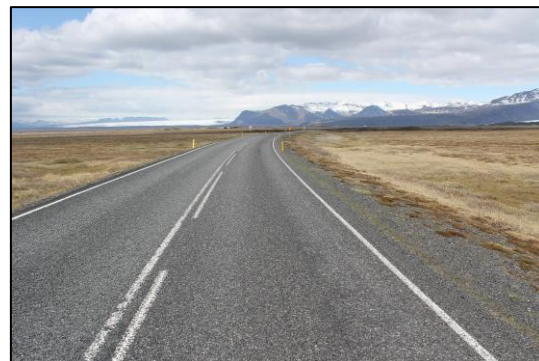
Mynd 2.23 a) og b) Myndir teknar haustið 2019 í stöð 5723 á vegi 1-y8

Mynd 2.23 c) og d) Myndir teknar vorið 2020 í stöð 5723 á vegi 1-y8

Haustið 2019 er þess getið að mjög áberandi langrákir séu í þessum kafla og var það metið mun meira en á fyrri köflum. Klæðingin er þó að öðru leyti metin í fínu lagi þarna. Það var jafnvel talið að fram gætu komið skemmdir af völdum þessara ráka og sagt verða að koma í ljós hvort þetta valdi skemmdum á klæðingunni í vetur. Vorið 2020 eru langrákirnar enn áberandi og nokkurt steinlos tengt þeim á hryggjum. Að öðru leyti er þessi kafla áþekkur þeim bikþeytuköflum sem lýst er áður á þessum úttektarstað. Eftir því var tekið þegar áfram var ekið eftir kaflanum að á stöku stað höfðu snjóplógar náð að skrapa upp skallabletti í kápuna og þar af leiðandi má segja að hún sé meira skemmd en aðrar bikþeytulagnir á svæðinu.

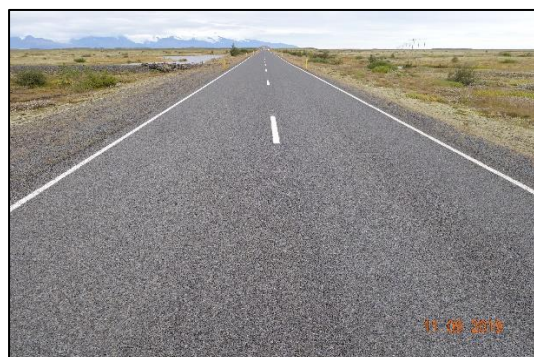
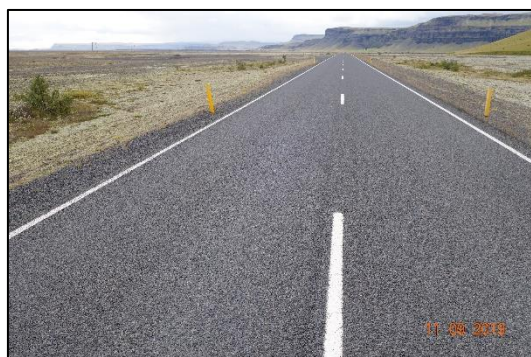
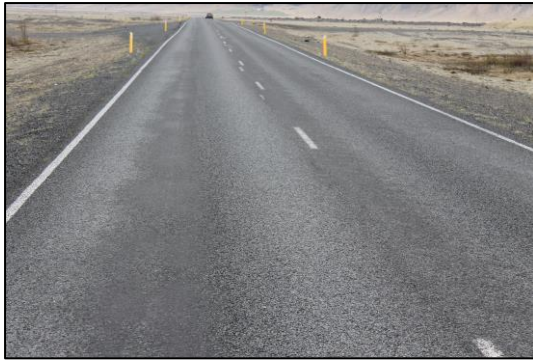
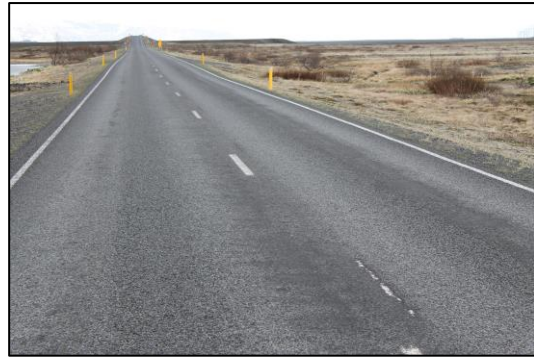
Mynd 2.24 a) og b) Myndir teknar haustið 2019 í stöð 4784 á vegi 1-a1

Mynd 2.24 c) og d) Myndir teknar vorið 2020 í stöð 4784 á vegi 1-a1

Haustið 2019 leit þessi klæðing mjög vel út, en steinefnið virtist smágert, enda er um að ræða 8/11 mm steinefni og eftir því var tekið að það er talsvert af móbergi inn á milli í þessu efni. Vorið 2020 má segja að þessi kafli hafi komið illa undan vetrarþjónustunni, mikið um skallabletta á milli hjólfara sem veldur því að klæðingin lítur ekki vel út. Þó má segja að hjólför eru í þokkalegu standi og því dæmist þessi klæðing ekki ónýt, en talsvert skemmd.

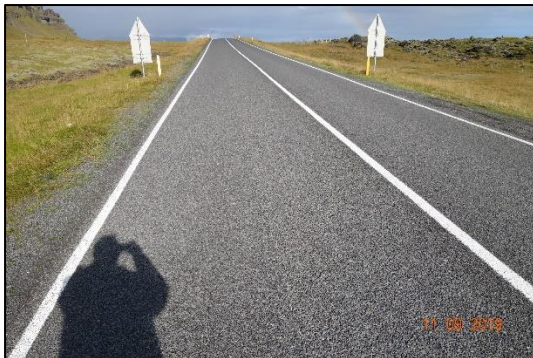
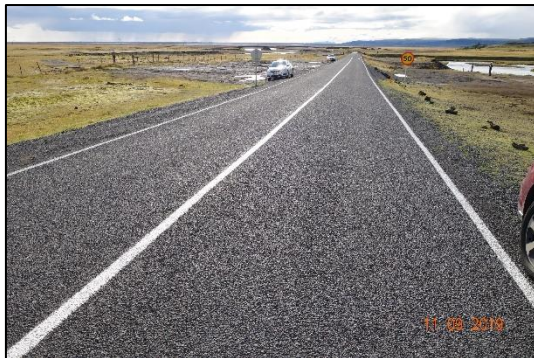
Mynd 2.25 a) og b) Myndir teknar haustið 2019 í stöð 7660 á vegi 1-a3

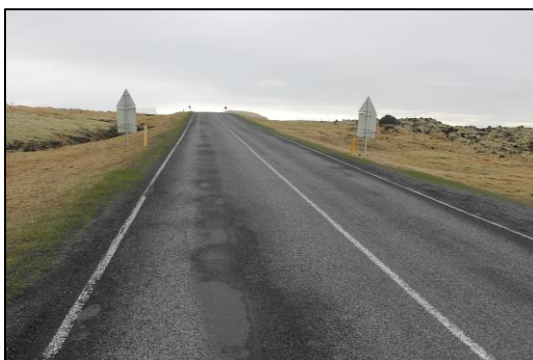
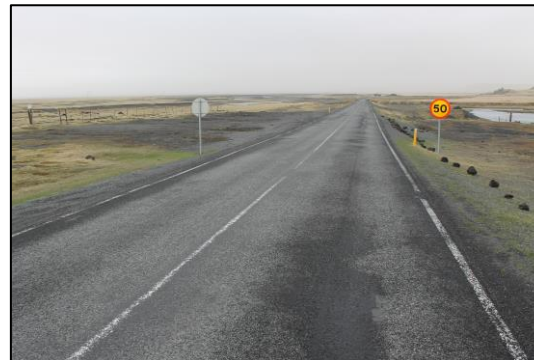
Mynd 2.26 c) og d) Myndir teknar vorið 2020 í stöð 7660 á vegi 1-a3

Þessi klæðing var metin í mjög góðu lagi haustið 2019 og sáust engar skemmdir á henni, en tekið var fram að burðarlagið væri ekki alltof gott í þessum kafla, þar sem kaflinn er ekki vel sléttur inn á milli. Vorið 2020 sést vel að mikið hefur skrapast af hryggjunum milli hjólfara beggja akreina yfir veturinn. Það er ítrekað að vegurinn undir klæðingunni er mjög lélegur á löngum köflum, krosssprunginn og búinn að missa burðargetu.

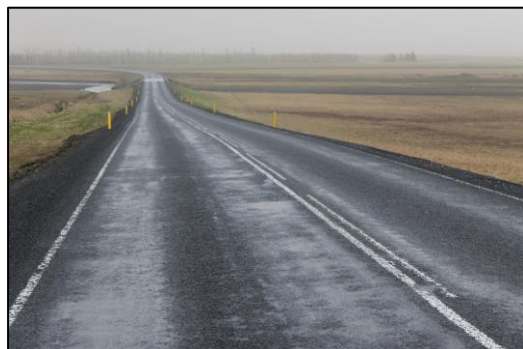
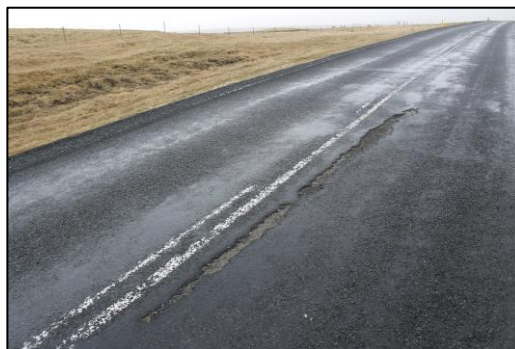
Mynd 2.27 a) og b) Myndir teknar vorið 2020 í stöð 6700 á vegi 1-a4

Þessi kafla lítur ekki vel út og er mikið skrappaður af snjóplógum, en einnig er ljót skemmd á þessum stað sem nær niður í burðarlagið.

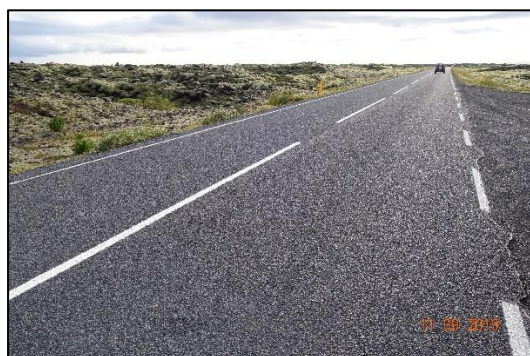
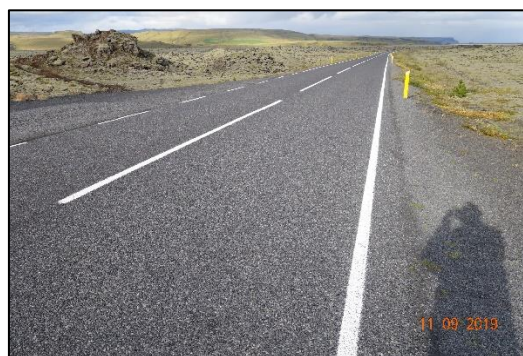
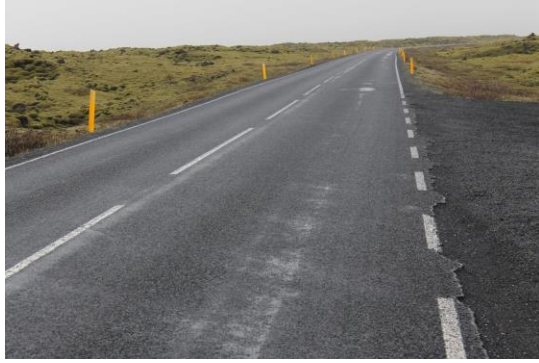
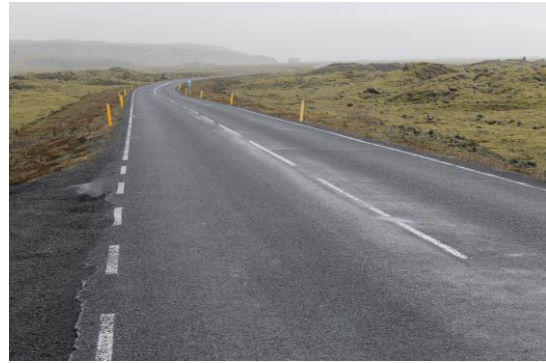
Mynd 2.28 c) og d) Myndir teknar vorið 2020 í stöð 9450 á vegi 1-a6

Klæðingin leit mjög vel út haustið eftir útlögn og var metin alveg óskemmd, en vegurinn sjálfur var sagður á köflum svolítið ósléttur. Vorið 2020 er tekið fram að klæðingin er víða umtalsvert skröpuð af plögum, en í lagi inn á milli. Hjólförin eru að mestu leyti í lagi og klæðingin því skemmd en ekki ónýtt.

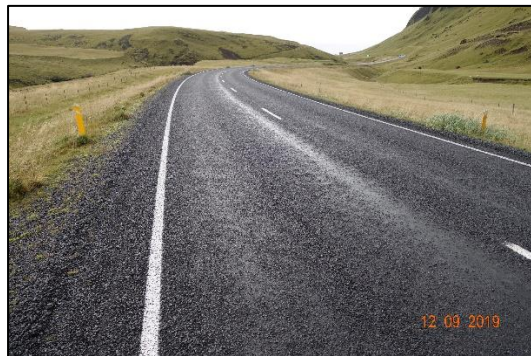
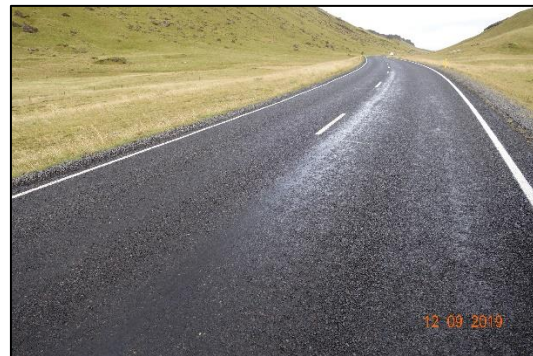
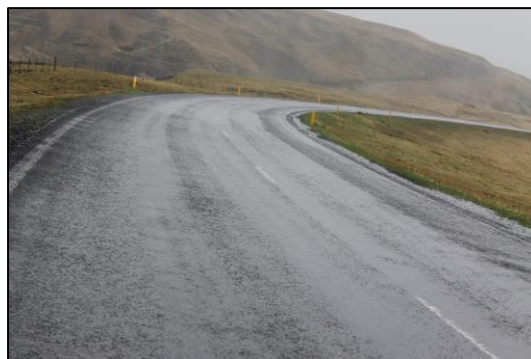
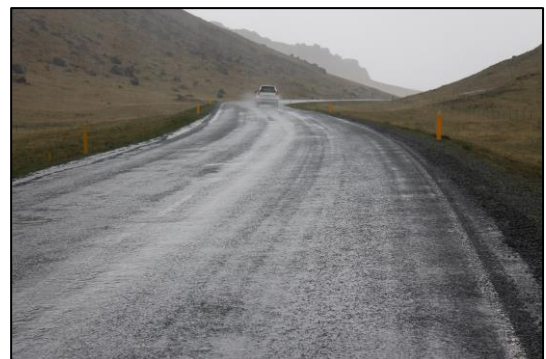
Mynd 2.29 c) og d) Myndir teknar vorið 2020 í stöð 1465 á vegi 1-b4

Svo virðist sem talsvert steinlos hafi átt sér stað nálægt saum á hægri akrein eftir útlögn, sbr. mynd b) og víða grisjar í gegn haustið 2019. Því er varpað fram að

hugsanlega hefði muggupétting komið í veg fyrir þetta steinlos, en kaflinn virðist þó á köflum inn á milli vera í fínu lagi. Vorið 2020 er kaflinn á þessum stað metinn mjög mikið skrapaður og sköllóttur á öllum hryggjum og nánast ónýtur. Þess ber að geta að mikil rigning var við þessa úttekt og þarf því að setja fyrirvara við að matið sé rétt.

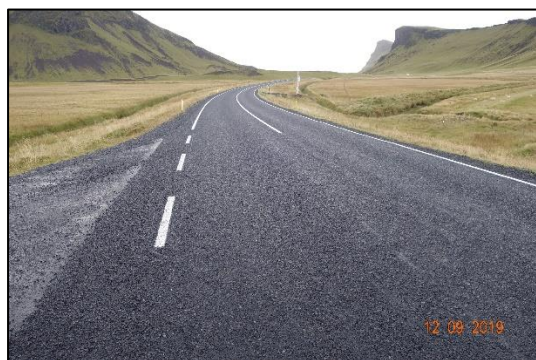
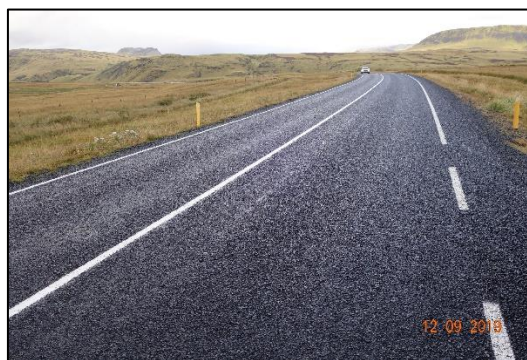
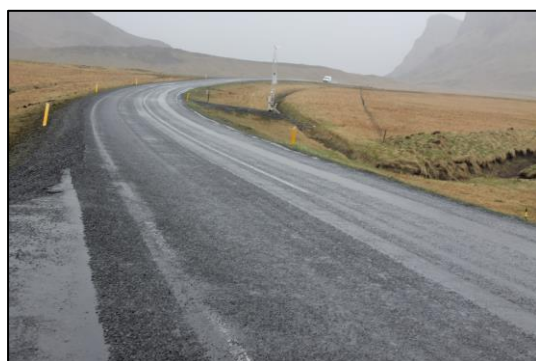
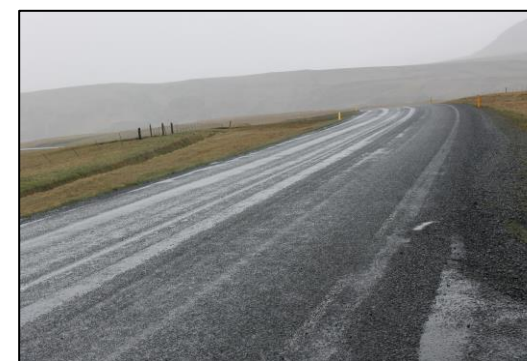
Mynd 2.30 c) og d) Myndir teknar vorið 2020 í stöð 3923 á vegi 1-b4

Við þessa stöð var kaflinn metinn er mun betri en sá á undan haustið 2019, en það var samt steinlos á honum, m.a. rák, sem stafar af því að spíss hafi ekki gefið nógu mikið bindiefni. Aftur er því varpað fram að muggupétting hefði getað stöðvað steinlos eftir að þess var vart eftir úlögn. Við úttekt vorið 2020 (í rigningu) er þessi kafli metinn á svipaðan hátt og kaflinn á undan og sama lýsing á í raun við og þar að mestallt steinefni sé skafið burt og klæðingin því svo gott sem ónýt.

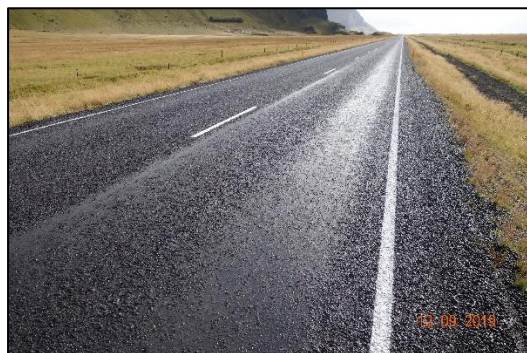
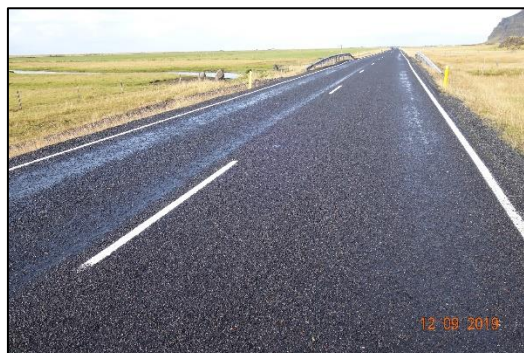
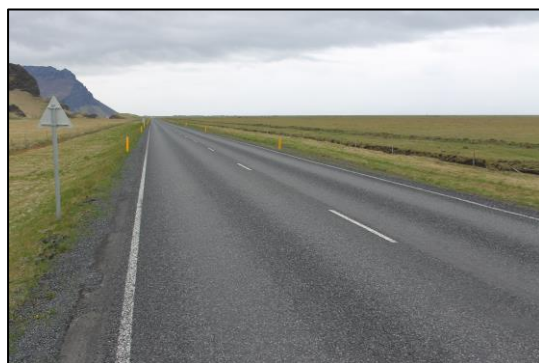
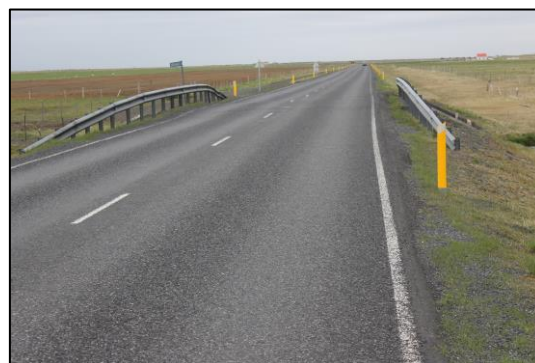
Mynd 2.31 c) og d) Myndir teknar vorið 2020 í stöð 1246 á vegi 1-b8

Haustið 2019 var það metið svo að það virtist hafa orðið steinlos, bæði í báðum hjólförum á vinstri akrein, en einnig í ytra hjólfari hægri akreinar. Þó er tekið fram að mun minna sé um steinlos á fyrstu nokkur hundruð metrunum á þessum kafla og einnig vestan við stöð 1500. Vorið 2020 er kaflinn í þessari stöð metinn í nokkuð góðu lagi fyrir utan nokkra skallabletti eftir plóg nálægt miðlínu. Ef til vill hefur eitthvað af steinefni tapast úr hryggjum, en það er ekki áberandi og hjólförin eru öll í fínu lagi.

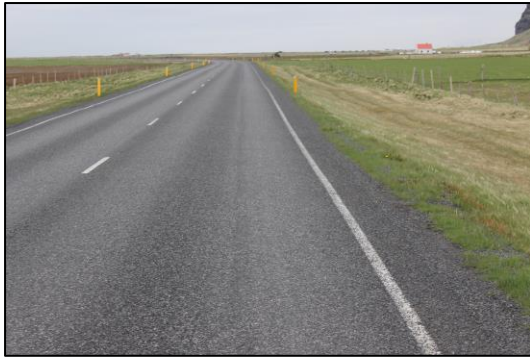
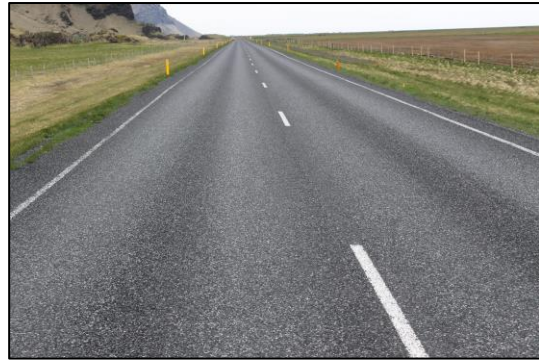
Mynd 2.32 a) og b) Myndir teknar vorið 2020 í stöð 1246 á vegi 1-b8

Þessi árgamla klæðing lítur nokkuð vel út, hugsanlega hefur lítilsháttar steinlos átt sér stað á hryggjum, en ekki mikið. Hjólförin eru óskemmd með öllu og líta vel út.
