Úttektir á klæðingum á Suður- og Austurlandi í maí 2020

Gunnar Bjarnason
og
Pétur Pétursson

Júní 2020

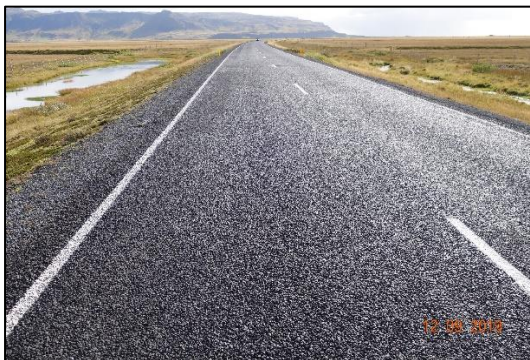
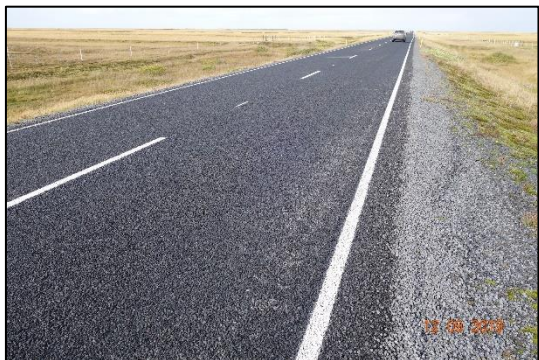
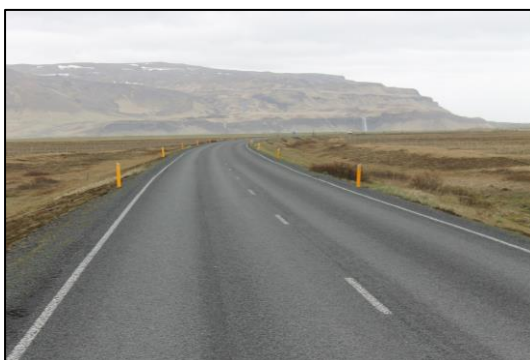
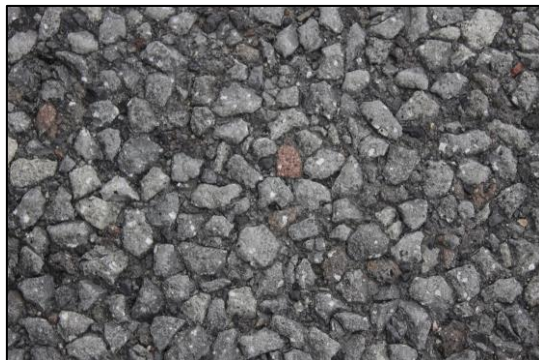
Mynd 2.33 c) og d) Myndir teknar vorið 2020 í stöð 827 á vegi 1-b9

Þessi klæðing var metin í mjög góðu lagi um haustið 2019 og virtist alveg óskemmd þá. Vorið 2020 er þessi kafli metinn í mjög góðu lagi, þótt hugsanlega hafi orðið lítilsháttar steinlos á hryggjum, sem er þó í raun óvíst. Þekjan lítur vel út sbr. mynd 2.33 d) og hjólförin líta vel út og eru alls óskemmd.

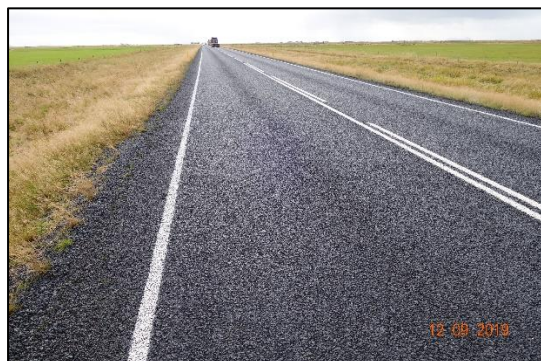
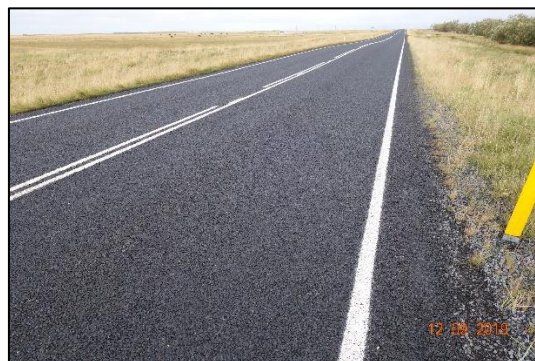
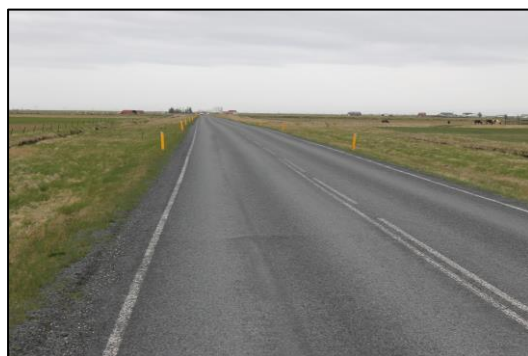
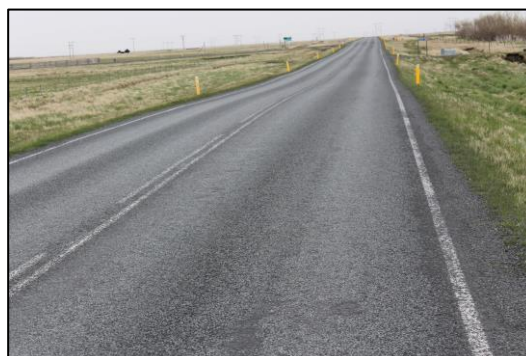
Mynd 2.34 c) og d) Myndir teknar vorið 2020 í stöð 5836 á vegi 1-c0

Um haustið 2019 er klæðingin metin vera í mjög góðu lagi og virðist óskemmd með öllu eins og fyrr. Vorið 2020 eru hjólförin metin í góðu lagi, en talsvert hafi skrapast af hryggjum, mismikið þó. Klæðingin er mest skröpuð við austurendann en lagast til vesturs. Sem sagt lítillega skemmd klæðing vegna snjóplóga.

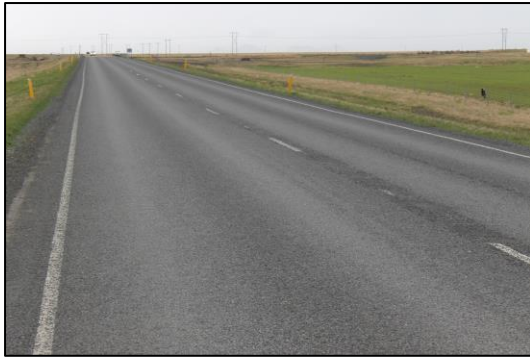
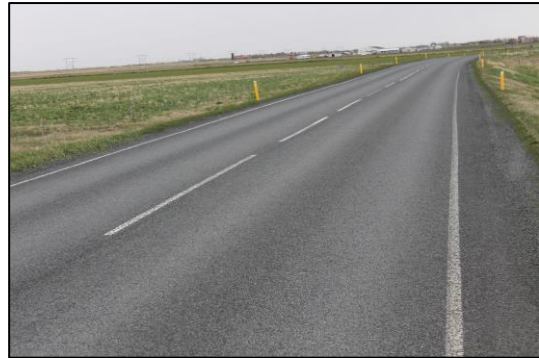
Mynd 2.35 a) og b) Myndir teknar vorið 2020 í stöð 7749 á vegi 1-c0

Þessi kafli er metin að mestu alveg óskemmdur, í mesta lagi örlítið skrapað af hryggjum. Hjólförin líta mjög vel út og greinilegt að þetta steinefni (11/16 mm Ísakot) þolir þá nagladekkjaumferð sem þarna fer um við þéttbýlið vel, a.m.k. eftir einn vetur.

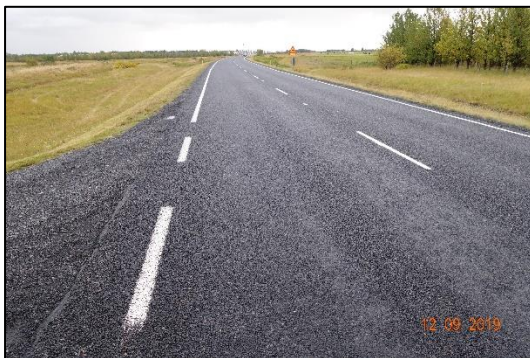
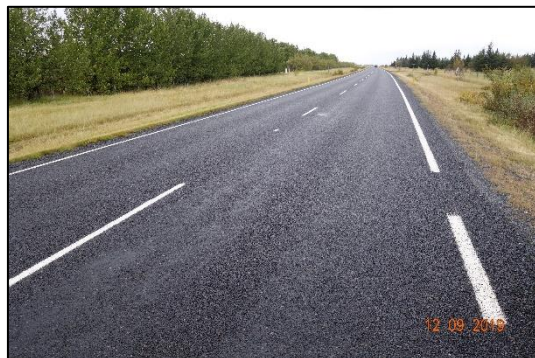
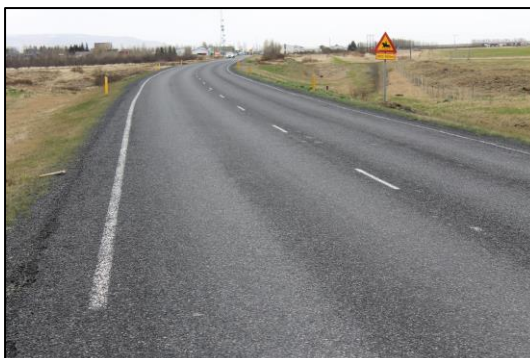
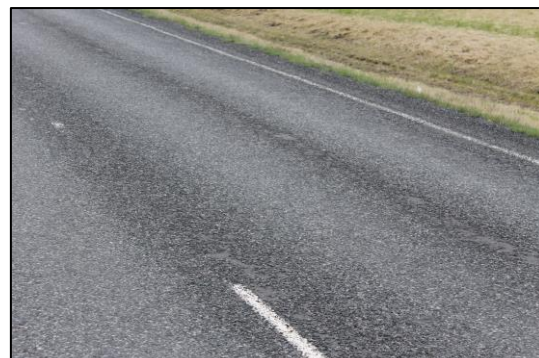
Mynd 2.36 c) og d) Myndir teknar vorið 2020 í stöð 1064 á vegi 1-c2

Þessi klæðing var metin að mestu í lagi haustið 2019, en það var sjáanlegt eitthvað steinlos í henni og vaxandi eftir því sem nær dregur vesturendanum, aðallega í innra

hjólfari hægri akreinar. Við úttekt vorið 2020 er ekki að sjá annað en að hjólför séu óskemmd og ekki slitin í gegn. Hryggir eru hins vegar nokkuð skrapaðir og skellóttir hér og þar og ljóst að þessi þunna kápa hefur ekki staðist áraun snjóplóga milli hjólfara.

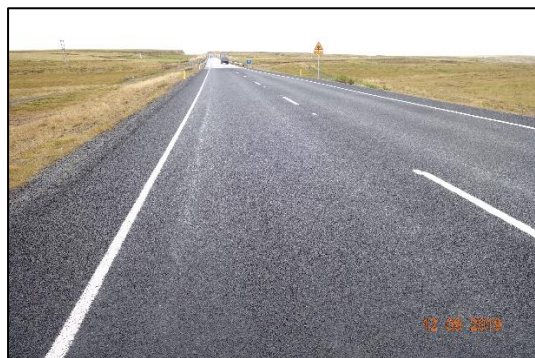
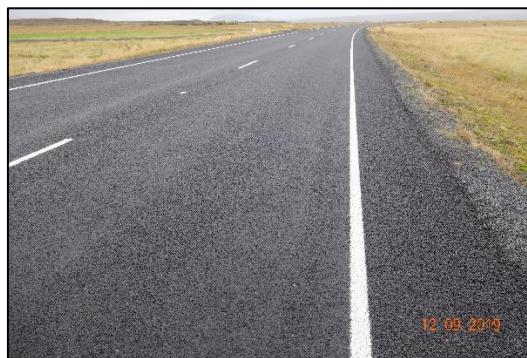
Mynd 2.38 a) og b) Myndir teknar í stöð 213 á vegi 1-d1

Tekinn var út þjálbikskafli á vegi 1-d1 rétt vestan við Þjórsárbrú sem nær frá stöð 110 til stöðvar 1730 með 8/11 mm steinefni frá Ísakoti. Teknar myndir við stöð 213 haustið 2019, sjá mynd 2.38 a) og b) og vorið 2020, sjá mynd 2.38 c) og d).

Klæðingin virtist vera í góðu lagi þarna haustið 2019. Að vísu var kaflinn metinn svolítið ósléttur, sérstaklega nálægt vesturendanum, en klæðingin sjálf virtist vera í lagi. Vorið 2020 virtist klæðingin frekar þunn og skröpuð að hluta, en erfitt var að meta hana í rigningunni og því settur fyrirvari við þetta mat.

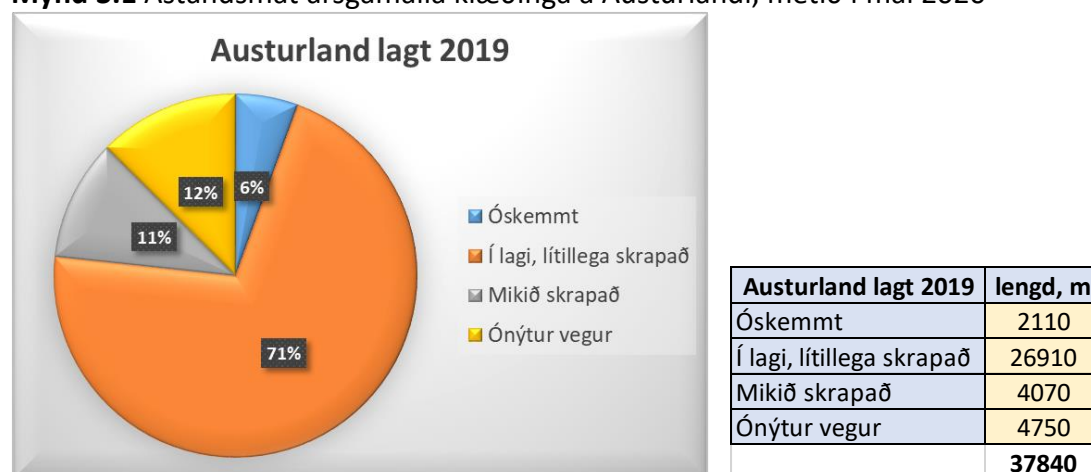
Mynd 3.1 Ástandsmat árgamalla klæðinga á Austurlandi, metið í maí 2020

Það sést á myndinni að 6% árgamalla klæðinga á Austurlandi eru metnar nánast alveg óskemmdar, 71% eru lítillaga skrapaðar á hryggjum af snjóplóg og önnur 11% eru mikið skröpuð á hryggjum og 12% árgamalla klæðinga lagðar á ónýtan veg og eru því í sjálfu sér einnig mjög illa farnar. Samtals gera óskemmdar og lítillaga skrapaðar klæðingar um 77% þeirra klæðinga sem metnar voru á þessu svæði eftir einn vetur sem hæpið er að meta ásættanlegt. Steinefni frá Litla Bakka, Háöldu, Slufrudal og Kolgrímu er í flestum tilfellum óskemmd eða lítillaga skrapað af hryggjum (fyrir utan kafla á 1-v4 með Háölduefni sem lagður var á veg með sprunguneti), en kaflar með seinefni frá Hamarsá utan við einstig eru yfirleitt metnir mikið skrapaðir.

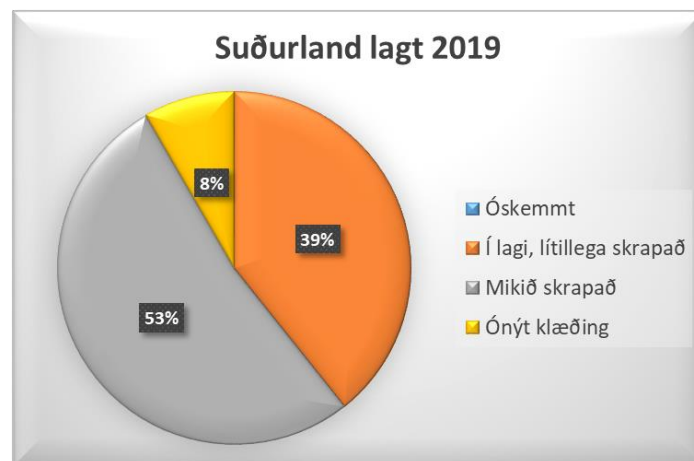
Mynd 3.2 Ástandsmat árgamalla klæðinga á Suðurlandi, metið í maí 2020

Um ársgamlar klæðingar, lagðar 2019, á Suðurlandi gildir að nokkru leyti annað við ástandsmatið vorið 2020, en um eða yfir helmingur þessara klæðinga eru mikið skrapaðar af snjóplógum, sjá töflu 3.2 og mynd 3.2 með meðfylgjandi töflu.
