VEGAGERÐIN

# Lagfæring slysastaða á þjóðvegum

Suðurland  
Reykjanes

Desember 1999

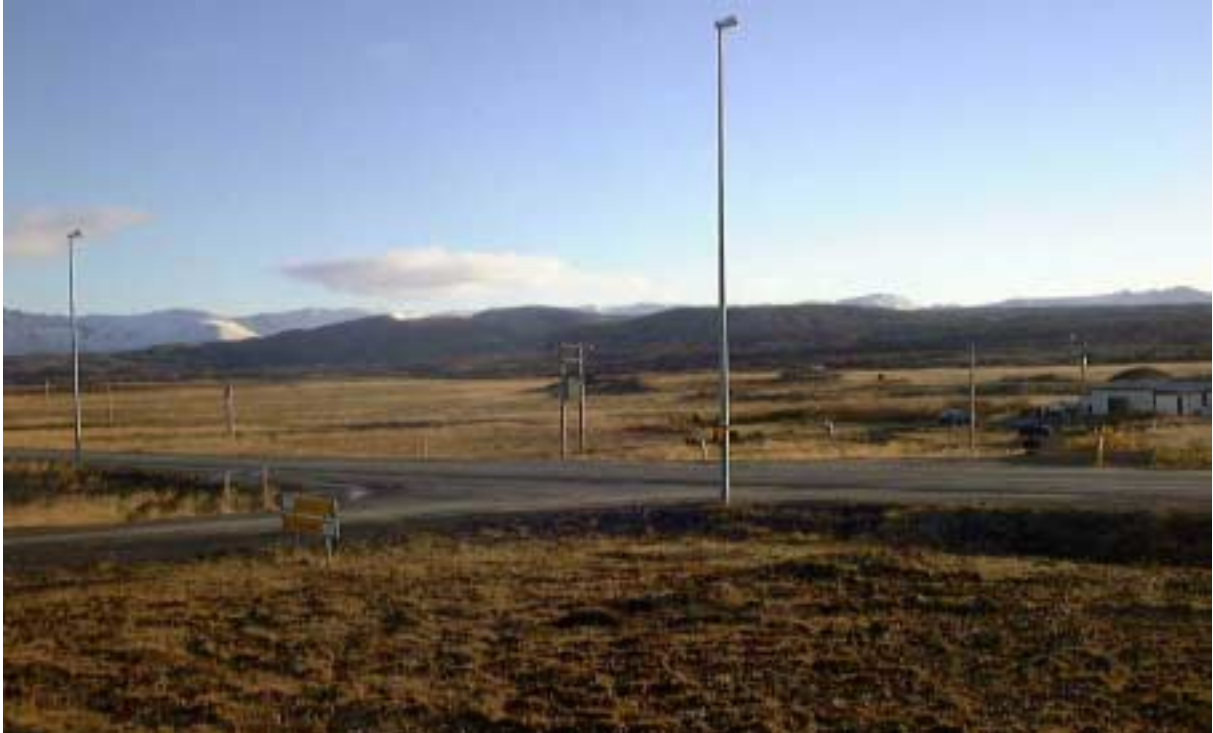
Mynd 21. Vegamót Suðurlandsvegur og Hafravatnsvegur við Geitháls séð frá vestri.

Óstefnugreind X-vegamót. Vestan megin er hæð en á svæðinu er mikill hraðakstur. Ársdagsumferð árið 1997 var um 6000 ökutæki á sólarhring á Suðurlandsvegi en um 600 á Hafravatnsvegi.

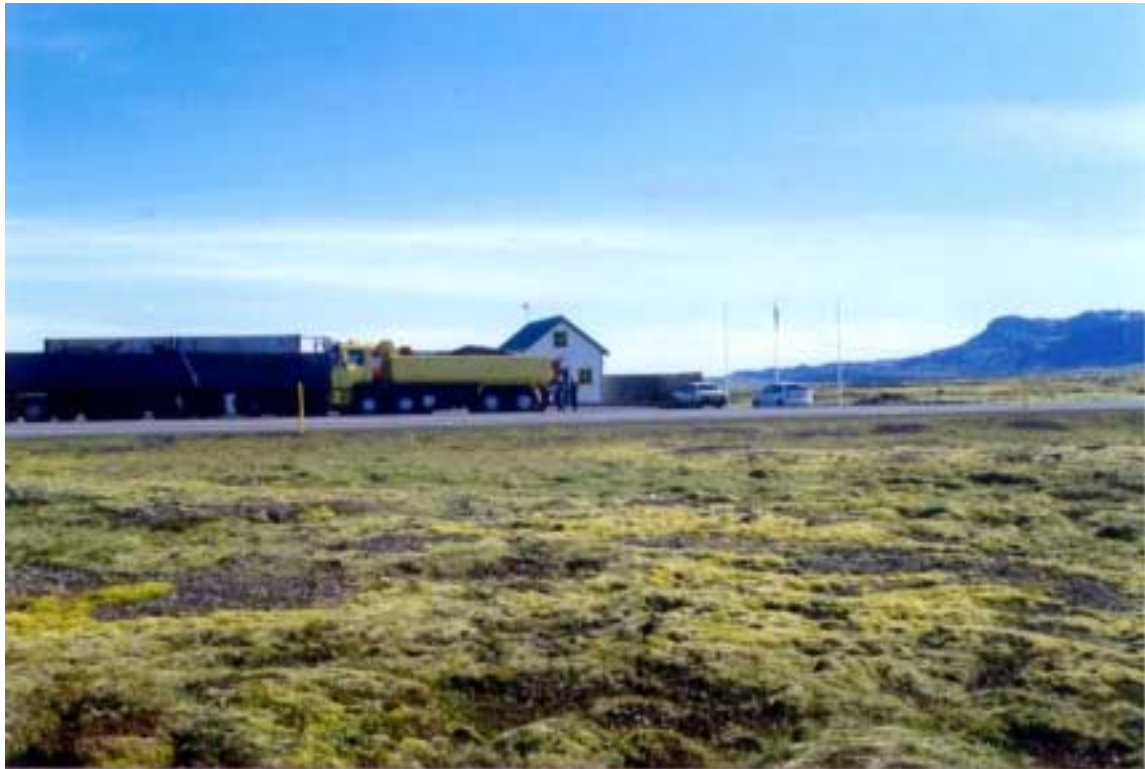
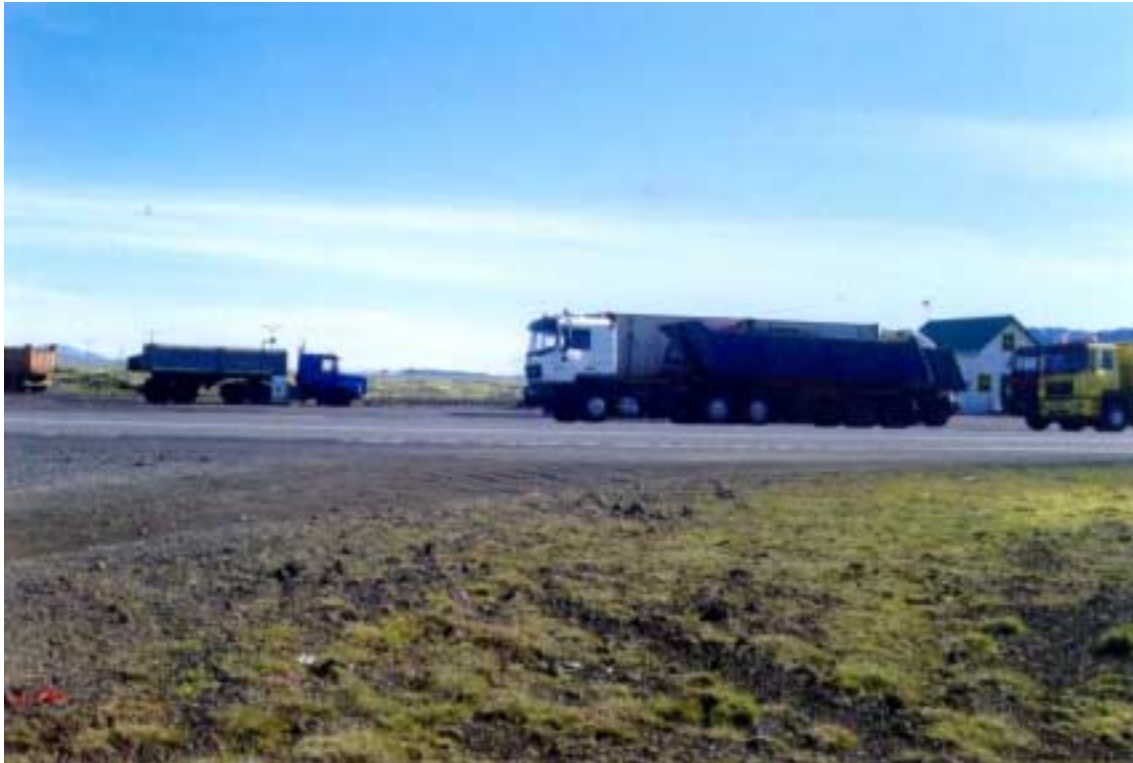
Mynd 22. Suðurlandsvegur við Litlu Kaffistofuna.

Litla Kaffistofan er við Suðurlandsveg á beinum kafla. Hraði þar er mikill en landið er frekar flatt við kaffistofuna. Ársdagsumferð árið 1997 var um 5200 ökutæki á sólarhring á Suðurlandsvegi við kaffistofuna.

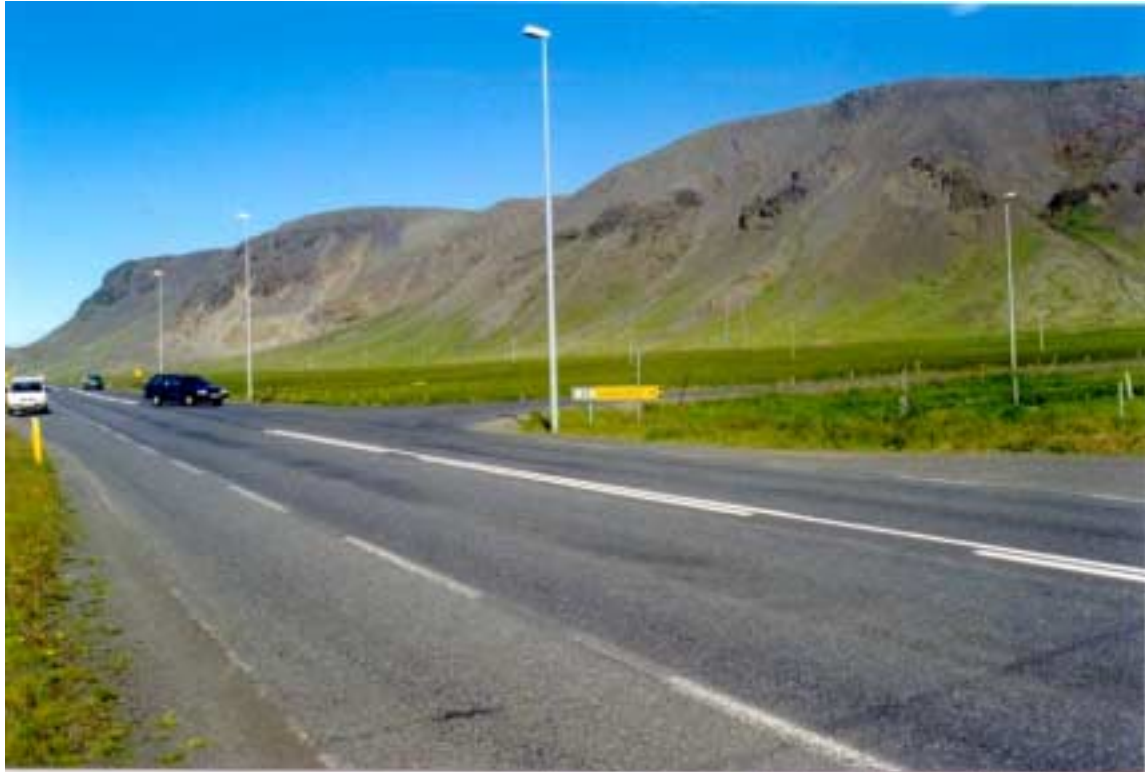
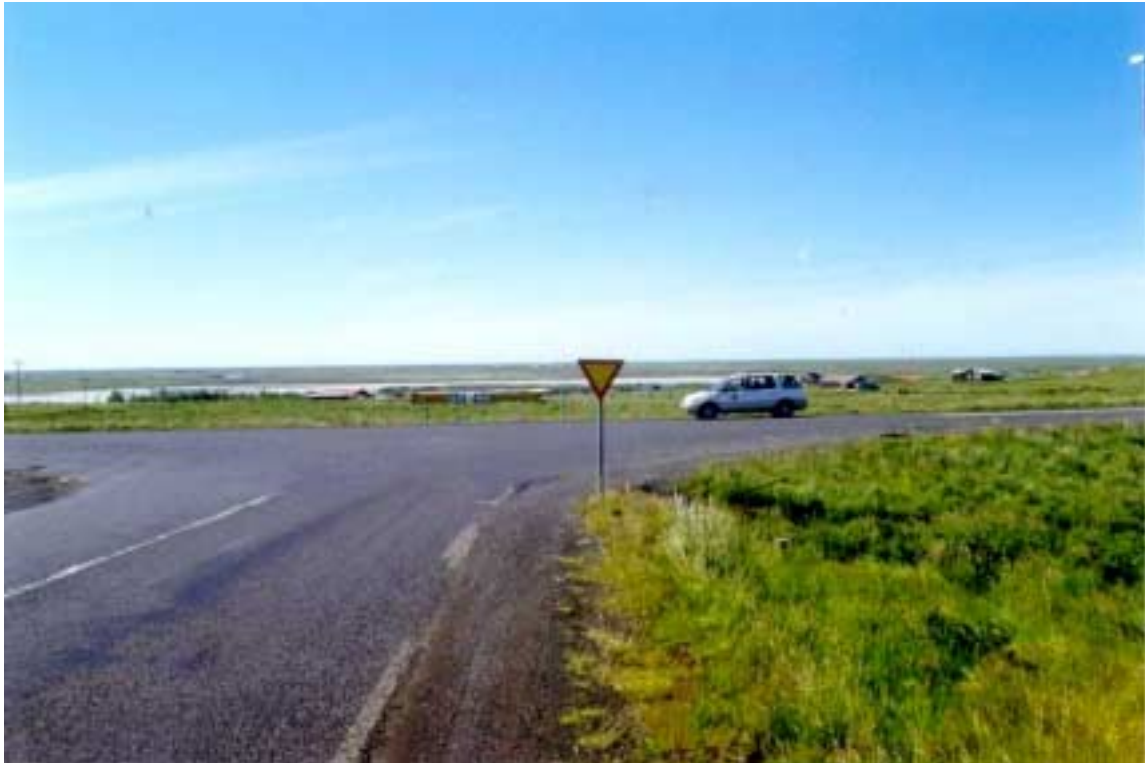
**Mynd 24. Vegamót Suðurlandsvegur og Biskupstungnabrautar séð frá austri.**

Um er að ræða T-vegamót Suðurlandsvegur og Biskupstungnabrautar. Mikil umferð er inn á Biskupstungnabraut af Suðurlandsvegi. Biskupstungnabraut hallar að vegamótunum, en lítil hæð er áður en komið er að vegamótunum. Góð sjónlengd er til vesturs og ágæt til austurs frá Biskupstungnabraut. Hraði er mikill og er Suðurlandsvegur beinn á kafla við vegamótin. Ársdagsumferð árið 1997 var minnst 1500 á Biskupstungnabraut en um 4000 á Suðurlandsvegi við vegamótin.

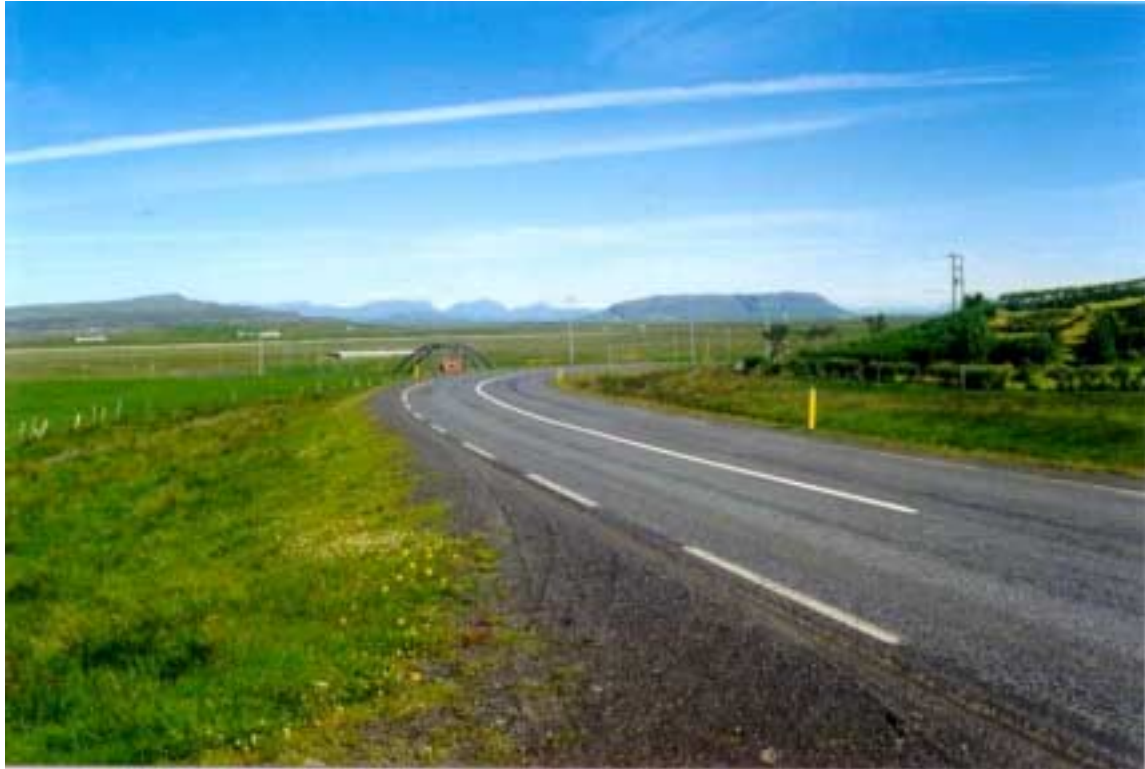
Mynd 26. Suðurlandsvegur við Þjórsárbrú séð frá austri.

Nokkuð kröpp beygja fyrir austan Þjórsárbrú. Ársdagsumferð á Suðurlandsvegi var um 1550 ökutæki á sólarhring árið 1997 við Þjórsárbrú.

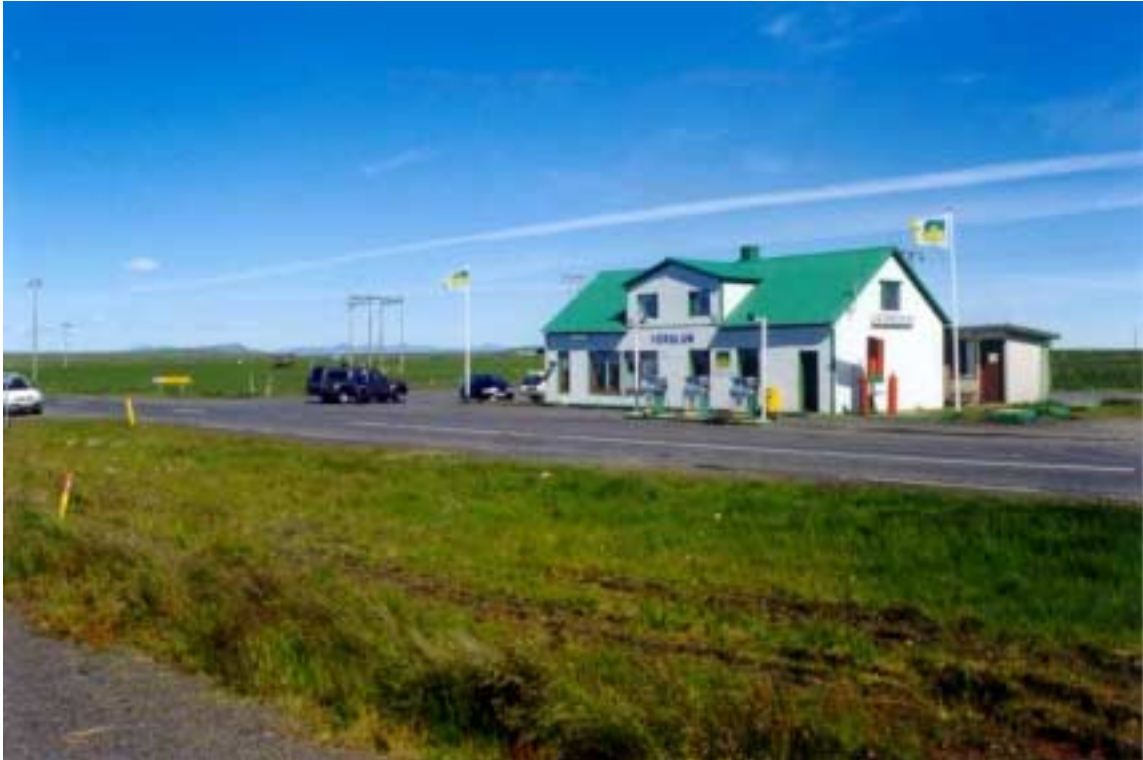
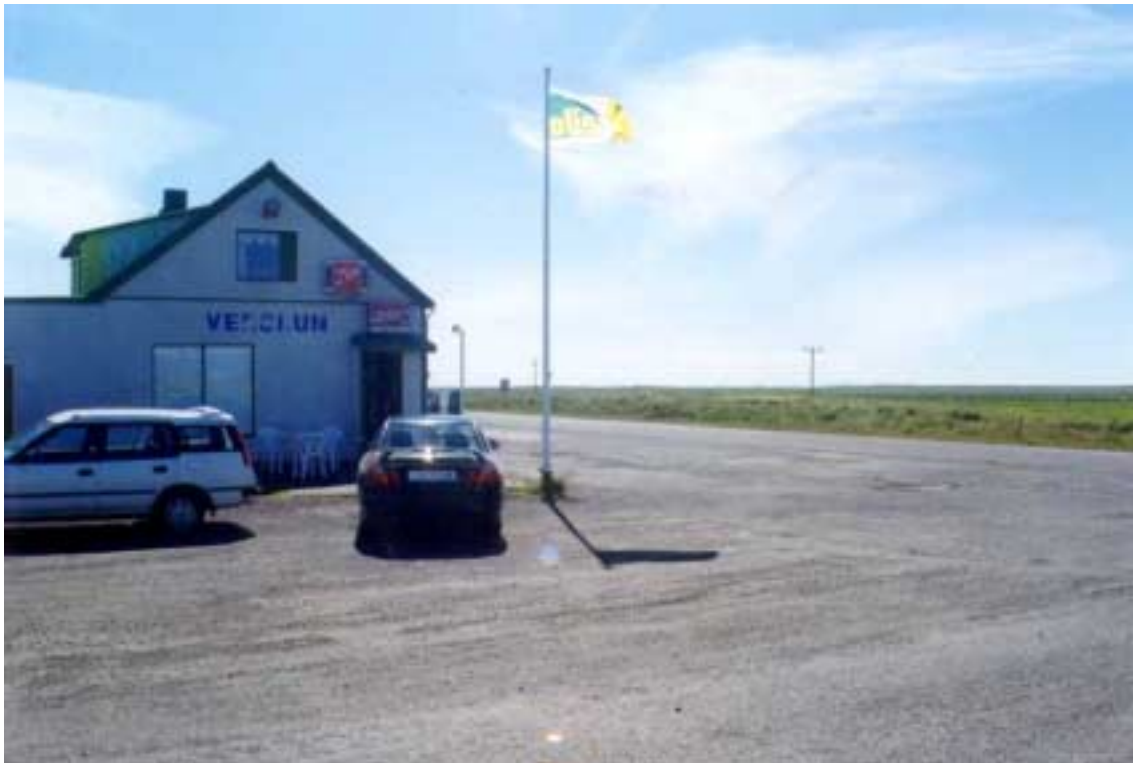
**Mynd 27. Vegamót Suðurlandsvegar og Landvegar séð frá austri.**

T-vegamót Landvegar á Suðurlandsveg. Verslun er staðsett á horni Suðurlandsvegar og Landvegar og er mjög nálægt vegamótunum. Á Suðurlandsvegi að vestan er komið upp brekku, en flatt er að austan. Verslunin er alveg við veginn, sem skyggir mikið á útsýni til austurs fyrir umferð, sem kemur eftir Landvegi. Svæðið er allt óafmarkað og ekki er skýrt, hvað er bílastæði og plan, né hvar keyrt er inn á veg og útaf vegi. Ársdagsumferð var um 1500 ökutæki á sólarhring árið 1997 á Suðurlandsvegi við vegamótin en 350 á Landvegi.

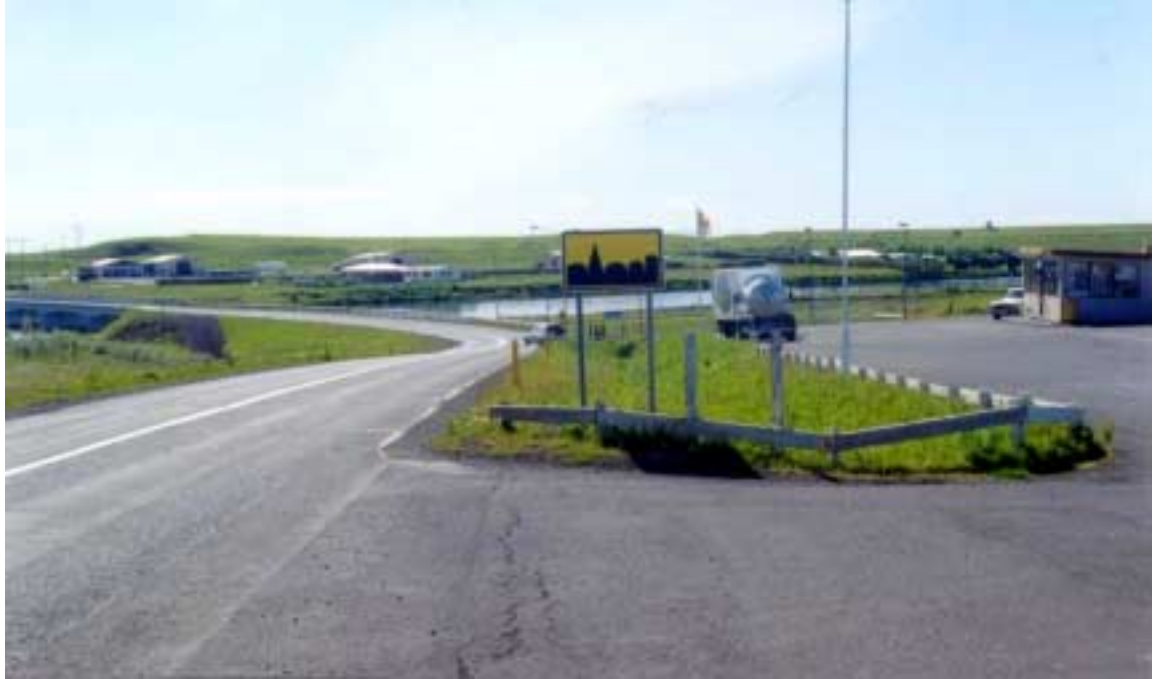
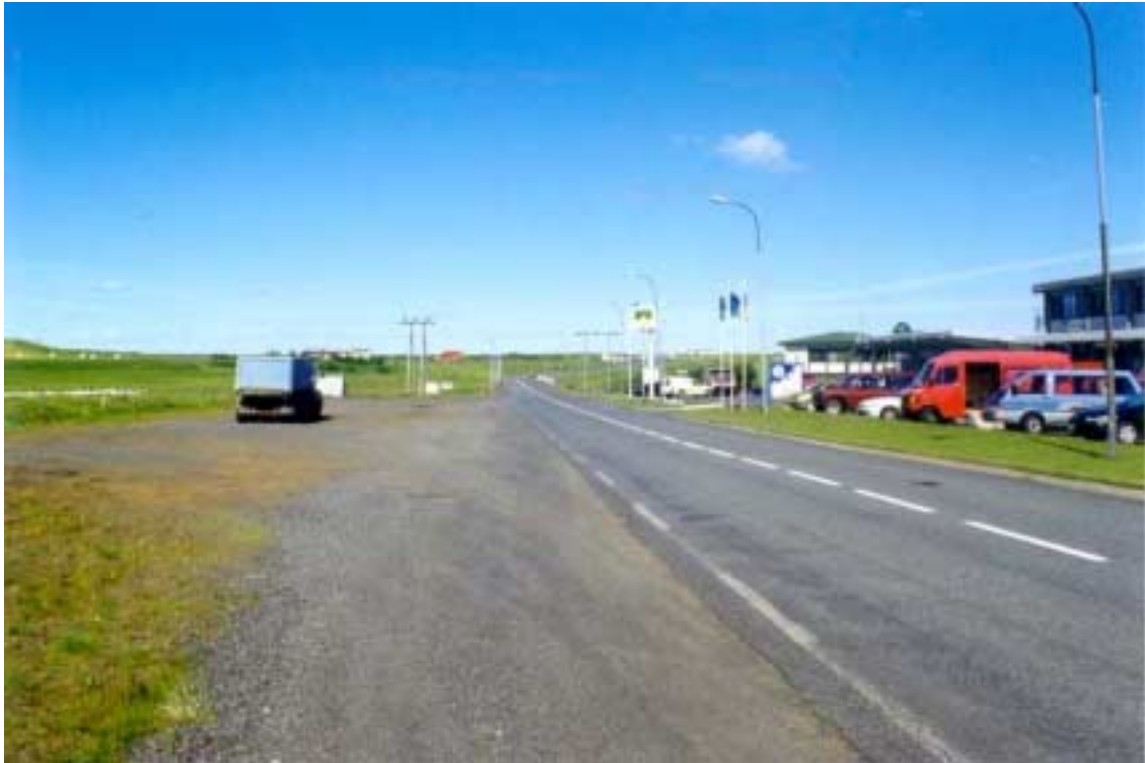
**Mynd 29. Suðurlandsvegur vestan við Hella.**

Þar sem Suðurlandsvegur liggur í gegnum Hella. Mikið er af þjónustufyrirtækjum við veginn og þannig mikið af innanbæjarumferð á þjóðveginum. Margar þvergötur eru á þjóðveginum sem allar eru óstefnugreindar og valda mikilli truflun á umferð eftir þjóðveginum. Töluverður hraði er á umferð á þjóðveginum. Ársdagsumferð árið 1997 var um 1900 ökutæki á sólarhring á Suðurlandsvegi við Þrúðvang á Hella.

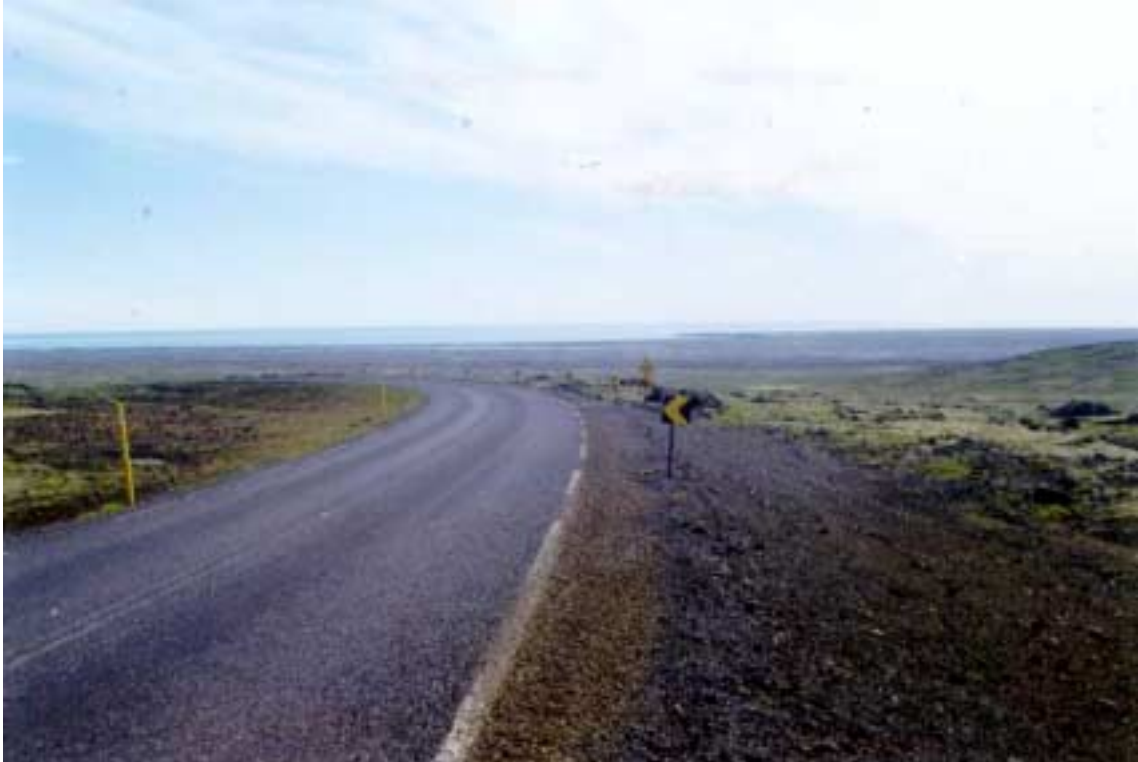
Mynd 31. Þrengslavegur við Lyngbrekkur séð frá norðri.

Vegurinn liggur í boga í brekku, sem sést ekki vel, þegar ekið er suður eftir Þrengslavegi. Ársdagsumferð árið 1997 var um 740 ökutæki á sólarhring á Þrengslavegi við Lyngbrekkur.

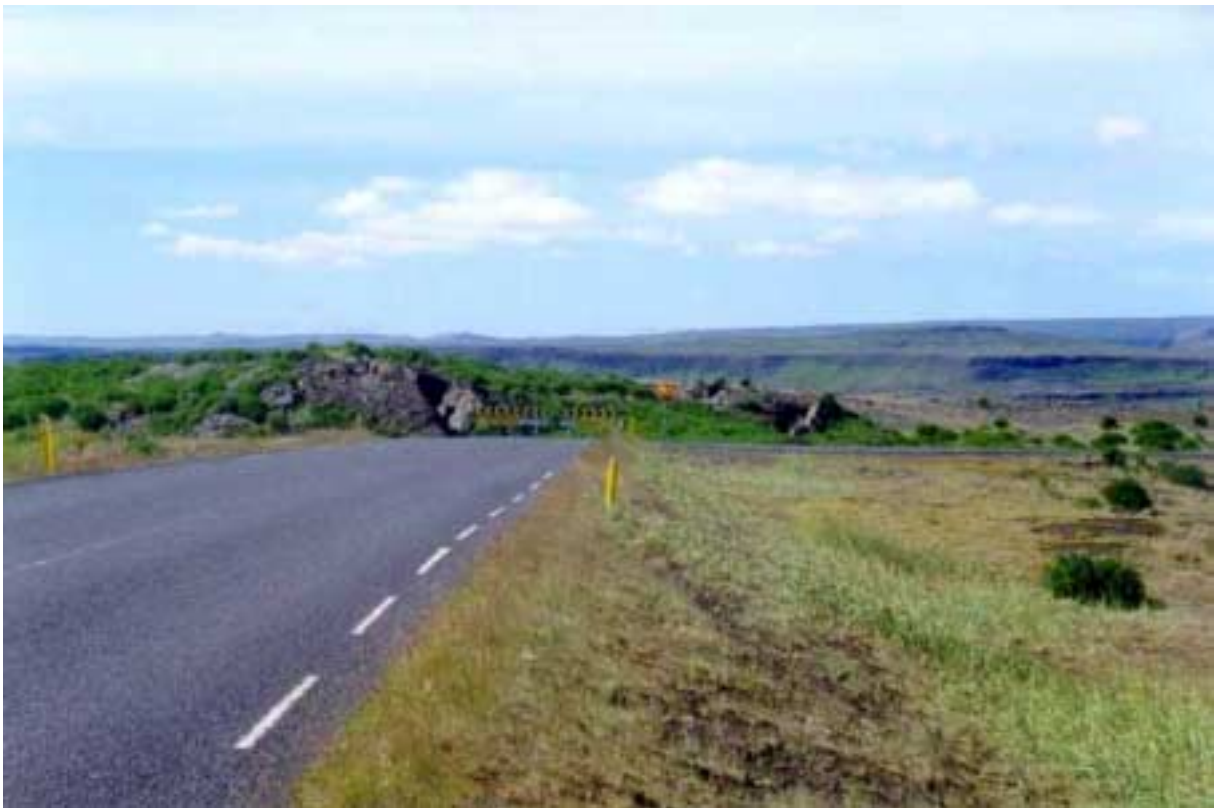
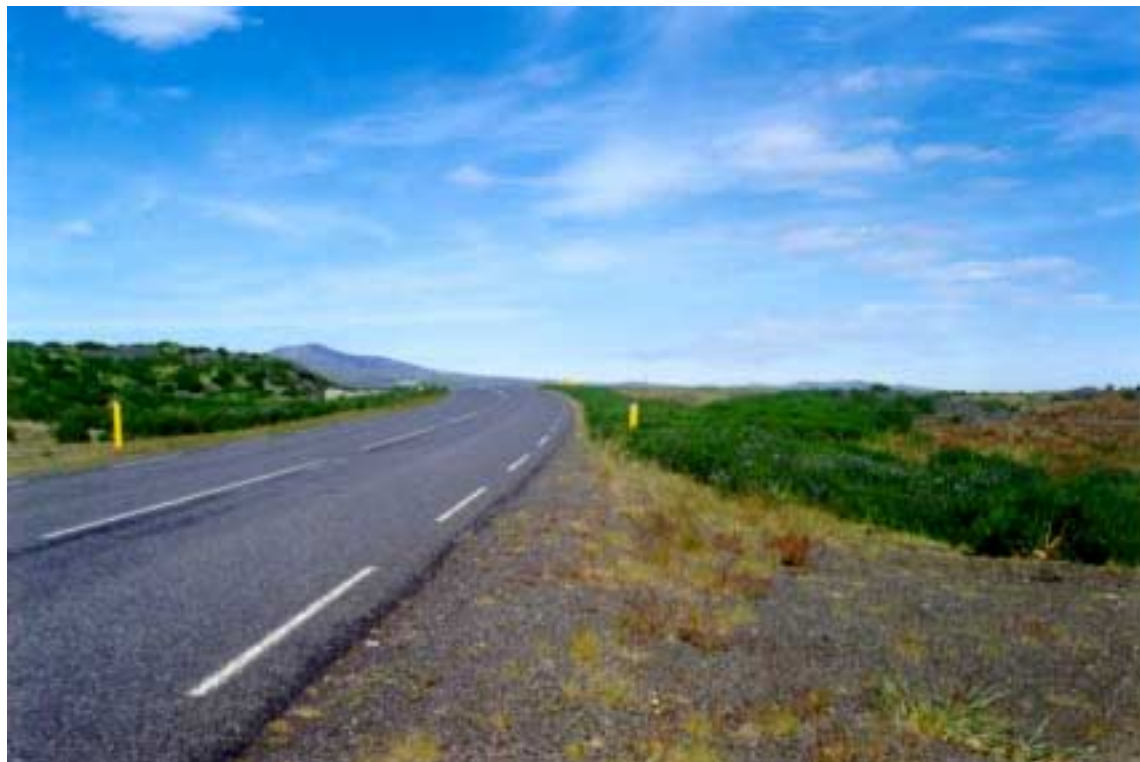
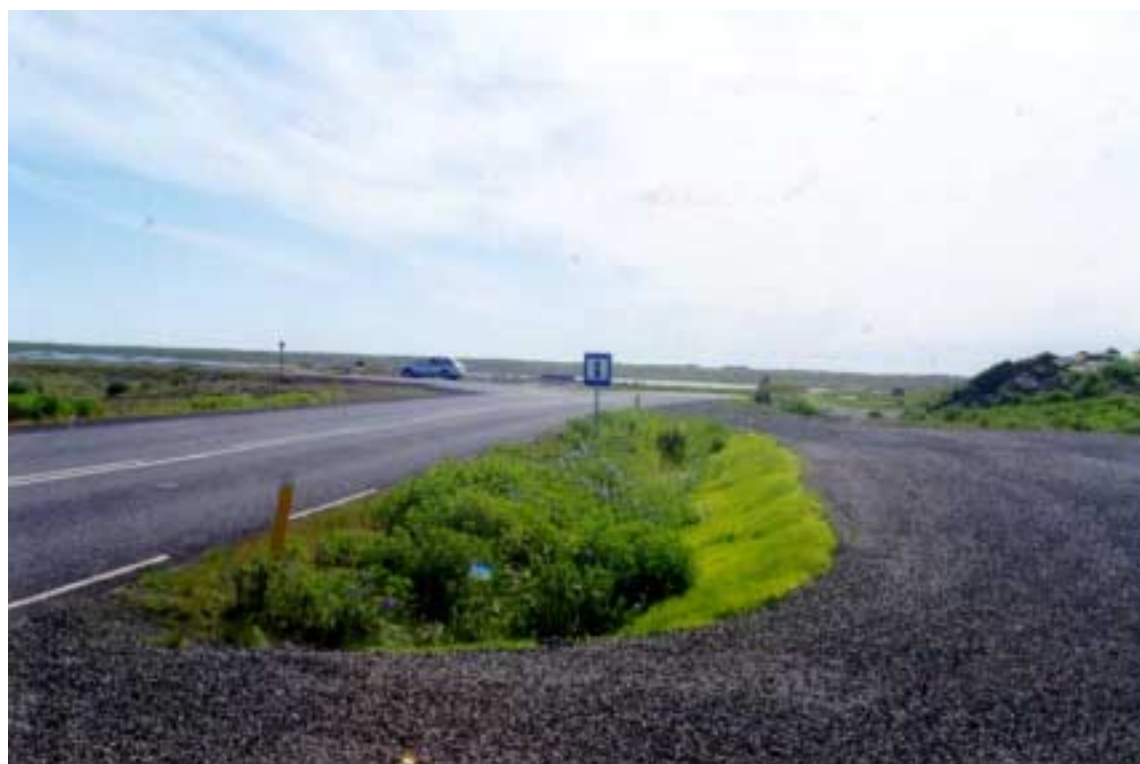
Mynd 32. Vegamót Þorlákshafnarvegar og Eyrarbyggavegar séð frá austri.

T – vegamót Eyrarbyggavegar á Þorlákshafnarveg. Vegamótin sjást illa vegna umhverfisins. Hóll eða klettur er við enda Eyrarbyggavegar, sem gerir vel ljóst fyrir vegfarendur sem koma eftir Eyrarbyggavegi, að einhver breyting sé væntanleg framundan. Aftur skyggir hóllinn á umferð, sem kemur eftir Þorlákshafnarvegi að vegamótunum, sjá myndir 34 og 35. Þorlákshafnarvegur frá Þorlákshöfn liggur upp hæð að vegamótunum og verður sjónlína til Þorlákshafnar frá Eyrarbyggavegi nánast engin. Vegurinn hallar frá Eyrarbyggavegi og er nokkur gróður í vegköntum þannig að vegurinn sést illa frá Eyrarbyggavegi. Ársdagsumferð árið 1997 var um 1100 ökutæki á sólarhring á Þorlákshafnarvegi við vegamótin en um 750 á Eyrarbyggavegi.
