ÞRÓUN Á ENDAFRÁGANGI BRÚARMANNVIRKJA

Vettvangsferðir og eftirfylgni á þróun á endafrágangi
brúarmannvirkja til að lágmarka viðhald vega við brúarenda

30.04.2022

Áfangaskýrsla 3. Niðurstöður vettvangsferðar og gátlistar fyrir nýju brýrnar

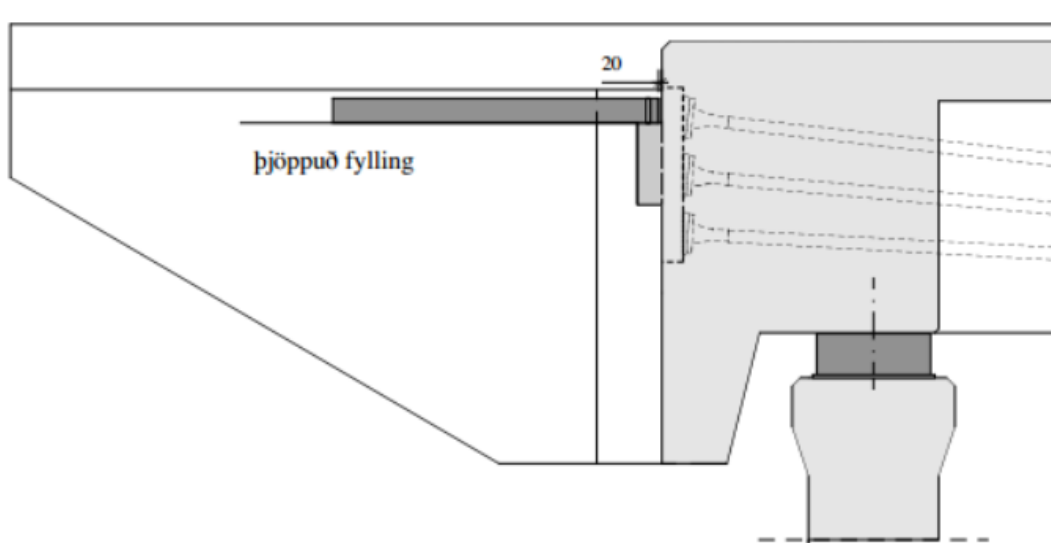
SNID B-B

Á mynd 4 má sjá hvernig endafrágangi brúarinnar er háttað. Mesta hæð endabitans ásamt niðurhengdum bita er 2.650 mm. Sigplatan liggur lárétt um 30 cm fyrir neðan yfirborðið og er 2 m löng og 100 mm þykkt. Sigplatan er tengd við endabitann með skúfboltum og fylgir því hreyfingu brúarinnar.

MYND 4 Endafrágangur brúarinnar. Sigplatan liggur lárétt í yfirborðinu, tengd með skúfbolta við endabitann. Mynd úr teikningasafni brúarinnar.

Jón H. Helgason á Vestursvæði Vegagerðarinnar kannaði fyrir Gylfa og Helga [1] árið 2015 hvaða lagfæringar hafi þurft að gera í gegnum árin við brúarendana. Þá höfðu aðeins verið gerðar minniháttar viðgerðir svo sem að fylla í hjólför og dældir. Það hafði ekki skapast þörf á tiltölulega róttækum aðgerðum eins og að fjarlægja yfirlagið og endurleggja.

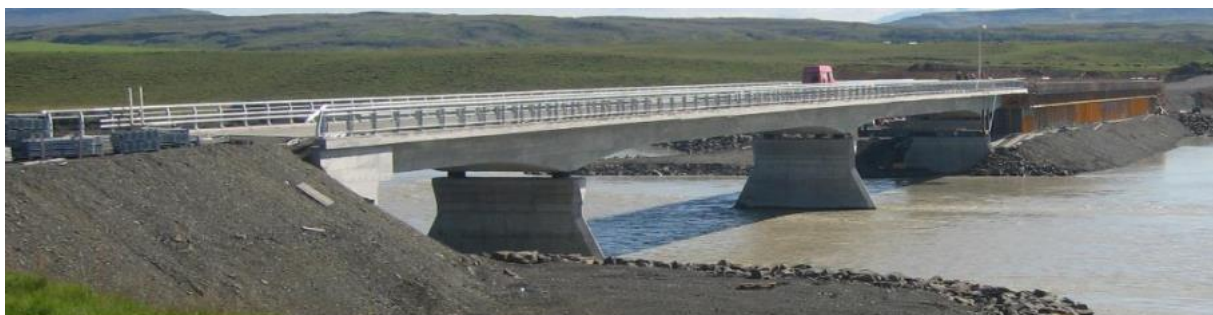
Fyllt var vestan megin að brúnni eftir að fyrri hlutinn var steypur til að nýta sem aðkomuveg fyrir eystri hlutann, sjá mynd 14. Því má gera ráð fyrir að sig í vegfyllingunni að vestur enda brúarinnar hafi verið komið fram að hluta áður en klæðning var lögð á veginn.

MYND 14 Áfangaskipting brúarinnar og aðkomuvegurinn vestan megin við brúnni. Mynd úr verkefni Gylda og Helga [1].

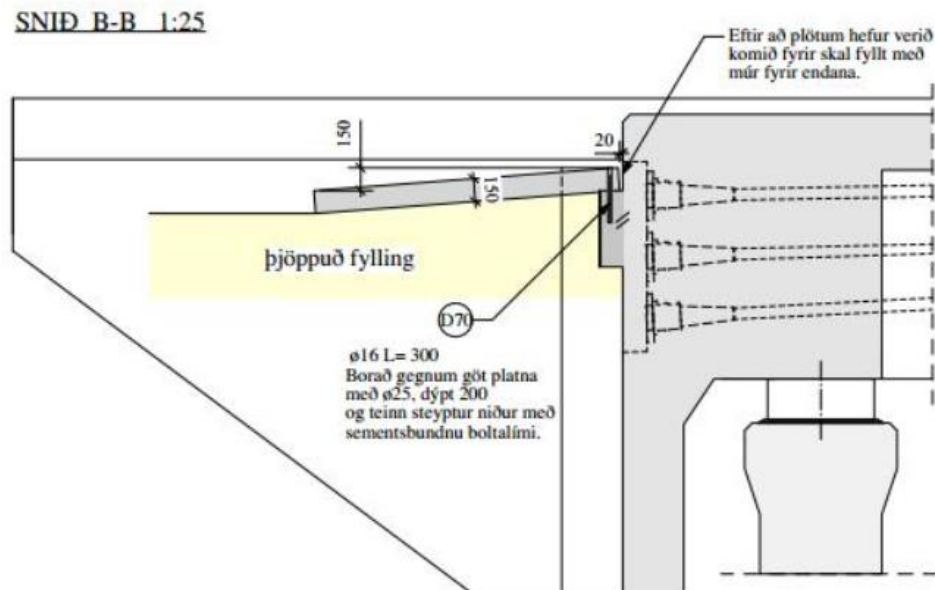
Á mynd 15 má sjá endafrágang brúarinnar. Mesta hæð endabita fyrir miðri brú er 3.200 mm, þ.e. biti ásamt niðurhengdum bita. Lengd sigplatna er 2,0 m og þykkt þeirra er 150 mm. Sigplatan er tengd í endabitann með lóðréttum teinum og færist því með brúargólfinu.

MYND 15 Endafrágangur brúarinnar. Mynd úr teikningasafni brúarinnar.

Engar viðgerðir höfðu verið unnar við brúarendana þegar Gylfi og Helgi [1] fóru í vettvangsferð 2016 en töluvert sig var við brúarendana, sérstaklega austurendann. Gylfi og Helgi töldu ástandið varasamt og að þörf væri á lagfæringu við brúarendana.

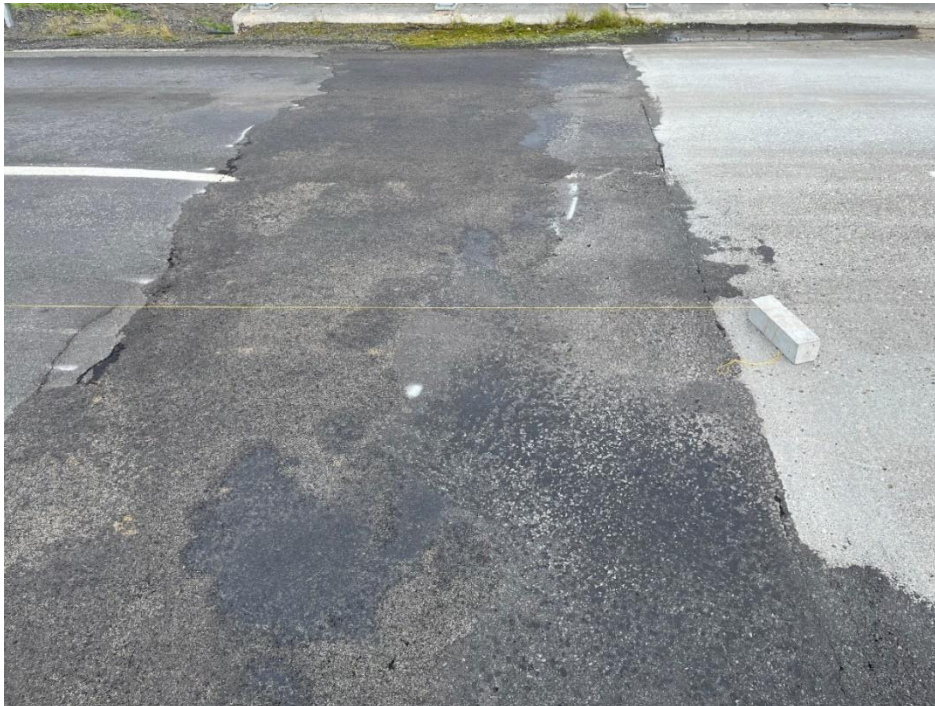
MYND 25 Mæling sigs sunnan megin við vestur brúarendann.

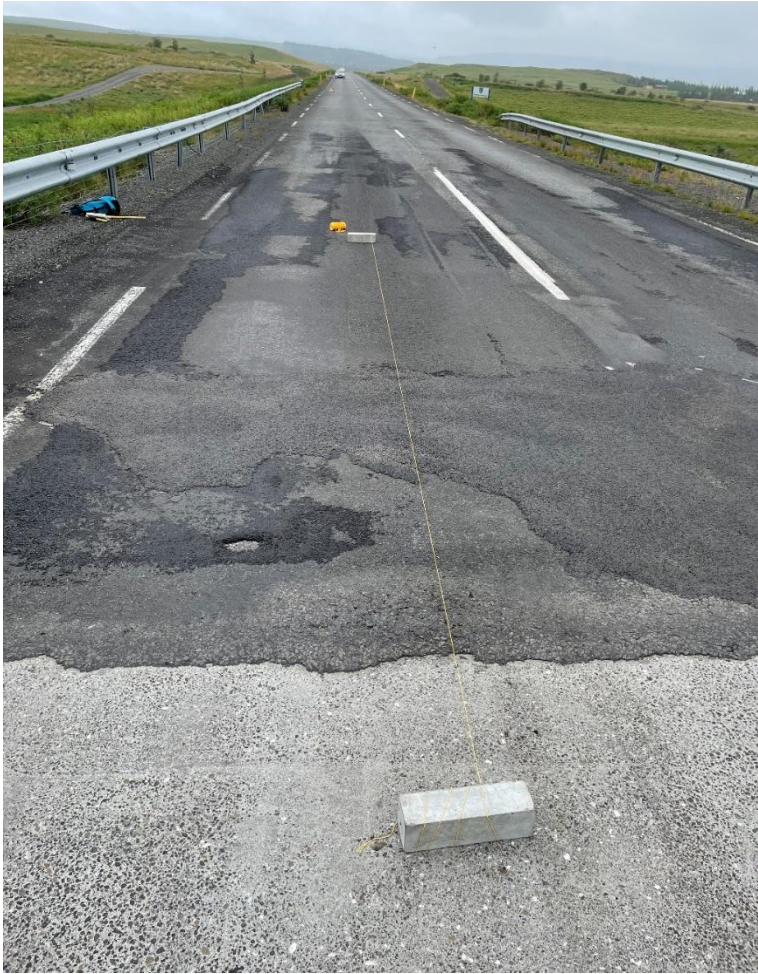
MYND 26 Mæling sigs norðan megin við austur brúarendann.

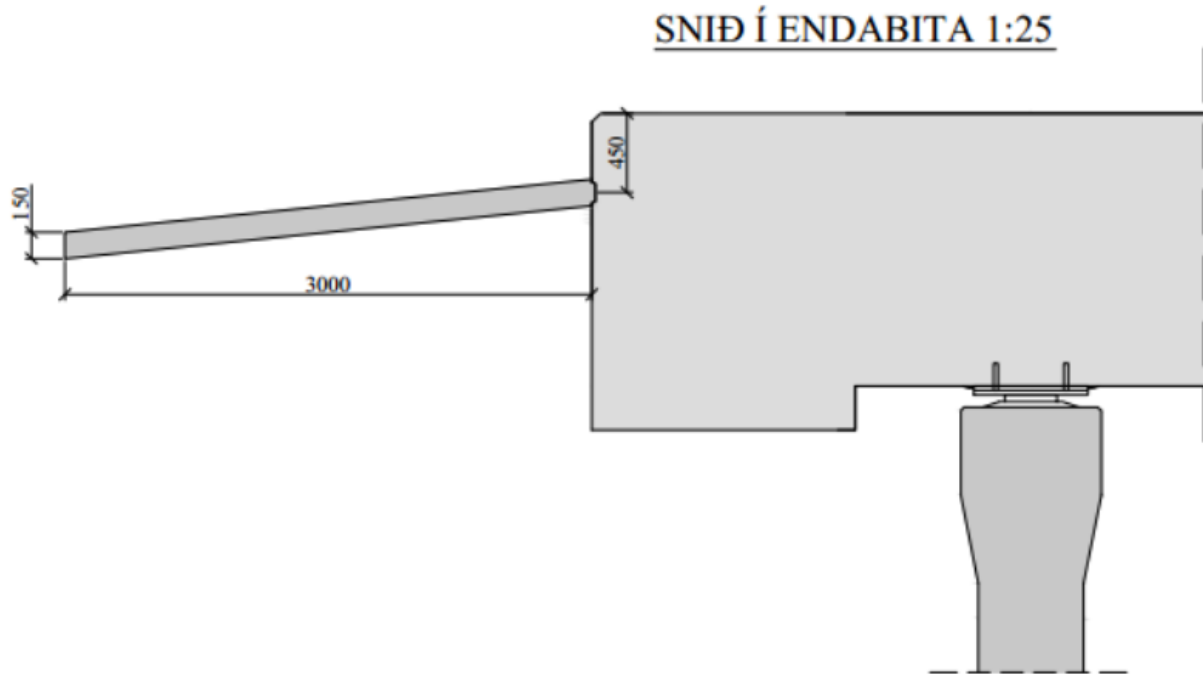
Endafrágangur brúarinnar má sjá á mynd 28. Endabítinn er látinn ganga vel aftur yfir endastöpulinn og síkkaður rétt nóg til að fylling geti ekki sigið inn á legustöpulinn, hæð endabítans er 1.550 mm. Sigplatan nær 3 m aftur fyrir endabítann, er skáhallandi 150 mm þykk og byrjar 450 mm fyrir neðan yfirborð brúargólfsins.

MYND 28 Endafrágangur brúarinnar. Mynd úr teikningasafni brúarinnar.

Ekki höfðu verið unnar viðgerðir á veginum við brúarendana þegar Gylfi og Helgi fóru sína vettvangsferð enda aðeins ár síðan brúin var tekin í notkun. Þá var heldur ekki að sjá neinar misfellur eða skemmdir á yfirborðinu sem kröfðust viðgerða. Samkvæmt Vegagerðinni á Vík þá hafa engar viðgerðir farið fram á brúnni eða slitlaginu á aðlægum vegum síðan rannsókn Gylfa og Helga fór fram.
