Breytt bindiefni í klæðingar

ÁFANGI V: TILRAUNAKAFLAR MEÐ KLÆÐINGAR -
ÚTTEKTIR Í ÁGÚST 2016 OG MAÍ 2017

Stöðuskýrsla

Júní 2017

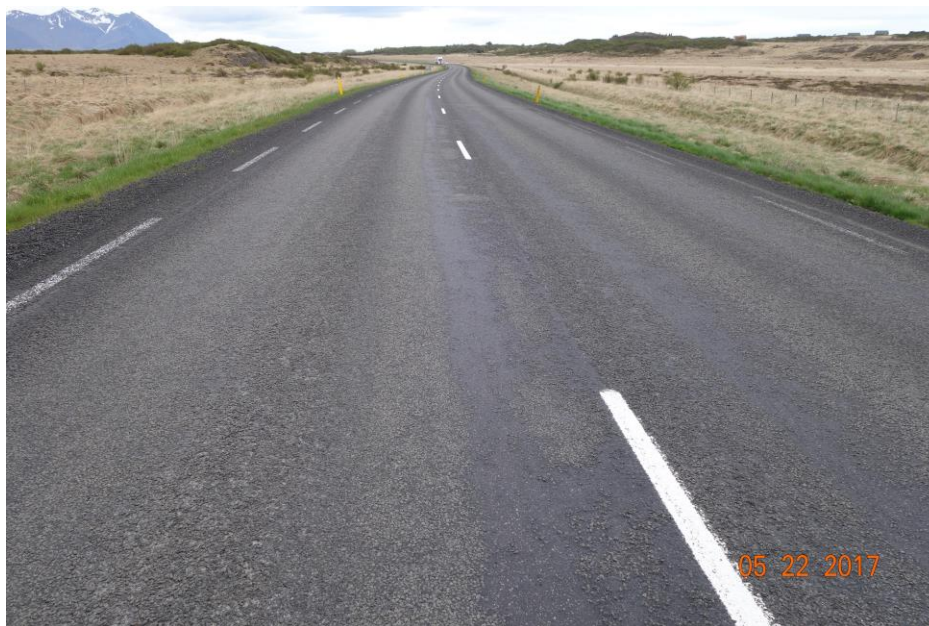
Mynd 11 Klæðing á 1-g9, stöð 1140 frá 2016 í maí 2017

Þessi klæðing lítur einna best út eftir veturinn, en hefur þó orðið fyrir talsverðri flögnun, sérstaklega sitt hvoru megin við miðju vegarins. Kaflinn fær 5 í einkunn.

Hugsanlega hefur náðst besta límingin milli steinefnis og bindiefnis í þessum kafla vegna a) bikið sem notað var í þessa bikþeytu er Venesúela bik og b) sprautað var út 2,2 l/m² en 2,1 l/m² í kaflann á undann sem einnig var með Venesúela biki. Hinir tveir þar fyrir framan eru mun síðri, en þar var notað Norðursjávarbik í bikþeytuna.

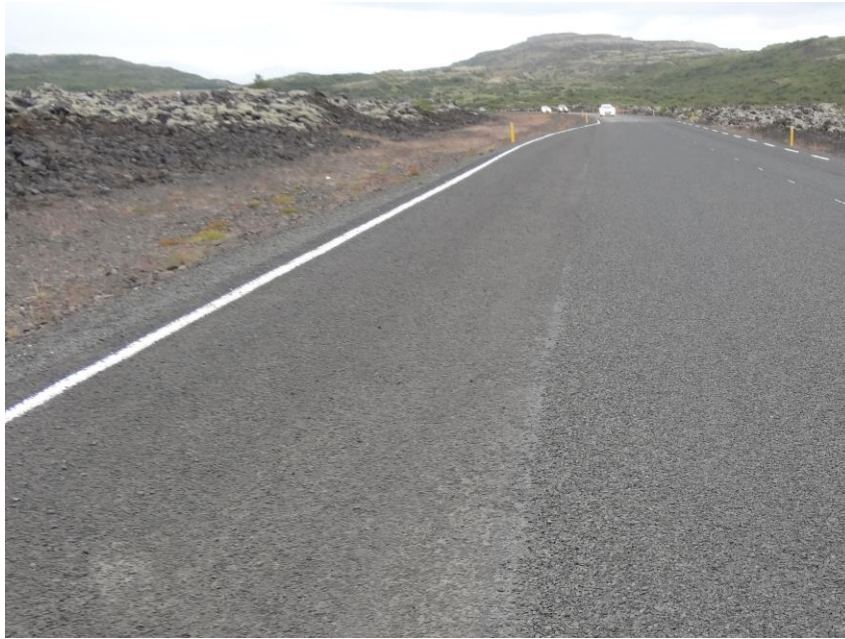
Mynd 13 Bikþeyta með TNB emulgator og án SBS 2016

Það var togað í steina og það var töluvert klesst bindiefnið við steinana og myndaðist svolíttill taumur, þó það sé ekki latex í bikbindiefninu. Kaflinn lítur mjög vel út og fær 9 í einkunn og ekki að sjá neina galla við þessa úttekt.

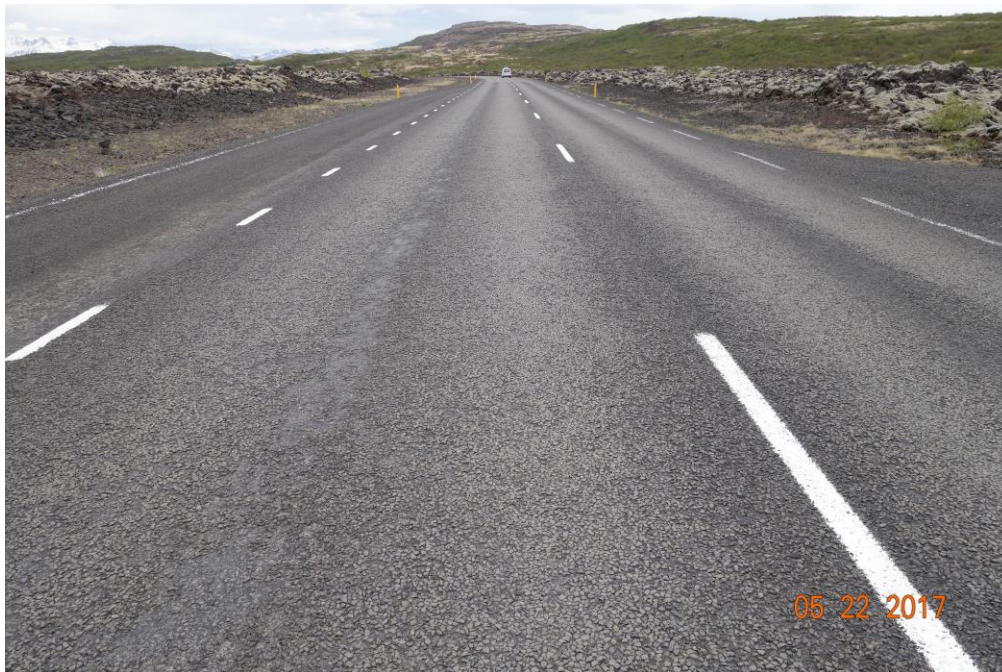
Mynd 14 Bikþeyta með TNB emulgator og án SBS, úttekt í maí 2017

Við upphafsstöð þessa kafla (1943) er greinilegt mikið steinlos (flögnun) á hrygg milli hjólfara á hægri akrein og líka nokkuð á vinstri akrein. Að öðru leyti er steinlos á milli hjólfara metið um 10-12% yfirborðsins, en hjólförin sjálf eru yfirleitt í fínu lagi. Kaflinn fær 7 í einkunn.

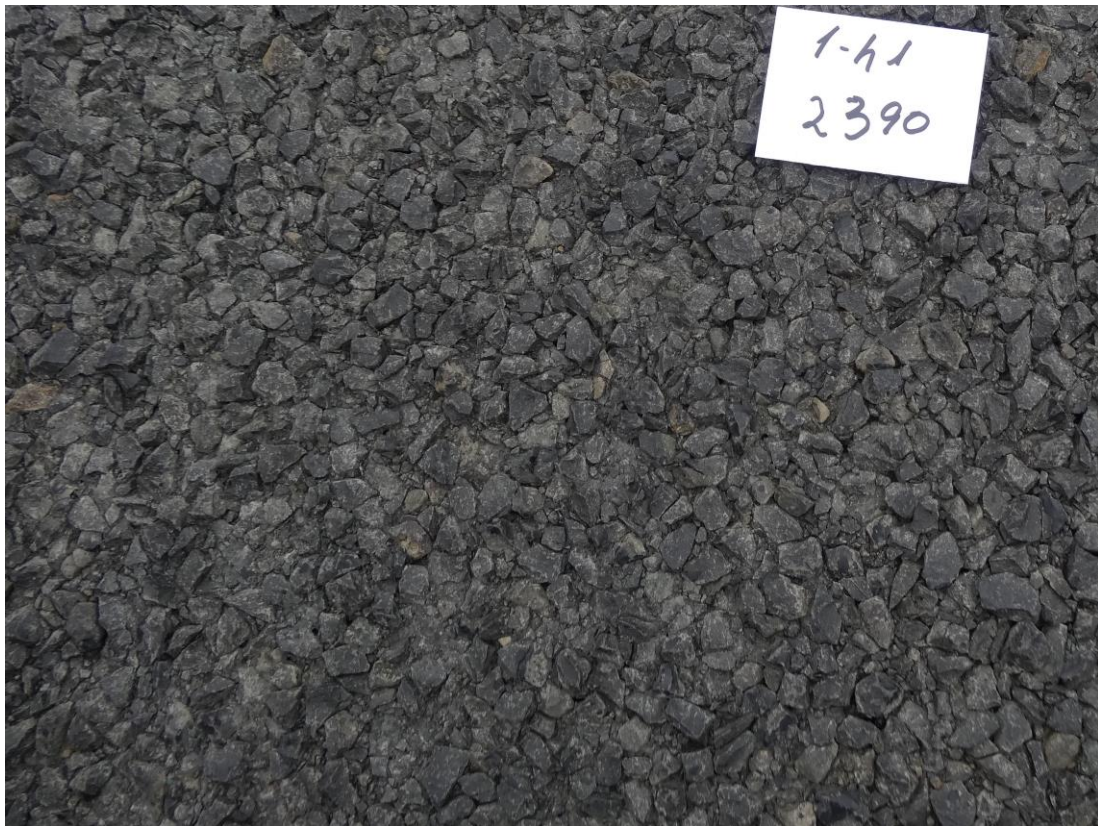
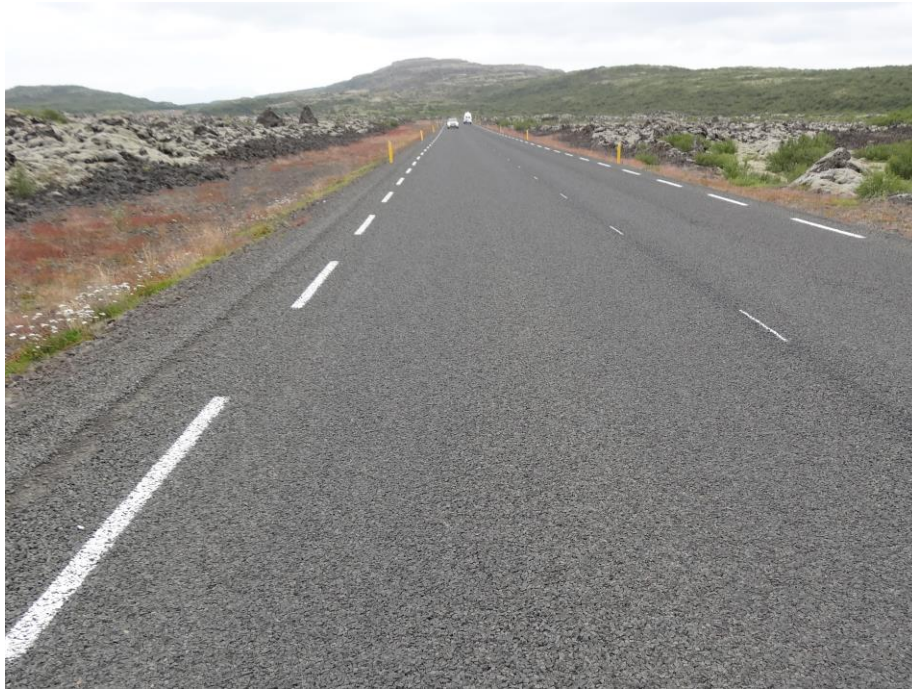
Mynd 15 Bikþeyta með R11 emulgator og bikþeytan án latex 2016

Þegar togað er í steinana, þá loða þeir mun síður við heldur en á síðasta kafla. Það myndast enginn taumur og bindiefnið virðist þurrara en með TNB emulgator og ekki eins góð viðloðun við steinefnið. Þessi kafli lítur annars mjög vel út og fær einkunnina 9.

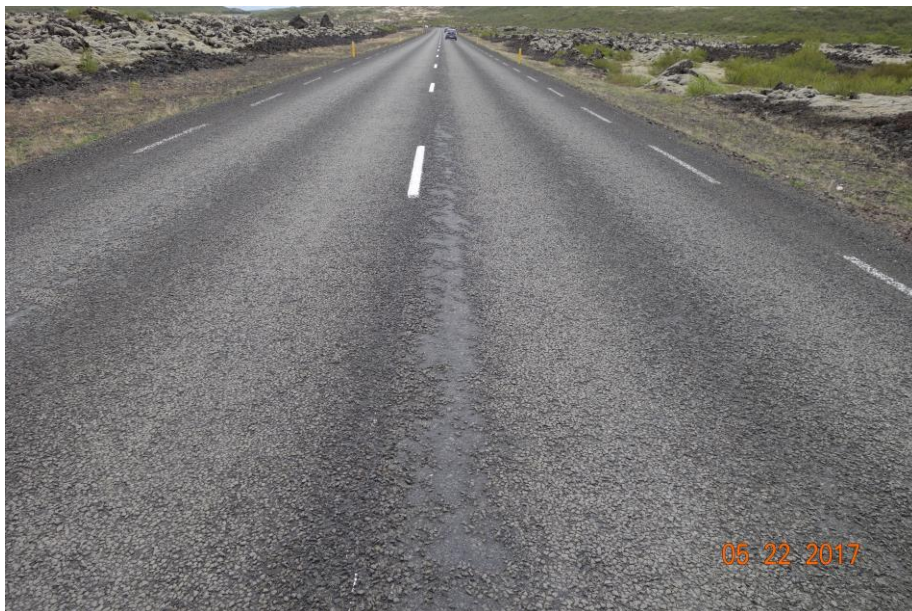
Mynd 17 Bikþeyta með R11 emulgator og bikþeytan án latex í maí 2017

Segja má að matið á þessum kafla sé mjög svipað og á þeim sem lýst var hér að framan. Eitthvert steinlos hefur orðið milli hjólfara (grisjar í gegn) og alveg skrapað í burtu við miðlínu af tönn snjóplógs. Kafliinn fær ekki nema 7 í einkunn nú, þótt hjólförin séu í fínu lagi.

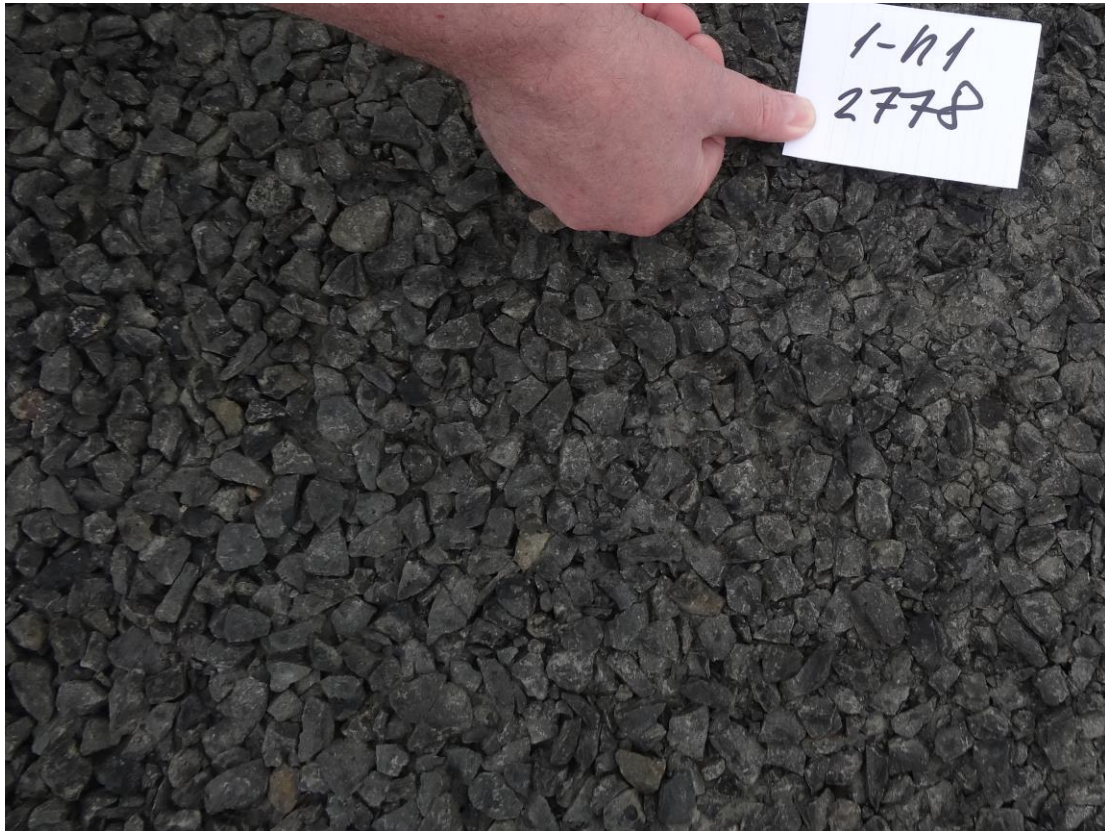
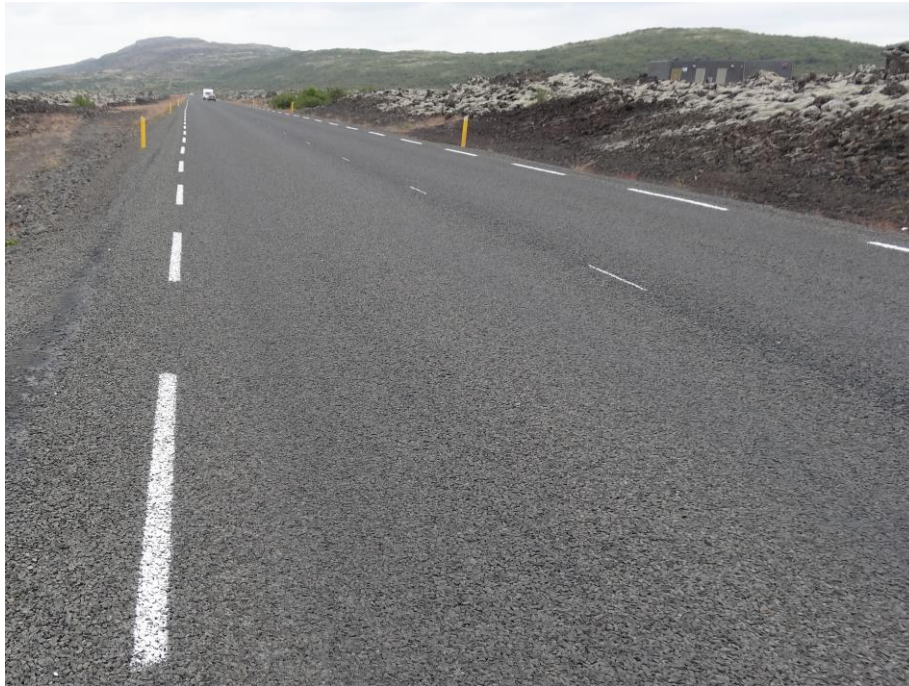
Mynd 18 Bikþeyta með R11 emulgator og bikþeytan með latex (SBR 2%) 2016

Tekið er eftir að yfirborð vegarins er ekkert sérlega slétt, vegna undirliggjandi hjólfara. Kápan er samfelld, en þegar togað er í steina þá myndast frekar lítil taumur og þar með lítil latex áhrif. Bikþeytan hefur lekið til í hægri kantinum sérstaklega, enda hallar veginum í þá áttina. Þessi kafli fær einkunnina 8.

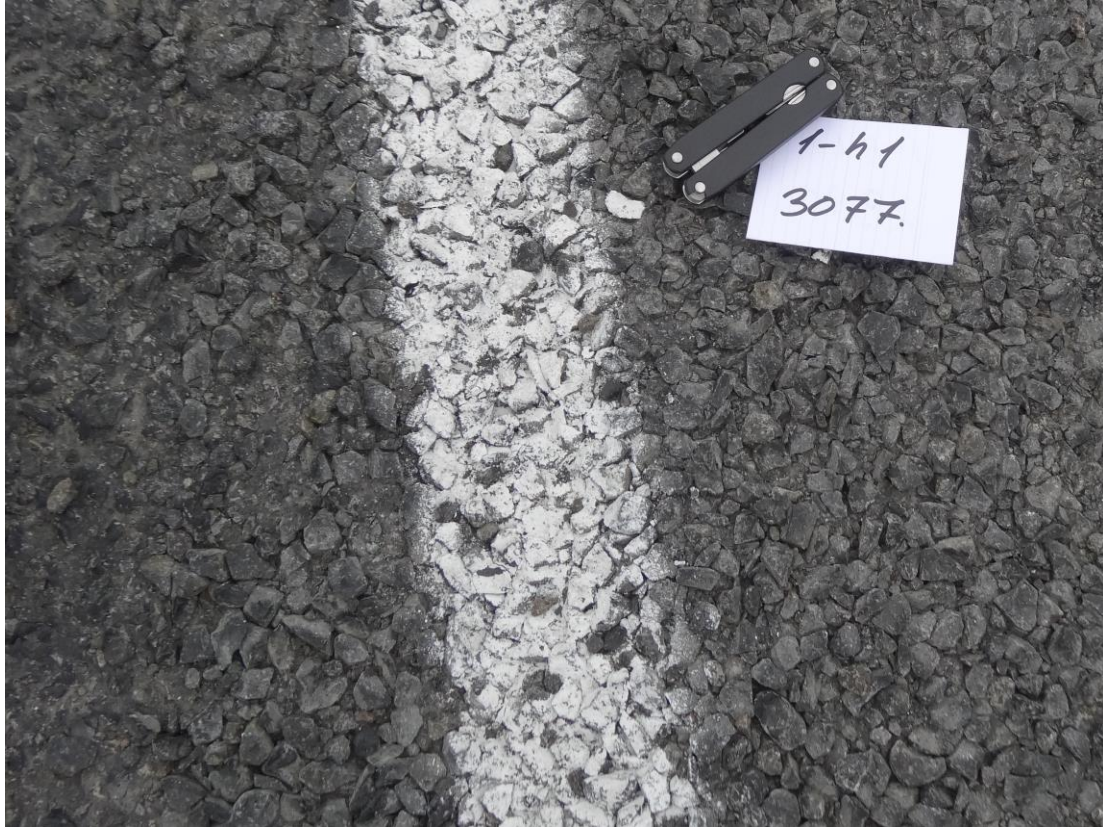
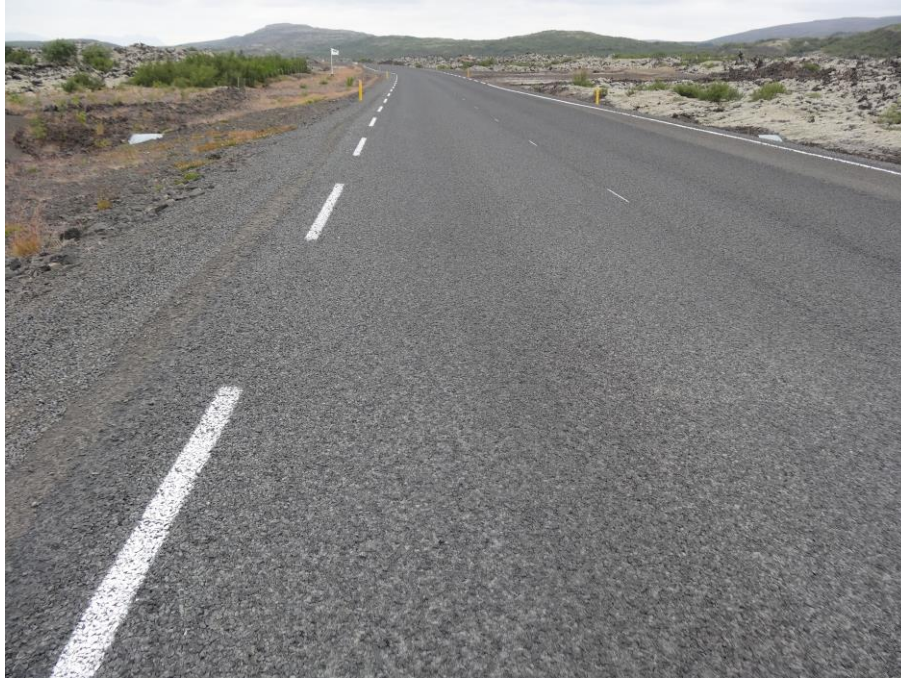
Mynd 21 Bikþeyta með TNB emulgator og SBS 2% 2016

Kaflinn þarna lítur alveg ágætlega út og steinlos er innan um 3%. Þegar togað er í steinana þá er talsverð samloðun en samt ekki taumar sem haldast. Þessi kaflí fær einkunnina 8 í ágúst 2016.

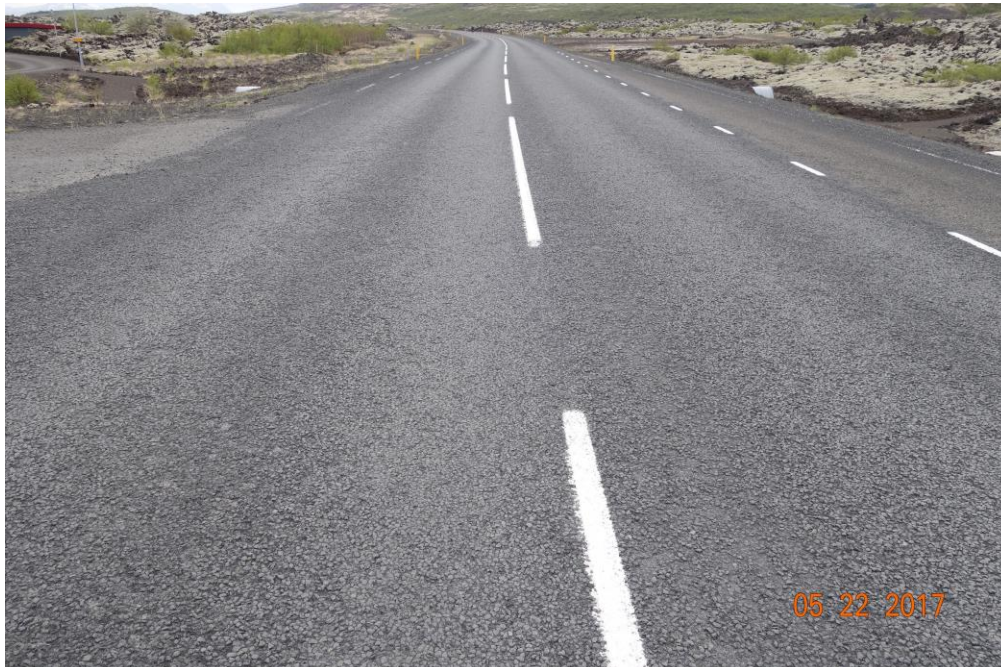
Mynd 23 Bikþeyta með TNB emulgator og SBS 2% í maí 2017

Hér hefur verið lagt steinefni frá Brekkunefi á vinstri akrein og frá Bláhæð á hægri akrein miðað við lit. Klæðingin lítur mjög vel út og steinlos við hrygg (þó á vinstri akrein) er einungis 2-3%. Kaflinn fær 8 í einkunn eins og í fyrra.

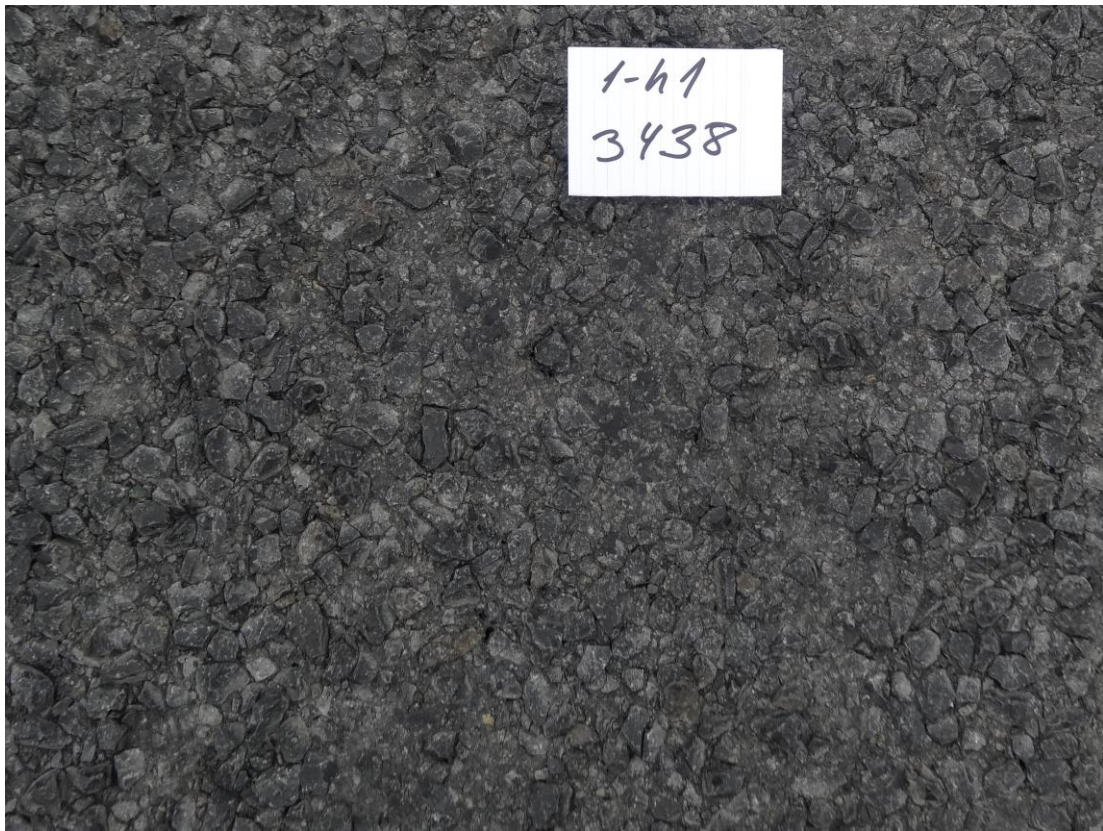
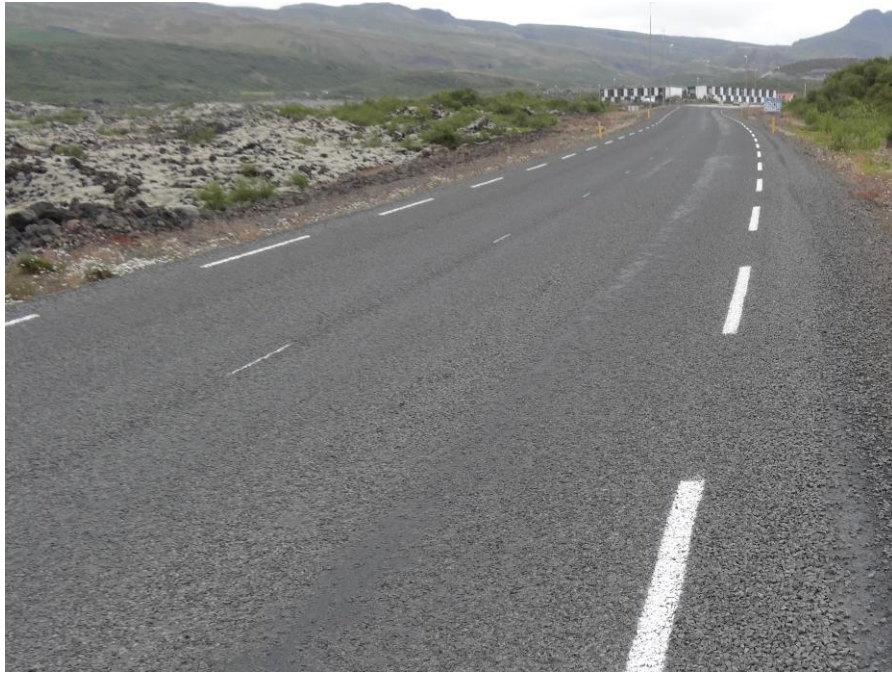
Mynd 24 Bikþeyta með R11 emulgator og SBS 2% 2016

Bikþeytan virðist hafa verið farin að brotna áður en henni var sprautað út. Kaflinn er að hluta til misheppnaður á hægri akreini, en þar er áberandi flögnun á löngum köflum. Svo er ekki á vinstri vegarhellingi en það er samt steinlos þar líka, allt að 5%. Þegar togað er í steina á þessum kafla virðast þeir vera mjög fastir í bindiefninu en það myndast ekki miklir taumar. Þessi kafla fær einkunnina 6.

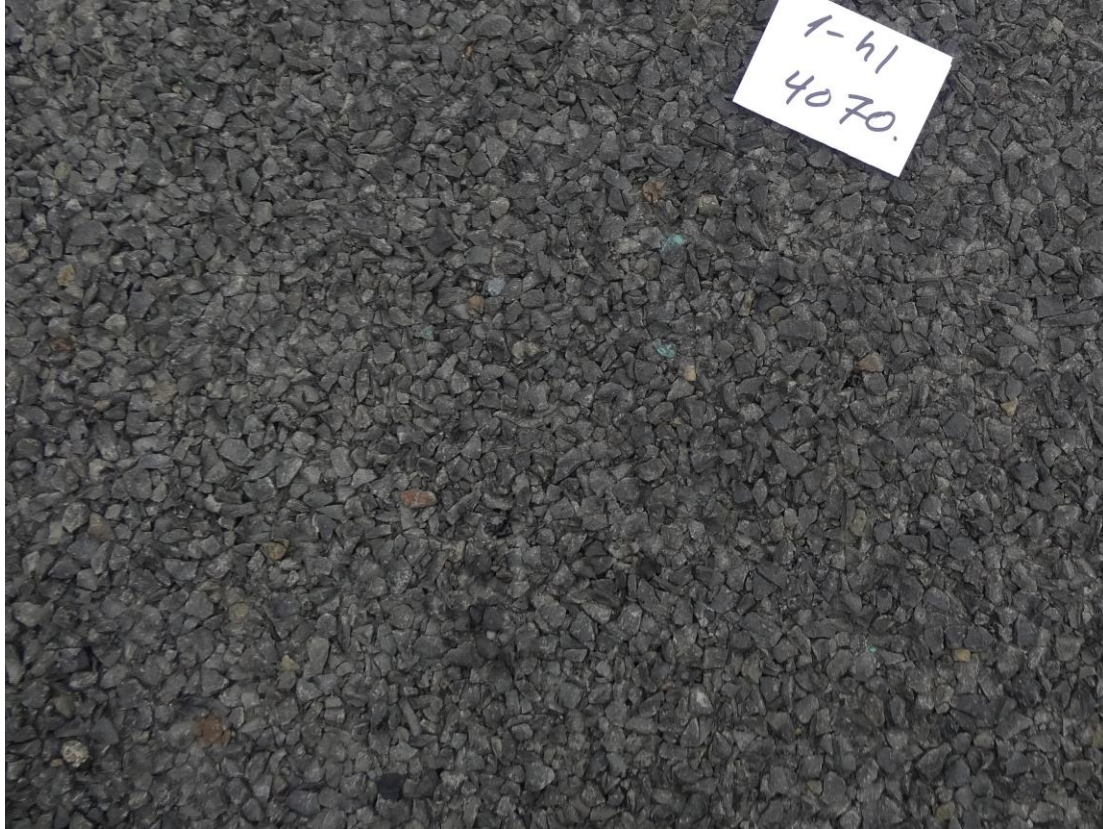
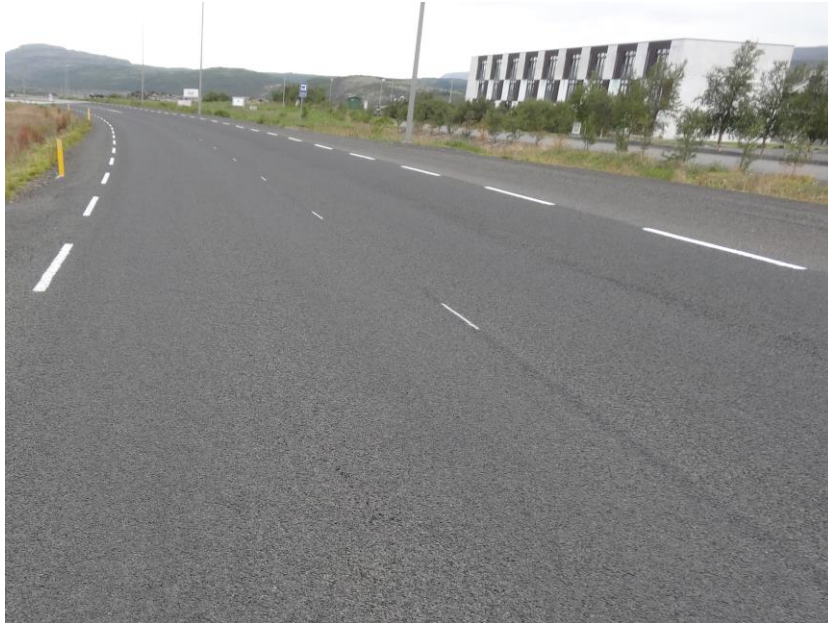
Mynd 27 Bikþeyta með R11 emulgator og án latex 2016

Þetta slitlag var í mjög góðu lagi í ágúst 2016, ekki hægt að sjá neitt að því. Það er ekki latex í þessari bikþeytu og það kemur líka í ljós að það enginn taumur er þegar togað er í steina, en þeir voru þó ágætlega fastir. Kaflinn fær 9 í einkunn.

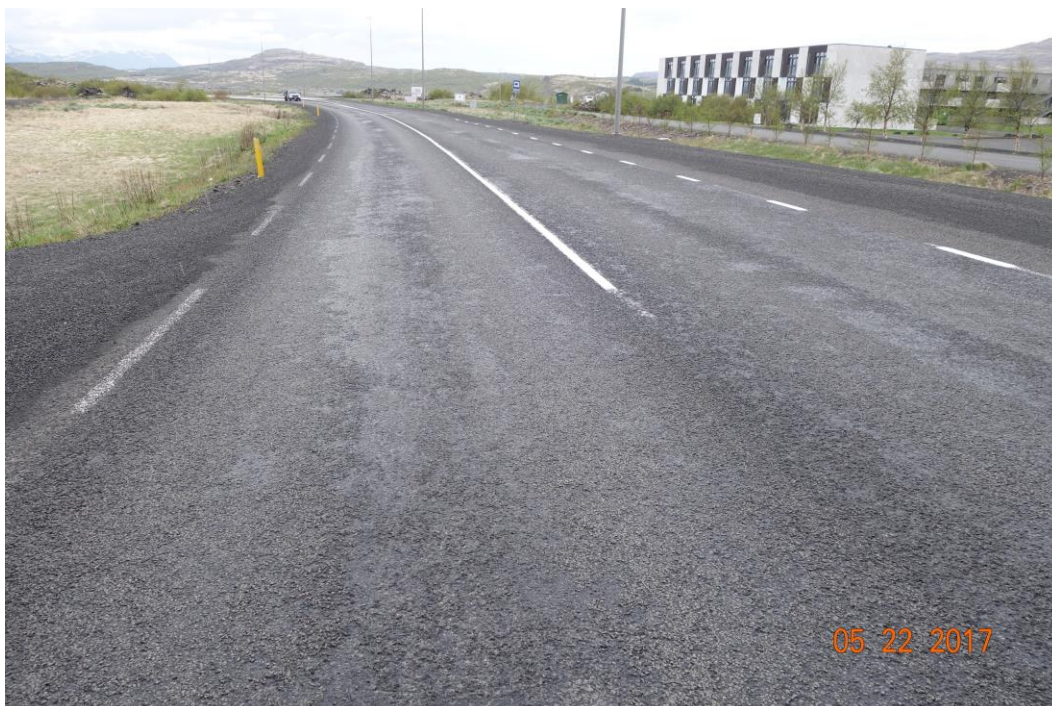
Mynd 29 Bikþeyta með R11 emulgator og án latex í maí 2017

Mikið hefur flagnað af, sérstaklega á milli hjólfara beggja akreina, en einnig við miðlínu. Flögnunin er metin 25% yfirborðsins og má rekja til tanna snjóplóga og kaflinn fær 4 í einkunn. Hjólförin eru nokkurn veginn í lagi, þó nær flögnunin sumstaðar inn á hjólförin.

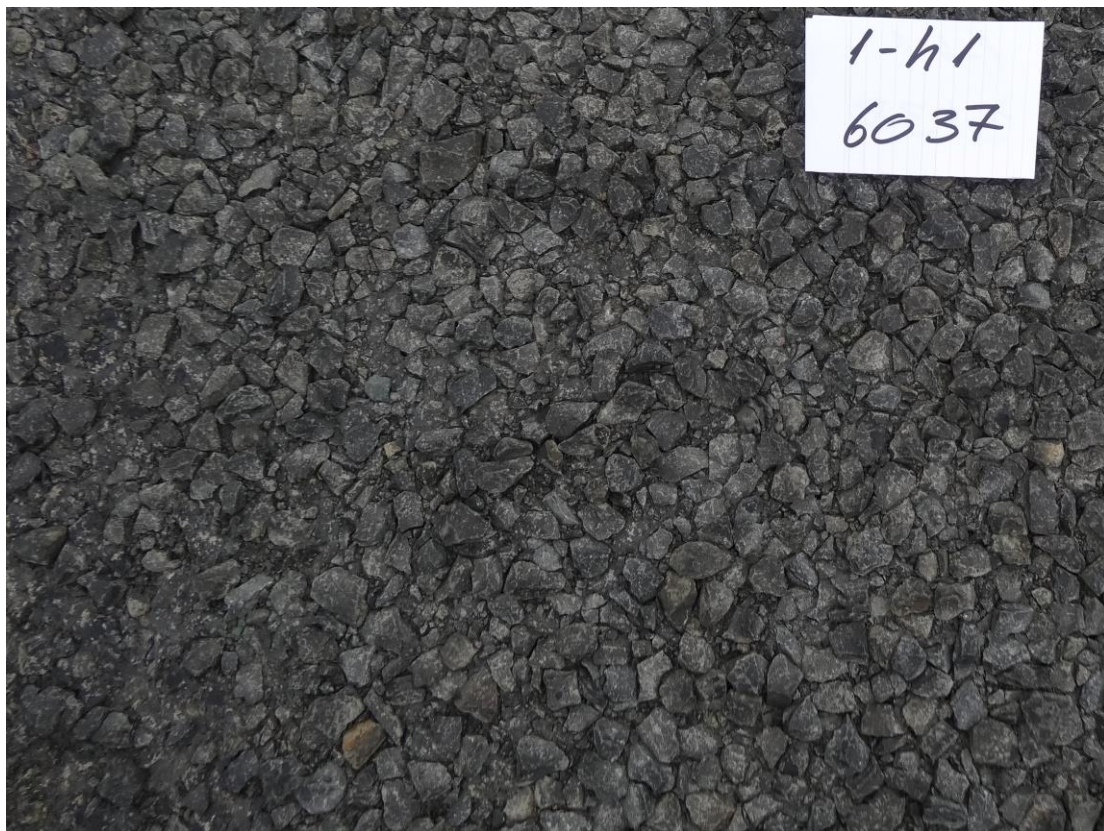
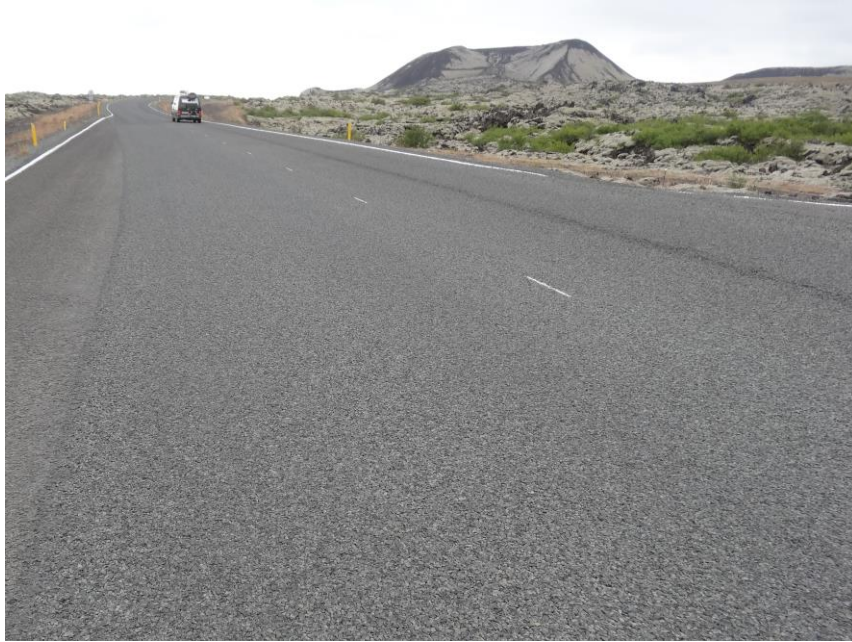
Mynd 30 Þjálbik/þunnbik með 3% etylester og 3% steinolú 2016

Þetta slitlag leit mjög vel út í ágúst 2016 og ekki að sjá neitt að því og fékk 9 í einkunn.

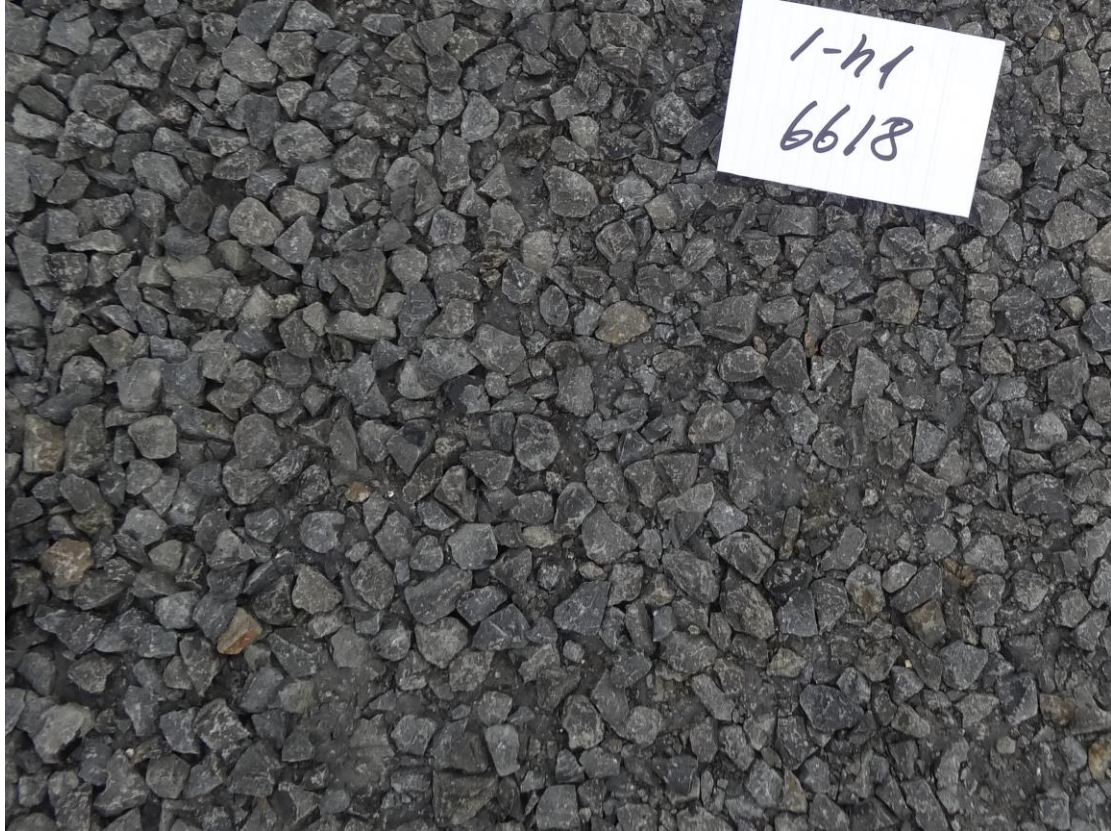
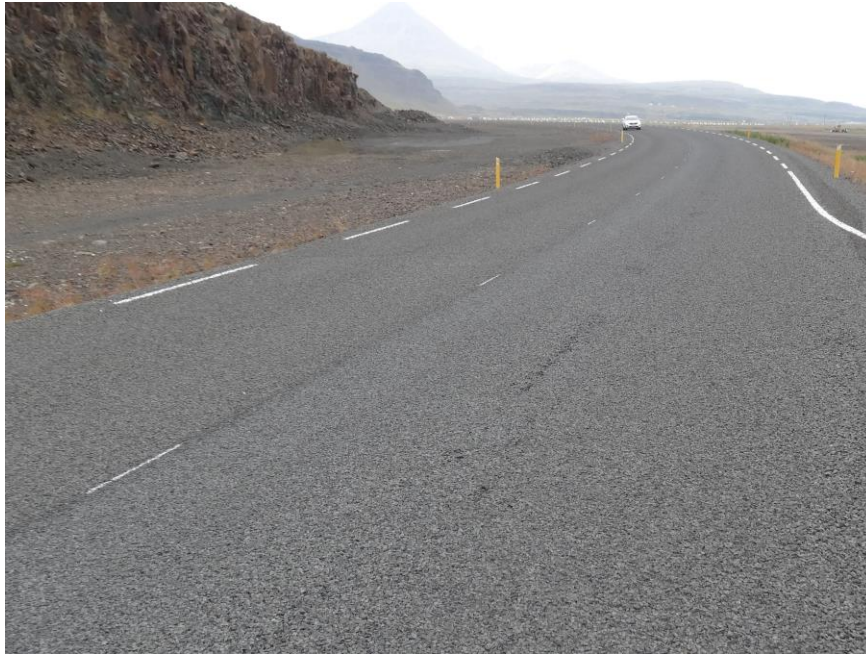
Mynd 33 Þjálbik með 4,5% etylester og 3% SBS 2016

Þetta slitlag var metið í fínu lagi í ágúst 2016. Það er samt losaralegt á ystu 30 sm í hægri kanti, líklega vegna þess að það hefur vantað þjöppun. Fékk 9 í einkunn.

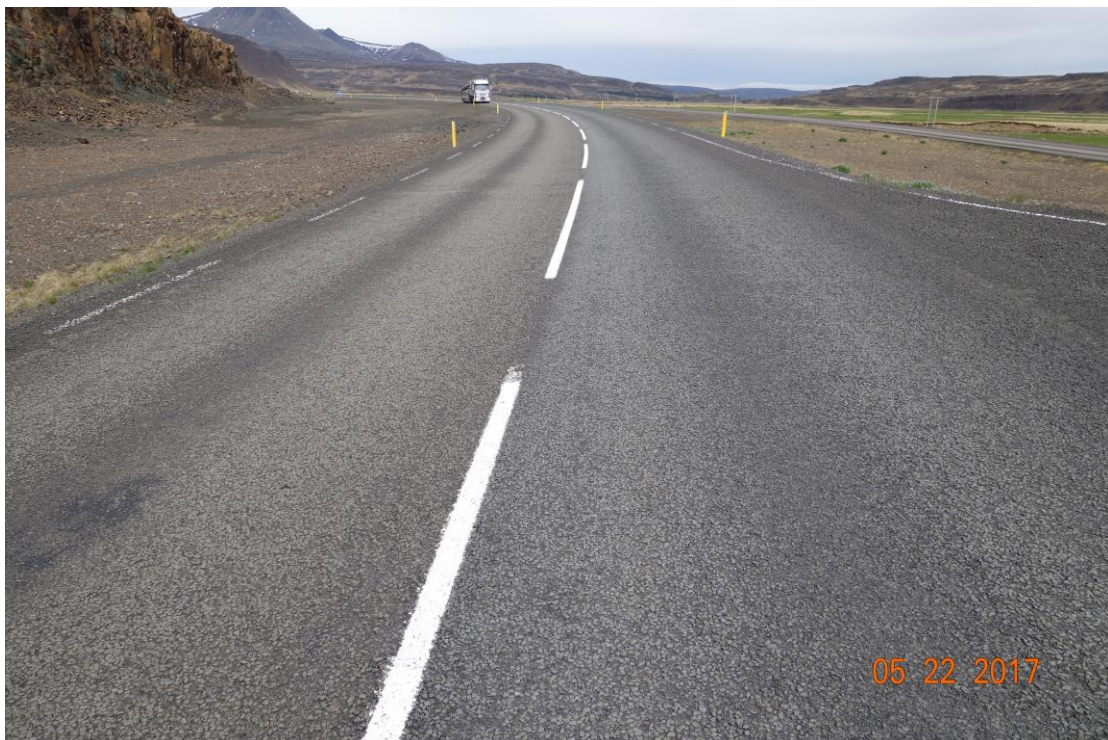
Mynd 35 Þjálbik með 4,5% etylester og 3% SBS í maí 2017

Slitlagið er dálítið skellótt í fyrstu og reyndar áfram á milli hjólfara hér og þar, eftir snjóplóg og því fær kaflinn 7 í einkunn. Hjólförin líta vel út og eru alveg óskemmd. Greinilegur litamunur er á steinefni á sitt hvorri akreininni.

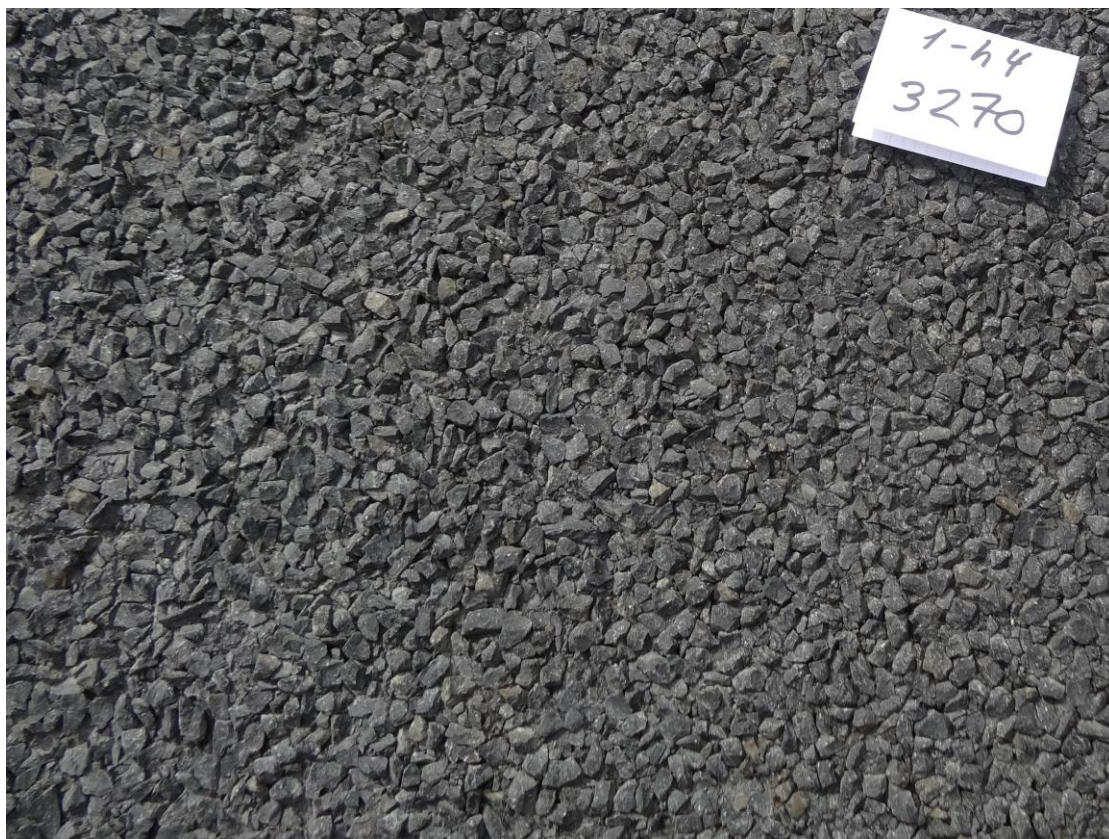
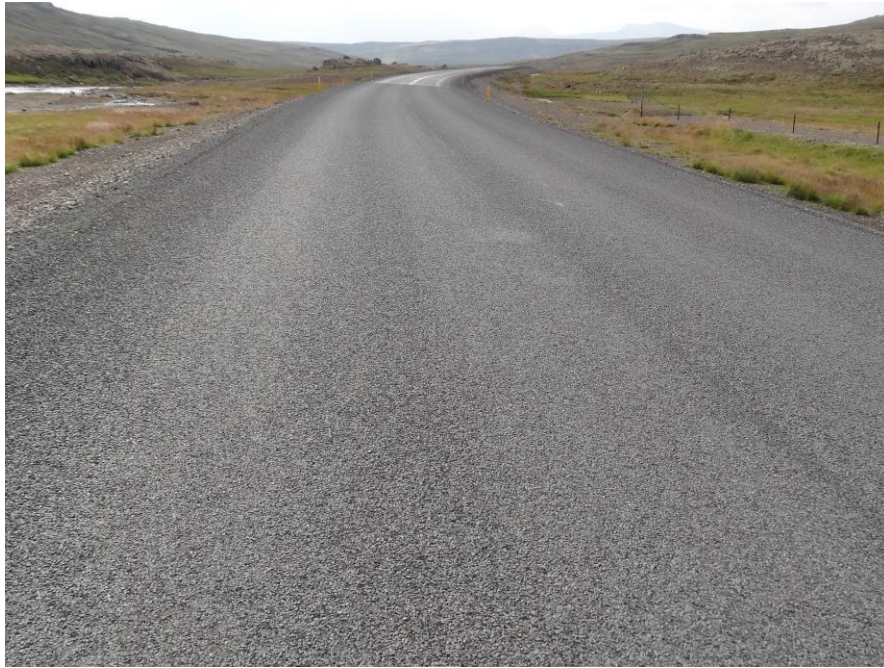
Mynd 36 Þjálbik með 5,5% etylester 2016

Klæðingin var metin í mjög góðu lagi í ágúst 2016 og fékk 9 í einkunn. Mjög sléttur og góður vegur og mjög góð mósaík í yfirborðinu.

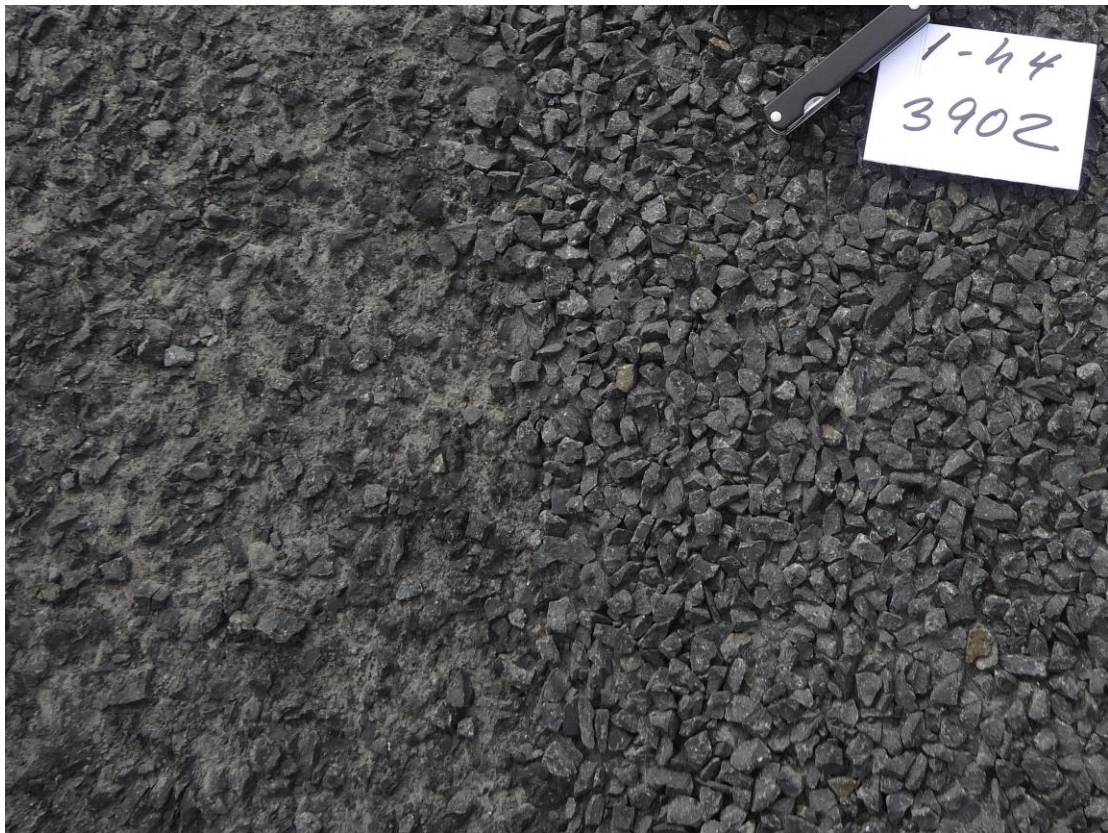
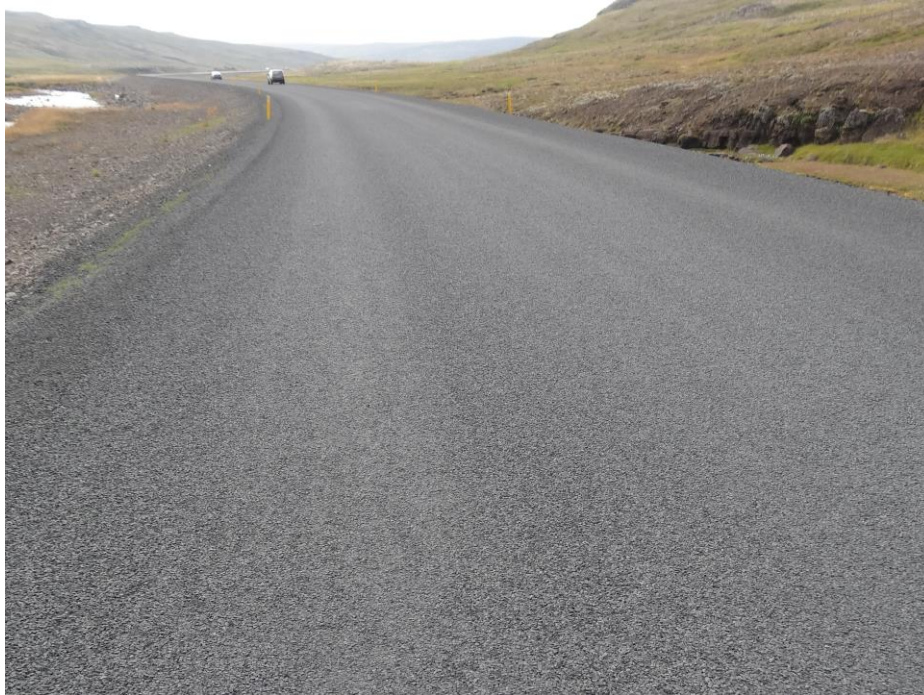
Mynd 39 Þjálbik/þunnbik með 3% etylester og 3% steinolú 2016

Yfirborðið á þessum vegi var metið mjög gott í ágúst 2016 og fékk 9 í einkunn. Bindiefnið var mjúkt þegar togað er í það og uppi voru efasemdir um að steinolían hafi gufað alveg upp.

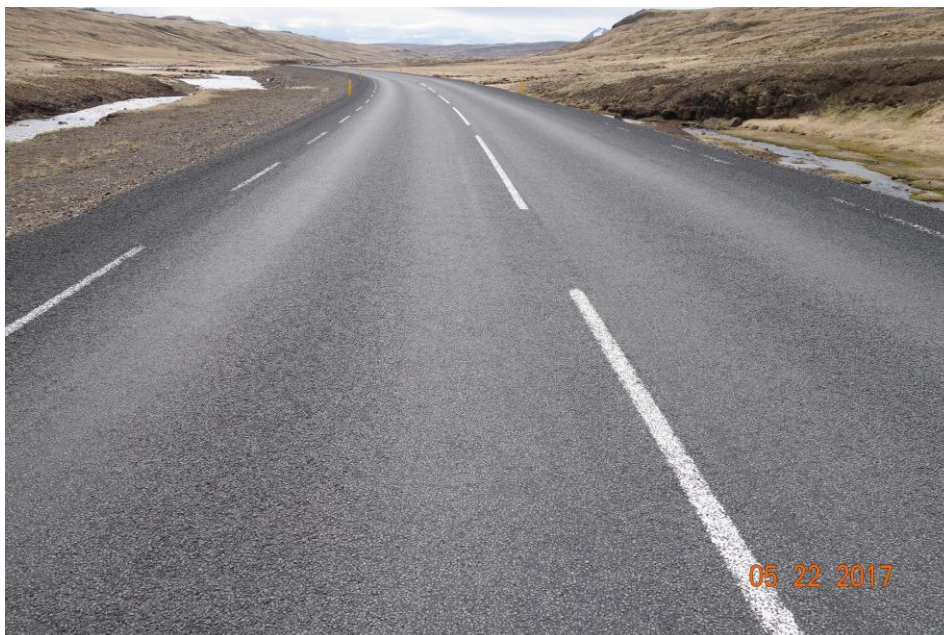
Mynd 41 Þjálbik/þunnbik með 3% etylester og 3% steinolú í maí 2017

Þessi kafli er að mestu alveg óskemmdur fyrir utan plógför hér og þar, en fær 9 í einkunn eins og í fyrra. Hjólförin eru bindiefnisrík, sem er líklega jákvætt fyrir þessa klæðingu, ef ekki blæðir í miklum sumarhitum.

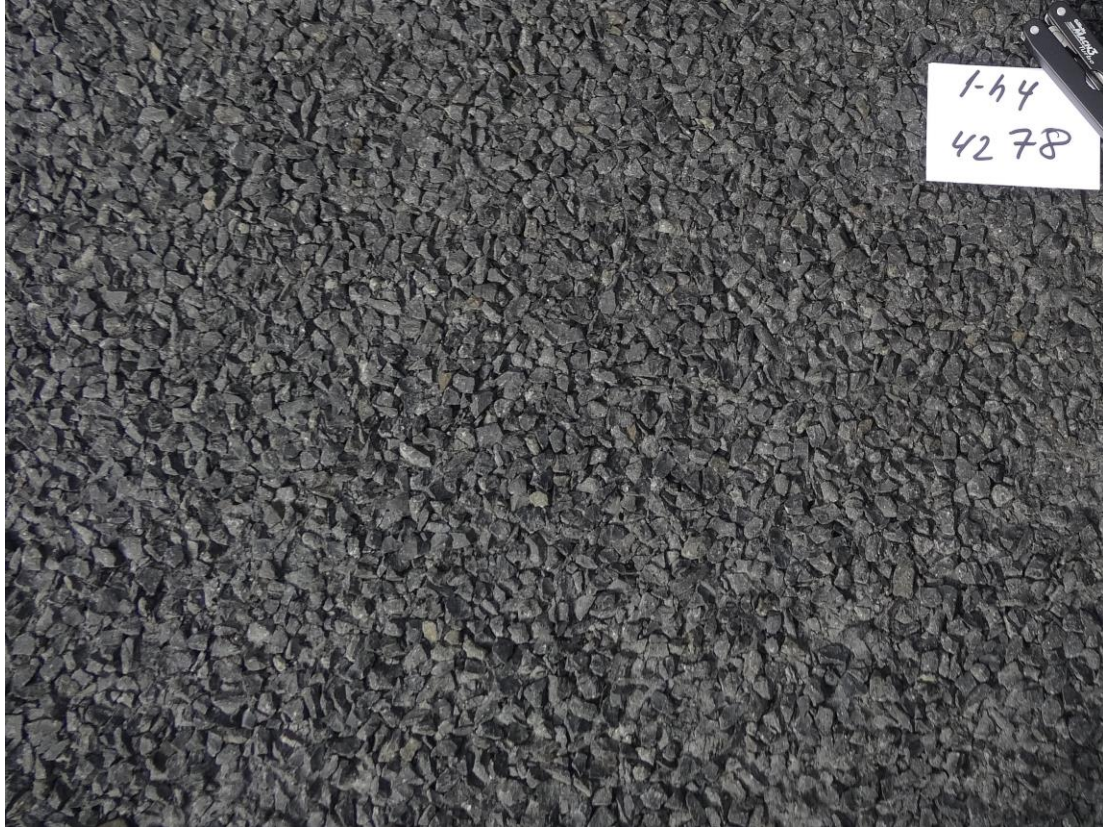
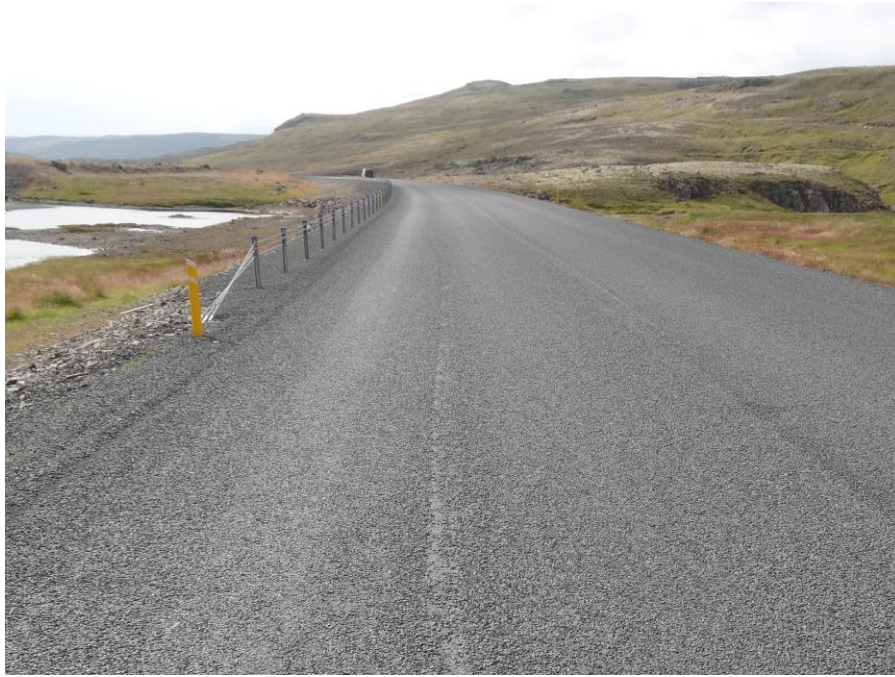
Mynd 42 Bikþeyta með TNB emulgator og án SBS 2016

Þessi kafli var metinn í góðu lagi þar sem myndirnar eru teknar að öðru leyti en því, að það er rák á hægri vegarhelmingi (stíflaður spíss). Nálægt miðju á vinstri vegarhelmingi (á saum) er bindisefniríkt en það kemur ekki að sök. Klæðingin fær 8 í einkunn við mat í ágúst 2016.
