Breytt bindiefni í klæðingar

ÁFANGI V: TILRAUNAKAFLAR MEÐ KLÆÐINGAR -
ÚTTEKTIR Í ÁGÚST 2016 OG MAÍ 2017

Stöðuskýrsla

Júní 2017

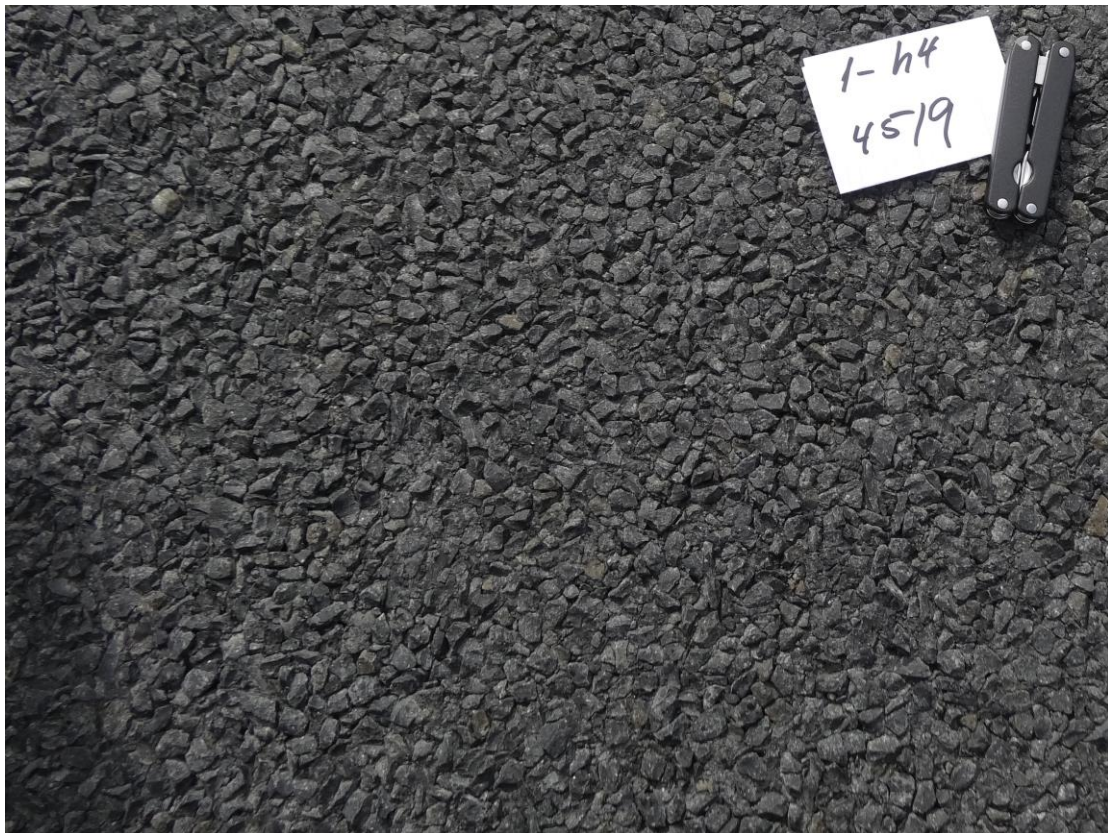
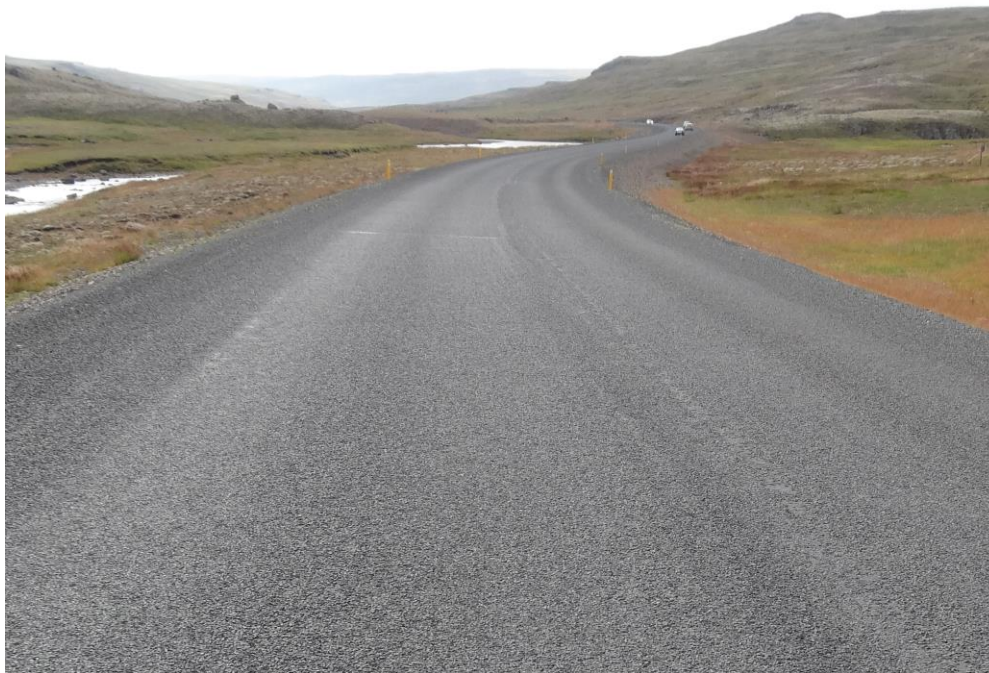
Mynd 45 Bikþeyta með R11 elmugator og án latex 2016

Yfirborðið þarna var metið í góðu lagi í ágúst 2016, nema að það var áberandi rák á vinstri vegarhelmingi nálægt miðju þar sem vantaði steinefni og fékk 8 í einkunn.

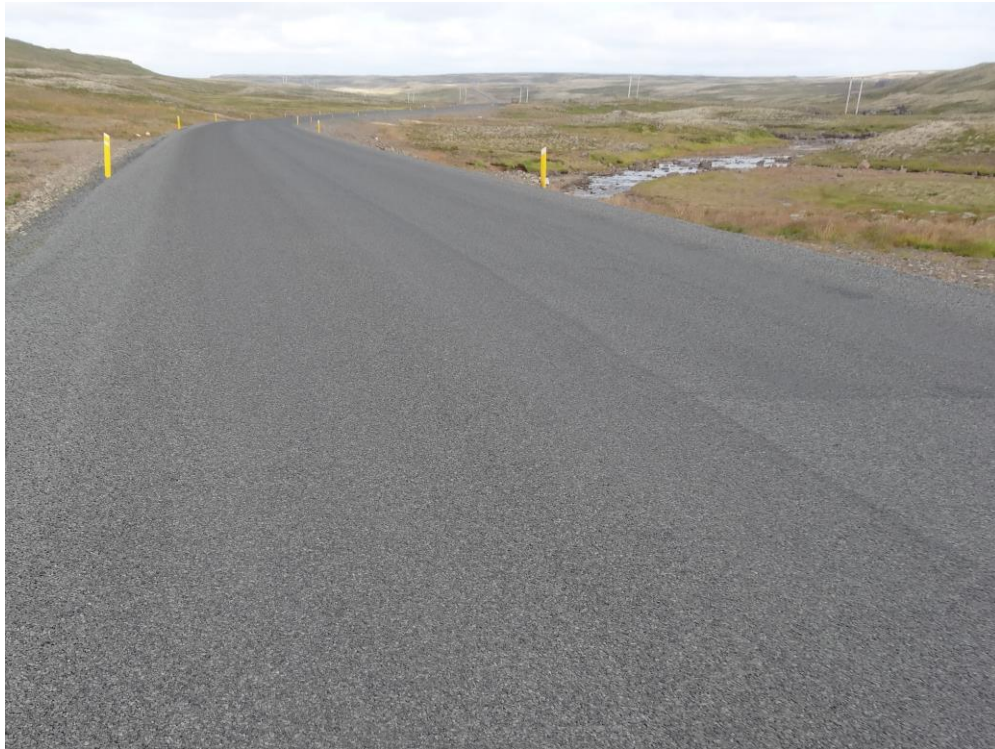
Mynd 49 Bikþeyta með R11 elmugator og með latex 2016

Það var ekki að sjá neinar skemmdir á þessu slitlagi í ágúst 2016, yfirborðið gott og fékk einkunnina 9. Þegar togað var í steina kom alveg 5 sm langur latex taumur.

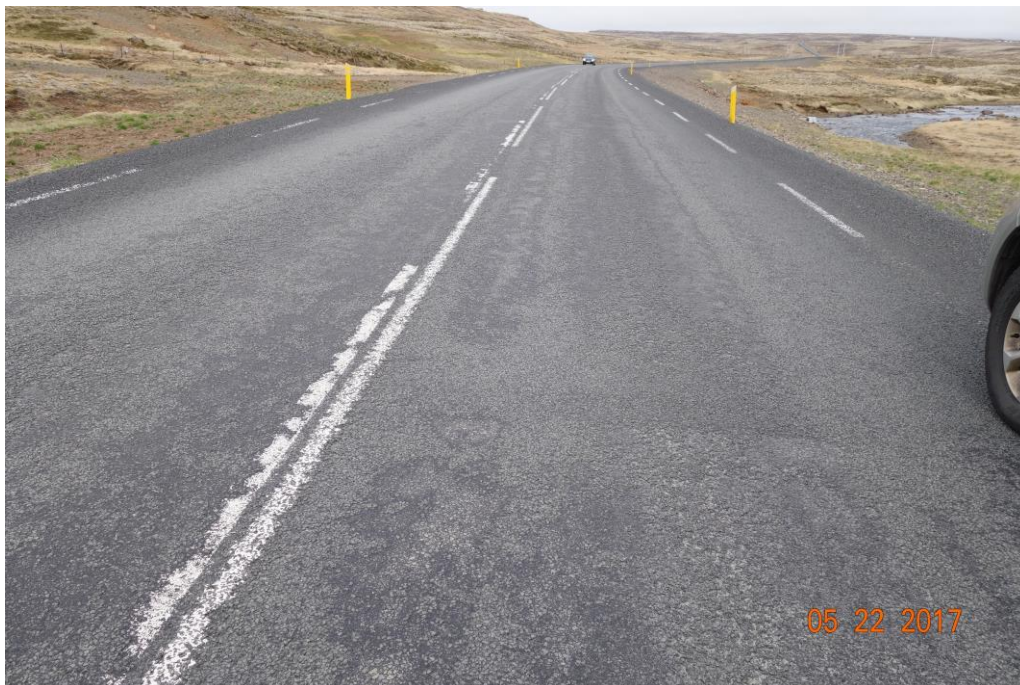
Mynd 50 Bikþeyta með R11 elmugator og með latex í maí 2017

Á þessum kafla er steinlos og flögnun, aðallega á milli hjólfara og við miðhrygg viðvarandi, metið 25-30% af yfirborði og kaflinn fær 3 í einkunn. Plógför eru áberandi víða á þessum kafla.

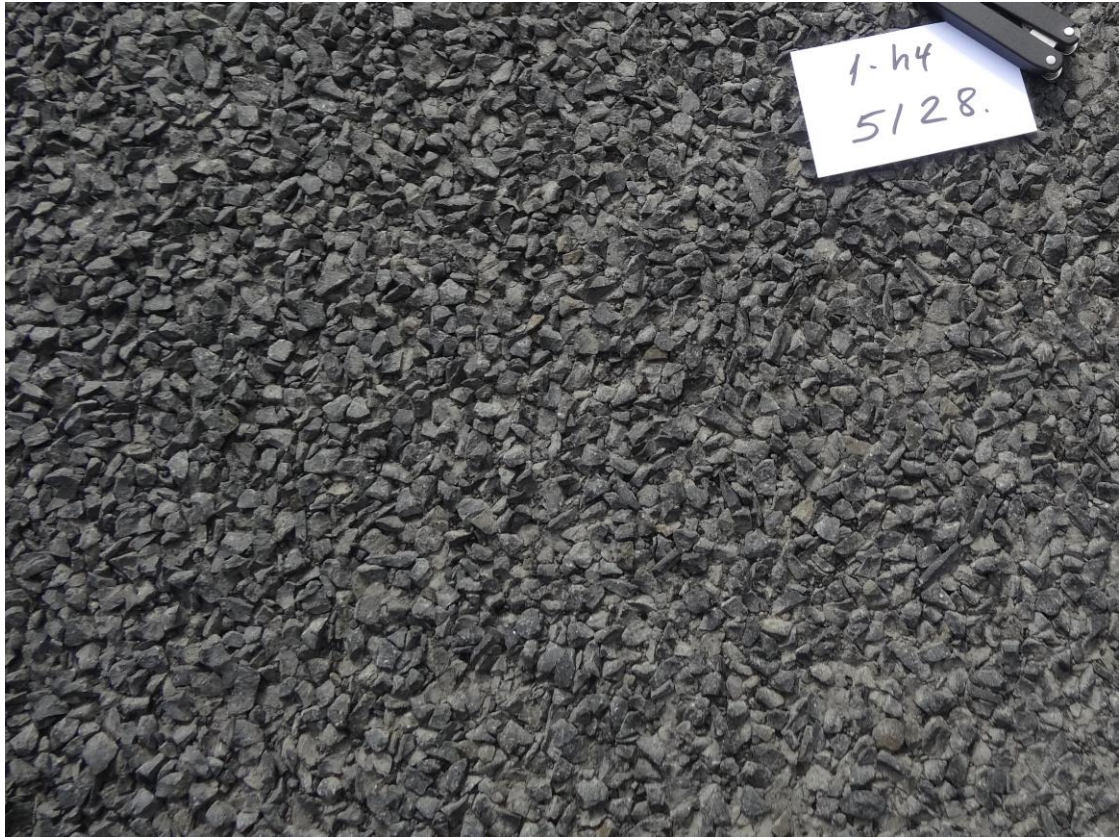
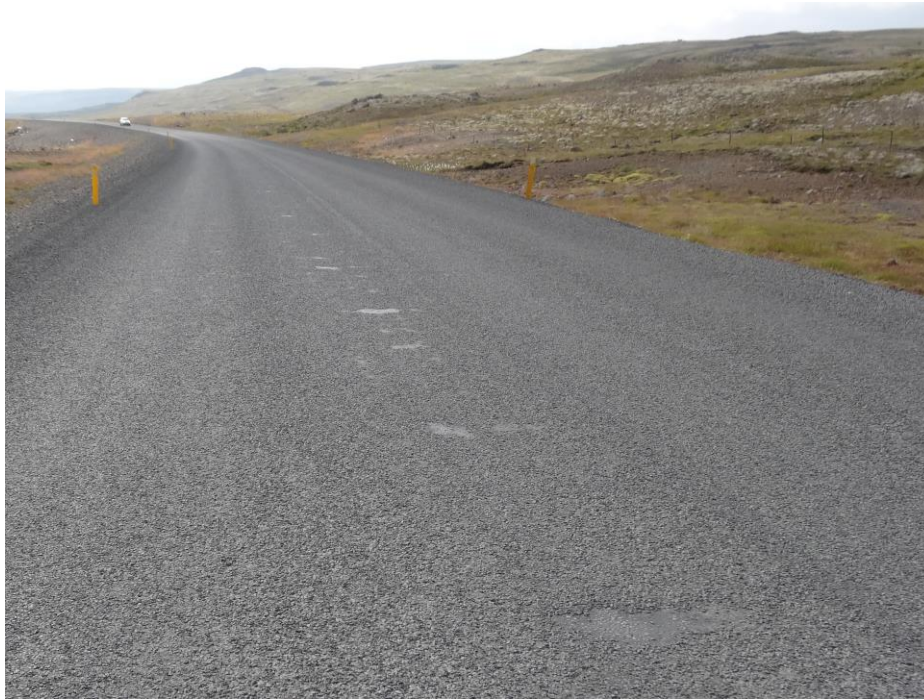
Mynd 51 Bikþeyta með TNB emulgator og með SBS 2016

Mynd 52 Bikþeyta með TNB emulgator og með SBS 2016

Yfirborðið á slitlaginu leit að mestu leyti mjög vel út og er góð teygja í bindiefninu. Þó var nokkuð um flögnunarskellur við miðjuna. Það var mjög hvasst og kalt þegar var verið að leggja þetta, sem getur hafa valdið því að bindiefni hafi fokið til og dreifst ójafnt. Gefin var einkunnin 7 fyrir þennan kafla.

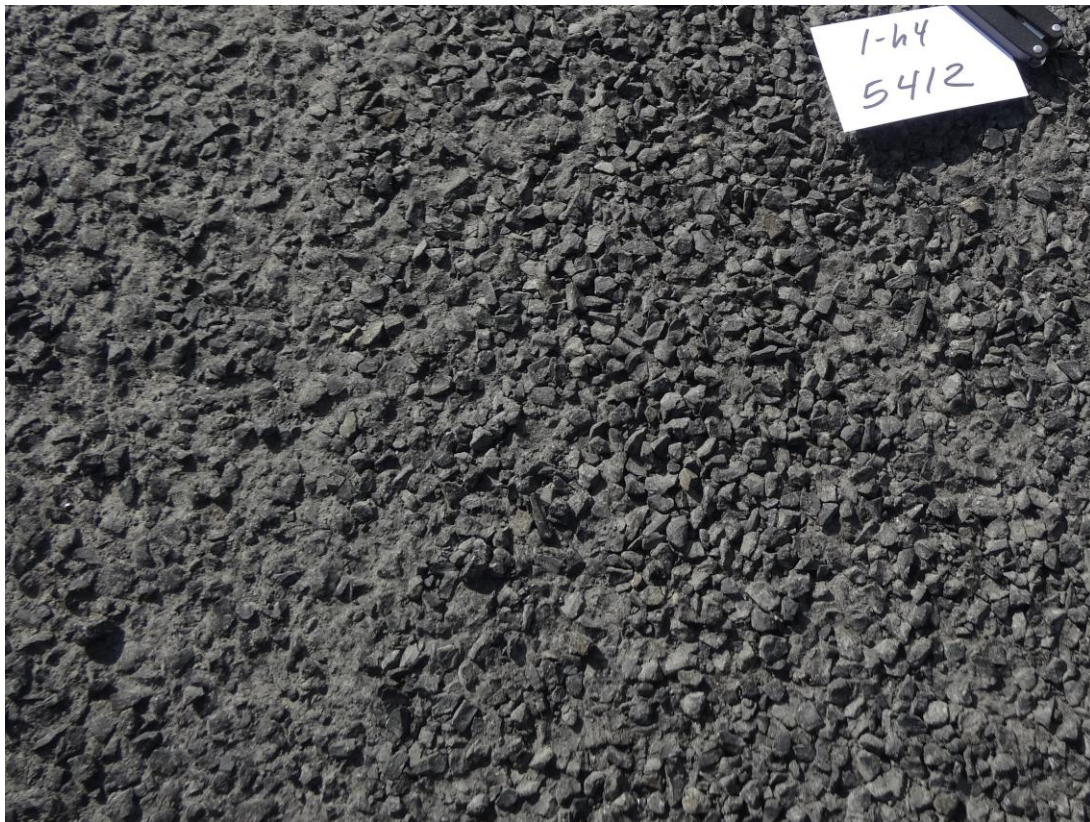
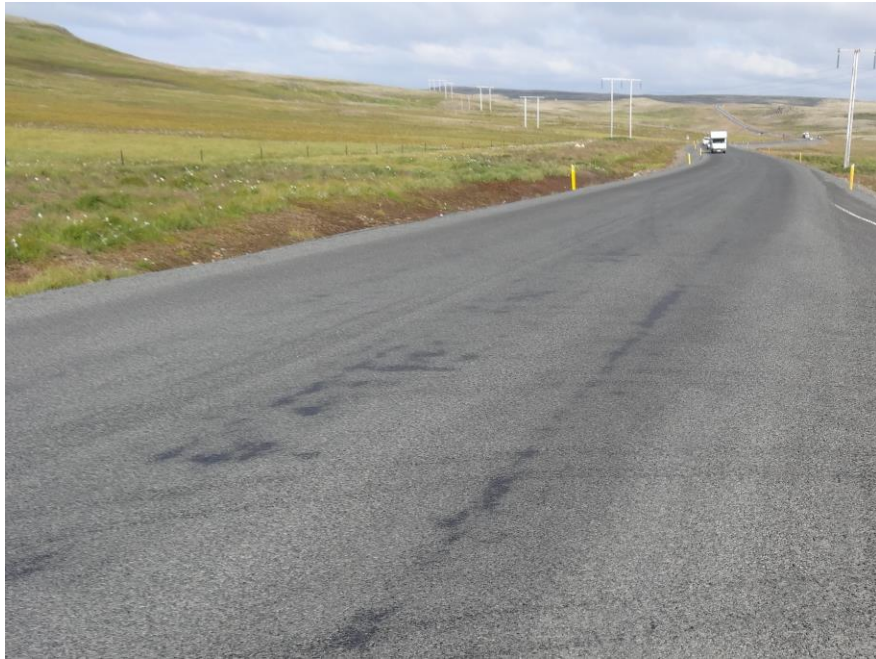
Mynd 54 Bikþeyta með R11 elmugator og með SBS 2016

Mynd 55 Bikþeyta með R11 elmugator og með SBS 2016

Þessi kafli var líka með flögnunarskellum eftir útlögn og reyndar mun meira en á síðasta kafla. Þarna gæti endurspeglast munur á gerð elmugatora. Þessi kafli fékk 6 í einkunn árið 2016 vegna þessara skella.

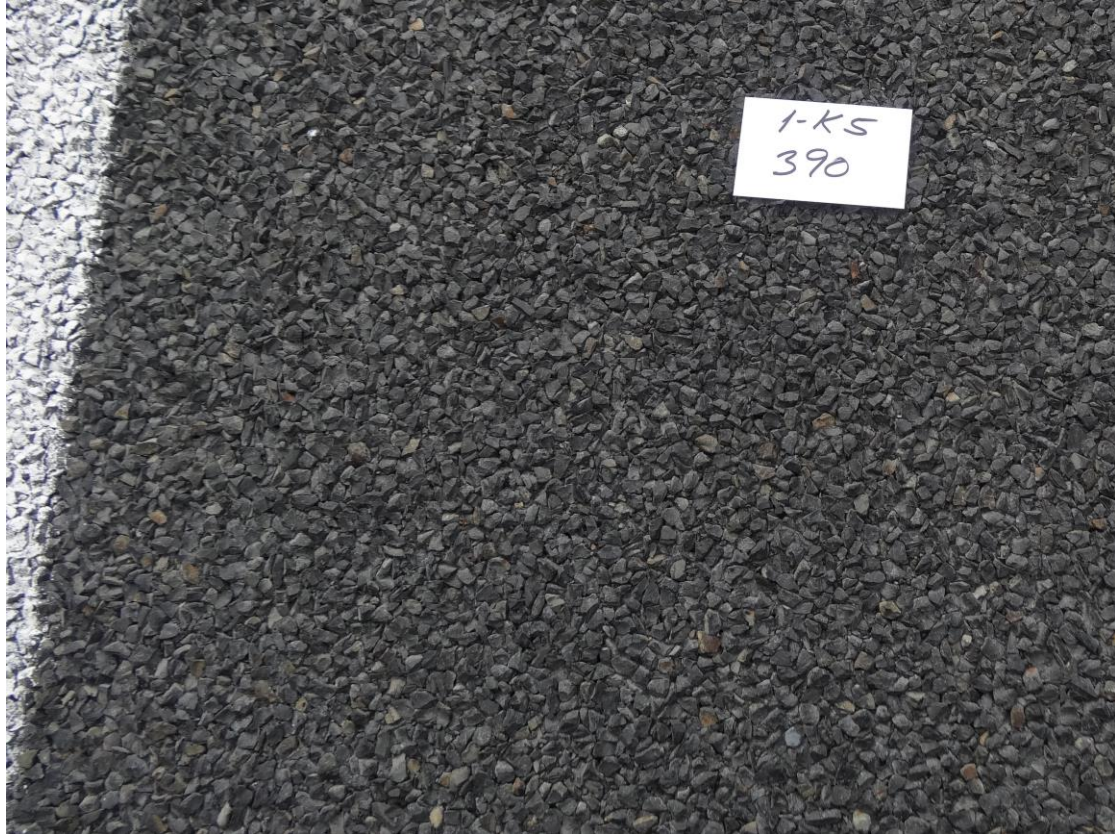
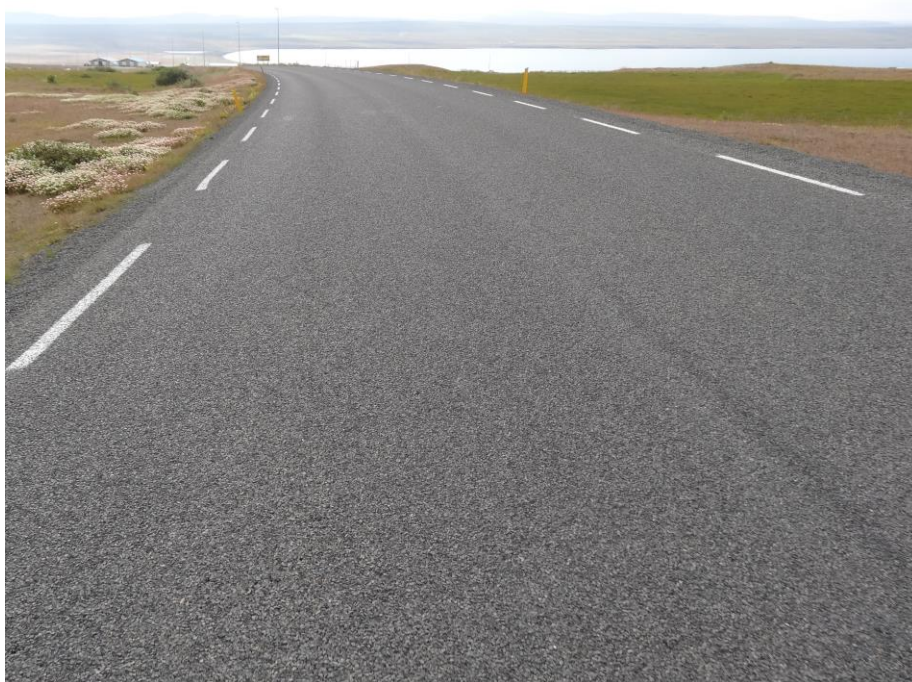
Mynd 57 Kafli á 1-k5 með 2,1 l/m² bikþeyta með latex frá 2016

Mynd 58 Kafli á 1-k5 með 2,1 l/m² bikþeyta með latex frá 2016

Þessi klæðing var metin mjög góð í ágúst 2016 og fékk hún einkunnina 9. Það myndast ekki langir þræðir í latexinu en steinefni virðist vera ágætlega fast.

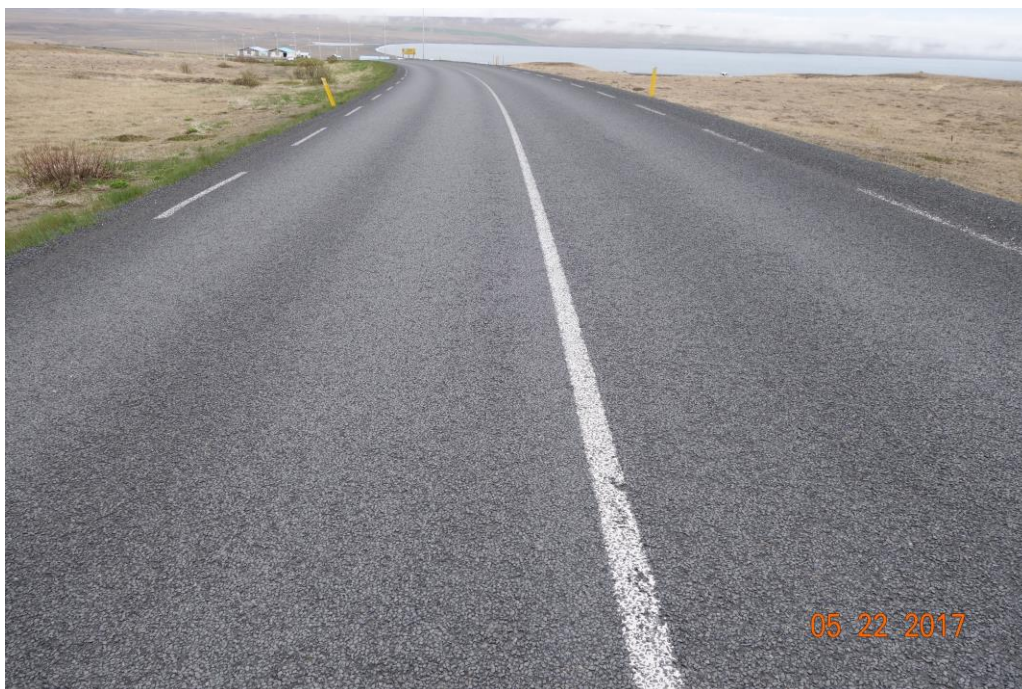
Mynd 59 Kafli á 1-k5 með 2,1 l/m² bikþeyta með latex í maí 2017

Þessi klæðing lítur mjög vel út og er nær gallalaus. Þó eru sjáanleg plógför hér og þar, en teljast ekki afgerandi skemmdir, en veldur lækkun á einkunn niður í 8, en samt í fínu lagi.

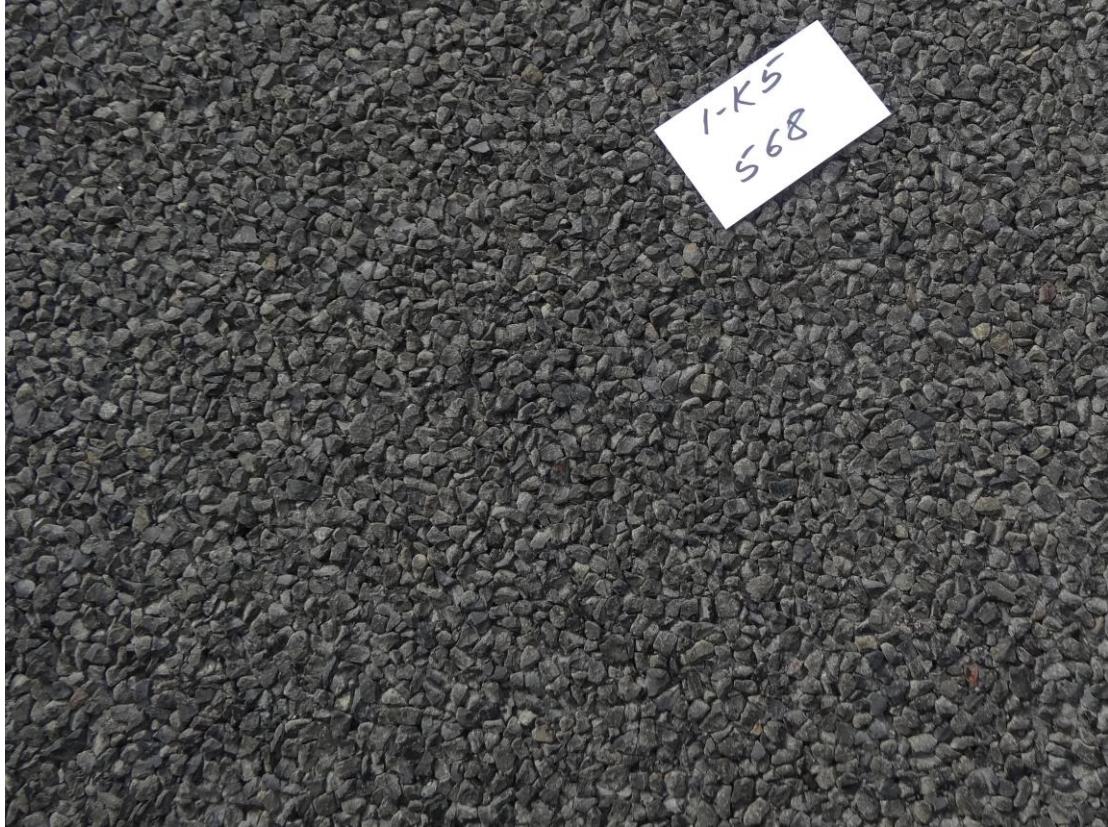
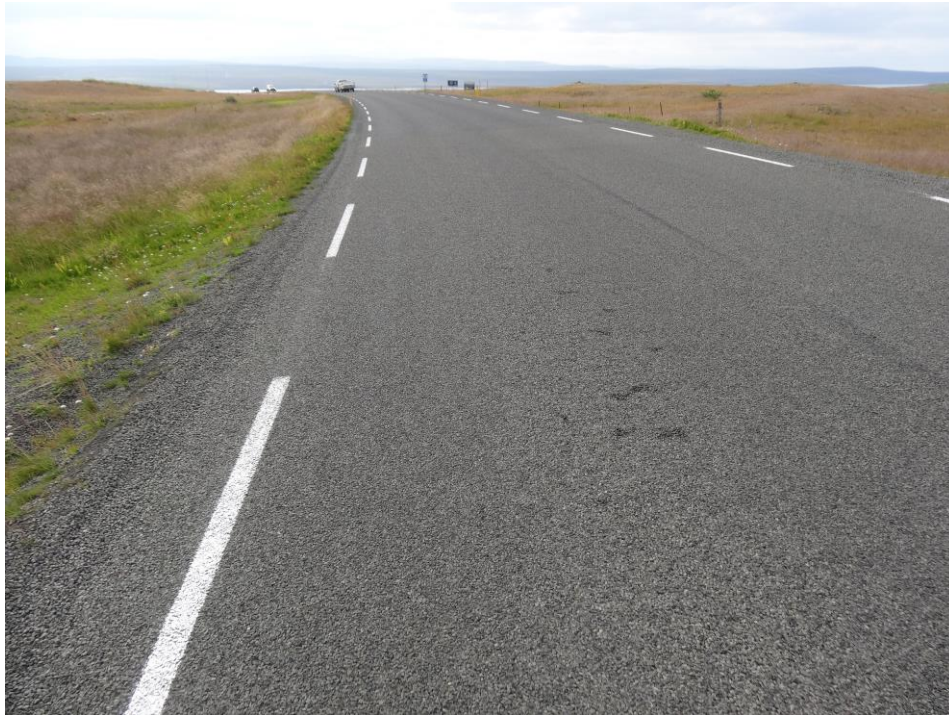
Mynd 60 Kafli á 1-k5 með 2,3 l/m² bikþeytu án latex frá 2016

Mynd 61 Kafli á 1-k5 með 2,3 l/m² bikþeytu án latex frá 2016

Vegyfirborðið og klæðingin í heild sinni fékk einkunnina 9 við mat í ágúst 2016. Þegar togað var í steina þá myndast talsverðir taumar. Þess vegna hefði mátt álykta að latex væri í því en samkvæmt skráningunni er ekki latex í þessu biki.

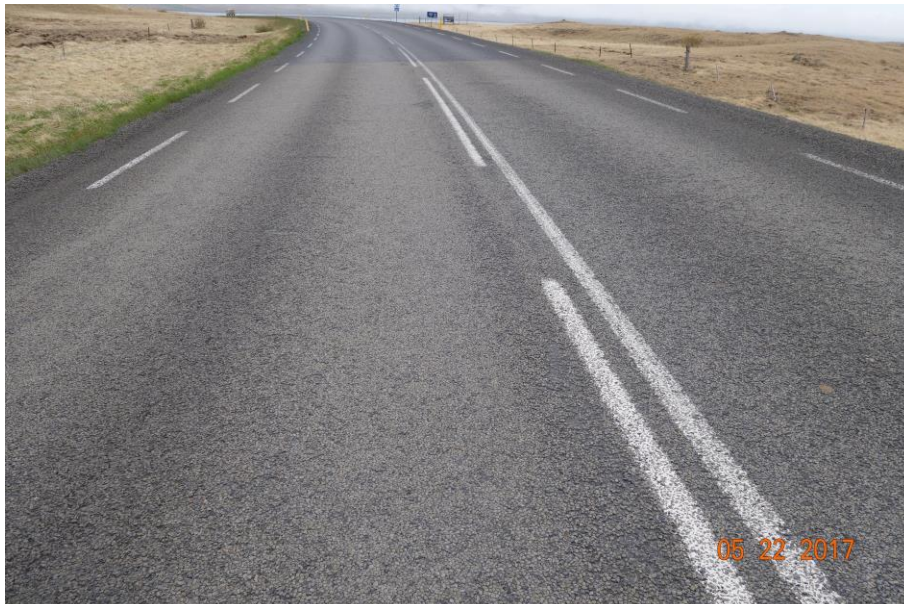
Mynd 62 Kafli á 1-k5 með 2,3 l/m² bikþeytu án latex í maí 2017

Það grisjar geinilega í gegn um kápuna á hryggjum og við miðlínu, en hjólför eru í mjög góðu lagi. Steinlos er metið 5-8% af yfirborðinu og kaflinn fær 7 í einkunn hér.

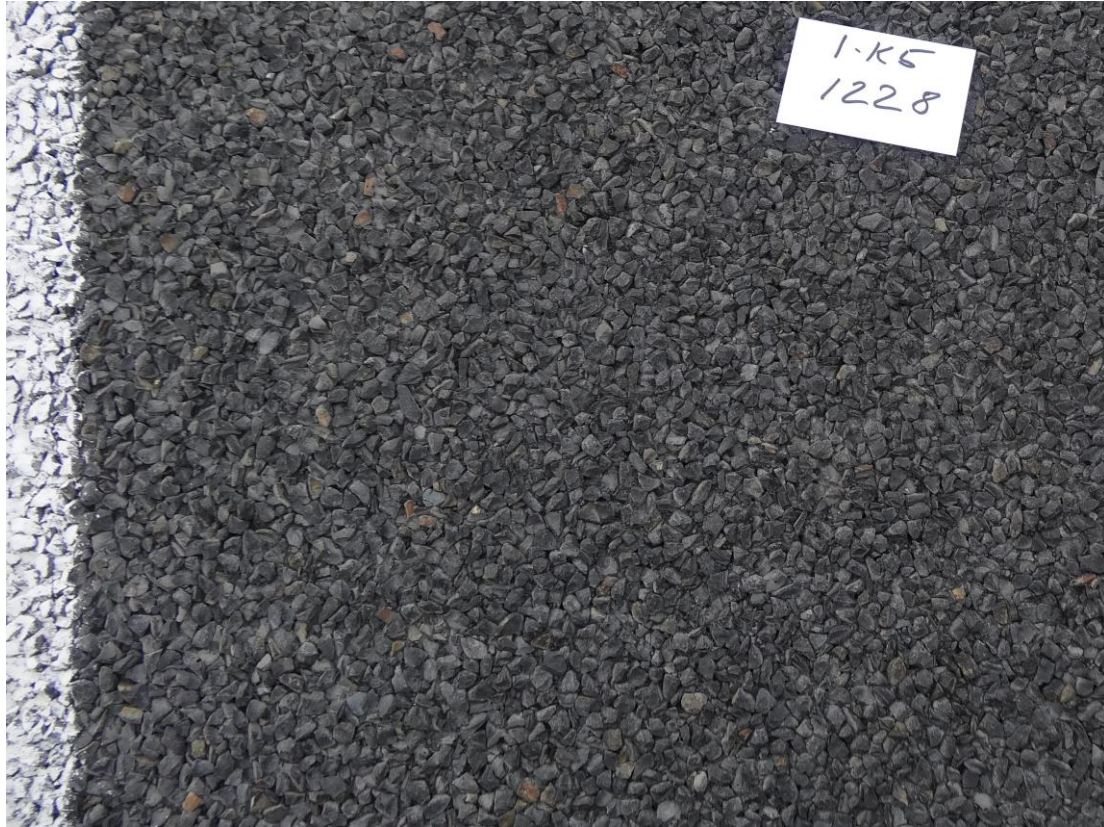
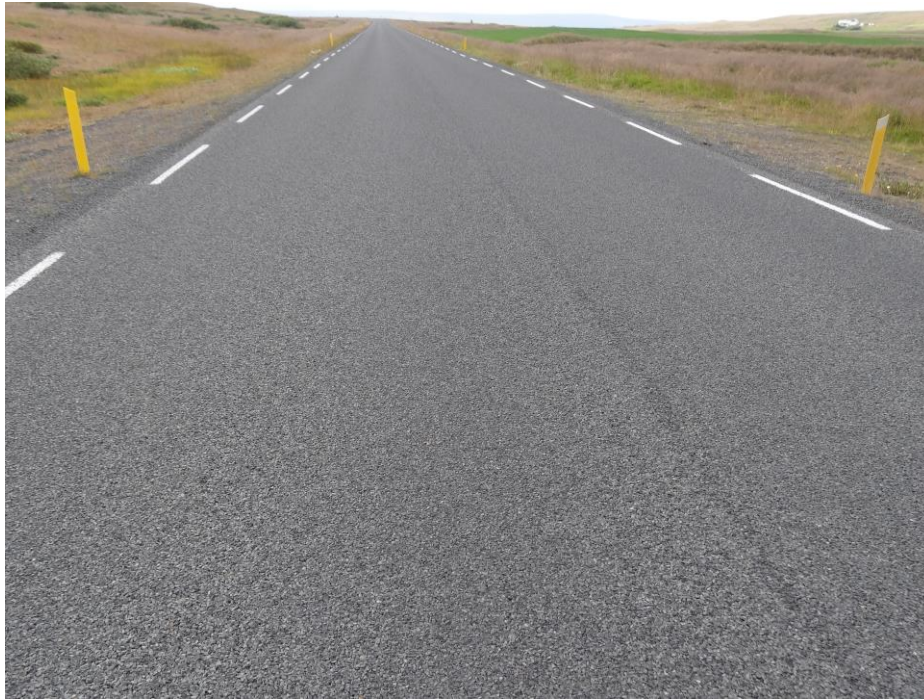
Mynd 63 Kafli á 1-k5 með 2,1 l/m² af bikþeytu án latex frá 2016

Mynd 64 Kafli á 1-k5 með 2,1 l/m² af bikþeytu án latex frá 2016

Bæði vegyfirborðið og klæðingin á þessum stað var metin mjög góð og fékk einkunnina 9. Það var togað í steina og það er greinilegt að þetta er rétt að það er ekki latex í bindiefninu.

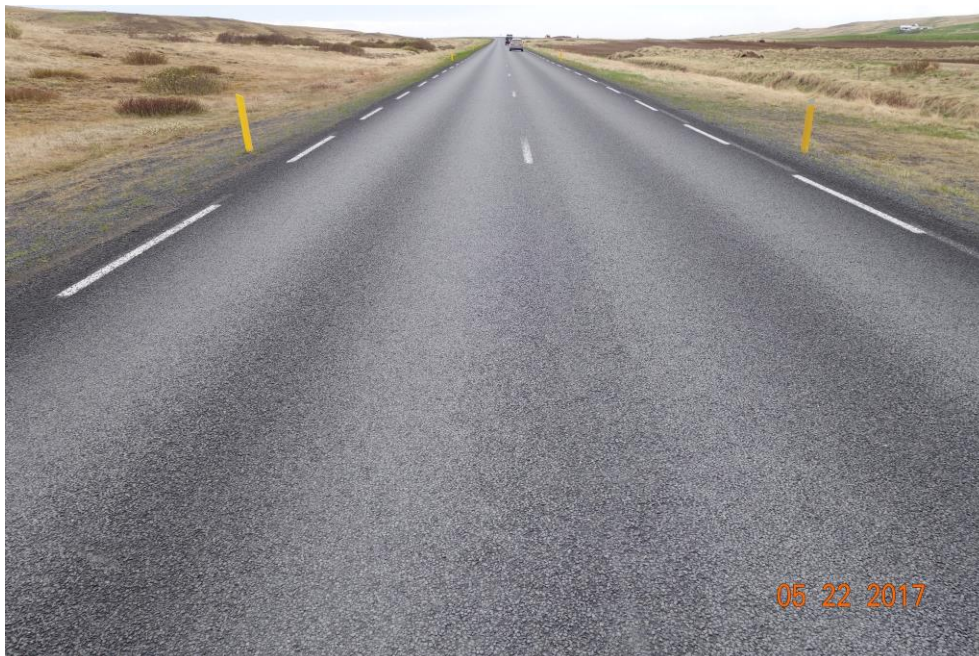
Mynd 65 Kafli á 1-k5 með 2,1 l/m² af bikþeytu án latex í maí 2017

Í upphafi kafans er sjáanlegt nokkuð steinlos á vinstri akrein, en það lagast fljótt. Kaflinn í heild lítur mjög vel út og virðist að mestu alveg óskemmdur, fyrir utan stöku plógför hér og þar og fær 8 í einkunn.

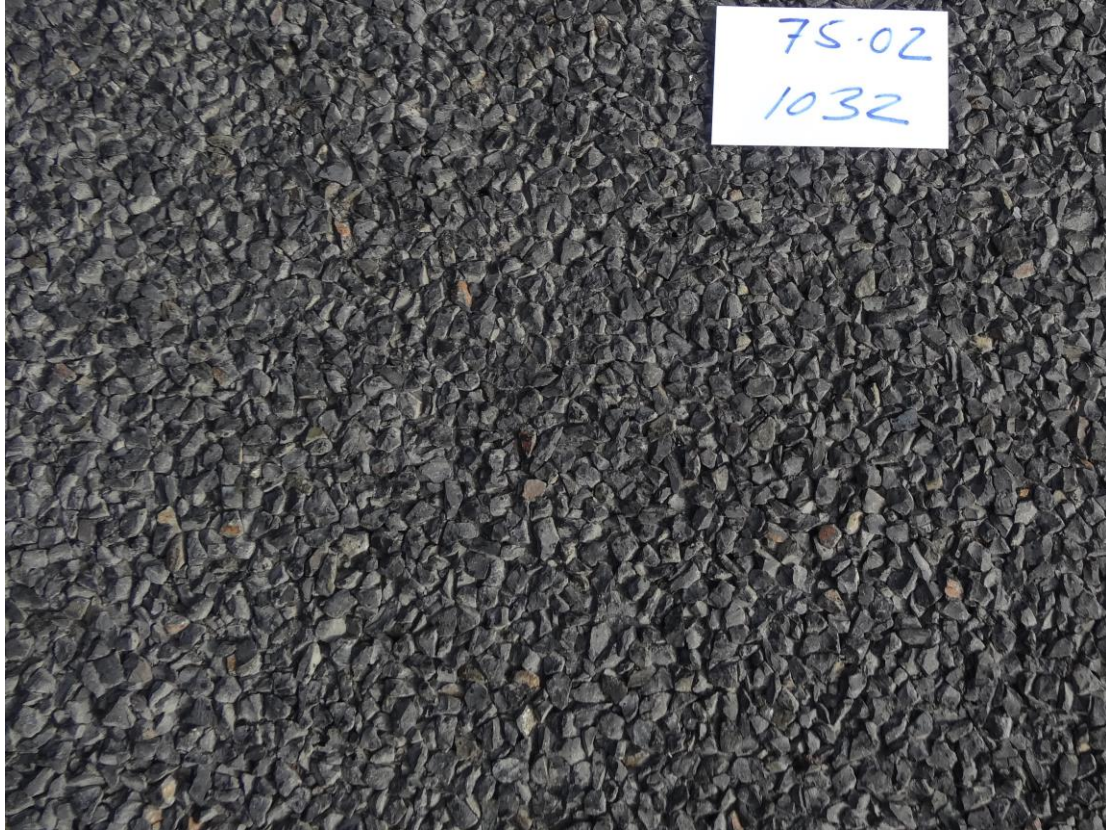
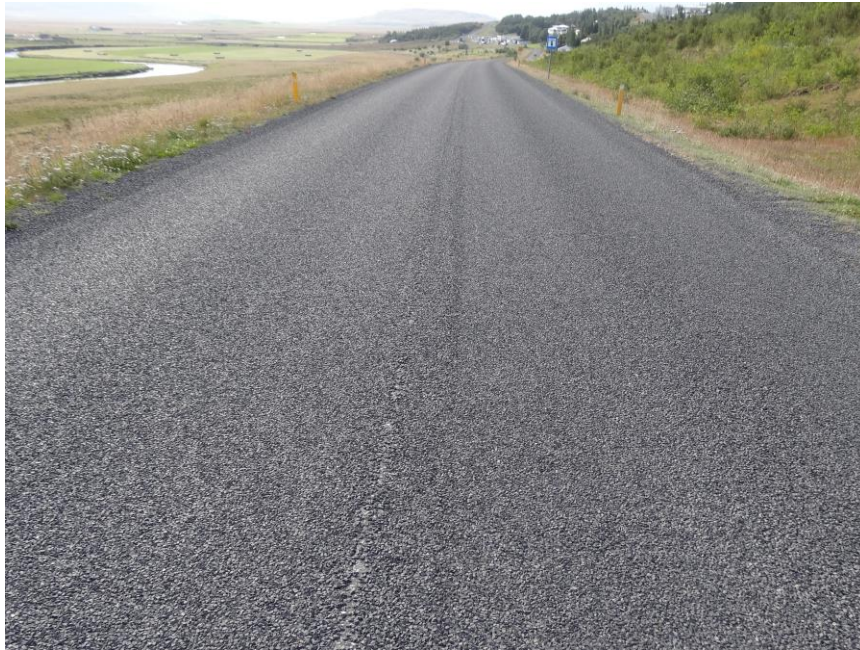
Mynd 66 Kafli á 75-02 í stöð 1032 á Sauðárkróksbraut frá 2016

Mynd 67 Kafli á 75-02 í stöð 1032 á Sauðárkróksbraut frá 2016

Slitlagið var metið í fínu lagi í ágúst 2016 að undanskyldu því, að við miðjuna eru rákir á löngum kafla sem eru ofan á máluðu línunni. Þá er spurning hvort þarna hafi ekki tekist samskeyting við miðlínu, eða hvort að málningin undir hefur valdið að það hafi ekki ná að límast við undirlagið. Engu að síður fékk kaflinn 9 í einkunn árið 2016

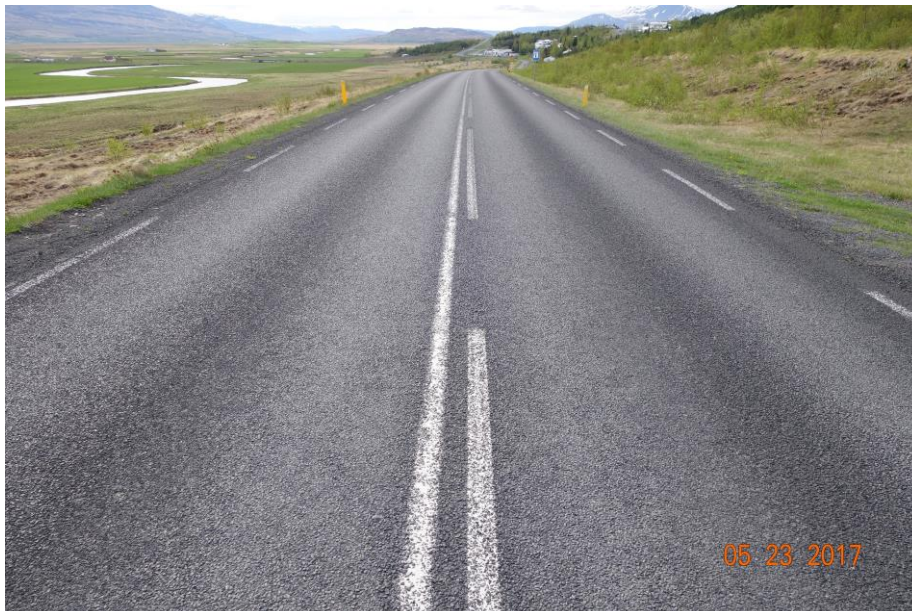
Mynd 68 Kafli á 75-02 í stöð 1032 á Sauðárkróksbraut í maí 2017

Kaflinn lítur mjög vel út á þessum stað og rákin sem sást á saum í ágúst 2016 er lítið sem ekkert áberandi nú og kaflinn fær 9 í einkunn hér eins og í fyrra.

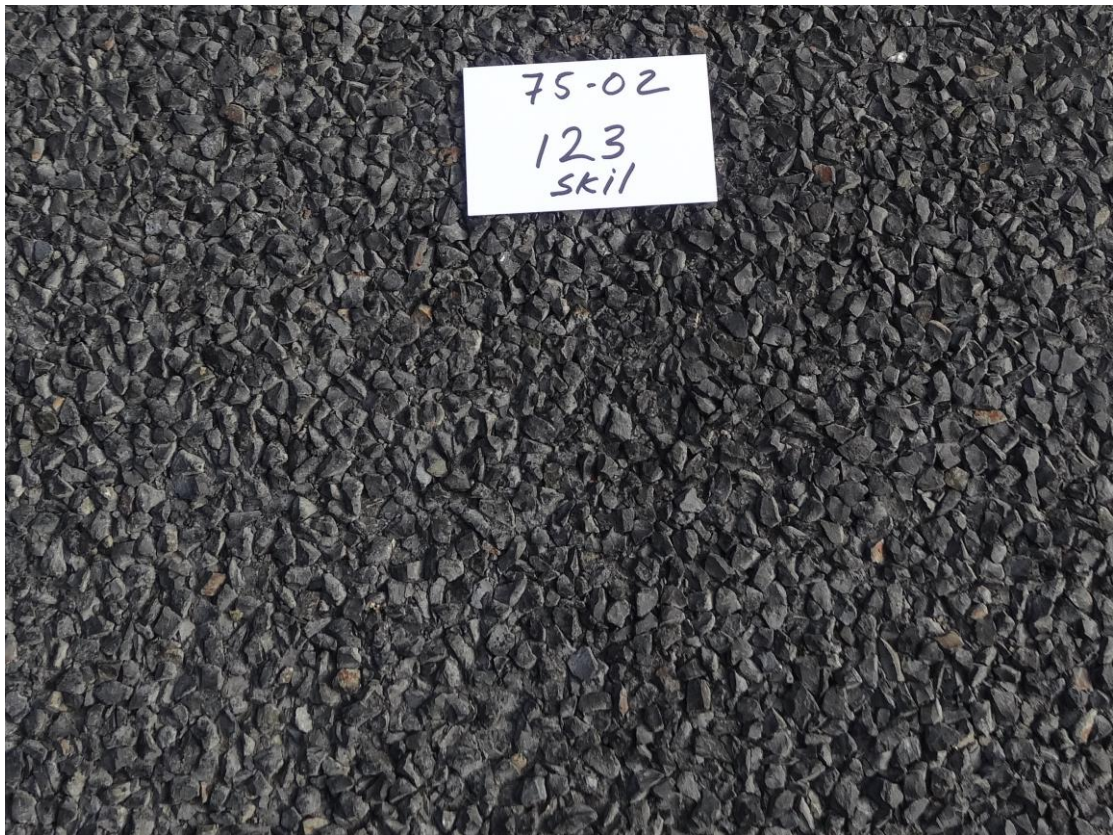
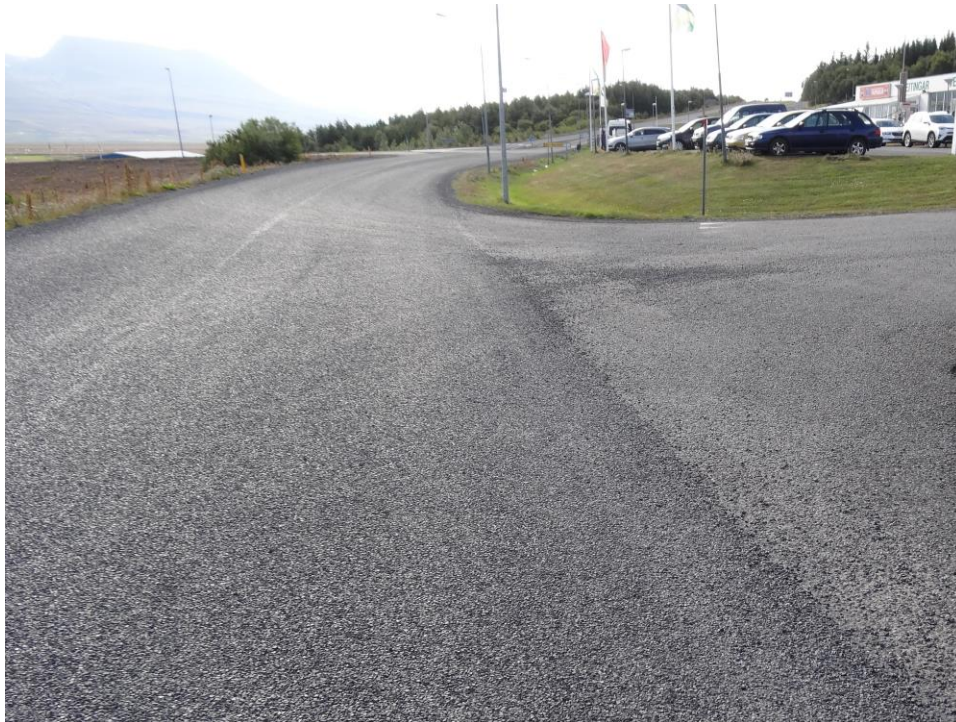
Mynd 69 Kafli á 75-02 í stöð 123 á Sauðárkróksbraut frá 2016

Kaflinn leit mjög vel út á þessum stað í ágúst 2016 og allt að enda í stöð 0. Ekki var að sjá að munur væri sitt hvoru megin við skilin og reyndar vakti athygli hversu vel þessi klæðing þolir snúning inn á planið í Varmahlíð og fékk hún 9 í einkunn.

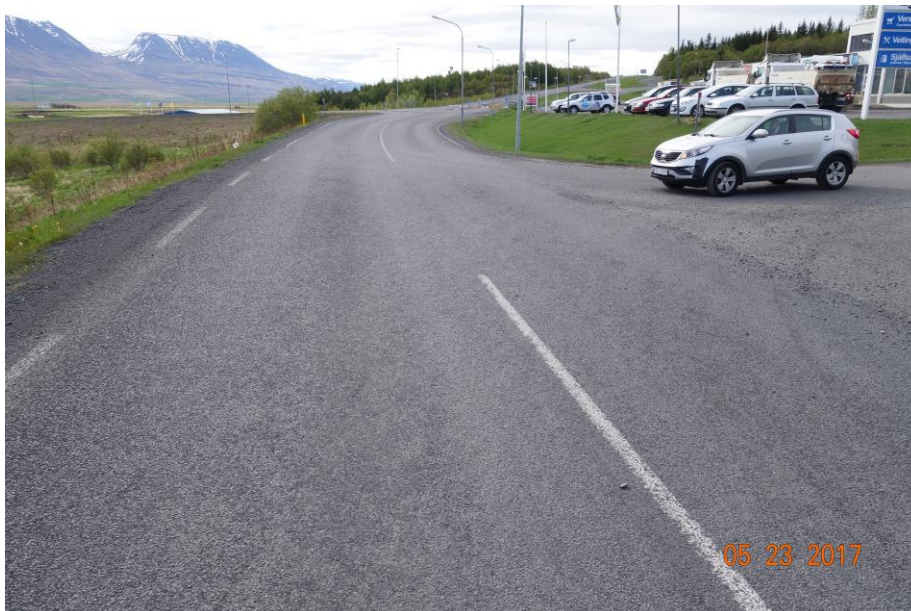
Mynd 70 Kafli á 75-02 í stöð 123 á Sauðárkróksbraut í maí 2017

Eins og sjá má á myndinni er kápan samfelld og ekki hafa orðið skemmdir við innkeyrslu á planið í Varmahlíð. Kaflinn fær 9 í einkunn eins og í fyrra.

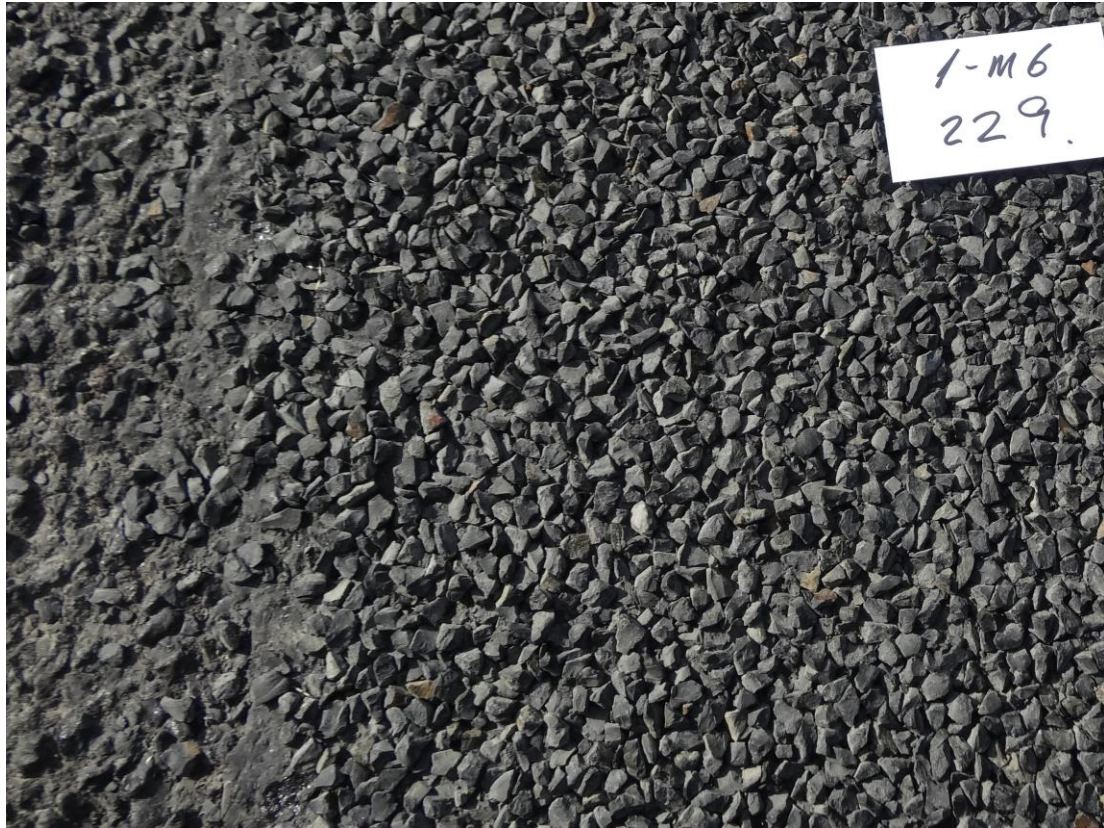
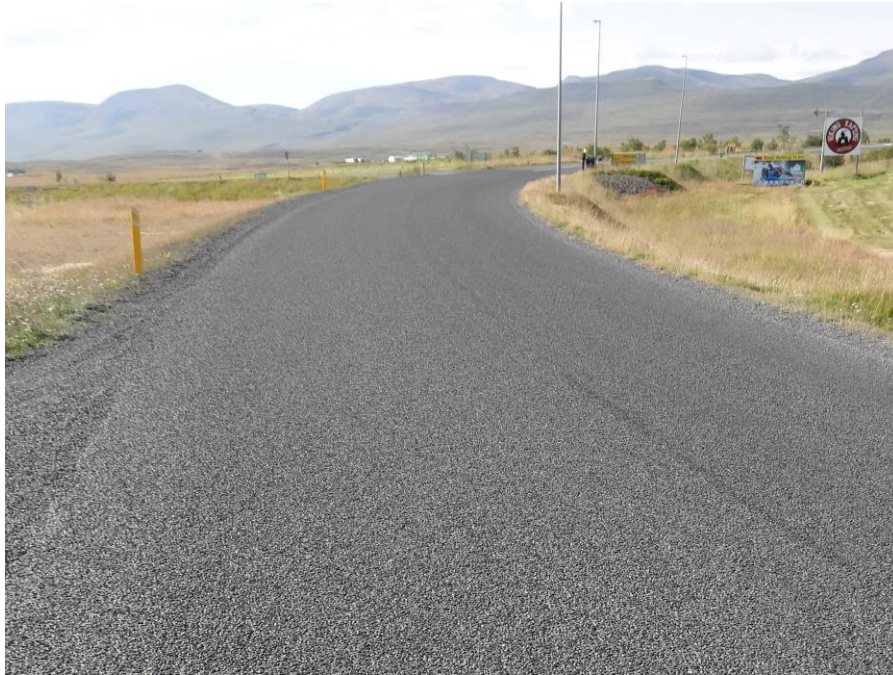
Mynd 71 Bikþeytukafli með latex á 1-m6 frá 2016

Mynd 72 Bikþeytukafli með latex á 1-m6 frá 2016

Klæðingin þarna var metin í fullkomnu lagi í ágúst 2016 og fékk einkunnina 9. Þetta gildir jafnt um klæðinguna við álagsmikla afleggjara eins og annars staðar.

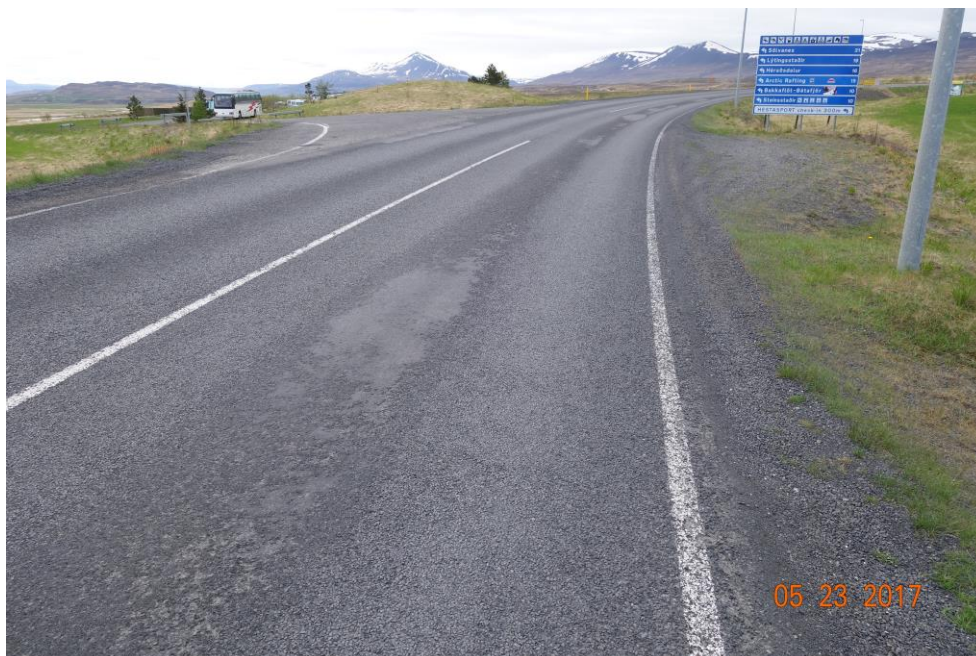
Mynd 73 Bikþeytukafli með latex á 1-m6 í maí 2017

Mikið hefur skrapast af slitlaginu á milli hjólfara á vinstri akrein, sem sagt upp brekkuna og er greinilega eftir snjóplóg og fær kaflinn því ekki nema 7 í einkunn. Að öðru leyti er kaflinn í góðu lagi, þótt skrapað hafi verið af á hryggjum og jafnvel í kanti hægri akreinar á kafla. Hjólförin eru í góðu lagi.

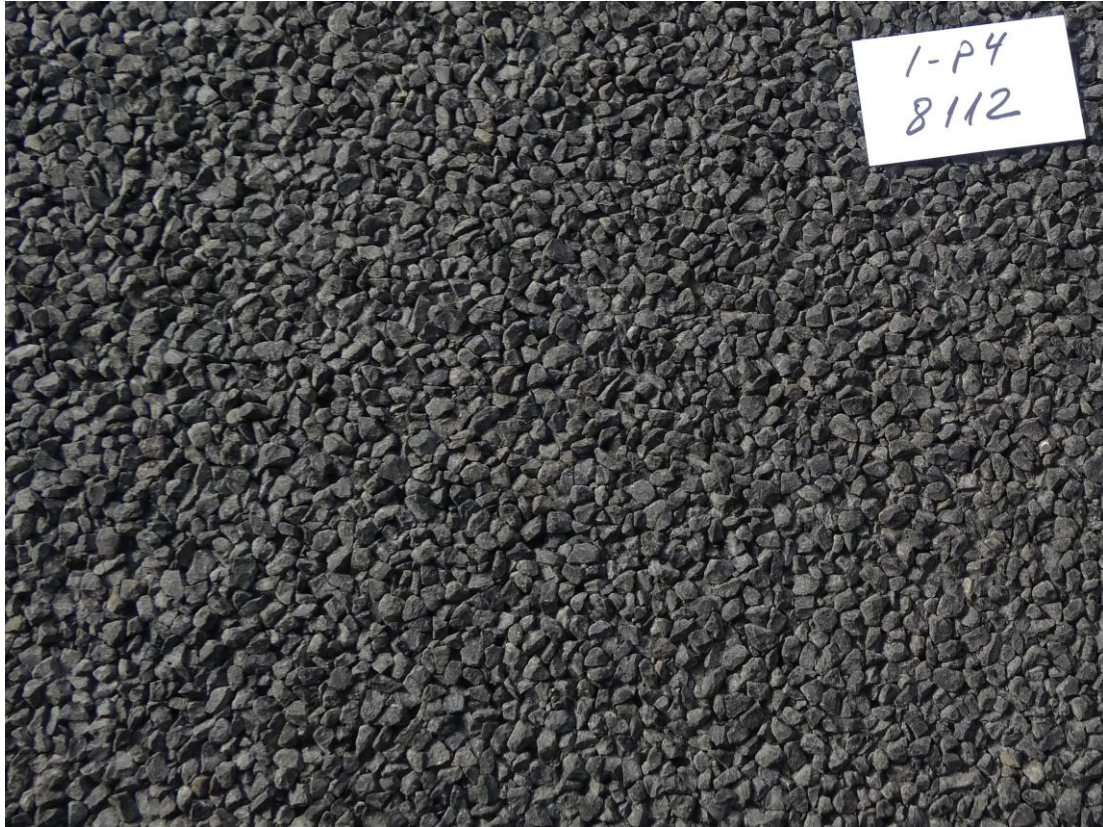
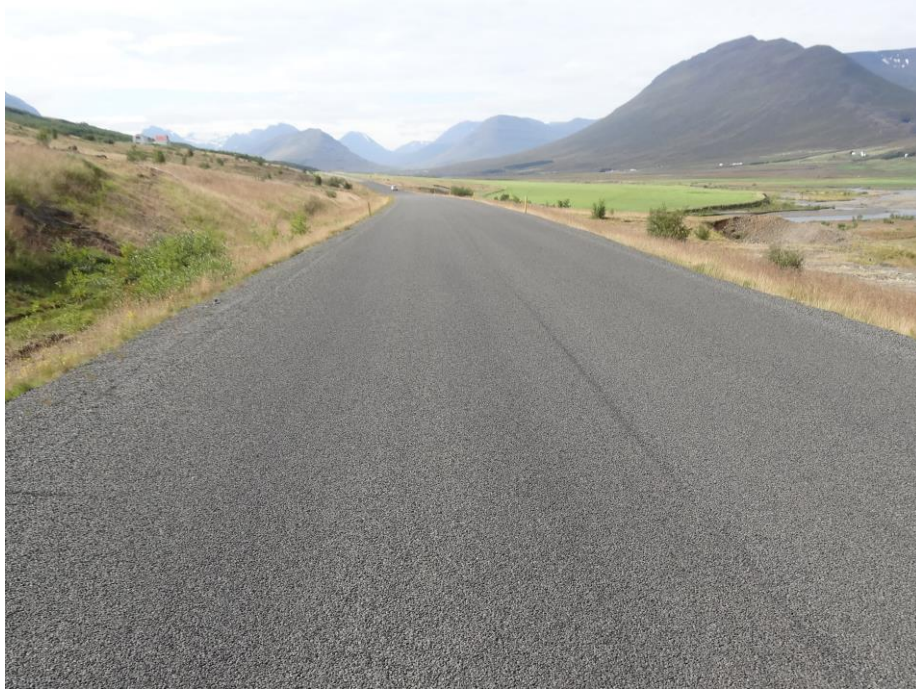
Mynd 74 Kafli á 1-p4 með bikþeytu án latex frá 2016

Mynd 75 Kafli á 1-p4 með bikþeytu án latex frá 2016

Þetta slitlag var metið í mjög góðu lagi í ágúst 2016 og fékk þetta yfiboð einkunnina 9. Það var prófað að toga í steina, það er greinilegt að það er ekkert latex í þessu slitlagi sem að átti heldur ekki að vera.

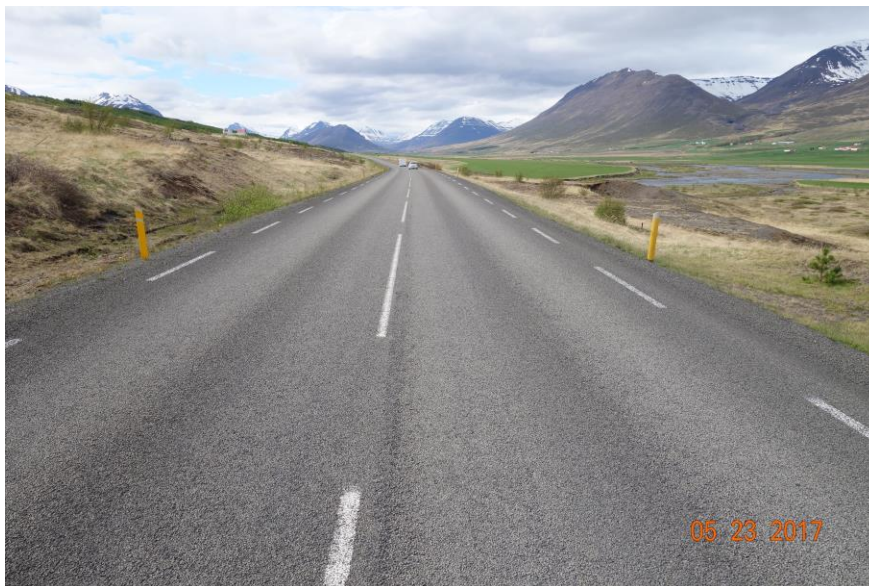
Mynd 76 Kafli á 1-p4 með bikþeytu án latex í maí 2017

Kaflinn lítur mjög vel út, en þó má sjá að það grisjar aðeins í gegn um steinefnakápuna (steinlos) aðallega við saum, en einnig á milli hjólfara. Steinlos er metið um 4%, en væntanlega er þessi kafli sloppinn, þar sem hann stóðst áraun fyrsta vetrar að mestu, en fær 8 í einkunn.
