Breytt bindiefni í klæðingar

ÁFANGI V: TILRAUNAKAFLAR MEÐ KLÆÐINGAR -
ÚTTEKTIR Í ÁGÚST 2016 OG MAÍ 2017

Stöðuskýrsla

Júní 2017

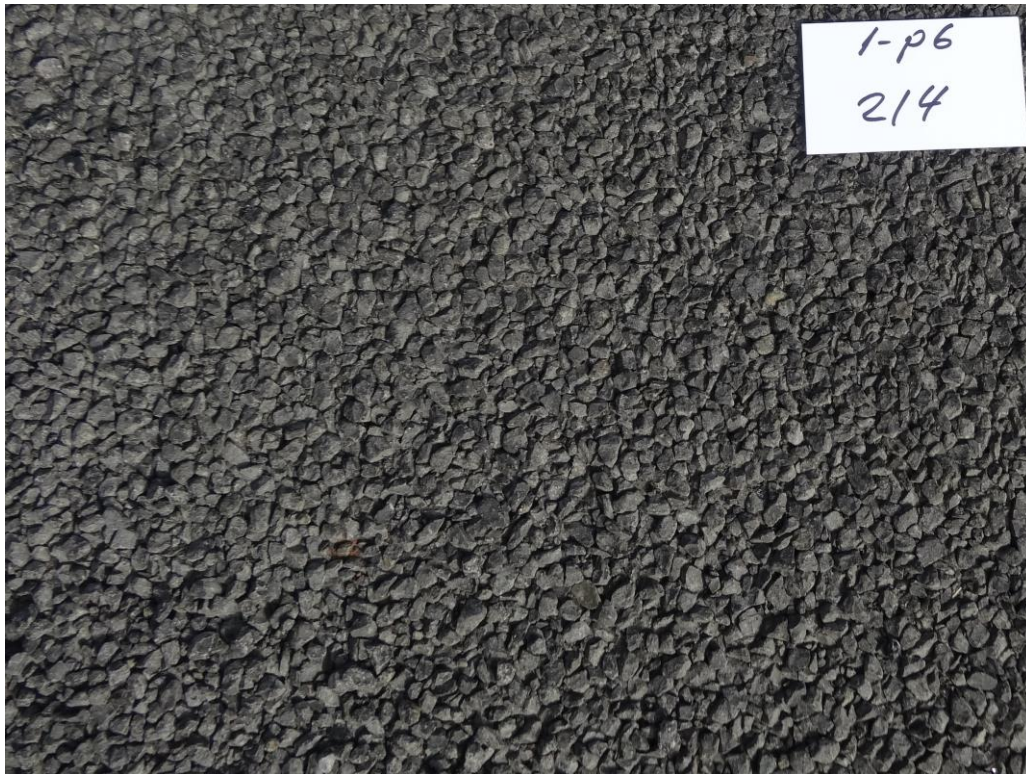
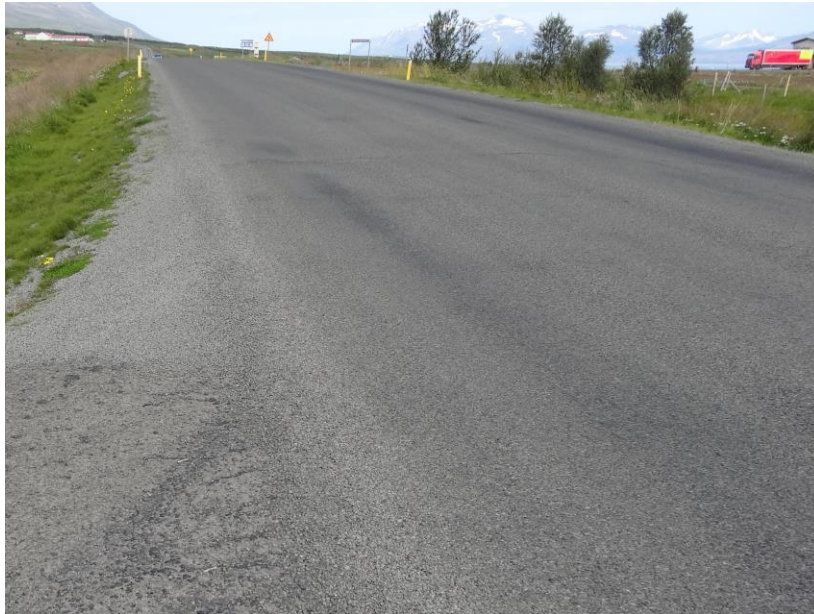
Mynd 77 Kaflar á 1-p6 bikþeyta með latex frá 2016

Mynd 78 Kafli á 1-p6 bikþeyta með latex frá 2016

Bikþeytan lak verulega til og út af veginum á köflum við útlögn og því fékk kaflinn 8 í einkunn í ágúst 2016. Það er greinilegt að hún hefur líka runnið til innan þversniðs vegarins, af hryggjum og ofan í hjólför, en það eru veruleg hjólför undirliggjandi. Við úttekt í ágúst 2016 er því velt upp hvort það muni verða til skaða síðar meir vegna snjóplóga á hryggjunum.

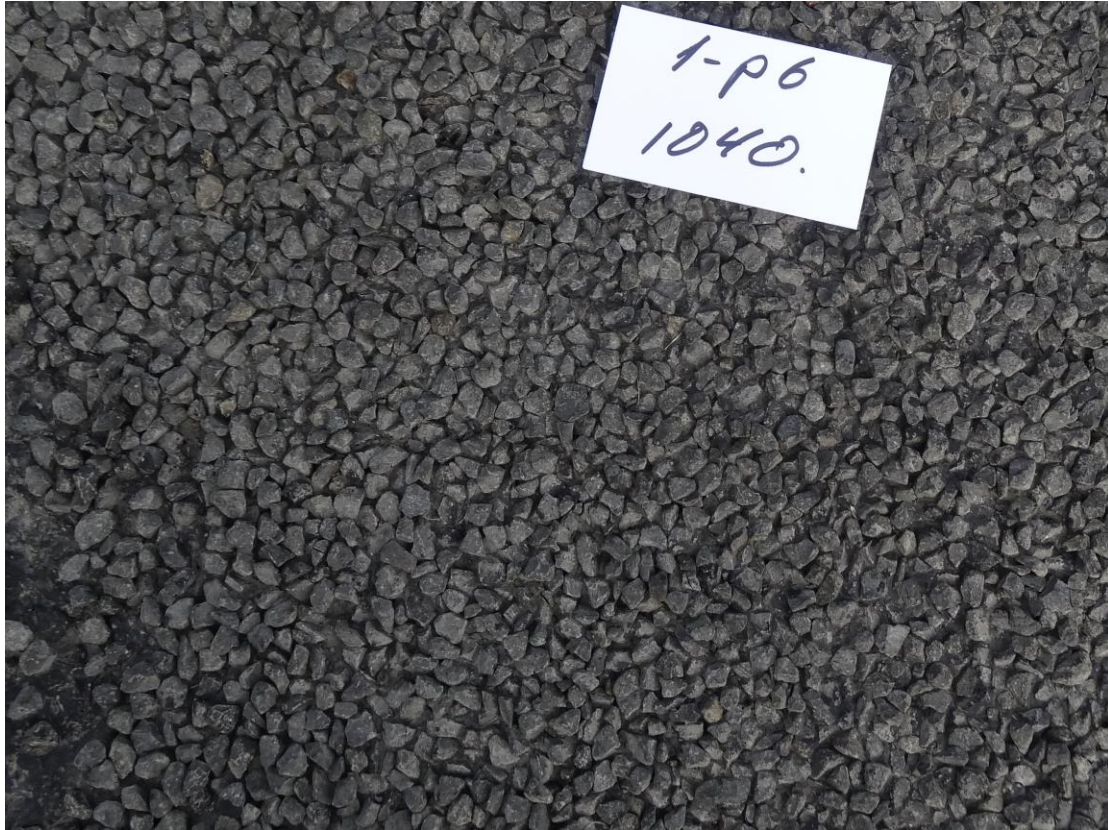
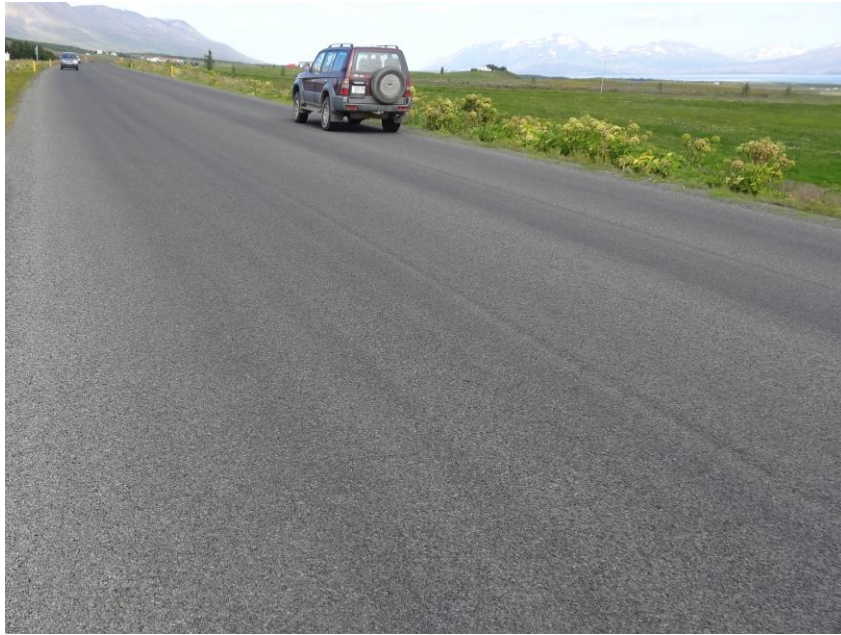
Mynd 80 Kafli á 1-p6 bikþeyta án latex frá 2016

Mynd 81 Kafli á 1-p6 bikþeyta án latex frá 2016

Slitlagið lítur bara mjög vel út samkvæmt úttekt í ágúst 2016 og tekið fram að það er svolítið dekkra en slitlagið á kaflanum á undan og fékk 9 í einkunn. Það var togað í steina, það er greinilegt að það er ekki latex í þessu slitlagi.

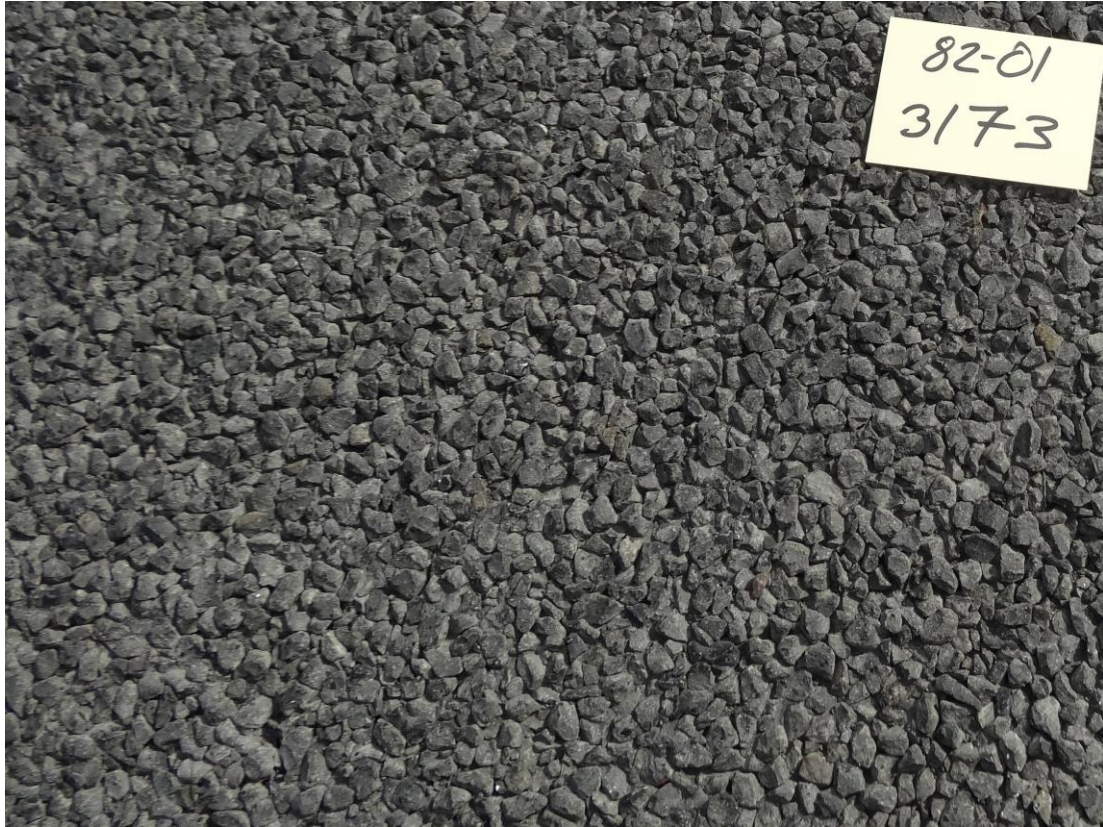
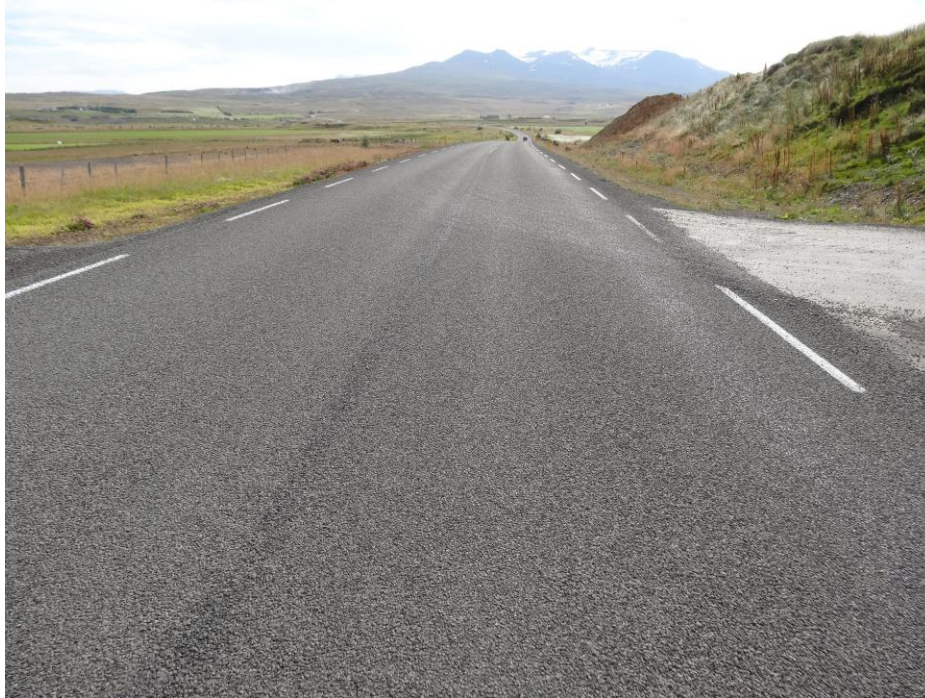
Mynd 85 Bikþeyta á kafla 82-01 með 2,4 l/m² 2016

Mynd 86 Bikþeyta á kafla 82-01 með 2,4 l/m² 2016

Latexteygjan er mjög góð í bikbindiefninu þarna. Klæðningin ágætlega út við úttekt í ágúst 2016 og fékk 9 í einkunn. Þó var tekið eftir því að bindiefni hafði lekið lítillega til og saumur var steinefnasnauður á köflum.

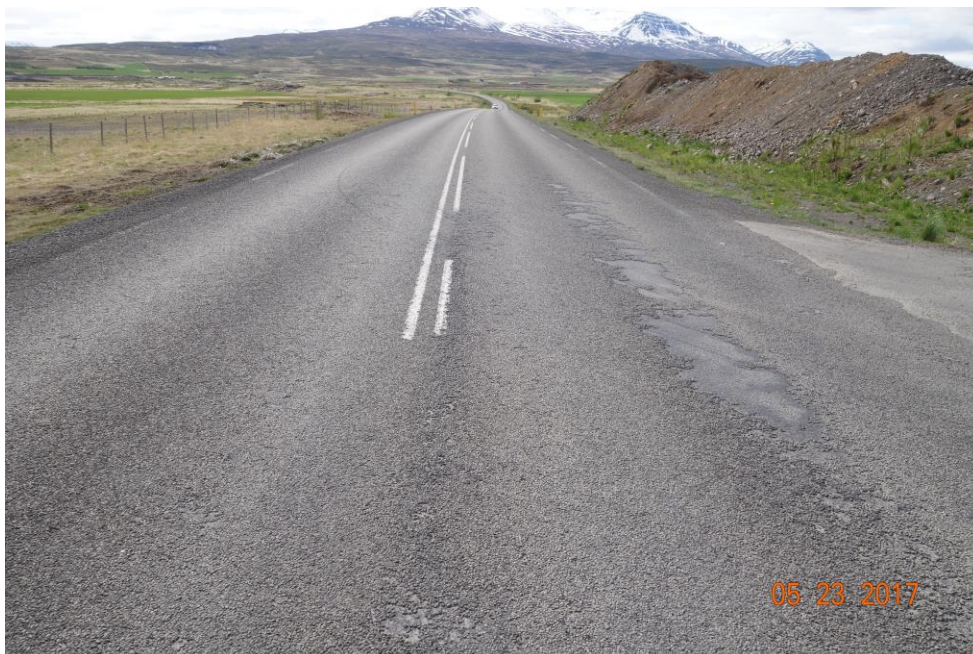
Mynd 87 Bikþeyta á kafla 82-01 með 2,4 l/m² í maí 2017

Steinlos hefur átt sér stað á hryggjum, mest á miðlínu en einnig milli hjólfara. Stöku álagsflögnun hefur átt sér stað t.d. við afleggjara að bæjum. Steinlos og flögnun metið 6% af yfirborðinu í heildina og fær 7 í einkunn. Hjólför mjög fín.

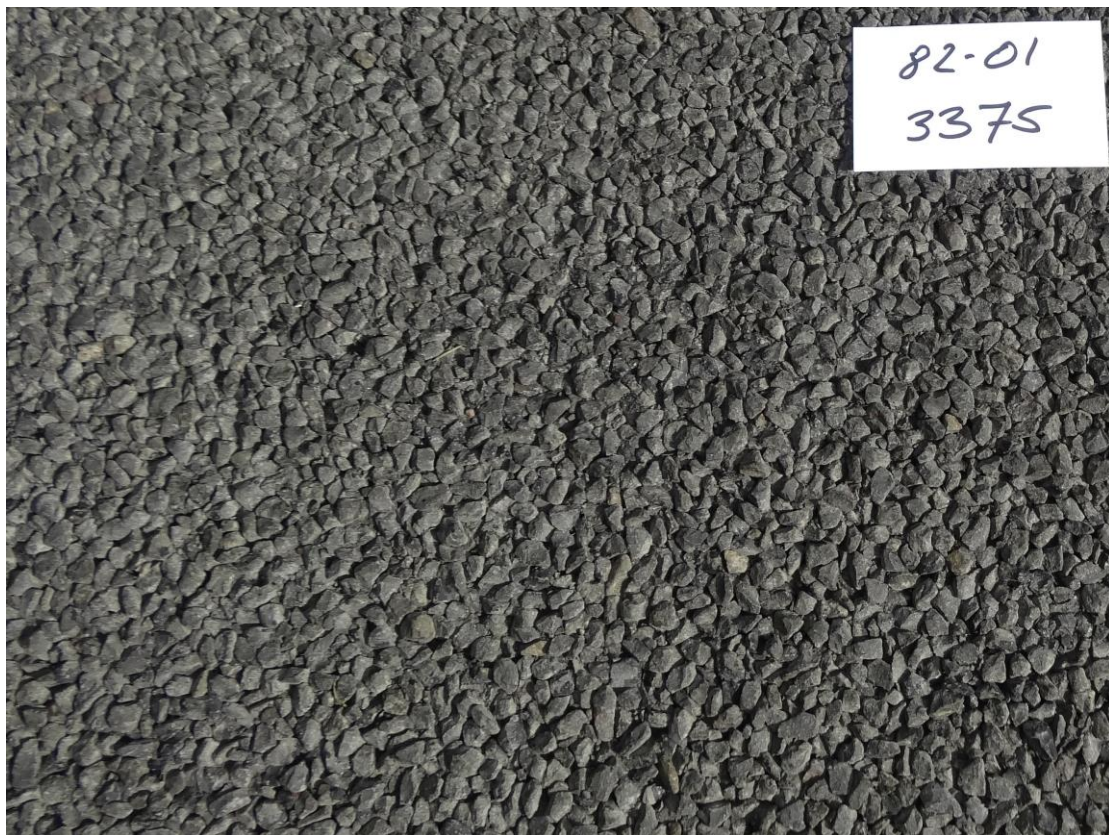
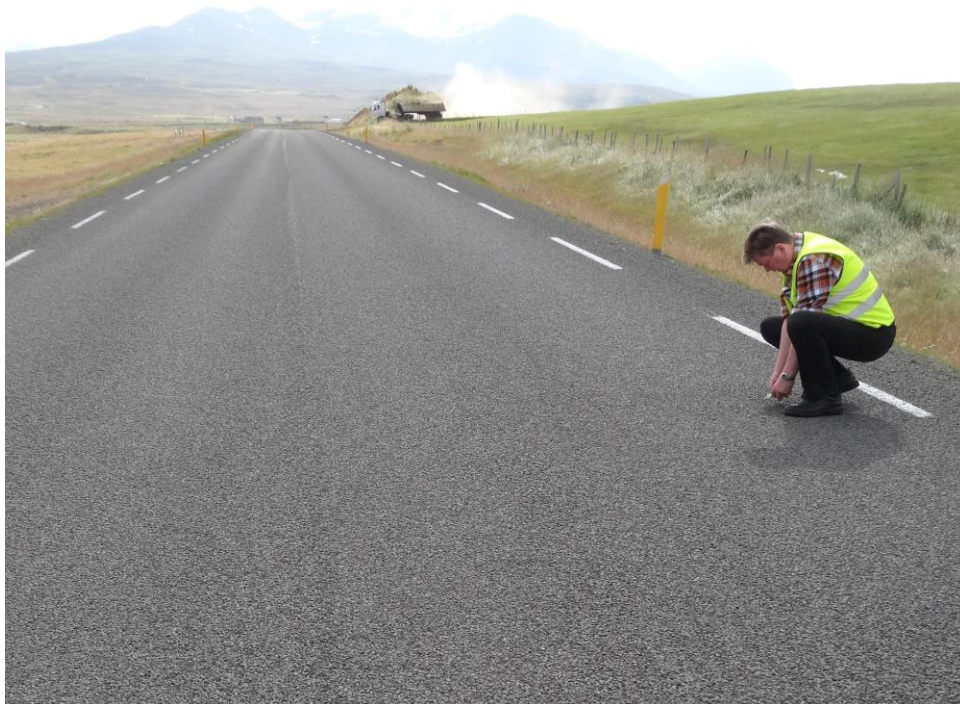
Mynd 87 Bikþeyta á kafla 82-01 með 2,2 l/m² 2016

Mynd 88 Bikþeyta á kafla 82-01 með 2,2 l/m² 2016

Þarna leit klæðingin mjög vel út við úttekt í ágúst 2016 og fékk 9 í einkunn. Raunar er það þannig að á mest öllu yfirborðinu sér ekki í bik, en það gæti því því hafa verið of lítið.

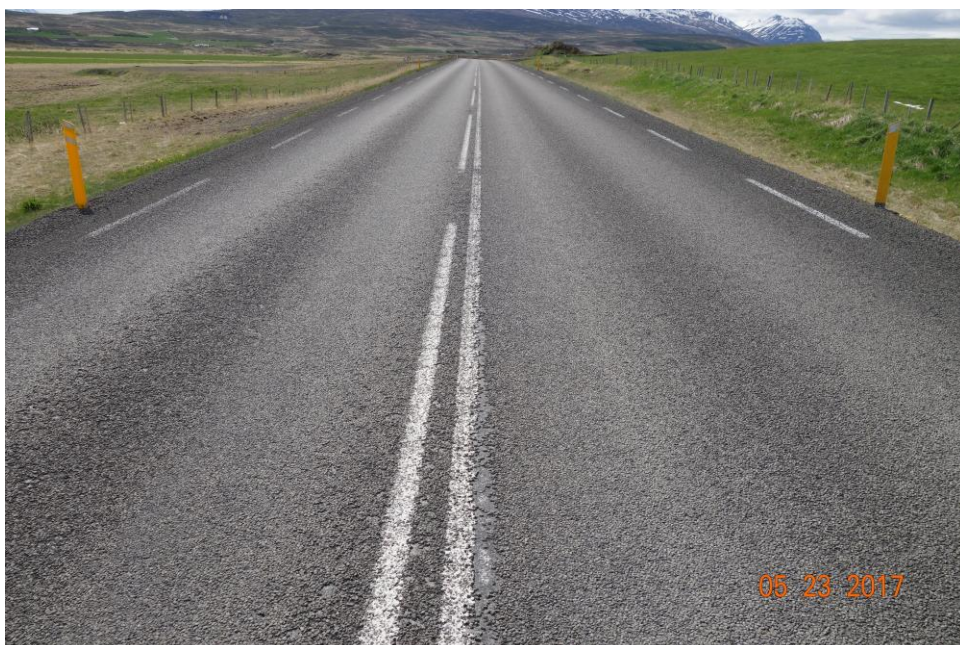
Mynd 89 Bikþeyta á kafla 82-01 með 2,2 l/m² í maí 2017

Það grisjar í gegn á hryggjum milli hjólfara, en mest við miðlínu og kaflinn fær 7 í einkunn. Hjólför eru öll í mjög góðu lagi. Grisjunin er metin 8% af yfirborðinu.

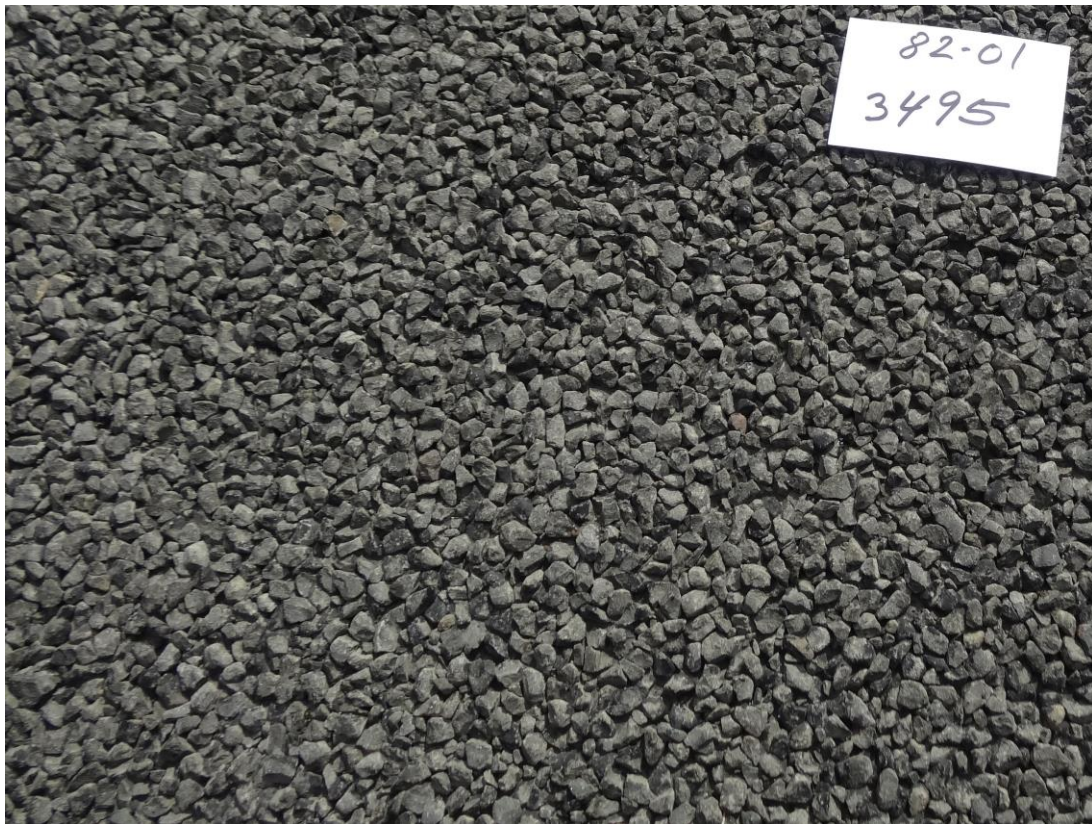
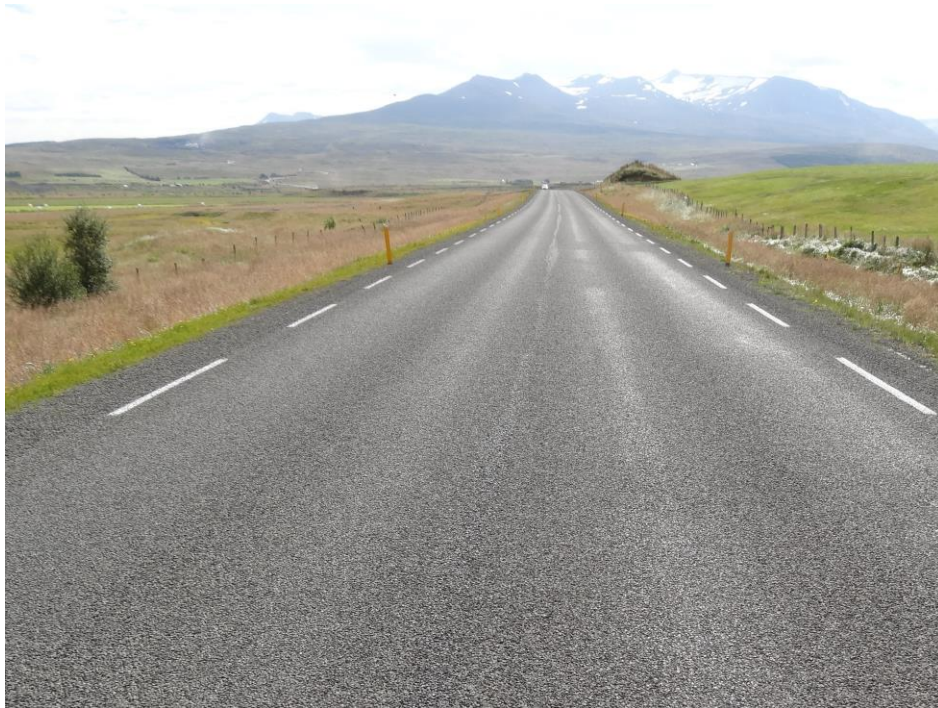
Mynd 92 Bikþeyta á kafla 82-01 með 2,6 l/m² 2016

Mynd 93 Bikþeyta á kafla 82-01 með 2,6 l/m² 2016

Klæðingin leit mjög vel út á þessum kafla við úttekt í ágúst 2016 og fékk 9 í einkunn. Utan við öxlina sjást þó pollar með bikbindiefni sem hefur lekið út af veginum og á stöku stað að bik hefur leitað upp í yfirborðið. Það var togað í steina og það er mjög góð teygja í latexinu.

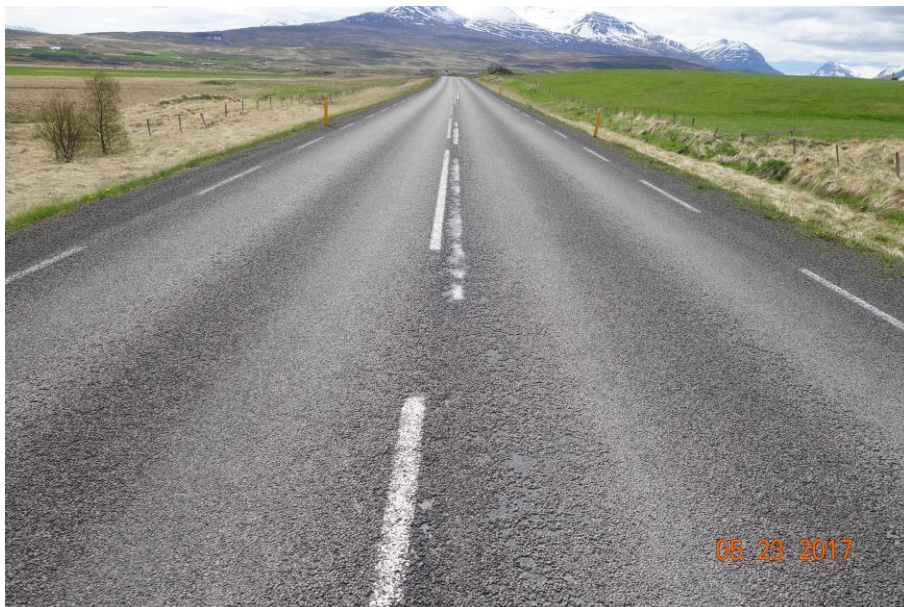
Mynd 94 Bikþeyta á kafla 82-01 með 2,6 l/m² í maí 2017

Yfirborðið er ekkert sérstaklega bindiefnisríkt, þótt magn bindiefnis hafi verið í hærra lagi. Steinlos á miðlínu er áberandi allan kaflann og ber merki snjóplógs. Einnig grisjar aðeins í gegn á milli hjólfara og er steintap metið 6% af yfirborðinu og kaflinn fær 7 í einkunn. Hjólförin sjálf eru í fínu lagi.

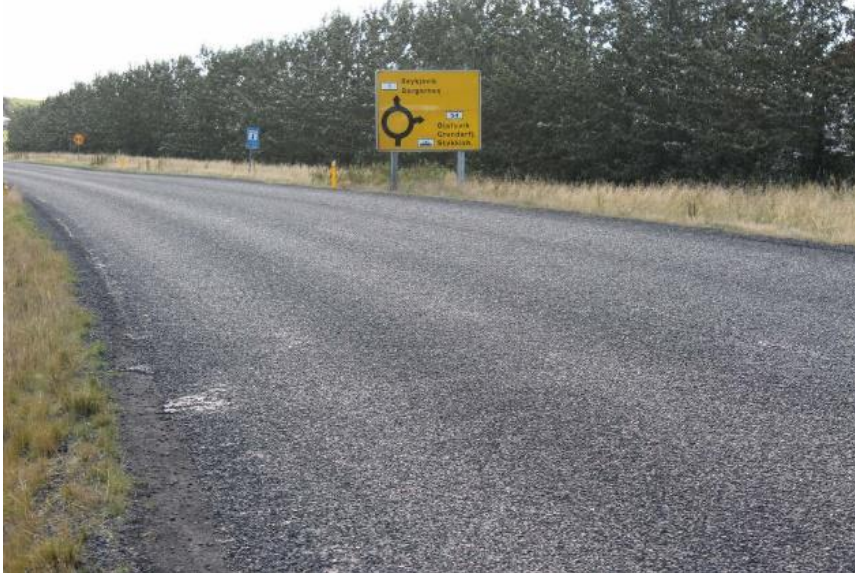
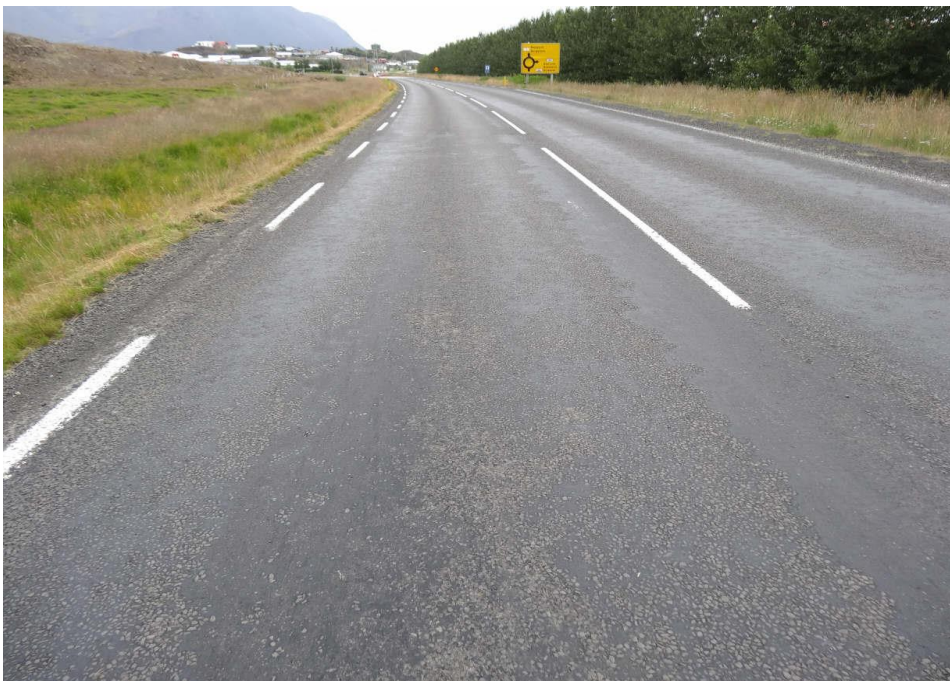
Mynd 95 a) og b) Klæðing á 1-g8, stöð 322 árin 2015 og 2016

Fyrst er skoðaður kaflí á 1-g8, sem var lagður árið 2015 frá stöð 140 til 1099. Mikið steinlos og flögnun var á kaflanum eftir einn vetur og áberandi voru fôr eftir snjóplóg, bæði á miðhrygg og á milli hjólfara. Teknar myndir við stöð 322, sem er á sama stað og myndir voru teknar þegar kaflinn var upphaflega skoðaður haustið 2015 sjá myndir 95 a) og b).

Þarna var steinlos og flögnun metið um 25% 2016, en þess á milli er yfirborðið bindiefnisríkt og kaflinn fékk einkunnina 3 í þessari stöð. Kaflinn var óvenju slæmur þar sem myndir voru teknar en þar framan við má segja að steinlos og flögnun fari niður í 10-15% af yfirborði.

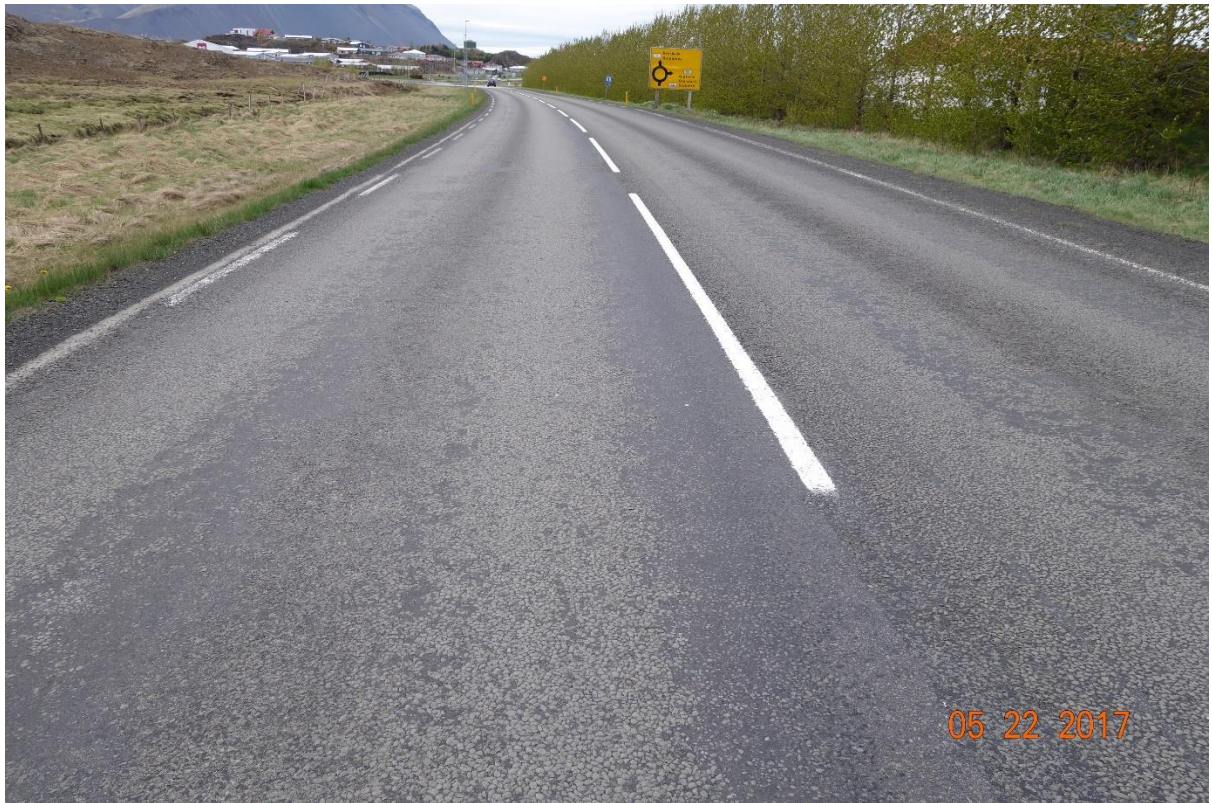
Mynd 1 c) Klæðing á 1-g8, stöð 322 í maí 2017

Kaflinn er svipaður og hann var við skoðun 2016, en flögnun hefur e.t.v. aukist ef eitthvað er og er metin 30 til 35% hér. Einkunn er 3 eins og í fyrra.

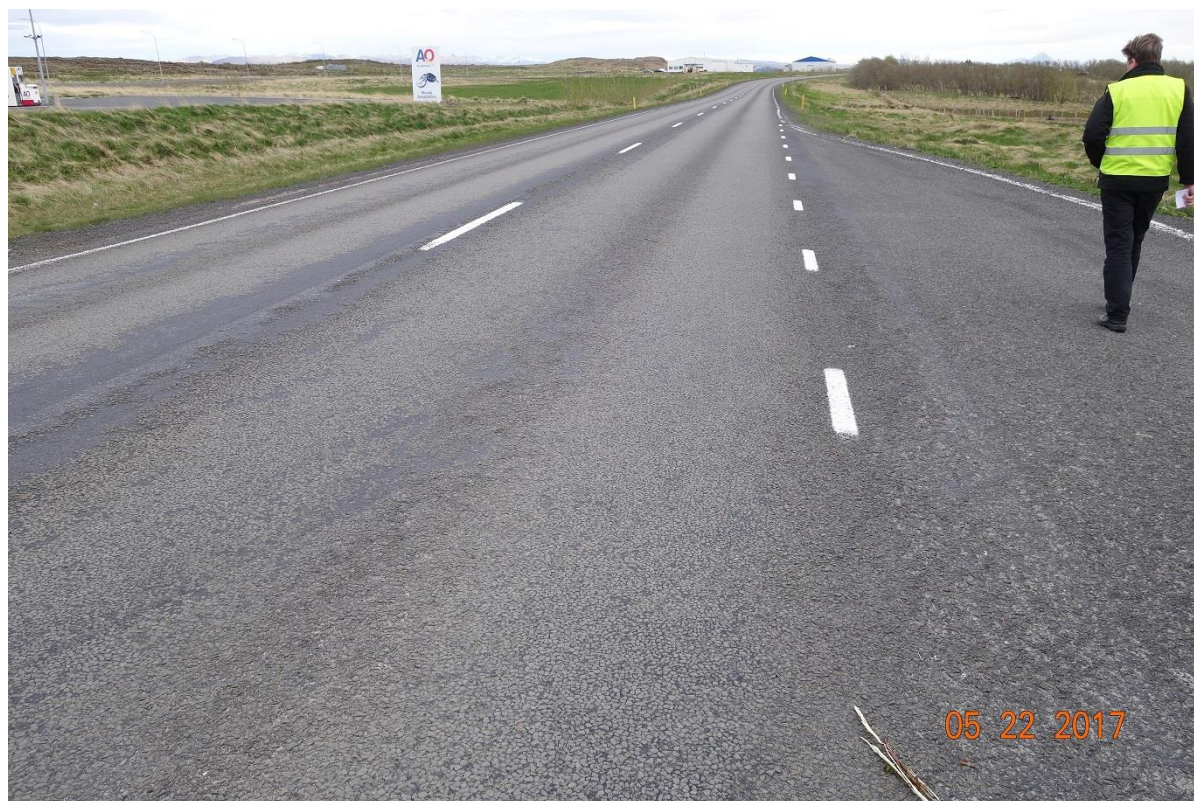
Mynd 96 c) Klæðing á 1-g8, stöð 820 í maí 2017

Hér virðast plógskemmdir heldur hafa aukist, en annars er metið að um 15% steinefnis hafi verið skafið af yfirborðinu og fær 5 í einkunn í þessari stöð. Flögnun er minni þegar fjær dregur afleggjaranum og er metið um 5%, en versnar aftur við kaflaskil við stöð 1100 þar sem við tekur steinefni frá Hólabrú, samt ekki eins slæmt og við þessa stöð.

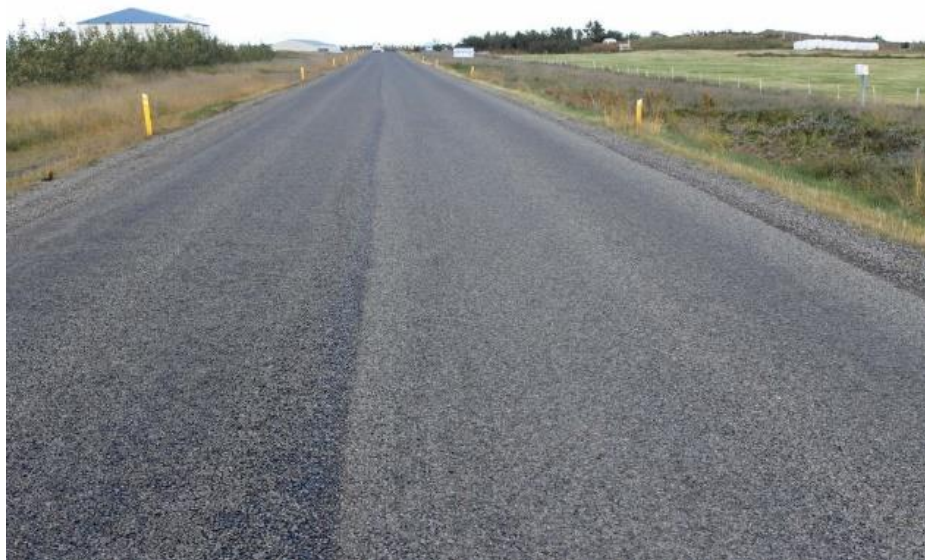
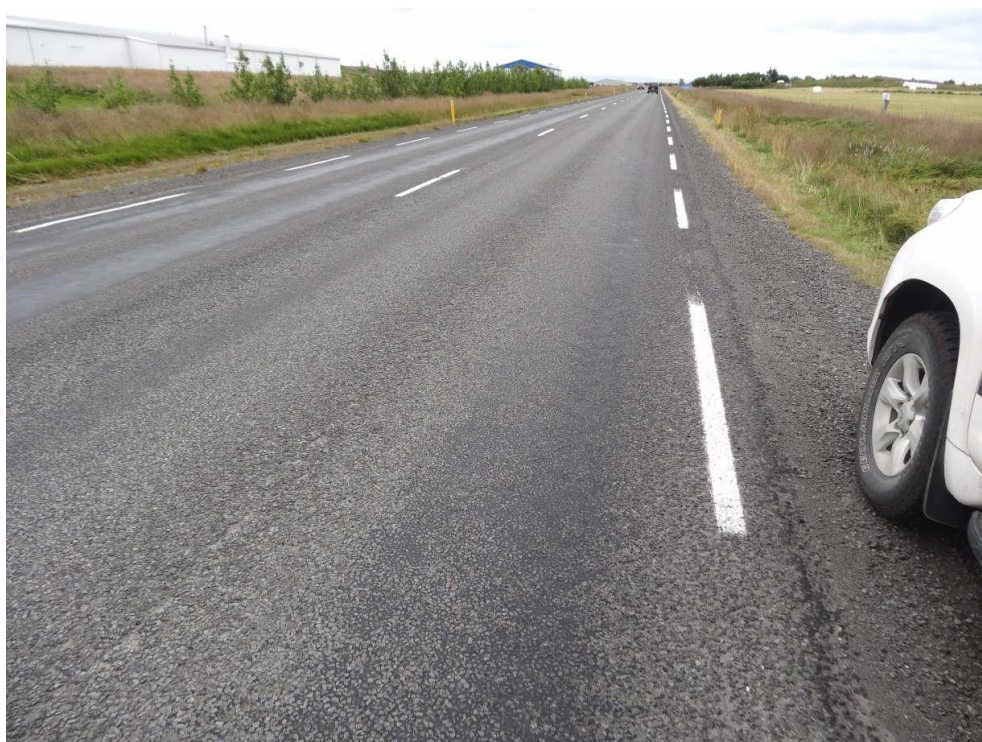
Mynd 97 a) og b) Klæðing á 1-g8, stöð 1190 árin 2015 og 2016

Við stöð 1100 tekur við klæðing með 11/16 mm steinefni frá Hólabrú, sem var reyndar frekar illa þvegið. Teknar myndir við stöð 1190, sjá myndir 97 a) og b) árin 2015 og 2016. Þarna er eins og lýst var þegar vegurinn var tekinn út haustið 2015 að hjólförin á vinstri vegarhelmingi voru mjög bindiefnisrík.

Það er erfitt að átta sig á því hvort þar hafi átt sér stað eitthvað steinlos eftir fyrsta veturinn, en það er svolítið steinlos á þessum kafla á hryggjum. Það steinlos er metið 5% 2016, en inn á milli er þetta bikríkt líka í hjólförum. Kaflinn fékk einkunnina 5 í þessari stöð.

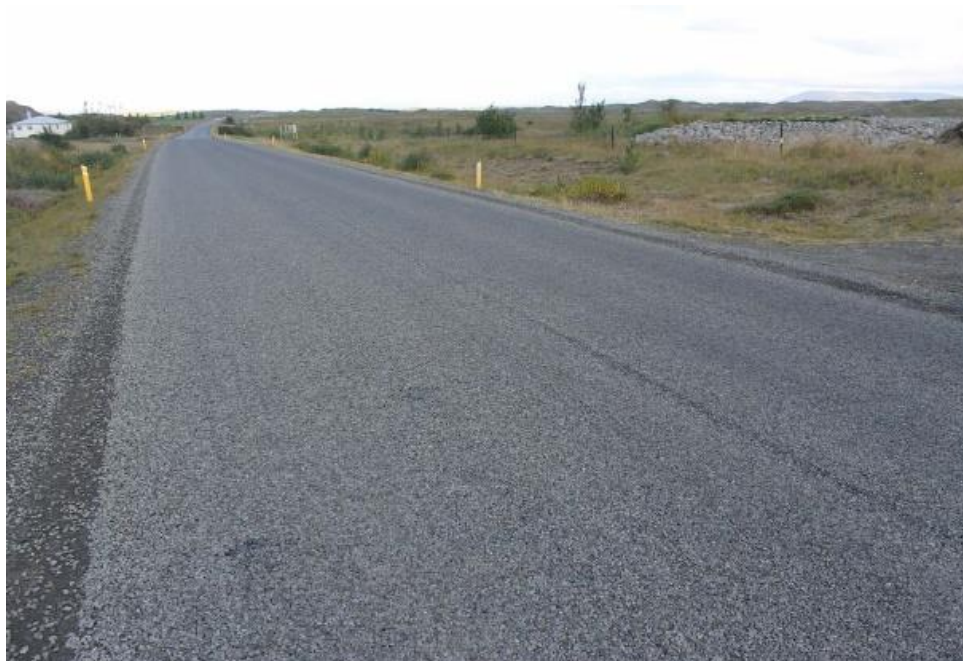
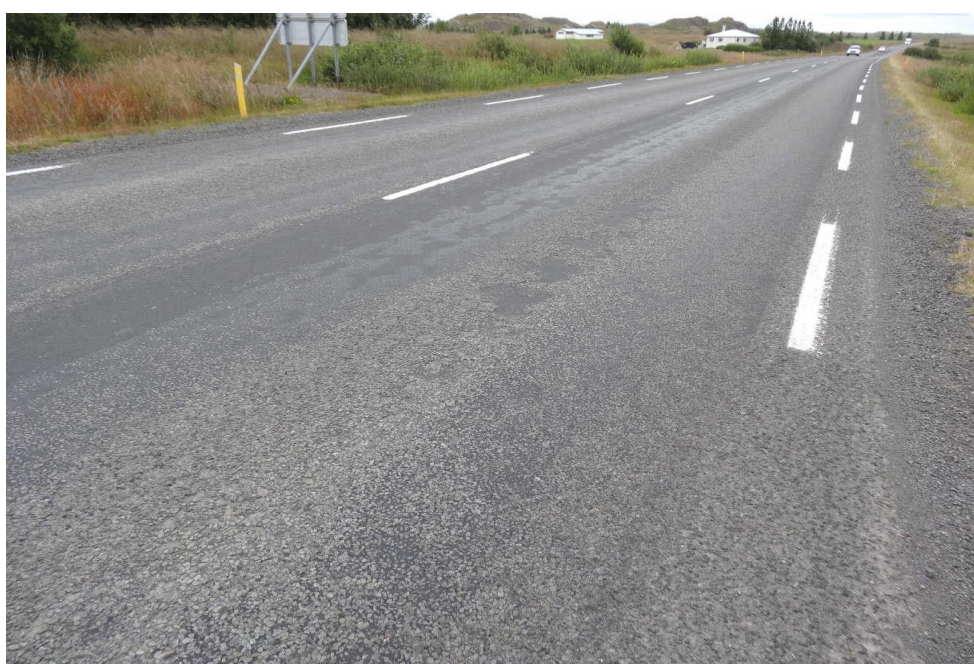
Mynd 98 a) og b) Klæðing á 1-g8, stöð 2294 árin 2015 og 2016

Við stöð 1360 hættu hjólför á vinstri akrein að sýnast bindiefnisrík og þar framan við voru akreinarnar svipaðar með svolitlu steinlosi. Talsverðar plógskemmdir voru þarna í kaflanum við úttekt 2016. Teknar myndir við stöð 2294 og það er á sama stað og myndir voru teknar 2015, sjá myndir 98 a) og b).

Að þessum stað var steinlosið metið 5-10% og bindiefnisríkt inni á milli. En þar austan við og að enda kaflans, er mun meira steinlos og jafnvel flögnun á talsverðum skellum og það má meta steinlos og flögnun jafnvel allt að 20%. Þessi austasti hluti kaflans fékk því einkunnina 3.

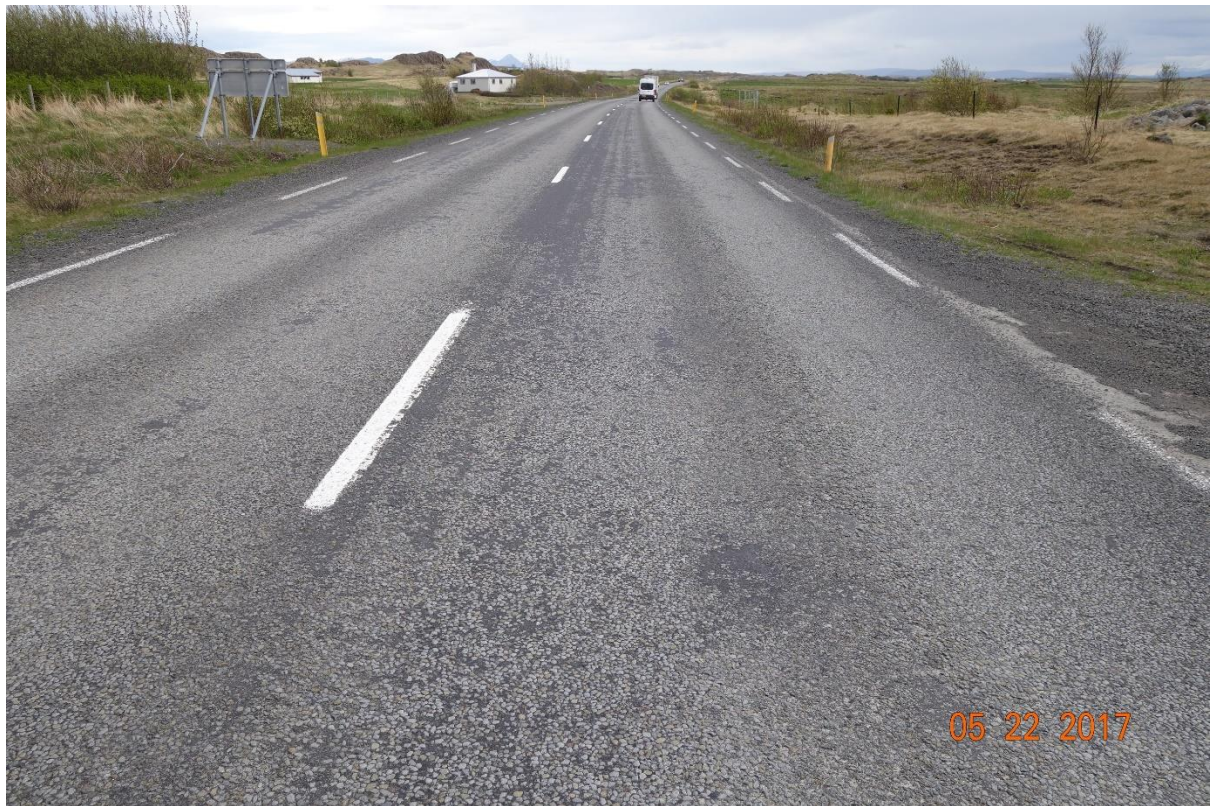
Mynd 98 c) Klæðing á 1-g8, stöð 2294 í maí 2017

Klæðingin virðist nokkuð svipuð og hún var árgömul, en þó lítur út fyrir að steinlos hafi aukist nokkuð. Flögnun og steinlos er metið um 30% á þessum stað og einkunnin áfram 3 eins og í fyrra.

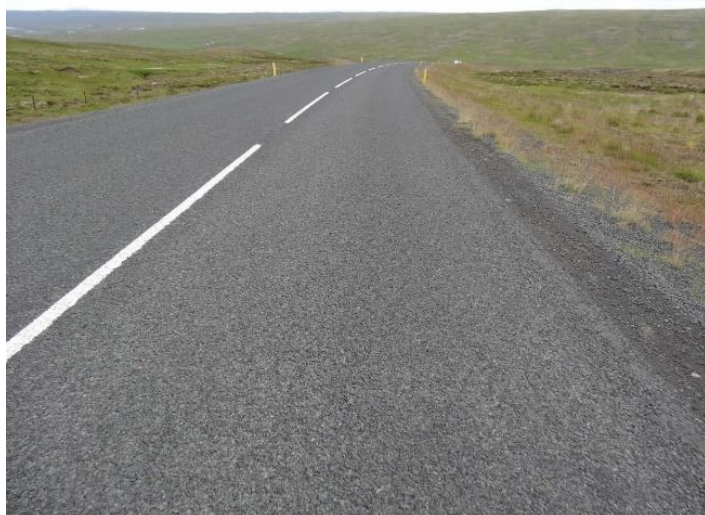
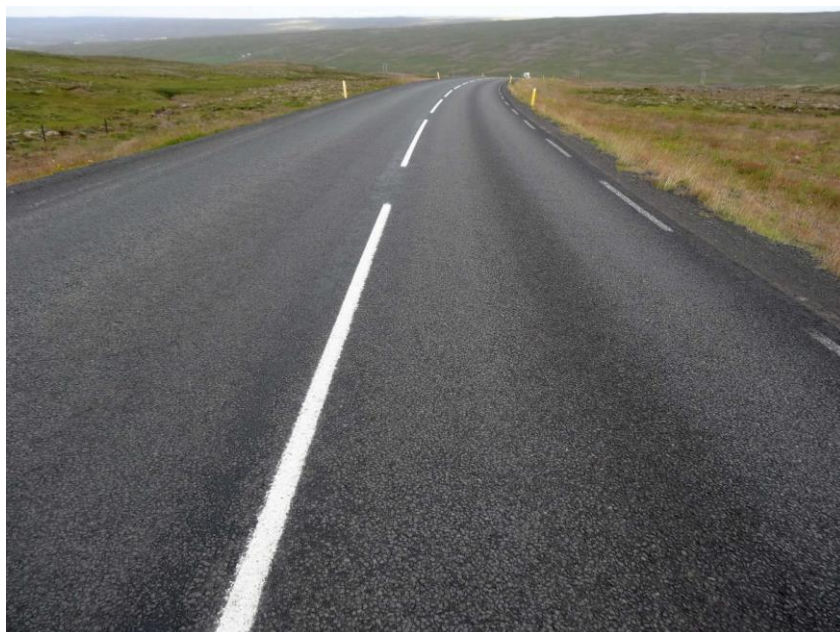
Mynd 99 a) og b) Klæðing á 1-j2, stöð 1668 árin 2015 og 2016

Kafllinn var metinn nánast eins og honum var lýst í fyrra og hann virðist hafa staðist ágætlega átökin við snjóplógana. Á nokkrum stöðum sést hvenig snjóplógarnir hafi hoggið niður í klæðinguna, en einnig á stöku stað flögnun, væntanlega líka eftir snjóplóga. En svona í það heila tekið var þessi kafli í fínu lagi 2016 og fékk einkunnina 8.

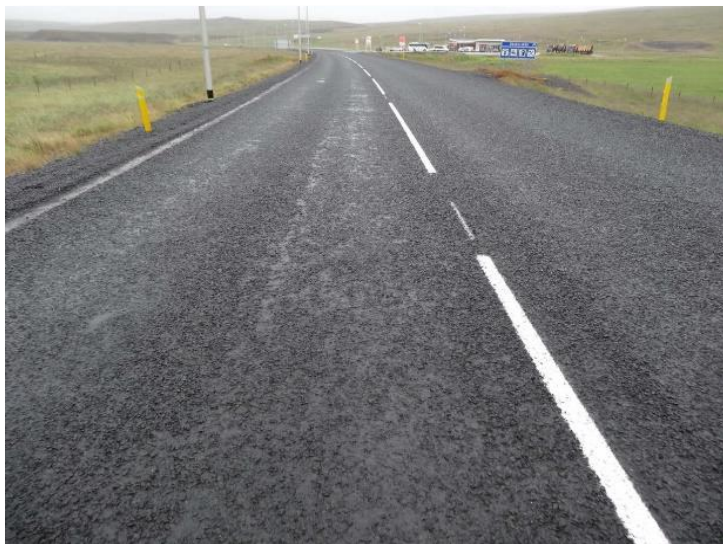
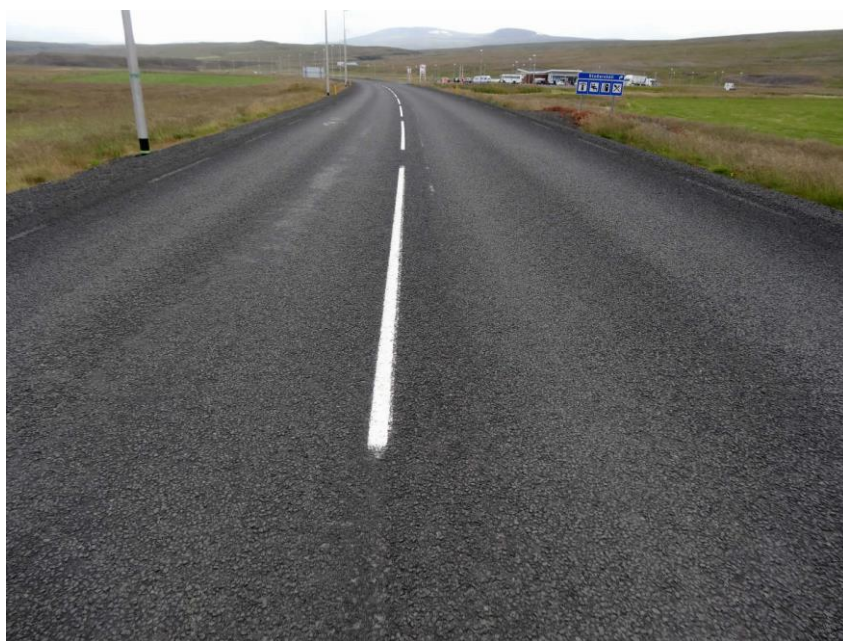
Mynd 100 a) og b) Klæðing á 1-j2, stöð 9827 árin 2015 og 2016

Kaflinn er á 1-j2 við Staðarskála en hann fór illa fljótlega eftir útlögn og fékk mikið steinlos en það var sett á hann fogseal. Myndir teknar á sama stað 2015 og 2016 í stöð 9827, sjá myndir 100 a) og b).

Klæðingin var metin svipuð 2016 og hún var við úttekt 2015 fyrir meðhöndlun með fogseal og fékk einkunnina 5. Það virðist hafa tekist mjög vel að verja hana með fogseal.

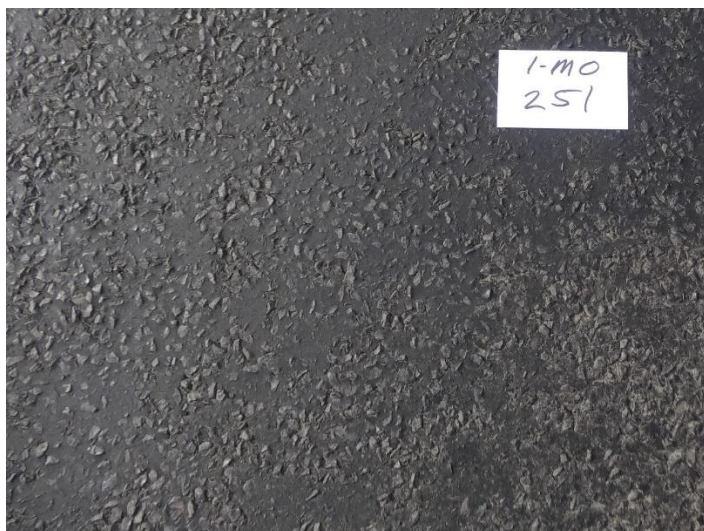
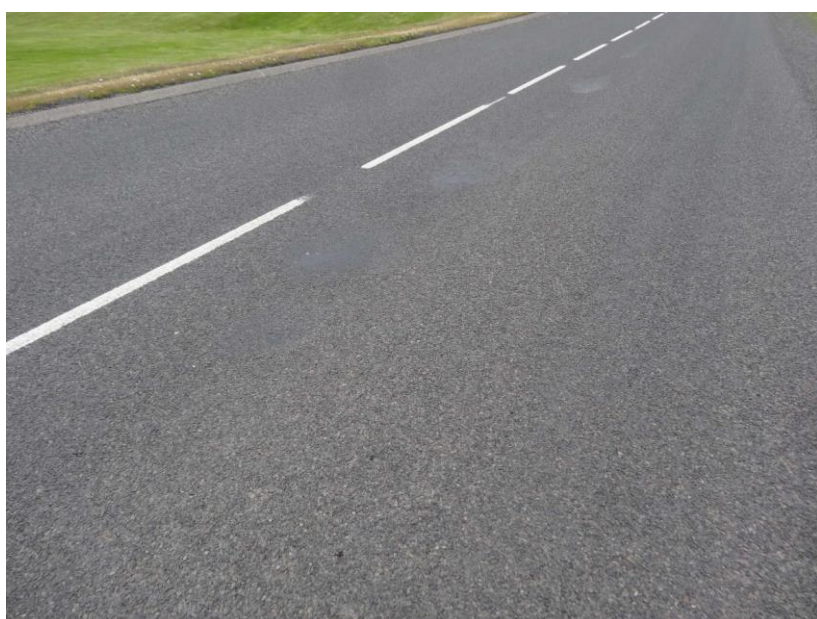
Mynd 101 a) og b) Klæðing á 1-m0, stöð 251 árin 2015 og 2016

Yfirborðið þarna var nánast 90% bindiefnisríkt og feitt 2016, sérstaklega við gatnamótin á Húnabrautina. Það mátti sjá einstaka dæmi um steinlos eða skrap, þar sem hefur skrapast upp steinefni en hjólförin voru mjög bindiefnisrík. Þessi kafli fékk 6 í einkunn 2016 og það má segja að þarna er allt of mikil umferð fyrir svona slitlagsgerð.

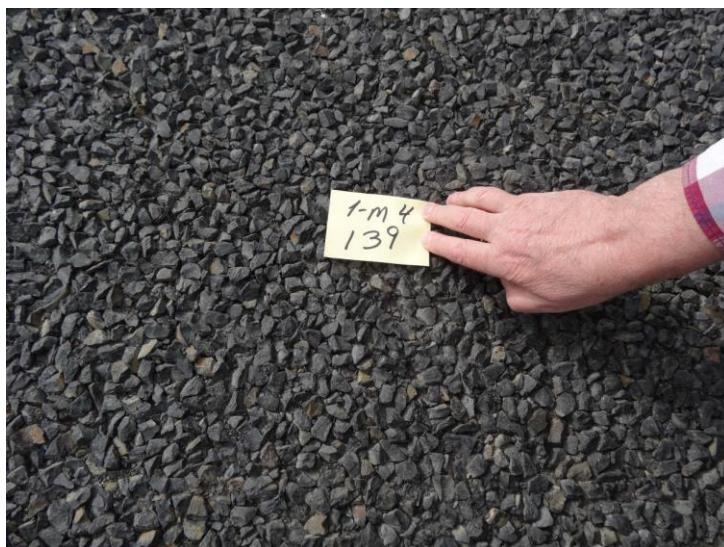
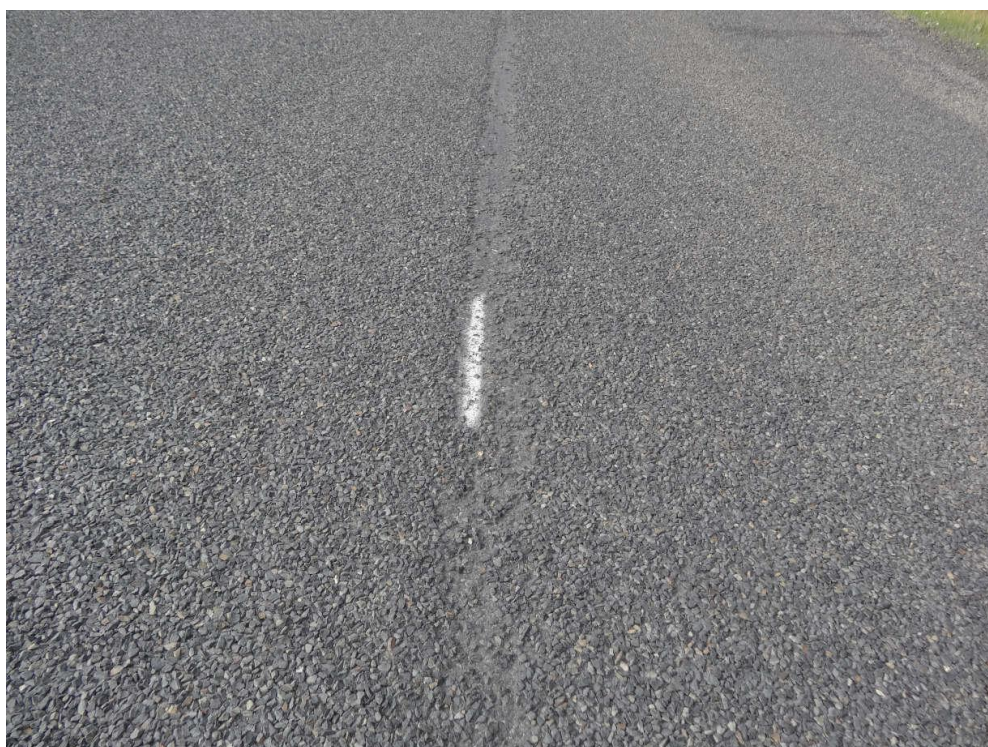
Mynd 102 a) og b) Klæðing á 1-m4, stöð 139 árið 2016

Það sem vakti athygli við skoðun á þessum kafla 2015 var að það sást ekki í bindiefnið á yfirborði en yfirboð klæðningarinnar leit að öðru leyti mjög vel út nema bara við norðurenda kaflans, en þar var nokkuð steinlos, aðallega við saum. Vangaveltur voru um hvort væri ástæða til að setja fogseal á kaflann, en það var ekki gert. Teknar voru myndir við úttekt 2016 við stöð 139 á móts við áningastaðinn, sjá myndir 102 a) og b).

Þarna við endann á kaflanum á sama lýsing við og 2015, það var talsvert steinlos (grisjaði í gegn hér og þar) og saumskemmdir og fær 6 í einkunn.

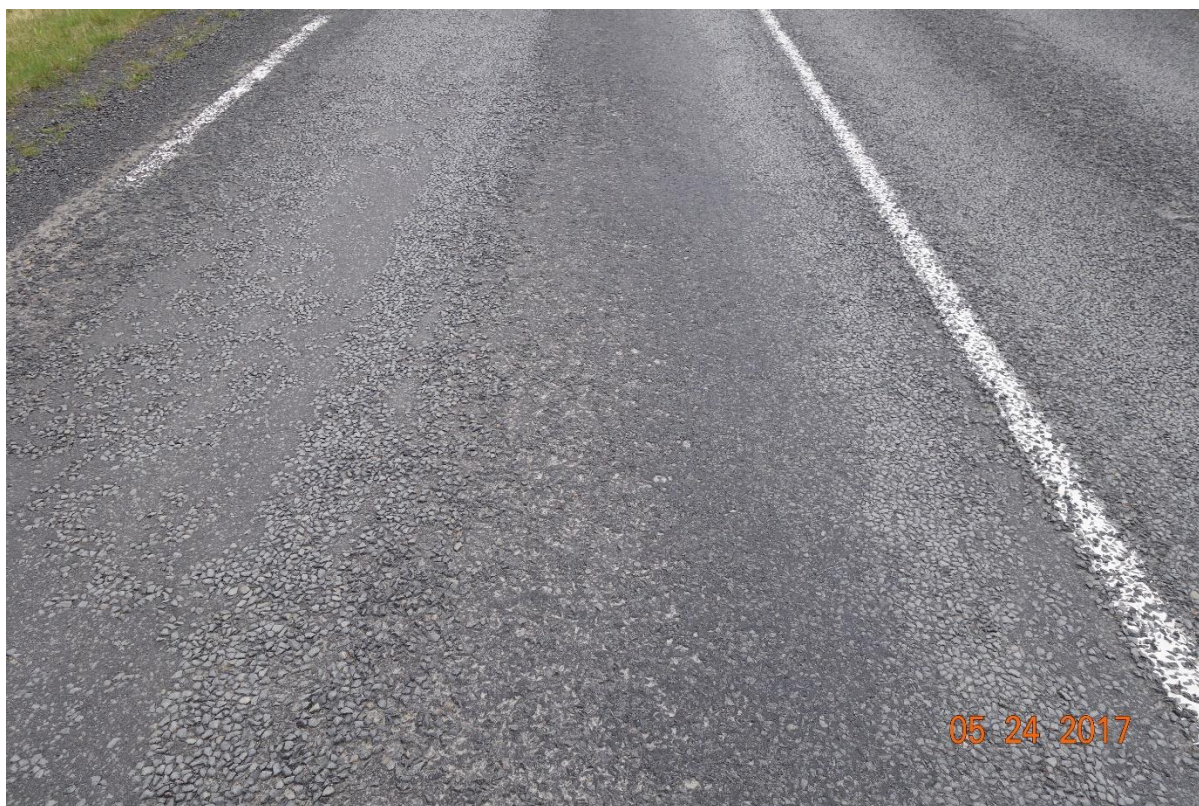
Mynd 102 C) Klæðing á 1-m4, stöð 139 í maí 2017

Verulegt steintap hefur átt sér stað í þessari stöð, bæði skrapað burt og svo grisjar mikið í gegn þar fyrir utan, í heildina a.m.k. 25% yfirborðsins og einkunnin komin niður í 3. Það er vel hugsanlegt að eftirfylgni með fogseal hefði getað bjargað þessari klæðingu, en strax eftir sópun mátti ljóst vera að bindiefnisdreifing hafi verið of lítil, þar sem ekki sá í bindiefni á milli steina.
