Breytt bindiefni í klæðingar

ÁFANGI V: TILRAUNAKAFLAR MEÐ KLÆÐINGAR -
ÚTTEKTIR Í ÁGÚST 2016 OG MAÍ 2017

Stöðuskýrsla

Júní 2017

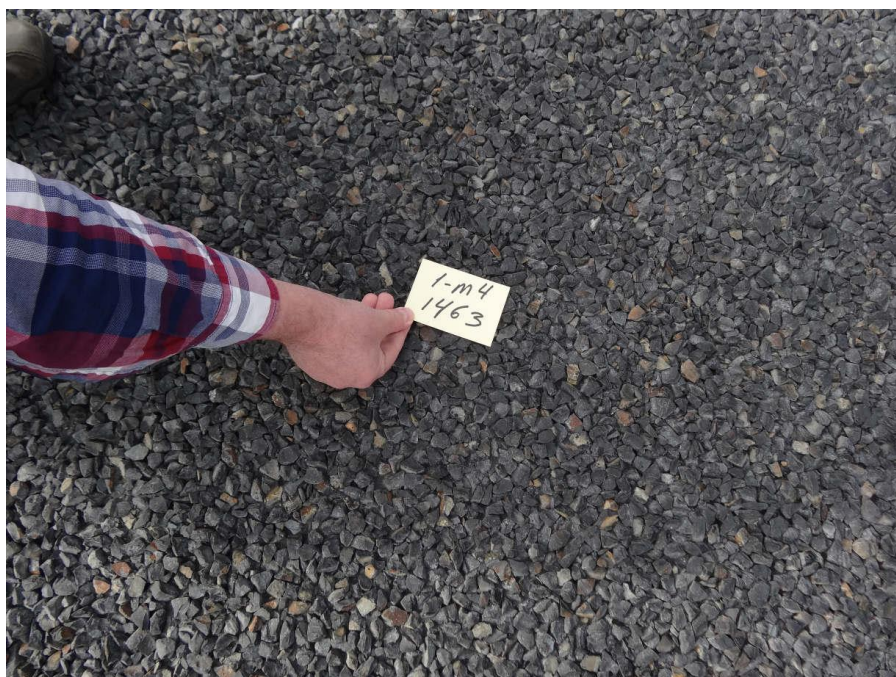
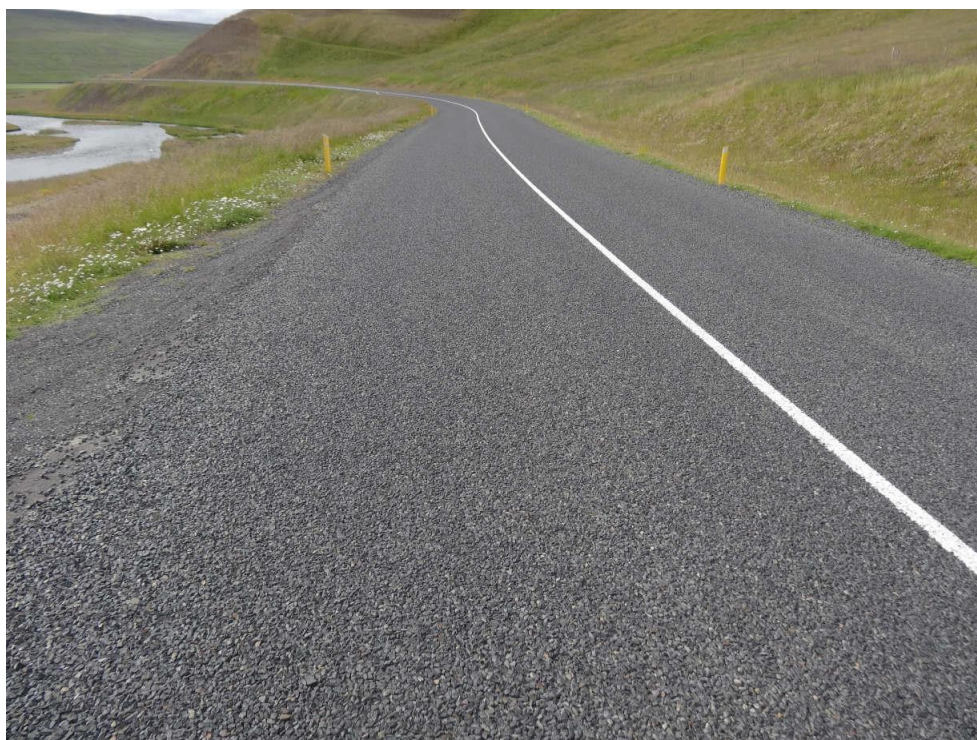
Mynd 103 a) og b) Klæðing á 1-m4, stöð 1463 árið 2016

Þarna hafði orðið verulegt steinlos á vinstri vegarhelmingi og einnig talsvert steinlos á hrygg á hægri vegarhelmingi fyrsta veturinn. Því má segja að áhyggjurnar sem lýst var við skoðun 2015 hafi verið á rökum reistar, að þarna hafi verið of lítið magn bindiefnis. Í hjólförum er sáralítið steinlos og mósákin mjög góð og kaflinn fékk 7 í einkunn í þessari stöð 2016.

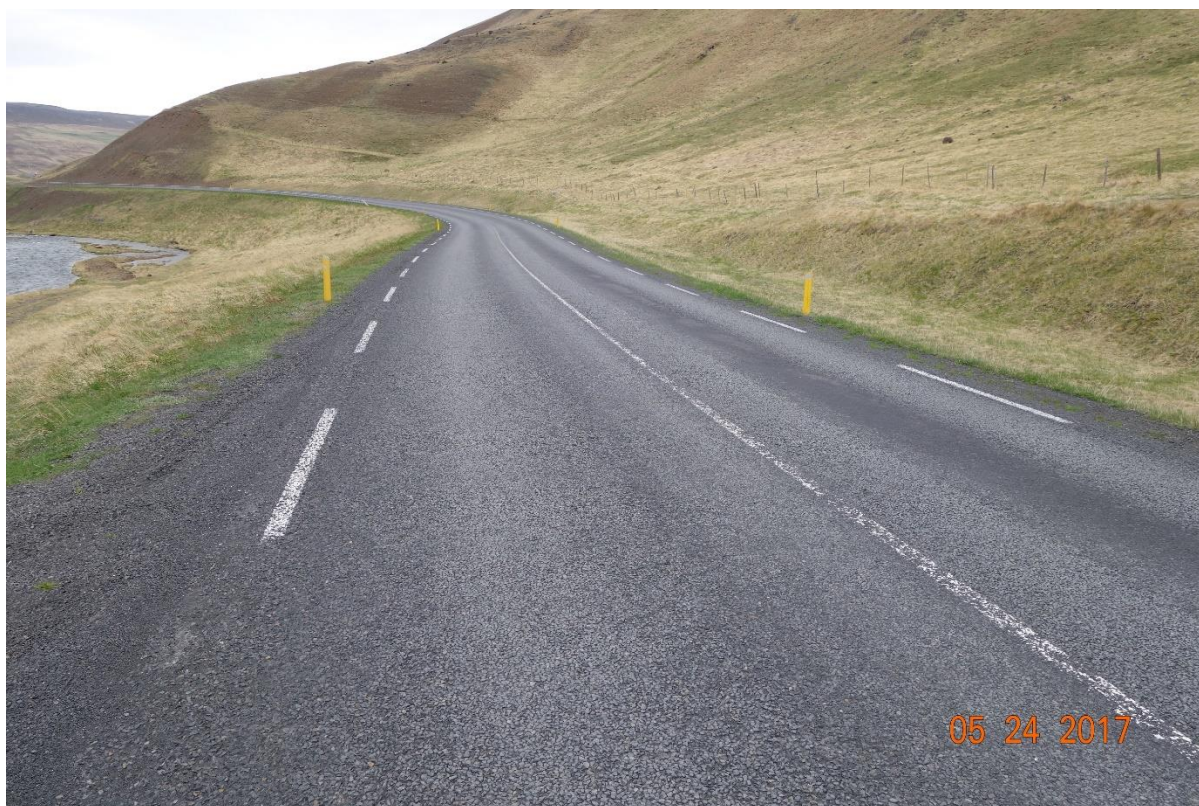
Mynd 103 c) Klæðing á 1-m4, stöð 1463 í maí 2017

Nokkuð mikið er skafið af á milli hjólfara, sérstaklega á vinstri akrein. Steinlos og flögnun metið 15 til 20% á þessum stað og fær 5 í einkunn hér. Það eru fleiri staðir sem eru svona slæmir, og jafnvel verri, þar sem hefur skrapast af og þetta virðist tengjast beygjum og brekkum en mest allur kaflinn er samt með mun minna steinlosi en þetta, kannski 10% þar sem best lætur en fer upp í 25% þar sem verst er. Hjólför eru að mestu í fínu lagi á þessum kafla, en svo virðist að bindiefni á hryggjum hafi einfaldlega verið of lítið til að standast áraun snjóplóga.

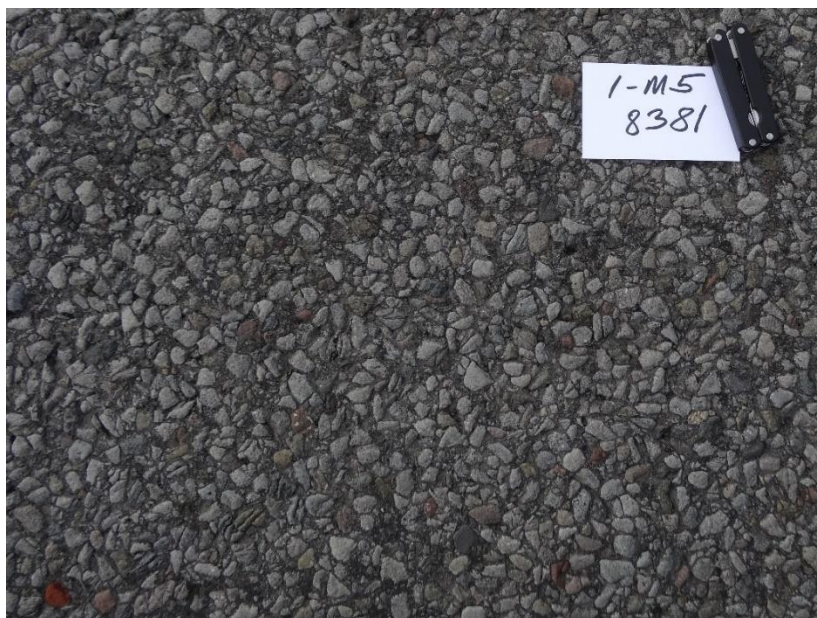
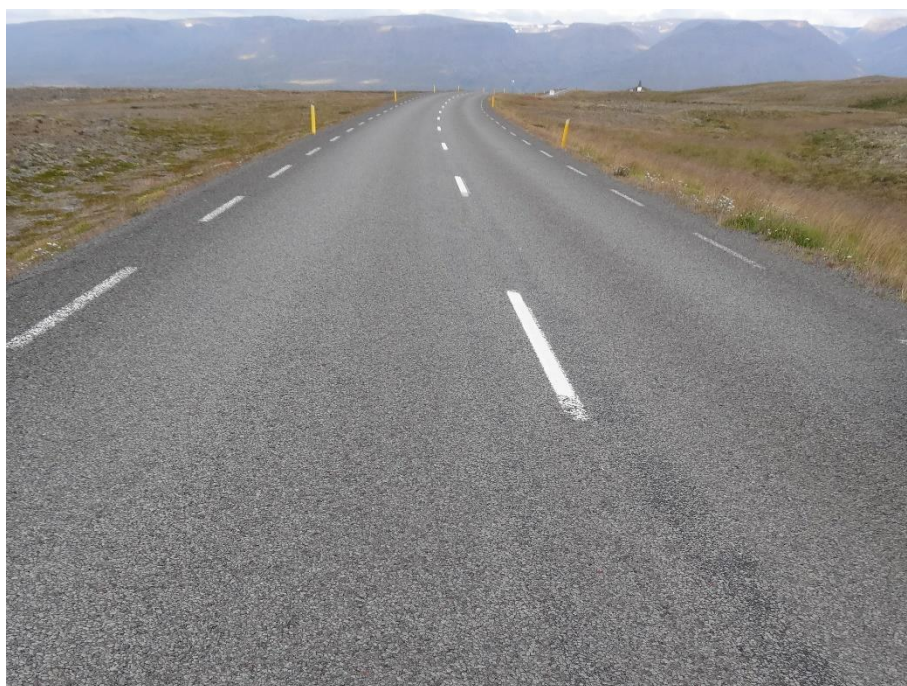
Mynd 104 a) og b) Klæðing á 1-m4, stöð 8381 árið 2016

Það skall á mikil rigningarskúr við lögn kaflans og brugðið á það ráð að sanda hann strax. Lögnin virtist samt hafa tekist mjög vel og úr varð mjög góð klæðing. Teknar myndir í stöð 8381, sjá myndir 104 a) og b) árið 2016.

Matið er óbreytt frá því í fyrri skoðunum 2015, kaflinn nánast alveg óskemmdur og mjög fín mósaík og mjög gott yfirborð. Þetta er vegur sem fékk einkunnina 9 í ágúst 2016.

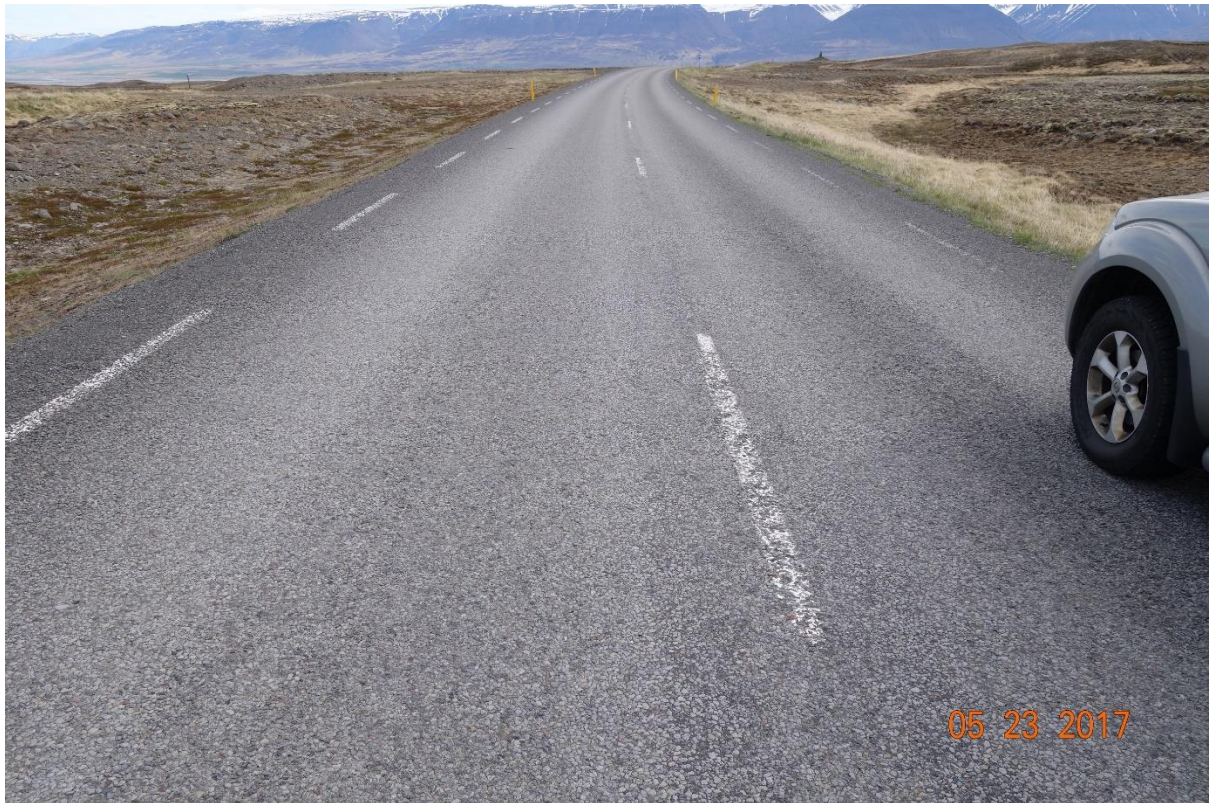
Mynd 104 c) Klæðing á 1-m4, stöð 8381 í maí 2017

Þessi klæðing lítur ennþá mjög vel út og matið er óbreytt frá því sem var í fyrra og árið þar á undan og fær 9 í einkunn.

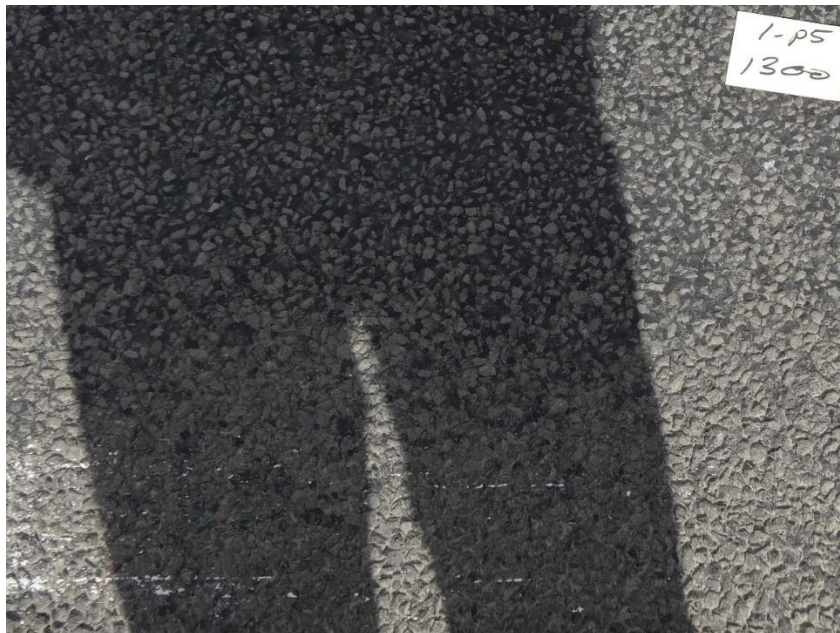
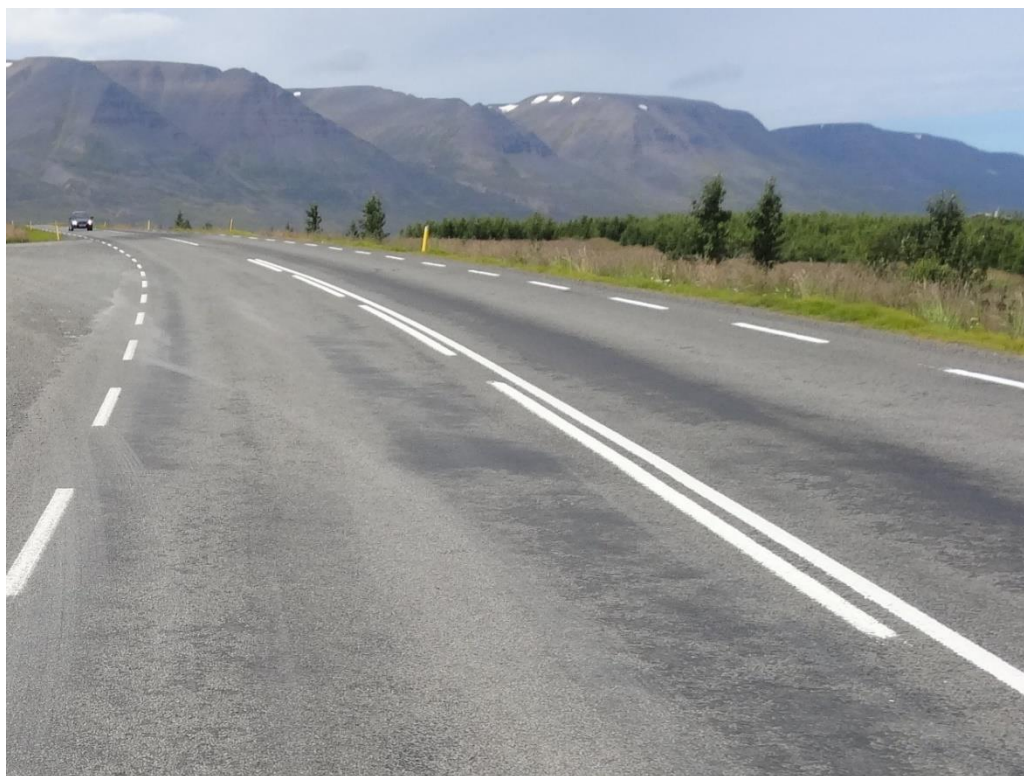
Mynd 105 a) og b) Klæðing á 1-p5 í stöð 1300 árið 2016

Þetta er afleggjarinn inn í Skútabergrsnámuna þar sem álag er mjög mikið frá vörubílaumferð. Teknar voru myndir við stöð 1300, sjá myndir 105 a) og b).

Biksmít var verulegt yfir mest all yfirborðið 2016, aðallega í hjólförum. Einnig hafði skafist af og var víða komin fram flögnun, sérstaklega á vinstri akrein. Það var einnig eitthvað steinlos á blettum inn á milli og kaflinn fékk 5 í einkunn árið 2016.

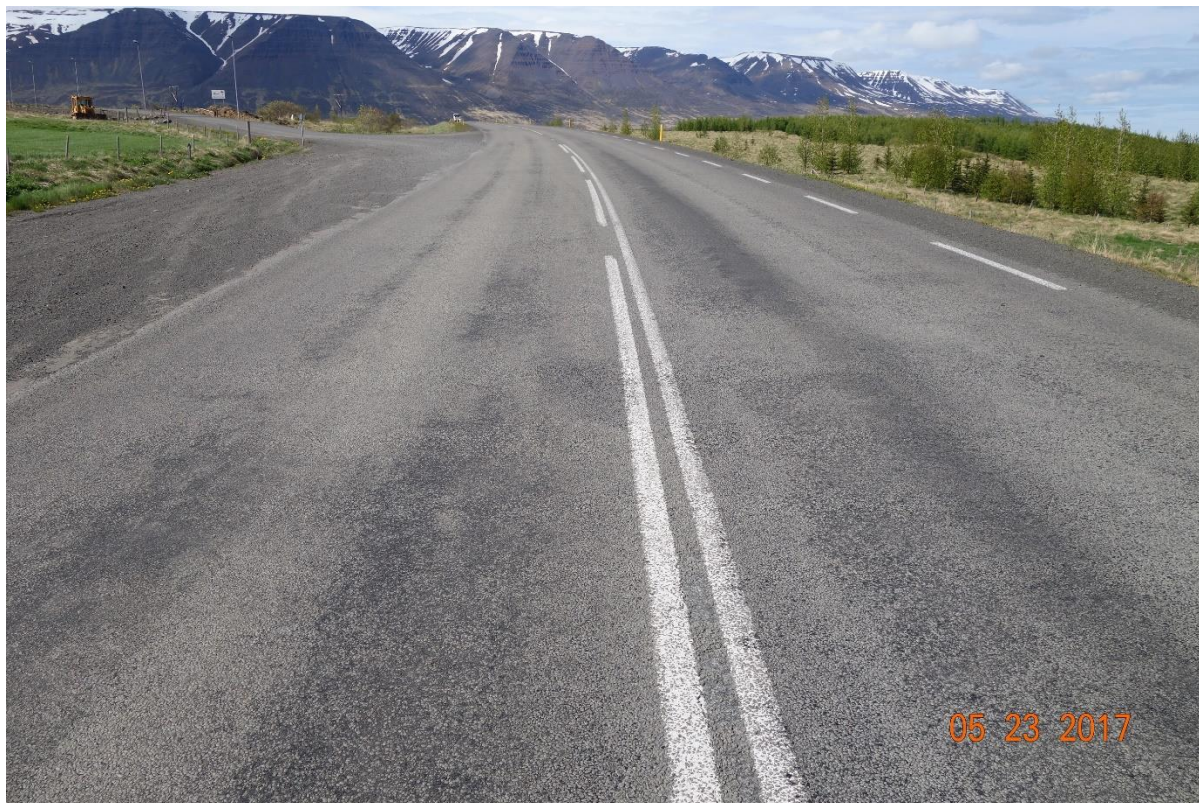
Mynd 105 c) Klæðing á 1-p5 í stöð 1300 í maí 2017

Klæðingin virðist ekki hafa látið mikið á sjá þennan annan vetur, en þó eru hjólför ekki eins bindiefnisrík og þau voru 2016. Skellur og flögnun sem fram komu fyrsta veturinn sjást enn greinilega og kaflinn fær 5 í einkunn hér eins og í fyrra. Því á sama lýsing við nú og við úttekt 2016 hvað það varðar.

Þetta er rétt sunnan við námuna að Skútum og þarna er um að ræða 8/11 steinefni og umferðarálagið er mjög mikið. Þess vegna má velta því fyrir sér hvort að þetta sé einfaldlega rangt val á slitlagsgerð á þennan kafla. Það þyrfti væntanlega að malbika allan þennan kafla í nágrenni við Akureyri.

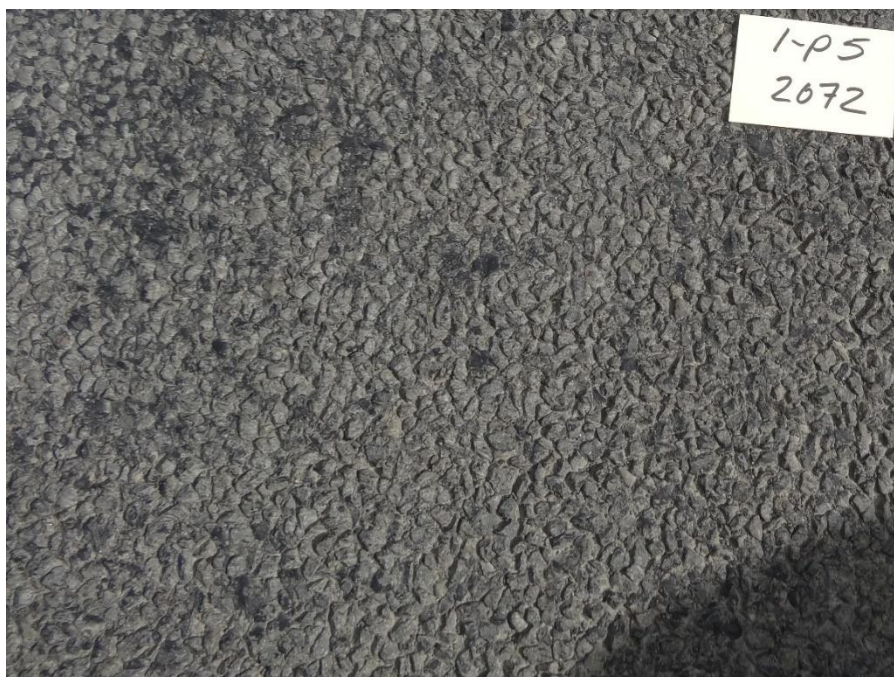
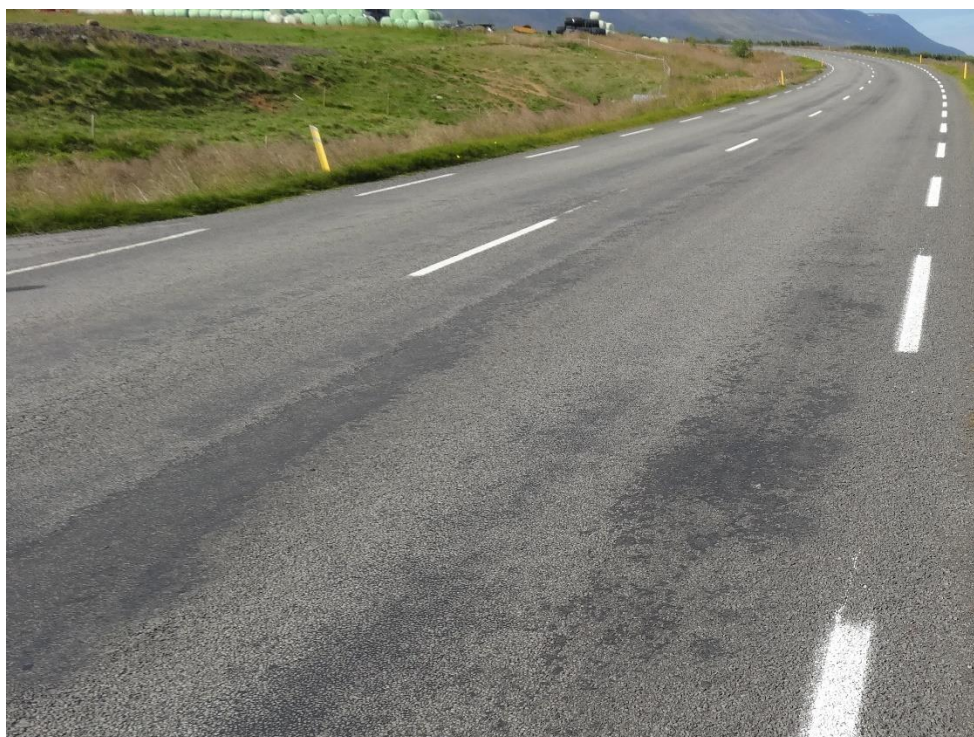
Mynd 106 a) og b) Klæðing á 1-p5 í stöð 2072 árið 2016

Þarna við afleggjarann að Moldhaugum var komin fram talsverð flögnun 2016 sérstaklega á vinstri vegarhelmingi en einnig á miðjunni og líka mikið biksmit og kaflinn fékk 5 í einkunn. Þarna voru greinileg merki um hvernig bikpeytan lak inn á afleggjarann að Moldhaugum þegar klæðingin var lögð.

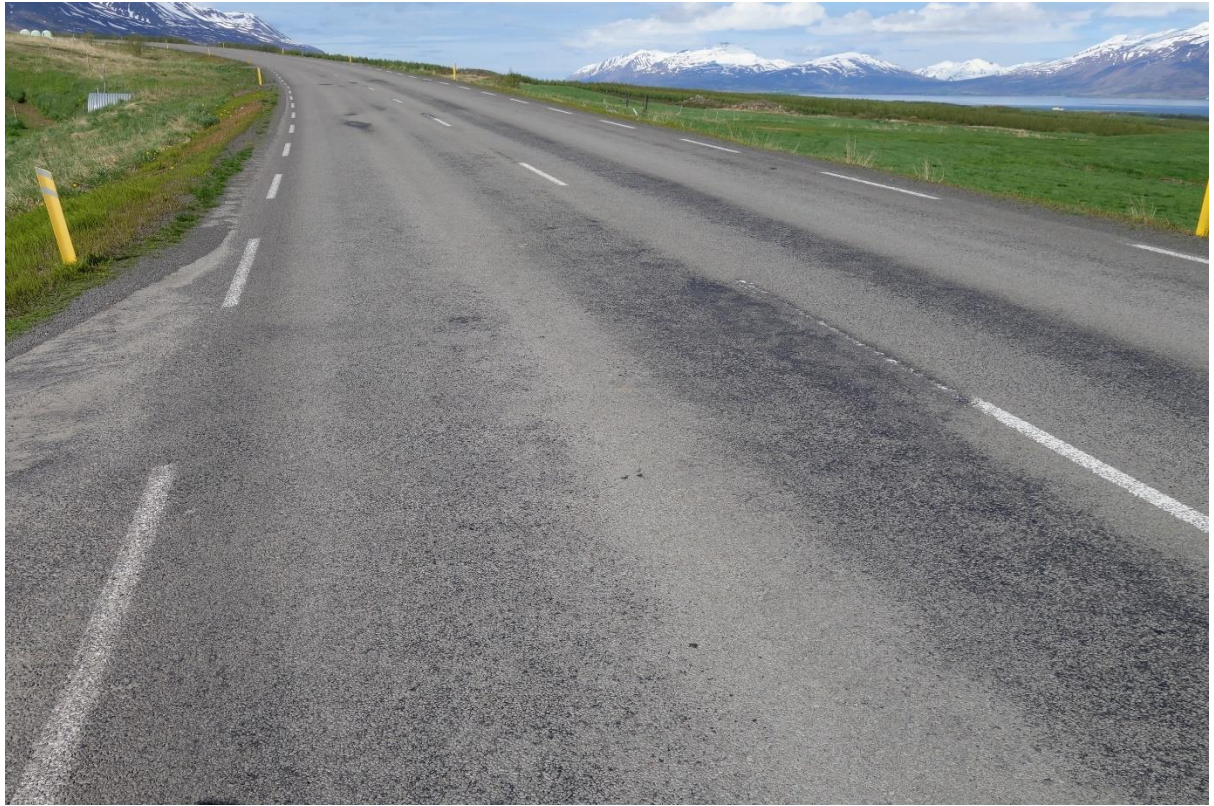
Mynd 106 c) Klæðing á 1-p5 í stöð 2072 í maí 2017

Skellur og flögnun sem fram komu fyrsta veturinn sjást enn greinilega. Því á sama lýsing við nú og við úttekt 2016 hvað það varðar og fær 5 í einkunn eins og í fyrra.
