## Úttektir á klæðingum á Suður- og Austurlandi í september 2019

Gunnar Bjarnason  
og  
Pétur Pétursson

Nóvember 2019

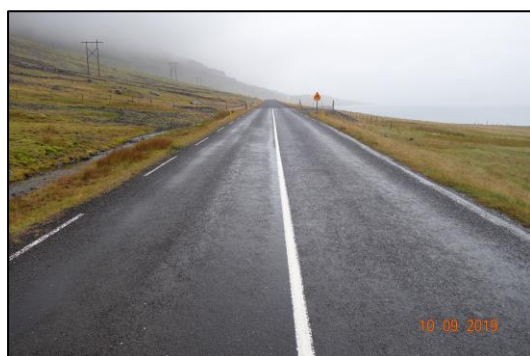
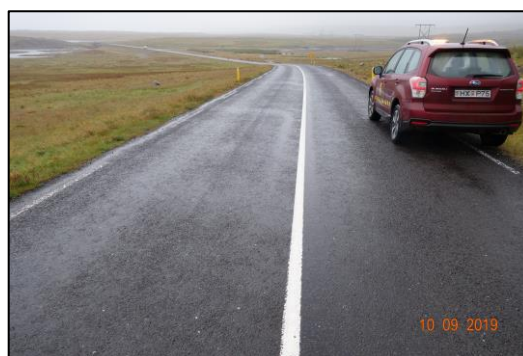
Stöð 2138

Þessi þjálbikskafli lítur vel út og er að mestu leyti óskemmdur, þótt lítilsháttar skrap eftir snjóplóga sjáist hér og þar. Kafllinn er á heildina litið metinn óskemmdur.

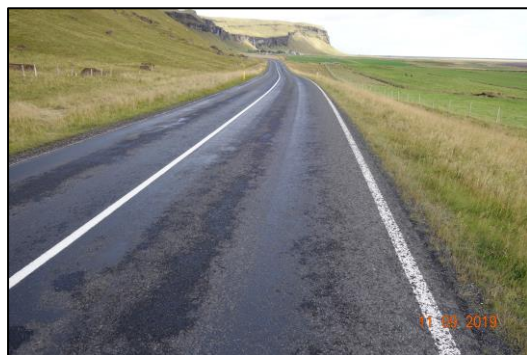
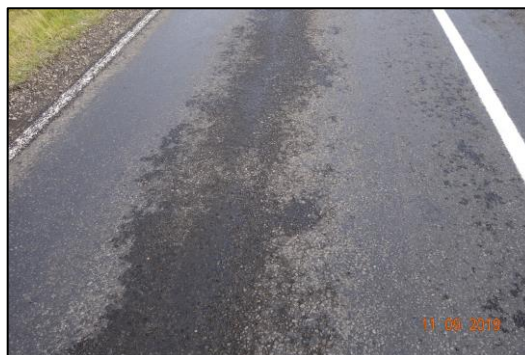
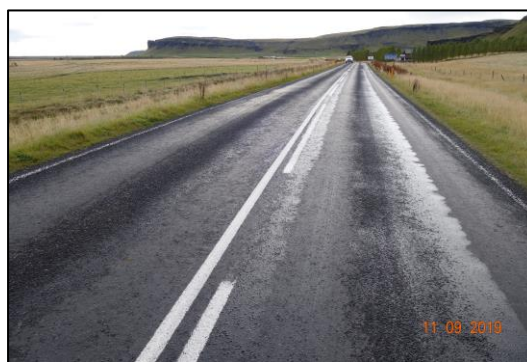
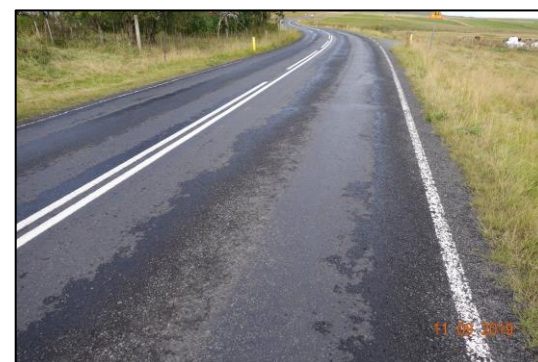
**Mynd 2.19 a) til d)** Myndir teknar á kafla 1-a4 í stöð 2600 og í stöð 3790

Þessi klæðing lítur ekki vel út og virðist vera slitin í gegn í hjólförum og einnig skrapað af hryggjum. Steinefni er nánast ekki sjáanlegt í hjólförnum sem gæti bent til að klæðingin sé slitin í gegn og þar með ónýtt. Þó má setja þann fyrirvara við þessa túlkun að hugsanlegt er að klæðingin hafi blætt í sumarhitum og bindiefnið því kaffært steinefnið.

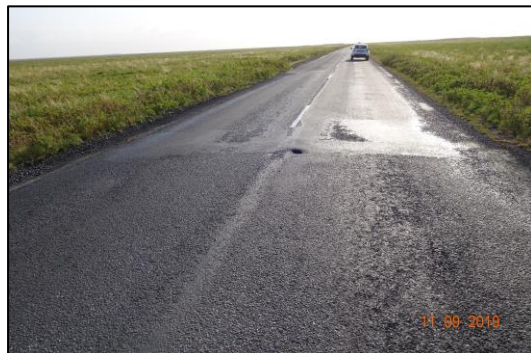
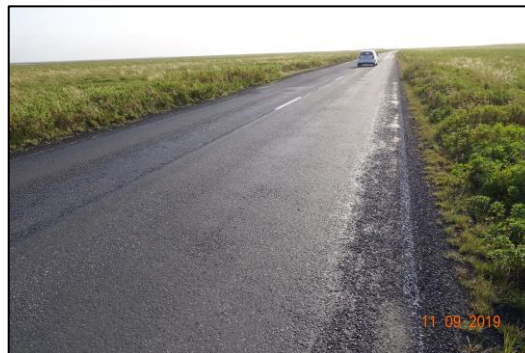
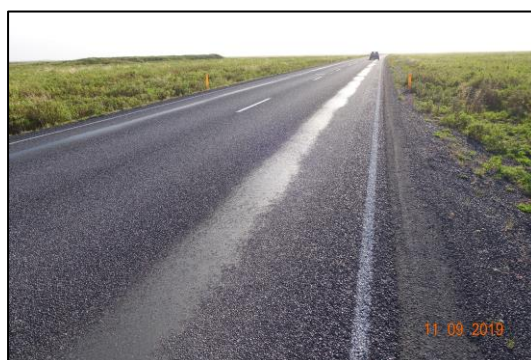
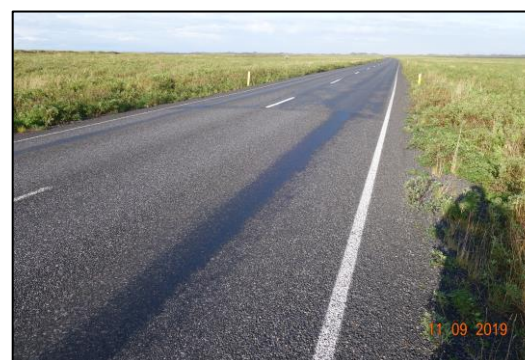
**Mynd 2.20 a) til d)** Myndir teknar á kafla 1-b1 í stöð 132 og í stöð 907

Það sést á myndum 2.20 a) og b) að klæðingin er nánast öll skafin burt þarna á fyrstu nokkur hundruð metrunum og telst sá hluti ónýtur. Við stöð 890 sem sést á mynd 2.20 d) verður mikil breyting á slitlaginu og einungis hryggir á milli hjólfara eru síðan skrapaðir af snjóplógum. Þar eru hjólförin hins vegar í fínu lagi og skánar til vesturs ef eitthvað er. Það virðist því ljóst að eitthvað hafi ekki verið í lagi frá upphafsstöð að stöð 888, en það dæmist slitlagið vera í lagi, en lítillega skrapað.

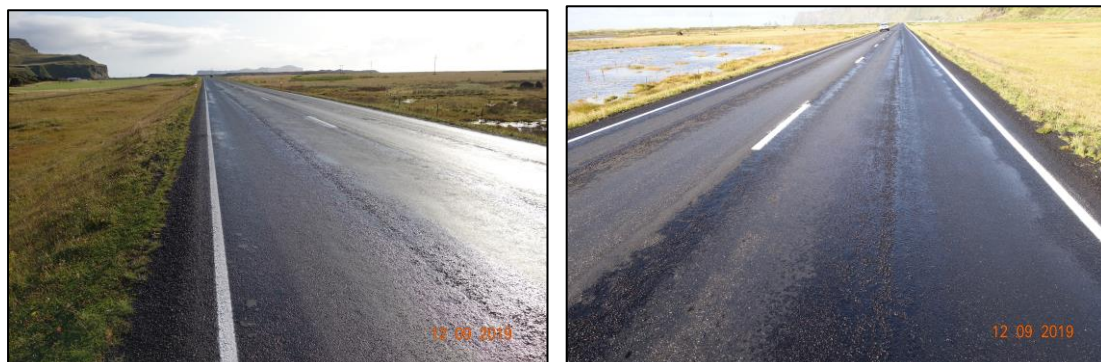
**Mynd 2.21 a) og b)** Myndir teknar á kafla 1-b2 í stöð 8717

Það er skemmst frá því að segja að þessi klæðing eiðilagðist strax eftir útlögn 2018 og hefur að sjálfstöðu ekki borið sitt barr eftir það. Ónýt klæðing.

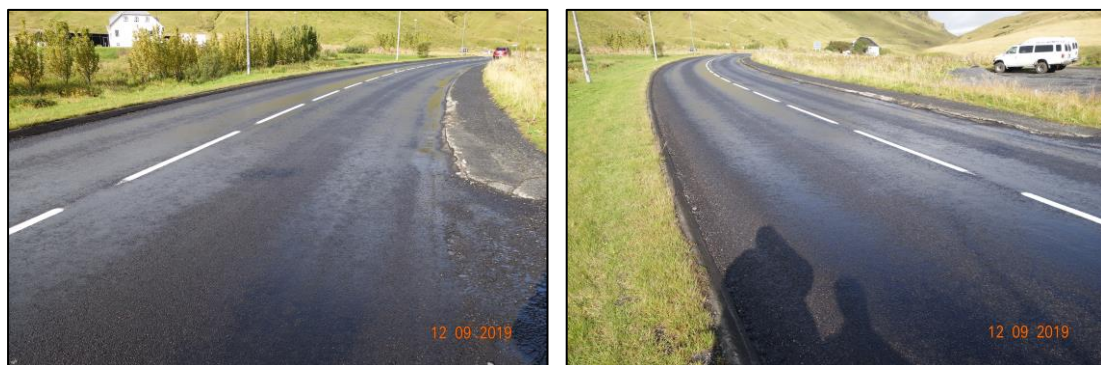
**Mynd 2.22 a) og b)** Myndir teknar á kafla 1-b3 í stöð 629

Þessi kafli, sem liggur frá Vík í Mýrdal og vestur eftir er, eins og gefur að skilja, alveg slitinn í gegn í hjólförum og er þar af leiðandi metinn ónýtur. Þarna er vetrardagsumferðin, VDU, meiri en 2000 bílar, sem er allt of mikið fyrir 8/11 mm klæðingu með meðalgóðu steinefni.

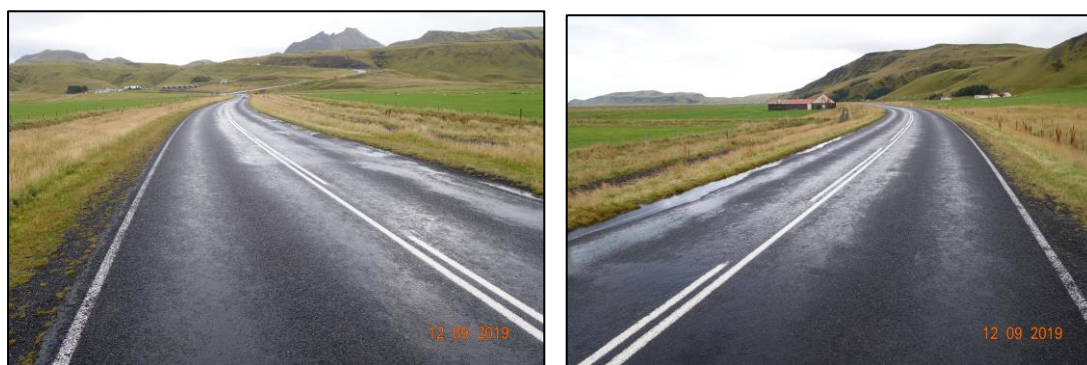
**Mynd 2.23 a) og b)** Myndir teknar á kafla 1-b4 í stöð 5884

Eins og myndirnar bera með sér lítur þessi kafli ekki vel út og virðist vera mikið slitinn í hjólförnum, enda mikil umferð á nagladekkjum á vörum á þessum slóðum. Ekki er víst að þetta slitlag sé alveg slitið í gegn, en á að minnsta kosti ekki mikið eftir. Vegurinn í heild virðist vera farinn að missa burð og liggur vatn að honum eins og sjá má á mynd 2.23 b). Plógskemmdir eru nokkrar, en ekki miklar og klæðingin er metin í lagi með lítilsháttar plógskemmdum, en mikið slitin.

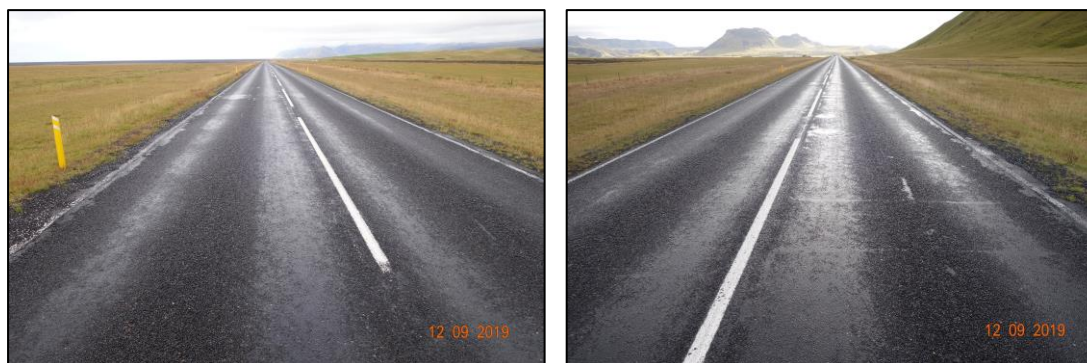
**Mynd 2.24 a) og b)** Myndir teknar á kafla 1-b5 í stöð 6933

Myndirnar sýna að klæðingin er talsvert skröpuð af snjóplógum, bæði á hryggjum og í köntum, en ekki síður mikið slitið í hjólförnum vegna mikillar nagladekkjaumferðar. Hún virðist þó ekki slitin í gegn í hjólförnum og dæmist því í lagi, en mikið slitin.

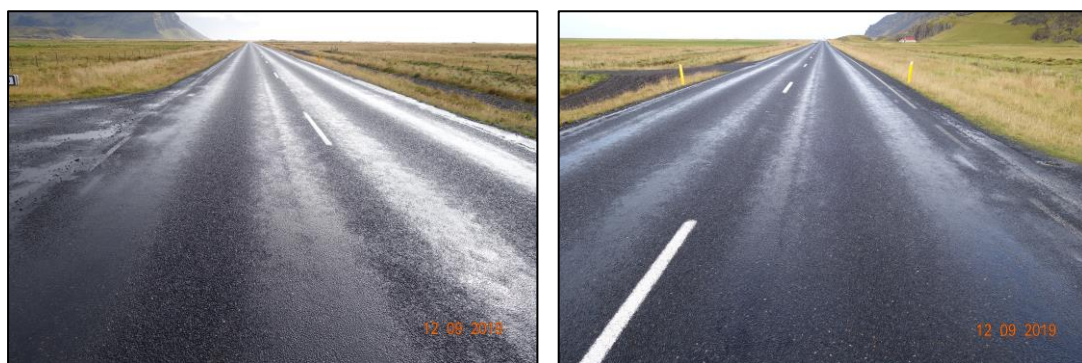
**Mynd 2.25 a) og b)** Myndir teknar á kafla 1-b7 í stöð 12177

Þessi kafli er víða nokkuð skrapaður af snjóplógum á hryggjum og í köntum, en einnig mikið slitinn, þó líklega ekki í gegn. Kafllinn er því metinn í lagi, en mikið slitinn.

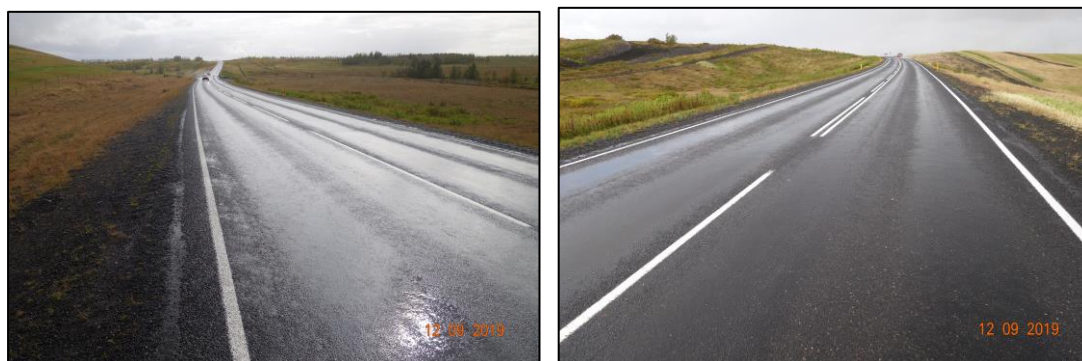
**Mynd 2.26 a) og b)** Myndir teknar á kafla 1-c3 í stöð 2466

Þessi kafli virðist vera mikið slitinn í hjólförum, en líklega ekki alveg í gegn. Kafllinn er því metinn í lagi, en mikið slitinn.

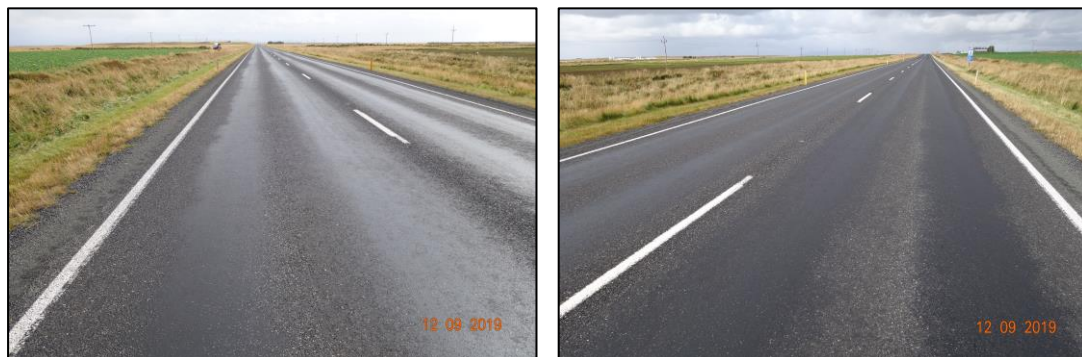
**Mynd 2.27 a) og b)** Myndir teknar á kafla 1-c7 í stöð 2800

Næst er skoðaður kafli á vegi við Landvegamót, 1-c7 frá stöð 2300 til stöðvar 3500 og nær inn á veg 1-c8 að stöð 300. Þessi kafli varð ónýtur strax eftir útlögn 8018 vegna mistaka með bindiefnið eins og rakið er í síðustu áfangaskýrslu þessa verkefnis. Samt var ákveðið að taka myndir af kaflanum í stöð 2800, sjá mynd 2.27 a) og b).

Eins og fyrr segir skemmdist kaflinn skömmu eftir útlögn og var þá dæmdur ónýtur. Allt steinefni er farið úr hjólförum og ekið er á eldri klæðingu.

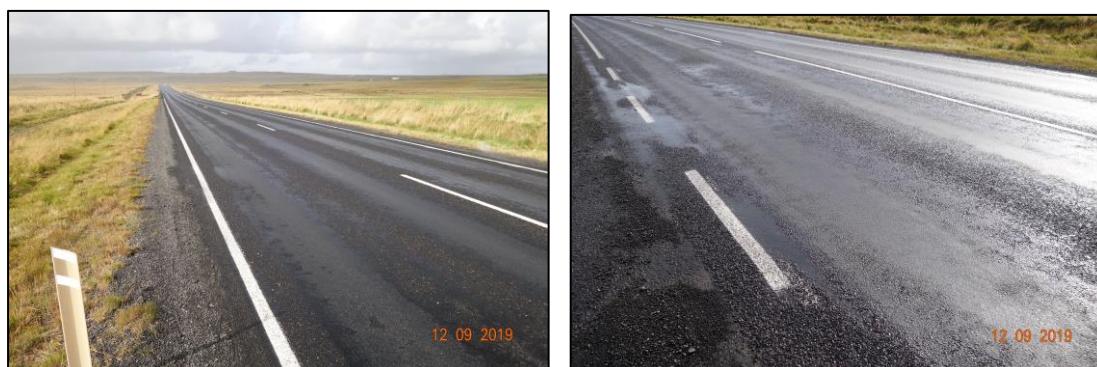
**Mynd 2.28 a) og b)** Myndir teknar á kafla 1-c8 í stöð 4211

Eins og myndirnar bera með sér er þessi klæðing slitin alveg í gegn í hjólförum sökum vetrarumferðar á nagladekkjum og er metin ónýtt klæðing.

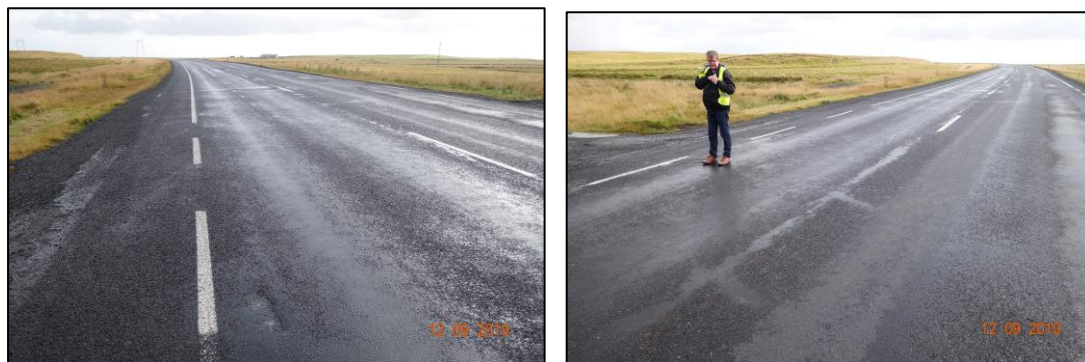
**Mynd 2.29 a) og b)** Myndir teknar á kafla 1-c8 í stöð 9465

Eins og myndirnar bera með sér eru hjólför að mestu leyti gegnslitin, sbr. mynd 2.29 a), en auk þess eru greinilegar skemmdir af völdum snjóplóga, eins og sést vel á mynd 2.29 b). Þessi klæðing er metin ónýt eftir einn vetur vegna slits í hjólförum, enda mælist vetrardagsumferð vera yfir 3000 bílar, sem er allt of mikið fyrir svona þunna klæðingu.

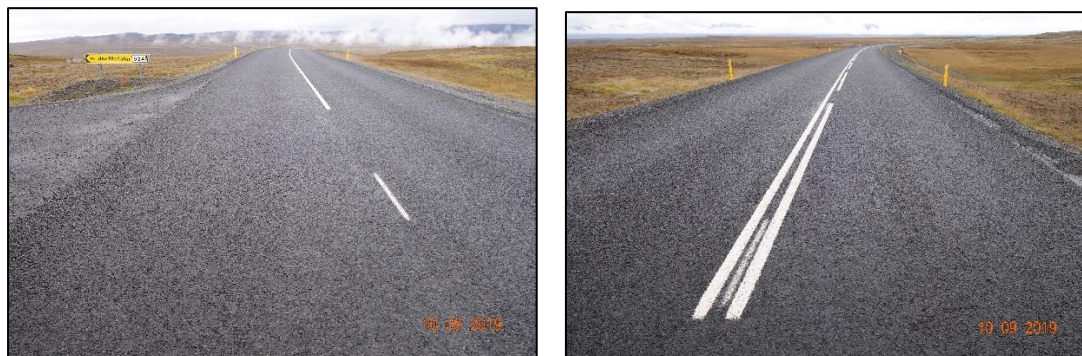
**Mynd 3.1 a) og b)** Myndir teknar á kafla 1-t0 í stöð 2815

Eins og myndirnar bera með sér lítur kaflinn mjög vel út og er alveg óskemmdur. Eins og fyrr segir er kaflinn umtalsvert lengri en til stöð samkvæmt áætlun.

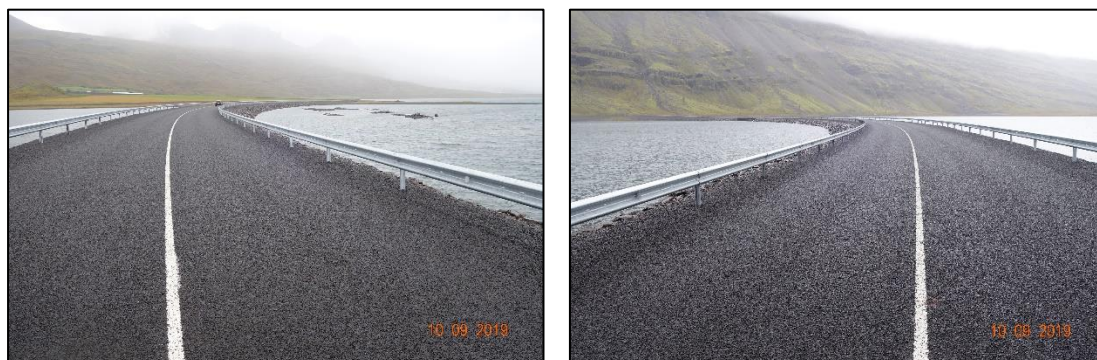
**Mynd 3.2 a) og b)** Myndir teknar á nýbyggingu á vegi 1-tx stöð vantar

Á vegi 1-v4 er ný klæðing sem byrjar í stöð 3124 og nær til stöðvar 7880, an þar tekur við nýbygging sem nær suður fyrir nýju Berufjarðarbrúna. Allur þessi kafli á 1-v4, svo og nýbyggingin er í góðu lagi og alveg óskemmdur. Líklega er 8/16 mm eða 11/16 mm sprengt berg úr Háöldu í öllum þessum köflum. Teknar voru myndir á fyllingunni, nálægt suðurenda á sigkaflanum yfir Berufjörð, en ekki er hægt að gefa upp stöð, sjá mynd 3.2 a) og b).

Eins of fyrr segir er áfram ný klæðing sunnan Berufjarðar, sem tengist nýbyggingunni yfir Berufjörðinn. Þessir kaflar eru allir í mjög góðu lagi.

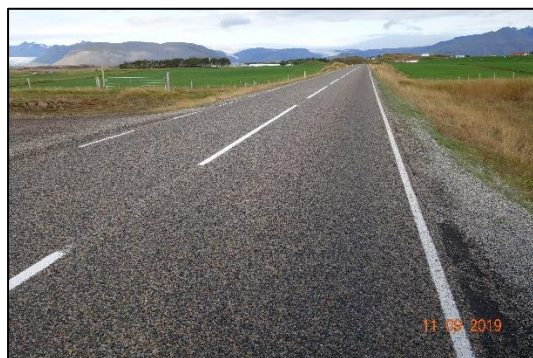
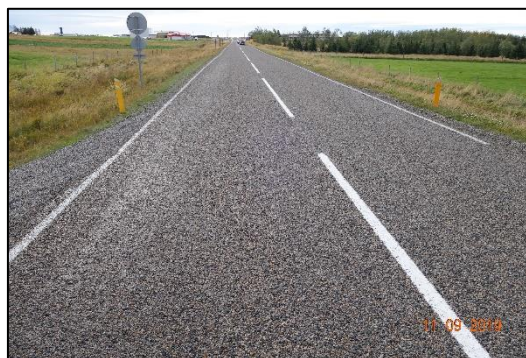
**Mynd 3.3 a) og b)** Myndir teknar í stöð 545 á vegi 1-x8

Klæðingin virðist vera í mjög góðu lagi þarna, en steinefni virðist að hluta hafa brotnað niður í veginum. Einnig vottar fyrir rákamyndun eins og sjá má á mynd 3.3. b), en það er óverulegt og alls óvíst að það leiði til skemmda.

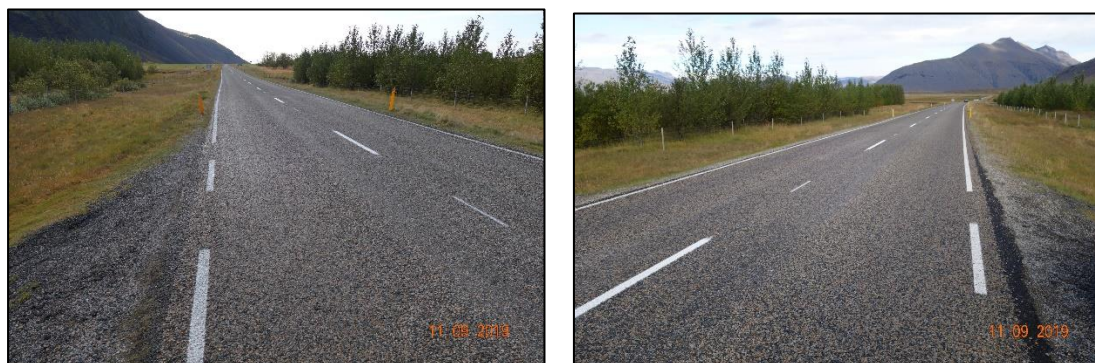
**Mynd 3.4 a) og b)** Myndir teknar í stöð 5930 á vegi 1-x8

Klæðingin er í nokkuð góðu lagi þarna, en samt er áberandi ef að rýnt er í klæðinguna að nokkuð af ummyndaða líparítanu hefur brotnað undan umferð. Þetta virðist vera frekar lélegt steinefni og til mjög litlar rannsóknir á því eins og reyndar öllum klæðingarefnum á svæðinu. Sumsstaðar er klæðingin bindiefnisrík í yfirborði, en ekki til neins skaða, frekar til bóta.

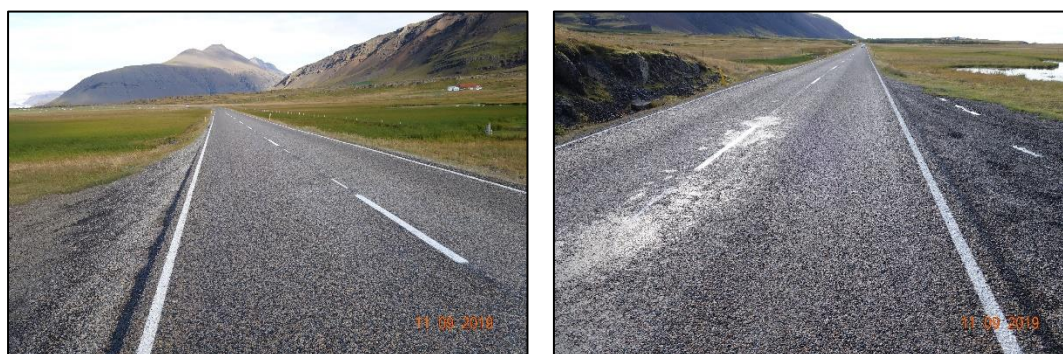
**Mynd 3.5 a) og b)** Myndir teknar í stöð 7134 á vegi 1-x8

Þessi staður var valinn af því að það er sig á miðjum veginum, vegna burðarlagsskemmda og þar er mjög bindiefnisríkt, sbr. mynd 3.5 b), en þetta er undantekning. Þessi kafli lítur að öðru leyti ágætlega út, en það vottar fyrir langröndum, sem sést bara undir vissum birtuskilyrðum. Spurning af hverju þessar rendur stafa, en það er alls óvíst að þær muni valda einhverjum skemmdum síðar meir.

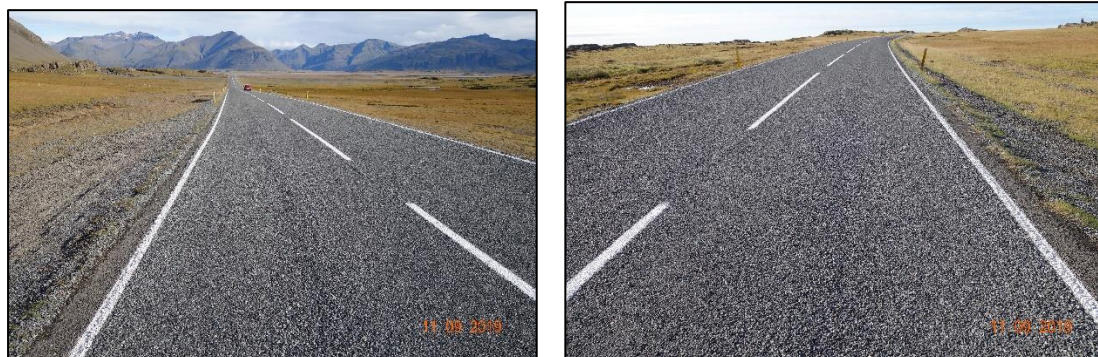
**Mynd 3.6 a) og b)** Myndir teknar í stöð 6387 á vegi 1-x9

Klæðingin þarna er í mjög góðu lagi. Það er samt áberandi að það er ekki hátt brothlutfall í steinefninu, sem er árauraefni frá Kolgrímu.

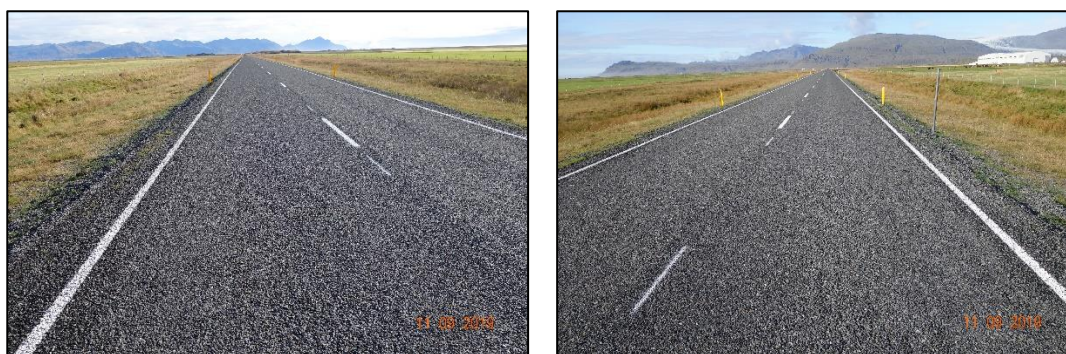
**Mynd 3.8 a) og b)** Myndir teknar í stöð 5292 á vegi 1-y0

Það vottar fyrir langröndum í klæðingunni, eins og myndirnar sýna, en að öðru leyti er kaflinn alveg óskemmdur.

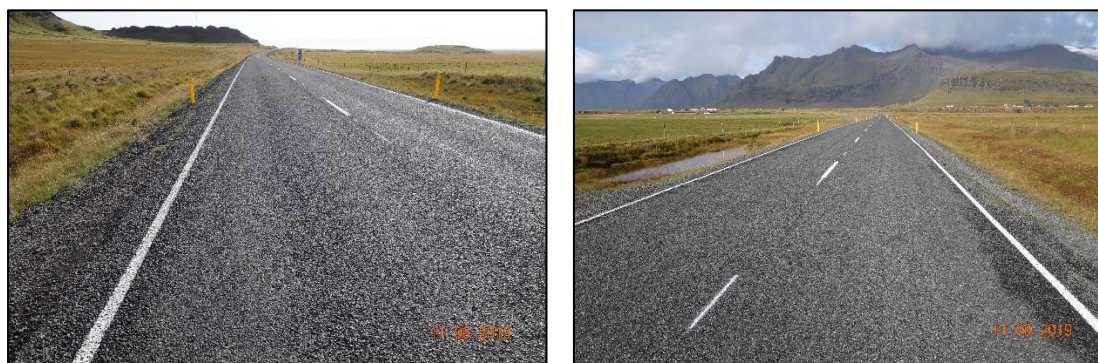
**Mynd 3.9 a) og b)** Myndir teknar í stöð 6276 á vegi 1-y1

Þessi bikþeytuklæðing er í fínu lagi en, eins og fyrr, eru nokkuð áberandi langrendur í sjáanlegar í henni.

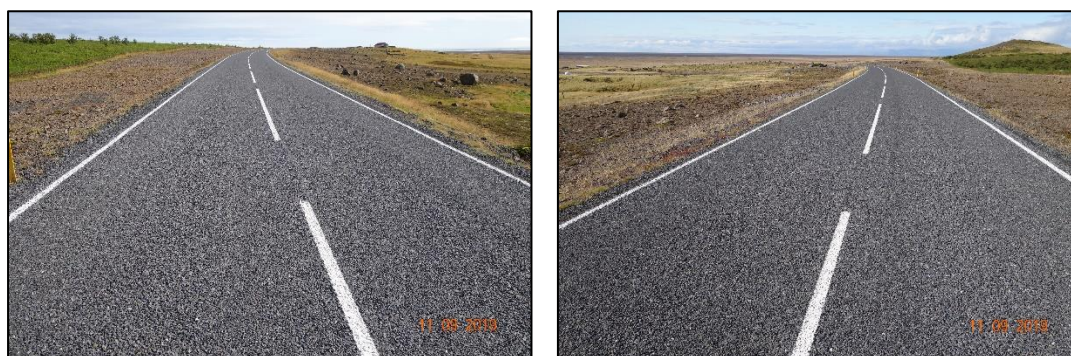
**Mynd 3.10 a) og b)** Myndir teknar í stöð 1792 á vegi 1-y7

Þessi klæðing lítur mjög vel út, en virðist nokkuð gróf í yfirborði og brothlutfallið virðist ekki vera mjög hátt.

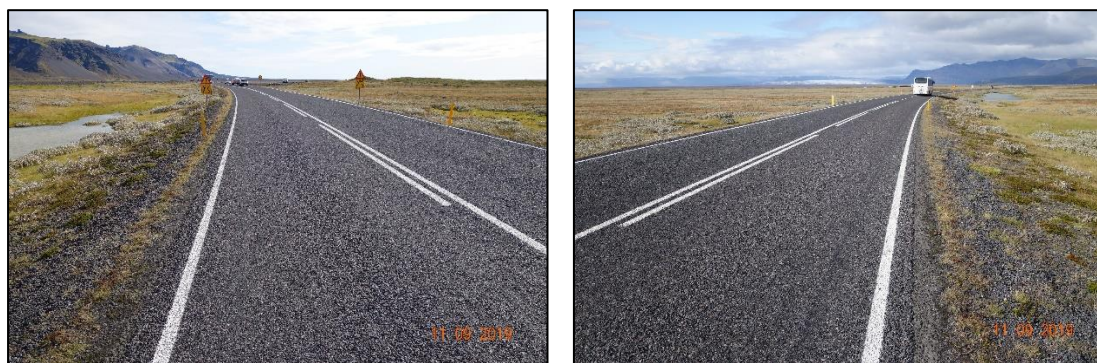
**Mynd 3.11 a) og b)** Myndir teknar í stöð 5723 á vegi 1-y8

Það eru mjög áberandi langrákir í þessum kafla, mun meira en á fyrri köflum. Klæðingin er að öðru leyti í fínu lagi þarna. Langrákirnar virðast bindiefnisríkari en á milli ráka og það eru u.þ.b. 10-20 cm á milli ráka. Það verður að koma í ljós hvort þetta valdi skemmdum á klæðingunni í vetur.

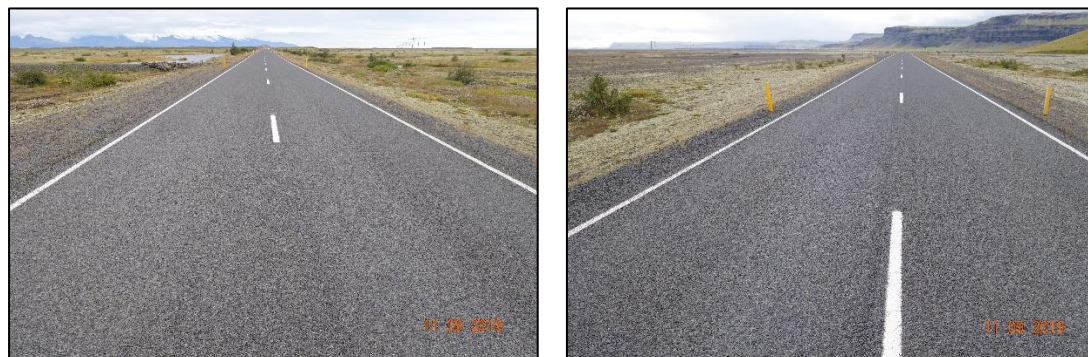
**Mynd 3.12 a) og b)** Myndir teknar í stöð 4784 á vegi 1-a1

Þessi klæðing lítur mjög vel út, en steinefnið virðist smágerð, enda er þetta 8/11 mm steinefni og það er talsvert af móbergi inn á milli í þessu efni. En klæðingin er bara í mjög góðu lagi.

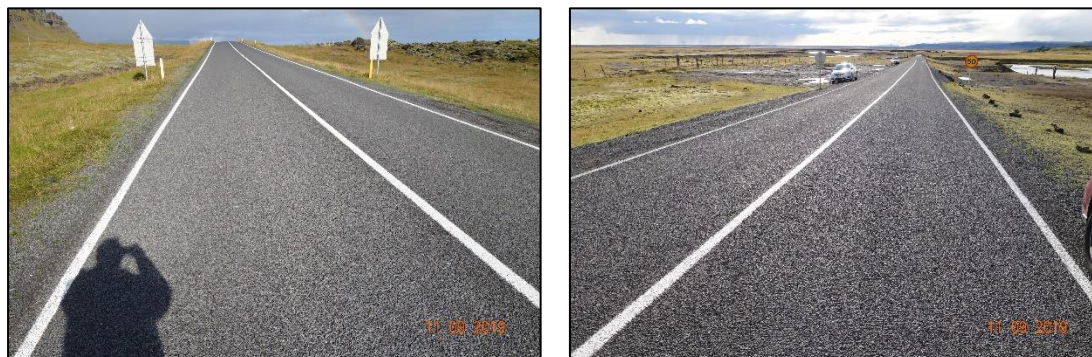
**Mynd 3.13 a) og b)** Myndir teknar í stöð 7660 á vegi 1-a3

Þessi klæðing virðist vera í mjög góðu lagi og sjást engar skemmdir á henni, en líklega er burðarlagið ekki alltof gott í þessum kafla, þar sem kaflinn er ekki vel sléttur inn á milli.

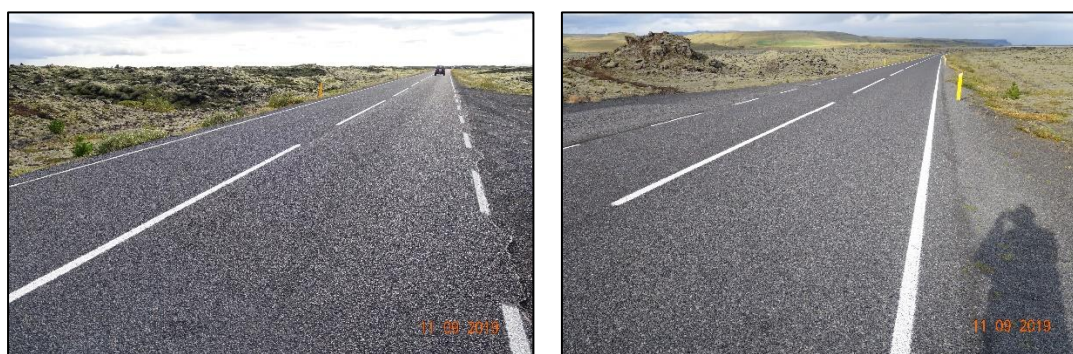
**Mynd 3.14 a) og b)** Myndir teknar í stöð 9450 á vegi 1-a6

Klæðingin lítur mjög vel út og er alveg óskemmd, en vegurinn er á köflum svolítið ósléttur og auk þess er nýja klæðingin mun styttri en hann hún að verða.

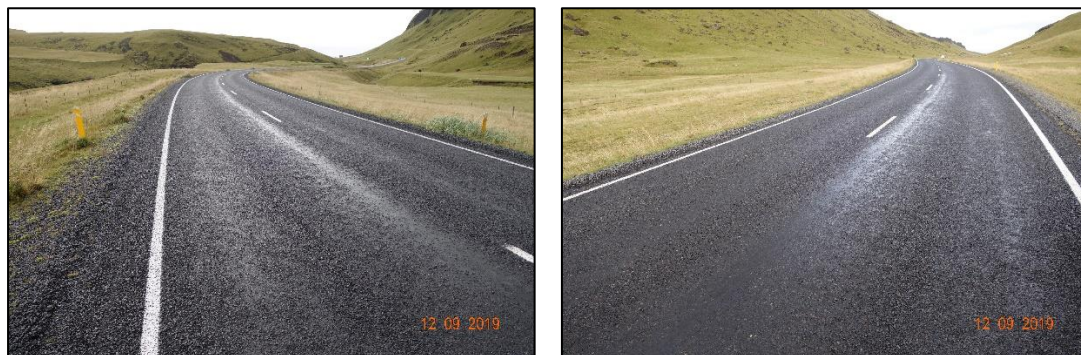
**Mynd 3.15 a) og b)** Myndir teknar í stöð 1465 á vegi 1-b4

Svo virðist sem talsvert steinlos hafi átt sér stað nálægt saum á hægri akreini, sbr. mynd b) og víða grisjar í gegn. Hugsanlega hefði mugguþétting komið í veg fyrir þetta steinlos, en síðustu 200 m eða svo virðast þó í fínu lagi.

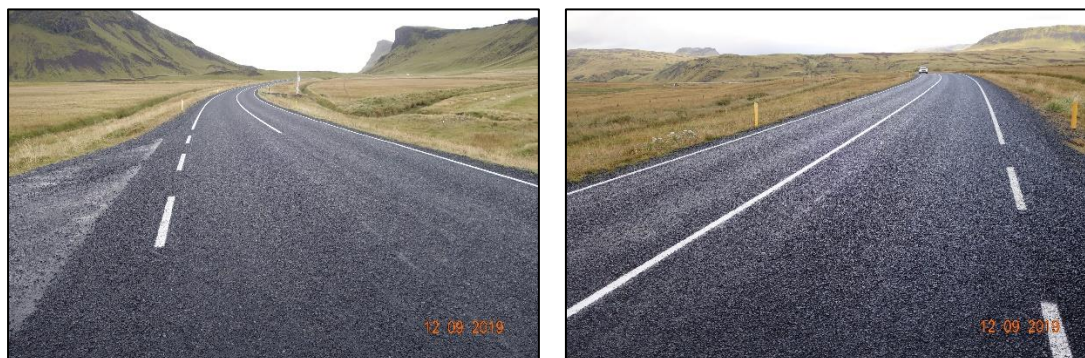
**Mynd 3.16 a) og b)** Myndir teknar í stöð 3923 á vegi 1-b4

Þessi kafli er mun betri en sá á undan, en það er samt steinlos á honum, m.a. rák, sem stafar af því að spíss hafi ekki gefið nógu mikið bindiefni. Þennan kafla hefði einnig mátt mugguþétta til að festa steinefnið enn betur við undirlagið.

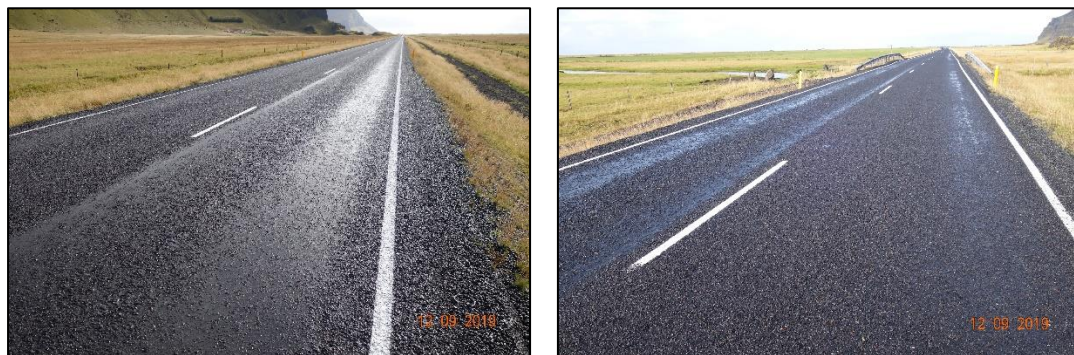
**Mynd 3.17 a) og b)** Myndir teknar í stöð 1246 á vegi 1-b8

Þarna virðist vera talsvert steinlos, bæði í báðum hjólförum á vinstri akrein, en einnig í ytra hjólfari á hægri akreinar. Það virtist ekki vera eins mikið steinlos á fyrstu nokkur hundruð metrunum á þessum kafla og vestan við stöð 1500 er mun minna steinlos. Hér hefði mátt muggupétta áður en svo mikið steinlos átti sér stað.

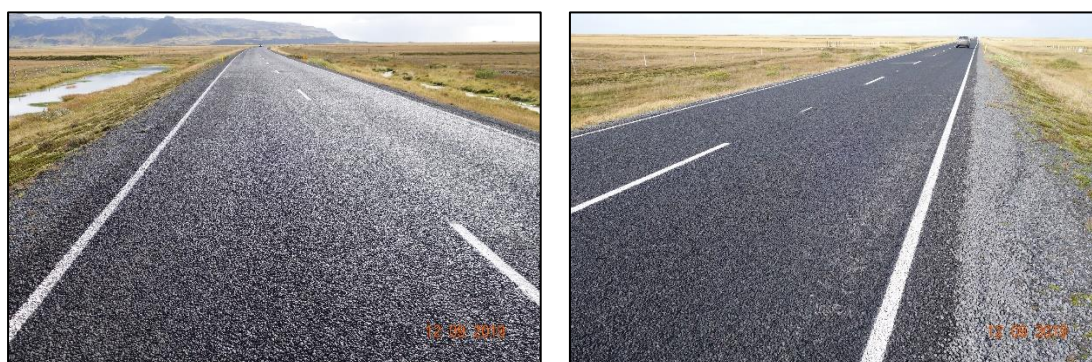
**Mynd 3.18 a) og b)** Myndir teknar í stöð 827 á vegi 1-b9

Þessi klæðing er í mjög góðu lagi og virðist alveg óskemmd.

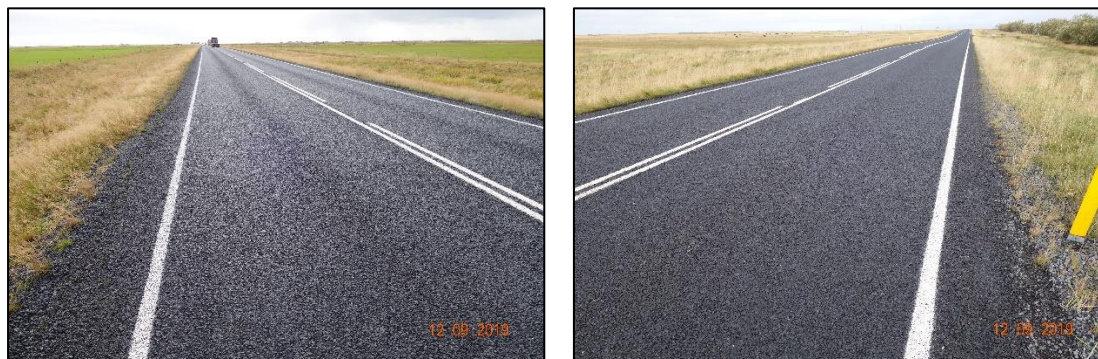
**Mynd 3.19 a) og b)** Myndir teknar í stöð 5836 á vegi 1-c0

Klæðingin er í mjög góðu lagi og virðist óskemmd eins og fyrr.

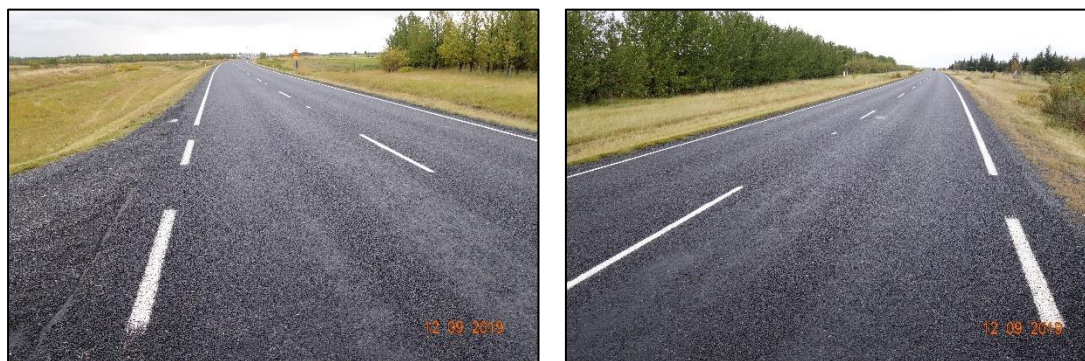
**Mynd 3.20 a) og b)** Myndir teknar í stöð 1064 á vegi 1-c2

Þessi klæðing er að mestu í lagi, en það er eitthvað steinlos í henni og vaxandi eftir því sem nær dregur vesturendanum, aðallega í innra hjólfari hægri akreinar.

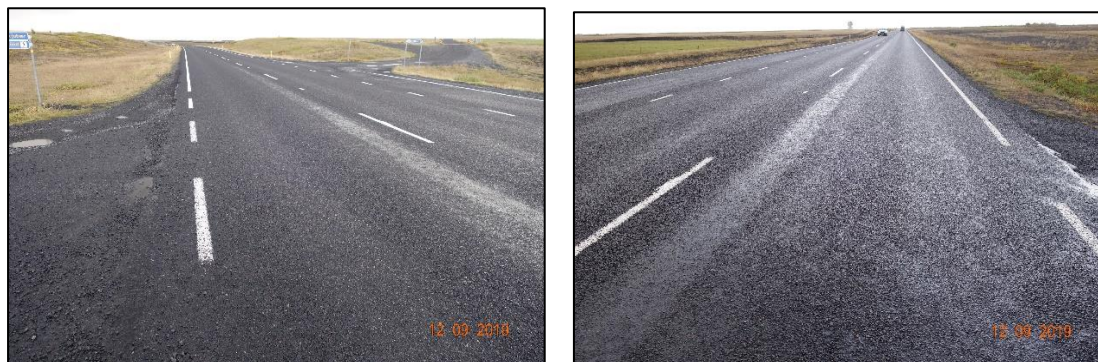
**Mynd 3.21 a) og b)** Myndir teknar í stöð 6520 á vegi 1-c2

Það er sjáanlegt steinlos í þessum kafla og sést á mynd b) að það er rönd nálægt innra hjólfari hægri akreinar, sem er með einhverju steinlosi. Þar sést líka að saumurinn hefur ekki heppnast fullkomlega á miðjunni, en klæðingin er að mestu leyti í lagi.

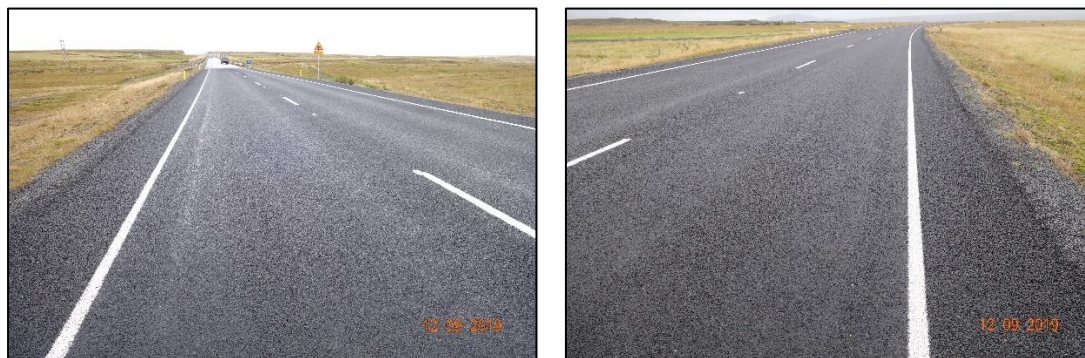
**Mynd 3.22 a) og b)** Myndir teknar í stöð 213 á vegi 1-d1

Klæðingin virðist vera í mjög góðu lagi þarna. Kaflinn er svolítið ósléttur, nálægt vesturendanum, þannig að yfirborðið er ekki fullkomið, en klæðingin sjálf virðist vera í lagi.

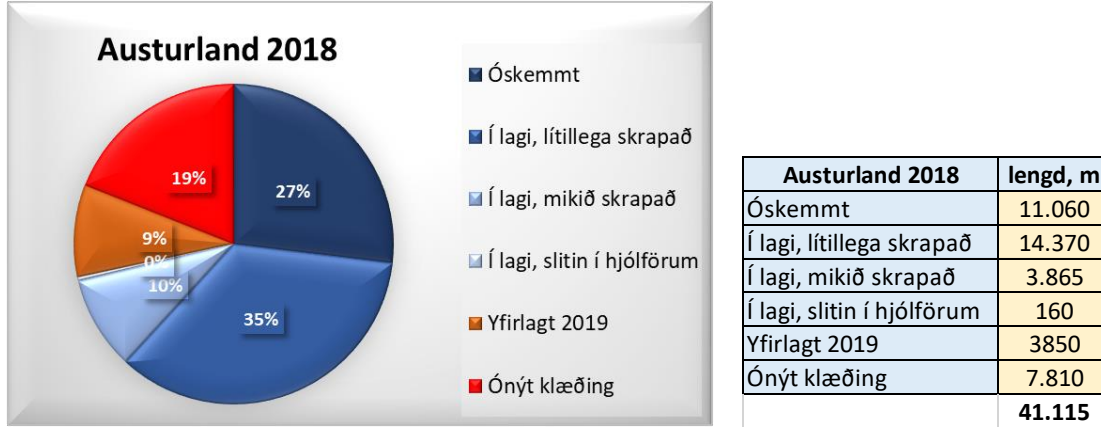
Ársgamlar klæðingar, lagðar 2018, á Austurlandi eru í nokkuð mismunandi ástandi eins og sjá má á mynd 3.1 og meðfylgjandi töflu.

Það sést á myndinni að 27% árgamalla klæðinga á Austurlandi eru metnar nánast alveg óskemmdar, 35% eru lítillega skrapaðar á hryggjum af snjóplóg og önnur 10% eru mikið skröpuð á hryggjum. Samtals gerir þetta liðlega 70% klæðinganna á þessu svæði sem væru í lagi eftir einn vetur. Þessar niðurstöður eru í nokkru samræmi við niðurstöður úttekta á árgömlum klæðingum á Vestur- og Norðurlandi, svo og á Vestfjörðum sem gefnar voru út í tveimur skýrslum til rannsóknasjóðs síðasta sumar. Á öllum svæðum eru merki um mismikið skrapað af hryggjum vegna vetararviðhalds áberandi og einnig að hluti klæðinga er metinn ónýtur þar sem nagladekk hafa slitið steinefni í hjólförum alveg í gegn. Í þeim tilfellum er meginreglan sú að klæðing með of smágerðu steinefni með einungis miðlungs slitþol er lögð nærri þéttbýli þar sem mikil vetrarumferð fer um. Tæpir 4 km af klæðingum sem lagðar voru 2018 á Austurlandi höfðu verið yfirlagðar í ár og má ætla að þær klæðingar hafi talist mjög illa farnar. Tæpir 8 km klæðinganna sem teknar voru út á Austurlandi voru metnar ónýtar, þ.e.a.s. slitnar í gegn, en það voru klæðingar á nágrenni þéttbýlis þar sem vetrarumferð er tiltölulega mikil, t.d. nálægt Fáskrúðsfirði (náma Dalsá) og Höfn í Hornafirði (náma Slufrudalur). Í fyrra tilfallinu var notað 8/11 mm steinefni, en í því seinna 8/16 mm efni, en gæði steinefnanna eru líklega í lakari kantinum í báðum tilfellum miðað við magn vetrarumferðar.

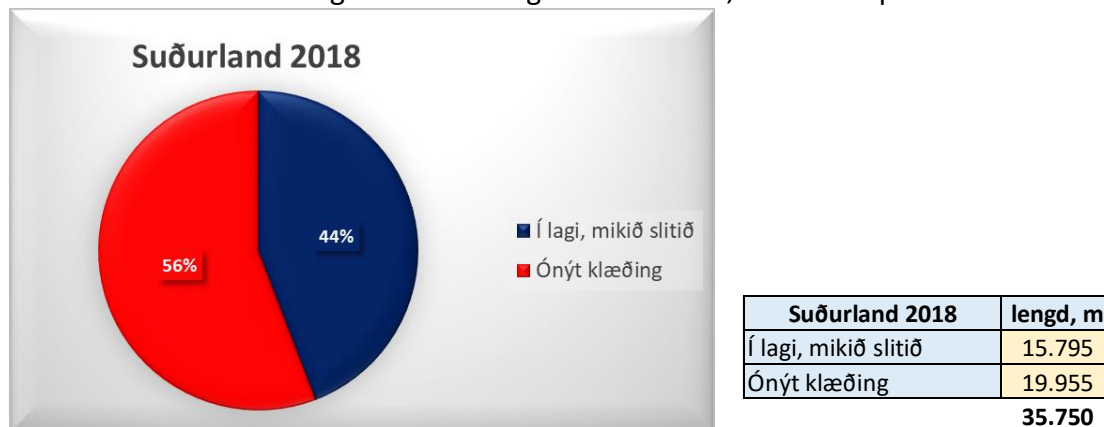
Um ársgamlar klæðingar, lagðar 2018, á Suðurlandi gildir allt annað, en þær eru allar annað hvort slitnar í gegn eða þá mikið slitnar af nagladekkjum, en auk þess að hluta til skrapaðar af snjóplógum þótt það komi ekki fram á myndinni, sjá mynd 3.2 og meðfylgjandi töflu.

Það verður að draga þá ályktun af niðurstöðum þessa ástandsmat að vetrarumferð, sem er í sívaxandi mæli nagladekkjaumferð, er of mikil á öllu þessu svæði á Suðurlandi til að steinefnið sem notað var í klæðingarnar þoli hana. Í öllum tilfellum var lagt 8/11 mm steinefni úr áreyrum, Hörgsár, Kúðafliótsbakka og Markarflióts utan Dalstorfu, en grunur leikur á að þessi árefni hafi verið í fínni kantinum innan stærðarflokksins. Auk þess er ekki um að ræða gæðaeefni hvað styrk og slitþol varðar, auk þess að brothlutfall virtist ekki vera mjög hátt í þessum efnum. Benda má á að brothlutfall hefur áhrif á slitþolsmælingu í kúlnakvörn, þannig að óbrotið efni slitnar mun minna en vel brotið efni í prófinu. Hér vantar þó nýlegar niðurstöður rannsókna (t.d. millisigti til að kanna finleika efnisins, brothlutfall, styrleikapróf og slitþolspróf).
