TÆRING STÁLÞILSBRYGGJA Á ÍSLANDI

Yfirlit um tæringu á íslenskum stálþilsbryggjum, fyrri hluti

2970-273-SKY-001-V01

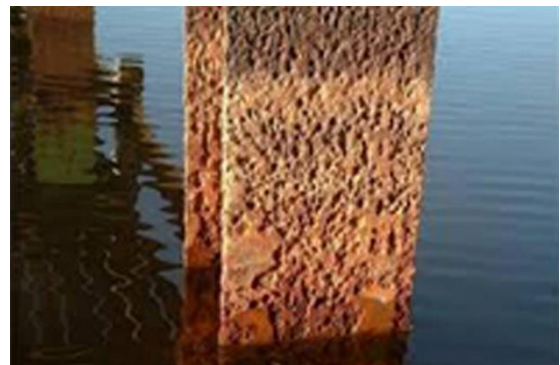
MYND 4 Holutæring í stáli (PileMedic, 2019).

Örverutæring er staðbundin og sest á stálið í þyrpingum en ekki í samfelldu lagi. Þyrpingin framleiðir fjölliður (e. polymers) sem laðar að sér fleiri ólíkar tegundir örvera. Þar sem flestar örverur eru staðbundnar, þá valda þær svokallaðri holutæringu (e. pitting) og hún á sér stað í um 90% af öllum MIC tilvikum (sjá mynd 4).

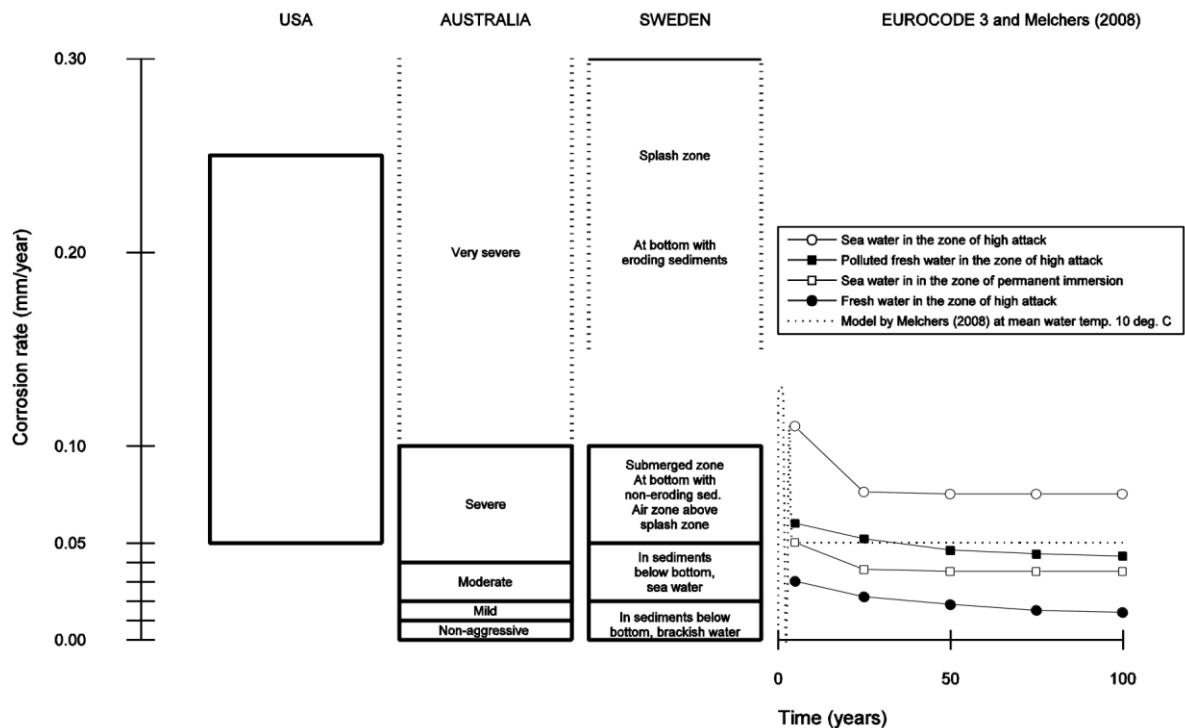
MYND 11 Hönnunartæringarhraði stáls í sjávarumhverfi eftir mismunandi heimshlutum (Wall & Wadsö, 2013).

Í Eurocode 3 eru gefnar upp hönnunarforsendur sem taka tillit til rýrnunar stáls vegna tæringar. Fyrir hefðbundinn stálpilskant eru gefin upp mismunandi hönnunargildi eftir því í hvernig jarðveg stálpilið liggur, og þessum gildum bætt við staðlaða tæringarhraðann á mynd 11. Þessi listi yfir hönnunargildi mismunandi jarðvegs í hafnargerð er ekki tæmandi.

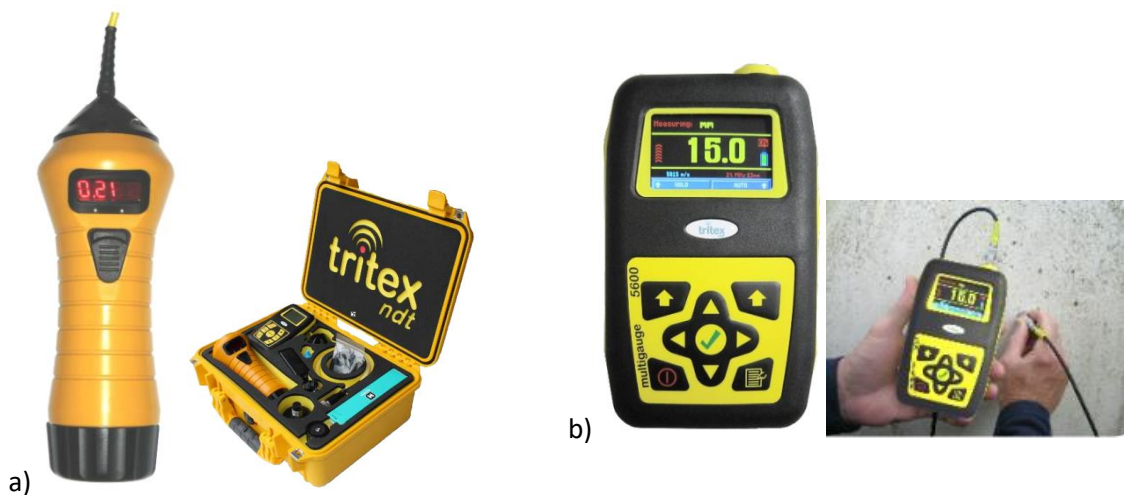
MYND 12 Dæmi um þykktarmæla, a) Multigauge 3000 b) Multigauge 5600 (Tritex ndt, 2019)

Þar til frekar nýlega voru stálþil aðallega ástandsmetin eftir útliti, en til eru mælar sem geta mælt nákvæma þykkt stálþils bæði ofan og neðan sjávar, s.s. Multigauge 3000 og Multigauge 5600, sjá mynd 12. Multigauge 3000 er hannaður fyrir harðgerðar neðansjávarmælinar og getur sent gögn beint í tölvu á landi á meðan Multigauge 5600 er notaður ofansjávar og er minni í sniðum. Það eru til fjöldinn allur af þykktarmælum og sumir þeirra eru hannaðir fyrir bæðir neðan- og ofansjávar aðstæður. Þeir virka þó allir á svipaðan hátt (Tritex ndt, 2019).

Verð á þessum mælum er um 200 þús. kr fyrir MG 5600 en um 450 þús. kr fyrir MG 3000, án vsk.
