# Könnun á legu vatnaskila við jökulbotn milli Skaftár og Hverfisfljóts á Tungnaárjökli sunnan Skaftárkatla

apríl 2019  
RH-01-2019

HÁSKÓLI ÍSLANDS  
JARÐVÍSINDASTOFNUN

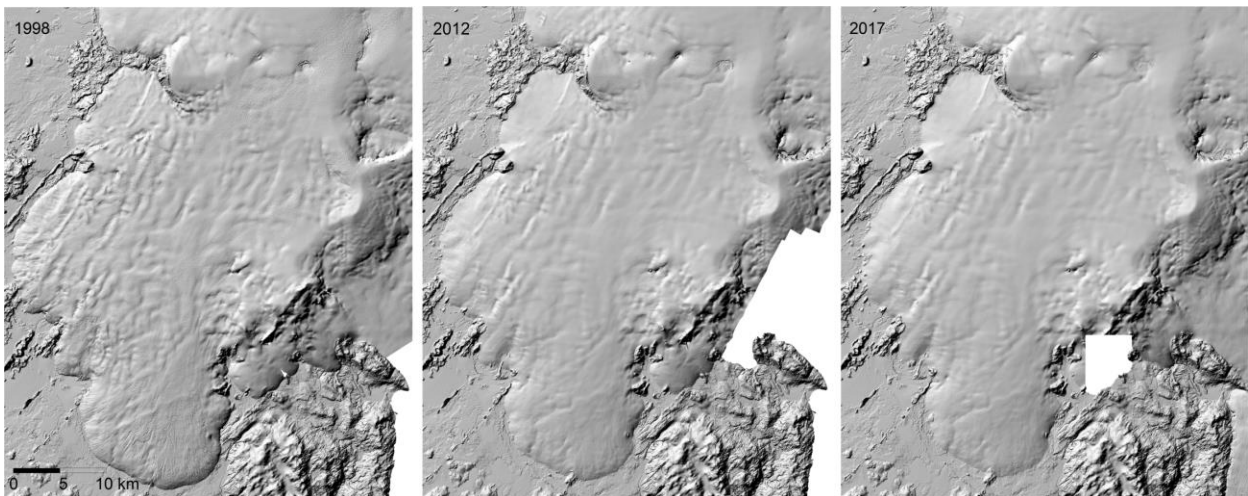
4. mynd. Yfirborð vestur Vatnajökuls 1998 (EMISAR), 2012 (Lidar) og 2017 (Arctic Dem).

Unnin hafa verið nokkur stafræn kort af yfirborði vestur Vatnajökuls. Yfirborðið 1998 var unnið sem hluti MS-náms Eyjólf Magnússonar efir EMI-SAR radargögnum úr flugvél í ágúst 1998 (Eyjólfur Magnússon 2003), LiDAR kortið árið 2012 fékkst sem hluti samvinnuverkefnis Jöklahópa Jarðvísindastofnunar og Veðurstofu auk Landmælinga Íslands og fleiri um nær samtíma nákvæma kortlagningu yfirborðs allra íslenskra jökla (sjá Tómas Jóhannesson o.fl., 2013). Yngsta yfirborðshæðarlíkanið 2017, er unnið eftir kortagögnum úr ArcticDem safni Bandaríkjanna (<http://arcticdemapp.s3-website-us-west-2.amazonaws.com/explorer/>). Hæðarlíkin frá 2012 og 2017, sem að mestu eru byggð á síðsumars og haustgögnum (mælingum eða steríó ljósmyndapörum) hafa verið leiðrétt að hausti (lokum leysingatíma) og til þess notaðar GPS sniðmælingar frá hausti hvers ár (4. mynd)

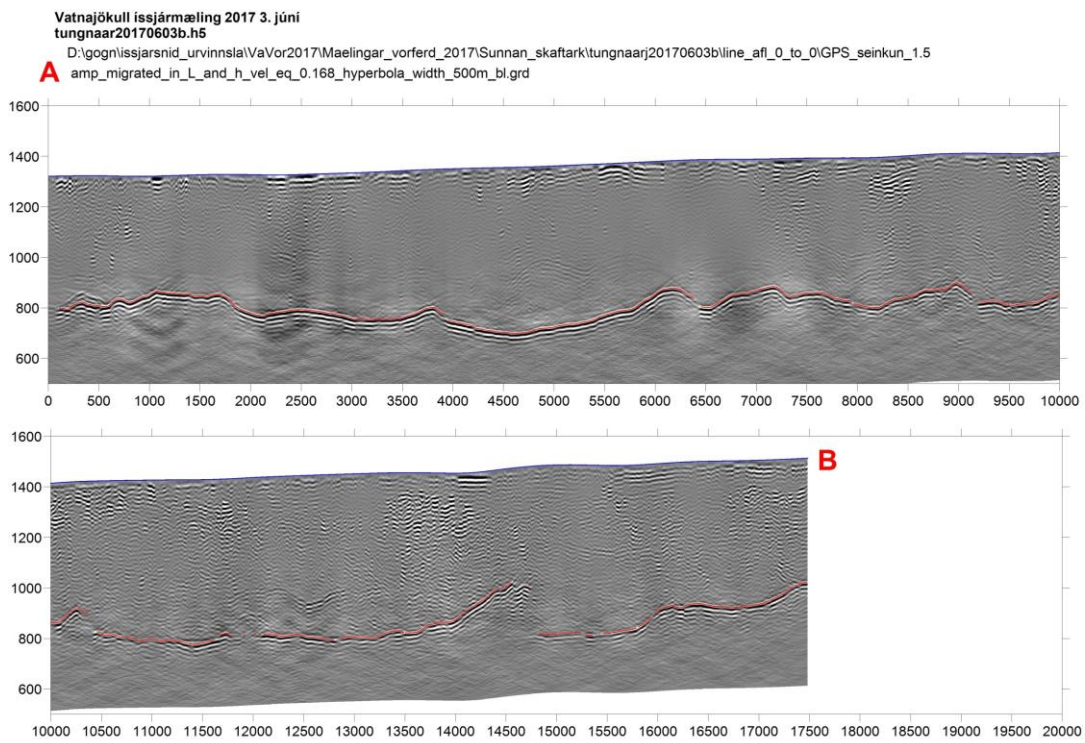
Vatnajökull issjarmæling 2017 3. júní  
tungnaar20170603b.h5

Rauða línan á mælisniðunum sýnir botnendurkast. Vegalengd eftir sniðunum er í metrum og hæðarásinn er í metrum yfir sjó.

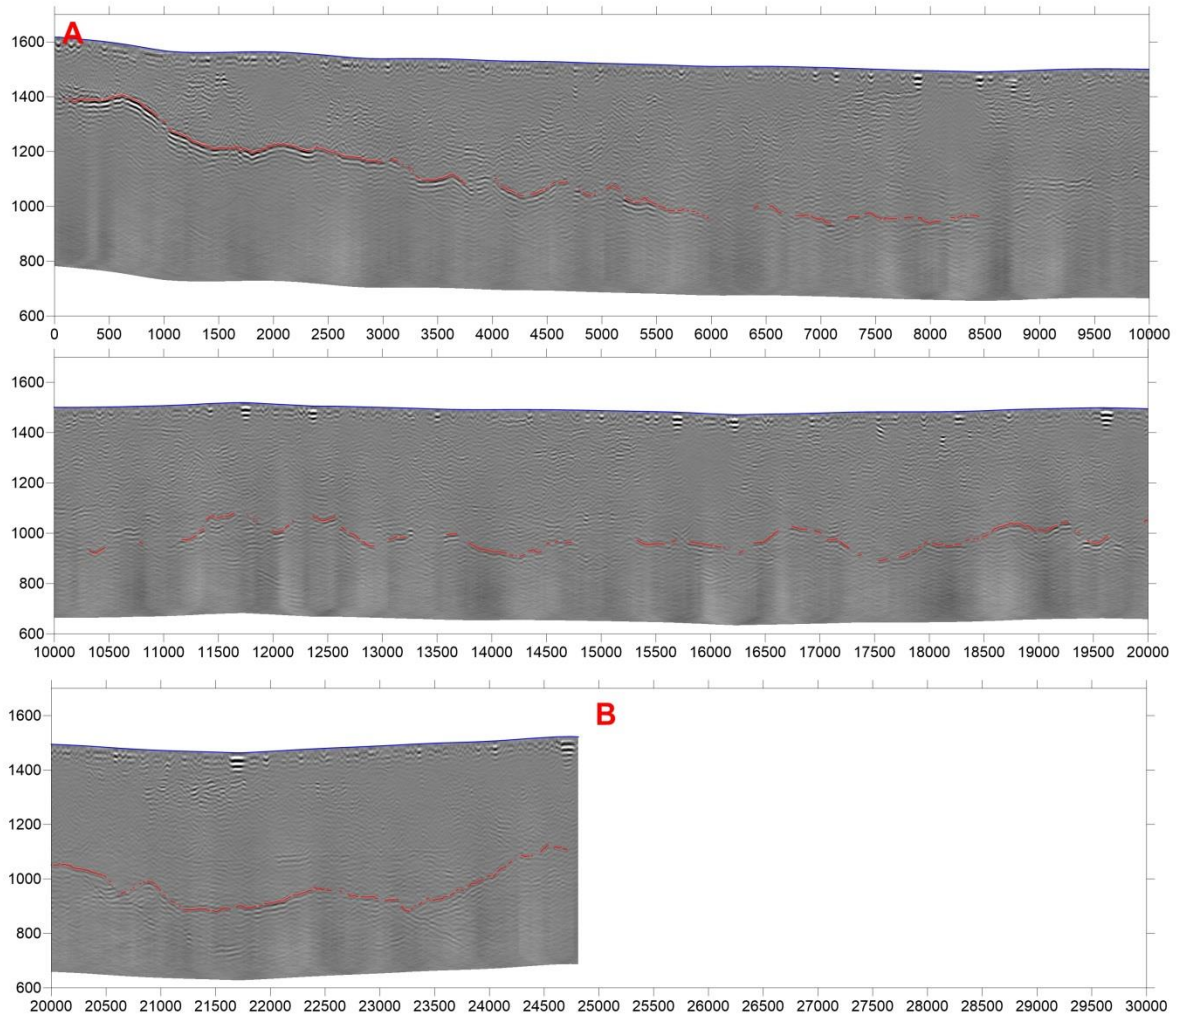
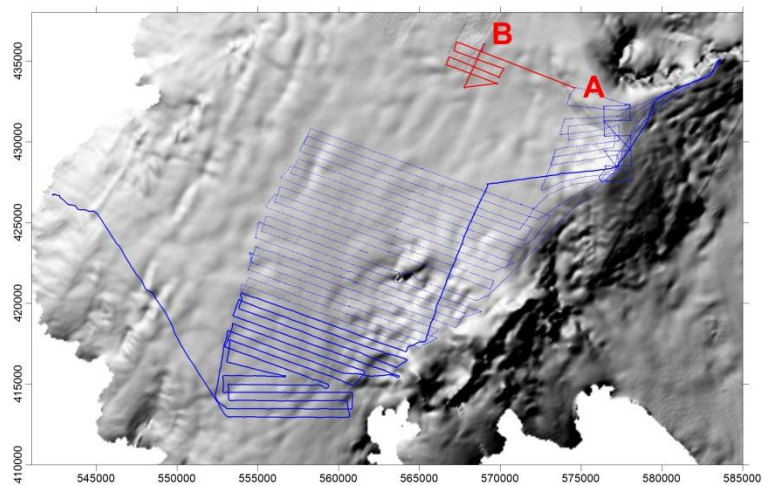
Vatnajökull issjarmæling 2018 7. júní  
tungnaar20180607.h5

D:\gogn\issjarsnid\_urvinnsla\VaVor2018\Maelingar\_vorferd\_2018\Sunnan\_skaftark\tungnaarj\_20180607\line\_af\_2\_to\_2\_dA\_39.4\GPS\_seinkun\_2.3  
amp\_migrated\_in\_L\_and\_h\_vel\_eq\_0.168\_hyperbola\_width\_500m\_bl.grd
